資料 2-3

プラント長期停止期間中における 保全ガイドライン（案）

原子力エネルギー協議会

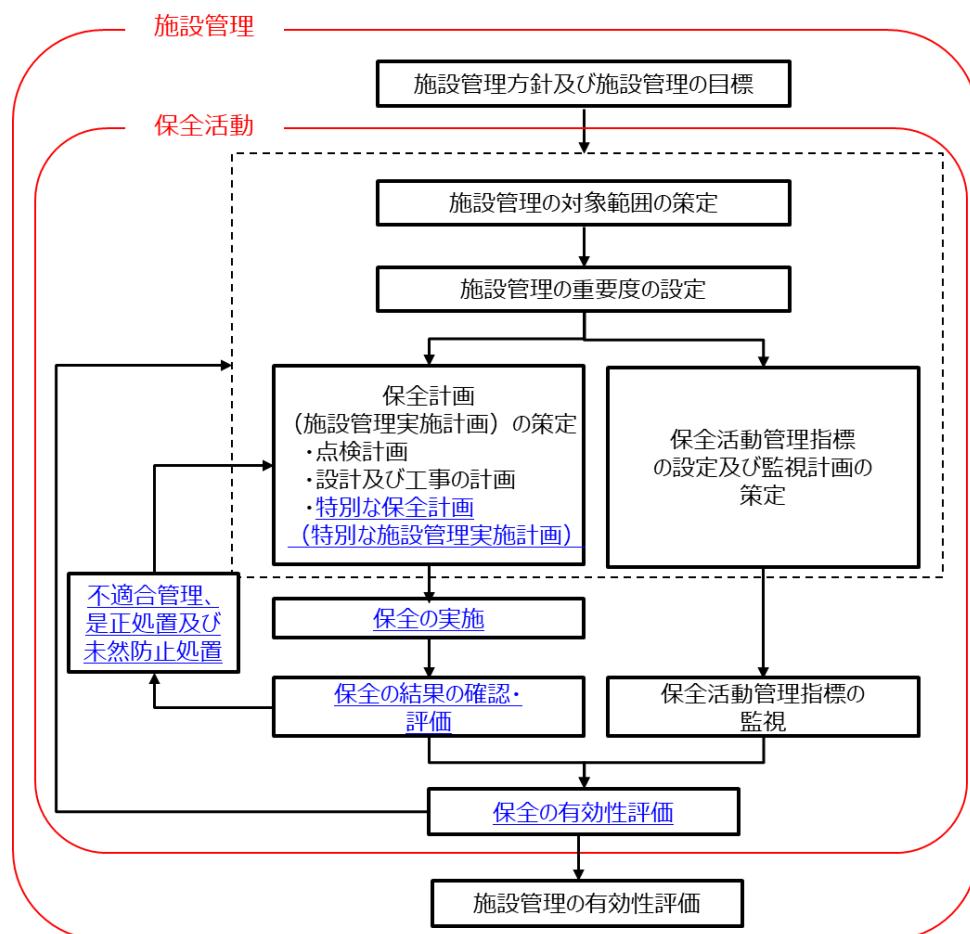
図1.3-1 本ガイドラインの適用範囲（保全活動）について

原子力発電所において保全活動に従事する職員が、法令及び原子炉施設保安規定に定める施設管理計画に基づき、原子力発電所の構築物、系統及び機器※に対して実施する、長期停止期間中の特別な保全計画の策定、保全の実施、保全の結果の確認・評価、不適合管理、是正処置及び未然防止処置並びに保全の有効性評価（以下「保全活動」という。図1.3-1参照）のプロセスに適用する。

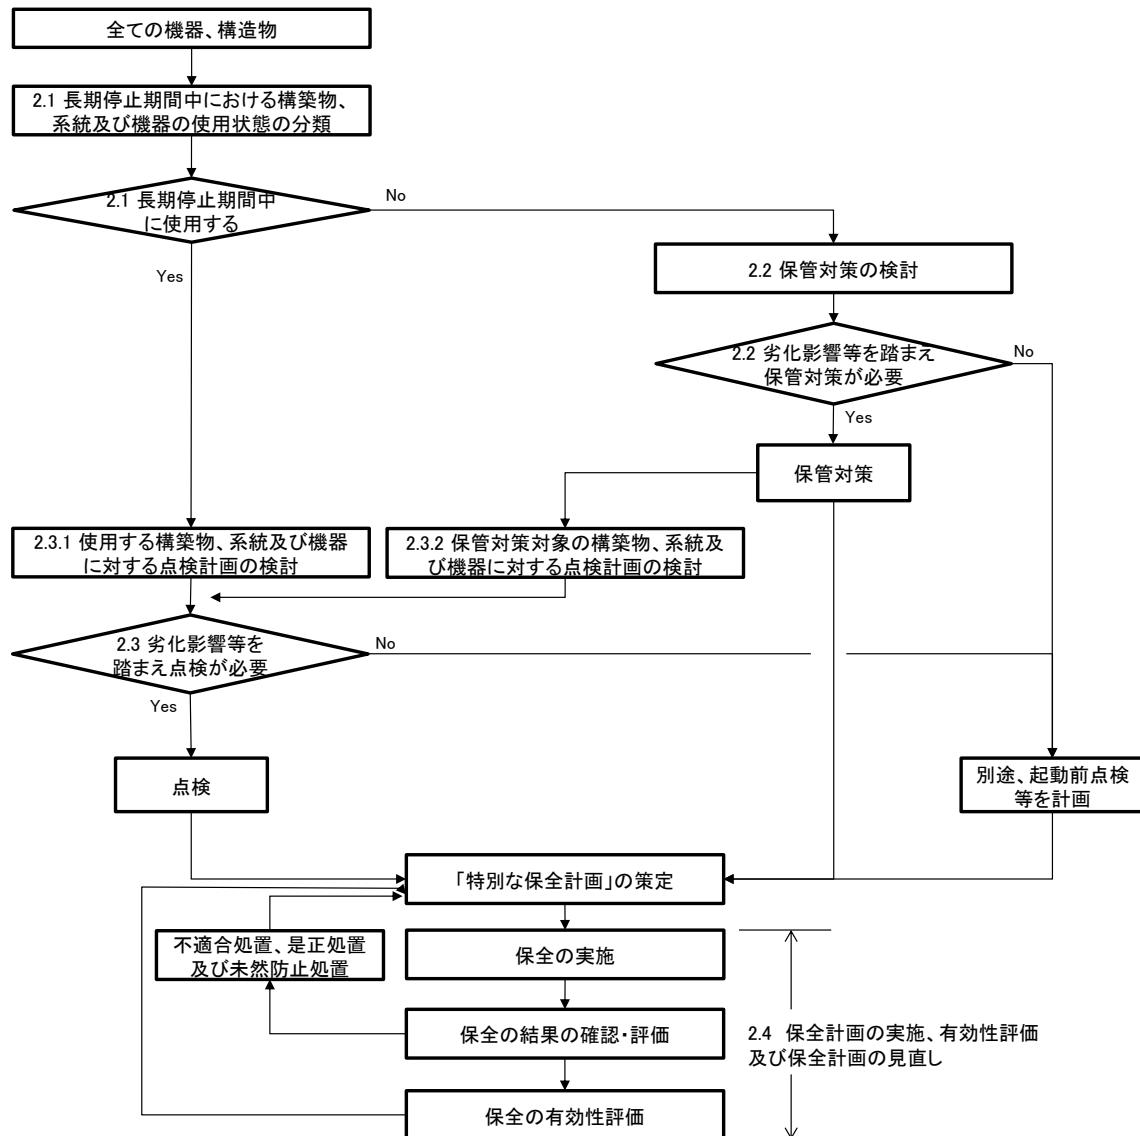
図 2.5-1 「特別な保全計画」策定に係る基本フロー

2.1～2.4 節までに述べた長期停止期間中における保全活動の流れについて、基本フローとして図 2.5-1 に示す。

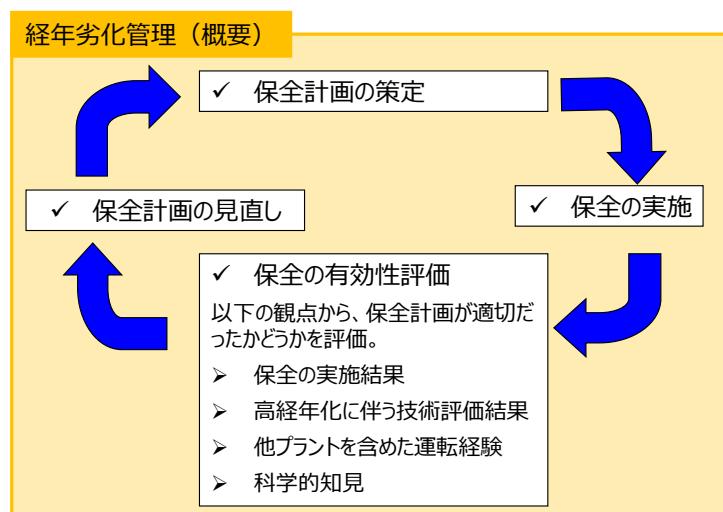
図 5.2-1 通常保全サイクルにおける経年劣化管理の全体像

通常保全サイクルにおける経年劣化管理の全体像を、図 5.2-1 に示す。

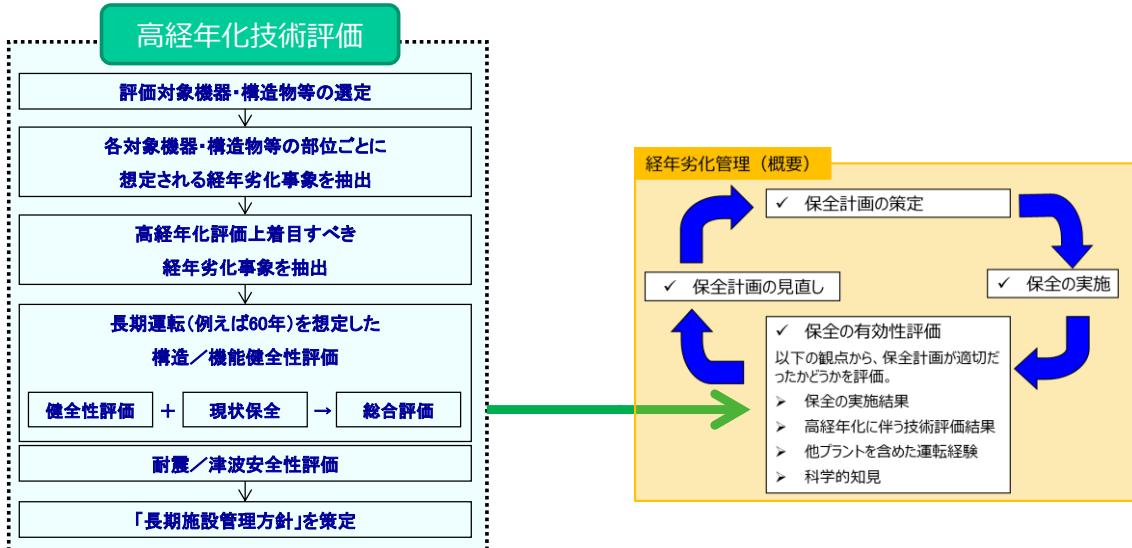
図 5.2-2 高経年化技術評価と施設管理活動との関係

高経年化技術評価と施設管理活動との関係を図 5.2-2 に示す。

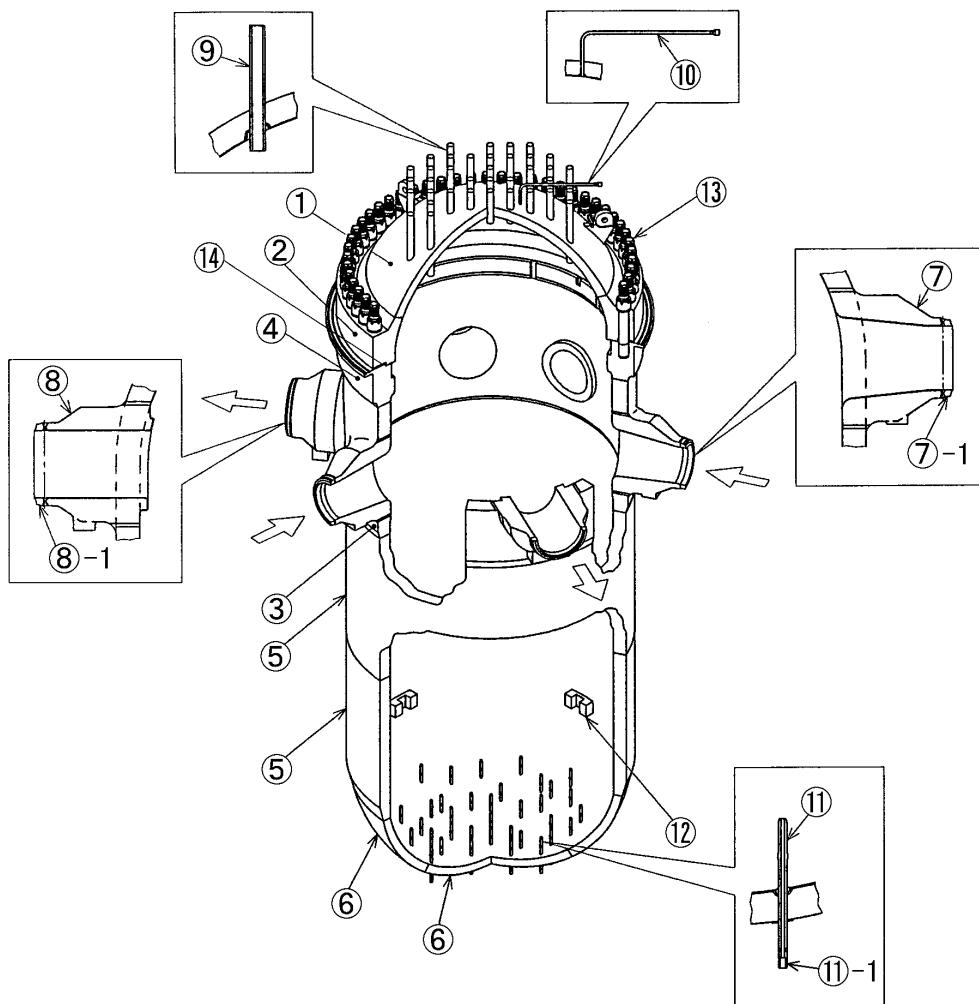
図2.1-1 原子炉圧力容器（PWR）の構造の例

No.	部 位
①	上 蓋（※ 1）
②	上蓋フランジ（※ 1）
③	上 部 脇
④	上部脇フランジ
⑤	下 部 脇
⑥	下 部 鏡
⑦	冷却材入口管台
⑦-1	セーフエンド
⑧	冷却材出口管台
⑧-1	セーフエンド

No.	部 位
⑨	蓋用管台（※ 1）
⑩	空気抜用管台（※ 1）
⑪	炉内計装筒
⑪-1	セーフエンド
⑫	炉心支持金物
⑬	スタッドボルト（※ 1）
⑭	○リング（※ 1）

(※ 1) : 取替可能な部位

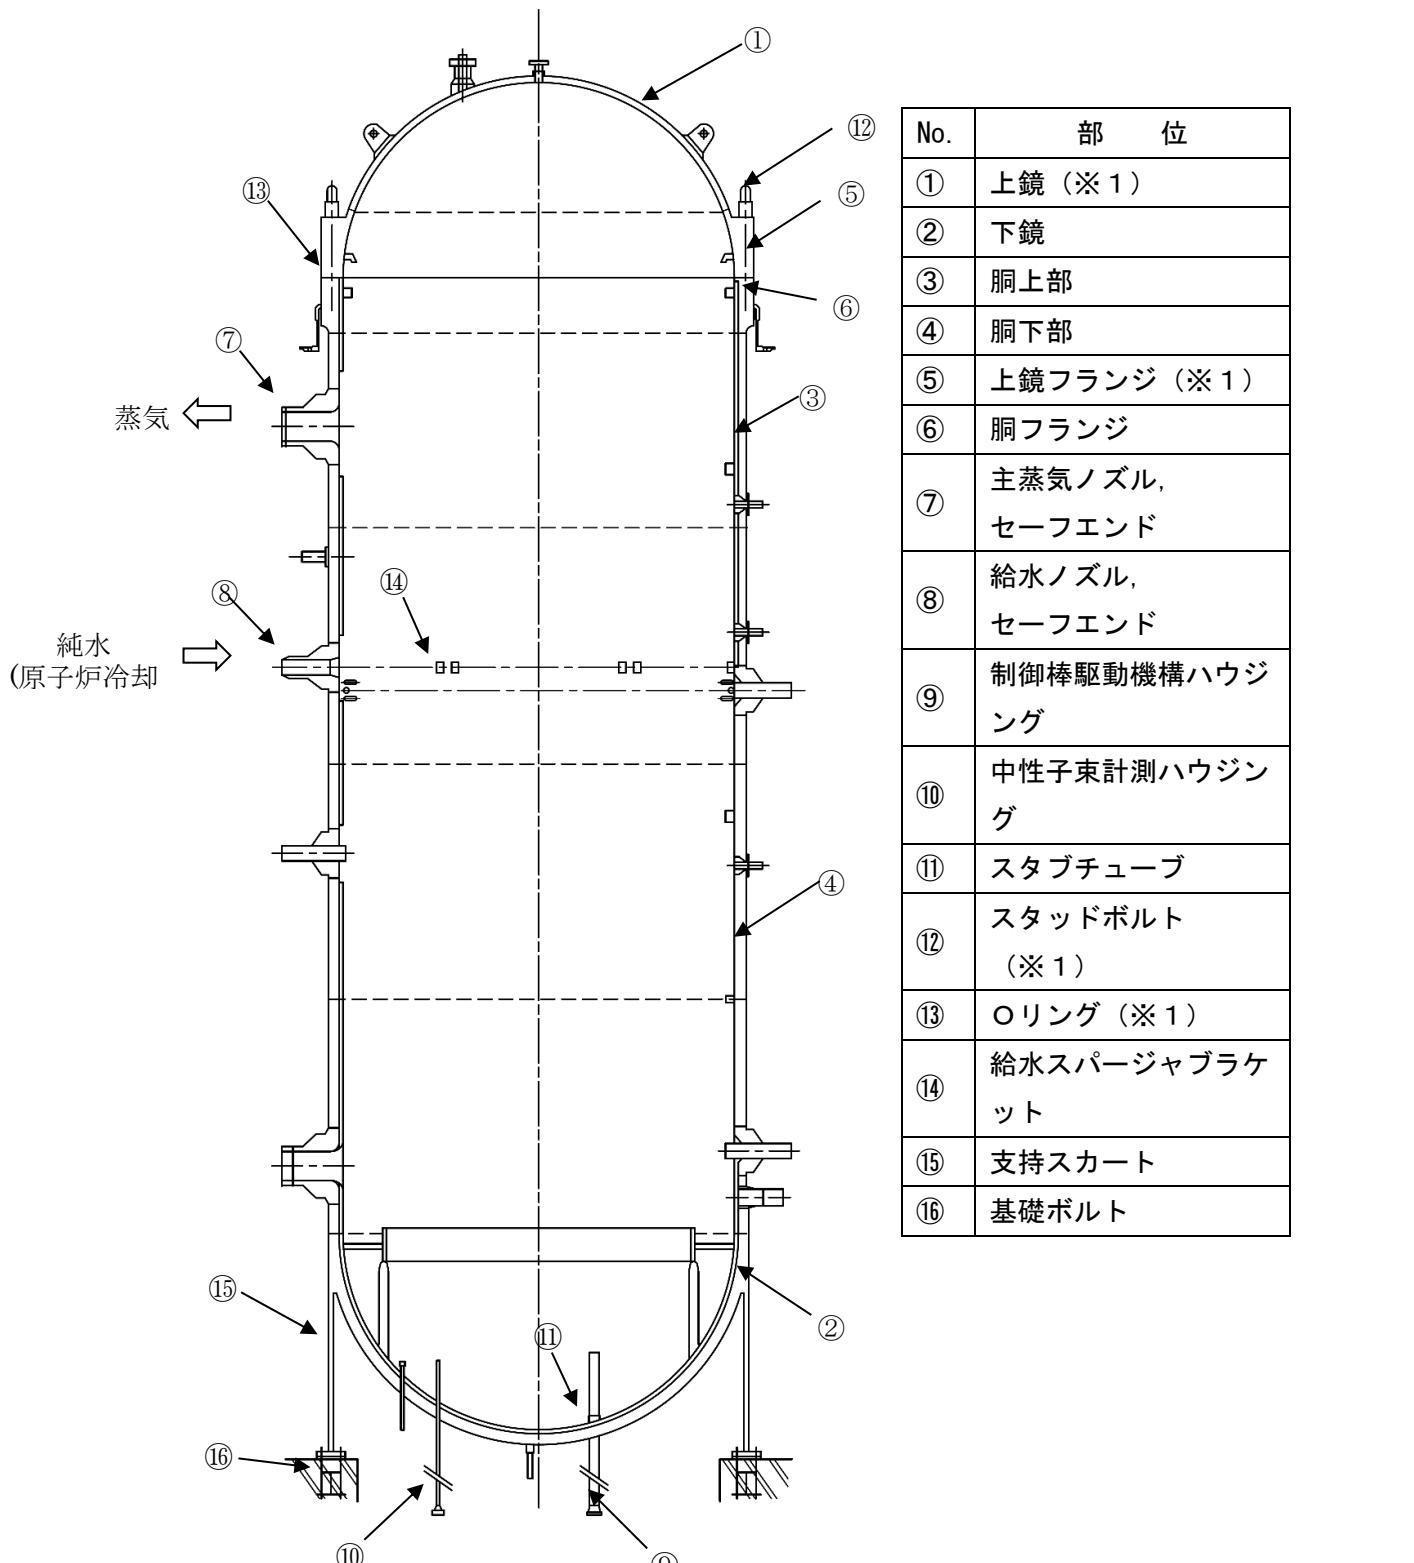
図 2.2-1 原子炉圧力容器 (BWR) の構造の例

(※ 1) : 取替可能な部位

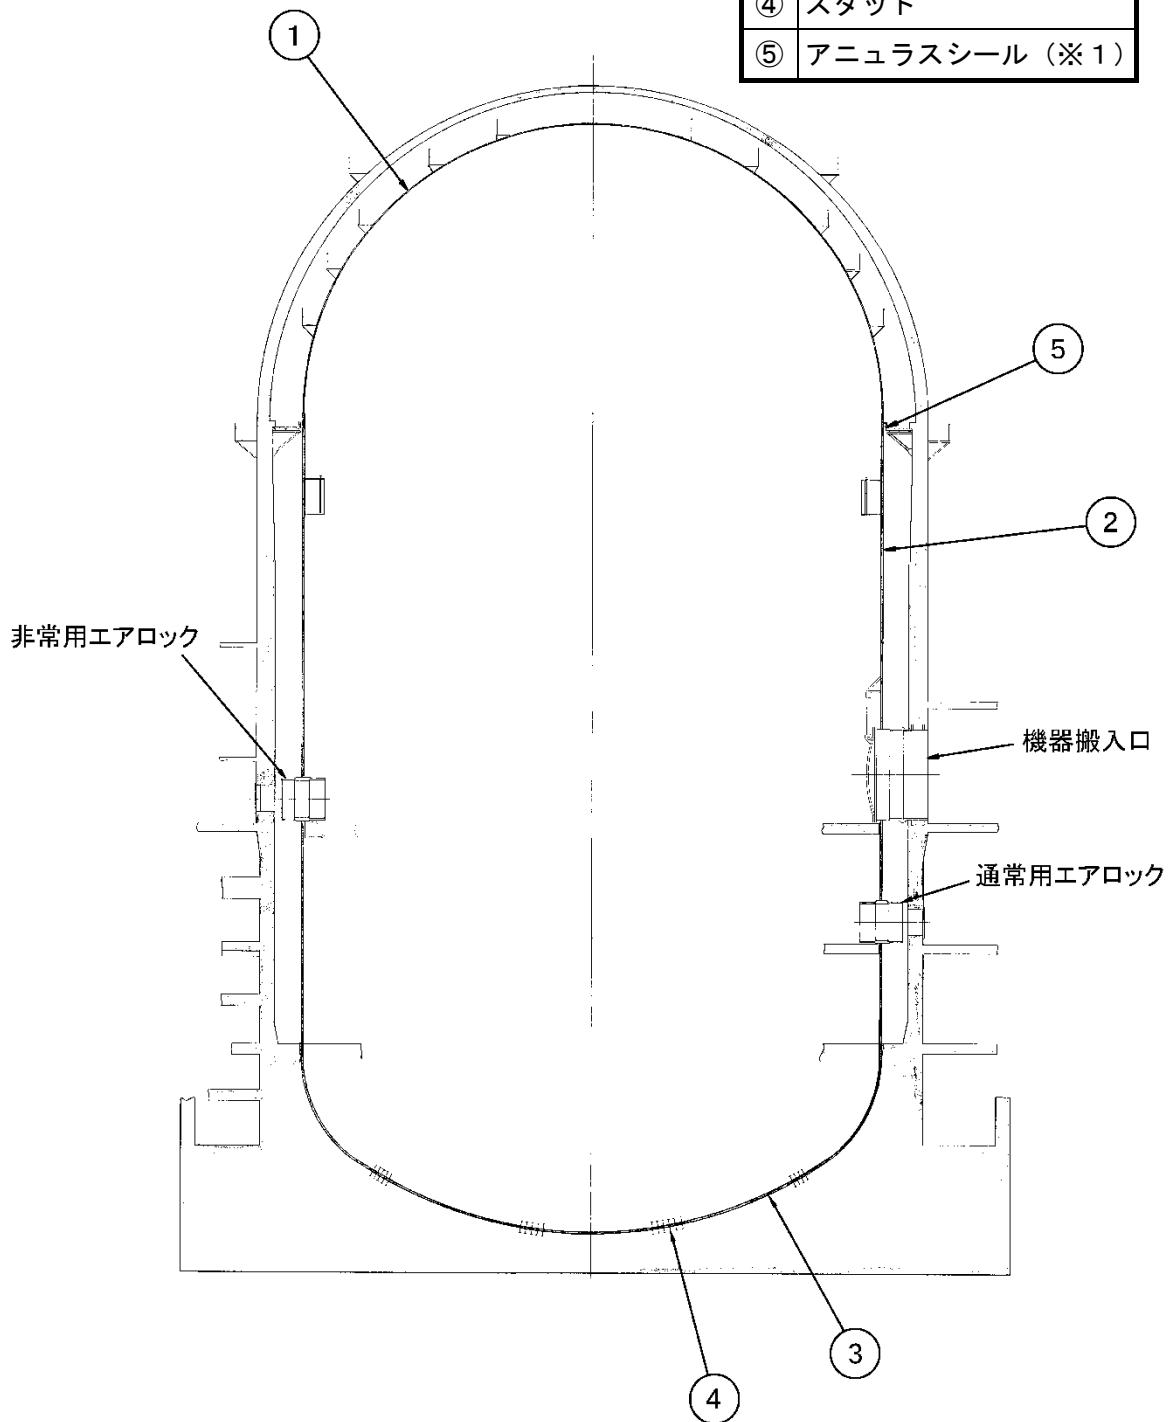
図 3.1-1 原子炉格納容器の構造（鋼製の例）

No.	部 位
①	トップドーム部
②	円筒部
③	コンクリート埋設部
④	スタッド
⑤	アニュラスシール（※1）

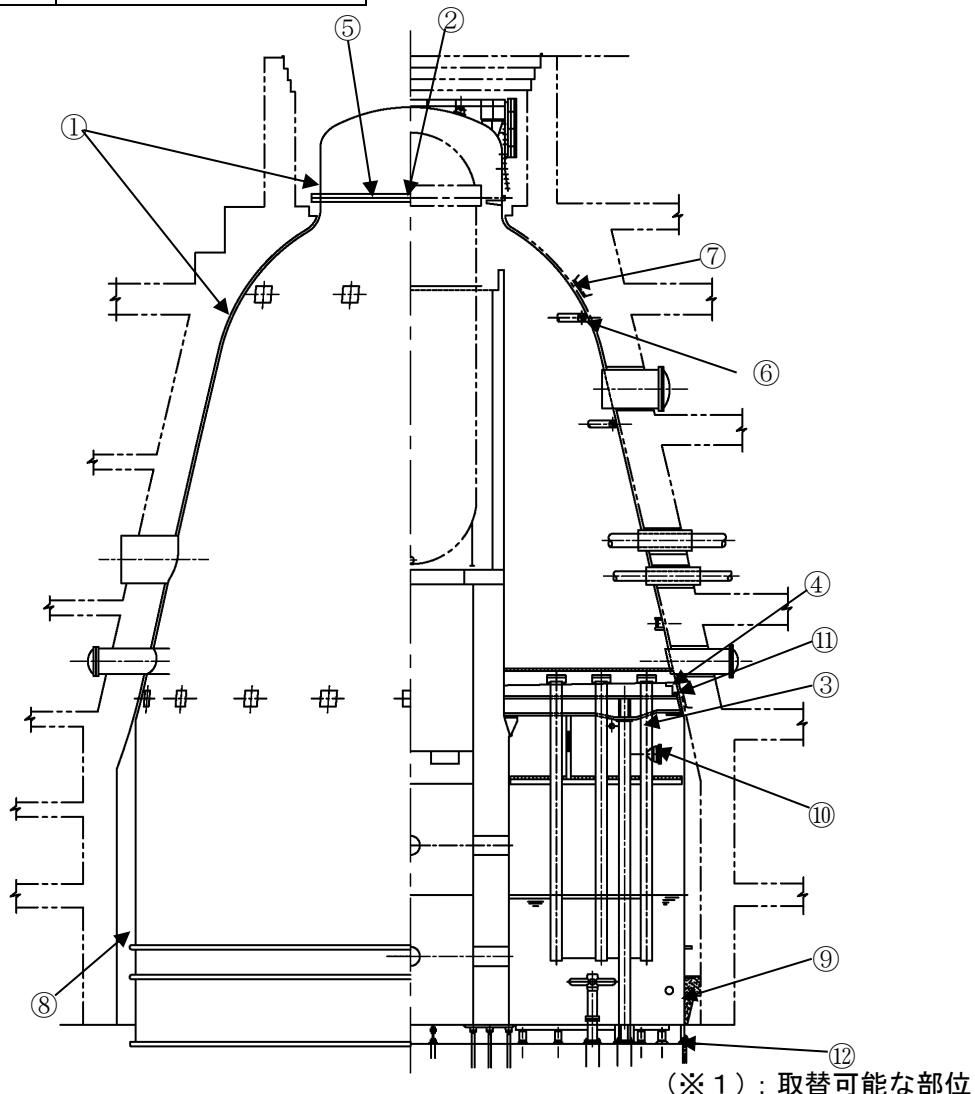
図 3.2-2 代表的な原子炉格納容器 (BWR Mark-II) の構造

No.	部 位	No.	部 位
①	ドライ ウェル	⑧	円筒部
②		⑨	サプレッ ションチ エンバ
③		⑩	真空破壊弁 (※ 1)
④		⑪	下部シラグ
⑤		⑫	基礎ボルト
⑥			
⑦

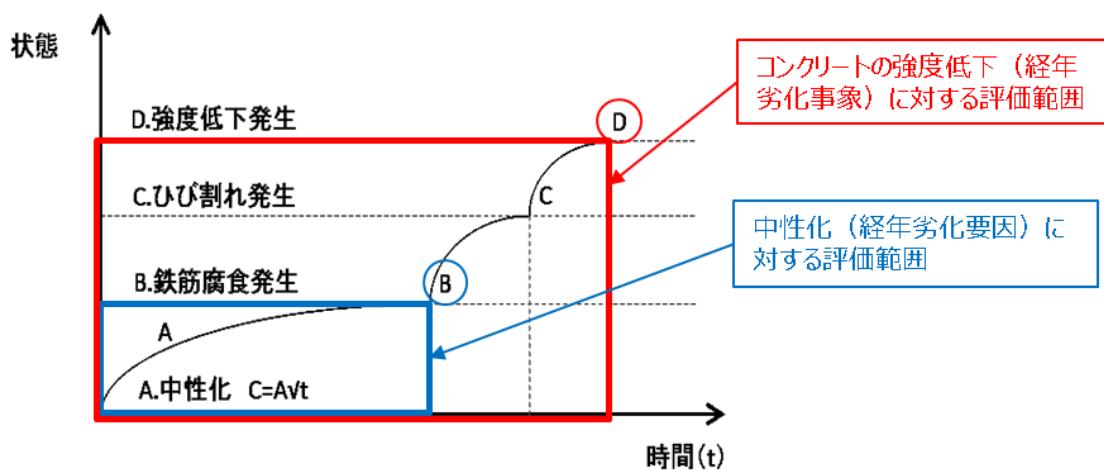
図 4.2-1 中性化による影響の概念図

一方、中性化の進展は、一般的に、 $C=A\sqrt{t}$ (C : 中性化深さ、 t : 材齢 (年)、 A : 中性化速度係数) で表わされ、経過時間に対しその進展は緩やかである。加えて、高経年化技術評価では、鉄筋が腐食し始めるときの中性化深さを、水分の影響を考慮して、屋外の雨がかり等の環境においては鉄筋のかぶり厚さまで達した時、屋内の環境においては鉄筋のかぶり厚さから 20mm 奥まで達した時としているが、中性化深さが当該位置に進展しているか又は進展する可能性があったとしても、ただちにコンクリート部材としての強度が低下する訳ではない。本来は、図 4.2-1 に示すように、コンクリート部材としての強度低下 (D 点) は、中性化深さが、鉄筋が腐食し始める深さに到達した後に、鉄筋の腐食が発生 (B 点) し、さらにそれが進展して酸化生成物による体積膨張からコンクリートにひび割れや剥離が生じ (C 点)、それが進展することで発生する。このことは、原子力規制委員会「実用発電用原子炉の運転の期間の延長の審査基準」において、「評価対象部位の中性化深さが、鉄筋が腐食し始める深さまで進行しているか又は進行する可能性が認められる場合は、耐力評価を行い、その結果、当該部位を構成する部材又は構造体の耐力が設計荷重を上回ること。」という要求事項に適合していれば、安全性を確保し得ると判断されるとしていることとも整合する。

しかしながら、原子力発電所のコンクリート構造物の高経年化技術評価では、保守側に中性化深さが、鉄筋が腐食し始める深さまで進展するかどうかをもって、中性化によるコンクリートの強度低下に対する評価としている。

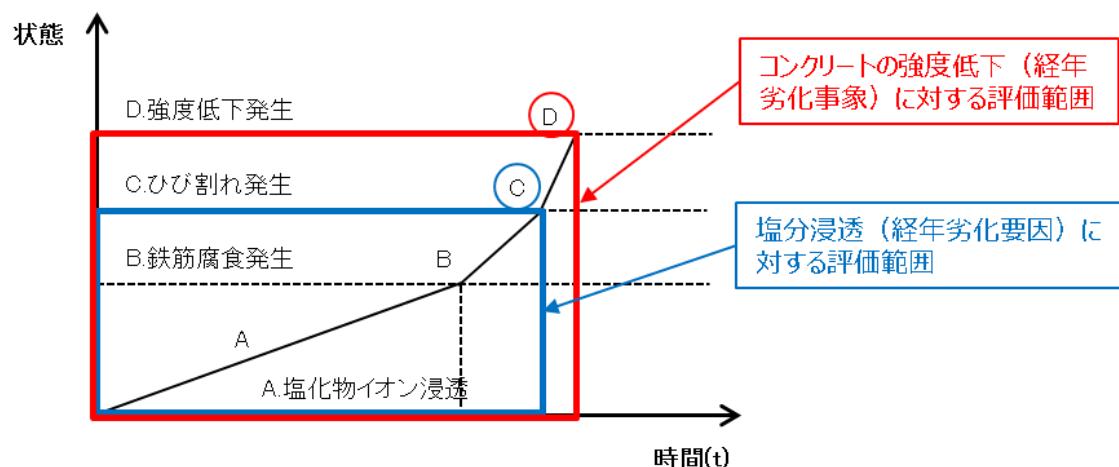
図 4.2-2 塩分浸透による影響の概念図

一方、仮に鉄筋の腐食が発生したとしても、コンクリートにひび割れや剥離が生じるまで進展しなければ、コンクリート部材の強度低下が生じることはない。このことから、原子力発電所のコンクリート構造物の高経年化技術評価では、塩分浸透によって発生する鉄筋の腐食減量（腐食減量）が、「かぶりコンクリートにひび割れが発生する時点での鉄筋の腐食減量」（以下、評価基準値という）に達するかどうかをもって、塩分浸透によるコンクリートの強度低下に対する評価としている。

なお、図 4.2-2 に示すとおり、鉄筋の腐食減量が評価基準値（C 点）まで進展し、更にコンクリート部材の強度低下（D 点）に至るとしても、塩分浸透の影響を受ける部位は屋外であることから、補修等による機能維持・回復が可能である。

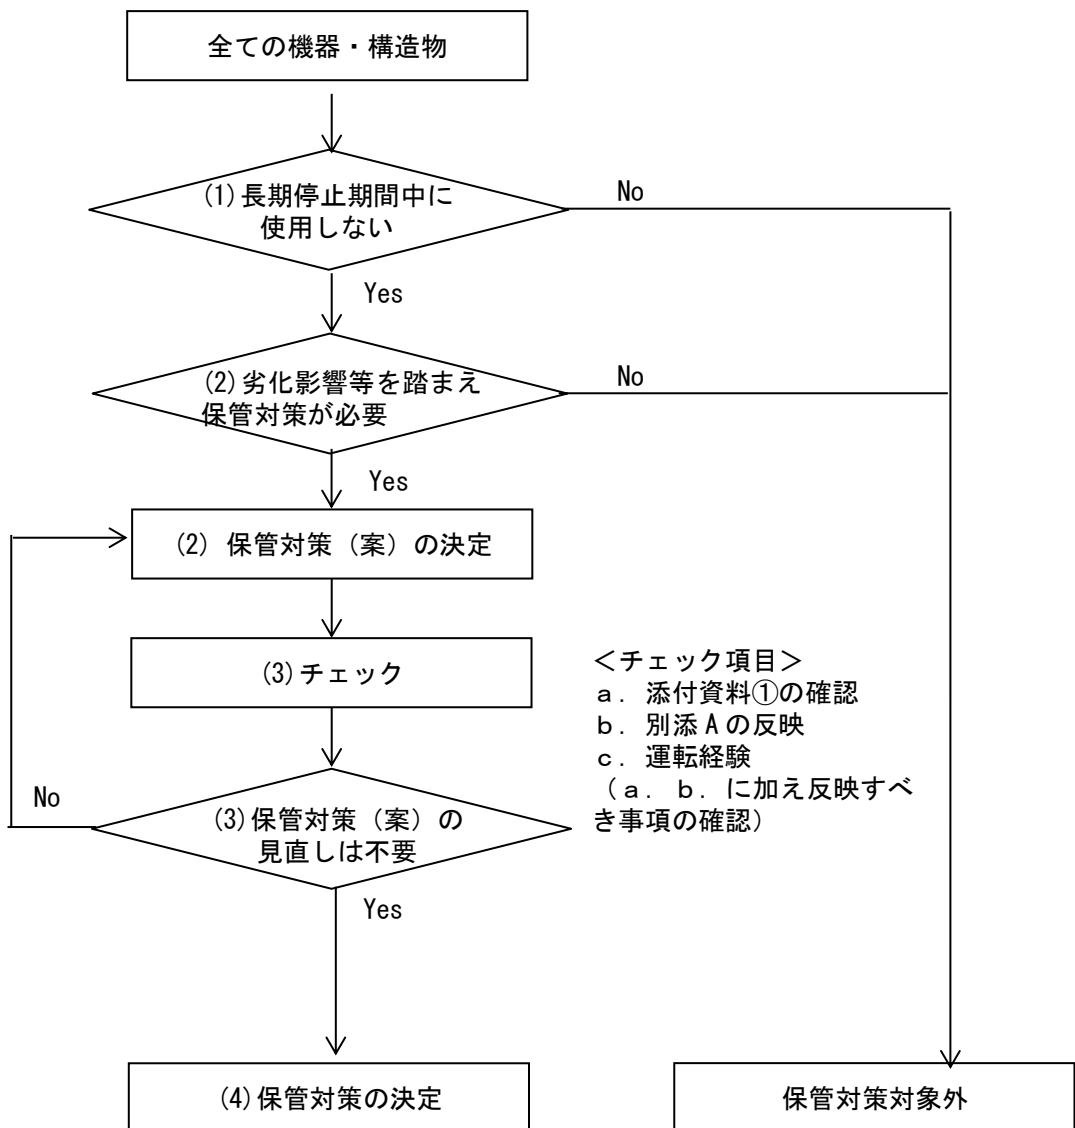
図 1－1 保管対策の検討フロー例

保全の有効性評価等のタイミングで保管対策のチェックのみ実施する場合は、(2)を採用済みの保管対策に置き換え、フロー(3)以降を実施する。

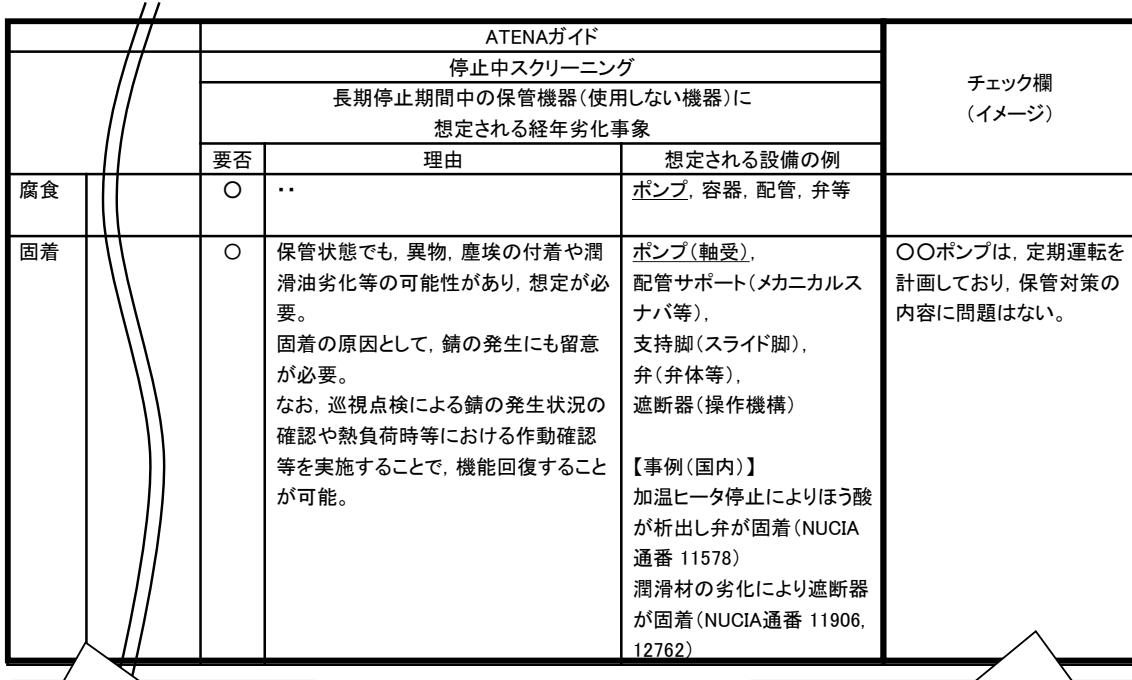
添付資料①の「想定される設備の例」を参考に、想定される経年劣化事象を抽出

→ チェック欄を設け、理由欄を参考に、経年劣化管理の観点から保管対策(案)の内容に問題ないかチェックする

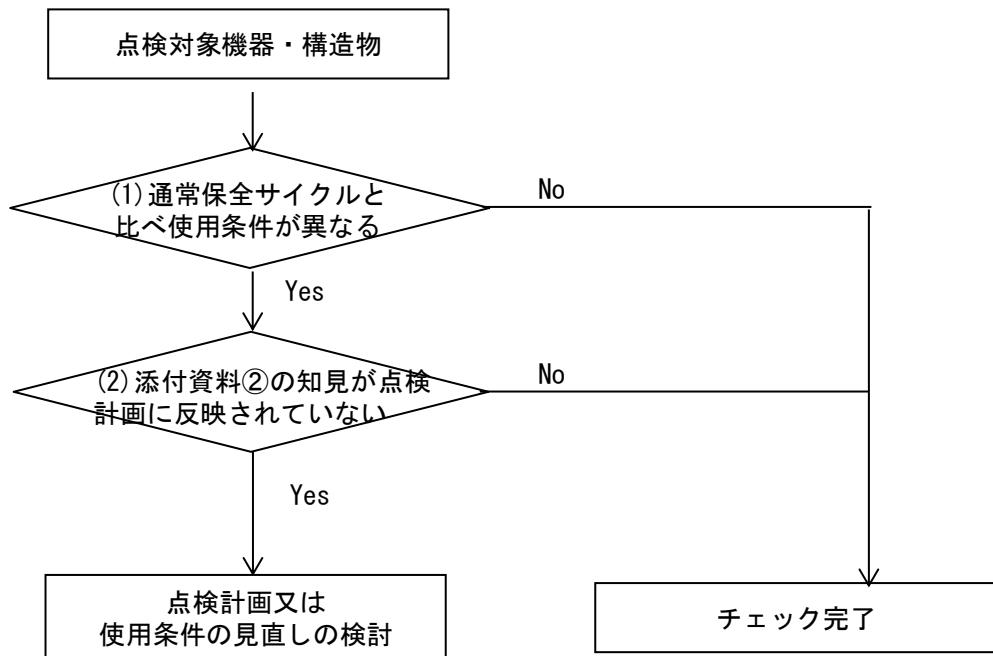
図2 点検計画等のチェックのフロー例

(1)で抽出された機器を対象に、添付資料②の知見を踏まえた点検計画となっているかチェックし、チェック結果を元に、点検計画又は使用条件の見直しを検討する。
