2.3 八甲田山の評価 2.3.1 巨大噴火の可能性評価

地球物理学的調査(地下構造)⑩ [文献調査:比抵抗構造(東西方向の鉛直断面)]

2.3 八甲田山の評価 2.3.1 巨大噴火の可能性評価 地球物理学的調査(地下構造)⑪〔地震波速度構造と比抵抗構造の統合的な解釈〕

2.3 八甲田山の評価 2.3.2 最後の巨大噴火以降の火山活動の評価
最後の巨大噴火以降の活動履歴

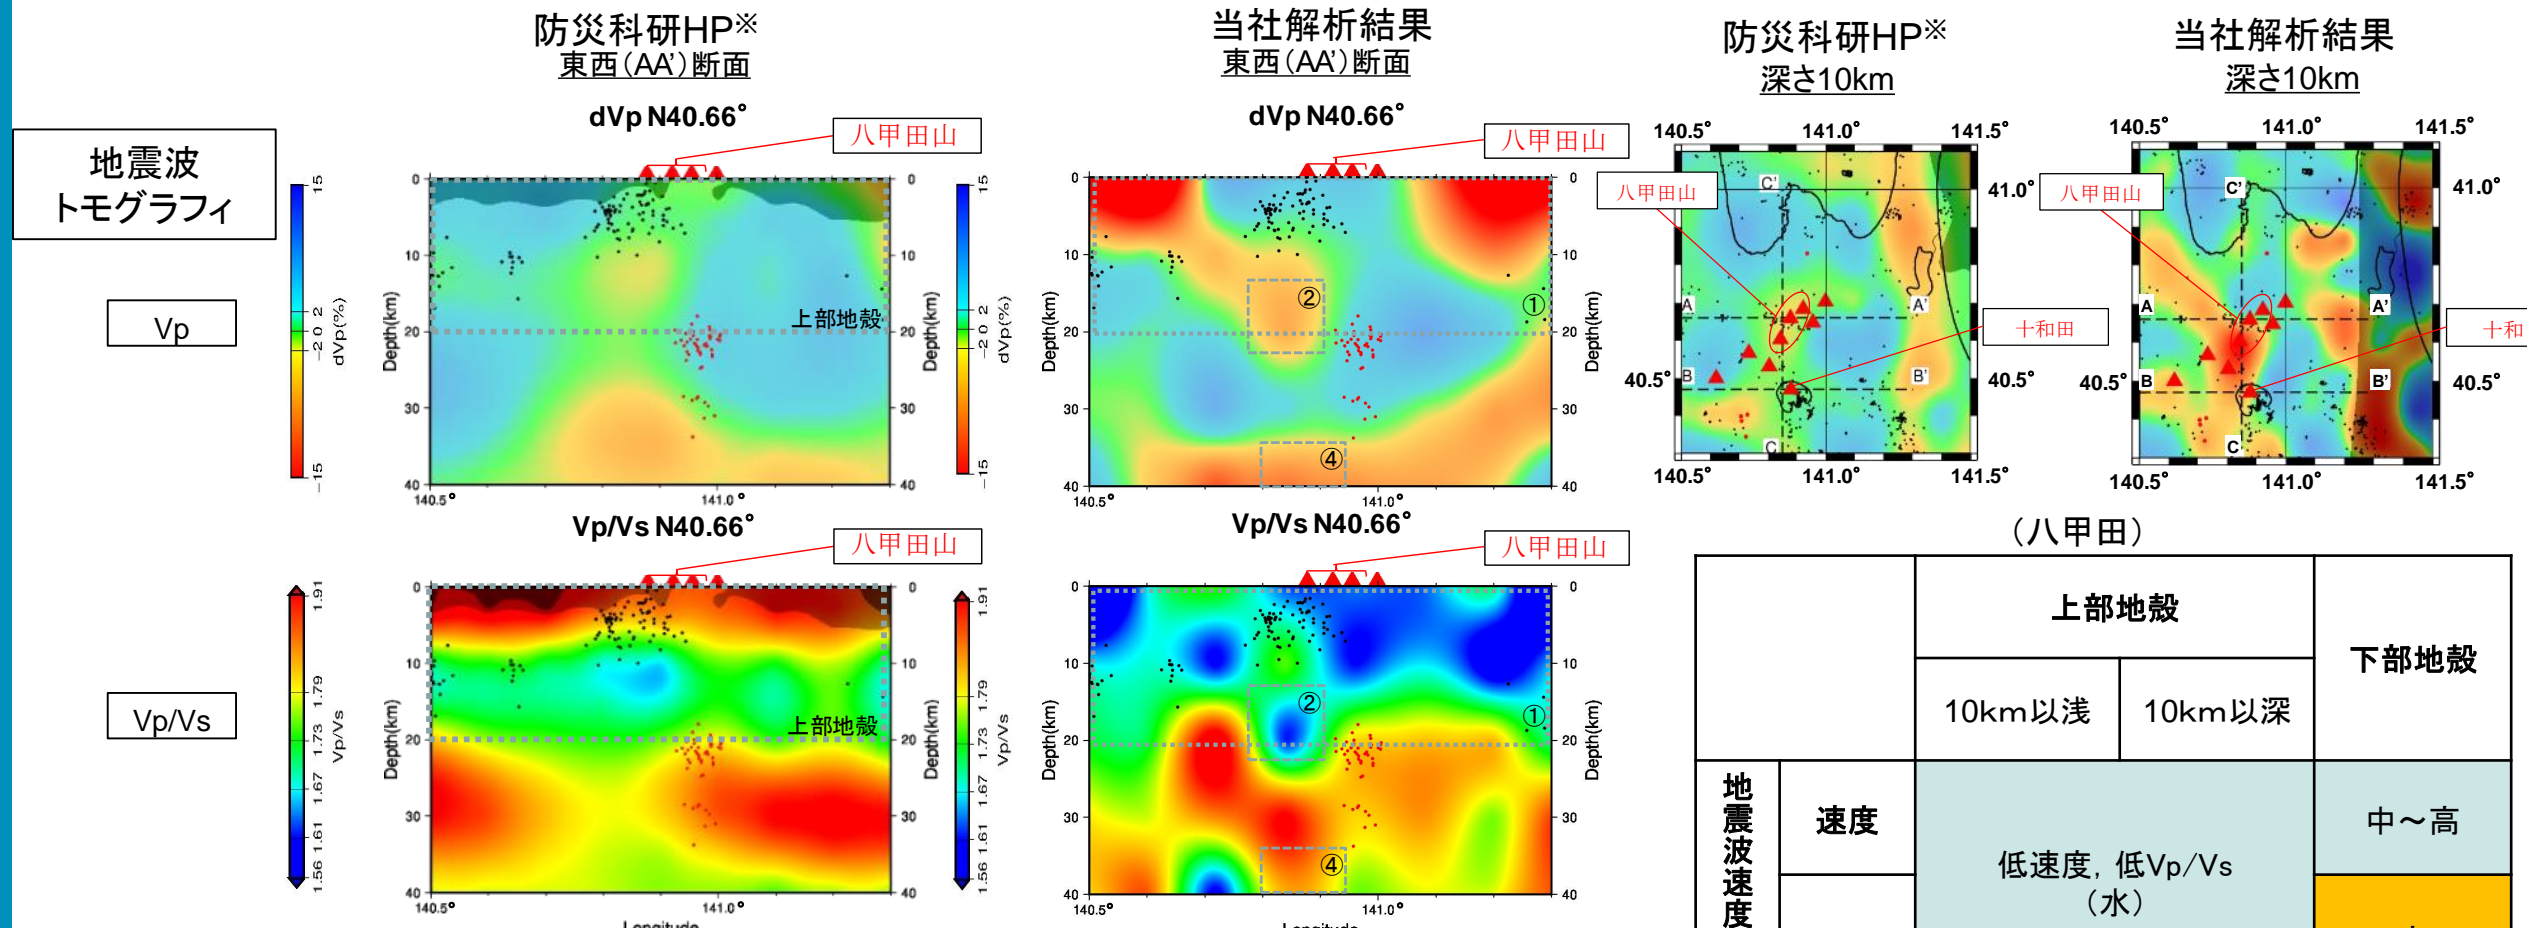
➤ 防災科学技術研究所HP上の「日本列島下の三次元地震波速度構造(海域拡大2019年版)」の地震波トモグラフィ解析結果, 当社の地震波トモグラフィ解析結果及び小川(1991)に示される解析結果に基づく, 八甲田山直下の上部地殻内の10km以深は低比抵抗領域であるが, その領域は低Vpかつ低Vp/Vsであることから, 上部地殻内に大規模なマグマ溜まりの存在を示唆する顕著な低速度・高Vp/Vsかつ低比抵抗領域は認められない。
⇒八甲田山の上部地殻内には, 十和田と同様に大規模なマグマ溜まりが存在する可能性は十分小さいと考えられる。

上部地殻		下部地殻
		10km以浅	10km以深	
地震波速度構造	速度	低速度, 低Vp/Vs (水)		中～高
	Vp/Vs			高
比抵抗		顕著な低比抵抗なし	低比抵抗	低比抵抗
大規模なマグマ溜まりが存在する可能性		小さい	小さい	—

- ＜地震波速度構造＞及び＜比抵抗構造＞を統合的に解釈すると、八甲田山直下の上部地殻内の10km以深は低比抵抗領域であるが、その領域は低Vpかつ低Vp/Vsであることから、上部地殻内に大規模なマグマ溜まりの存在を示唆する顕著な低速度・高Vp/Vsかつ低比抵抗領域は認められない。

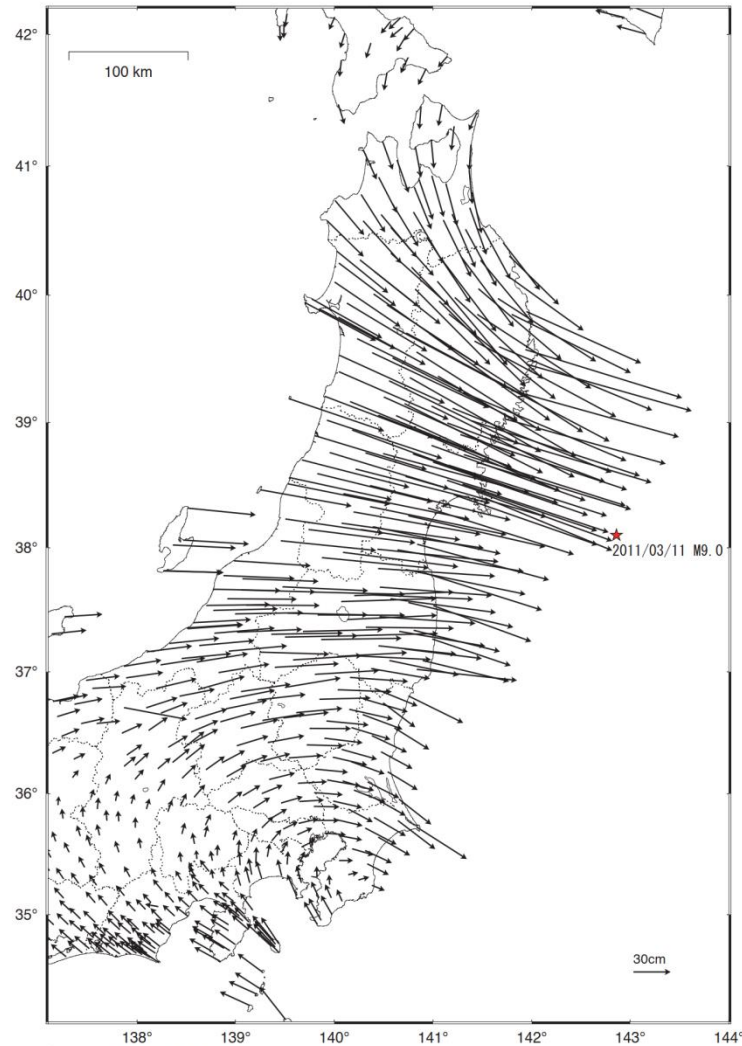
東北地方太平洋沖地震(M9.0)後の地殻変動(水平)一本震翌日から7年間の累積

- 国土地理院(2018a)によると,平成23年(2011年)東北地方太平洋沖地震後の余効変動が,東日本の広い範囲で見られるとしている。
- 火山噴火予知連絡会での国土地理院の資料(国土地理院,2014)において,2013年に観測された八甲田山の火山性地殻変動について,八甲田山付近の電子基準点での火山性地殻変動を把握するため「東北地方太平洋沖地震後の余効変動による影響を取り除くため,2012年2月から2013年2月までの一次トレンドを除去している」としている。
- **したがって,八甲田山においても東北地方太平洋沖地震に伴う余効変動が継続している。**

本震翌日から7年間の累積変位

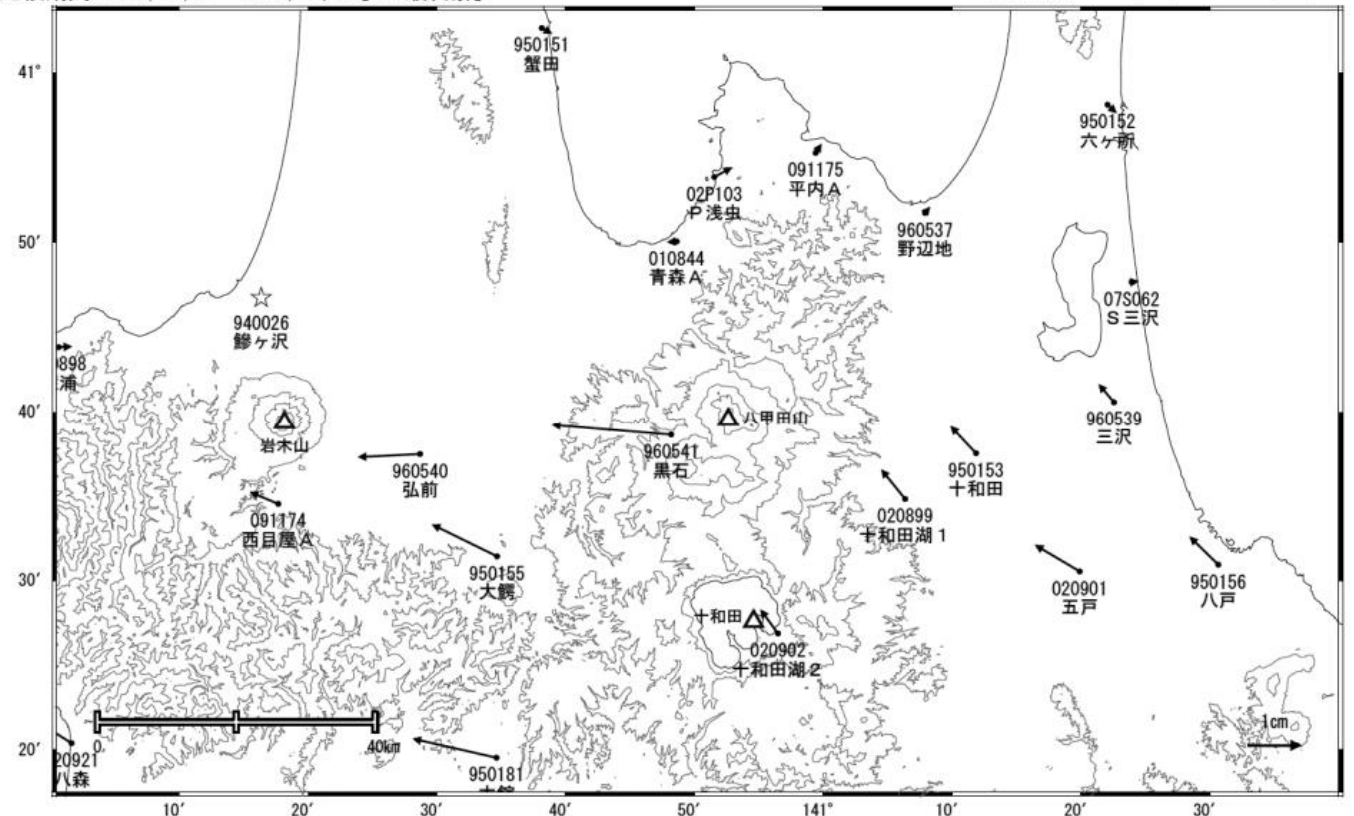
八甲田山における2013年の地殻変動

八甲田山周辺の地殻変動(1年:1次トレンド除去)

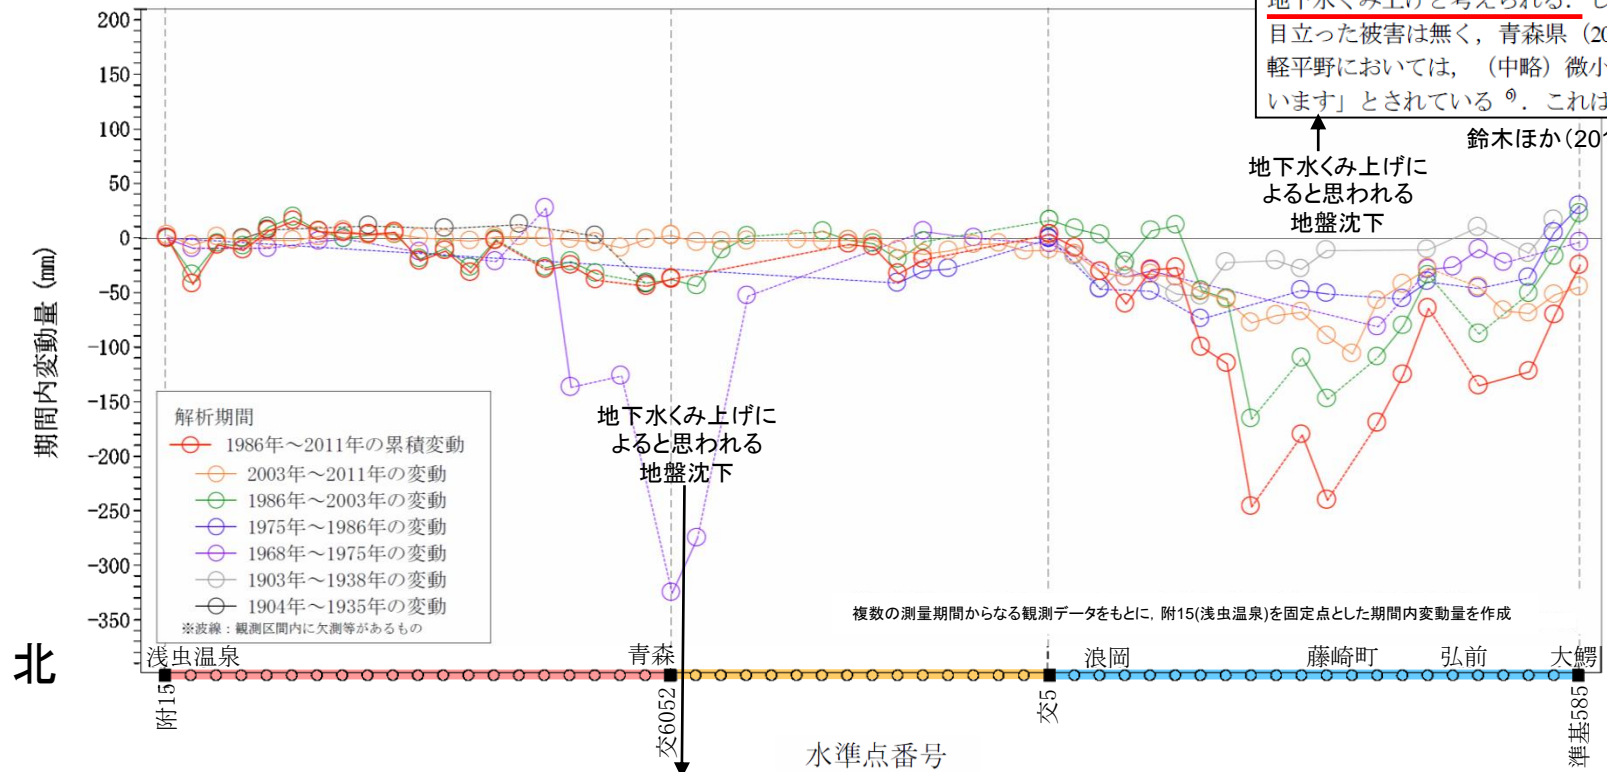
➤ 八甲田山付近の一等水準路線の上下変動には、青森及び藤崎町付近において地盤沈下による局所的な変動はあるが、八甲田山に最も近い青森付近の一等水準点には継続的な変位の累積は認められず、八甲田山を中心とした継続的な変位の累積は認められない。

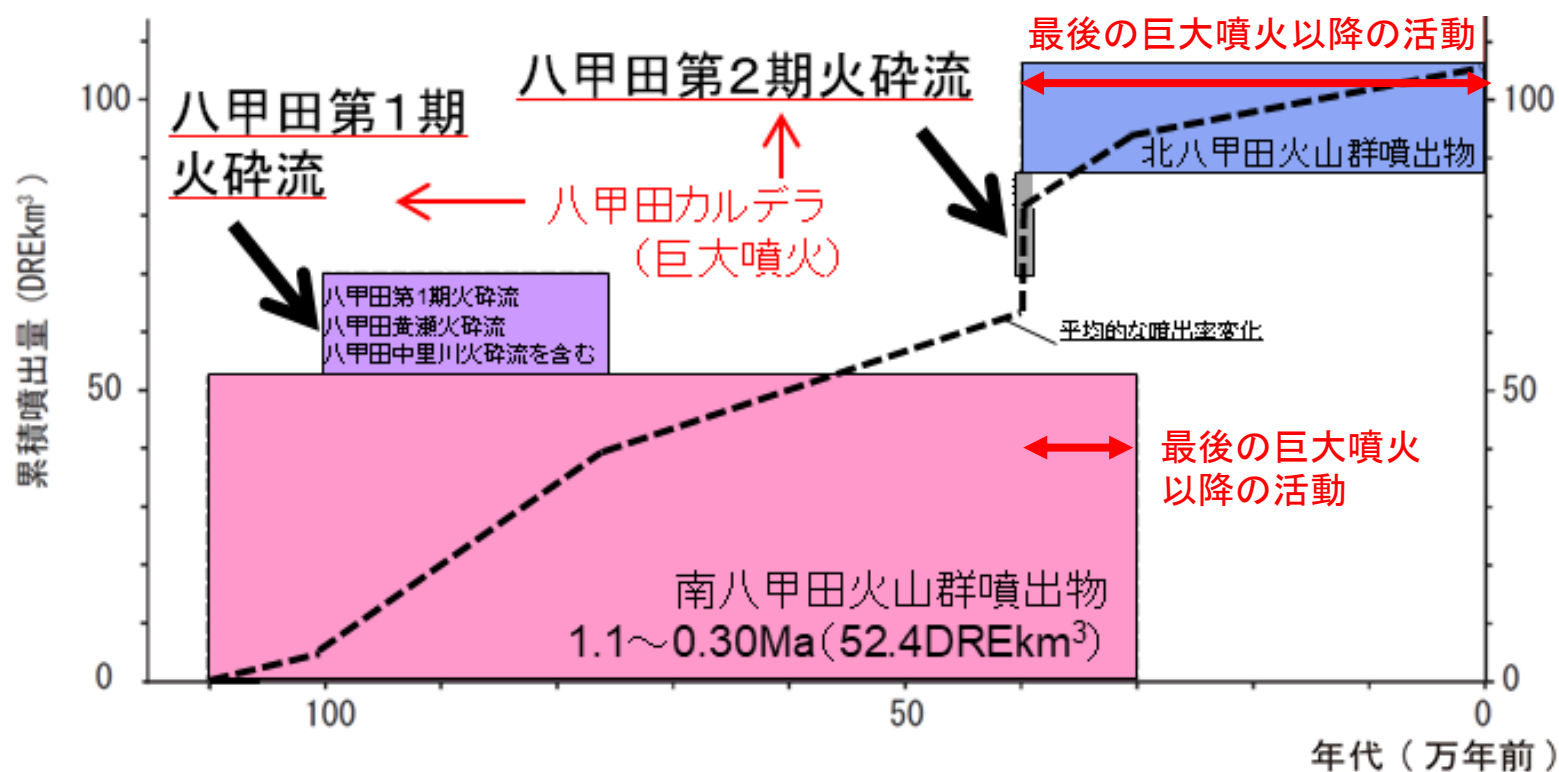
八甲田山の階段ダイアグラム

➤ 北八甲田火山群は、八甲田カルデラの形成後の約40万年前以降に活動を開始した後カルデラ火山群である。

➤ 八甲田カルデラの先カルデラ火山である南八甲田火山群は、約1.1Ma頃に活動を開始し八甲田カルデラの形成後の約0.3Maまで活動したとされる。

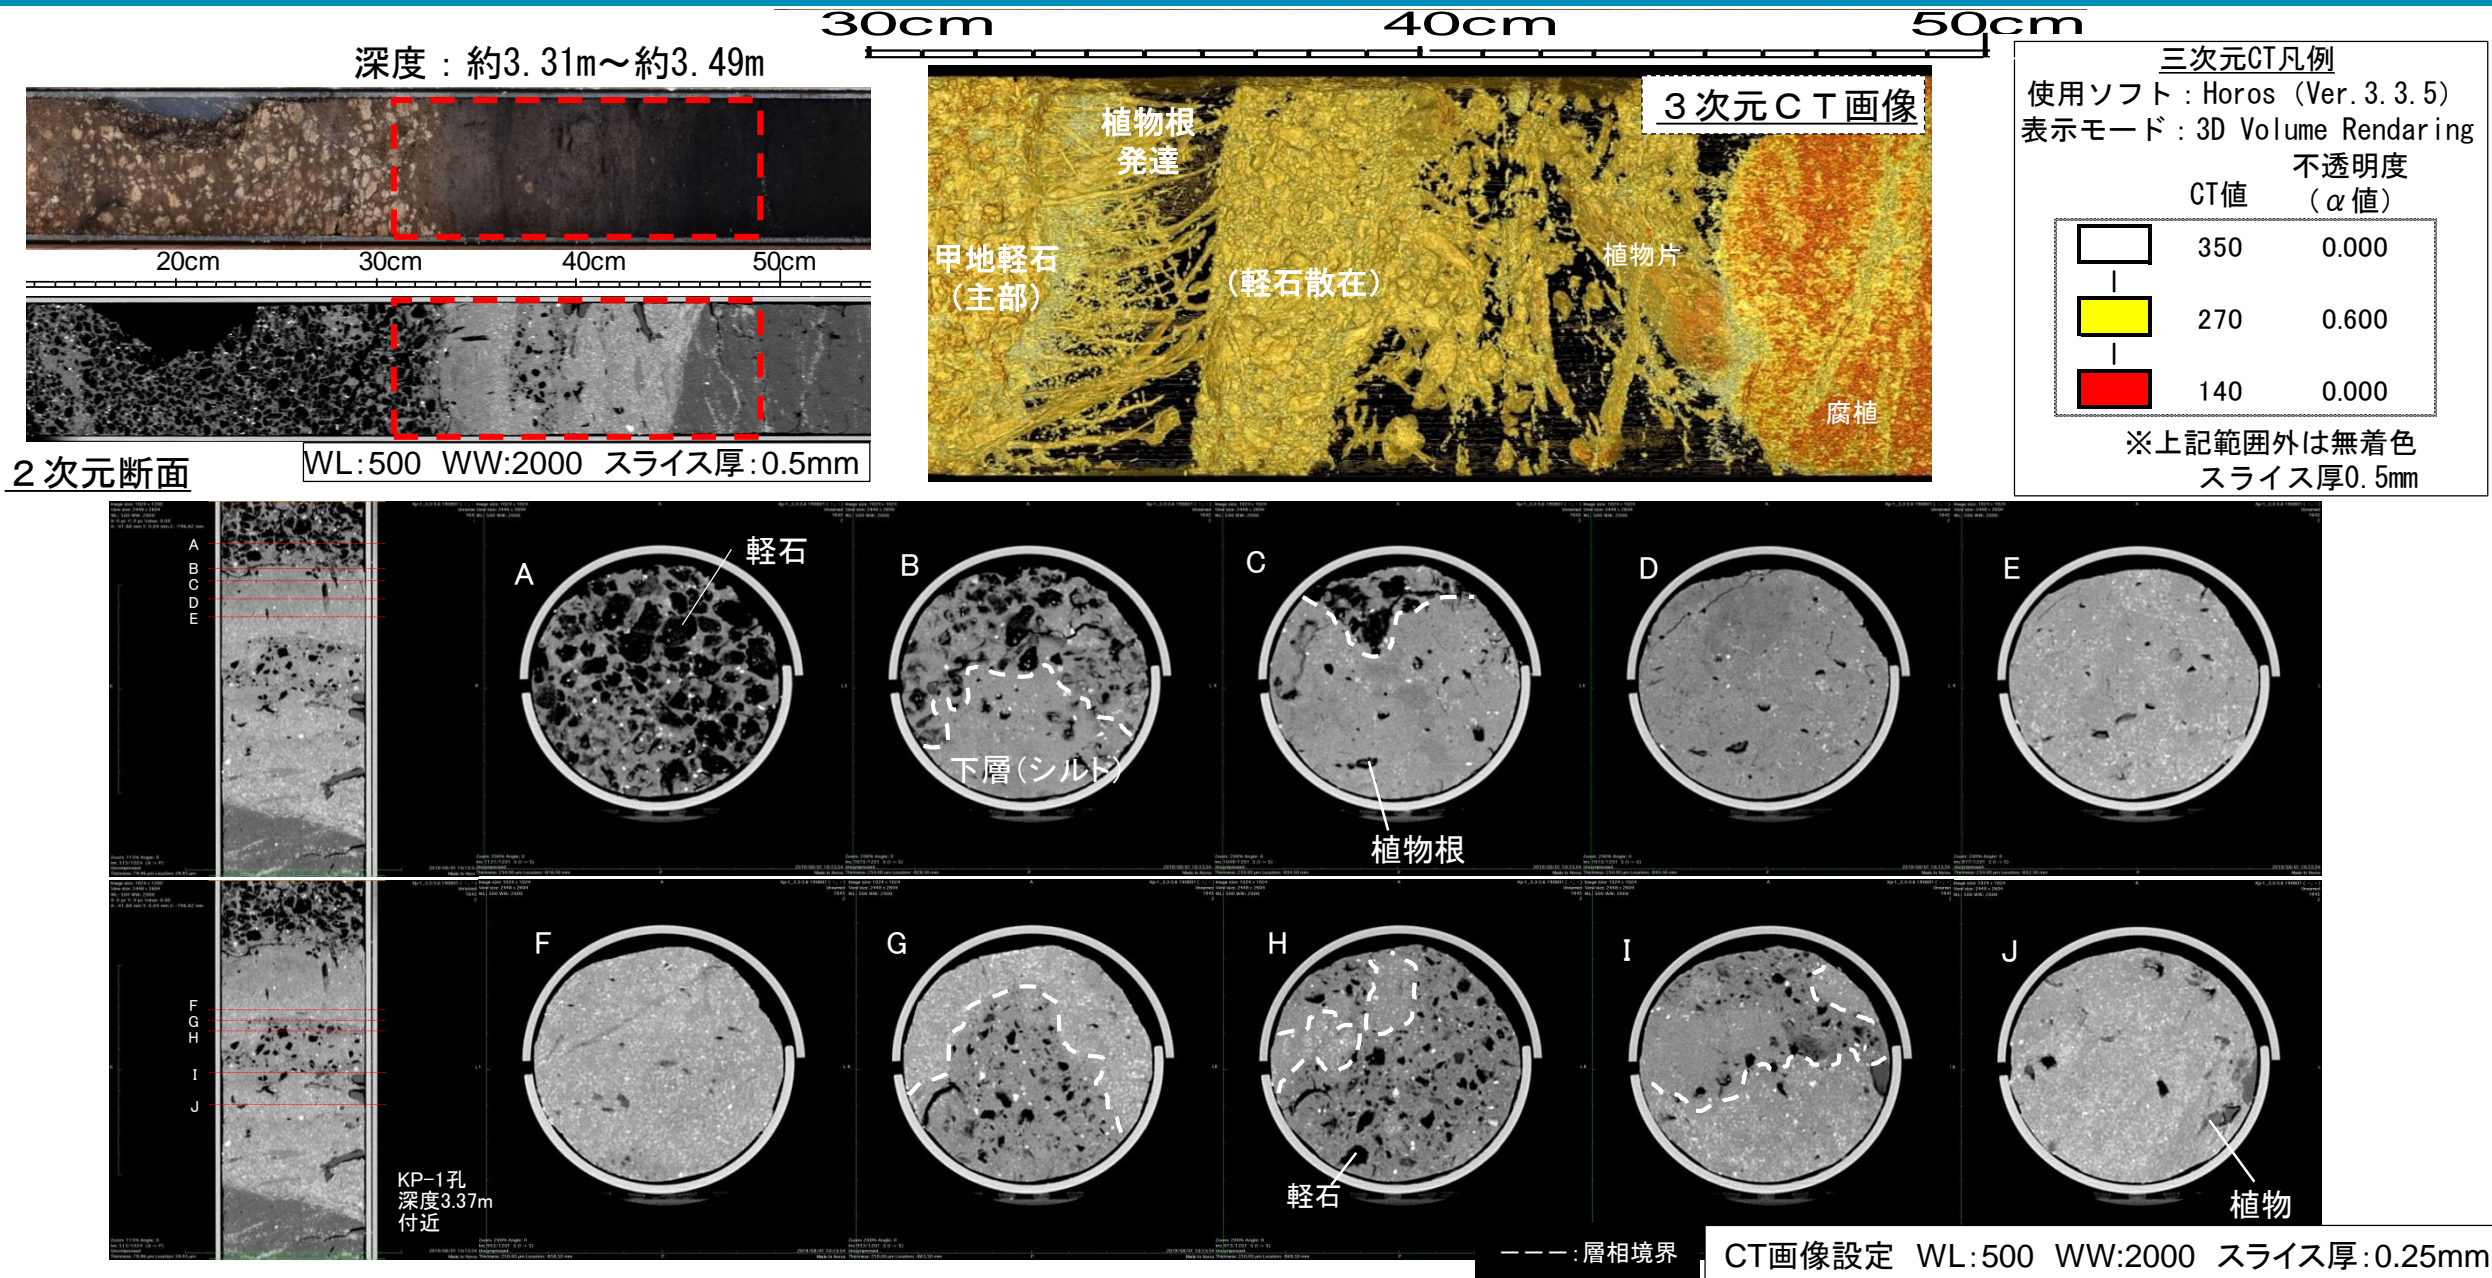
(KP-1孔のCT解析結果(甲地軽石(主部)と腐植質シルトの境界))

- 甲地軽石(主部)の直下では、甲地軽石と下位の地層との境界は凹凸がみられる。
- 甲地軽石(主部)の直下の腐植質シルト(深度約3.33～3.37m)中には植物根が発達しており、軽石は認められず、また同深度の腐植質シルト中には約1cmの腐植層を挟むことから、腐植質シルト(深度約3.33～3.37m)の堆積開始から甲地軽石が噴出するまでには、地質学的に有意な時間が経過していると考えられる。
- 甲地軽石より約4cm下方の腐植質シルト中(深度約3.37～3.40m)に、軽石が散在する層を挟在する。
- 散在する軽石を含む層は下位の腐植質シルトを削り込むように堆積し、散在する軽石粒子の淘汰は悪い。

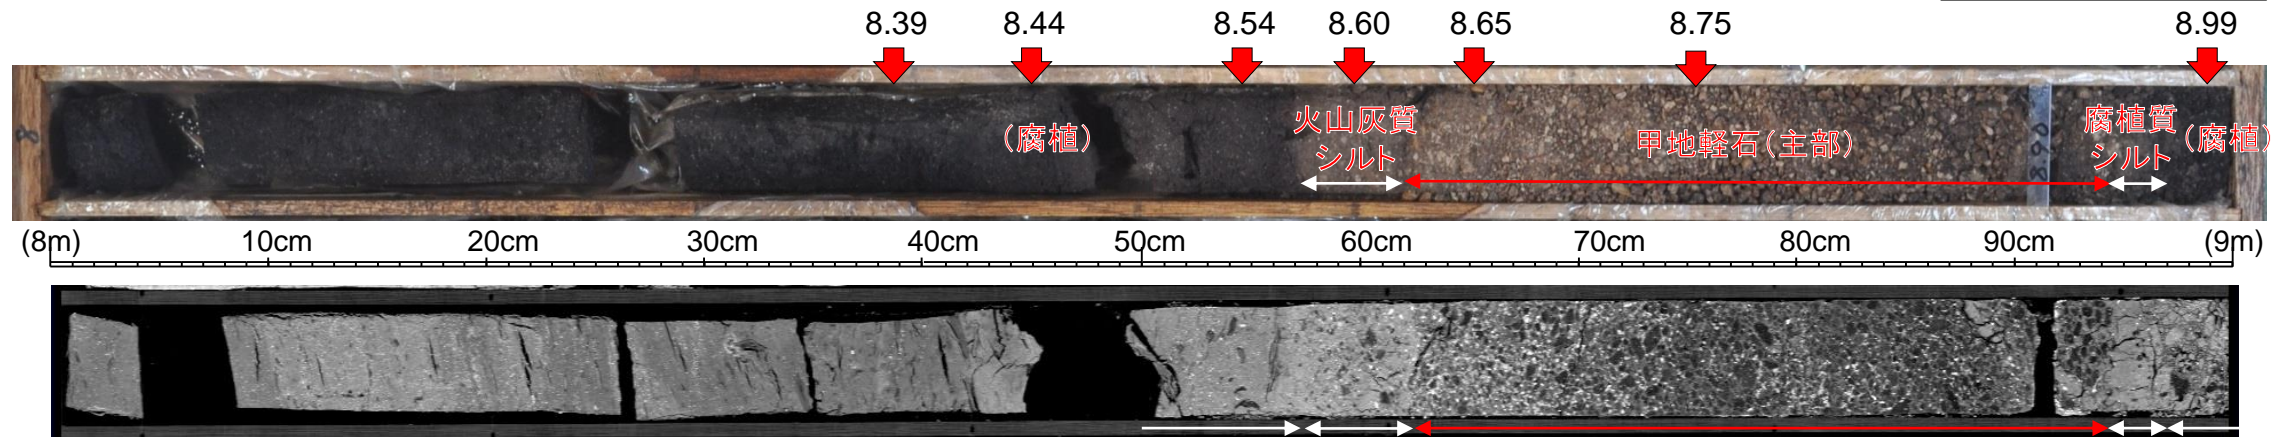
深度8.57m 以浅 : 腐植層
深度8.57m～8.62m : シルト中に軽石が散在
8.62m～8.94m : 軽石が密に集積
深度8.94m～8.97m : 腐植質シルト 下部1cm間に軽石散在
深度8.97m 以深 : 腐植層

- 甲地軽石(主部)(深度8.62m～8.94m)に軽石(CT画像では最大1cm程度の黒色粒子)が密に集積している。
- 甲地軽石(主部)より上位(深度8.57m～8.62m)ではシルト中に軽石が散在する様相が確認できる。
- 甲地軽石(主部)の下位の腐植質シルト(深度8.94m～8.97m)は、KP-1孔と同様に軽石を含まない層(深度8.94m～8.96m)を挟んで、より下位に(深度8.96m～8.97m)淘汰の悪い軽石が散在する。

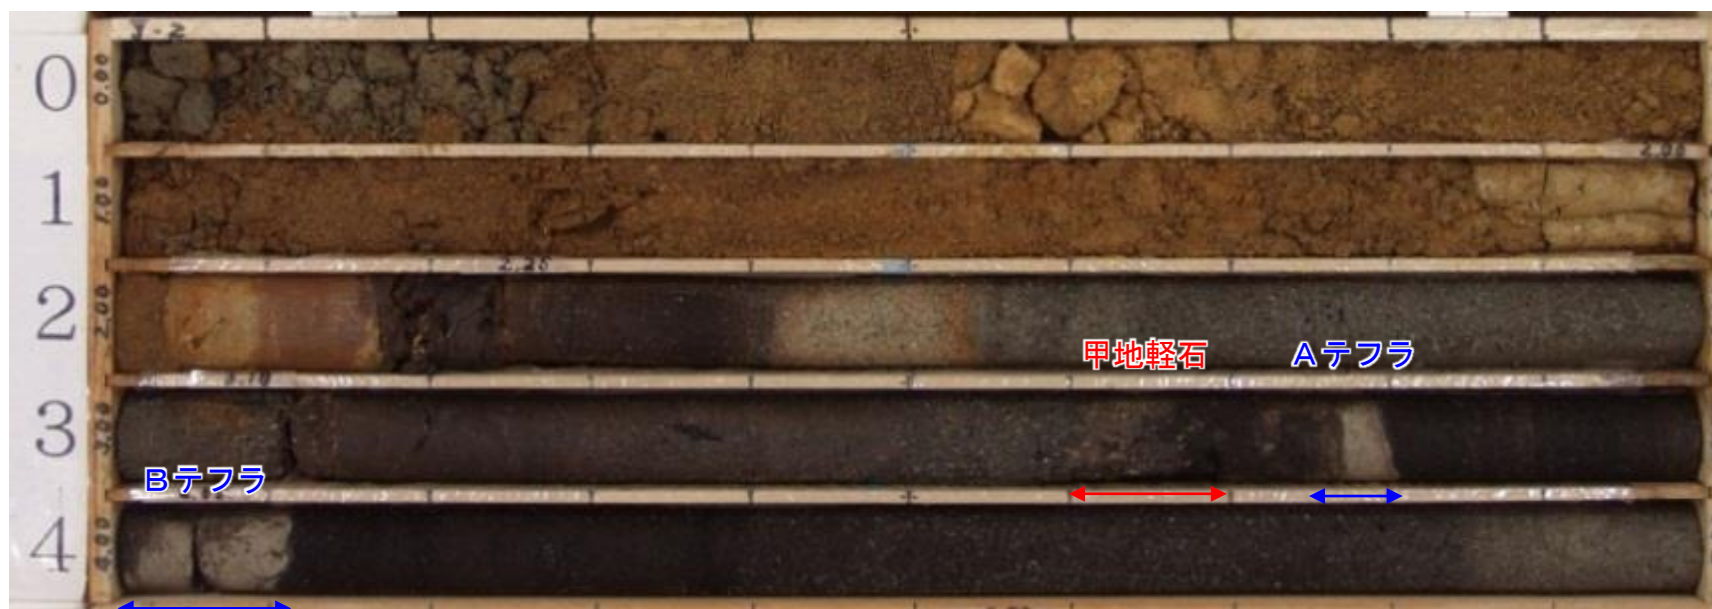
J-2 (掘削深度 : 0.00~5.00m, 孔口標高 : 55.18m)

- 深度3.60m~3.70mに灰白色の軽石が密集する(甲地軽石)。
- 深度3.75m~3.81mは灰白色の細粒火山灰(Aテフラ)からなる。
- 深度4.00m~4.11mは灰白色の細粒火山灰(Bテフラ)からなる。

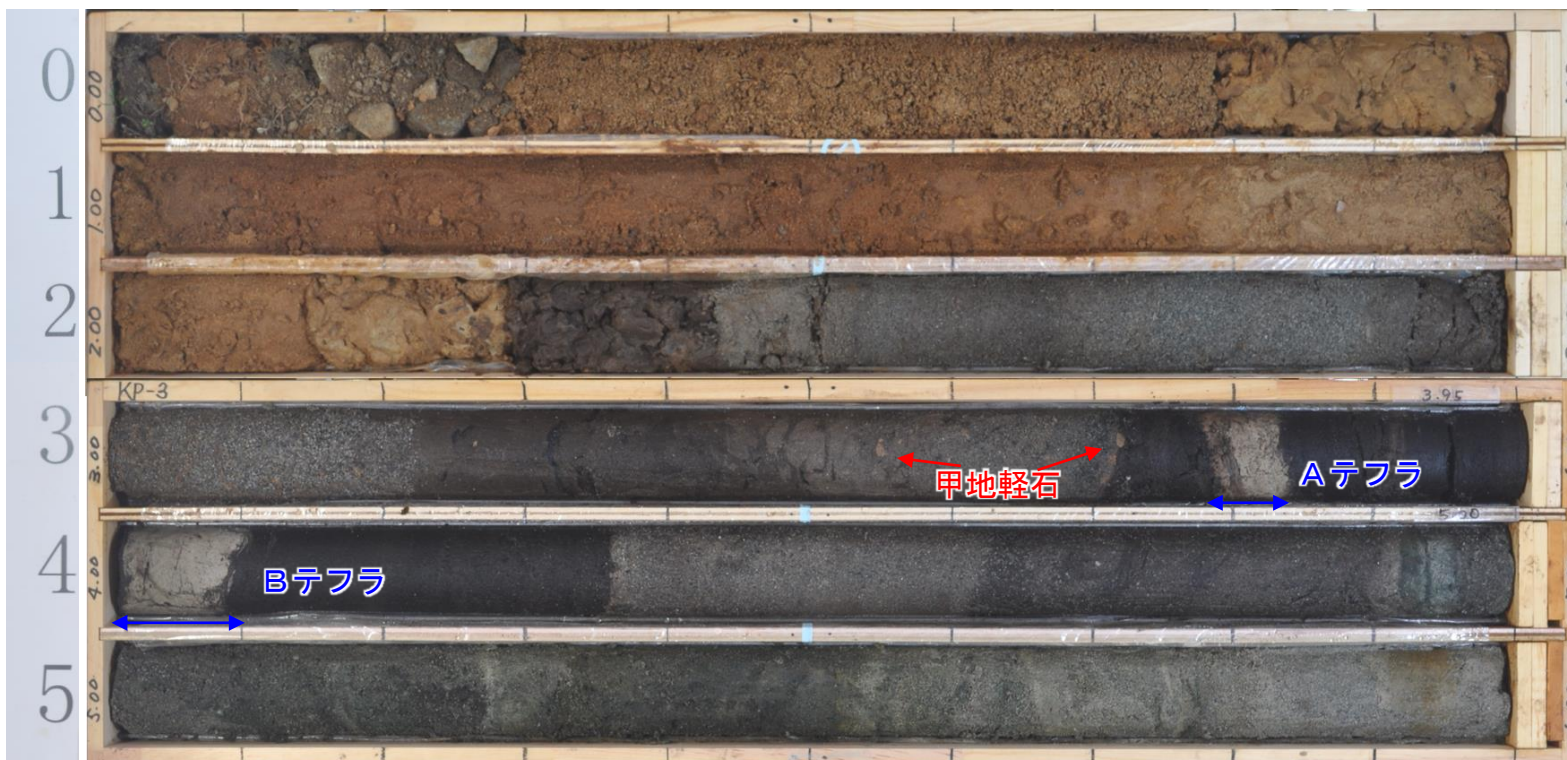
KP-3 (掘削深度 : 0.00~6.00m, 孔口標高 : 55.25m)

- ・N2-2' 孔の近傍でボーリング調査(KP-3 孔)を新たに実施した。
- ・N2-2' 孔とKP-3孔の層相・出現深度は概ね一致する。
- ・N2-2' 孔の深度2.50m~3.25mは砂からなり、乾燥により灰白色を呈するが、KP-3孔では2.43m~3.22mは灰色の砂からなる。
- ・N2-2' 孔の深度3.90m~3.92m, KP-3 孔の深度3.50m~3.72mの砂中に軽石が散在する。

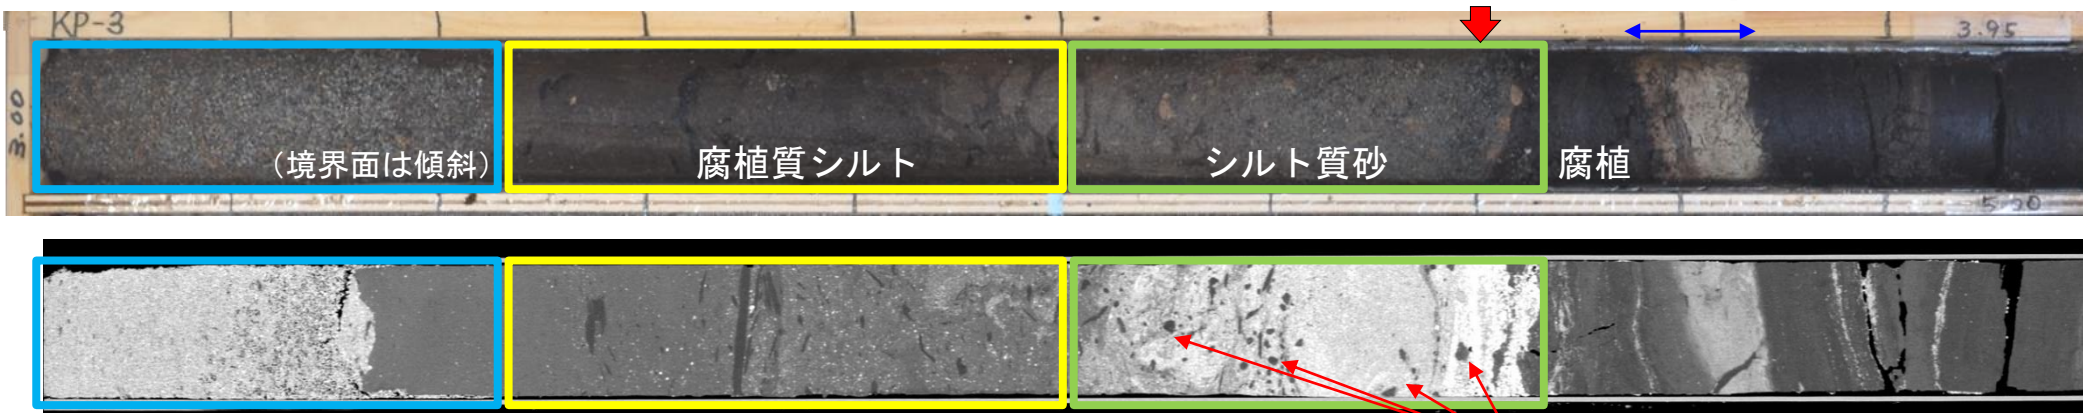
- 深度2.50m～約3.20mにかけてCT値の高い(密度の高い)粒子が砂層をなす(図中青)。
- 深度約3.20m～約3.50mにかけて腐植質シルトでありCT値(密度)が低い(図中黄色)。
- 深度約3.50m～約3.72mまでは砂層(CT値(密度)が高い)となり(図中緑), 最大1cm程度の軽石(CT画像上ではCT値(密度)が低いため黒色)が散在する。

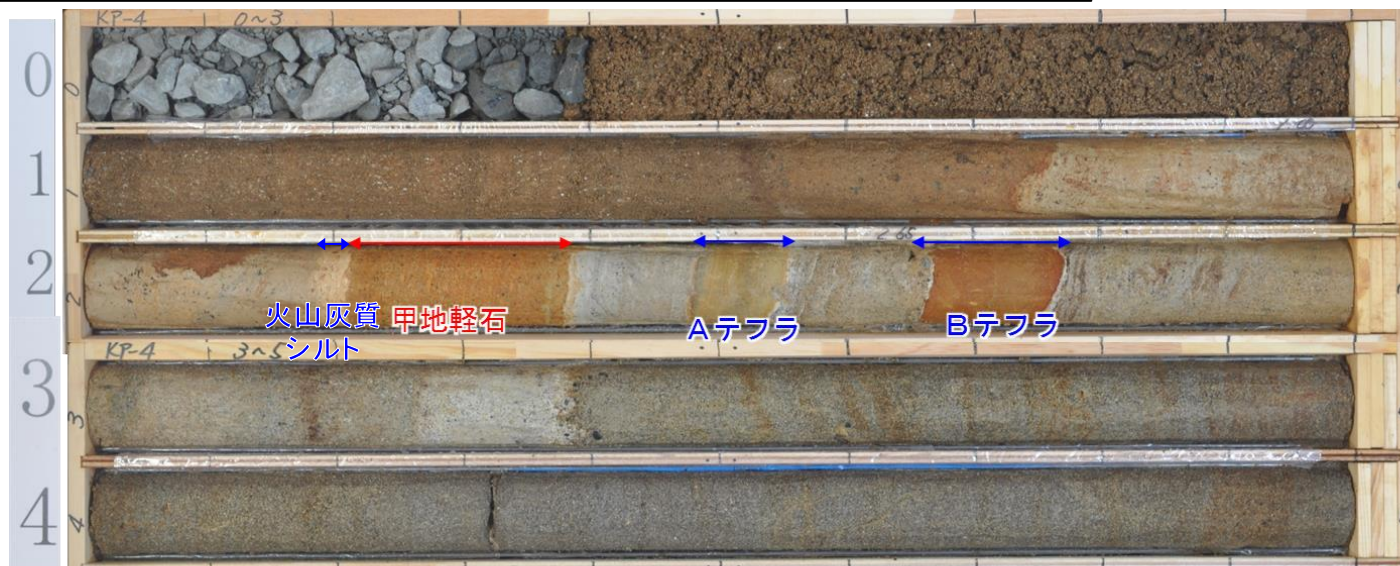
KP-4 (掘削深度 : 0.00~5.00m, 孔口標高 : 55.44m)

- ・N7-4孔の近隣(1m北)でボーリング調査(KP-4孔)を新たに実施した。
- ・N7-4孔では, 深度7.50m~7.66mは甲地軽石, 7.66m~7.76mは砂層, 7.76m~7.80mは細粒火山灰(Aテフラ), 7.80m~7.90mは砂層, 7.90m~8.01mは細粒火山灰(Bテフラ)からなり, AテフラとBテフラは連続しておらず, KP-4孔でも同様の関係である。

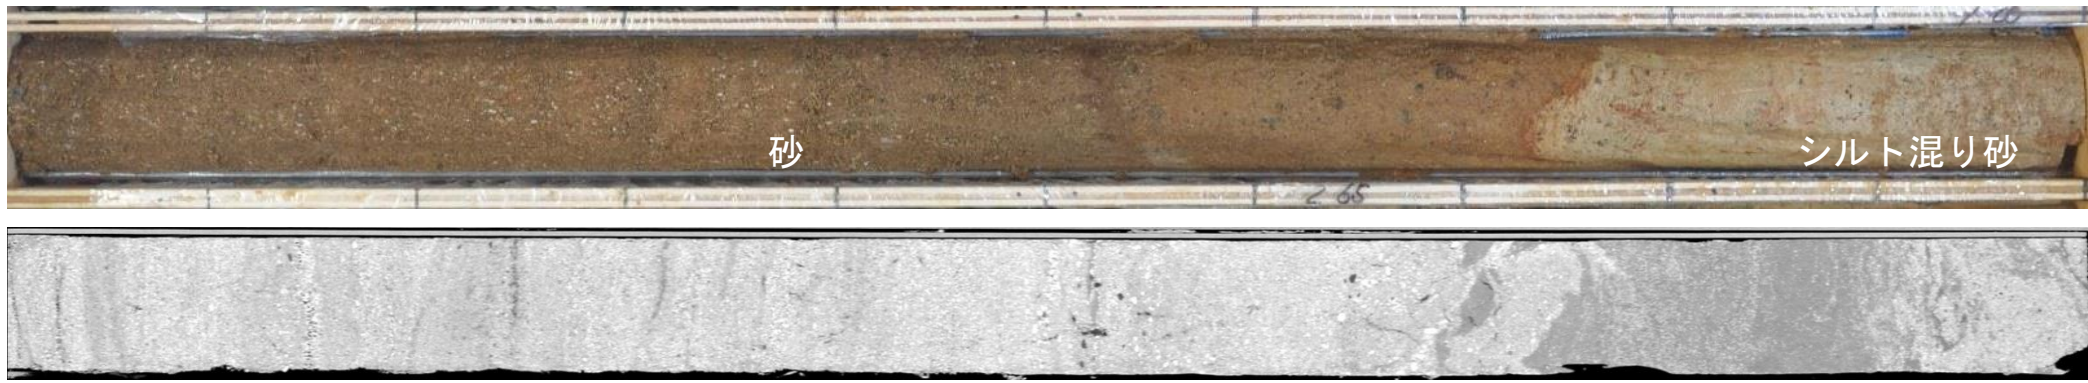
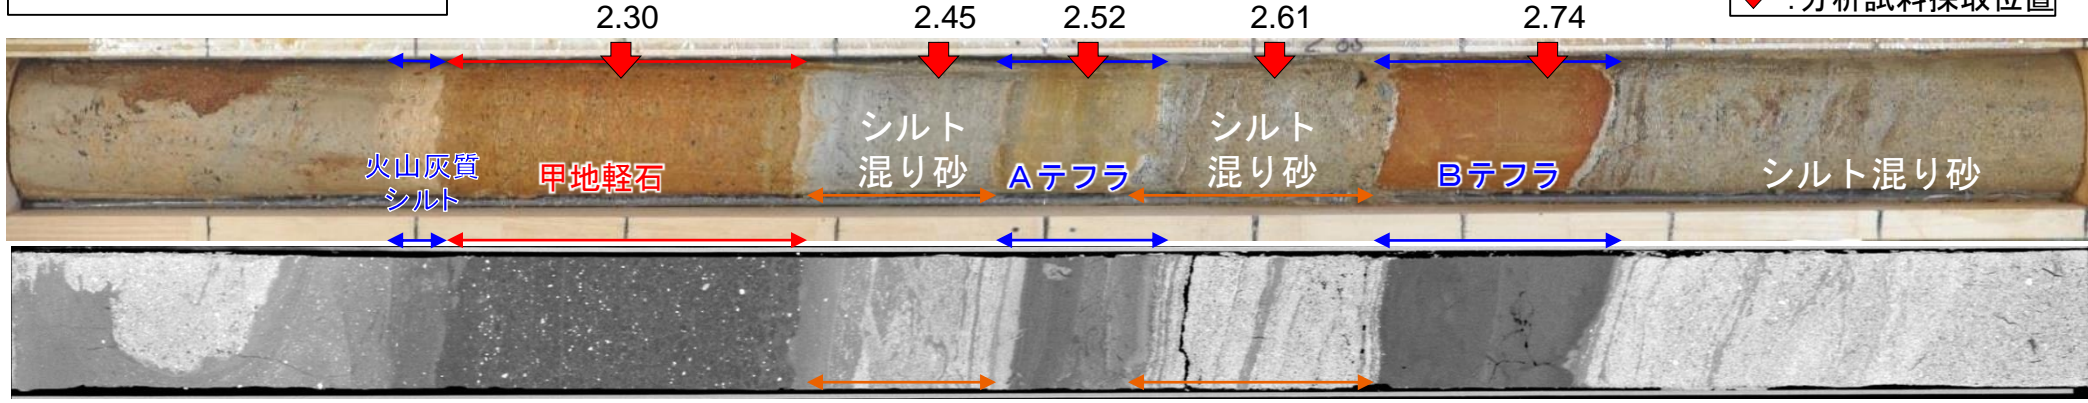
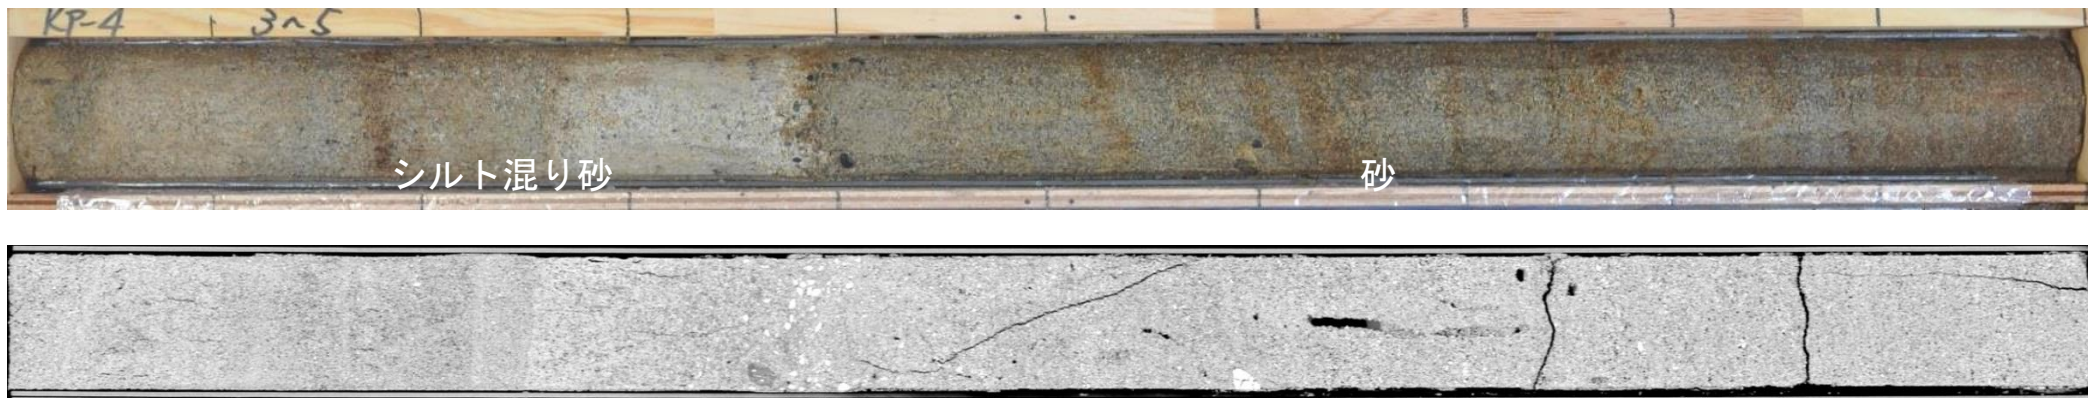
- KP-4孔で深度2.21~2.38mは明褐色に風化した軽石(甲地軽石)を挟む。
- 深度2.48~2.55mは明黄褐色の細粒火山灰(Aテフラ), 深度2.66~2.76mは赤褐色の細粒火山灰(Bテフラ)を挟む。
- 甲地軽石とAテフラの間(深度2.38~2.48m)は軽石および細粒火山灰よりもCT値(密度)が高いシルト混り砂からなり, AテフラとBテフラの間(深度2.55~2.66m)も同様シルト混り砂からなる。

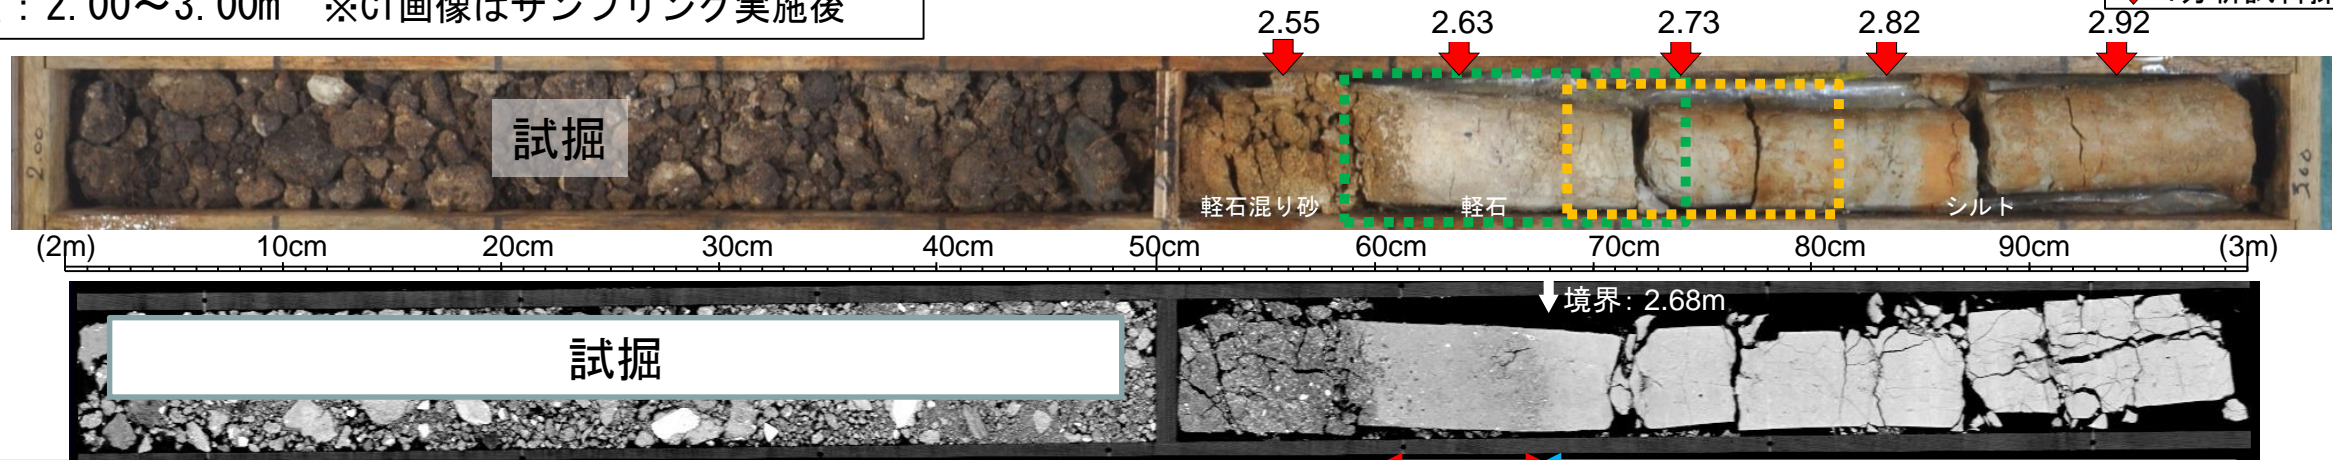
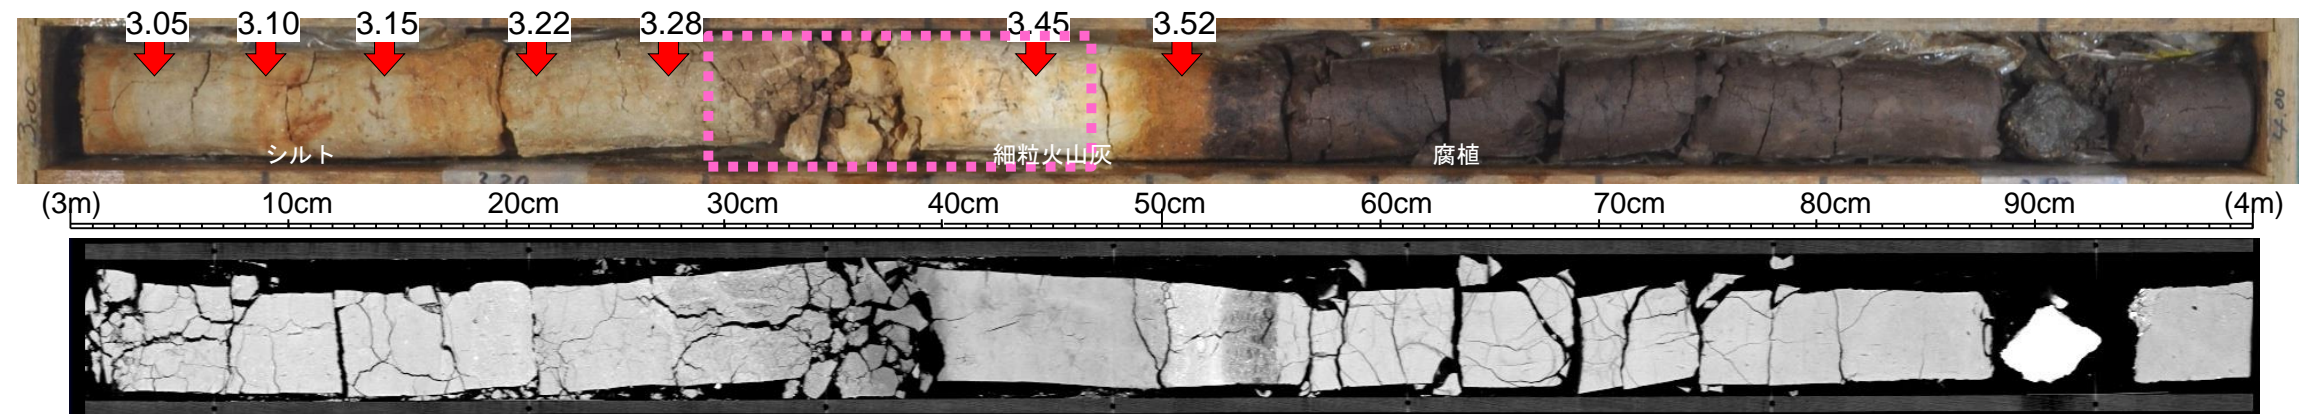
- 肉眼によるボーリングコア観察では、強く風化した軽石層とシルト層、その境界が確認される。
- シルト層下部と細粒火山灰層の境界はコア崩壊により不明瞭となっているが、層相が両者で異なる。
- CTスキャンを実施した結果でも、CT画像において深度2.68mを境に軽石層とシルト層の密度差が存在する。また、深度3.40～3.50m(細粒火山灰)はそれより上位のシルト層と比べ低密度である。

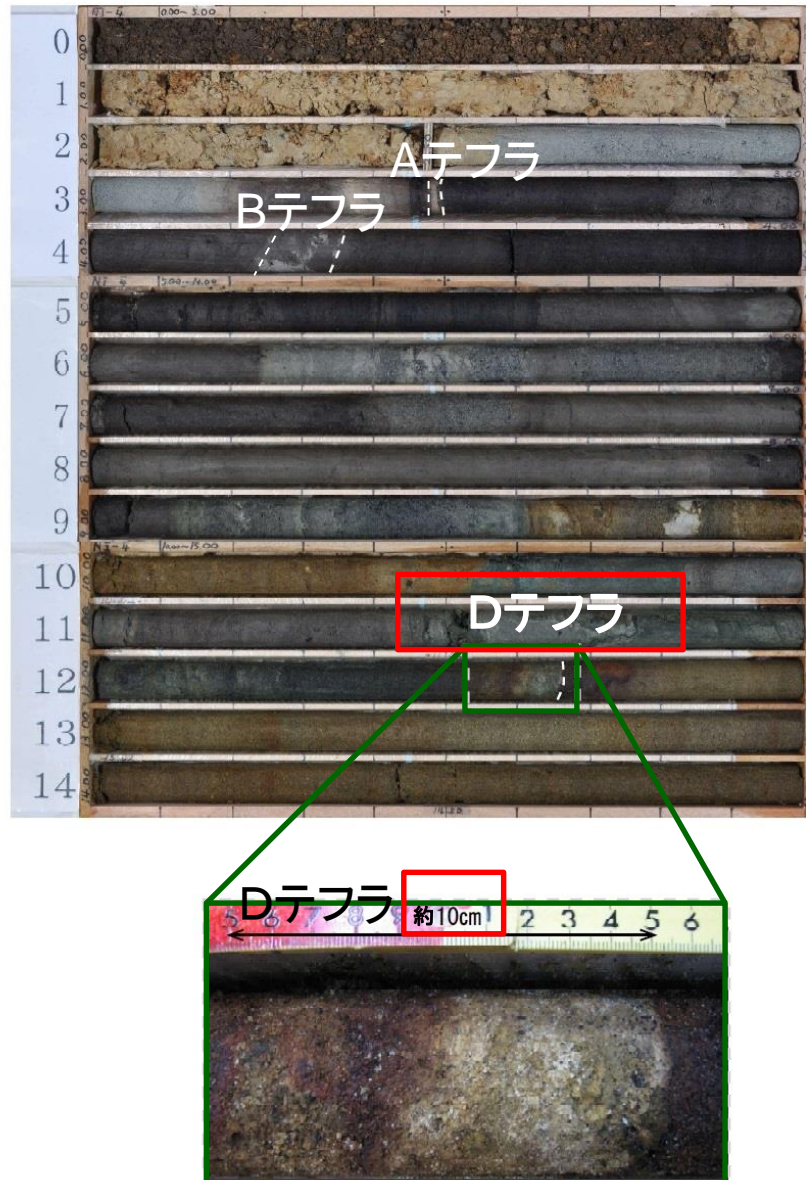
【No.2地点(Dテフラの最大層厚を確認した地点)】

- ・AテフラとBテフラの下位に確認される
- ・確認標高は約42.0m
- ・層厚は約10cm
- ・粘土化した軽石層
