1 相開放故障事象（OPC）に対する 原子力発電所の対応について（案）

2020年7月29日

原子力エネルギー協議会

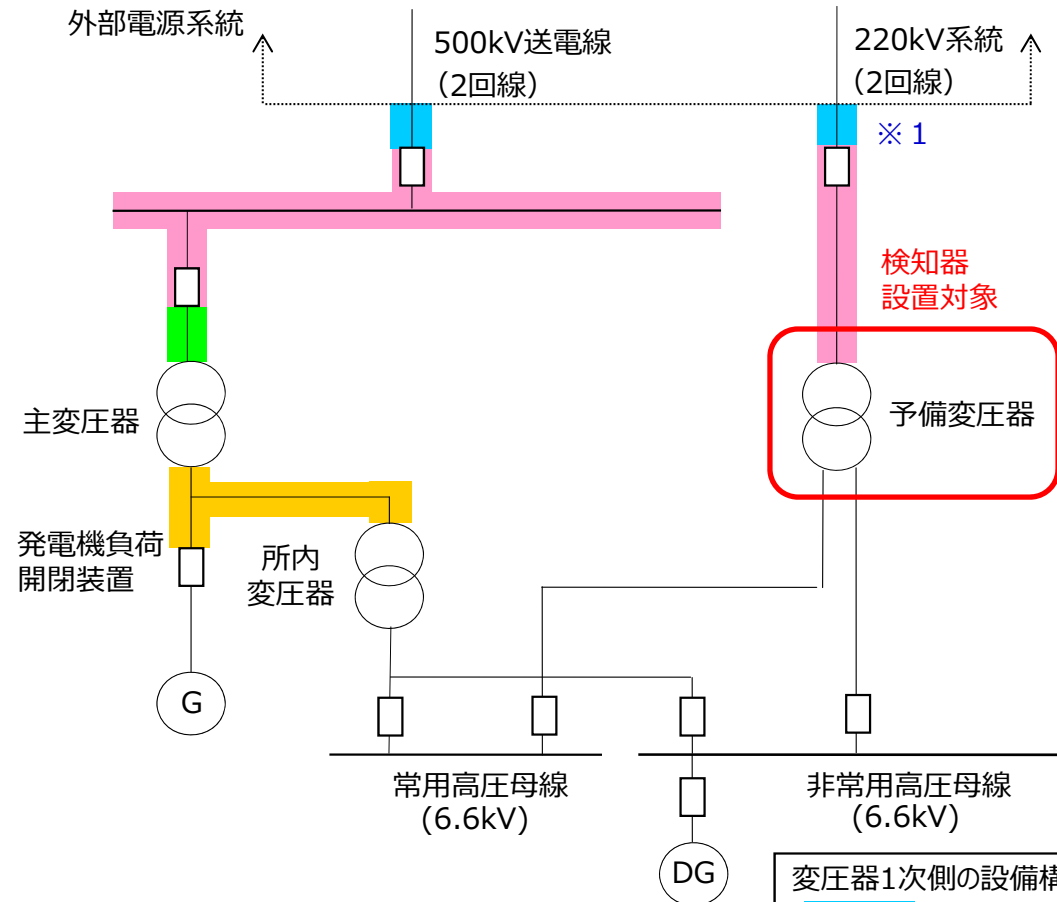
PWR電源構成例④

対象プラント	玄海3号、玄海4号	
特徴	主変圧器 + 予備変圧器 構成	
個別プラントにおける相違点	玄海3,4号機	※1) 予備変圧器に接続する220kV系統は2回線構成となっているが、常時2回線受電ではないため、検知器設置対象としている。

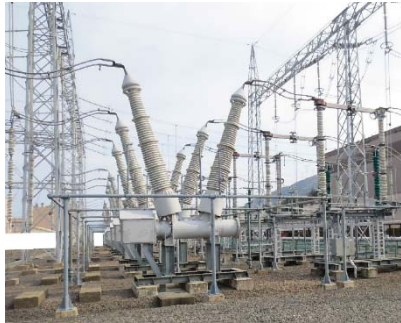
気中（架線）設備（例）

発電所構内に架線設備を多く有する米国設備に比べ、国内における発電所構内の開閉所設備の多くは、引込線以降はGIS設備になっており設備構造的に1相開放故障が発生する可能性は非常に小さい。

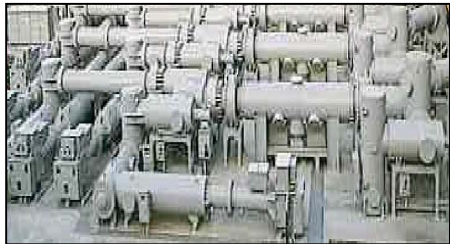
GIS設備（例）

GISの構造上、内部の導体が切断するようなモードは想定しにくい、内部で1相開放故障が発生することは考えにくい。

仮にケーブルヘッド部の破損等により接続部が脱落するようなモードを仮定した場合、導体は周囲の接地された金属筐体に接触し、地絡を伴う故障となることから、異常の検知が可能である。

なお、GCB内部も同様の構造であるため、異常の検知が可能である。

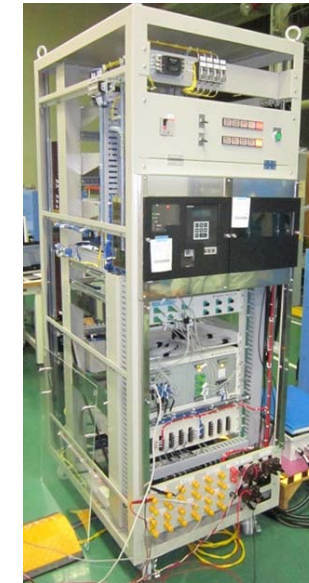
【検知器構成】

本システムは、変圧器高圧側電流、所内側電圧の3相偏差およびその挙動変化から欠相を検知する。

検出器：変圧器励磁電流(約50mA以上)を計測可能。

主機の改造無く取付可能なケーブル型光電流センサを使用。

検知器：事象判定ロジックを装荷したデジタルリレーを使用。

②欠相検知ラック (試作品)
(W700×H2200×D1000)
