大飯発電所 3 号機

加圧器スプレイライン配管溶接部における有意な指示について

(2020年9月18日公開会合における指摘事項の回答)

関西電力株式会社

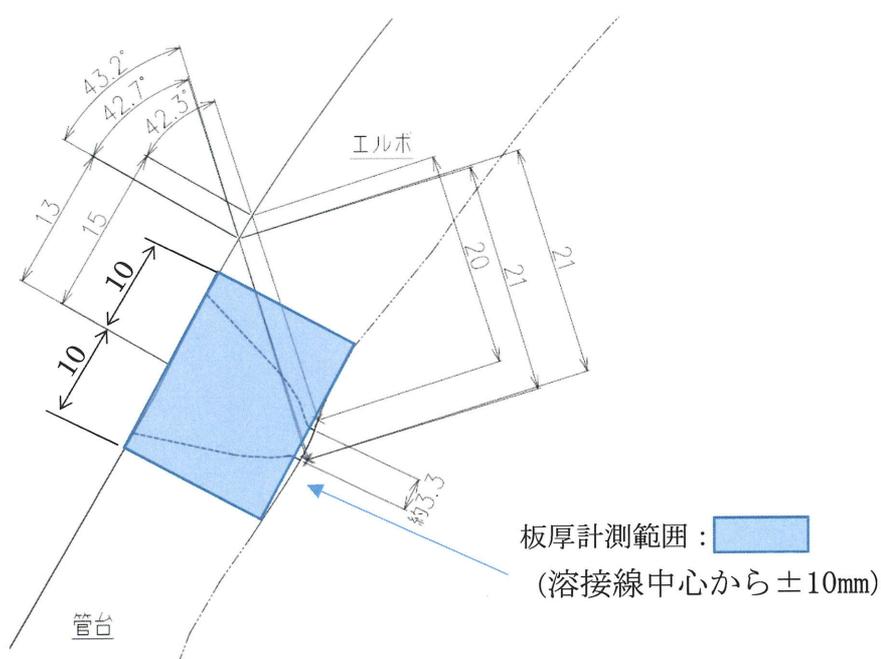
図-1 板厚測定範囲と反射源位置

内面形状確認は、亀裂の起点及び裏波からの反射源の位置特定を目的として行っている。JEAC4207-2008に反射源の種類分類を行うための詳細板厚測定は、反射源の種類に必要な範囲に対して行うことから、今回得られた不連続部及び裏波部からの反射源を含む範囲として、溶接線中心から±10mmの範囲(図-1参照)を測定範囲としている。

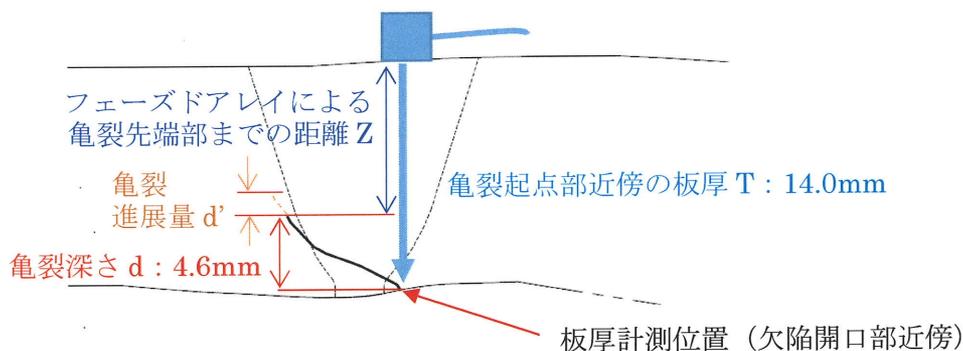
図-1 板厚計測位置

亀裂深さ d は、別紙 JEAC4207-2008 解説 A-4730(3)b. 項に基づき、板厚を欠陥開口部近傍の板厚 T とし、その値からフェーズドアレイの結果から直接求まる亀裂先端部までの距離 Z を減じて算出している ($d=T-Z$)。したがって、板厚は亀裂の起点部近傍の計測値である 14.0mm としている。亀裂深さは、JEAC4207-2008 解説図 A-4730-1 にあるように亀裂起点部から亀裂先端までの板厚方向距離であることから、亀裂が存在する範囲において板厚が変化する場合であっても、板厚変化の影響は受けない。

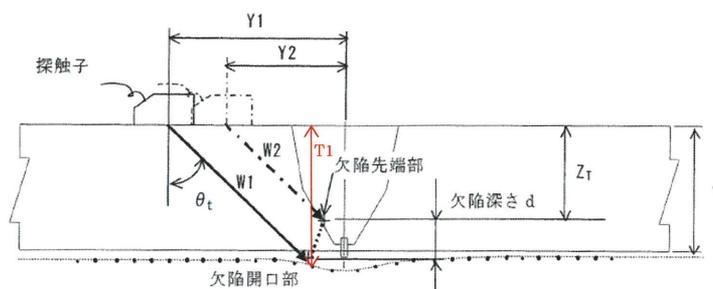
解説図-A-4730-1 作図に基づく解析手順（例）

(測定結果の反映：ここでは表面形状の影響がない場合として示した)

(c) 断面解析図への端部エコー法測定結果の反映

欠陥深さは、(3)b. 項に基づき板厚測定記録を用いて算出した。それぞれの欠陥深さ手法に対する評価は以下のとおり。

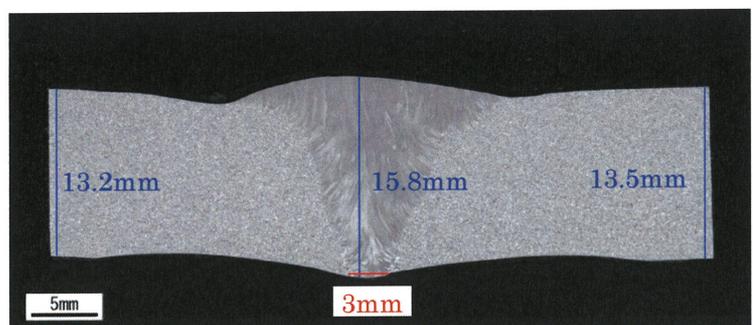
図-2 モックアップ溶接部断面図

以上の配管仕様及び溶接工法を同一条件としてモックアップを製作した。モックアップ溶接部の断面状況を図-2 に示す。

直管 (4B-Sch160)
 外径: 114.3mm (公称値)
 板厚 13.5mm (公称値)

※本モックアップは実機と同様の溶接工法による溶接部の性状（硬さ、フェライト量）を確認するためのものであり、配管寸法は実機と一部異なっている。

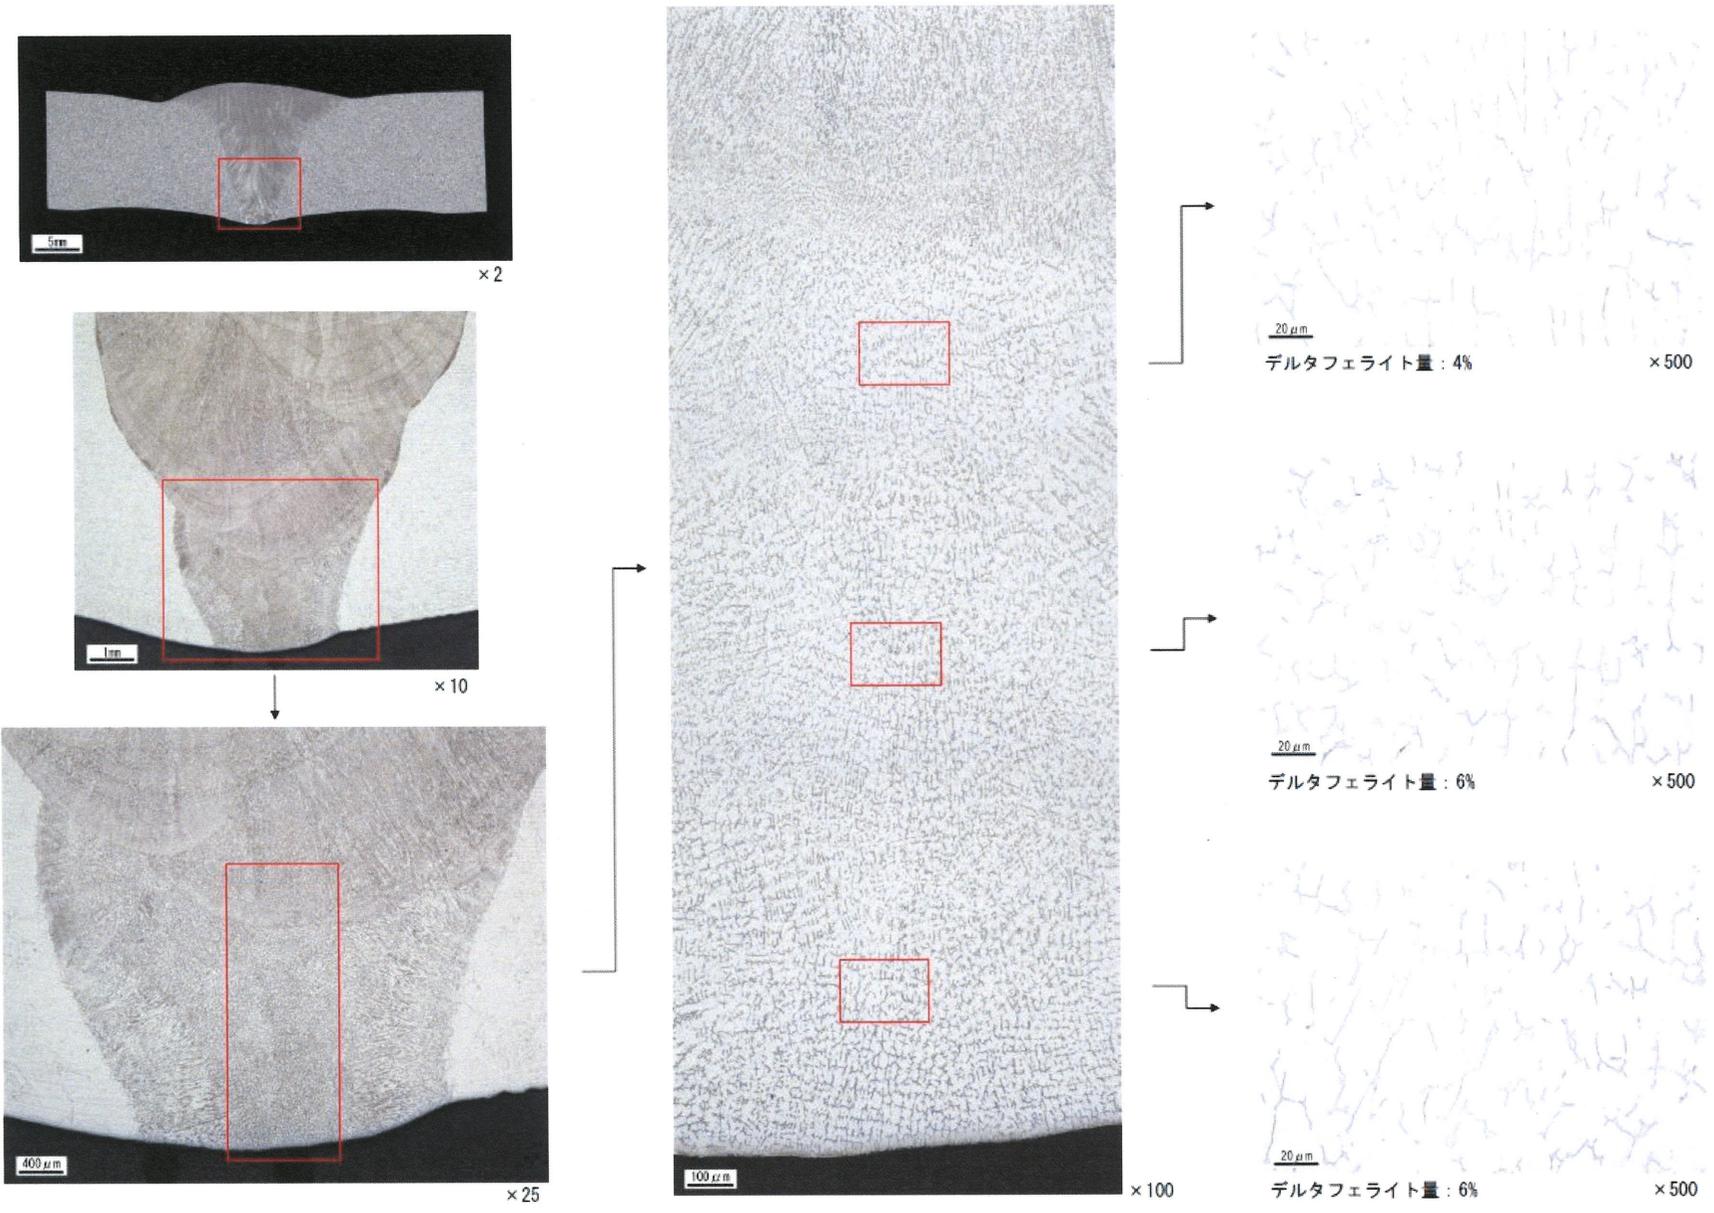
図-4 モックアップによるδフェライト確認結果

今回、製作した実機サイズのモックアップ (SUS316、 $\phi 114.3 \times t13.5\text{mm}$) にて、溶融部のフェライト調査を実施した（図-4、5 参照）。その結果、約 3~6% 程度のフェライトが確認された。今回のモックアップで使用した溶接材料のフェライトは 7% であり、実機で使用された溶接材料のフェライトも 7% であるため、当該溶接部のフェライト量は同等の 3~6% 程度になっている可能性がある。

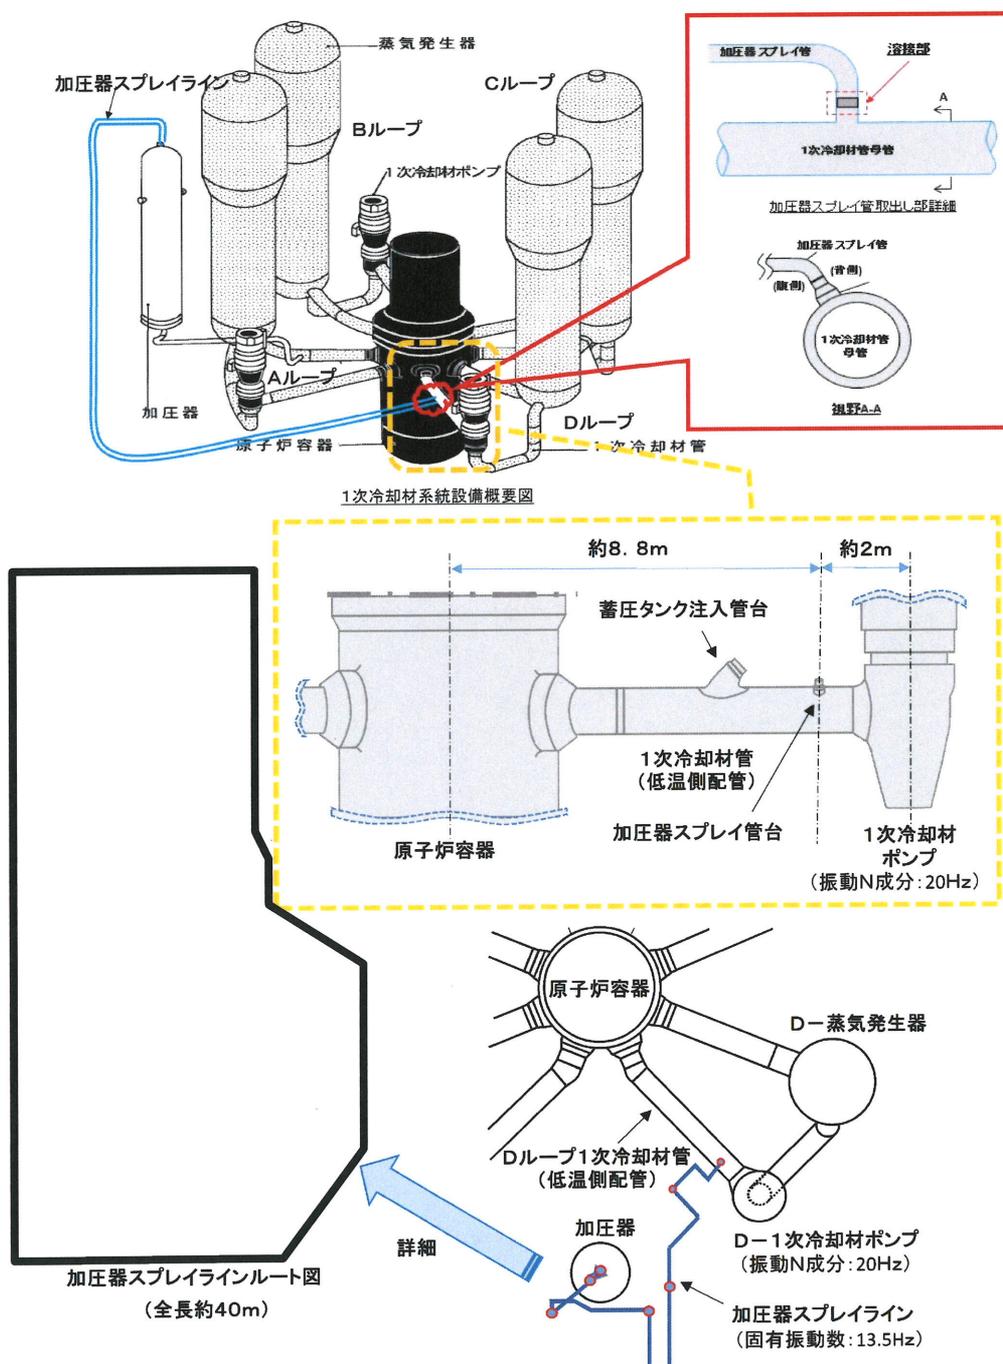
図-1 加圧器スプレイライン配管とコールドレグ、加圧器の位置関係

配管の位置関係については、図-1のとおり。

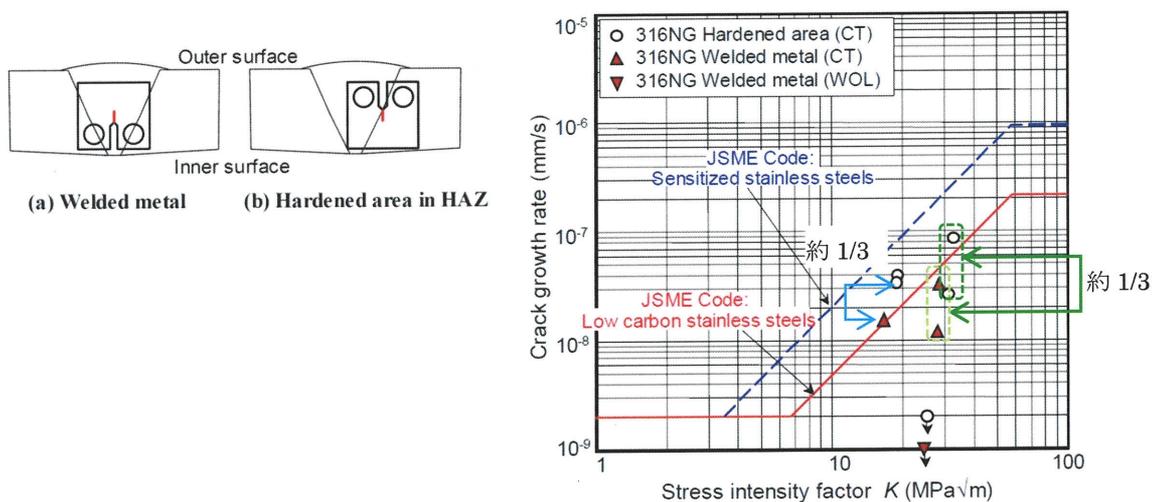
図-1 母材(熱影響部)と溶接金属のBWR環境中SCC進展速度結果

図-1 に示すとおり、BWR 環境中にて 316NG 材の母材(熱影響部)と溶金部の SCC 進展速度が取得^[1]されている。母材(熱影響部)よりも一般溶金部の SCC 進展速度が 1/3 程度遅い傾向が確認されている。これは溶接金属中に含まれるフェライト量が影響し、SCC 進展速度を抑制している可能性があると考えられている。

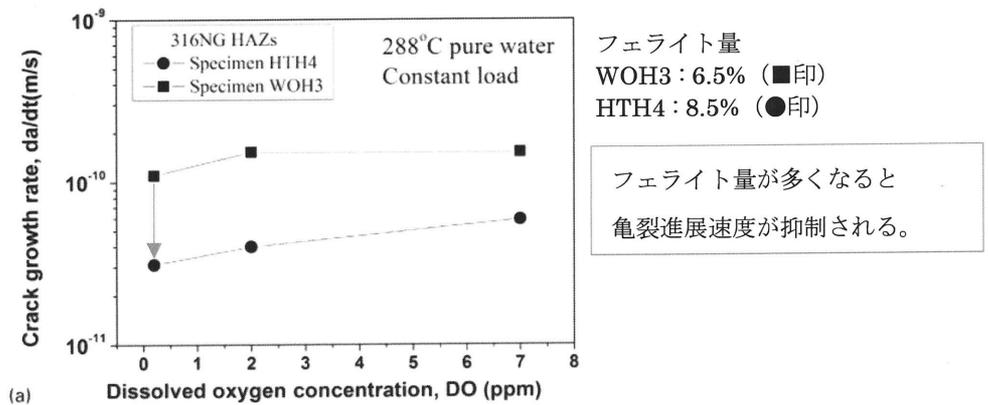
図-2 母材(熱影響部)のBWR環境中SCC進展速度結果
 (フェライト量影響)

なお、図-2 に示すとおり、亀裂進展速度に及ぼすフェライト量の影響については、BWR 環境(低溶存酸素条件)中にて 316NG 材の母材(熱影響部)を用いたデータが取得^[2]されている。フェライト量が 2% 増加(6.5% から 8.5% に増加)することで、SCC 進展速度が抑制される傾向が確認されている。

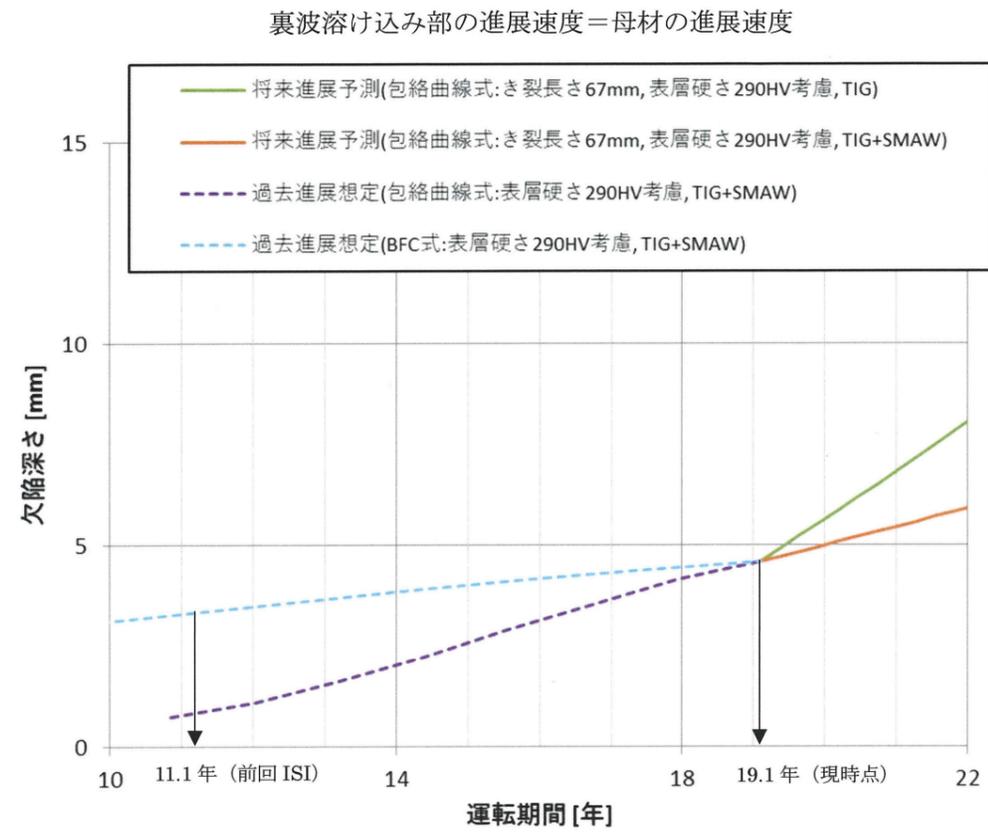
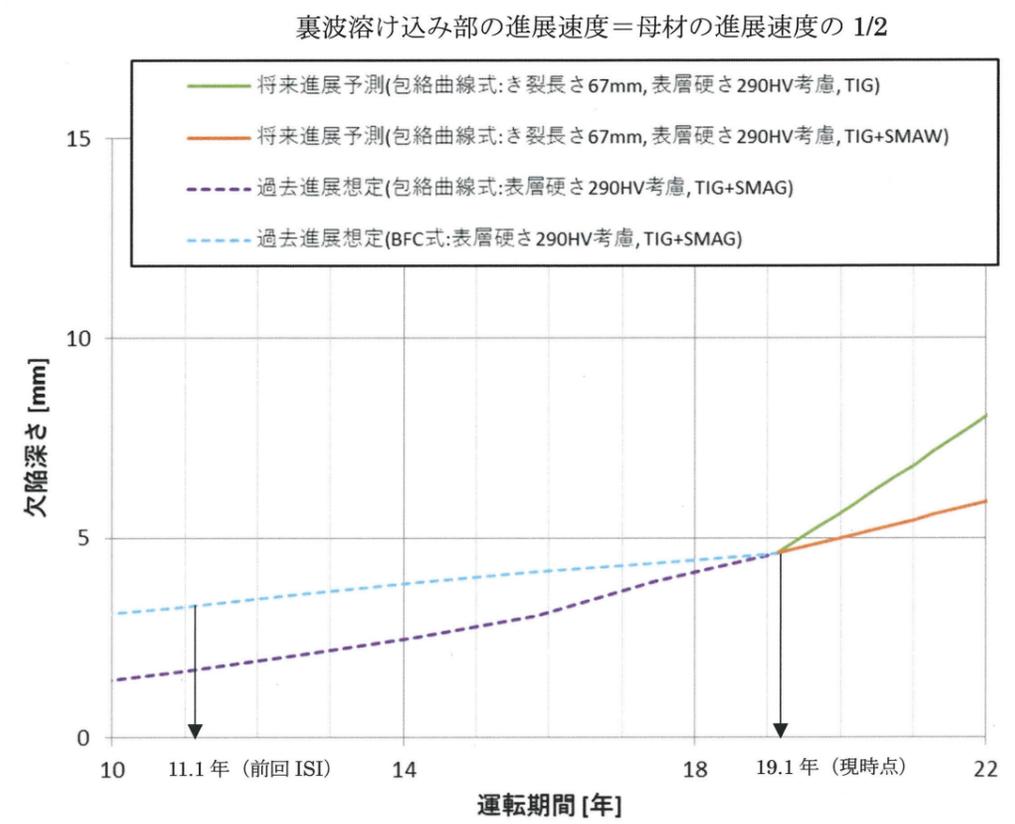
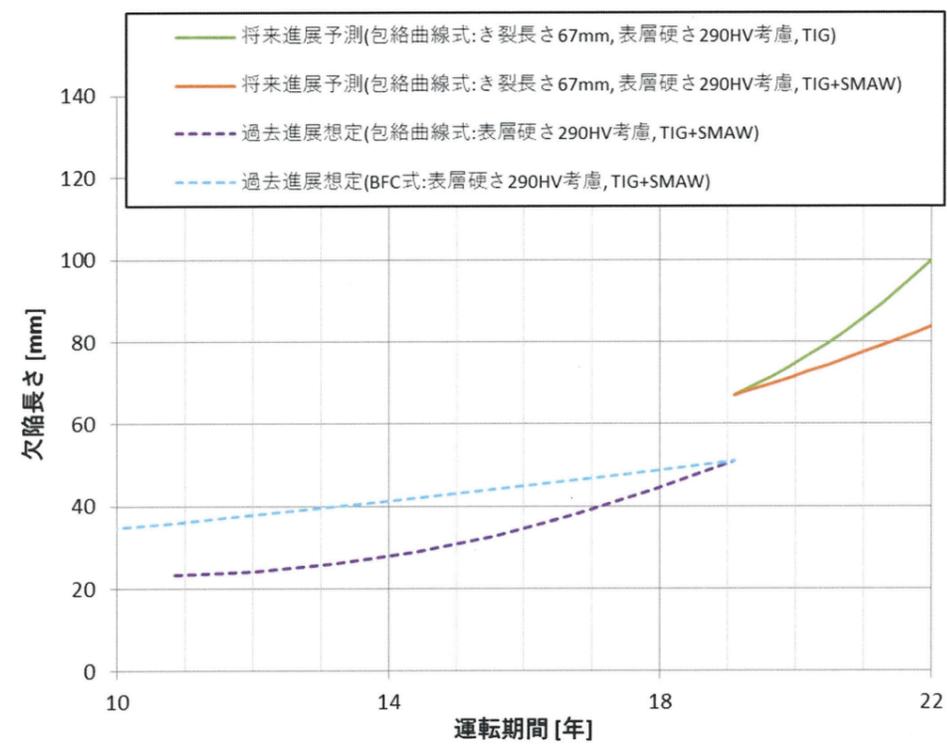
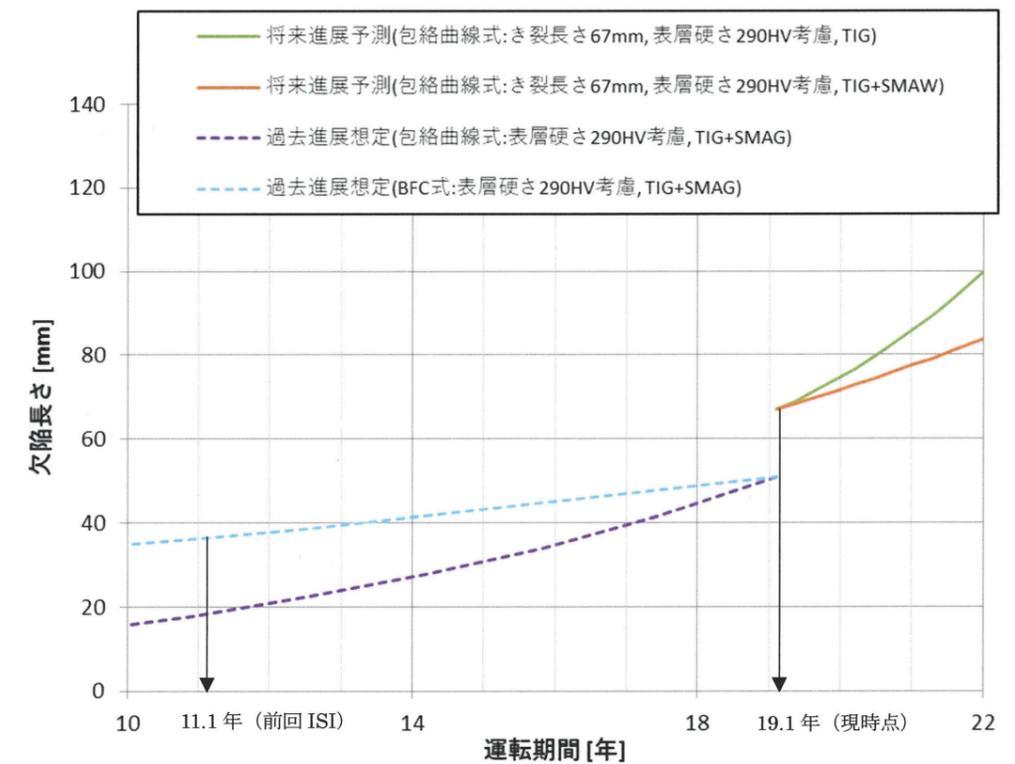
図-1 過去と今後の亀裂進展評価結果

上記を踏まえ、「過去の亀裂進展」及び「今後の亀裂進展」における亀裂進展評価条件を表-2、評価結果を図-1 に示す。

(注1) 亀裂進展評価上、欠陥長さ／欠陥深さが32を超えた場合、維持規格に基づく計算ができなくなるため、過去の亀裂進展評価においては評価を中断している場合がある。

(注2) 現時点の欠陥長さについて、「過去の亀裂進展評価」においては実際の欠陥長さに近いものと考えられる51mmと設定し、「今後の亀裂進展評価」においては保守的にUTで検出された指示長さ67mmと設定し評価している。

(注3) 「将来進展予測」(オレンジ色)の評価条件のうち、「硬さ」及び「応力」については、「過去の亀裂進展評価」に用いた値を使用している。(紫破線の延長)

今後の亀裂進展においては、包絡曲線式にモックアップで取得した応力・硬さを入力したもの（将来進展予測（包絡曲線式：亀裂長さ 67mm、表層硬さ 290HV 考慮、TIG+SMAW、オレンジ実線）が現実的な進展の上限になると考えており、今回評価に用いた将来進展予測（包絡曲線式：亀裂長さ 67mm、表層硬さ 290HV 考慮、TIG、緑実線）はより保守的であると考える。

将来進展予測（包絡曲線式：亀裂長さ 67mm, 表層硬さ 290HV 考慮, TIG）（図 1 の緑色グラフ）について、今後 1 年間の亀裂進展評価及び破壊評価結果は以下に示す。いずれの場合においても当該部の健全性を確認することができた。なお、破壊評価において、板厚は保守的に公称値（13.5mm）を用いている。

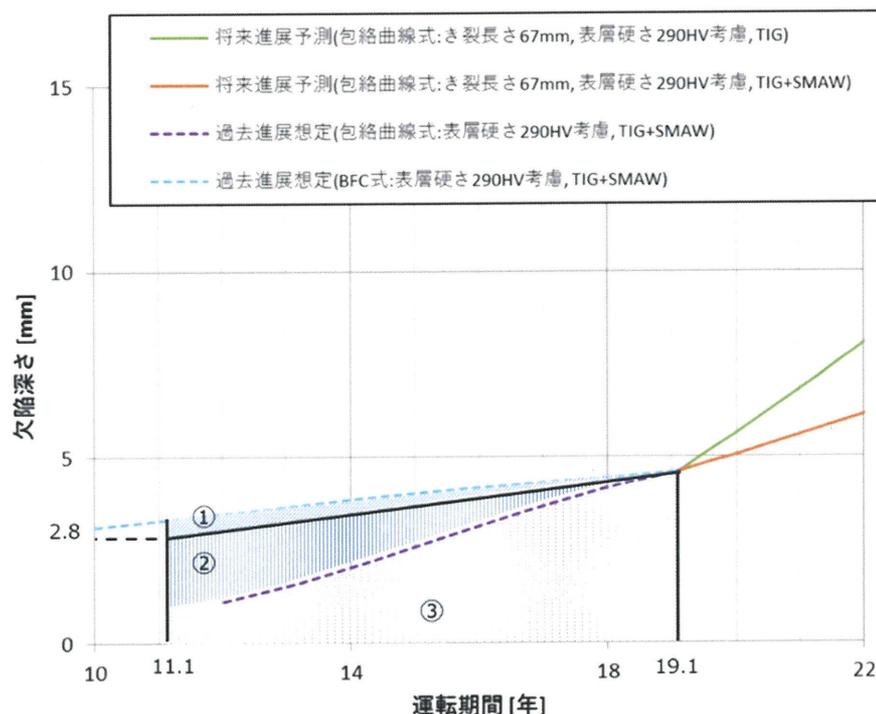
図一 2 想定される進展領域図

図一 2 に示すとおり、各領域について以下のとおり整理した。

領域①：前回 ISI 時における深さ 2.8mm 以上の範囲について

領域①については、前回 ISI 時（運転期間 11.1 年）に検出限界である 2.8mm 以上の亀裂が生じていたこととなるが、前回の ISI 記録を踏まえても、有意な欠陥指示は確認されていないことから、領域①の範囲についてはこれまでの亀裂進展経過とは考えにくい。

領域③：包絡曲線式以上の亀裂進展速度範囲について

領域③については、包絡曲線式にモックアップで取得した以上の応力・硬さを入力した範囲となることから、実機条件から離れていく領域となる。また、包絡曲線式は強加工 SCC の亀裂進展研究において得られているデータを包絡する進展速度であり、領域③は現在の SCC 進展速度の知見を超える進展領域であることから、これまでの亀裂進展経過とは考えにくい。

以上のことから、今回の欠陥は領域②の範囲で生じたと考えられる。
