福島第一原子力発電所
1号機原子炉建屋カバー解体に伴う実施計画の扱いについて

2020年9月2日

東京電力ホールディングス株式会社

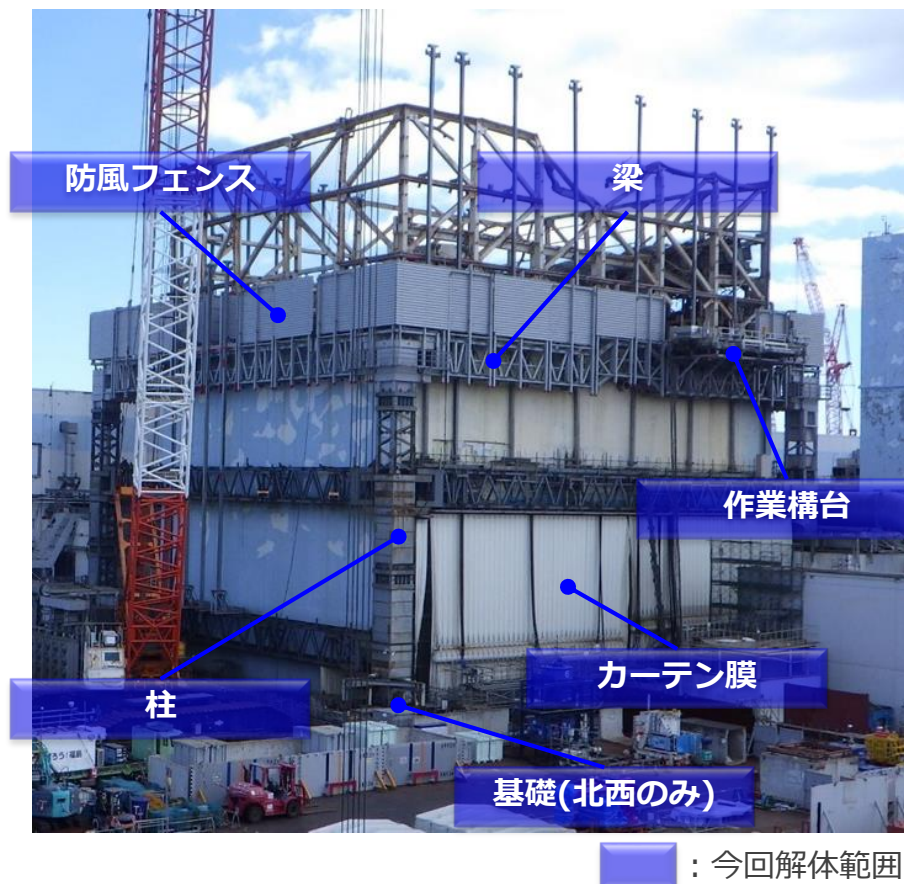
建屋カバーの現状と解体範囲（撮影日：2020.3.15）

: 解体完了範囲

: 今回解体範囲
