| 島根原子力発電所 2号炉 審査資料 | |

# 島根原子力発電所

## 地盤(敷地周辺陸域の地質・地質構造)

令和3年4月15日  
中国電力株式会社

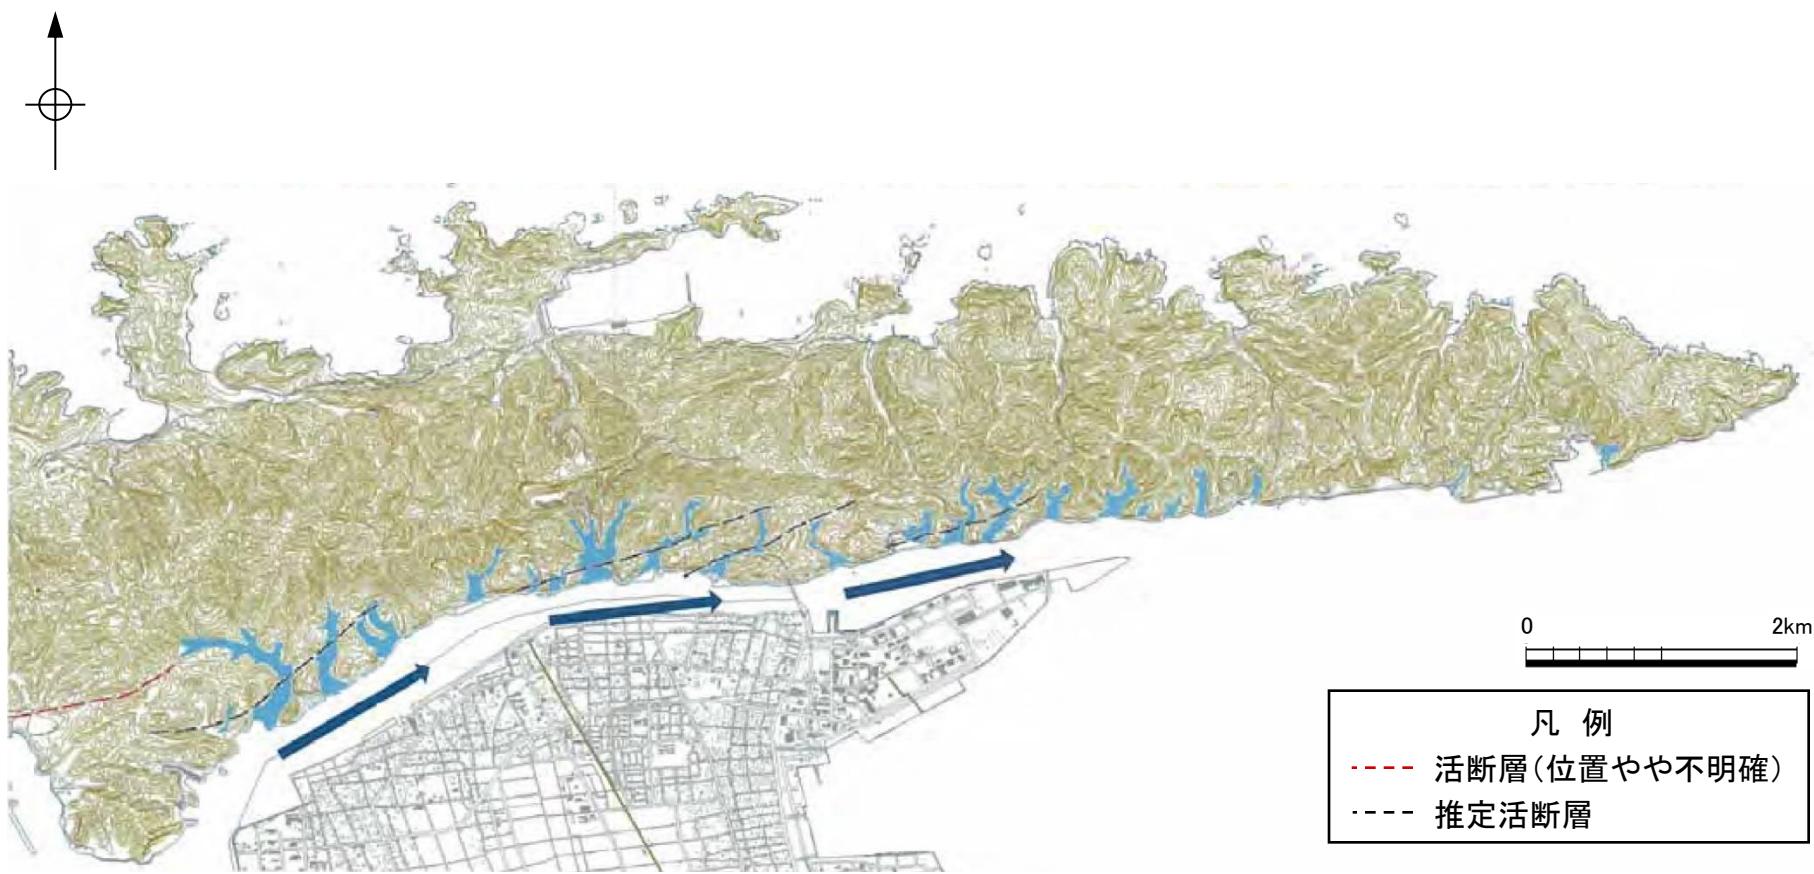
原子力安全委員会ワーキンググループ3第17回参考資料第2号(2009)より引用

・原子力安全委員会のワーキンググループ3第17回会合において提示された参考資料第2号(2009)<sup>(14)</sup>によると、島根半島東部の最終氷期に流れていた川の支流が上流側(西側)に曲がり、その支流の屈曲部に活断層が推定されている。

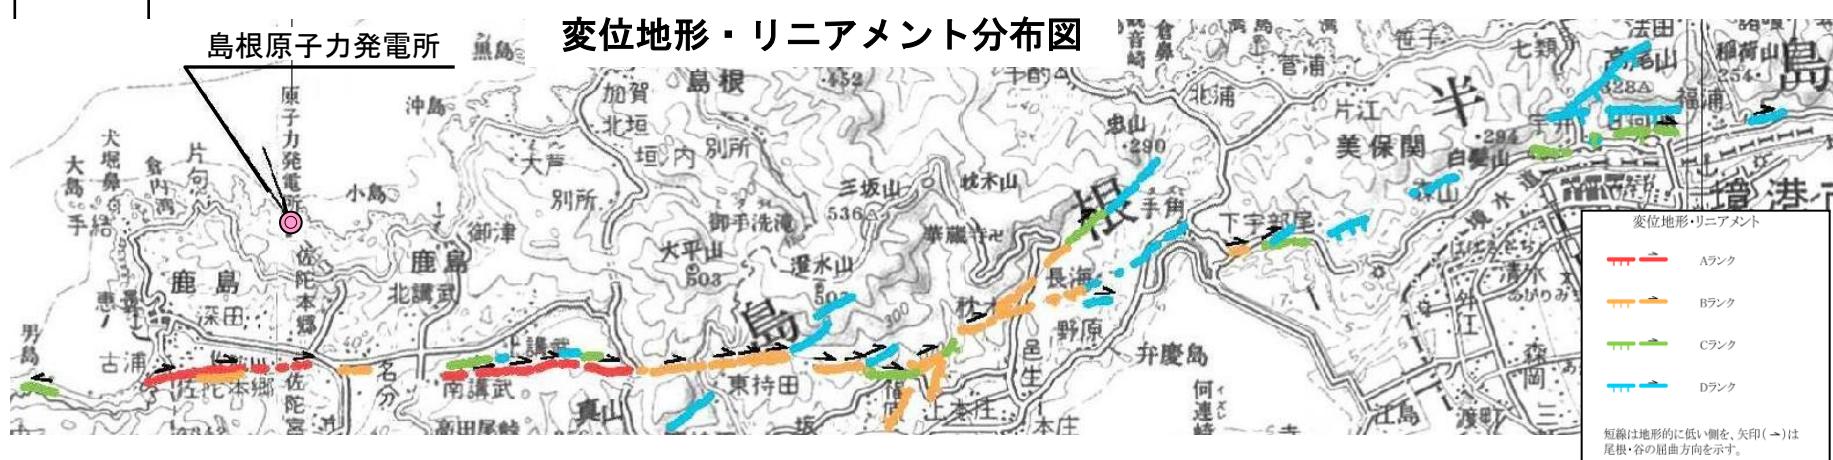
## 谷の屈曲量・屈曲率②

- Aランクの変位地形・リニアメントが認められる南講武付近では、谷の屈曲量・屈曲率が大きくなる傾向が認められる。西端付近では、Aランクの変位地形・リニアメントが認められるものの、谷の屈曲量・屈曲率は、南講武付近と比較して、次第に小さくなる傾向が認められる。
- 長海町～下宇部尾の間では、変位地形・リニアメントは、大局的には東方に向かってBランクからDランクへ移行し、谷の屈曲量・屈曲率も同様に、大局的には東方に向かって次第に小さくなる傾向が認められる。
- 更に東方の下宇部尾以東においては、Cランク及びDランクの変位地形・リニアメントが認められるものの、左に屈曲する谷または直線状の谷が複数認められ、谷の屈曲率に一定の規則性は認められず、系統的でない。

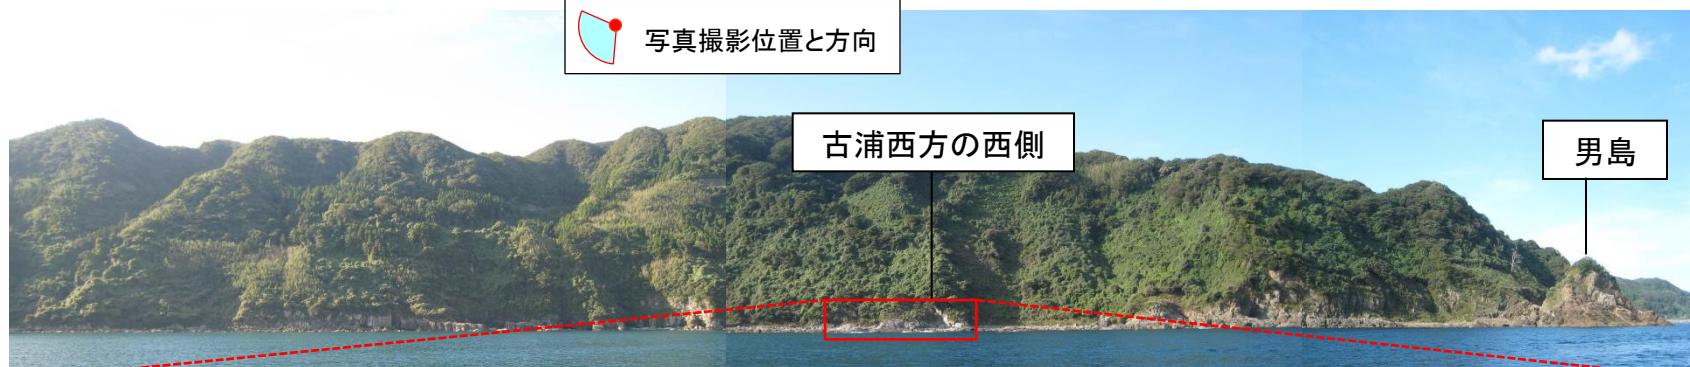
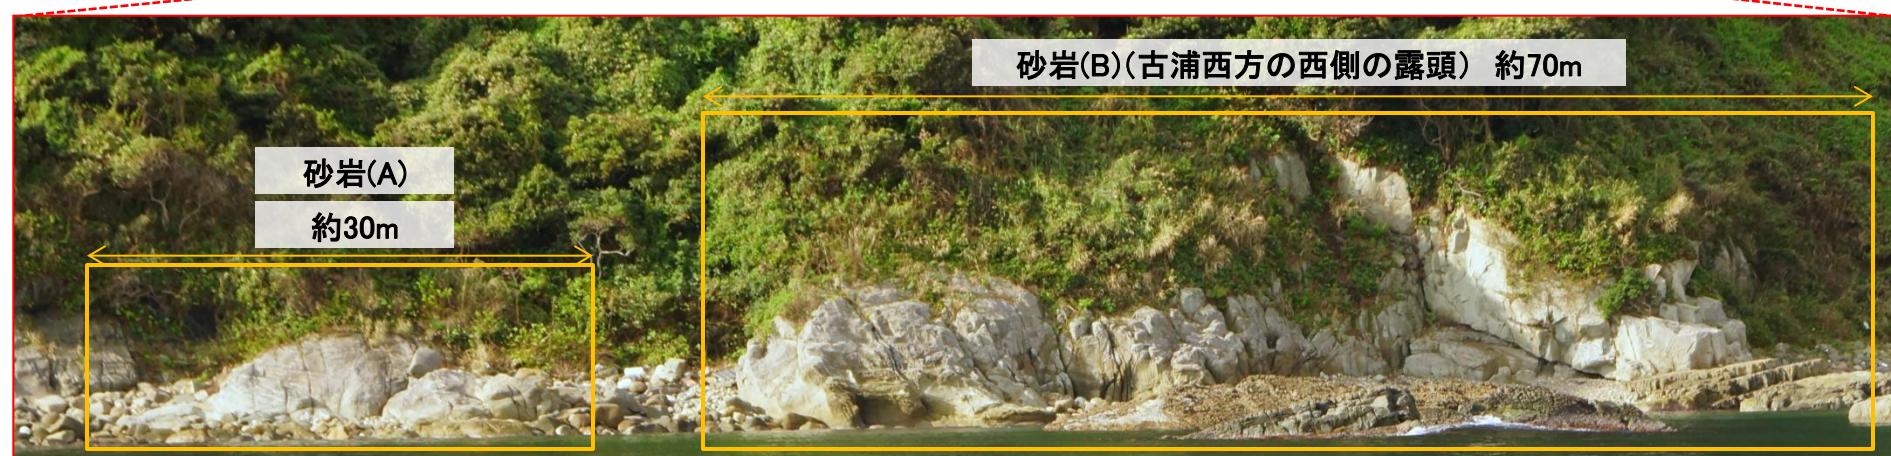
## 古浦西方の西側付近(地表地質踏査)

・地表地質踏査の結果、古浦西方の西側付近では、古浦層の砂岩が広範囲に連続分布し緩やかな北傾斜を示しており、断層は認められない。

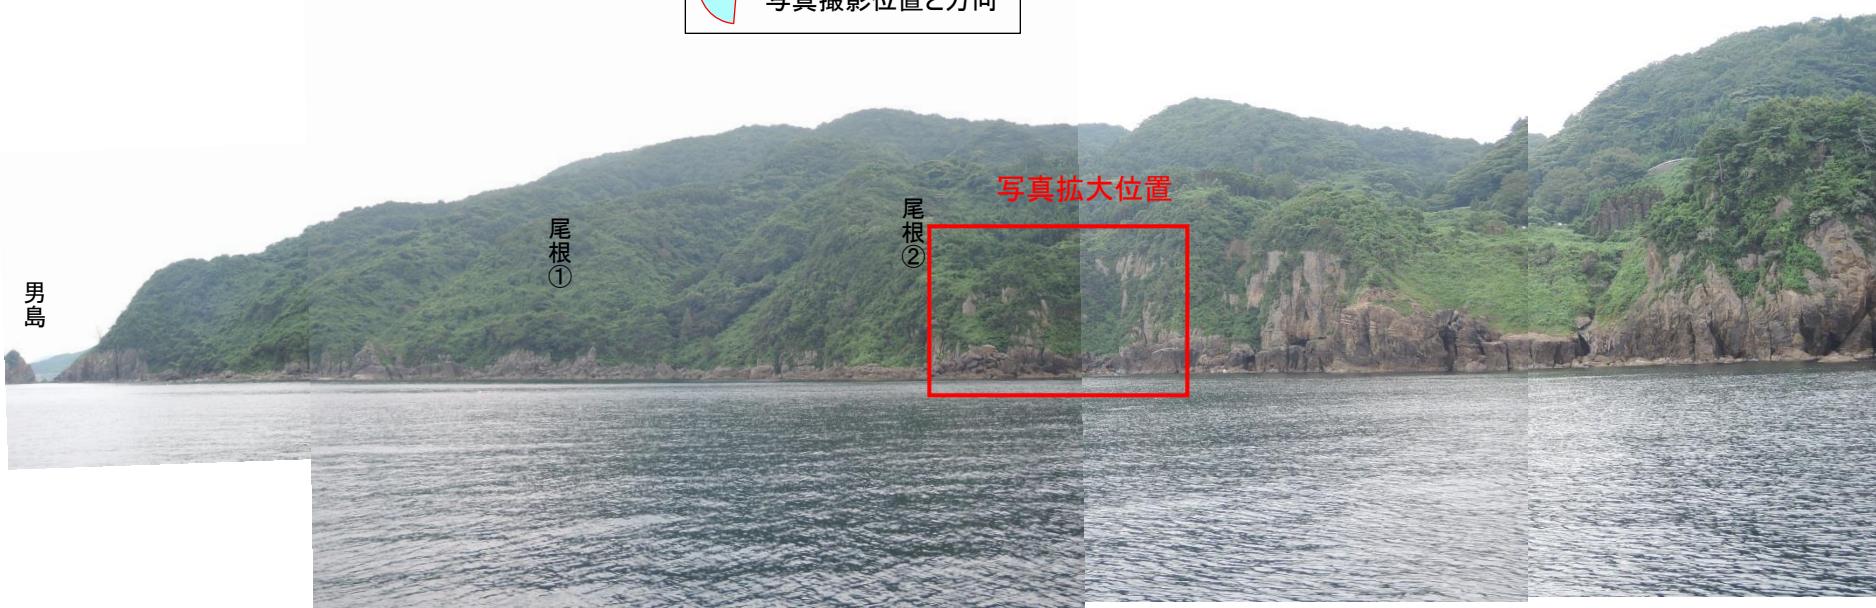
## 男島(地表地質踏査(文献断層の西端付近))

文献断層の西端付近の海岸線には、火山円礫岩が連続し、断層は認められない。
