# 鳥取沖西部断層(W15AG測線 音波探査解析図)

## 2. 宍道断層と鳥取沖西部断層との関係

# 宍道断層と鳥取沖西部断層の間の地質構造に関する検討

宍道断層と鳥取沖西部断層の関連性を確認するため、両断層間の地質構造について詳細な検討を行う。

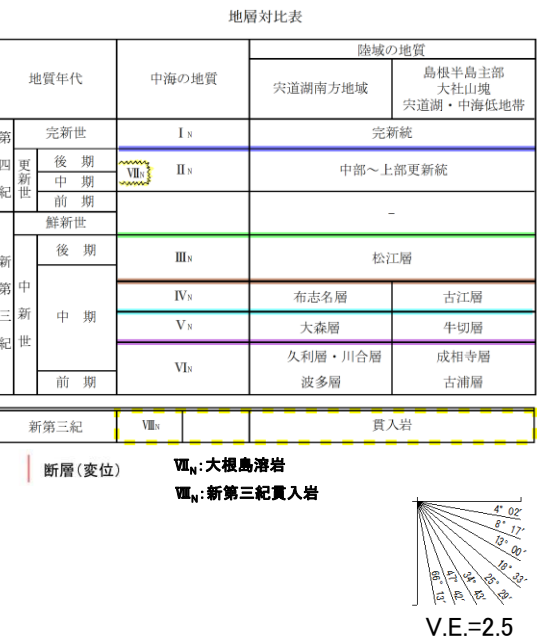
2. 宍道断層と鳥取沖西部断層との関係 (2) 宍道断層と鳥取沖西部断層の間の地質構造に関する検討 ③ 重力異常に関する検討  
(参考) 中海北岸(N4M測線 音波探査解析図)

- ・中海の音波探査結果によると、F-C断層及びF-B断層が認められる。
- ・F-C断層は、中部中新統までに変位が認められるが、上部中新統以上に変位や変形は認められない。
- ・F-B断層は、中部中新統までに変位が認められるが、上部中新統以上に変位や変形は認められない。
