島根原子力発電所

地盤(敷地周辺陸域の地質・地質構造)

令和3年6月18日
中国電力株式会社

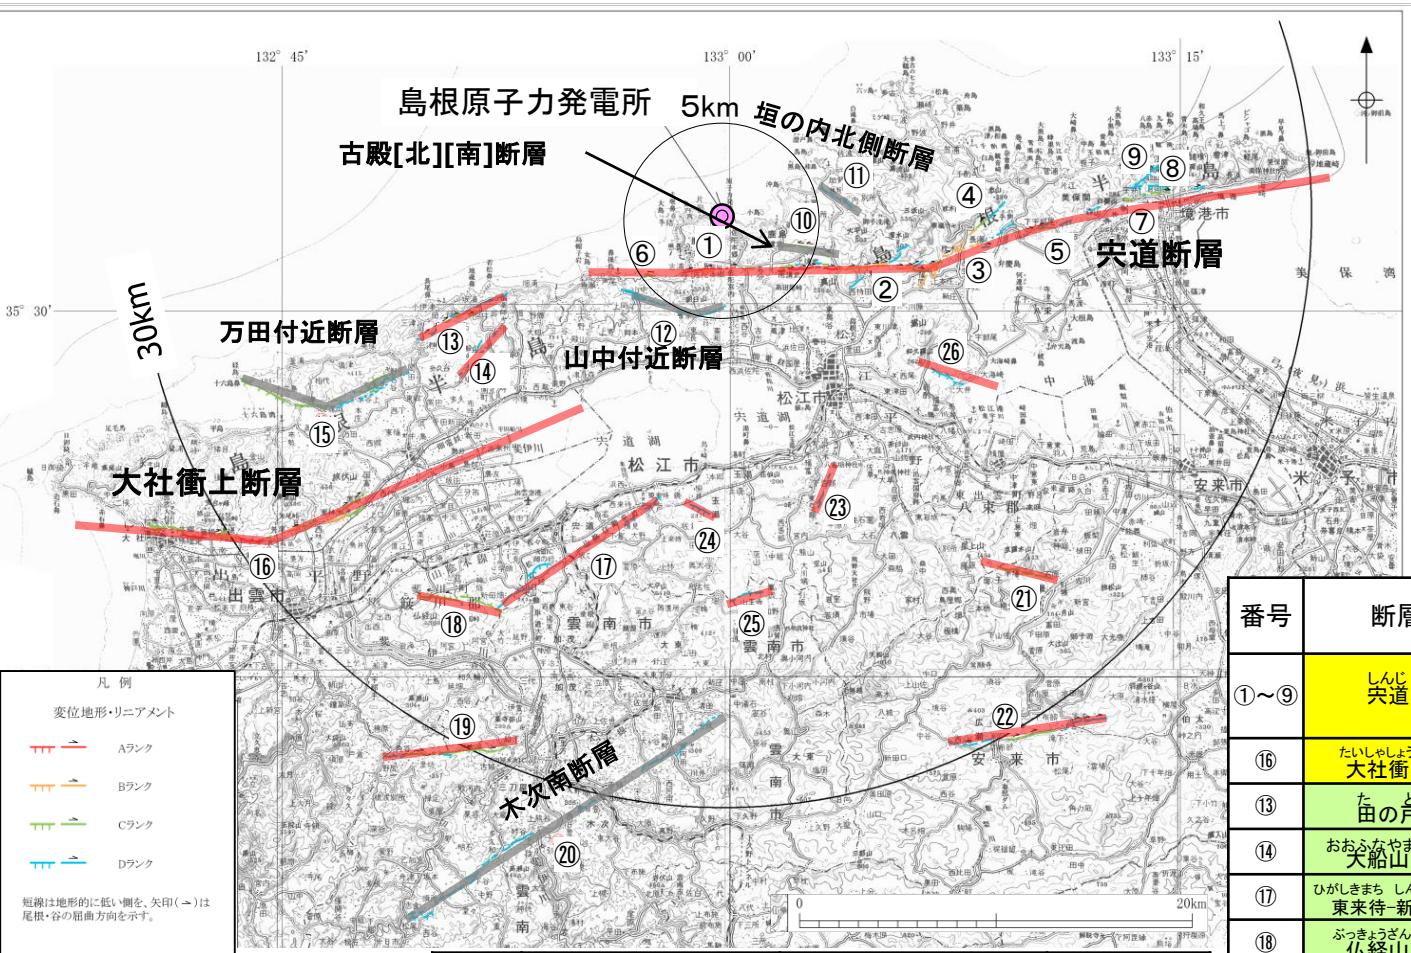
概要(敷地周辺陸域の断層活動性評価(敷地から半径30km以内の陸域))

- 敷地を中心とする半径30km範囲の陸域における主要な断層を下表に示す。
- 宍道断層(①～⑨)は、端部評価の不確実性を踏まえ、申請時の西端より西方における陸海境界付近のデータ空白域及び申請時の東端より東方の断層の有無を確認するためにデータ拡充を実施し、その長さを約39kmと評価した。
- 大社衝上断層(⑯)は、追加の音波探査を実施し、その長さを28kmと評価した。
- ⑬, ⑭, ⑰～⑲, ㉑～㉖については、孤立した短い活断層として評価した。
- ⑩～⑫, ⑮, ㉐については、組織地形と評価した。

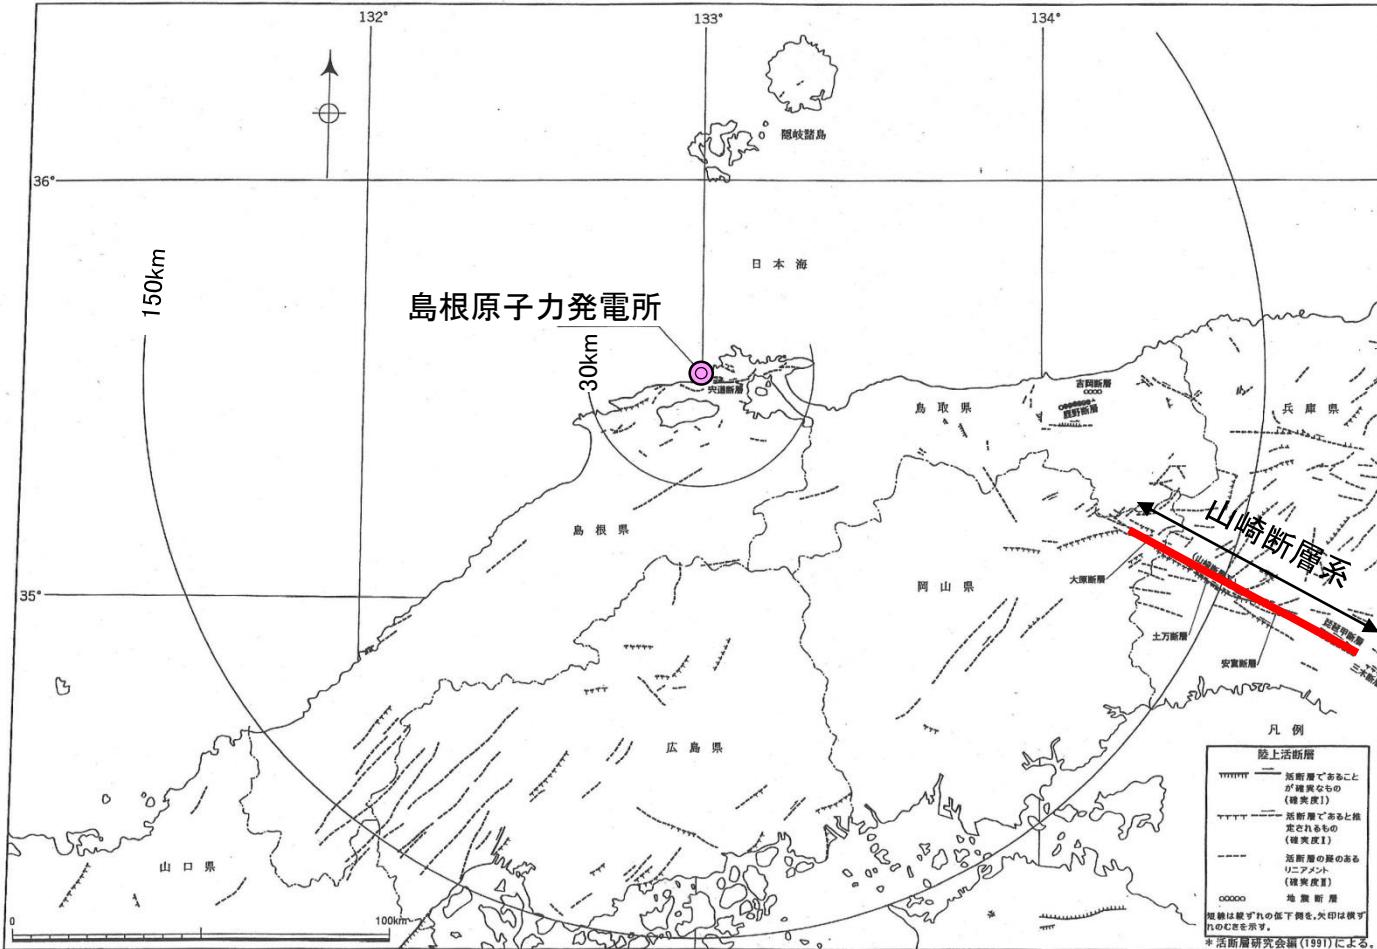
概要(敷地周辺陸域の断層活動性評価(敷地から半径30km以遠の陸域))

・敷地を中心とする半径30km以遠の陸域における主要な断層として、山崎断層系があり、地震調査研究推進本部(2013)の評価に基づき約79kmと評価した。

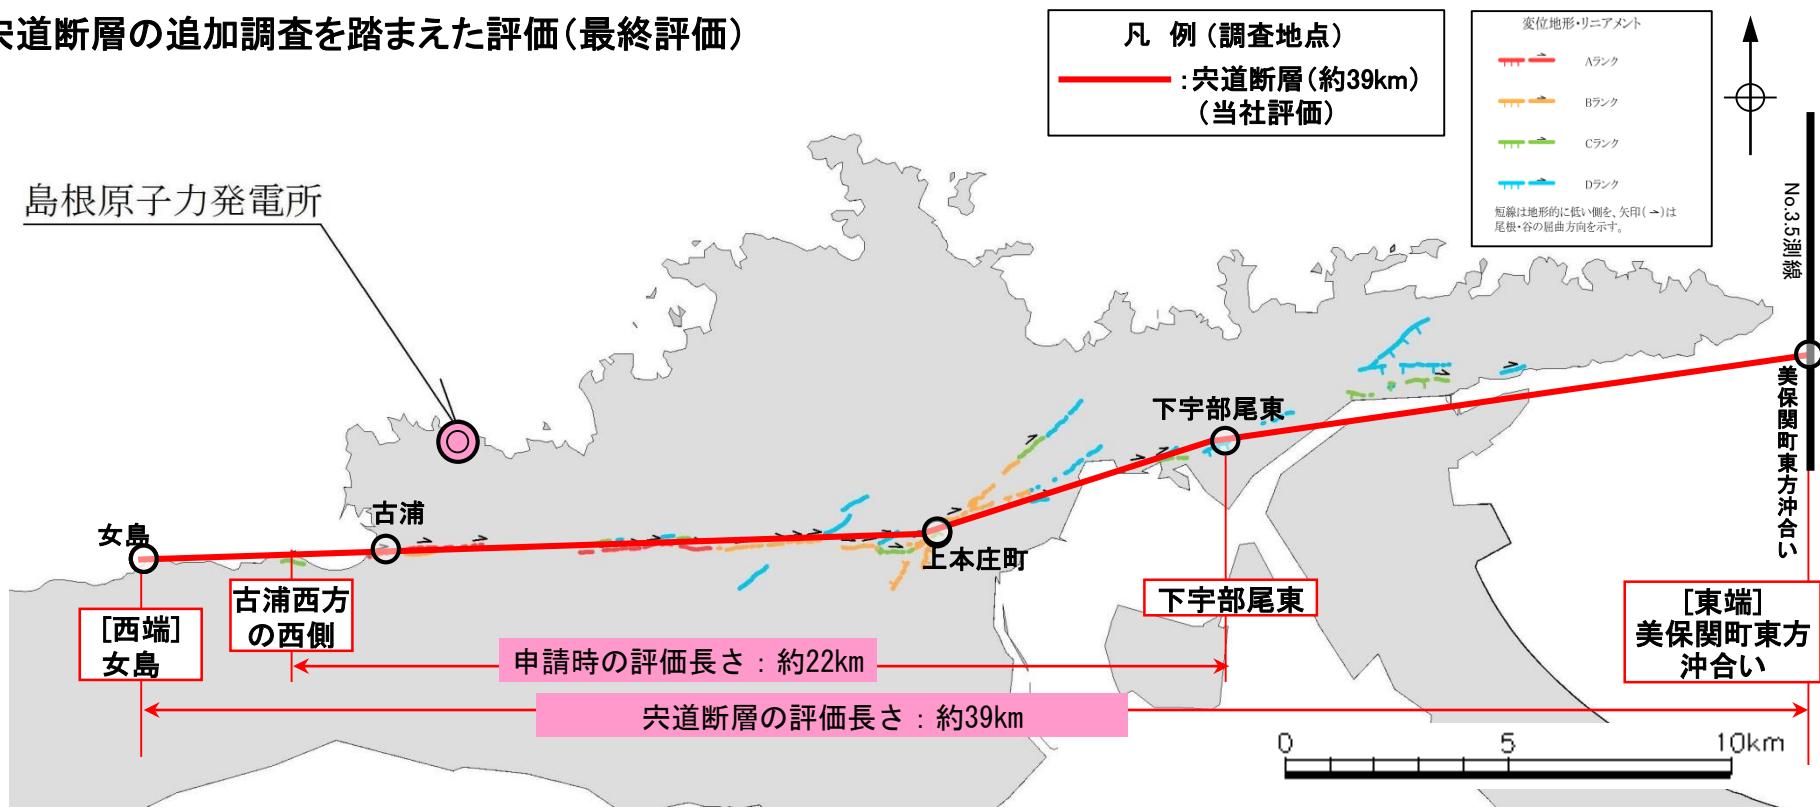
■宍道断層の追加調査を踏まえた評価(最終評価)

○申請時の西端「古浦西方の西側」を含め、古浦より西側の海域、陸海境界付近、陸域のいずれの調査地点においても、後期更新世以降の断層活動を示唆する地質構造は認められないが、陸海境界付近の調査結果の不確かさを考慮し、ボーリング調査等により精度や信頼性のより高い調査結果が得られており、宍道断層の延長部に対応する断層が認められないことを確認している「女島」を西端とする。

○申請時の東端「下宇部尾東」において幅広なはぎ取り調査等の結果、宍道断層に対応する断層は認められず、更に東方の森山におけるトレチ調査等の結果、後期更新世以降の断層活動は認められない。しかしながら、地震調査研究推進本部(2016)において宍道断層東部を「活断層の可能性のある構造(P1)」と評価しているため、その周辺の地質について詳細に調査した結果、陸域では一部の断層を除いて上載地層がなく、後期更新世以降の断層活動が完全には否定できなかつたこと及び陸海境界付近の調査結果の不確かさを考慮し、島根半島の東方延長部を南北に横断し、稠密な測線間隔で複数の音源による浅部から深部の地質構造を調査した音波探査により精度や信頼性のより高い調査結果が得られ、このうち同一測線における複数の音源による音波探査により、後期更新世以降の断層活動が認められないことを確認し、かつ、明瞭な重力異常が認められなくなる位置の「美保関町東方沖合い」の測線(No.3.5測線)を東端とする。

○宍道断層の長さとして、女島から美保関町東方沖合までの約39kmを評価する。

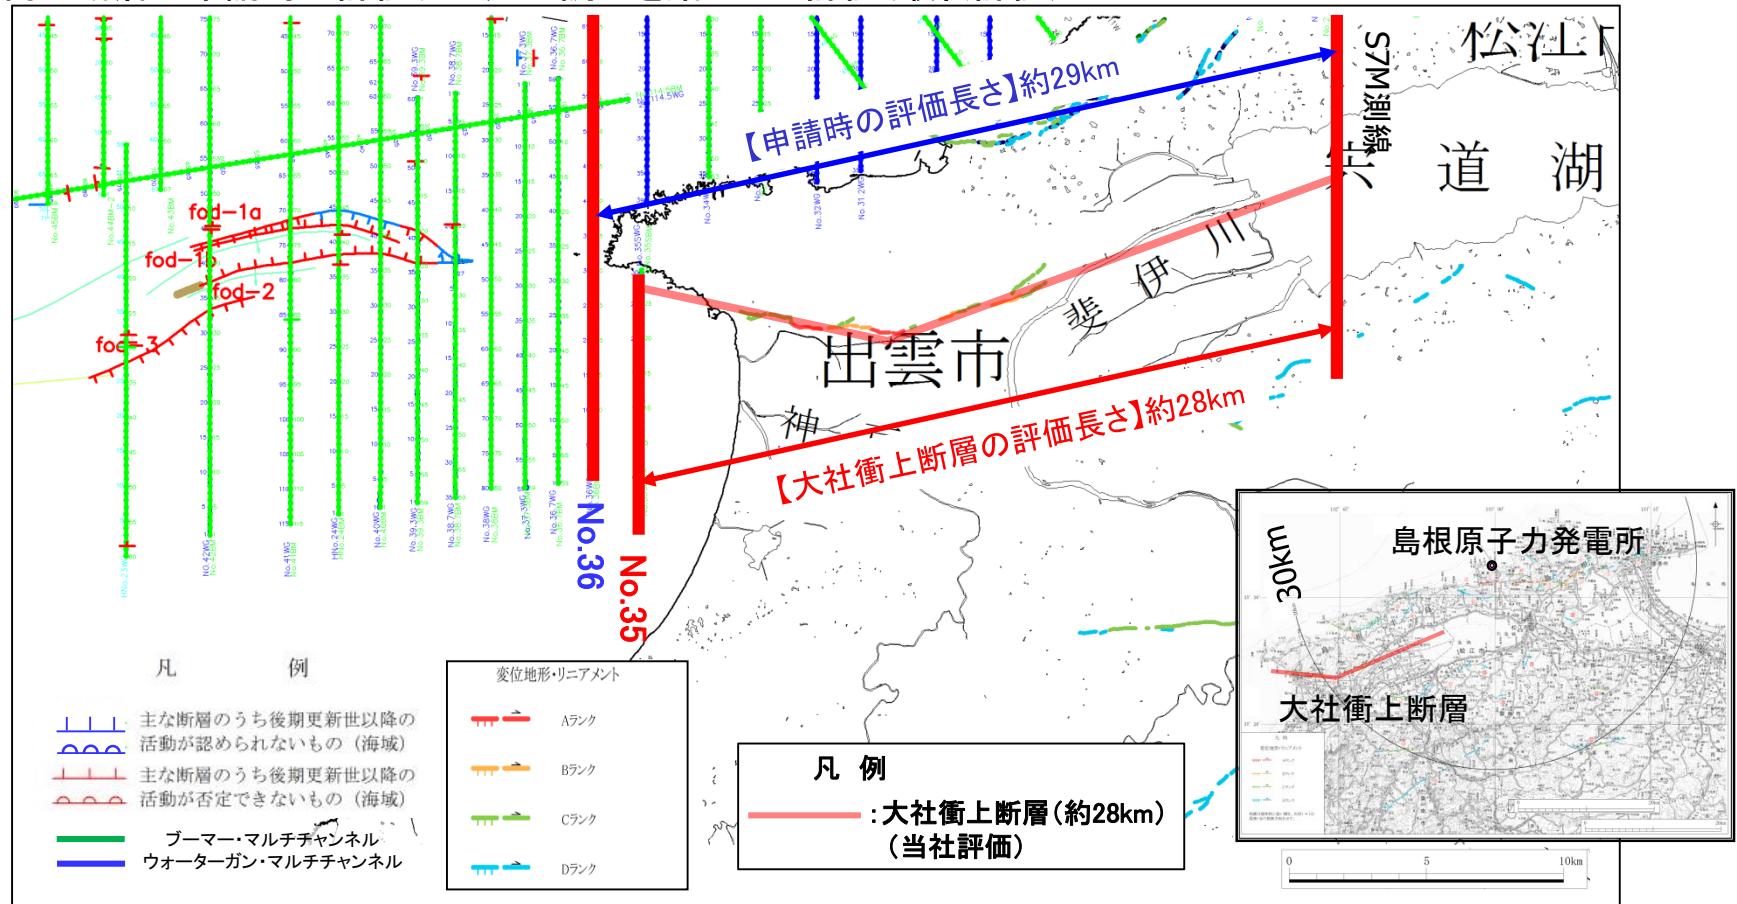
■大社衝上断層の申請時の評価及び追加調査を踏まえた評価(最終評価)

大社衝上断層は、活断層であるとする文献はないが、変位地形・リニアメントが判読されること、上部更新統が欠如し活動性が明確に判断できないこと等を踏まえ、震源として考慮する活断層として考慮し、その端部は海域及び宍道湖で実施した音波探査結果により評価している。

評価長さについては、大社町西方海域において鮮新統～下部更新統に変位や変形が認められない音波探査測線から、宍道湖において断層が認められない音波探査測線までの約29kmとした。

大田沖断層に関する追加調査の結果、大社衝上断層の西端測線について、既往調査のNo.36測線から、断層活動を示唆する変位や変形が認められないことが確認されたNo.35測線を西端とし、約28kmとして評価する。

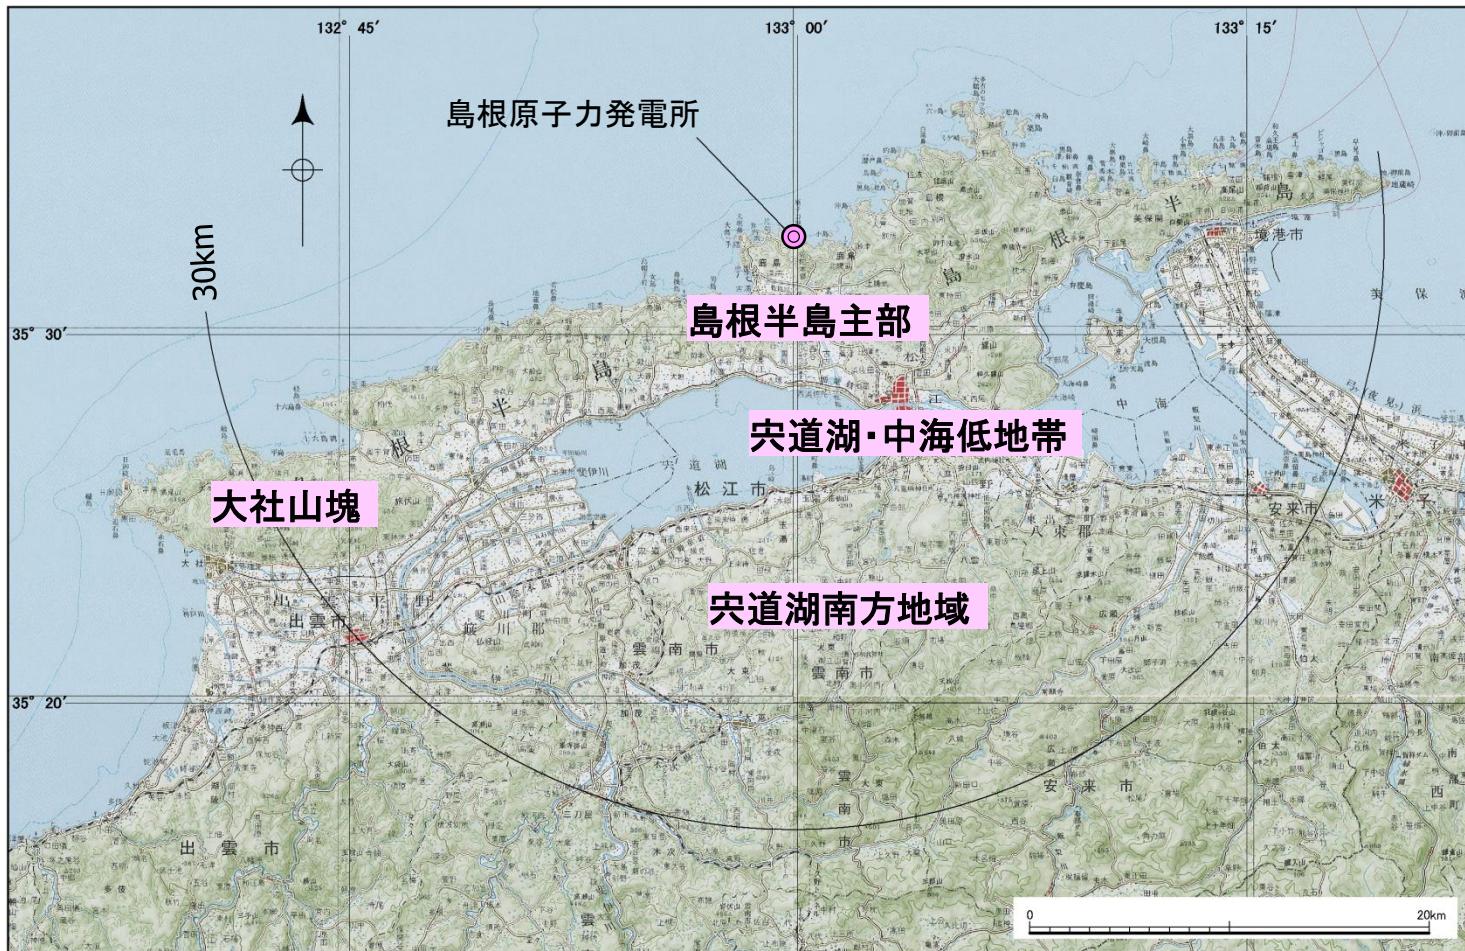
2. 敷地周辺陸域の地質・地質構造 敷地周辺陸域の地形

- 敷地周辺陸域は島根県の北東部に位置し、北側は日本海に面し、南側は中国山地の北縁部に接する。
- 敷地周辺陸域の地形は、その特徴から、島根半島主部、大社山塊、宍道湖・中海低地帯及び宍道湖南方地域に大別される。

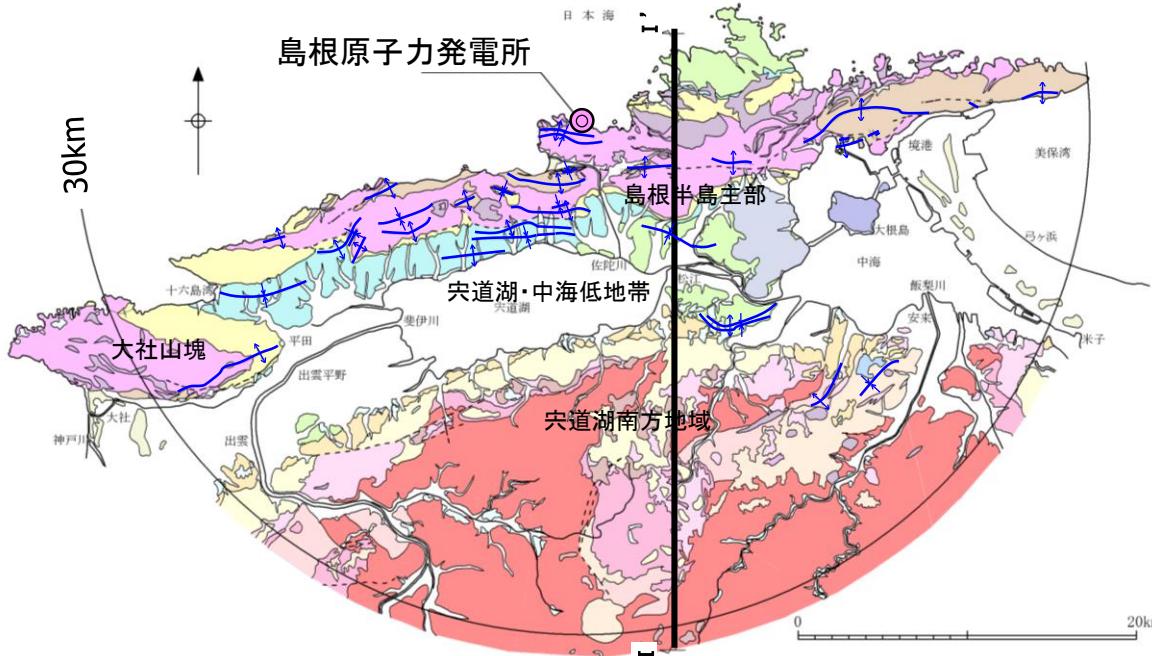
地質図及び地質断面図

・島根半島主部及び大社山塊には、新第三系中新統が分布し、東西ないし東北東－西南西方向に軸を持つ褶曲構造が認められる。大局的にみると、島根半島主部及び大社山塊ではそれぞれ背斜をなし、宍道湖・中海低地帯では向斜をなす。これらの大構造としての背斜及び向斜は、更に多くの小規模な背斜及び向斜の複合から成り、この島根半島の新第三系の褶曲帶は、宍道褶曲帶(多井(1973)等)と呼ばれている。鹿野ほか(1994)等によると、中期中新世頃から後期中新世頃まで主応力(σ_{Hmax})の方向はNS方向であり、宍道褶曲帶(東西ないし東北東－西南西方向の軸を有する褶曲構造と同方向の逆断層)が形成されたとしている。

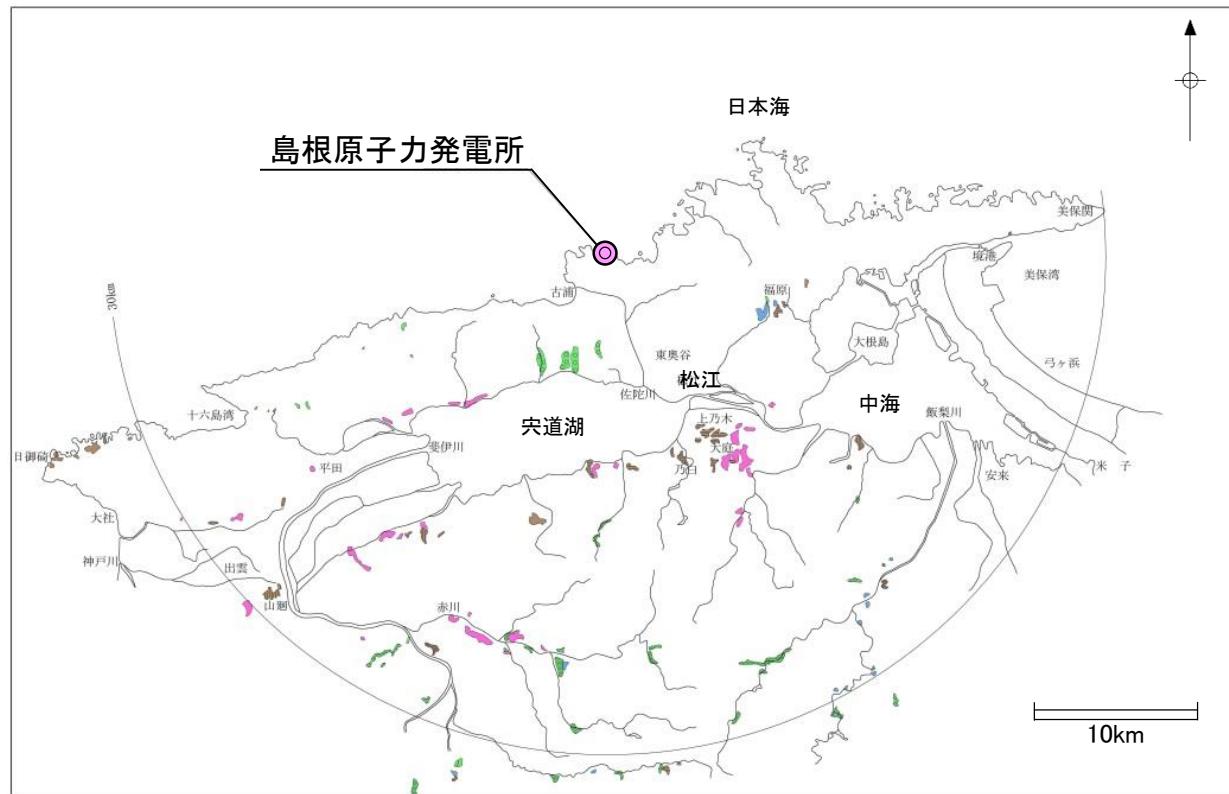
## 敷地周辺陸域の段丘面分布図

・島根半島では段丘地形の発達が悪く、段丘堆積物の分布は極めて断片的であるが、宍道湖・中海低地帯の南岸沿いでは、何段かの段丘面を形成している。

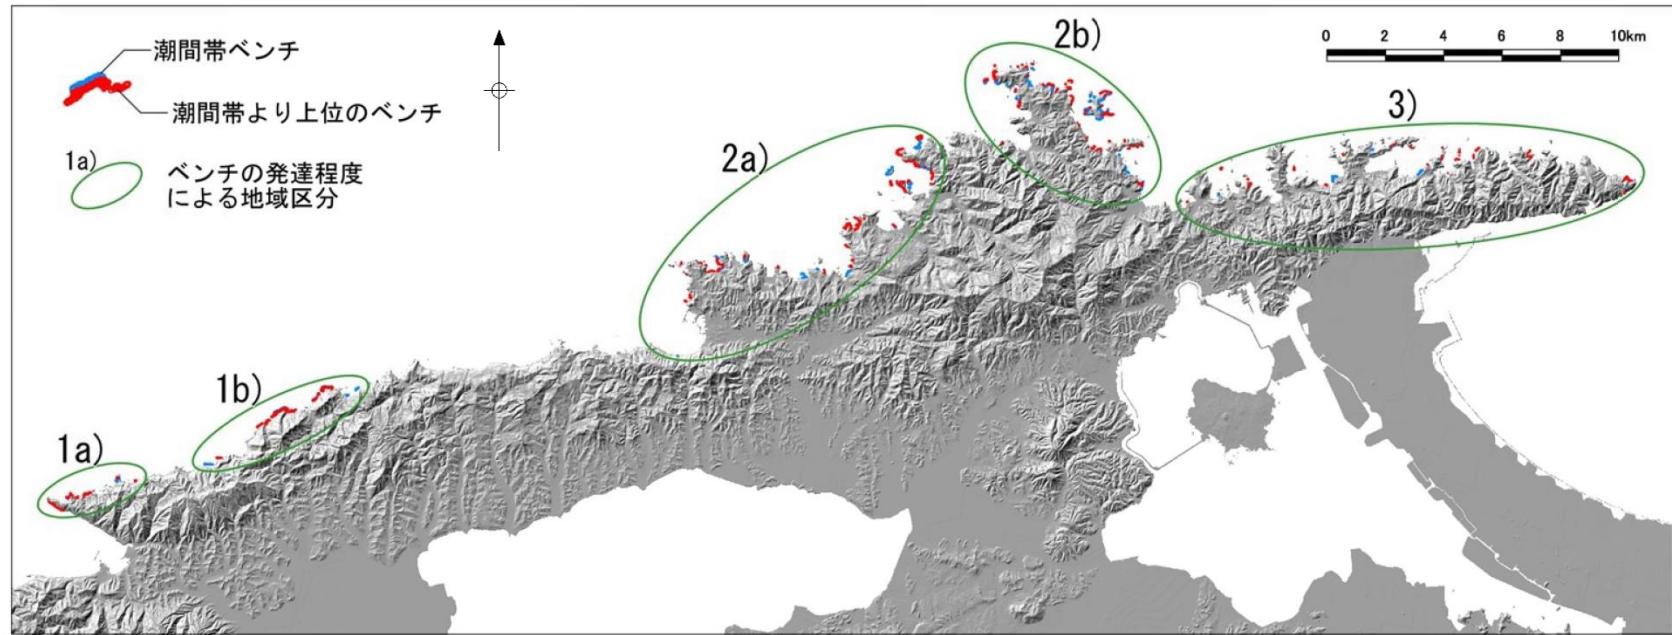
# 敷地周辺陸域の海岸浸食地形分布図

- 日本海に面する島根半島北岸は、主に岩石海岸から成り、潮間帯やそれよりも高い位置に形成された波食棚(ベンチ)が認められる。
- ベンチの平面的な分布については、数10kmスケールあるいは数kmスケールでみると、発達程度の地域的な偏りが認められる。断片的に分布するベンチの幅は、数m～数10m程度のものが大半であり、また、潮間帯より上位に発達するベンチも様々なものが存在し、定高性及び系統的な高度変化等の規則性は認められない。

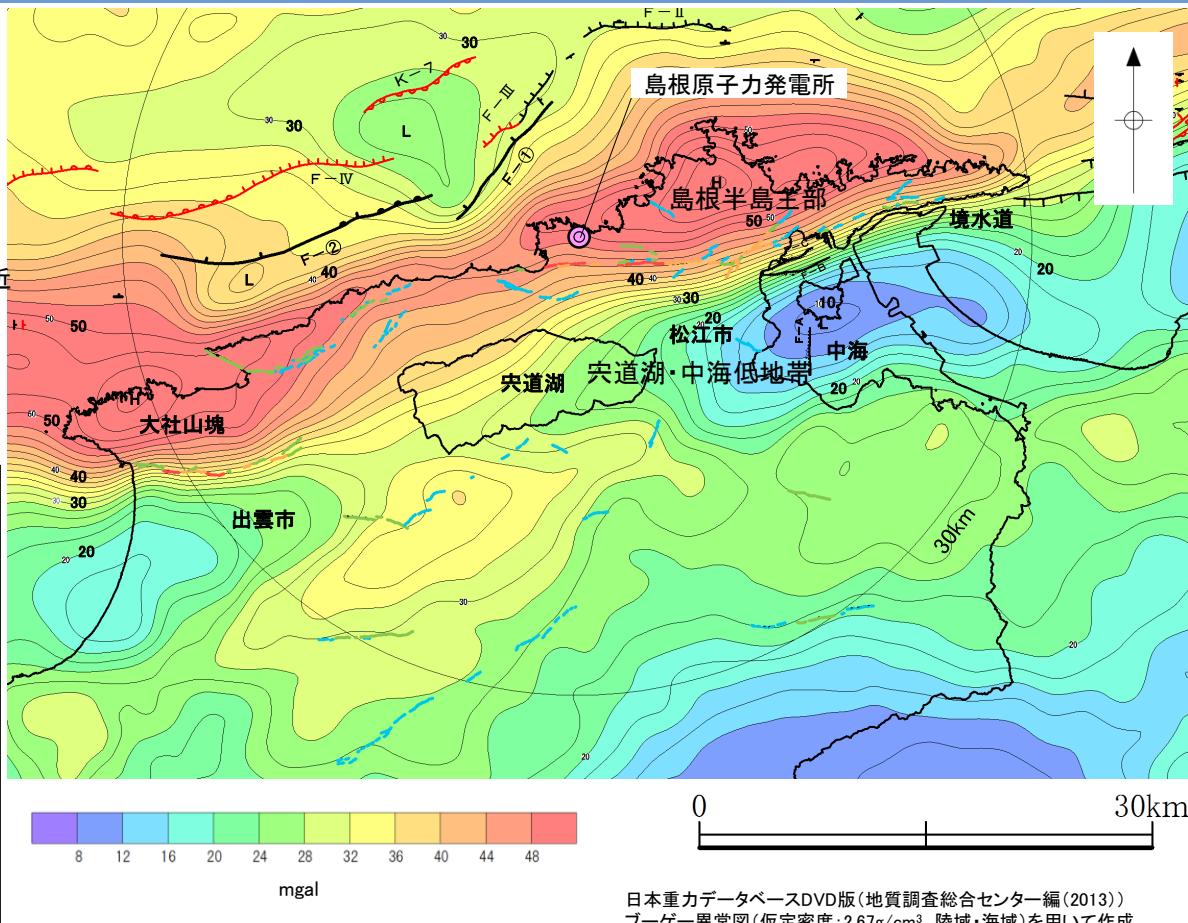
## 敷地周辺の重力異常(ブーゲー異常図)

- 「日本重力データベース DVD版」(地質調査総合センター編(2013))<sup>(7)</sup>のデータセットを用いて敷地周辺の重力異常図(ブーゲー異常図)を作成した。
- 大局的にみると、背斜をなす島根半島主部及び大社山塊では高重力域が認められ、一方、向斜をなす宍道湖・中海低地帯では低重力域が認められる。

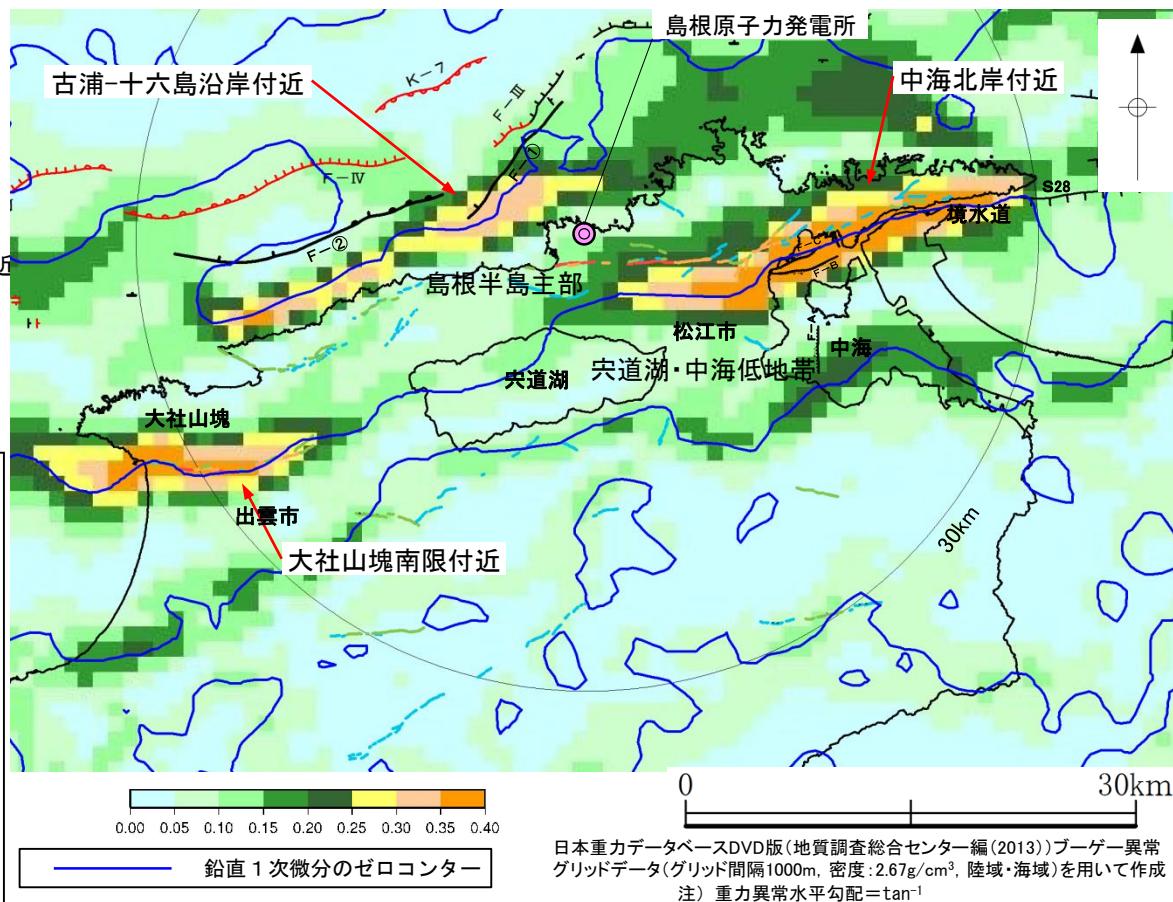
## 敷地周辺の重力異常(水平勾配図及び鉛直1次微分図)

「日本重力データベース DVD版」(地質調査総合センター編(2013))のデータセットを用いて敷地周辺の重力異常の水平勾配図及び鉛直1次微分図を作成した。

- 鉛直1次微分のゼロセンターが通過し、重力異常水平勾配値の大きい地域(重力センターの急傾斜部)として、①中海北岸付近及び②大社山塊南限付近にそれぞれ東北東-西南西方向及び東西方向に帯状の分布が確認される。
- また、鉛直1次微分のゼロセンターが通過し、やや不明瞭であるが重力異常水平勾配値の大きい地域(重力センターの傾斜部)として、③古浦-十六島沿岸付近に東北東-西南西方向に帯状の分布が確認される。

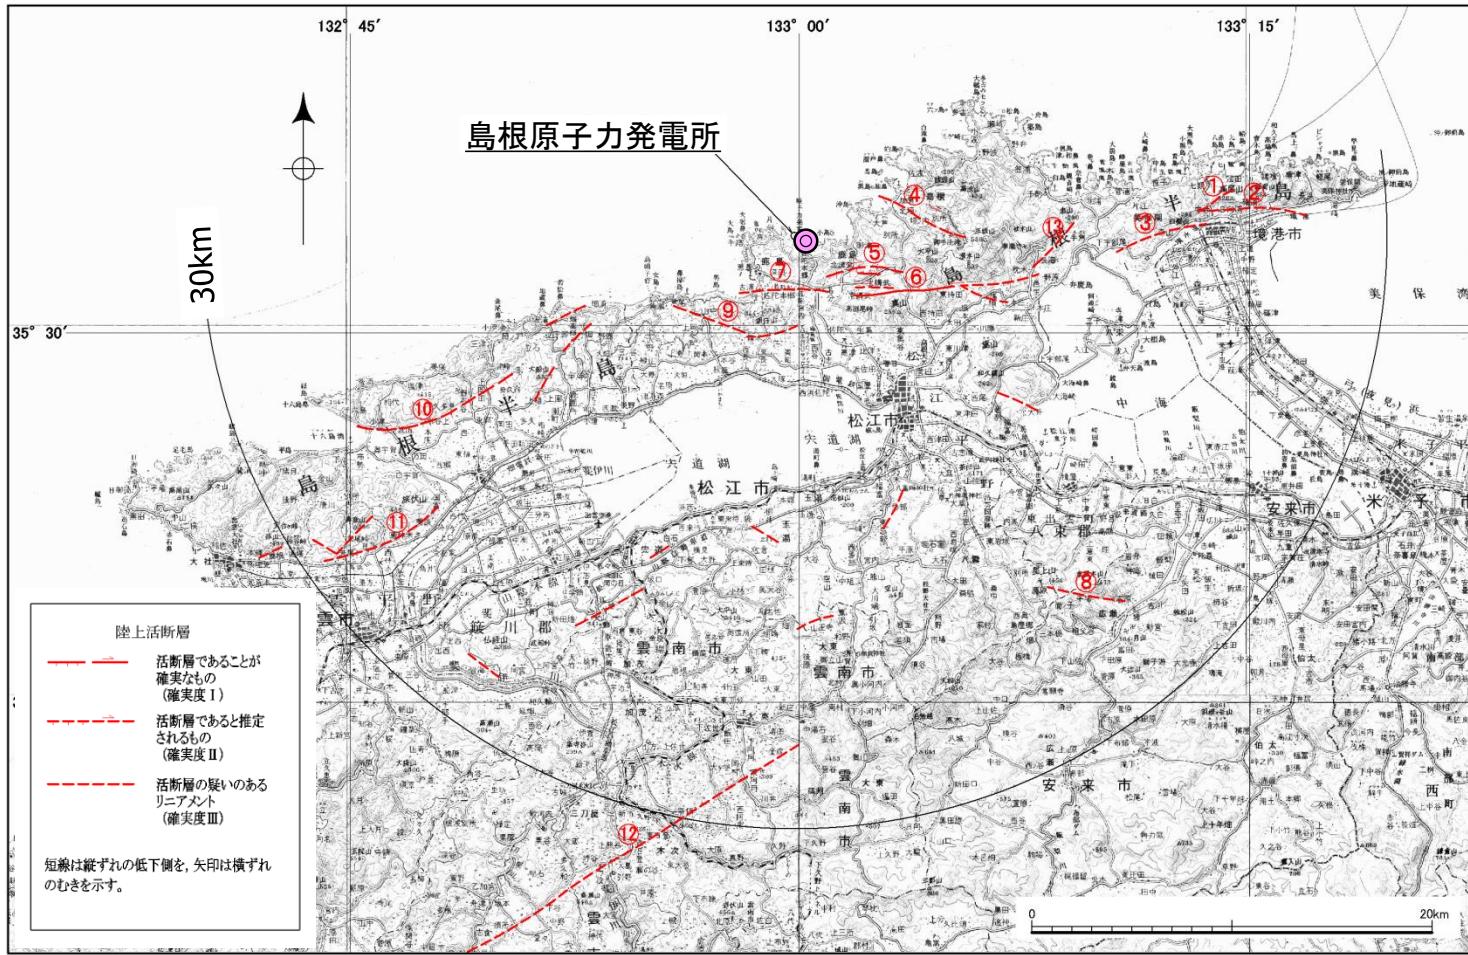
## 敷地周辺陸域の文献断層①

- 活断層研究会編(1991)<sup>(8)</sup>は、敷地を中心とする半径約30kmの範囲の陸域に確実度 I ~ IIIの活断層を記載している。
- 敷地近傍に分布する活断層は概ね東一西走向である。
- 確実度 I, 長さ10kmの活断層として、宍道断層[南]を記載している。

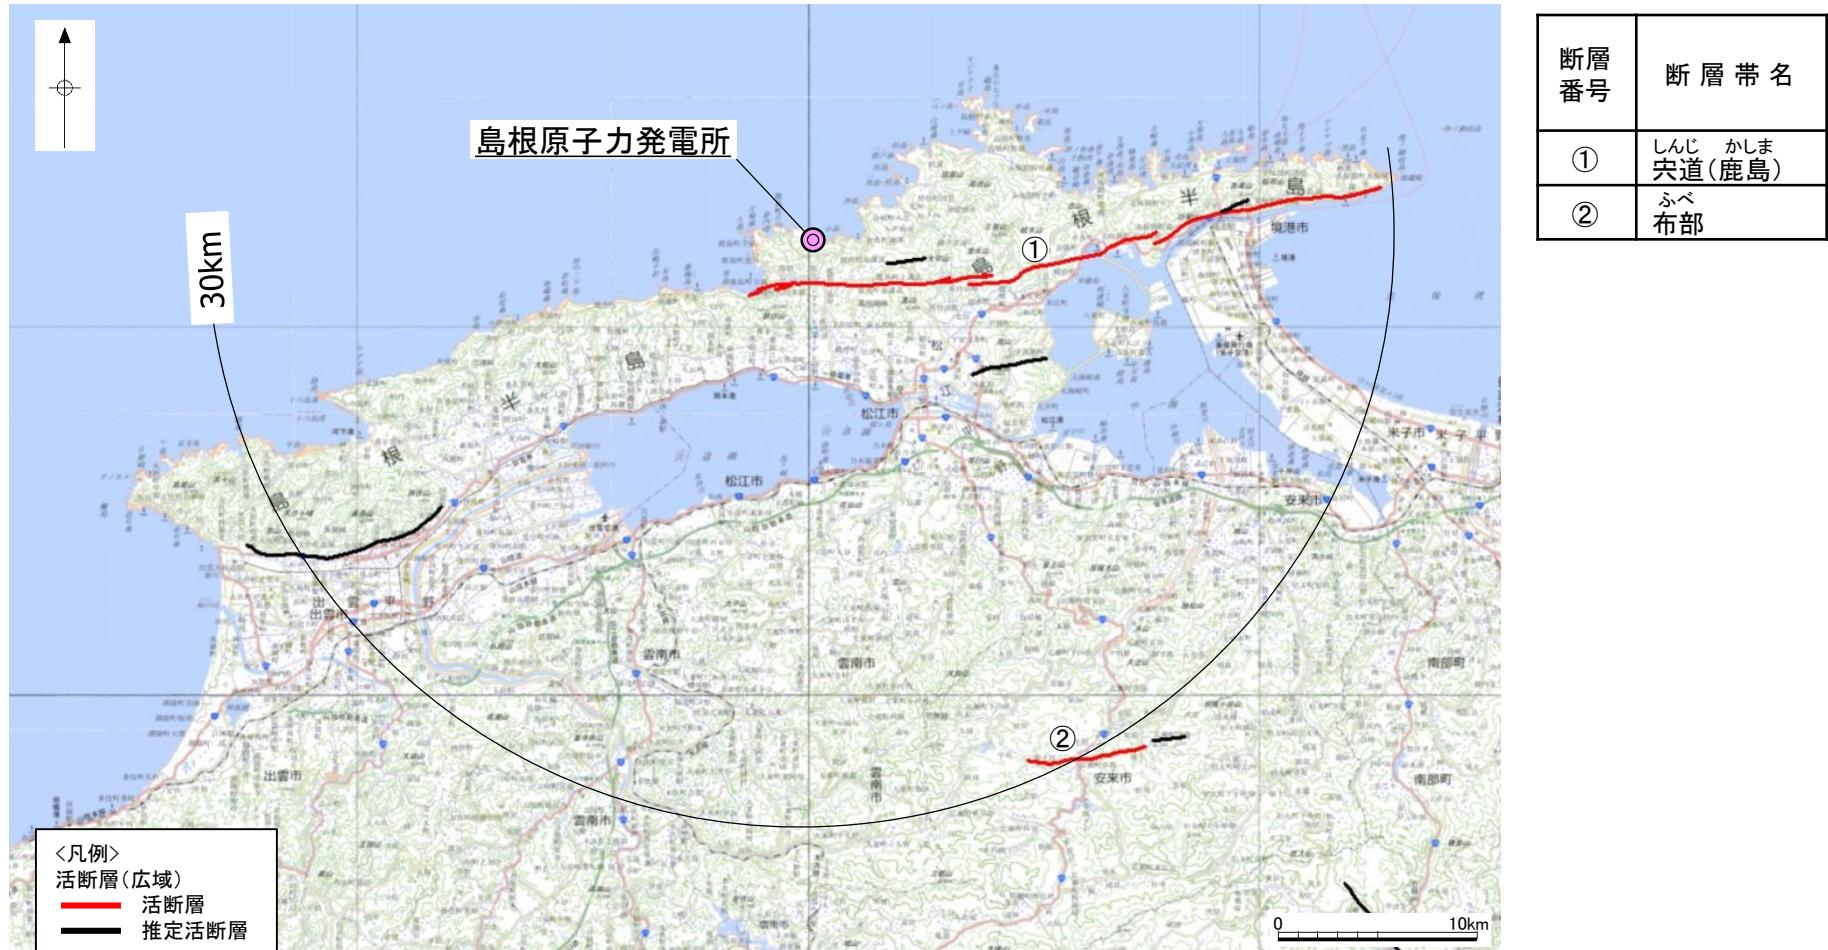
## 敷地周辺陸域の文献断層②

- 今泉ほか編(2018)<sup>(9)</sup>は、敷地を中心とする半径約30kmの範囲の陸域に活断層及び推定活断層を記載している。
- 敷地近傍に分布する活断層は概ね東一西走向である。
- 活断層として、長さ約30kmの宍道(鹿島)断層帯及び長さ約10kmの布部断層帯を記載している。

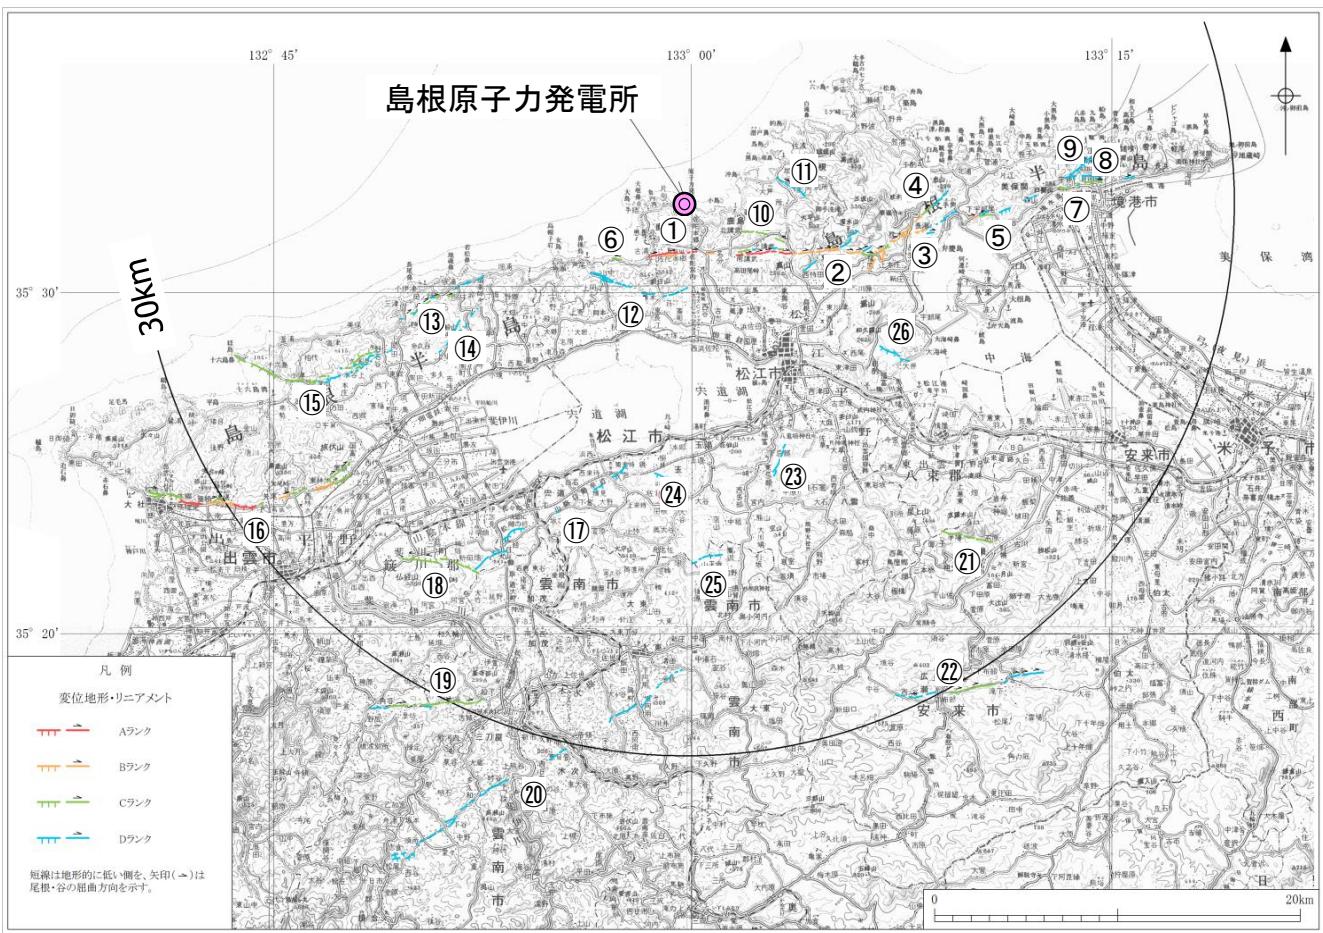
# 敷地周辺陸域の変位地形・リニアメント

- 変位地形・リニアメントは、活断層研究会編(1991)等に概ね対応した位置に抽出している。
- 変位地形・リニアメントは、変動地形の可能性が高いものから、ランクをA～Dに区分した。

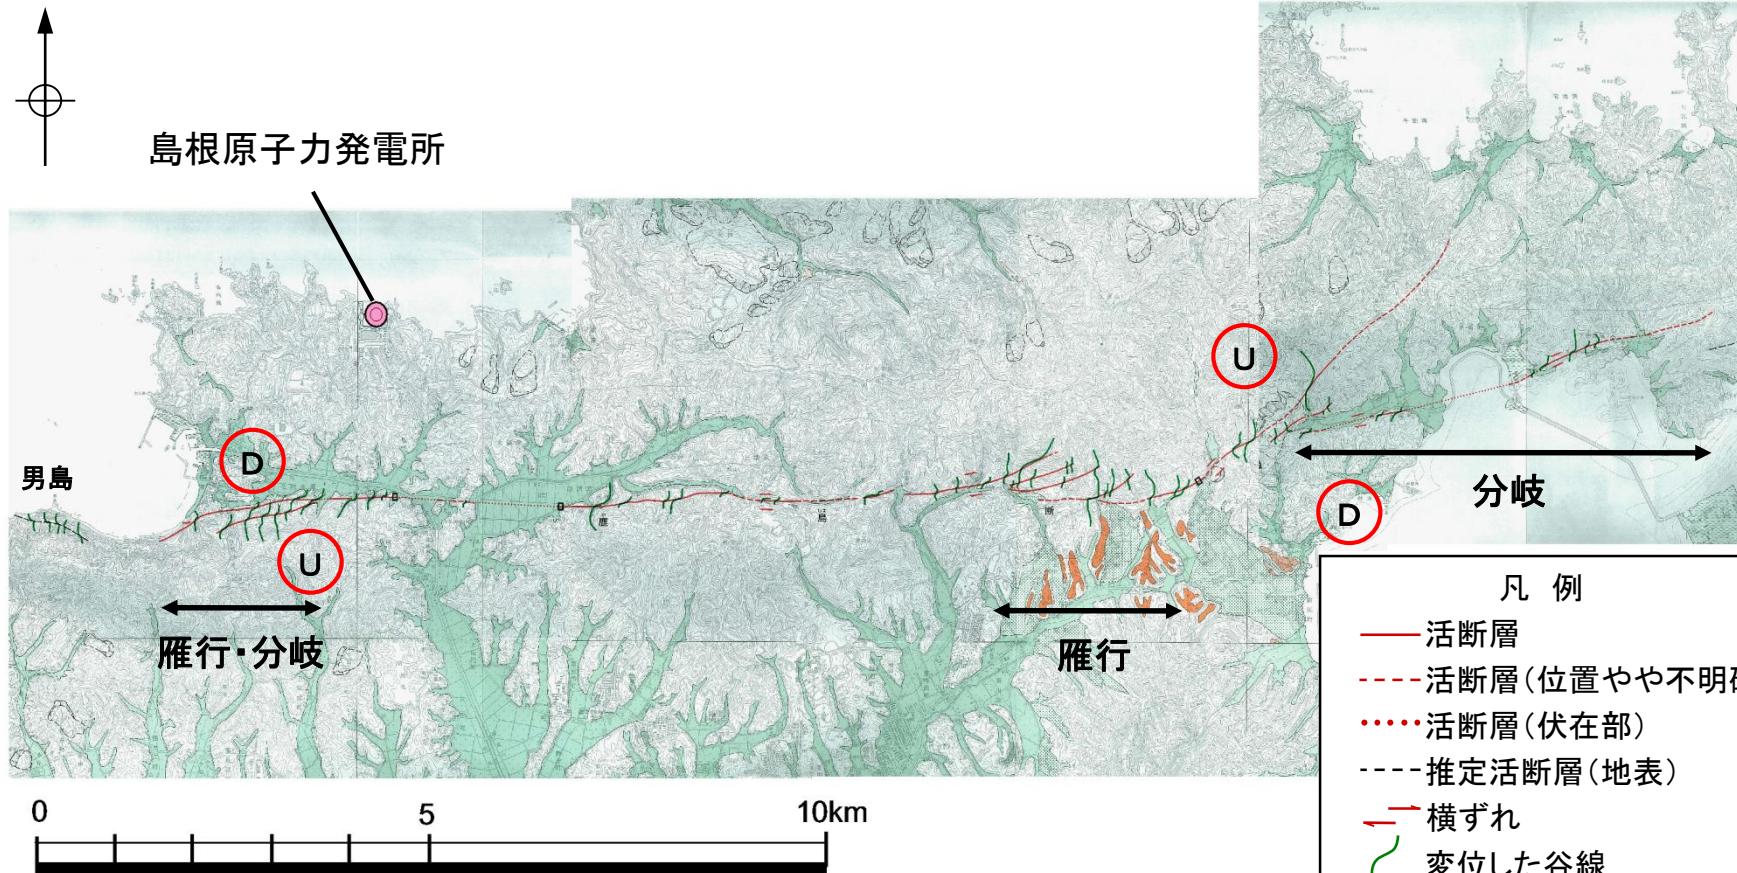
- ・中田ほか(2008)<sup>(11)</sup>では、中田ほか(2002)<sup>(12)</sup>の鹿島断層を一部改訂し、西方及び東方に延長させている。なお、主要部が右横ずれ変位を示すのに対して、男島付近では推定活断層が左横ずれ変位を示す。
- ・東西両端において雁行・分岐した形態を示し、佐藤・中田(2002)<sup>(13)</sup>に示された断層線の分岐形態と整合する。

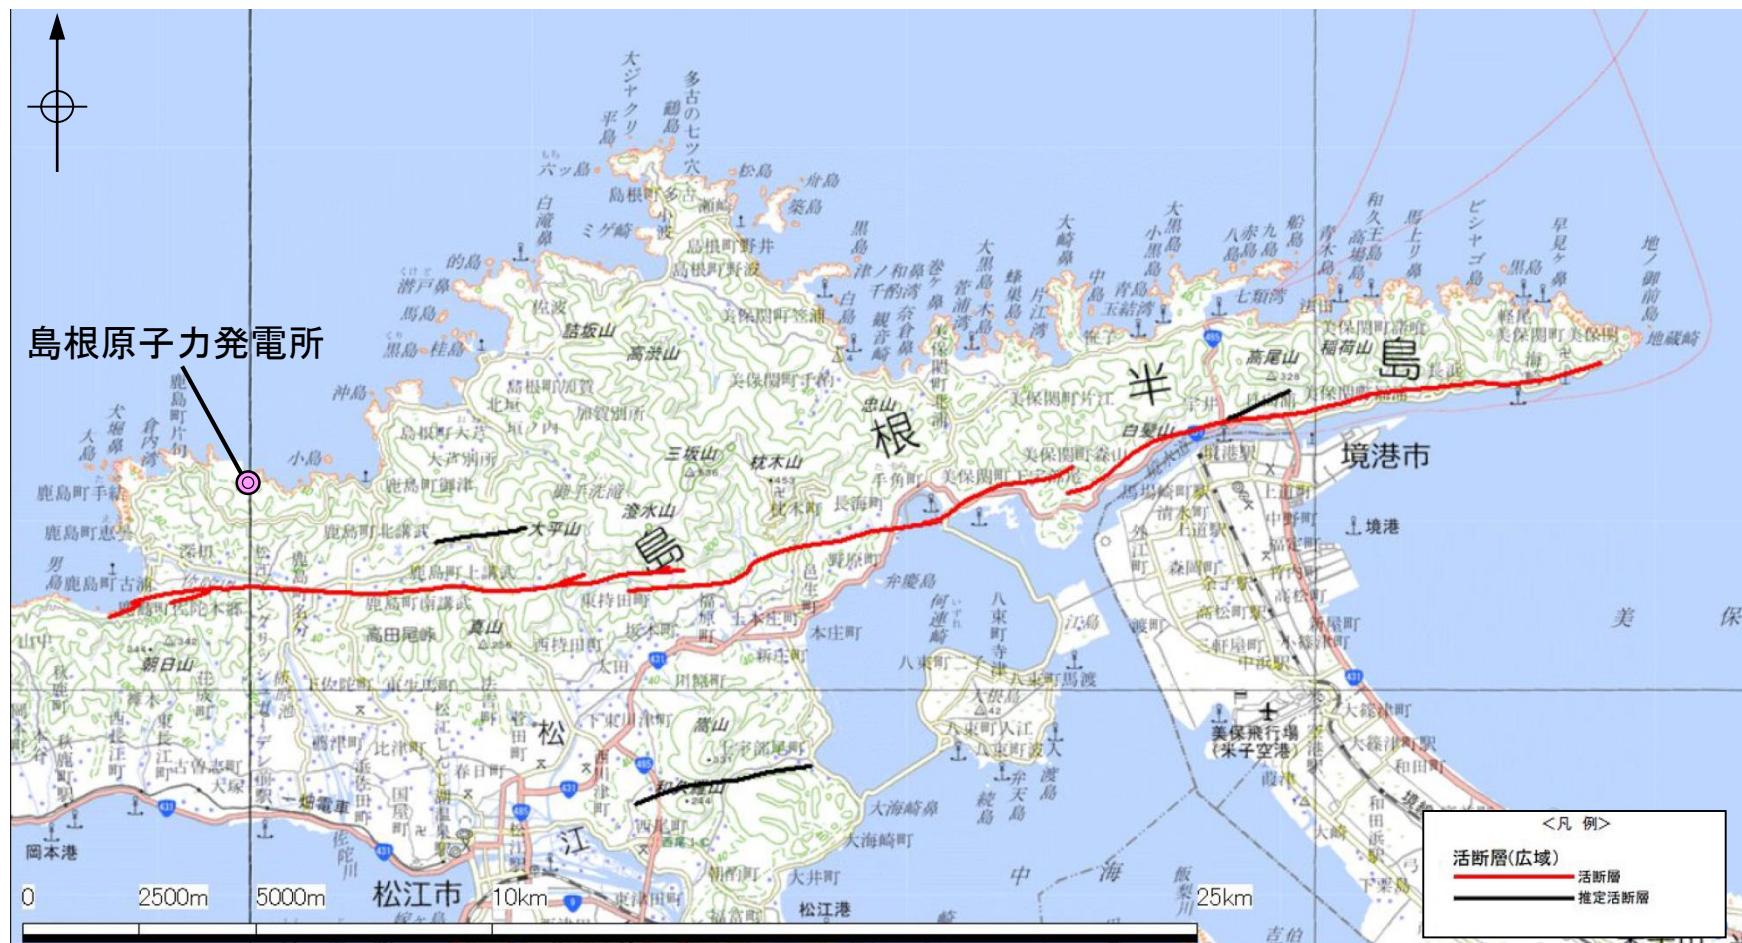
## 今泉ほか編(2018)

今泉ほか編(2018)では、長さ約30kmの東西方向に延びる右横ずれ断層帯に、地質断層である宍道断層と区別するために、宍道(鹿島)断層帯と命名した。断層に沿って河谷の系統的な右屈曲が明瞭に認められ、閉塞丘が発達する。活動度はB～C級と推定される。トレンチ調査により、完新世の活動が確認されている。

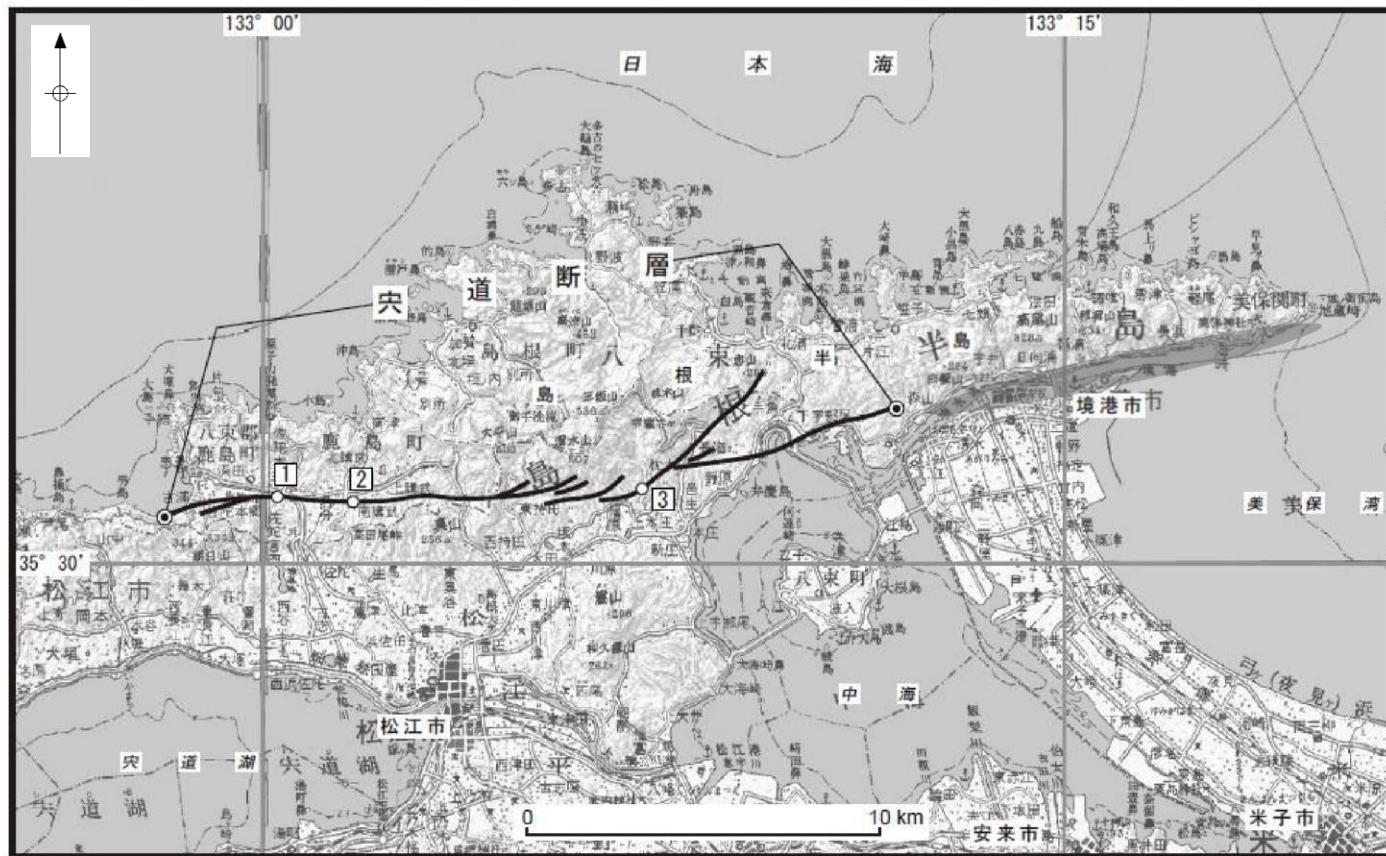
図1 宍道(鹿島)断層の位置

地震調査研究推進本部(2016a)<sup>(15)</sup>は、宍道(鹿島)断層は島根県松江市鹿島町から島根県松江市美保関町にかけて分布し、長さは約21kmもしくはそれ以上で、概ね東西方向に延びる横ずれを主体とする活断層としている。また、宍道(鹿島)断層の断層面の長さは、地表で確認される断層長さと同じ約21kmもしくはそれ以上であると推定し、断層面の傾斜はほぼ鉛直と推定している。断層面の幅は不明であるが、地震発生層の下限を目安とすると15~20km程度の可能性があるとしている。

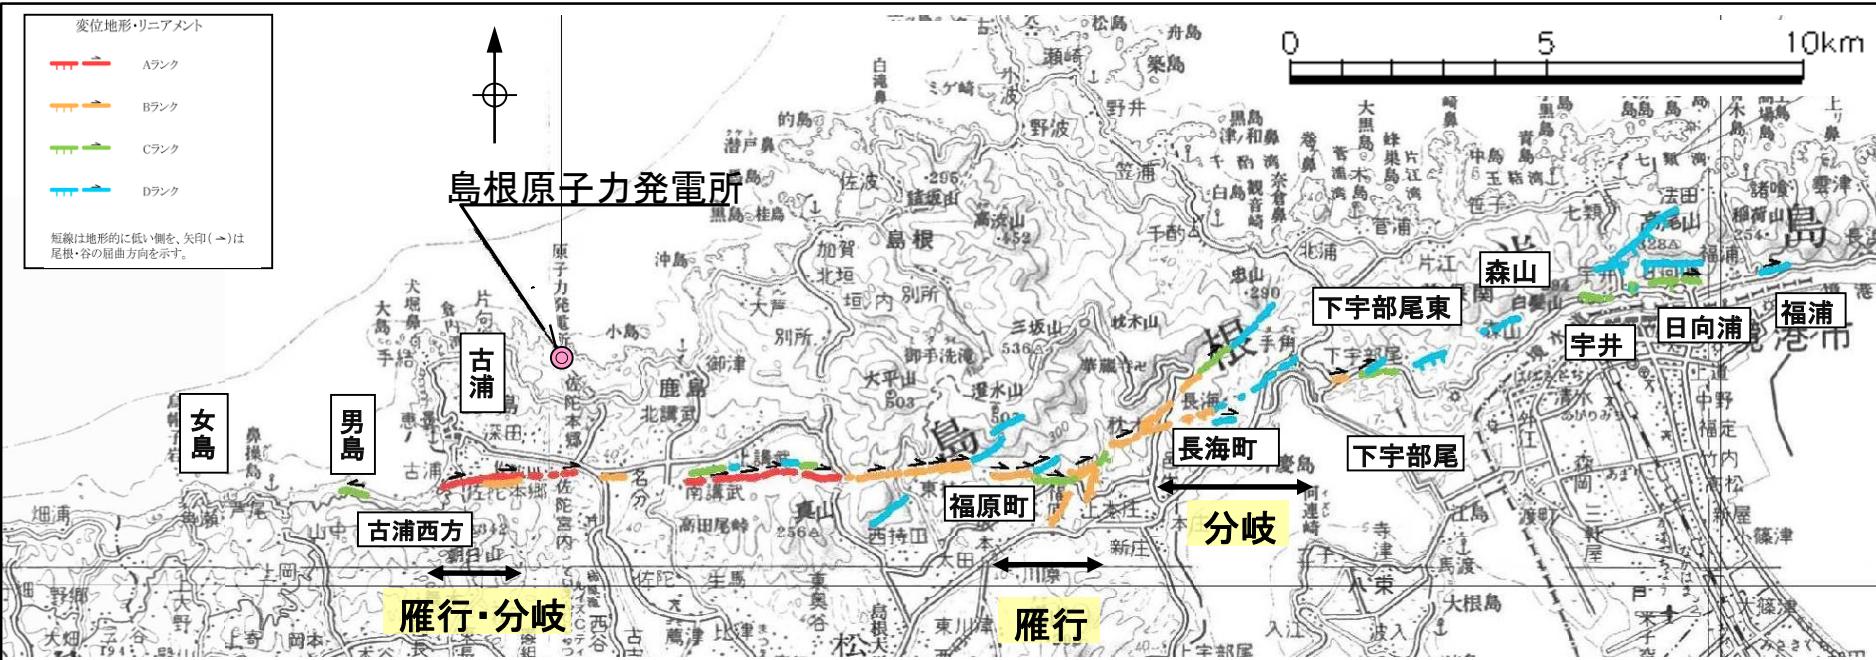
変位地形・リニアメント分布図

不明瞭な変動地形を見逃さないように、当サイトの地形・地質構造を考慮し、井上ほか(2002)を参考に設定した判読基準に基づき、空中写真、地形図等を用いて空中写真判読を実施し、震源として考慮する活断層の存在が疑われる尾根・水系の屈曲等の横ずれ変位に起因する地形、崖等の縦ずれ変位に起因する地形を抽出した。さらに、空中写真判読のみでは認定が難しい微地形については、航空レーザー測量により精度の高い地形情報を取得して、詳細な調査を実施した。

- ・鹿島町古浦～福原町の間は尾根・谷の系統的かつ明瞭な右屈曲が認められるが、その西方及び東方では尾根・谷の屈曲や鞍部等が断続、雁行し、連続性に乏しい。
- ・古浦西方においては、変位地形・リニアメントは認められない。さらに、宍道断層の主要部が尾根・谷の右屈曲を示すのに対して、男島付近では左屈曲が認められる。
- ・東方の長海町～福浦の間では、一部に尾根・谷の屈曲が認められるものの、変位地形は不明瞭であり、下宇部尾東には直線谷が認められるが、更に東方の森山以東においては、鞍部、高度不連続、一部に尾根・谷の屈曲が断続的にしか認められない。
- ・更に東方の福浦以東においては、変位地形・リニアメントは認められない。
