島根原子力発電所

地盤(敷地周辺陸域の地質・地質構造)

令和3年6月18日
中国電力株式会社

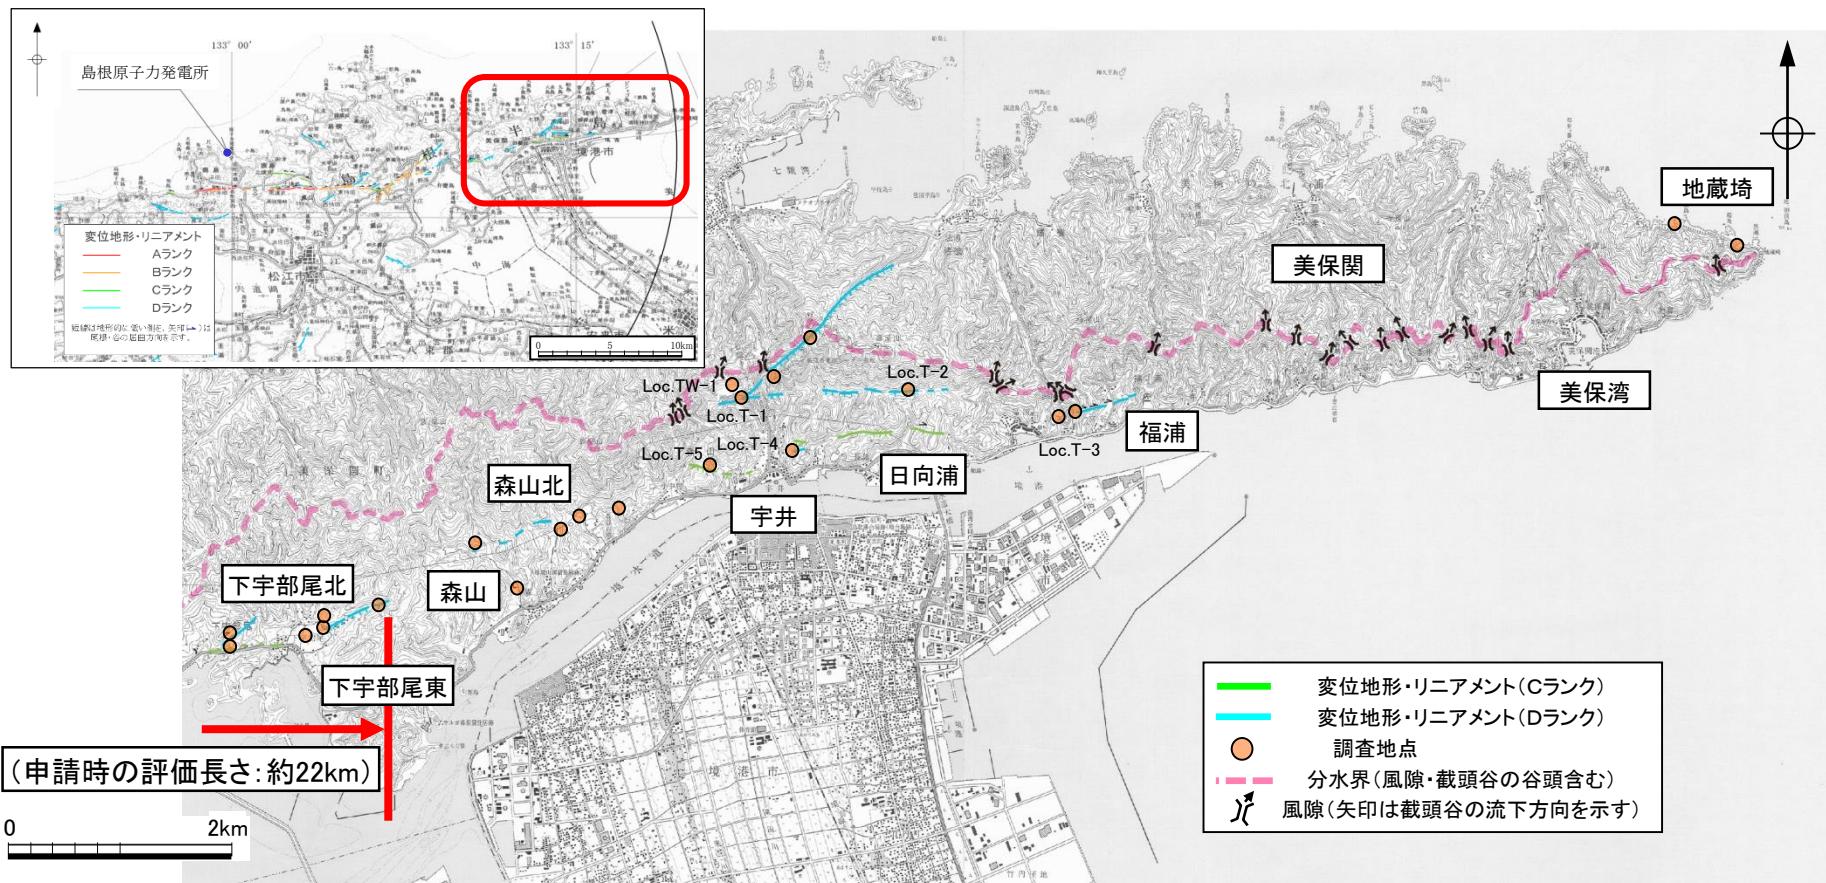
## 下宇部尾以東の変動地形学的調査

- 下宇部尾以東において不明瞭な変動地形を見逃さないように変動地形学的調査を行い、尾根・水系の屈曲、崖・鞍部等の地形要素を判読し、変位地形・リニアメントを抽出した。  
なお、変動地形学的調査にあたっては、田力ほか(2016)のリニアメントも参考とした。
- 島根半島南北の水系を境する分水界が認められる。また、福浦～美保関の間では、分水界が南側へ偏っており、分水界には風隙、截頭谷が発達する。
- 下宇部尾以東における変位地形・リニアメントとして認められない地形要素については、いずれも系統的ではないことを確認した。
- 変動地形学的調査結果の詳細については、後述する各地点の調査結果に示す。

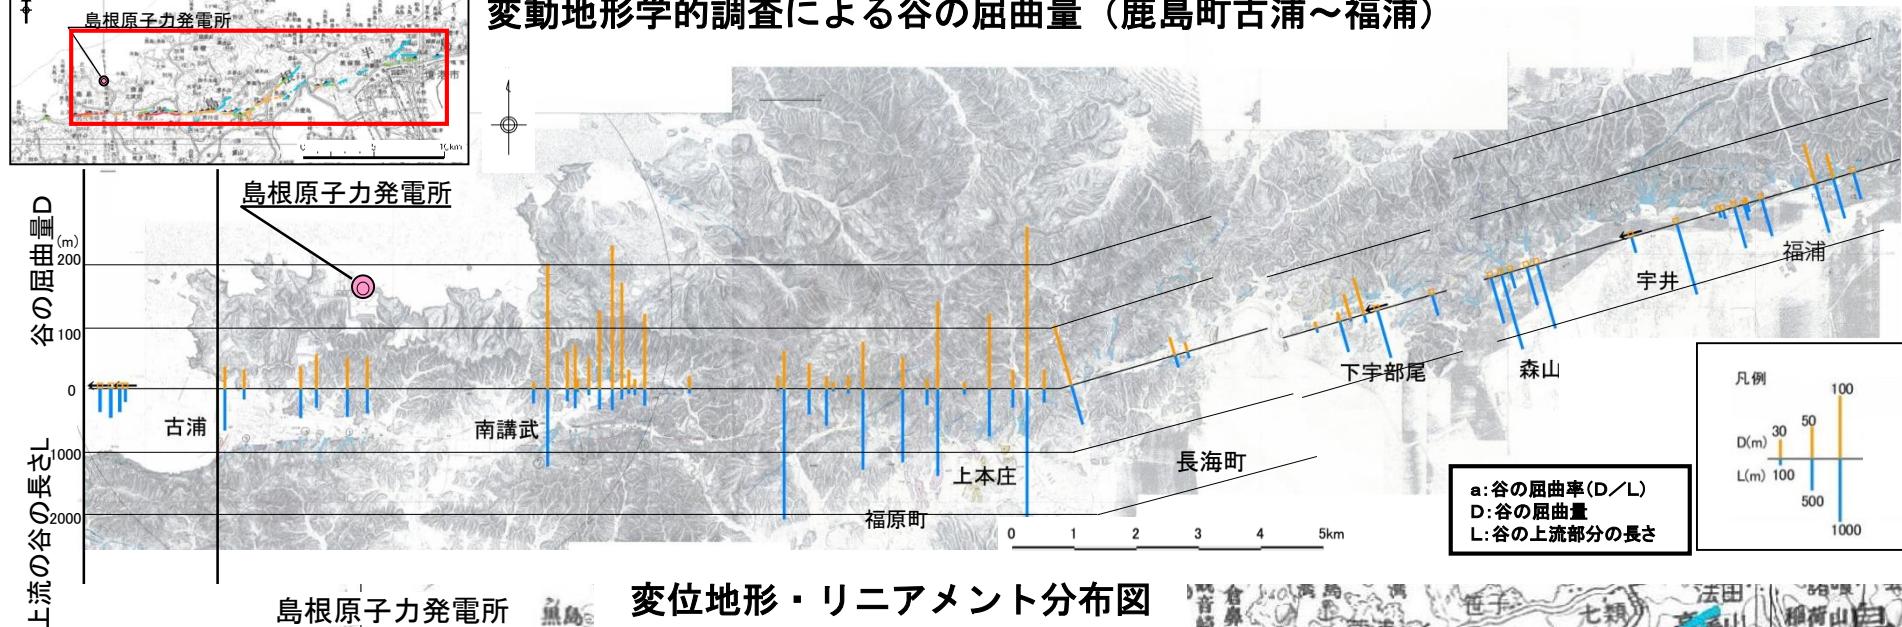
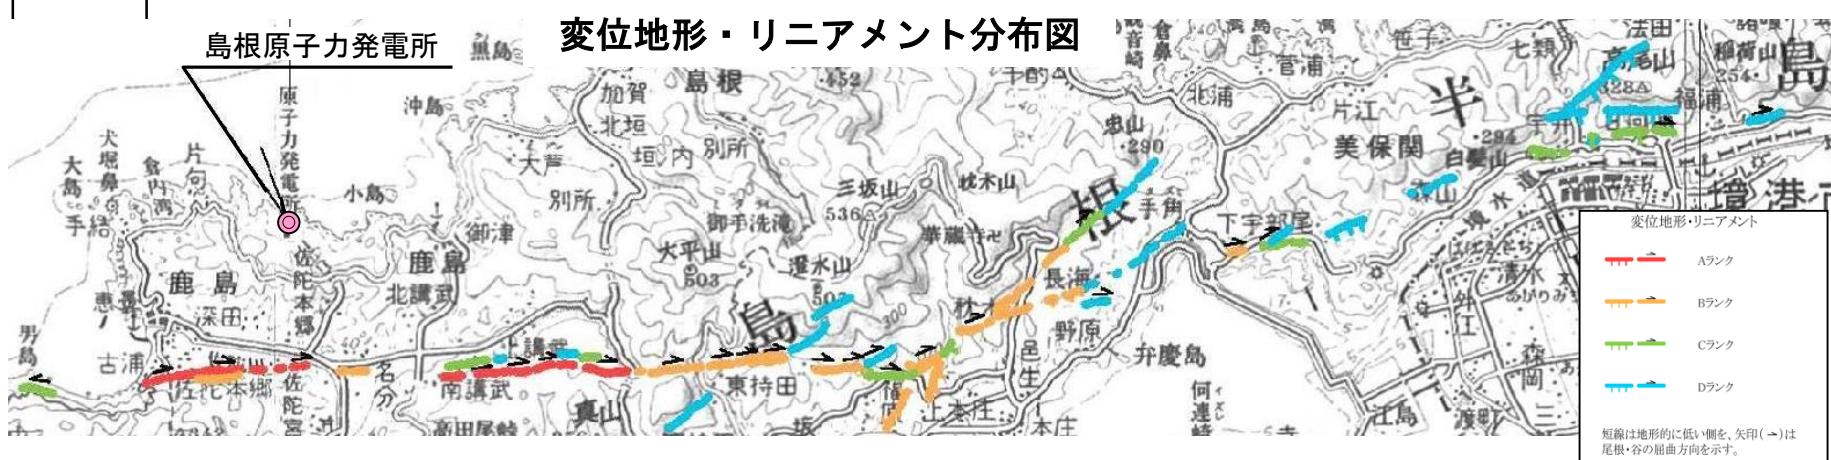
変動地形学的調査による谷の屈曲量（鹿島町古浦～福浦）

- Aランクの変位地形・リニアメントが認められる南講武付近では、谷の屈曲量・屈曲率が大きくなる傾向が認められる。西端付近では、Aランクの変位地形・リニアメントが認められるものの、谷の屈曲量・屈曲率は、南講武付近と比較して、次第に小さくなる傾向が認められる。
- 長海町～下宇部尾の間では、変位地形・リニアメントは、大局的には東方に向かってBランクからDランクへ移行し、谷の屈曲量・屈曲率も同様に、大局的には東方に向かって次第に小さくなる傾向が認められる。
- 更に東方の下宇部尾以東においては、Cランク及びDランクの変位地形・リニアメントが認められるものの、左に屈曲する谷または直線状の谷が複数認められ、谷の屈曲率に一定の規則性は認められず、系統的でない。

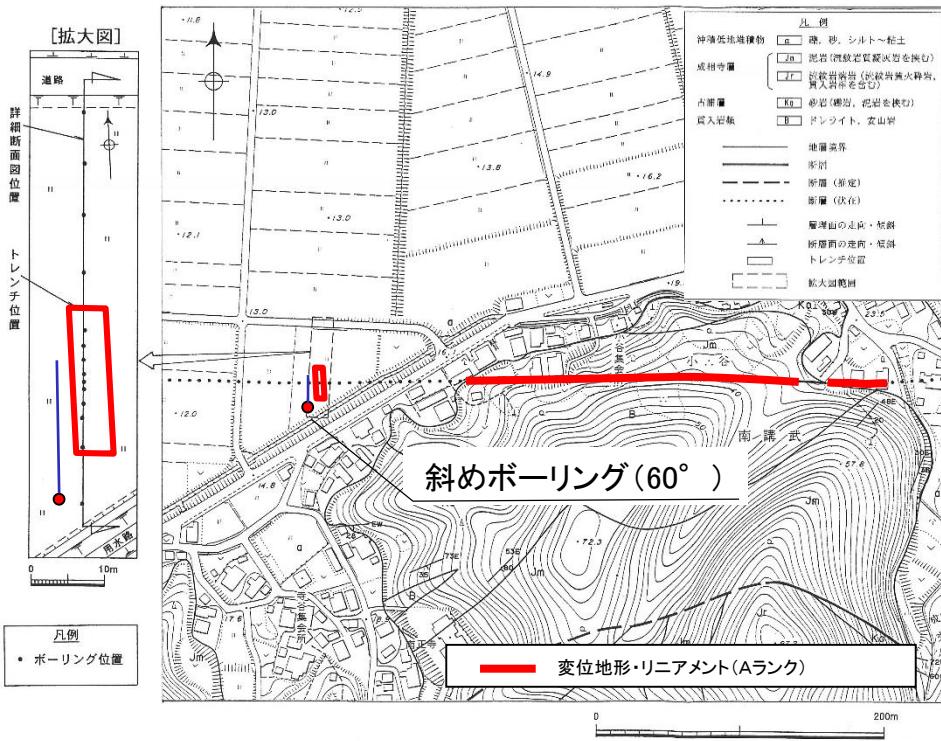
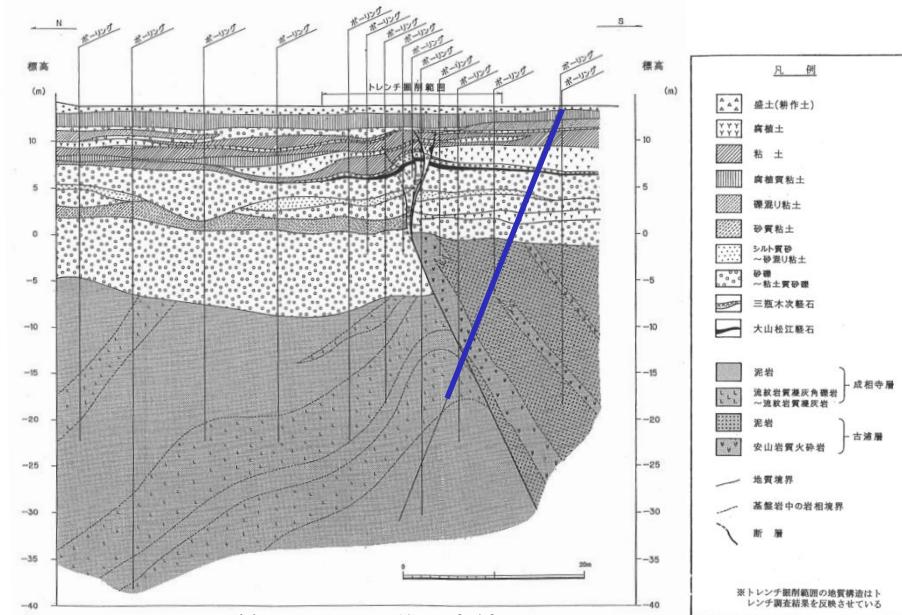
詳細断面図(既往調査結果)

・トレーニング調査により宍道断層の後期更新世以降の活動が認められる区間として評価している南講武において、ボーリング調査により、断層の試料を採取した。(2014年にボーリングを実施し試料採取した。)

・ボーリング調査の結果、深度30.55m付近に断層が認められた。断層の研磨片及び薄片の観察を行った。

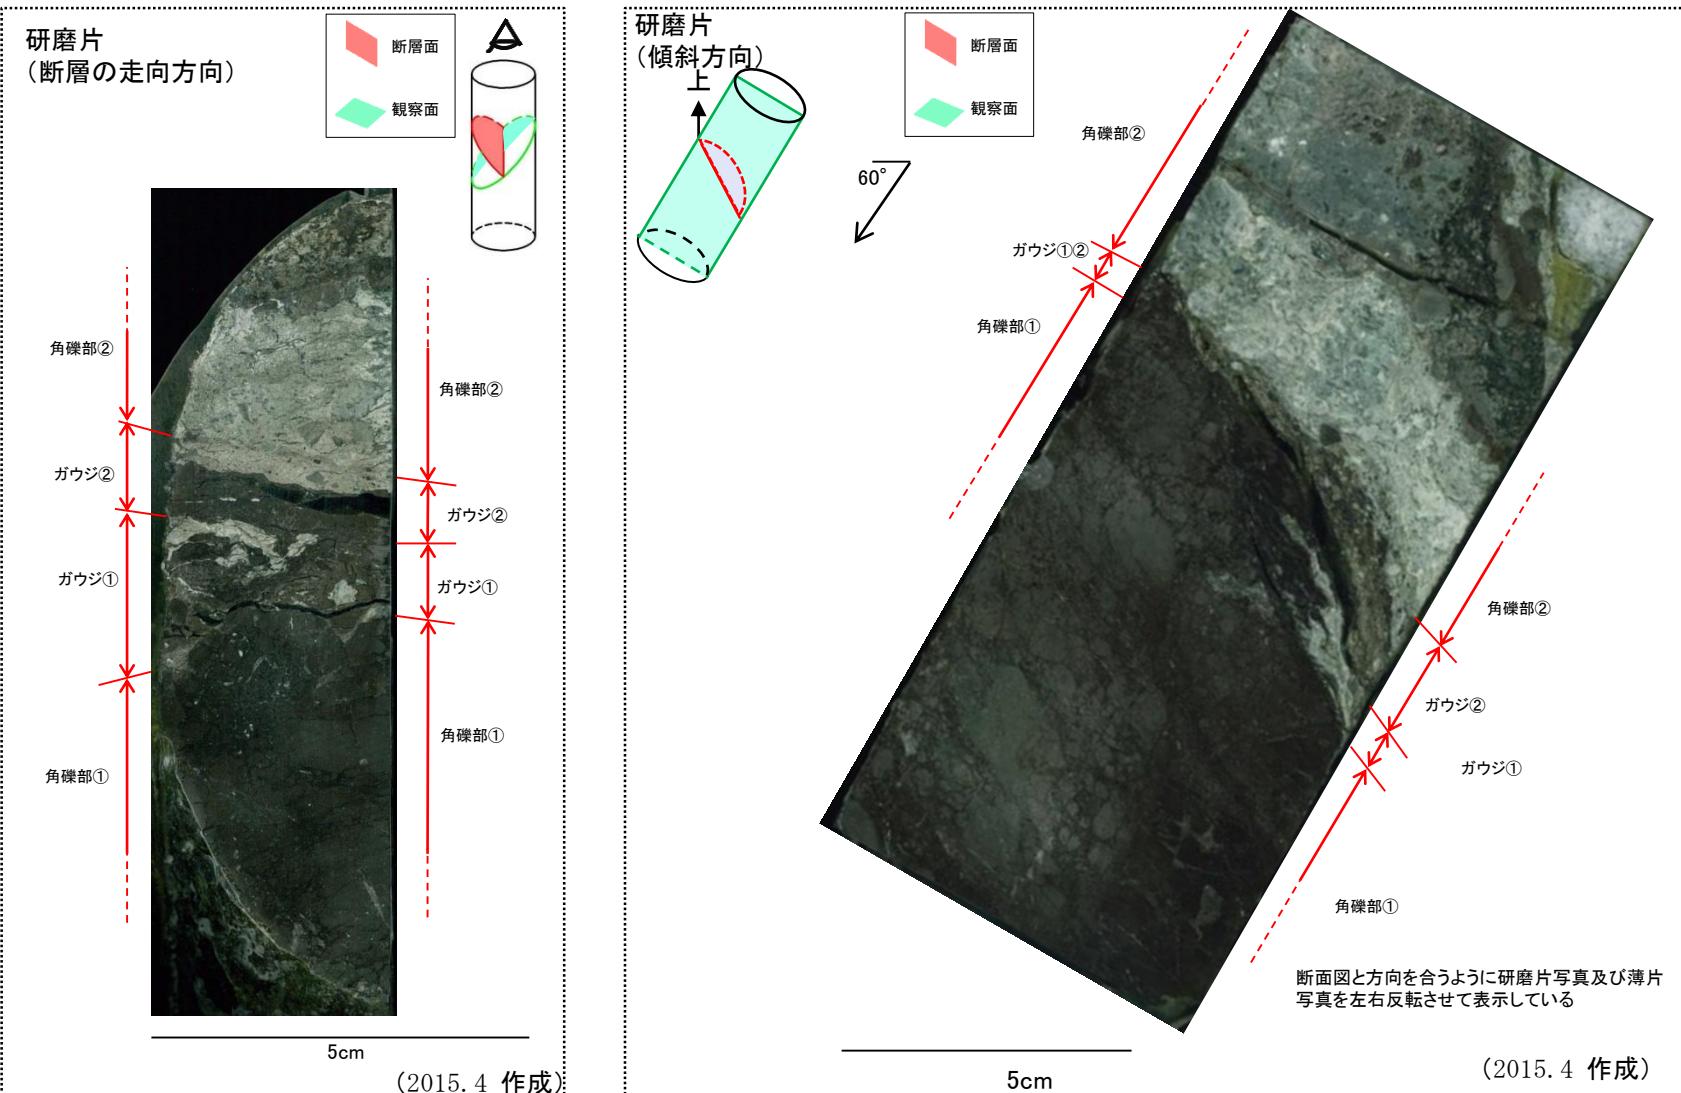
## 南講武(研磨片観察)

- ・研磨片観察の結果、角礫部①、角礫部②、母岩の角礫を含むガウジ①、細粒化の進んだガウジ②の積層構造が認められる（特徴①）。
- ・細粒化の進んだガウジ②は直線的でシャープな断層面を伴う（特徴②）。

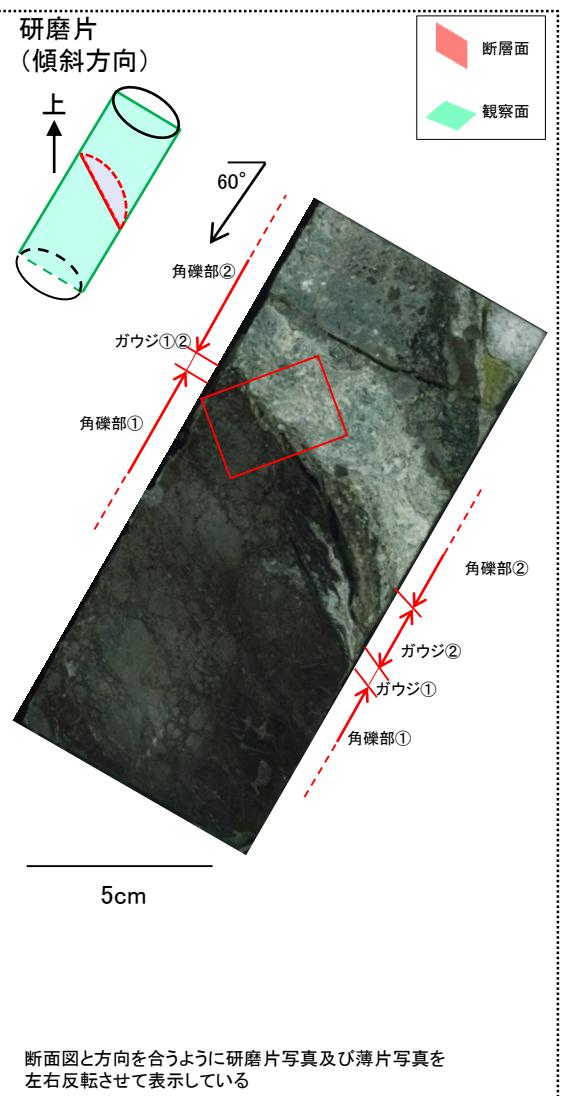
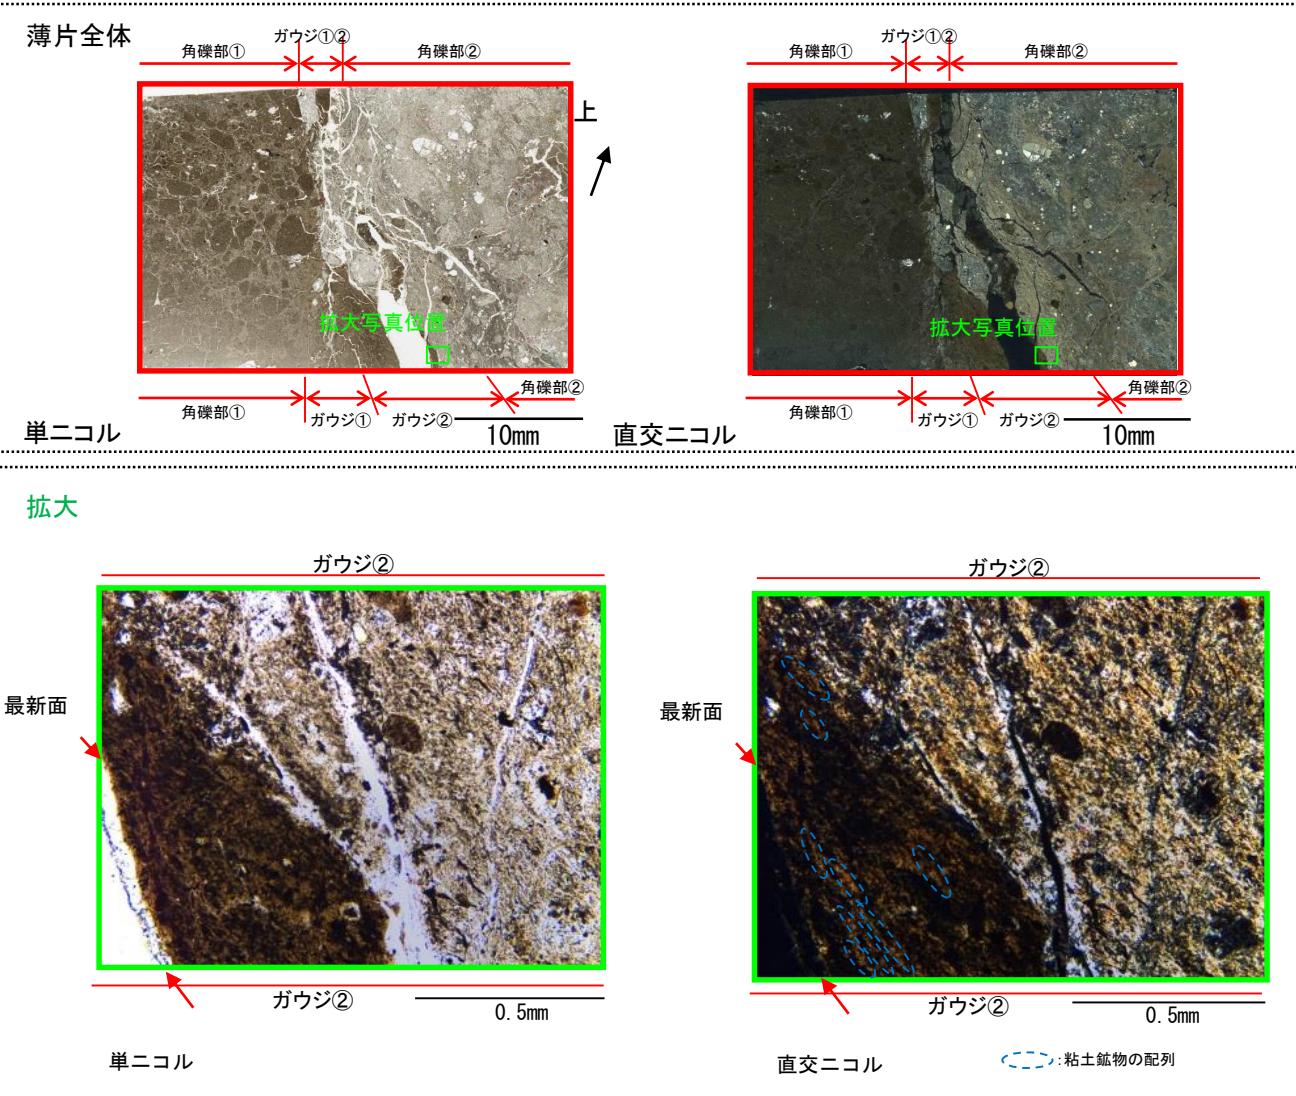
## 南講武(薄片観察(断層の傾斜方向))

・薄片観察の結果、最新面付近では、粘土鉱物の長軸は最新面に沿った方向に配列している（特徴⑤）。

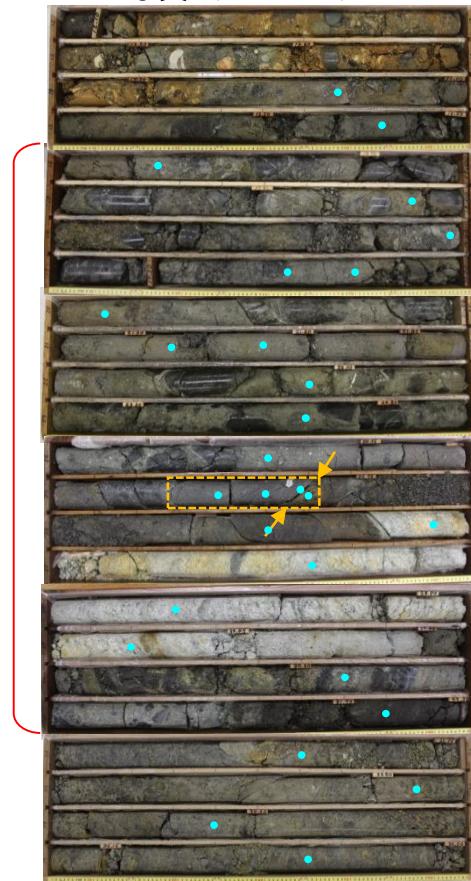
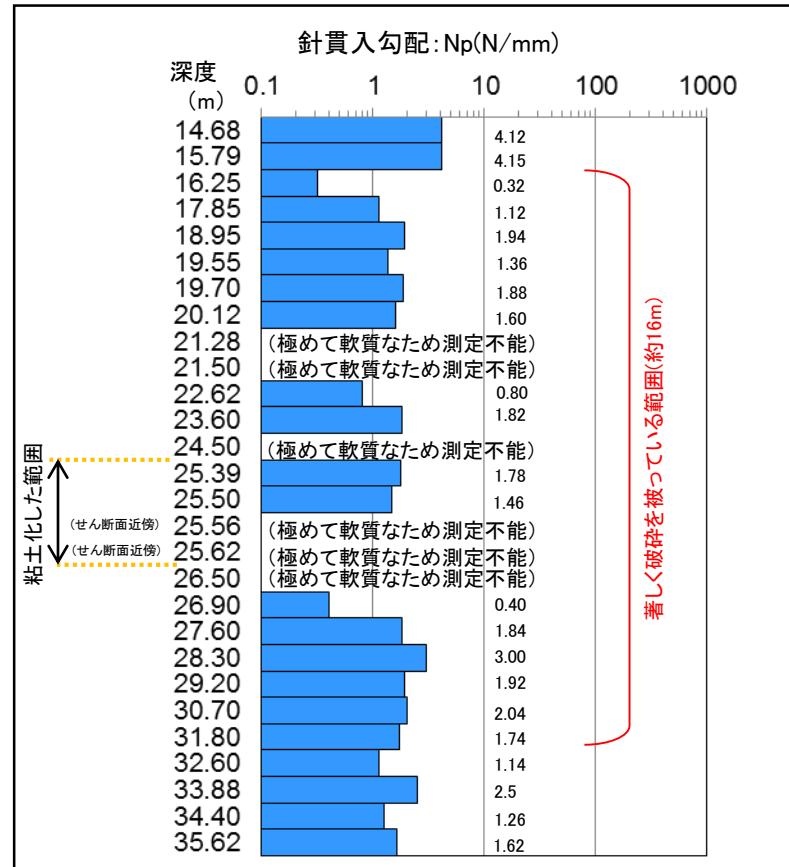
No. 50コア写真 (12~36m) :せん断面

- 原子炉設置変更許可申請書(1号及び2号原子炉施設の変更並びに3号原子炉の増設)時(2005)の南講武ボーリングコア(No.50)を用いて、南講武の断層(宮道断層)の粘土化した範囲(No.50、深度25.28m～25.64m)及びせん断面近傍の著しく破碎を被った範囲を中心に針貫入試験を実施した。

針貫入勾配:  $N_p(N/mm) = P/L$   
P: 貫入荷重(N)  
L: 貫入量(L)  
針貫入試験は地盤工学会基準に従い、貫入量(L)は10mmとした。

- 針貫入試験の結果、宮道断層の後期更新世以降の活動が認められる区間である南講武(No.50)のせん断面近傍の針貫入勾配は極めて軟質なため測定不能である。
- また、南講武(No.50)は破碎幅が広く(基盤岩が軟質な範囲: 約16m)、著しく破碎を被っている範囲の基盤岩の針貫入勾配は3.0N/mm以下と軟質である。

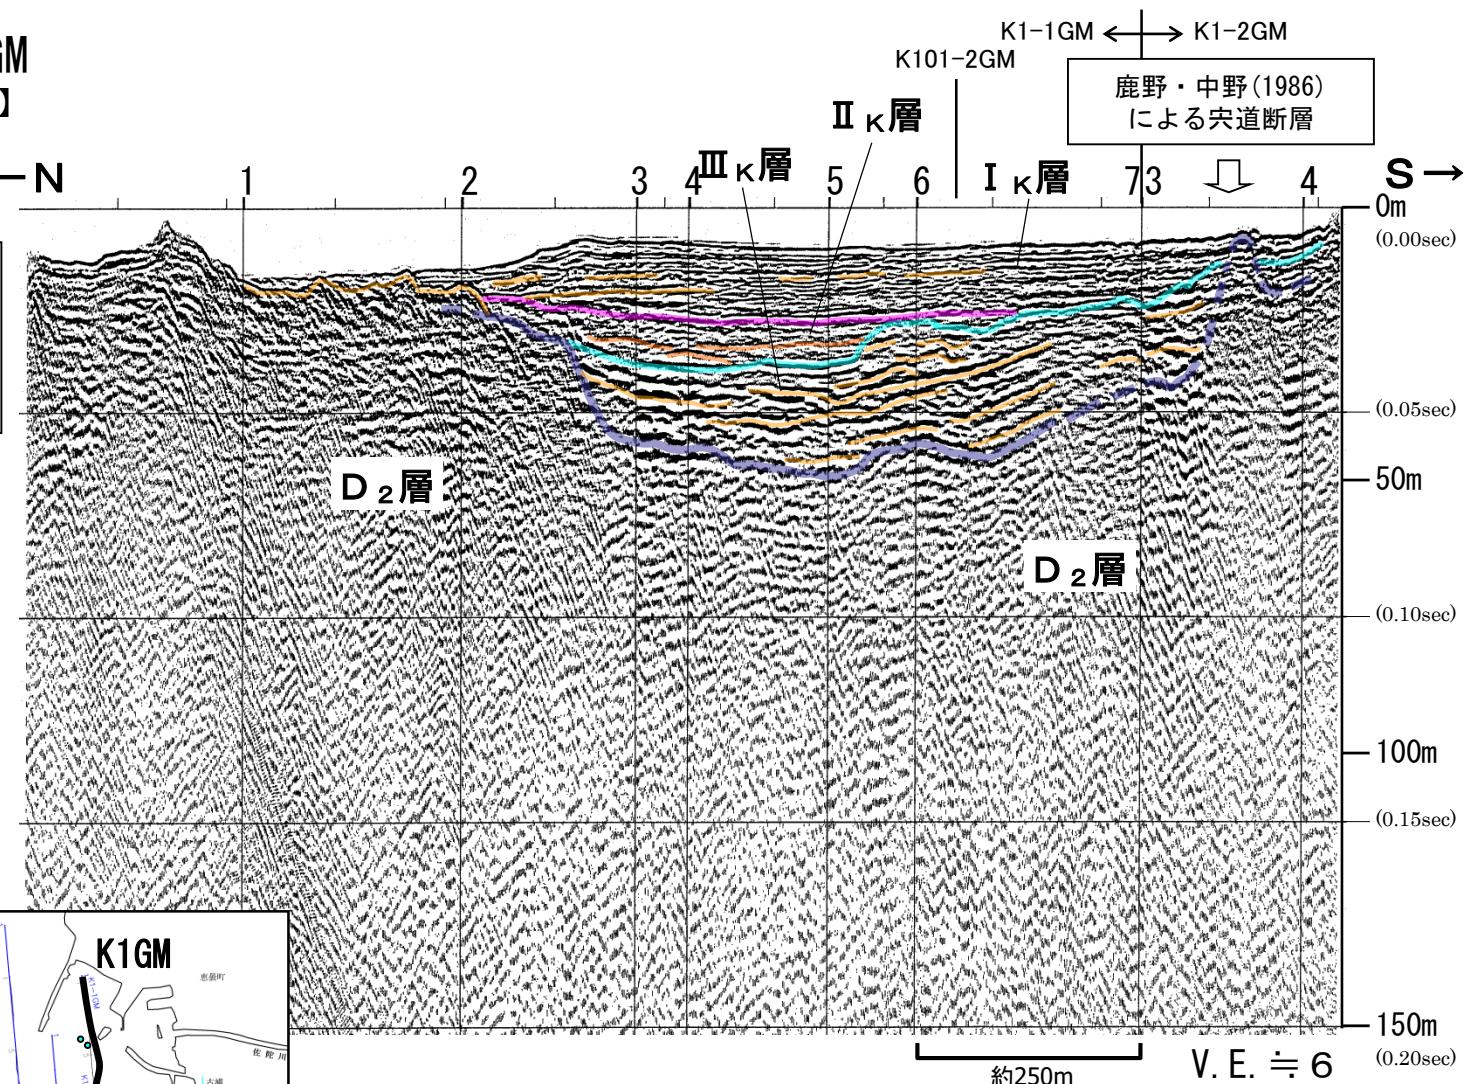
・鹿野・中野(1986)に示される宍道断層の位置付近において、D₂層上面の高まりが認められるが、III_K層の内部反射面及びD₂層上面に断層活動を示唆する反射面は確認されない。

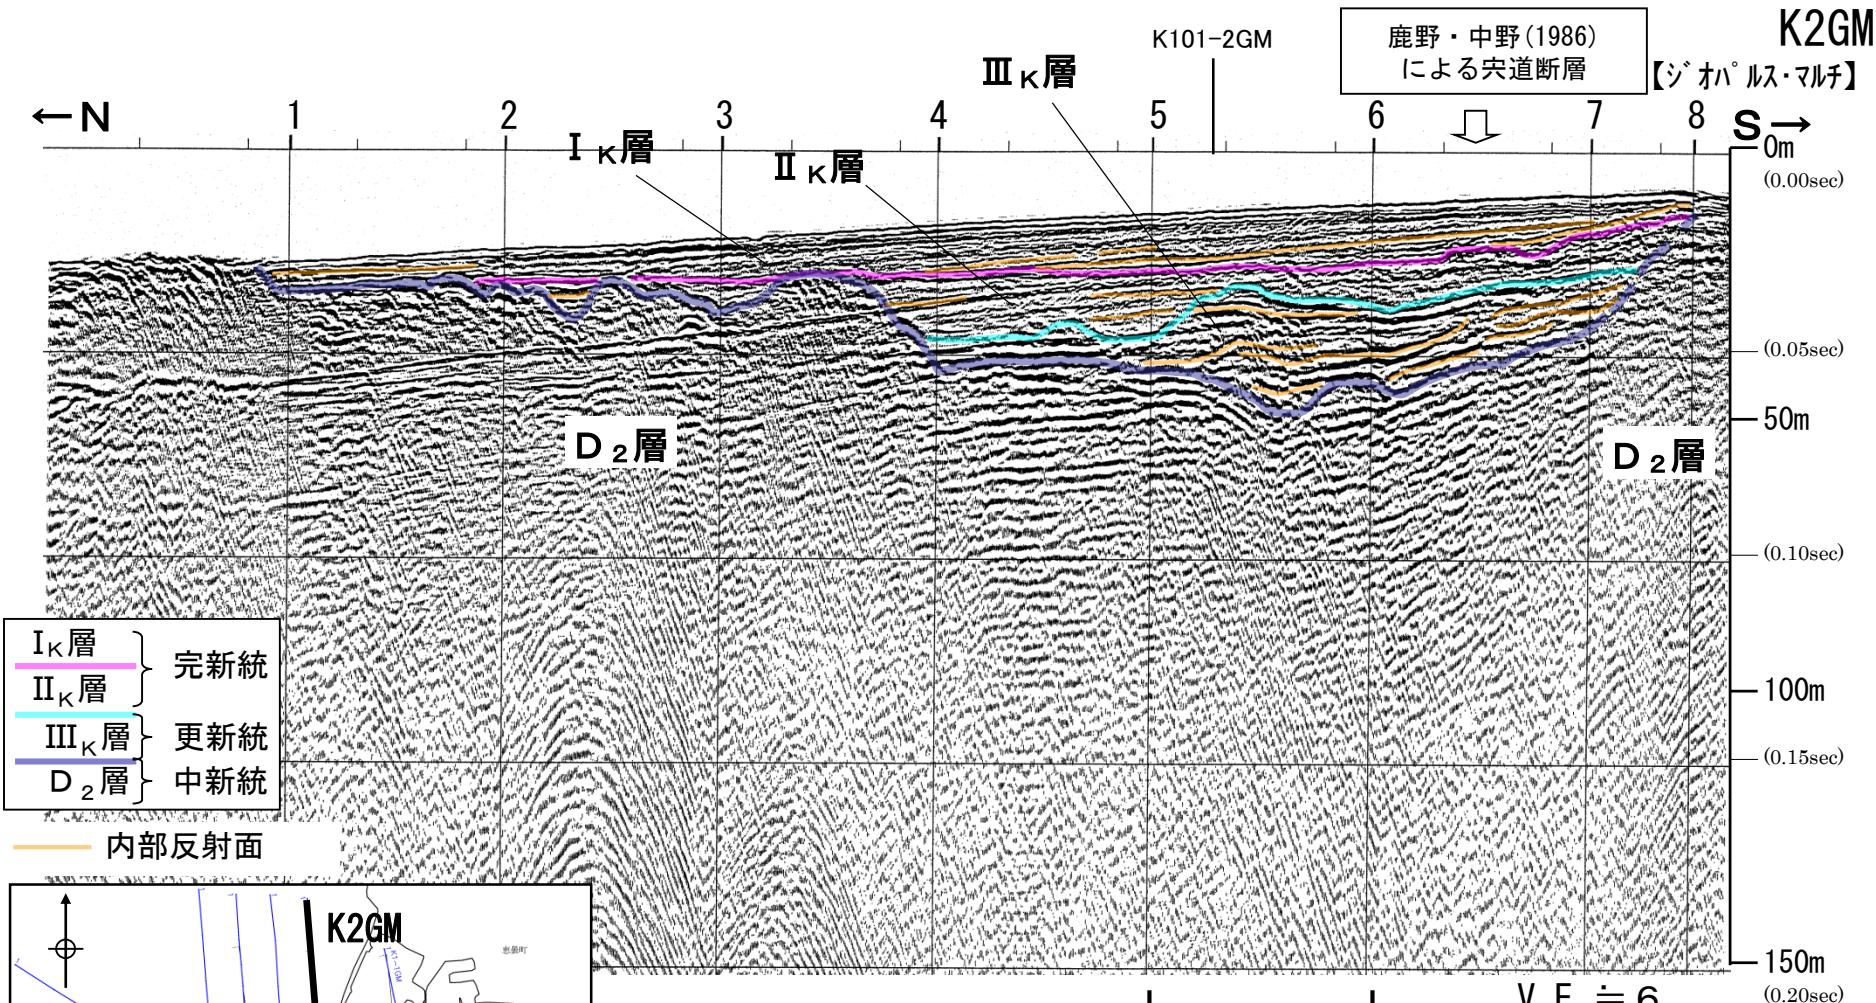
古浦沖(音波探査解析図(K2GM測線))

- ・III_K層(更新統)の内部反射面はやや不明瞭な部分もあるが、全般にほぼ水平または断続的な成層パターンを示す。
- ・III_K層の内部反射面及びD₂層上面に断層活動を示唆する反射面は確認されない。

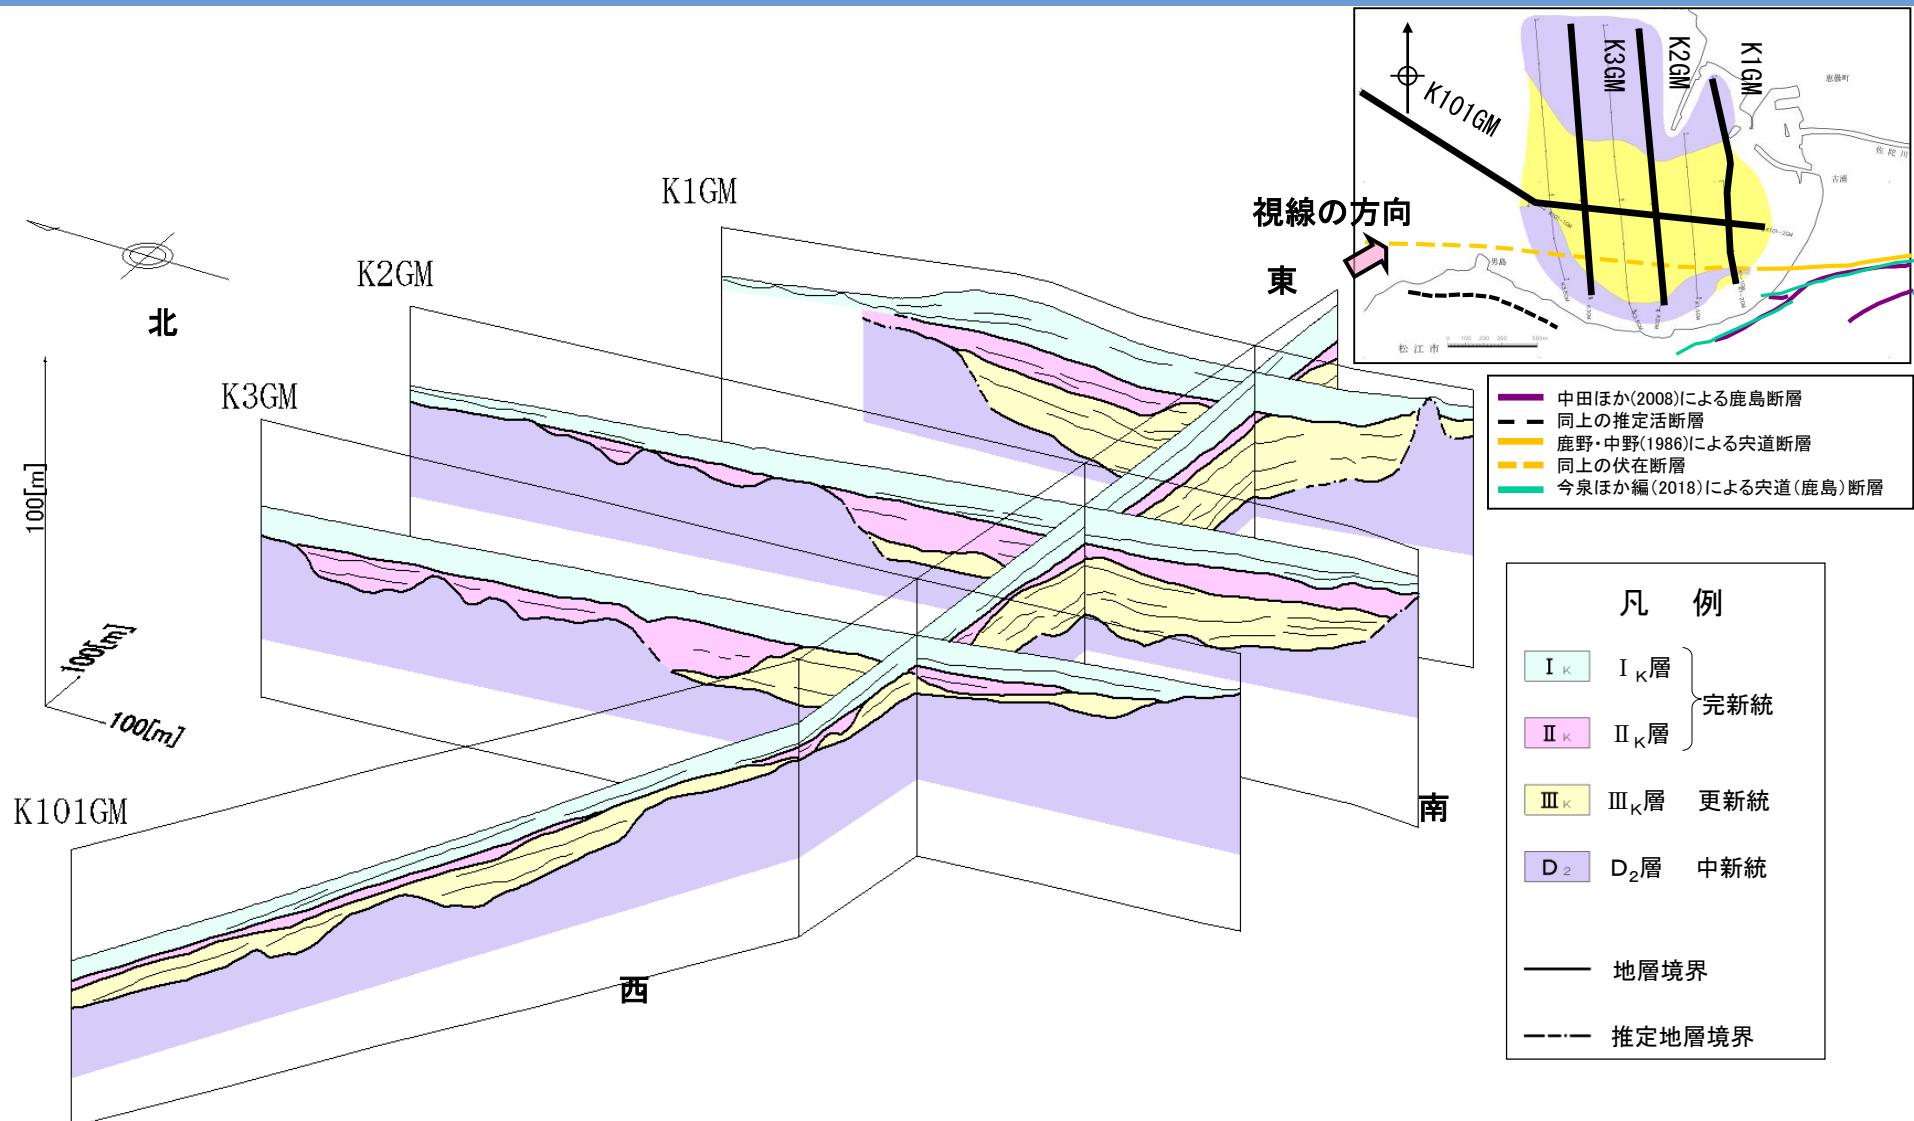
3. 宍道断層の評価 (3)地質調査(宍道断層の西側) ③古浦沖
古浦沖(まとめ(パネルダイヤグラム))

- ・D₂層上面は中央部に窪地が認められ、それを覆うようにIII_K層が堆積している。
- ・K1GM測線で認められるD₂層上面の高まりは、それより西方のK2GM測線及びK3GM測線では認められない。
- ・III_K層上面に凹凸が認められ、それを平坦化するようにII_K層及びI_K層が堆積しており、断層・褶曲は認められない。

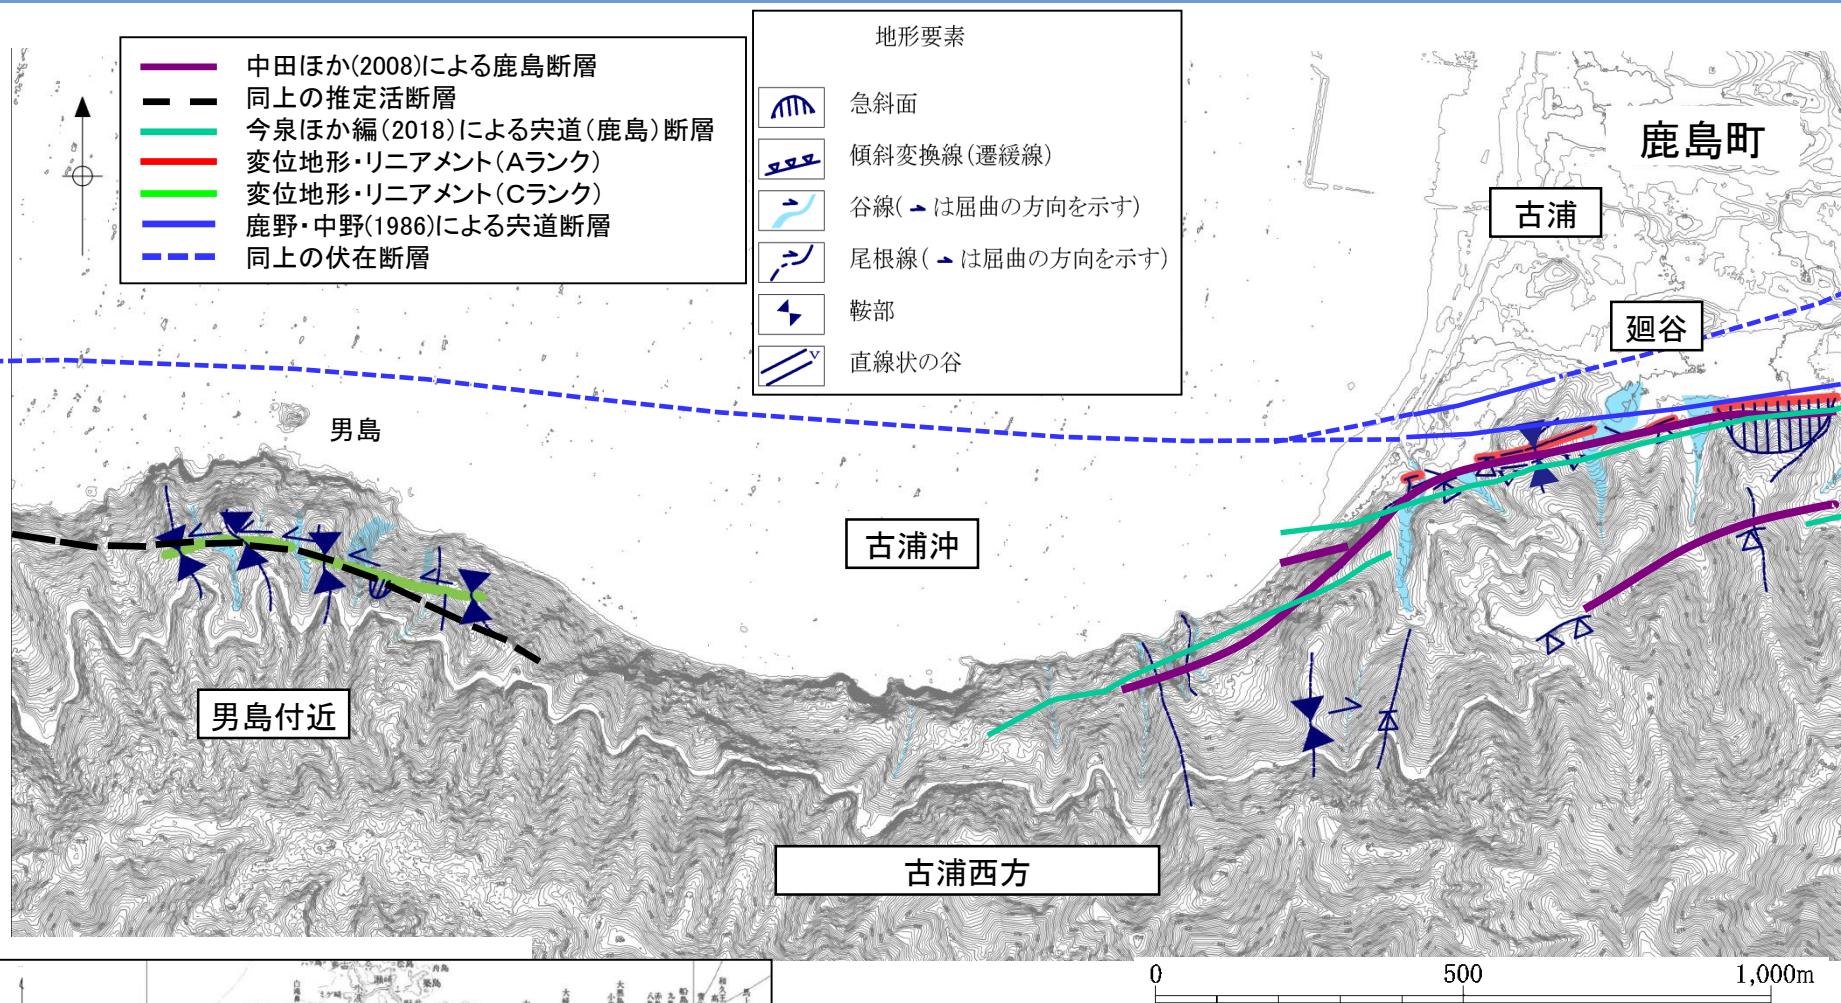
古浦西方～男島(変動地形学的調査)

- ・廻谷から古浦付近では尾根・谷の系統的かつ明瞭な右屈曲が認められる。
- ・古浦西方においては、変位地形・リニアメントは認められない。さらに、宍道断層の主要部が尾根・谷の右屈曲を示すのに対し、男島付近では左屈曲が認められる。

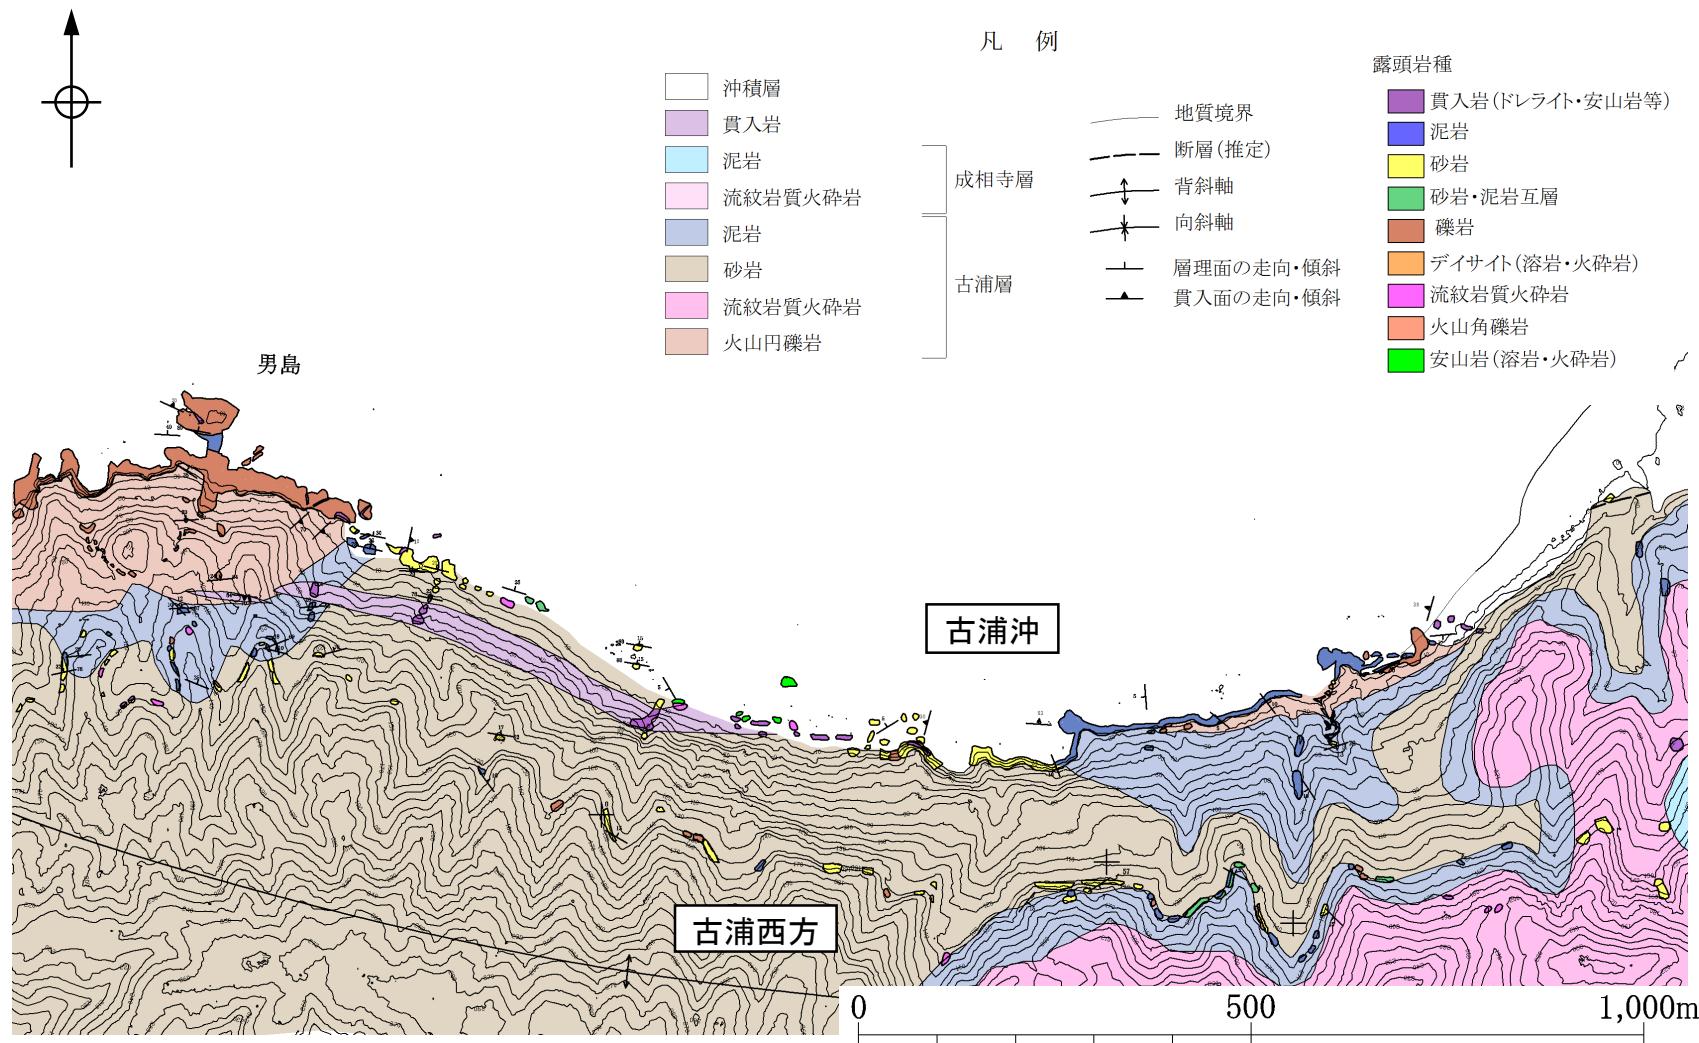
古浦西方～男島(地表地質踏査(地質図))

・地表地質踏査の結果、古浦西方の海岸部では古浦層の礫岩、泥岩及び砂岩が連続分布しており、断層は認められない。

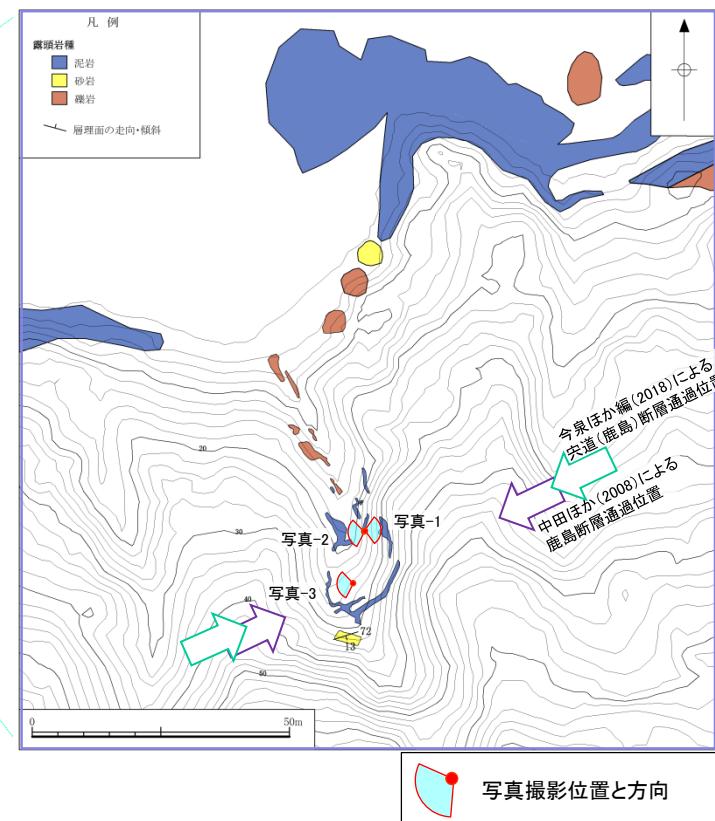
古浦西方(地表地質踏査(詳細ルートマップ))

- 中田ほか(2008)による鹿島断層及び今泉ほか編(2018)による宍道(鹿島)断層を横断する谷で詳細ルートマップを作成した。
- 地表地質踏査の結果、鹿島断層通過位置付近には、谷底から両岸の谷壁に古浦層の砂岩、泥岩、礫岩がほぼ全面に分布しており、宍道断層に対応する断層は認められない。

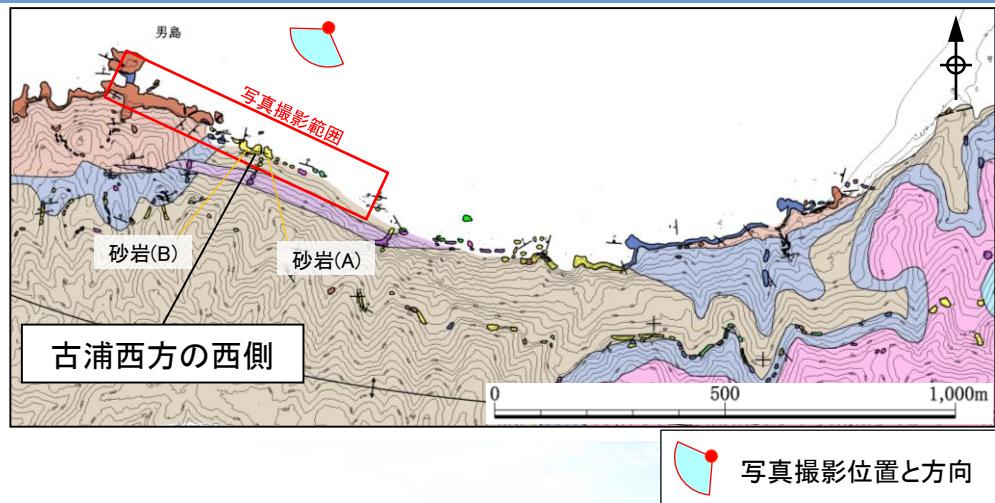
古浦西方の西側付近(地表地質踏査)

・地表地質踏査の結果、古浦西方の西側付近では、古浦層の砂岩が広範囲に連続分布し緩やかな北傾斜を示しており、断層は認められない。

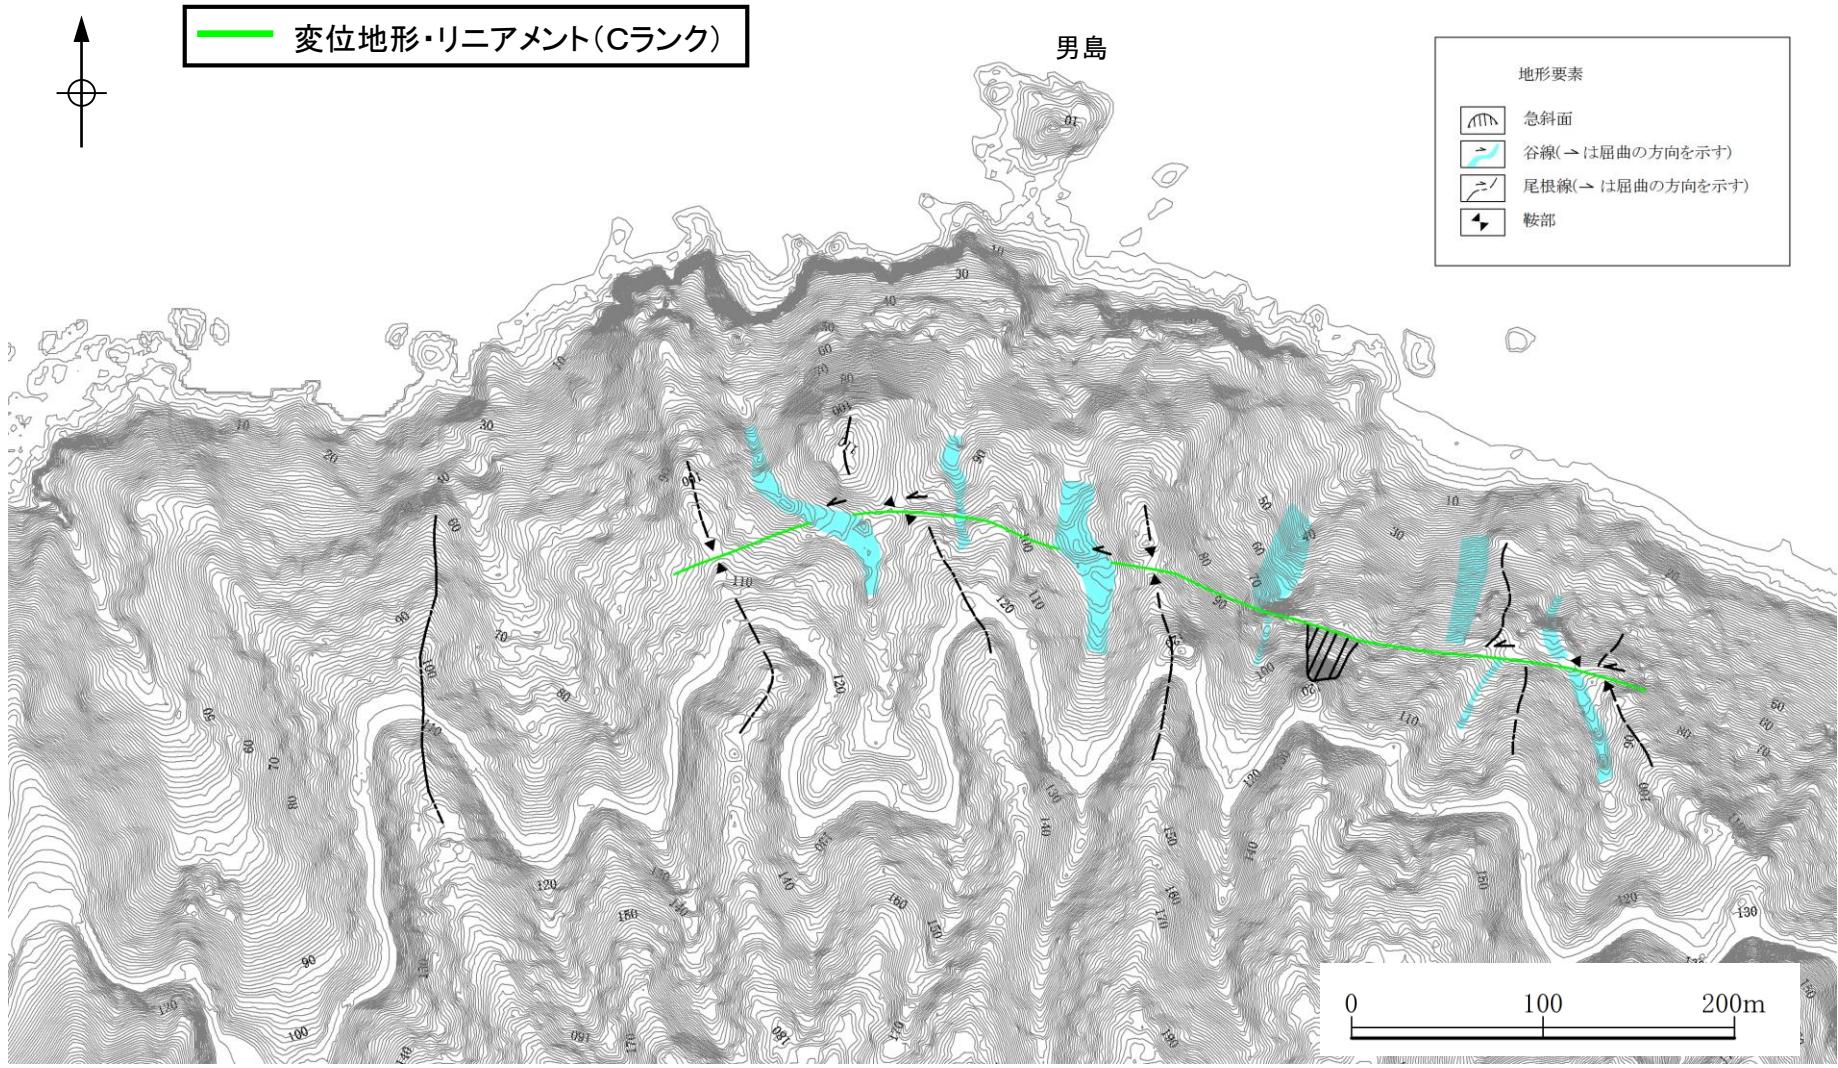
男島(変動地形学的調査)

- ・男島付近の西方を含め航空レーザ測量データを用いた1/1,000の詳細地形図を示す。
- ・変動地形学的調査の結果、尾根・谷の左屈曲及び鞍部等から成るCランクの変位地形・リニアメントが認められる。
