島根原子力発電所

地盤(敷地周辺陸域の地質・地質構造)

令和3年6月18日
中国電力株式会社

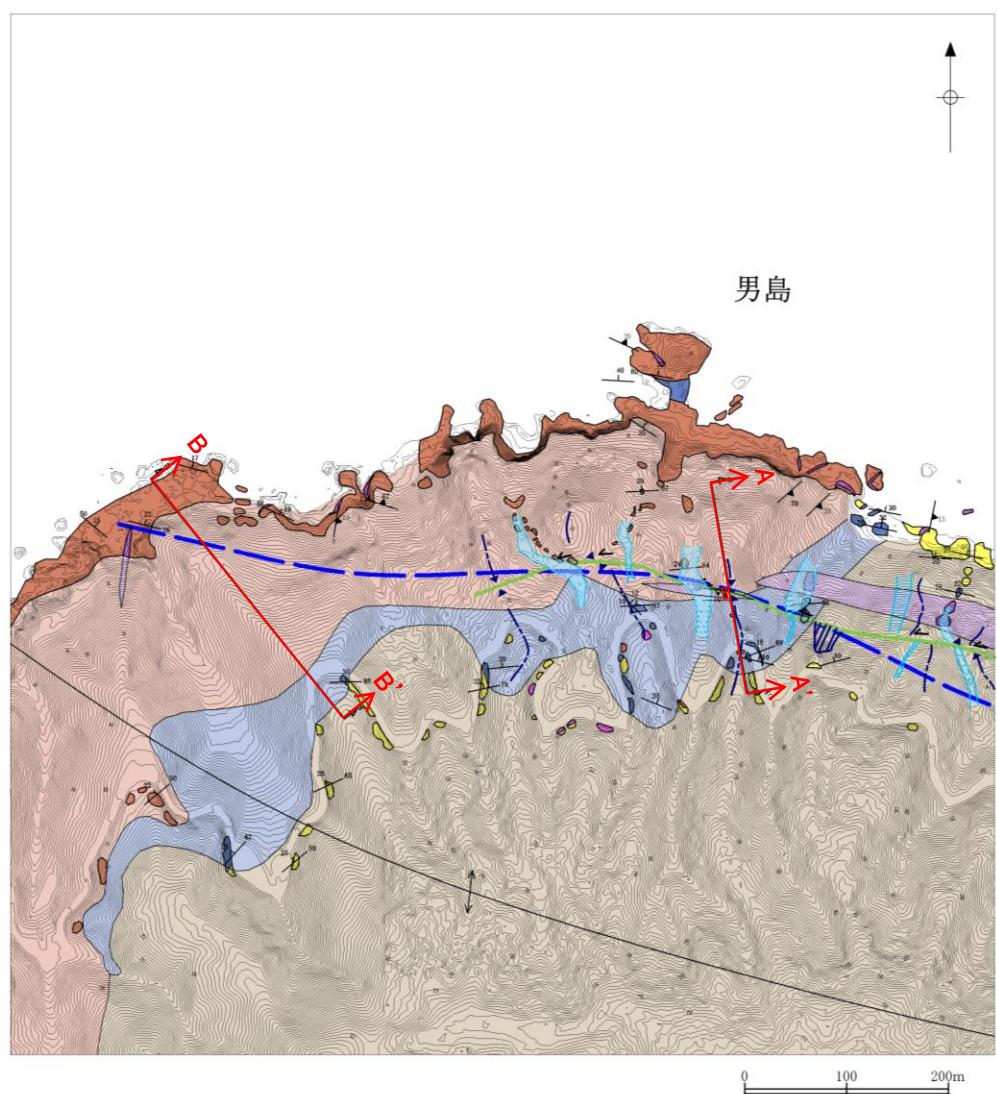
男島(地表地質踏査(地質断面図))

変位地形・リニアメント及び文献断層通過位置において、古浦層の砂岩、泥岩及び火山円礫岩が全体的に緩やかに北に傾斜しており、断層を示唆する構造は認められない。

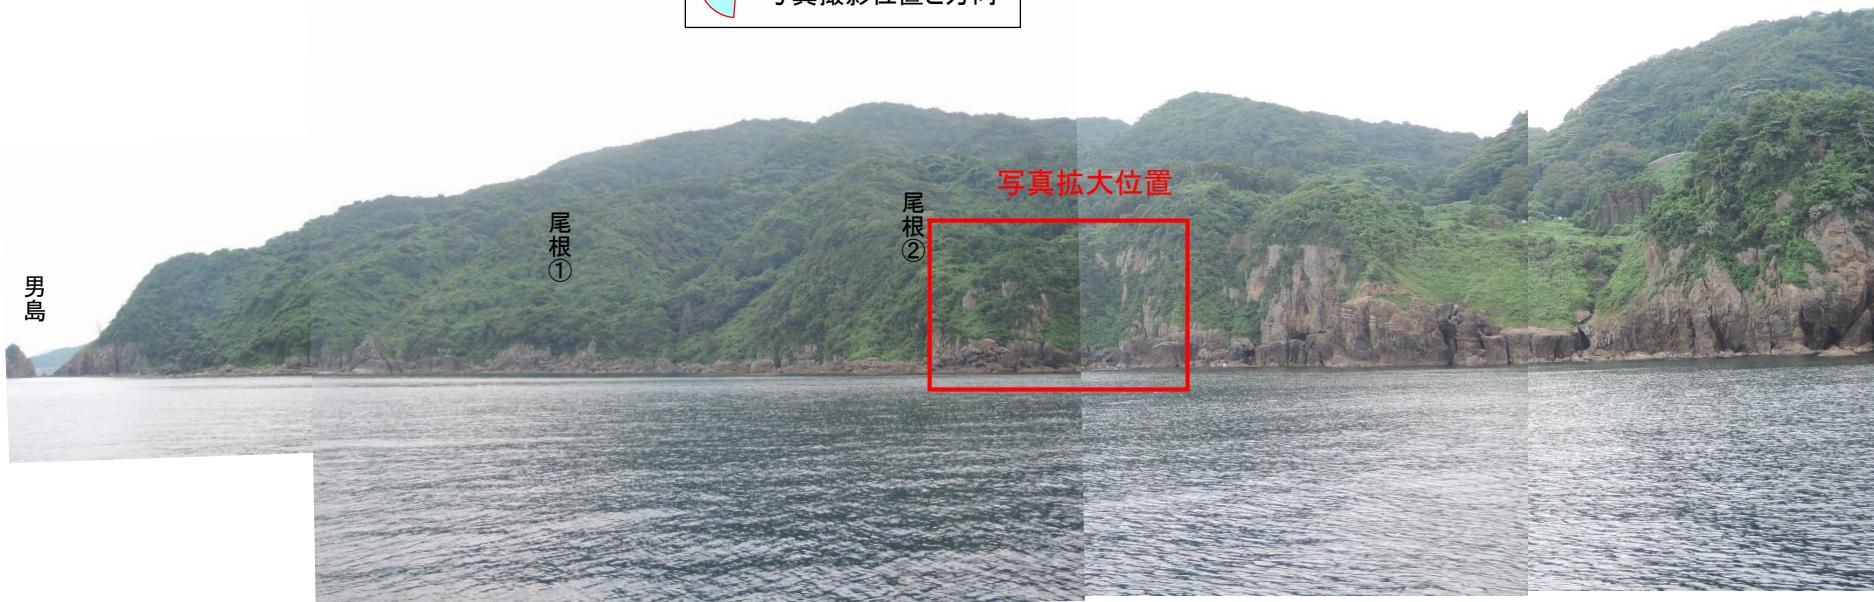
男島(地表地質踏査(文献断層の西端付近))

文献断層の西端付近の海岸線には、火山円礫岩が連続し、断層は認められない。

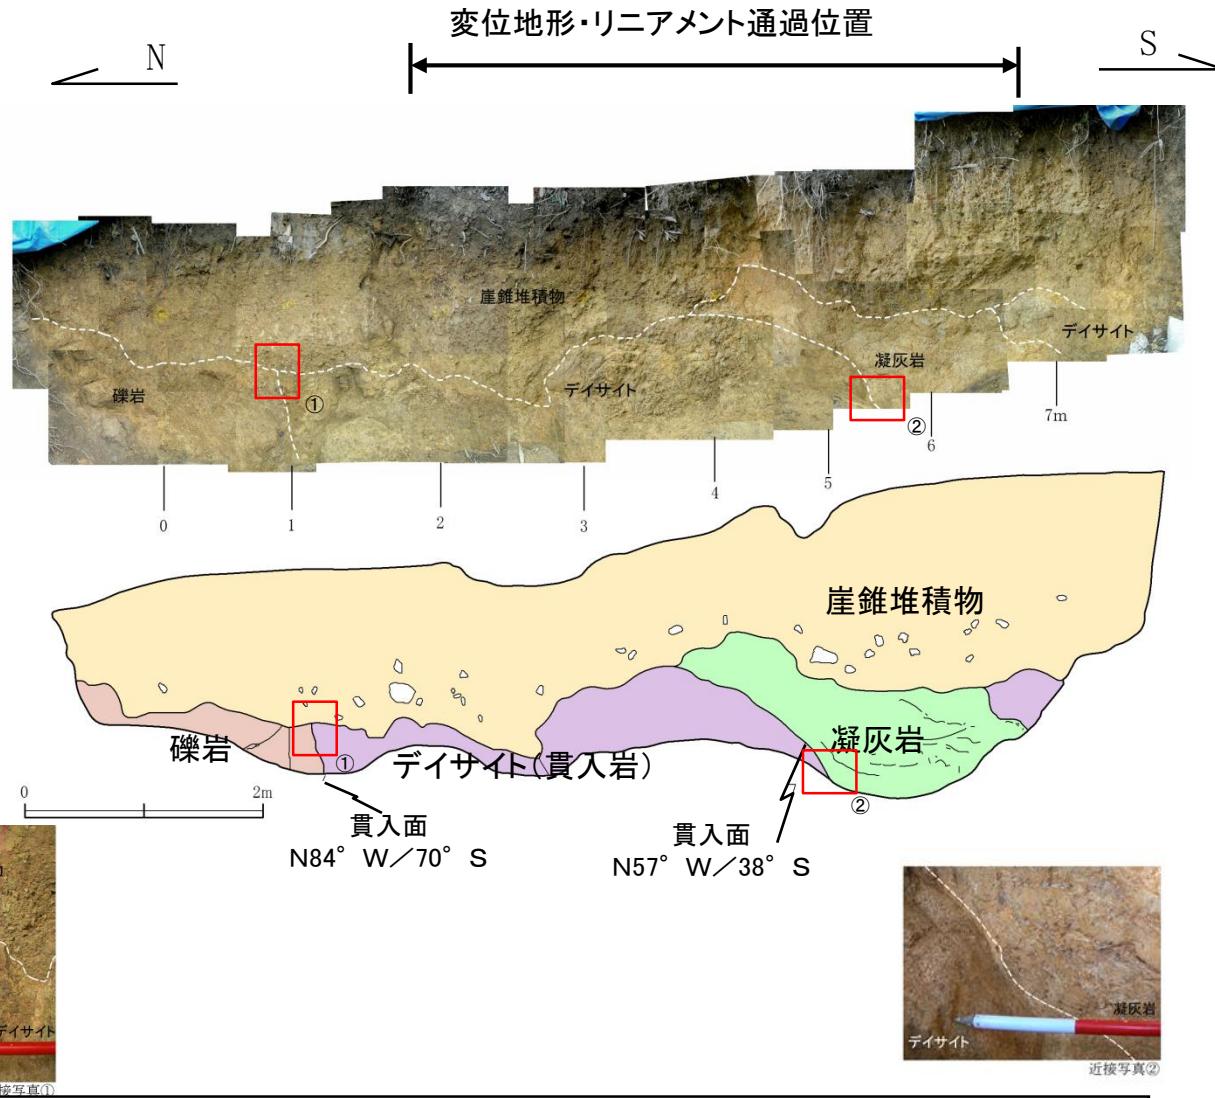
男島(ピット調査(Loc.O-1))

- ・ピット調査の結果、古浦層の礫岩・凝灰岩とこれを貫入するデイサイトが認められるが、断層は認められない。
- ・なお、貫入岩による接触変成作用の影響は認められない。

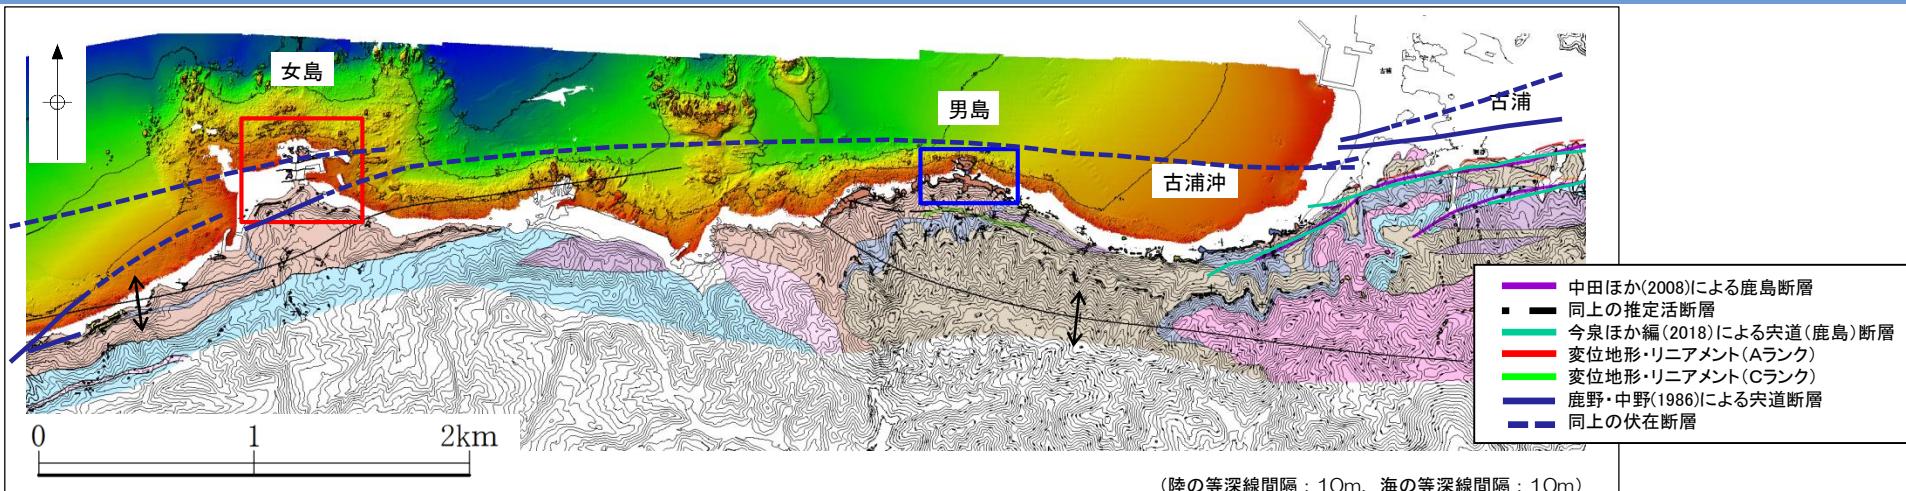
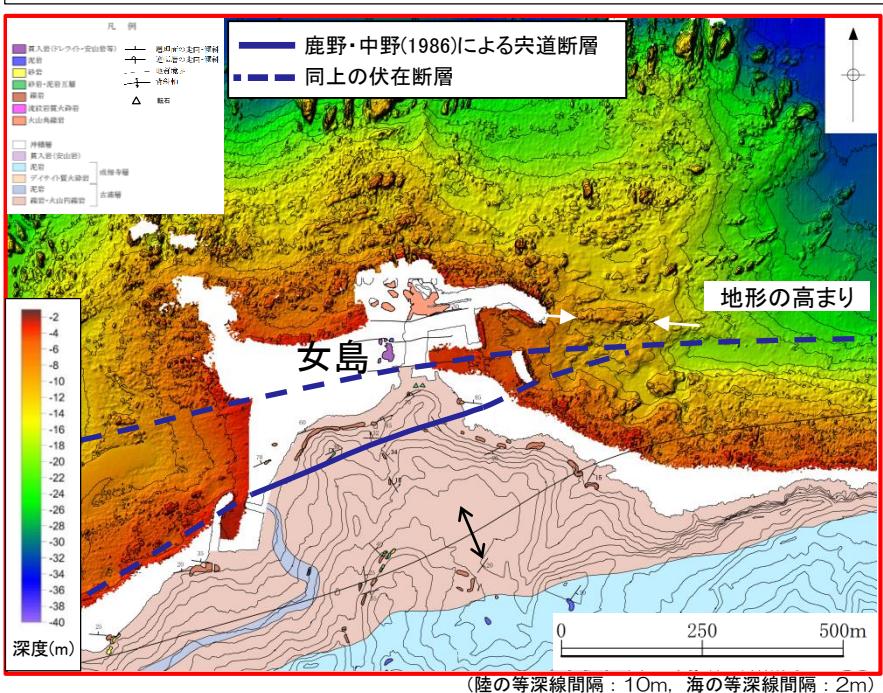
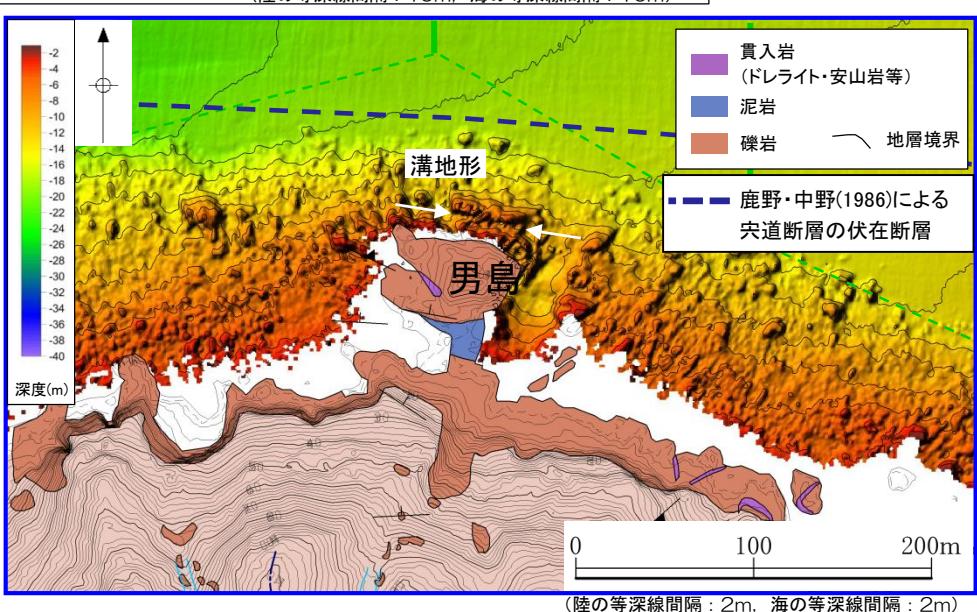
古浦沖以西(男島~女島)(海底面調査及び地表地質踏査)

・海底面調査の結果、男島付近の溝地形を除き、海底地形面には東西方向へ連続する構造は認められない。

・海底面調査の結果、女島東方の海底地形の高まりを除き、海底地形面には東西方向へ連続する構造は認められない。

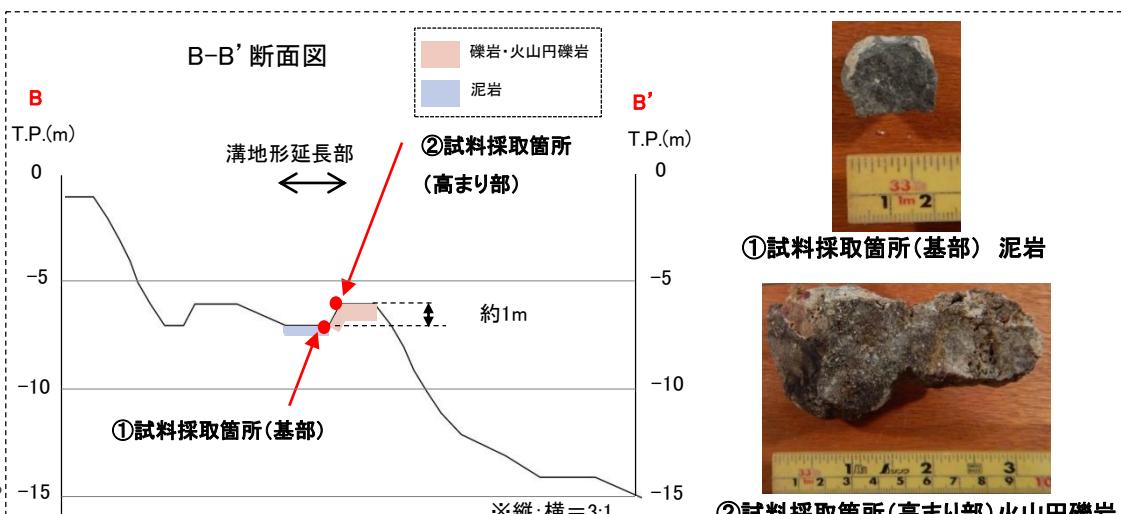
古浦沖以西(男島～女島(男島付近))(海底面調査、潜水調査及び地表地質踏査)

- 男島付近に認められる溝地形は、比高約2m、東西方向の延長は約45mと小規模であり連続性に乏しい地形である。
- 溝地形の東方における潜水調査の結果、断層は認められず、試料採取の結果、高まり部には火山円砾岩、基部には泥岩が分布している。
- 地表地質踏査の結果、男島及び陸域の沿岸部は火山円砾岩から成り、その間の基部には泥岩が分布しており、断層は認められない。

海底面調査で見られた男島付近の溝地形、女島付近の海底地形の高まりの成因は岩質の差を反映した組織地形であると評価した。

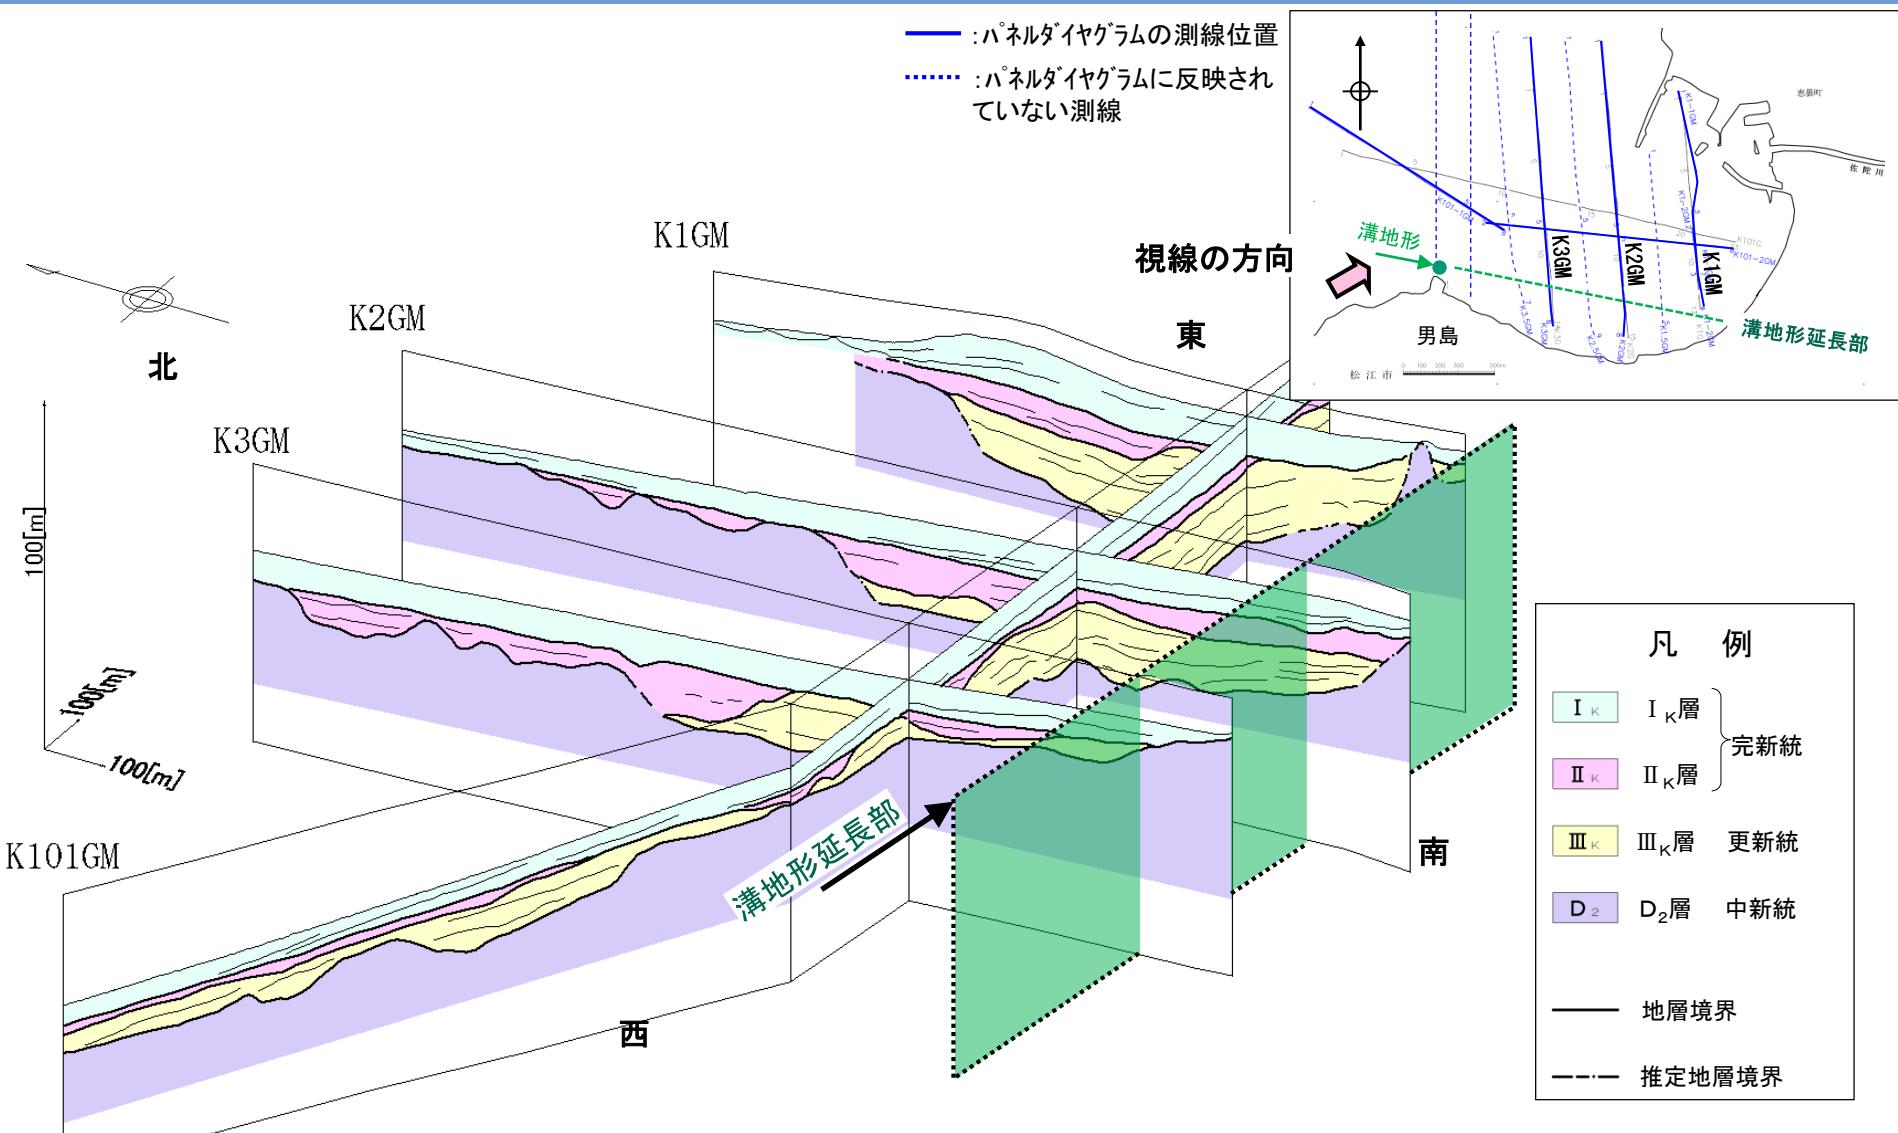
3. 宮道断層の評価 (3)地質調査(宮道断層の西側) ⑥古浦沖以西(男島~女島)
古浦沖以西(男島~女島)(パネルダイヤグラム(溝地形の東方))

- ・古浦沖では、中央部付近においてD₂層上面に窪地が認められ、それを覆うようにIII_K層が堆積しており、III_K層上面の凹凸を平坦化するようII_K層及びI_K層が堆積している。
- ・溝地形延長部に断層活動を示唆する変位・変形は認められない。

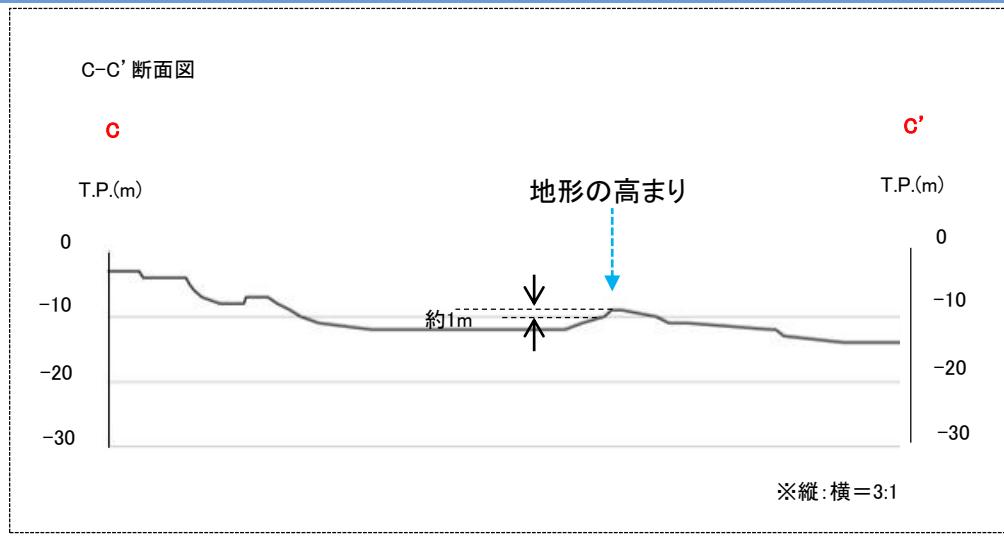
古浦沖以西(男島～女島(女島付近))(海底面調査及び地表地質踏査)

- ・女島付近には海底地形の高まりが複数箇所で認められる。これらの高まりのうち、東西方向に比較的長い高まりは、比高約1mと小規模であり、東西方向の延長は約140mである。
- ・この海底地形の高まり近傍の女島における地表地質踏査の結果、地質境界に高まりが認められる。
- ・この地質境界の高まり部には火山角礫岩、基部には泥岩が分布しており、はぎ取り調査の結果、断層は認められない。

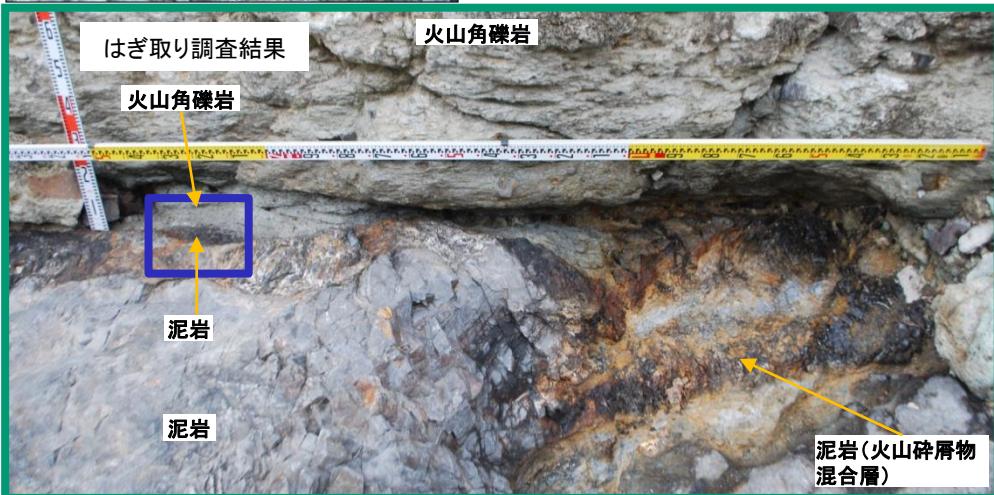
泥岩と火山角礫岩の境界(拡大写真)

- ・火山角礫岩と泥岩との地質境界において、断層の存否を詳細に確認するため、はぎ取り調査を実施した。
- ・はぎ取り調査の結果、火山角礫岩と泥岩との地質境界は密着しており、断層は認められない。

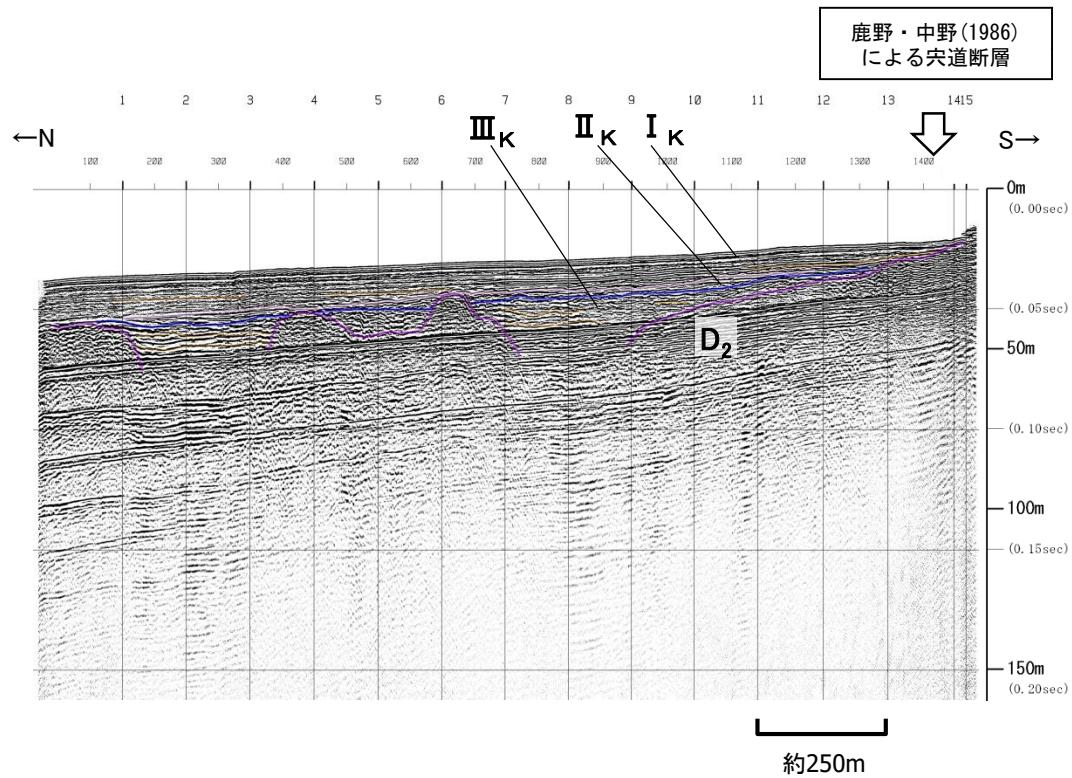
沿岸付近において、D₂層以上に断層活動を示唆する変状は認められない。

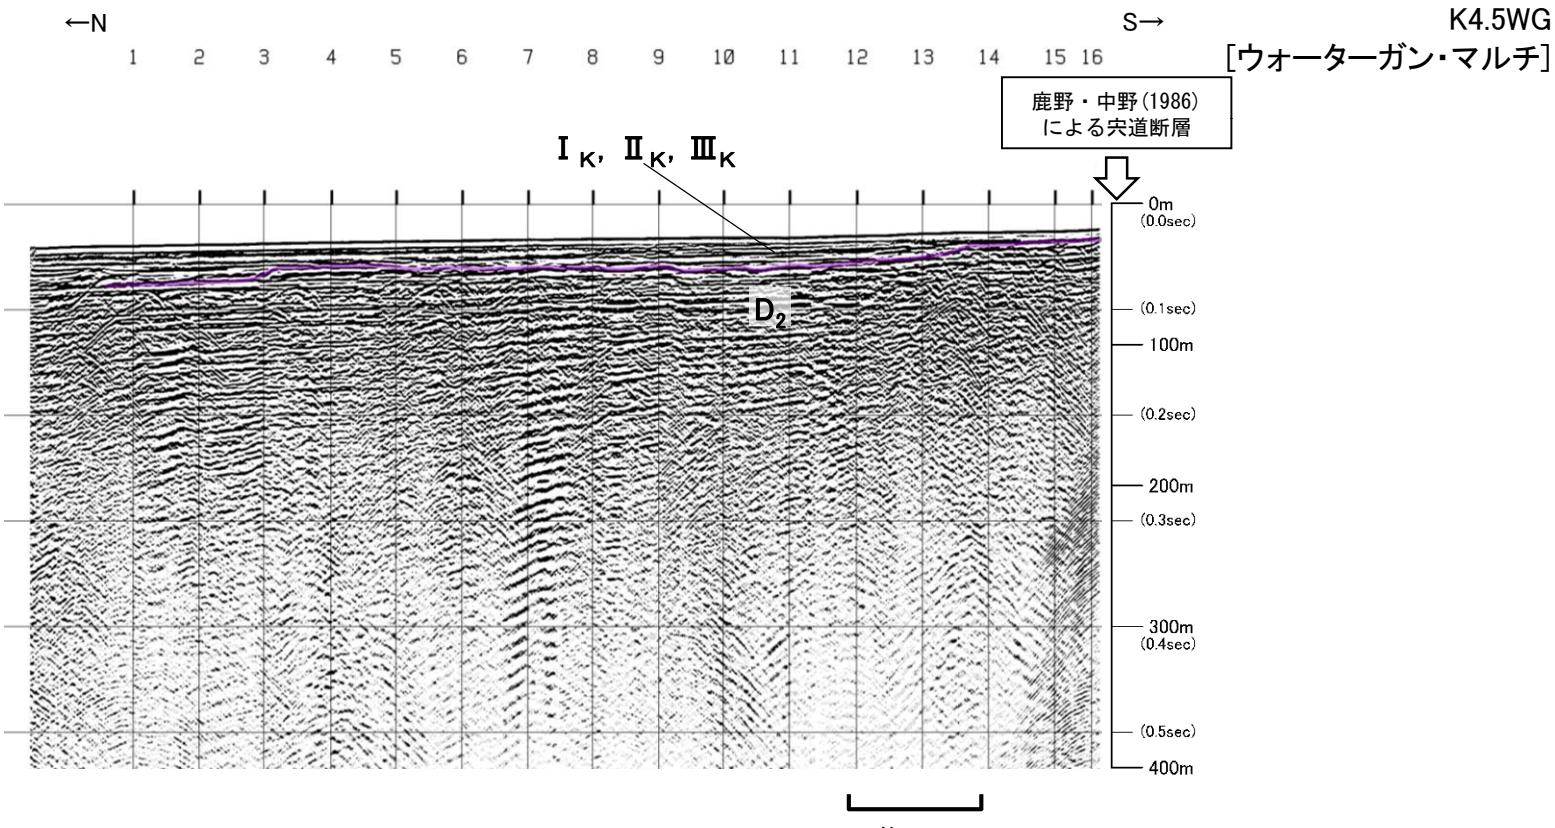
古浦沖以西(男島～女島)(音波探査解析図(K4.5WG測線))

沿岸付近において、D₂層以上に断層活動を示唆する変状は認められない。
