6. 1. 2 F-11断層開削調査箇所に分布する堆積物の地層区分

6. F-4断層及びF-11断層の活動性評価

6. 2 上載地層法によるF-4断層及びF-11断層の活動性評価

7. 総合評価

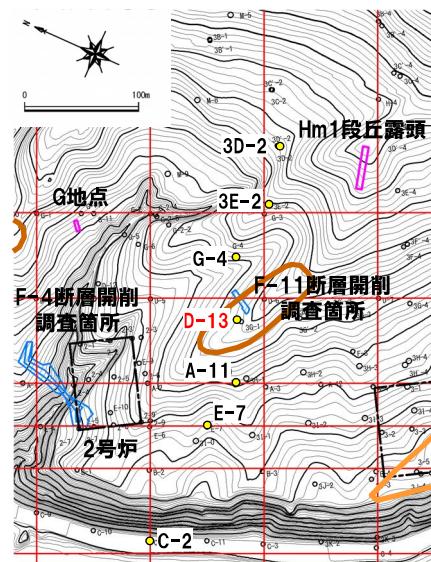
柱状図 (D-13: 深度0~21m)

- 本ボーリングでは、基盤岩(上面標高約60m)の上位に、シルト質砂層が認められる。
- なお、本ボーリングは、1,2号炉調査時に実施したものであり、F-11断層開削調査箇所と同一のHm2段丘面に位置する。

柱状図に記載はないものの、
標高約59.6~61.6m(深度
約11.7~13.7m)に礫の混
在が認められる。

孔口標高: 73.30m

D-13						
標尺	標高	深度	柱状図	地質	色調	記事
(m)	(m)	(m)	図名	名		
1	72.80	0.70			黒褐色	腐植土じり黒褐色を呈する。
2					茶褐色	茶褐色～黄褐色を呈するシルトが混じる中粒砂。
3						
4						
5						
6						
7						
8						
9						
10						
11						
12						
13						
14	59.80	13.70			黄褐色	黄褐色～褐色を呈する泥炭岩。風化素質が著しく、土状質を呈する。
15	59.30	15.00			褐灰色	黒色を呈する角礫質安山岩。
16			▲ ▲			斜長石の晶出が認められ、斑状を呈する。
17			△ △			深度 15.00~15.70m : 角礫化。
18	56.00	17.30	▼ ▼			深度 16.00~17.50m : 脱れ目沿いに風化による褐色化が認められる。
19	54.63	18.67	▽ ▽			黒色を呈する安山岩。
20						脱れ目が多く、脱れ目沿いに風化による褐色化が認められる。
21	52.40	20.00				暗褐色を呈する泥炭岩。
						シルト質で侵食質鉄岩層を呈する。
						脱れ目が発達し、脱れ目沿いに風化による褐色化が認められる。

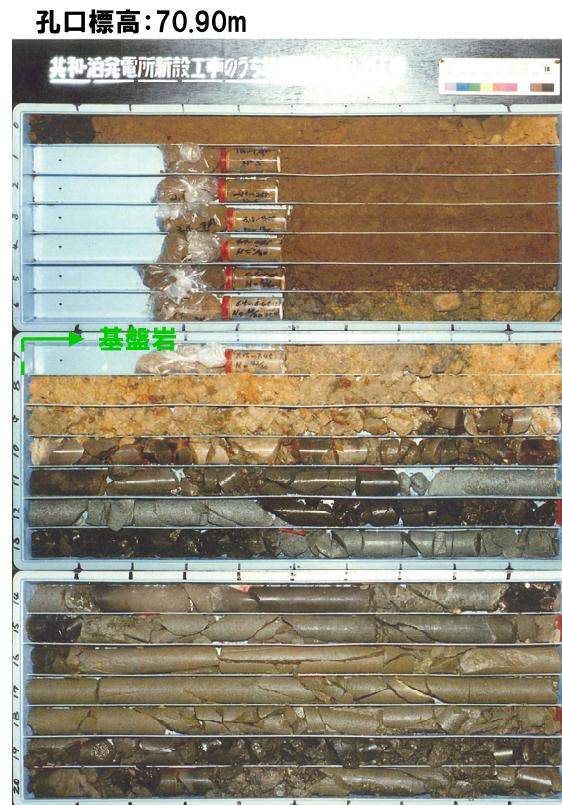
- 本ボーリングでは、基盤岩（上面標高約64m）の上位に、シルト混じり砂礫層及びシルト質砂層が認められる。
- なお、本ボーリングは、1,2号炉調査時に実施したものである。

標 尺 (m)	標 高 (m)	深 度 (m)	柱 状 図 図 名	地 質	記 事	
					柱 名	調 色
70.80	0.10			黒褐色	黒褐色の表土。	
1				茶褐色	茶褐色を呈するシルトが粗粒の砂。	均一で塑性物が比較的少ない。
2						
3						
4				シルト質砂		
5				茶褐色		下位に向かって固結度が増す。
6

64.40	6.50			シルト混じ り砂層	褐色を呈するシルトが粗粒の砂。	厚さ1~2mを有する堆積物を含む。
63.90	7.00			褐灰色	黄褐色を呈する泥炭岩。	褐化物質により埋没し土状を呈する。
7						
8				黃褐色		
9						
10				泥炭岩	褐色を呈する泥炭岩。	褐化物質により、割れ目自体に褐色を呈する。
11		9.80		暗灰岩	褐色を呈する泥炭岩。

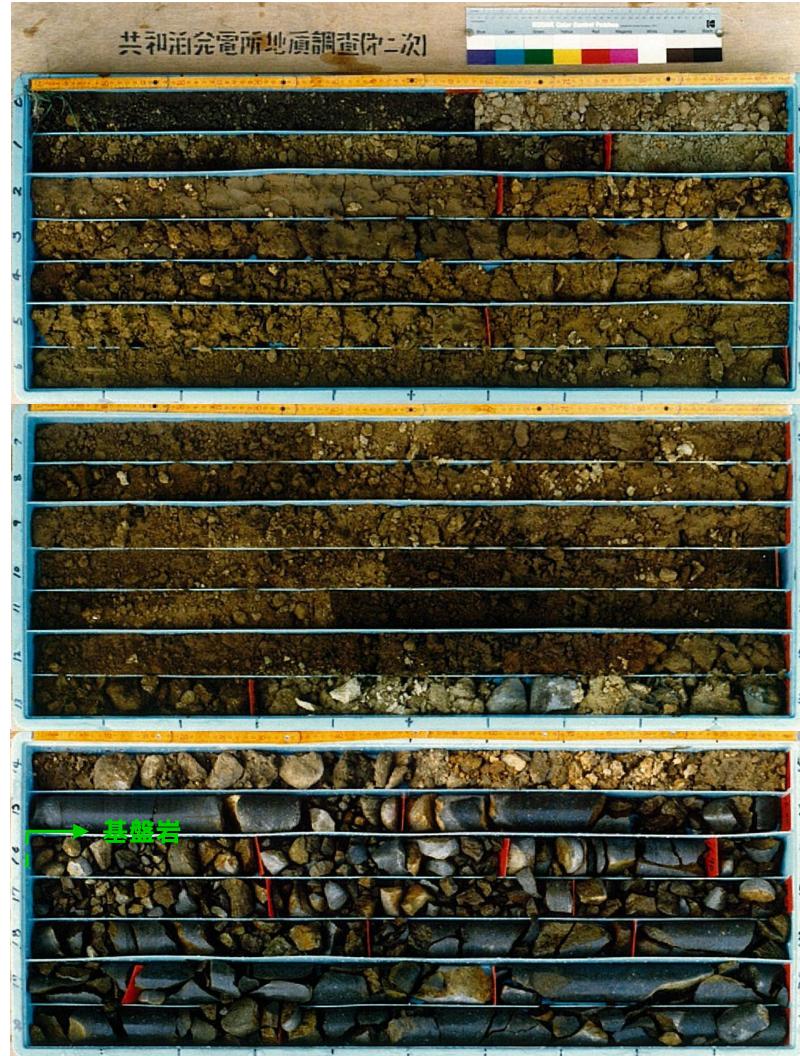
コア写真 (D-6: 深度0~21m)

- 本ボーリングでは、基盤岩(上面標高約60m)の上位に、礫層、シルト混じり砂礫層、砂層及び砂質シルト層が認められる。
- シルト混じり砂礫層を覆う砂層の下部(標高約63~65m)には、円礫が点在する状況が認められる。
- また、砂層の上部(標高約65~71m)には、シルト分の混入が多い状況が認められる。
- なお、本ボーリングは、1,2号炉調査時に実施したものであり、F-11断層開削調査箇所と同一のHm2段丘面に位置する。

孔口標高: 76.31m

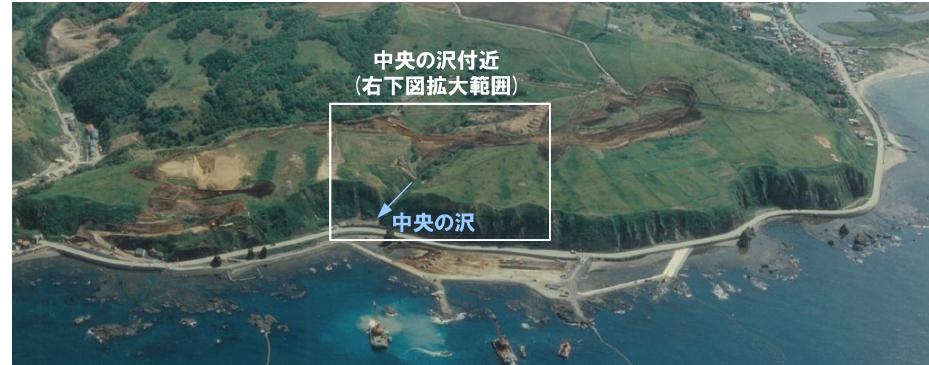
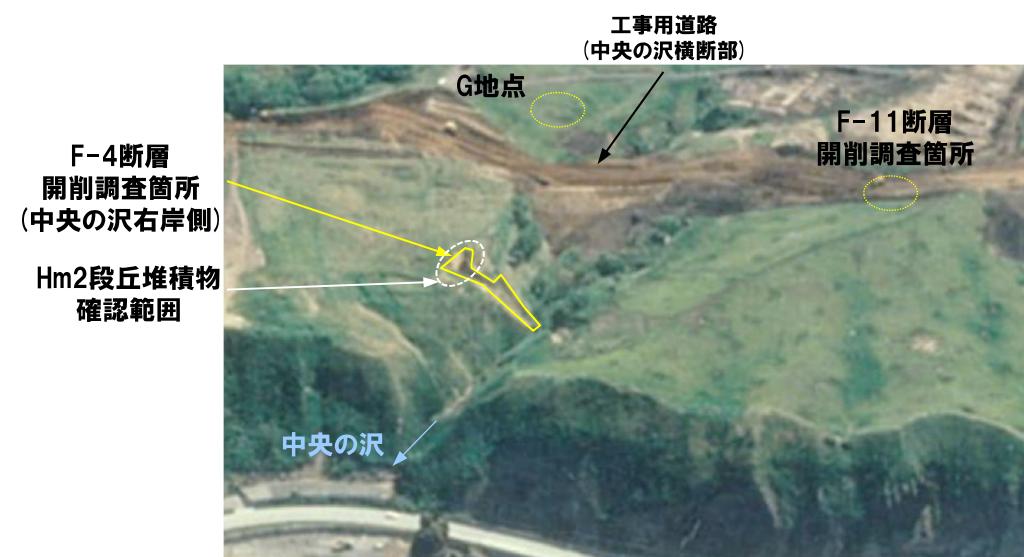
③中央の沢付近のHm2段丘堆積物の分布状況 -断面図(1/7)-

③中央の沢付近のHm2段丘堆積物の分布状況 -断面位置図(2/2)-
