## 8. パネルダイアグラム作成に用いた断面図 及びボーリング調査結果

# 8.1 パネルダイアグラム作成に用いた断面図

## 敷地全体のパネルダイアグラムの更新 -断面位置図-

## 8.2 パネルダイアグラム作成に用いたボーリング調査結果

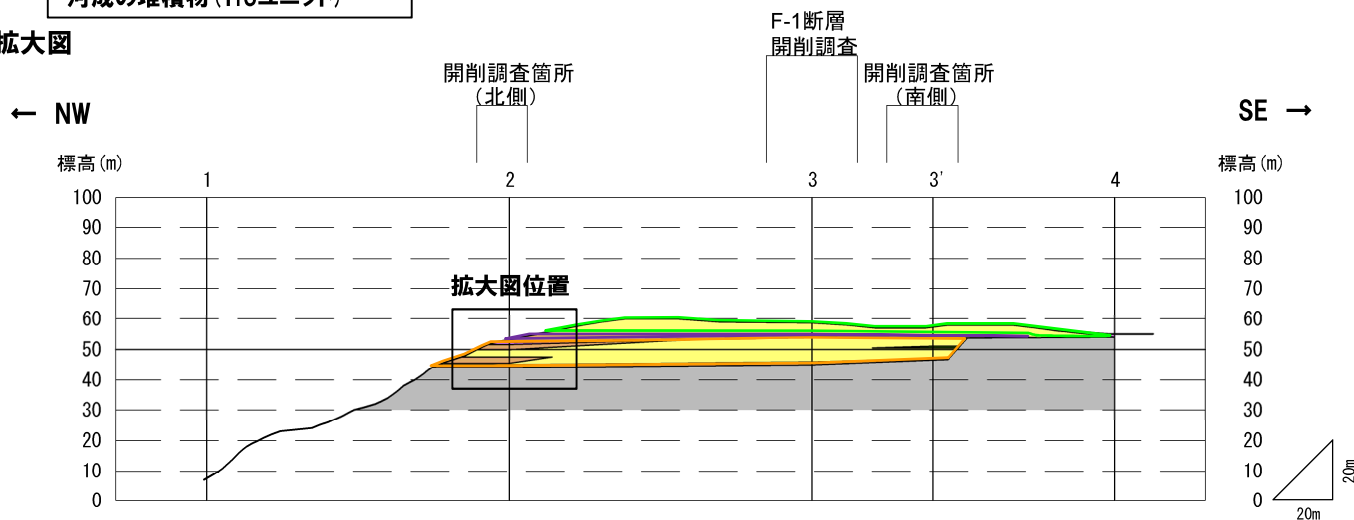
C' 断面図

MIS9以前の海成層に挟在する河成の堆積物 (Tf3ユニット)

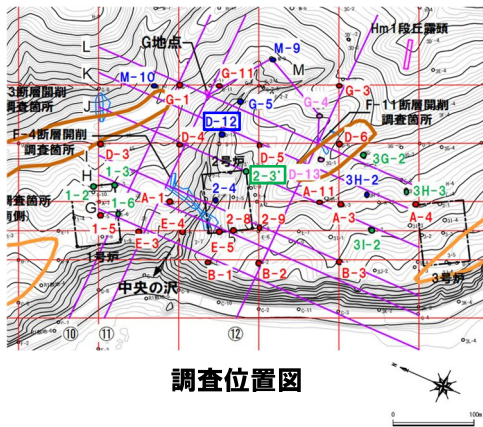
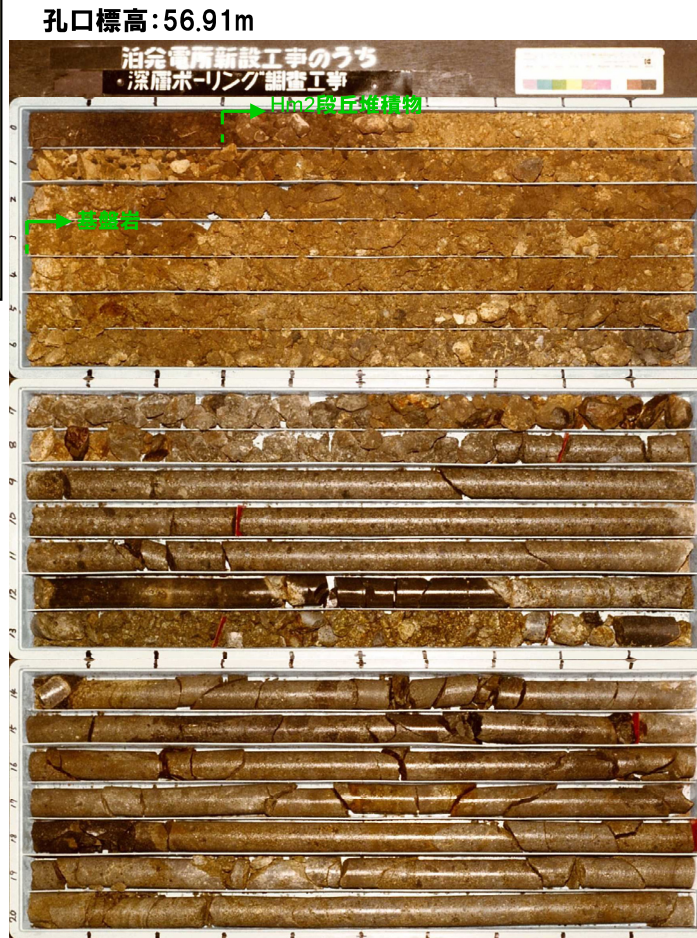
コア写真 (D-12: 深度0~21m)

○本ボーリングでは、基盤岩（上面標高約54m）の上位に、砂礫層及びシルト層が認められる。

○基盤岩上位の砂礫層は、2-3' ボーリングにおけるHm2段丘堆積物と同程度の標高に分布し、基盤岩を直接覆うことから、Hm2段丘堆積物に区分される（2-3' ボーリングのコア写真及び柱状図については、H31.2.22審査会合机上配布資料参照）。

標尺	標高 (m)	深度 (m)	柱状図	地質	色調	記述
	56.61	0.30		シルト	黒褐	黒褐色を呈する有機質なシルト。植物根が混じる。
1				砂礫	褐	褐色を呈する砂礫。粒径5cm以下の安山岩礫が混じる。基質はシルト質である。
3	53.91	3.00				
4				褐		地～暗褐色を呈する火山礫凝灰岩。サイト真安山岩礫、黒色の安山岩礫、灰色の安山岩礫が混じり、泥岩礫が少量混じる。
5						深度7.00mまでは岩石の内部まで風化変質し、土砂状を呈する。
7	49.91	7.00		暗緑灰		
8	49.41	7.50		褐灰		深度7.50~8.30m、風化変質により褐灰色を呈する。
8	48.61	8.30				深度8.70mまで：角礫状を呈する。
9						深度8.70m以深：棒状を主体とする。
12	44.91	12.00		暗緑灰		
13	43.08	12.05		暗緑灰 黄灰		暗緑～黄灰色を呈する凝灰角礫岩。泥岩礫、サイト真安山岩礫、黒色の安山岩礫が混じる。
14	42.88	14.05		凝灰角礫岩		深度12.05~12.70m：泥岩の巨塊が混じる。
14	42.41	14.50		火山礫凝灰岩		深度12.95m以深：風化変質により黄灰色化する。
14	42.21	14.70		砂質凝灰岩		暗緑灰色を呈する火山礫凝灰岩。砂岩礫が混じる。
15	41.71	15.00		砂質凝灰岩		灰色を呈する中～粗粒な砂質凝灰岩。
15	41.71	15.00		火山礫凝灰岩		暗緑灰色を呈する火山礫凝灰岩。砂岩礫が多く混じる。
16	41.01	15.80		凝灰角礫岩		暗緑灰色を呈する凝灰角礫岩。黒色の安山岩礫、棒状を主体とする。
16	41.01	15.80		火山礫凝灰岩		暗緑灰色を呈する火山礫凝灰岩。黒色の安山岩礫、灰色の安山岩礫が混じる。
17	40.31	16.60		凝灰角礫岩		暗緑灰色を呈する凝灰角礫岩。灰色の安山岩礫が多く混じり、黒色の安山岩礫が少量混じる。
18				凝灰角礫岩		礫と基質の境界はやや不鮮明であり、礫と基質の剥離は少ない。
19				凝灰角礫岩

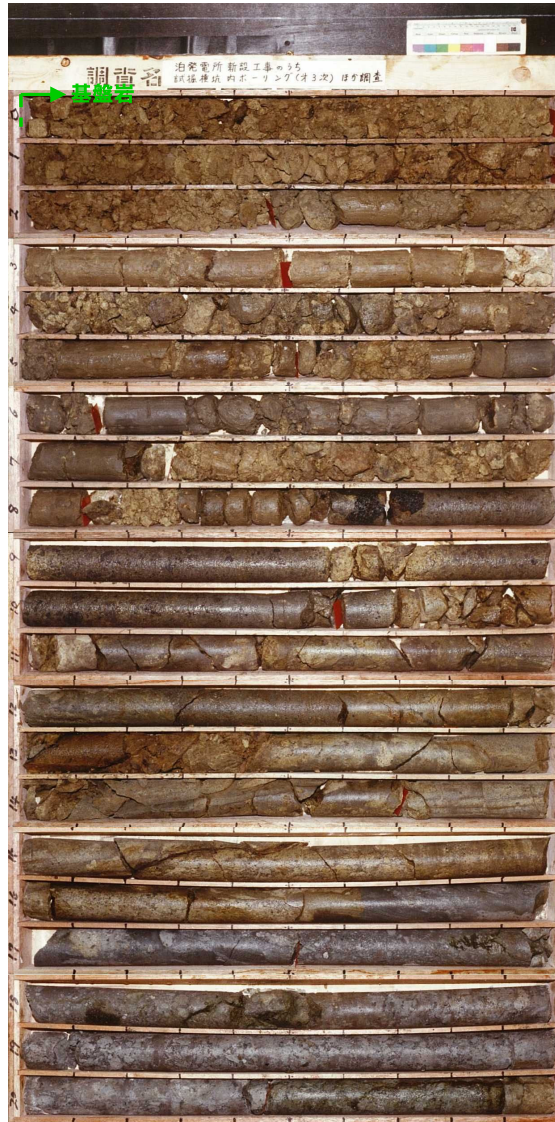
コア写真 (G-5: 深度0~21m)

○本ボーリングでは、基盤岩(上面標高約56m)のみが認められる。

※本ボーリングは斜めボーリング(俯角約25°)であり、葉理及び割れ目の交角は、ボーリングコアにおける見かけの角度である。

標尺 (m)	標高 (m)	深度 (m)	柱状図	地質	色調	記号
1				火山礫凝灰岩	黄褐色	黄褐~補灰色を呈する火山礫凝灰岩。黒色の安山岩礫混入。基質は細粒で、軽石粒が多く混入する。深さ8.30mまで：風化変質が軽石の内周まで達し、黄灰色を呈する。軽石はかなりの風化化し、角礫状を主体とする。
2						
3						
4						
5						
6						
7						
8	52.71	8.30				深さ8.30m以下：風化変質が内部まで達し、補灰色を呈するが、軽石の風化は軽微である。厚さ0.60m以下：やや粗粒である。
9	51.90	9.60				
10	51.61	9.89		軽石凝灰岩	黄褐色	黄褐色を呈する軽石凝灰岩。風化変質する。
11	51.38	10.70		火山礫凝灰岩	補灰色	補灰色を呈する火山礫凝灰岩。黒色の安山岩礫が混入。風化変質し、褐色を呈する。
12	51.17	11.15		軽石凝灰岩	黄褐色	黄褐色を呈する軽石凝灰岩。風化変質する。
13						
14						
15						
16						
17						
18						
19						
20						
21

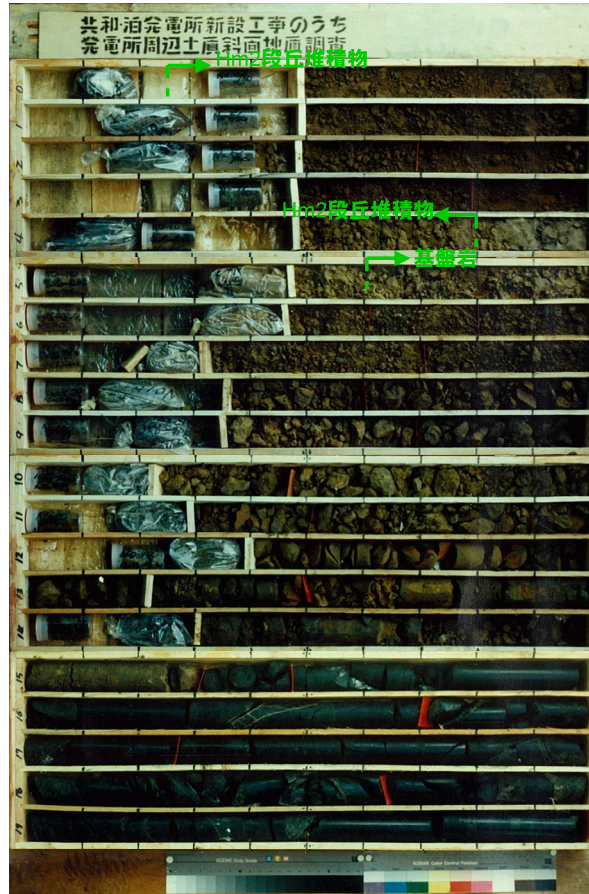
コア写真 (M-10: 深度0~20m)

○本ボーリングでは、基盤岩（上面標高約68m）の上位に、砂層（下位からシルト質砂層、シルト混じり砂層及びシルト質砂層）が認められる。

○砂層は、G-1ボーリングにおけるHm2段丘堆積物と層相が調和的であることから、Hm2段丘堆積物に区分される（G-1ボーリングのコア写真及び柱状図については、H31.2.22審査会合机上配布資料参照）。

※基盤岩直上に認められる砂質粘土層は、砂質凝灰岩がコア掘削時に破碎され、粘土化したものと考えられる。

標尺	標高 (m)	深度 (m)	柱状図	地質名	色調	記
	73.10	0.25		藍粘土	黒	黒色を呈する藍粘土
	72.85	0.50		シルト質砂	暗褐	暗褐色を呈するシルトが混じる細粒砂
1						暗褐~灰褐色を呈する細粒砂。シルトがわずかに混じる。
2				シルト混り砂	暗褐	
3				灰		上部、下部はシルトが少ない。
4	68.00	4.35				
5	68.65	4.70		シルト質砂	褐灰	褐灰色を呈するシルトが混じる砂。
				砂質粘土	灰	灰色を呈する砂質粘土。粘性が強い。
6	67.75	5.60				暗灰色を呈する砂質凝灰岩。強風化岩で、無水膜により土砂状を呈する。
7				砂質凝灰岩	暗灰	
8	65.35	8.00				暗灰色を呈する粗粒な砂質凝灰岩。火山凝灰岩に近い部分がある。風化により角礫状を呈する。
9						
10				砂質凝灰岩	暗灰	
11						暗灰色を呈する粗粒な砂質凝灰岩。やや軟質。短柱状を主体として、所々にt=0.5~1.0mmの白色脈が挟在する。
12						
13						
14						
15	68.05	15.30				
16				砂質凝灰岩	青灰	深部17.60~17.90m: 細粒で、全体的に黒色で新鮮である。
17						
18						
19						
20	63.35	20.00

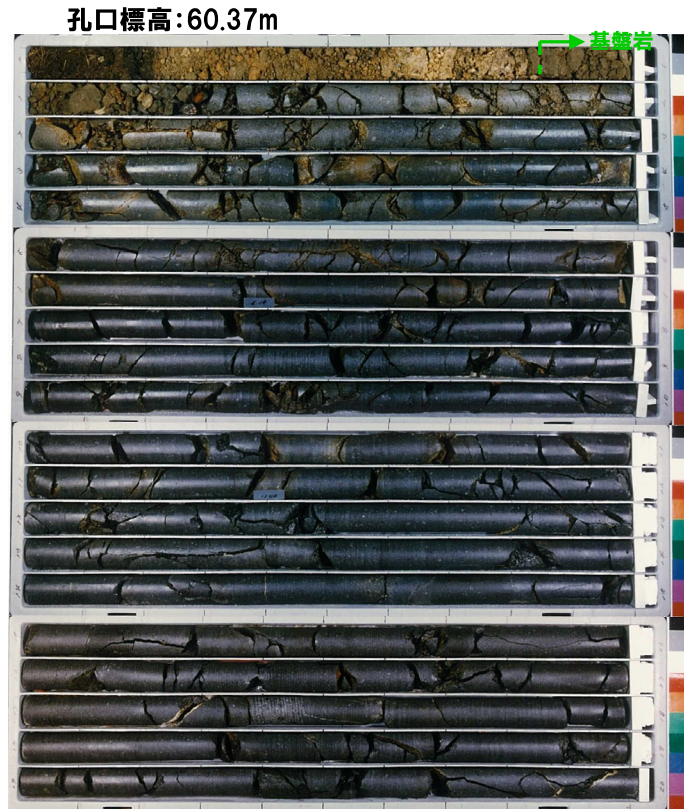
コア写真(3H-2:深度0~20m)

○本ボーリングでは、基盤岩(上面標高約60m)の上位に、礫混じりシルト層が認められる。

3H-2		孔口標高 60.37m 掘進長 160.00m				
標尺	標高	深	柱状	地質	色	記
(m)	(m)	(m)	図	名	調	事
	59.52	0.85	礫混りシルト	礫混	暗褐色	深度0~0.20m: 黒褐色を呈する腐植土。植物片が多く混じる。 深度0.20~0.85m: 暗褐色を呈する礫混りシルト。礫径1cmの安山岩垂直層が混じる。 深度0.60~0.70m: やや火山灰質で乳白色緑石(φ5mm)が混じる。
	59.07	1.30		礫混	暗灰色	暗灰色を呈する安山岩。 深度0.85~1.30m: 風化により角礫状を呈する。 深度1.30~2.35m: 岩片は褐色がかった明灰色を呈する。割れ目に酸化物が溜り岩片まで酸化。割れ目面は凹凸が多く $\angle 30\sim 50^\circ$ の割れ目と縦割れ目が斜交し縦柱一片状を呈する。 深度2.35m以深: 割れ目は $\angle 40\sim 60^\circ$ で不規則に分布し、縦割れ目の部分は、短柱一片状を呈する。割れ目面にはフィルム状酸化物あるいは暗褐色膜が挟在する。
				礫混	暗灰色	深度9.40~9.45m: 割れ目が斜交し、t=5cm程度が片状~角礫状を呈する。 深度9.95m: 軟質。軟質部は径約3cmの球状で分布し、岩芯までは達しない。 深度10.70m: 割れ目が斜交し、t=5cm程度が角礫状を呈する。割れ目面は黄褐色の酸化物が付着。
				安山岩	暗灰色	深度12.05~12.05m: 低角割れ目で、t=3mmの暗緑色膜が挟在する。膜は一部角礫状、一部粘土となる。低角割れ目が斜交し片状を呈する。 深度13.20~13.85m: 縦割れ目で、t=3mmの暗緑・白色膜が挟在する。
					暗灰色	深度14.65~14.83m: 軟質化している。 深度15.20~15.30m: やや凹凸のある縦割れ目が分布。割れ目面に斑状に黄軟部が露出する。
	40.67	19.70			暗灰色

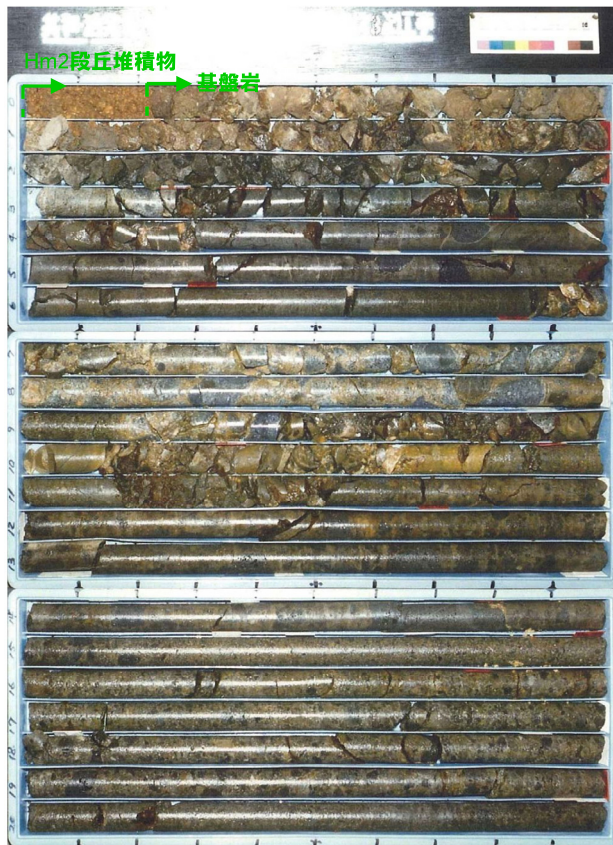
コア写真 (G-8: 深度0~21m)

○本ボーリングでは、基盤岩（上面標高約52m）の上位に、礫混じりシルト質砂層が認められる。

○基盤岩上位の礫混じりシルト質砂層は、D-3ボーリングにおけるHm2段丘堆積物と層相が調和的であり、基盤岩を直接覆うことから、Hm2段丘堆積物に区分される（D-3ボーリングのコア写真及び柱状図については、H31.2.22審査会合机上配布資料参照）。

標尺	標高 (m)	深度 (m)	柱状図	地質名	色調	記述
	52.33	0.25	礫混じりシルト質砂	茶褐色	茶褐色を呈する礫混じりシルト質砂。	
1			△	凝灰角礫岩	褐色	褐色を呈する凝灰角礫岩。灰色の安山岩礫が混じる。礫と基質の境界は鮮明であり、礫と基質の剥離は少ない。角礫状を主体とする。深度0.25~2.00m:風化変質が認められ、比較的軟弱で割れ目が多い。
2			△	凝灰角礫岩	褐色	深度2.00~4.30m:比較的割れ目が多い。
3			△	凝灰角礫岩	褐色	
4			△	凝灰角礫岩	褐色	
5			△	凝灰角礫岩	褐色	
6	49.78	5.80	△	凝灰岩	灰	灰色を呈する中粒~粗粒な凝灰岩。割れ目沿いに風化変質する。
7	45.88	6.90	△	凝灰岩	灰	黄灰~暗黄灰色を呈する凝灰角礫岩。深度6.90~9.90m:基質が粗粒で角閃石を含むデイトライト礫が混じる。礫と基質の境界は鮮明であり、礫と基質の剥離は少ない。深度6.90~11.50m:比較的割れ目が多い。
8			△	凝灰角礫岩	黄灰	
9			△	凝灰角礫岩	黄灰	
10	42.88	9.90	△	凝灰角礫岩	褐色	深度9.90~15.20m:黒色の安山岩礫が混じる。礫と基質の境界は鮮明であり、礫と基質の剥離は少ない。割れ目沿いに風化変質し、褐色を呈する。
11			△	凝灰角礫岩	褐色	
12			△	凝灰角礫岩	褐色	
13	39.58	13.00	△	凝灰岩	暗黄灰	
14			△	凝灰岩	暗黄灰	
15	37.38	15.20	△	凝灰岩	暗黄灰	暗黄灰色を呈する凝灰岩。黒色の安山岩礫が混じる。深くなるほど礫径が大きくなる。礫状を主体とする。割れ目沿いに部分的に風化変質する。
16			△	凝灰岩	暗黄灰	
17			△	凝灰岩	暗黄灰	
18			△	凝灰岩	暗黄灰	
19			△	凝灰岩	暗黄灰	
20			△	凝灰岩	暗黄灰	
21	31.58	21.00	△	凝灰岩	暗黄灰
