大飯発電所4号炉審査資料	
資料番号	KON4-PLM30-コンクリート
提出年月日	令和3年12月3日

大飯発電所4号炉 高経年化技術評価
(コンクリート構造物および鉄骨構造物)

補足説明資料

関西電力株式会社

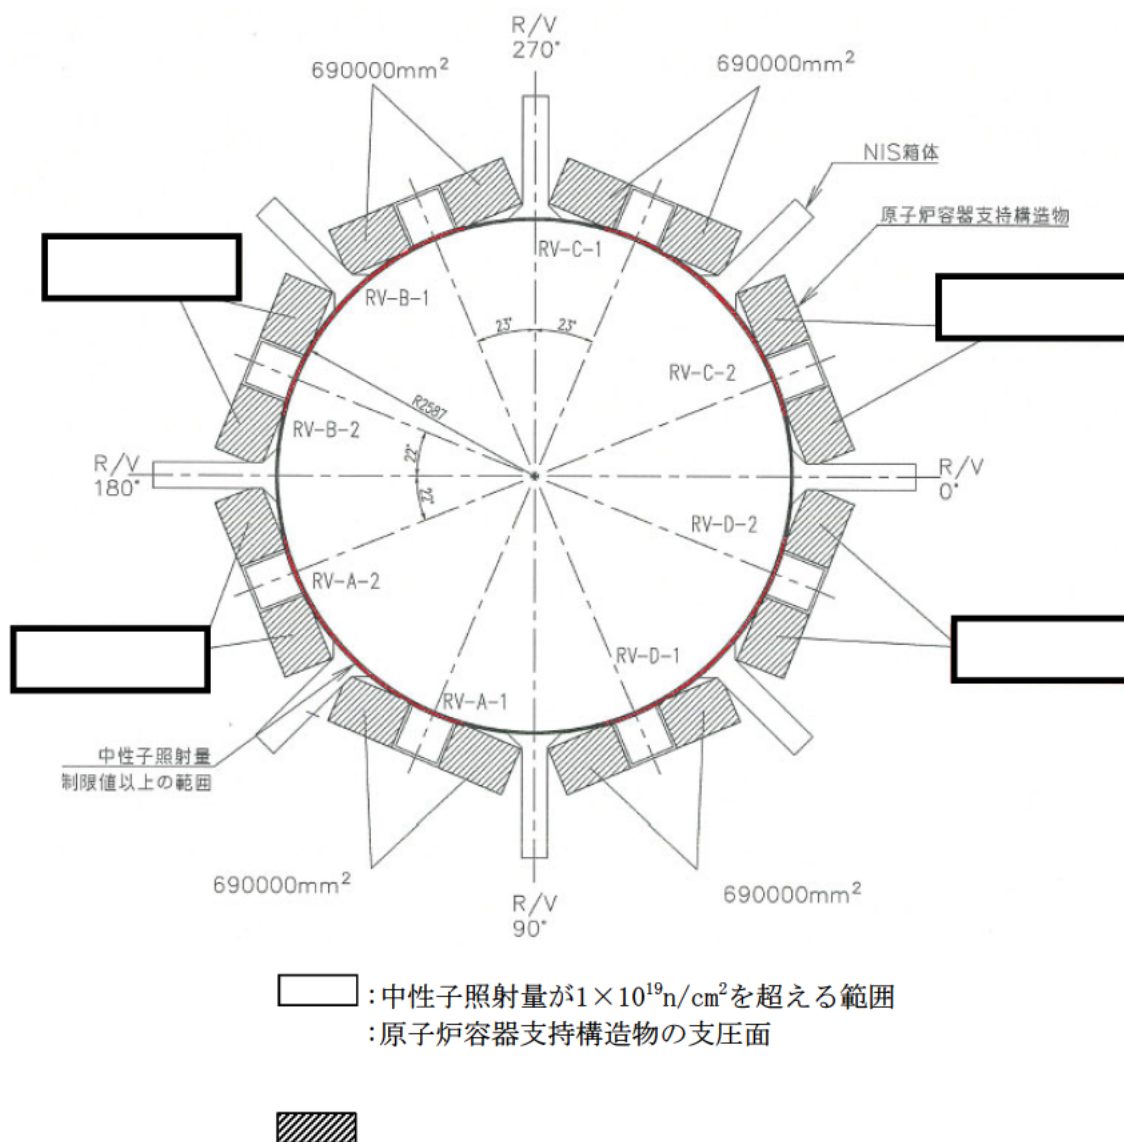
図3-1 中性子線照射量が $1 \times 10^{19} \text{ n/cm}^2$ を超える範囲と原子炉容器支持構造物の支圧面との比較

一部の支圧面に $1 \times 10^{19} \text{ n/cm}^2$ を超える範囲が僅かに存在するため、支圧面積を欠損させ、 mm^2 とする。

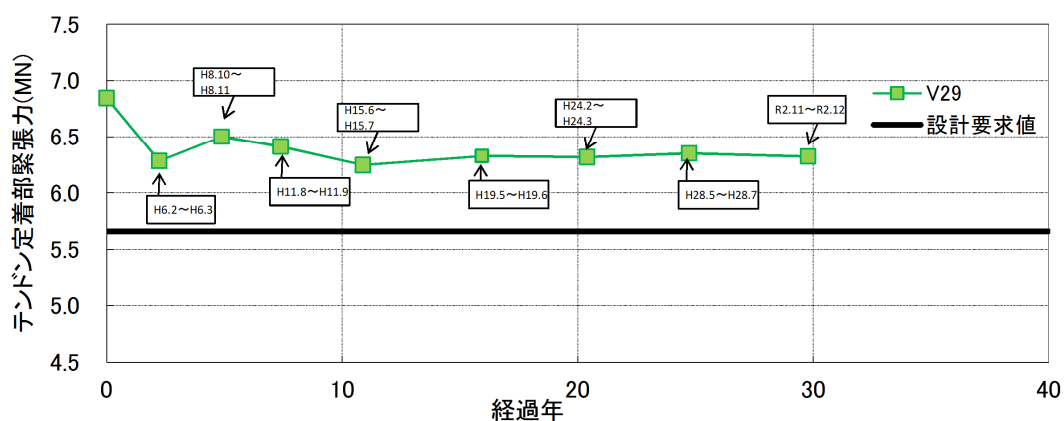
図1 運転開始以降のPCCV履歴テンドンの緊張力の測定結果

運転開始以降のPCCV履歴テンドンの緊張力の測定結果を図1に示す。ばらつきがあるものの、予測と同様に、緊張力が初期に低下し、時間の経過とともに低下が緩やかになっていること、また、設計要求値に対して余裕を持って推移していることが確認できる。
