低線量HIC2基目移替え作業の状況

2021年12月17日

東京電力ホールディングス株式会社

1.1 低線量HIC2基目移替え作業の状況

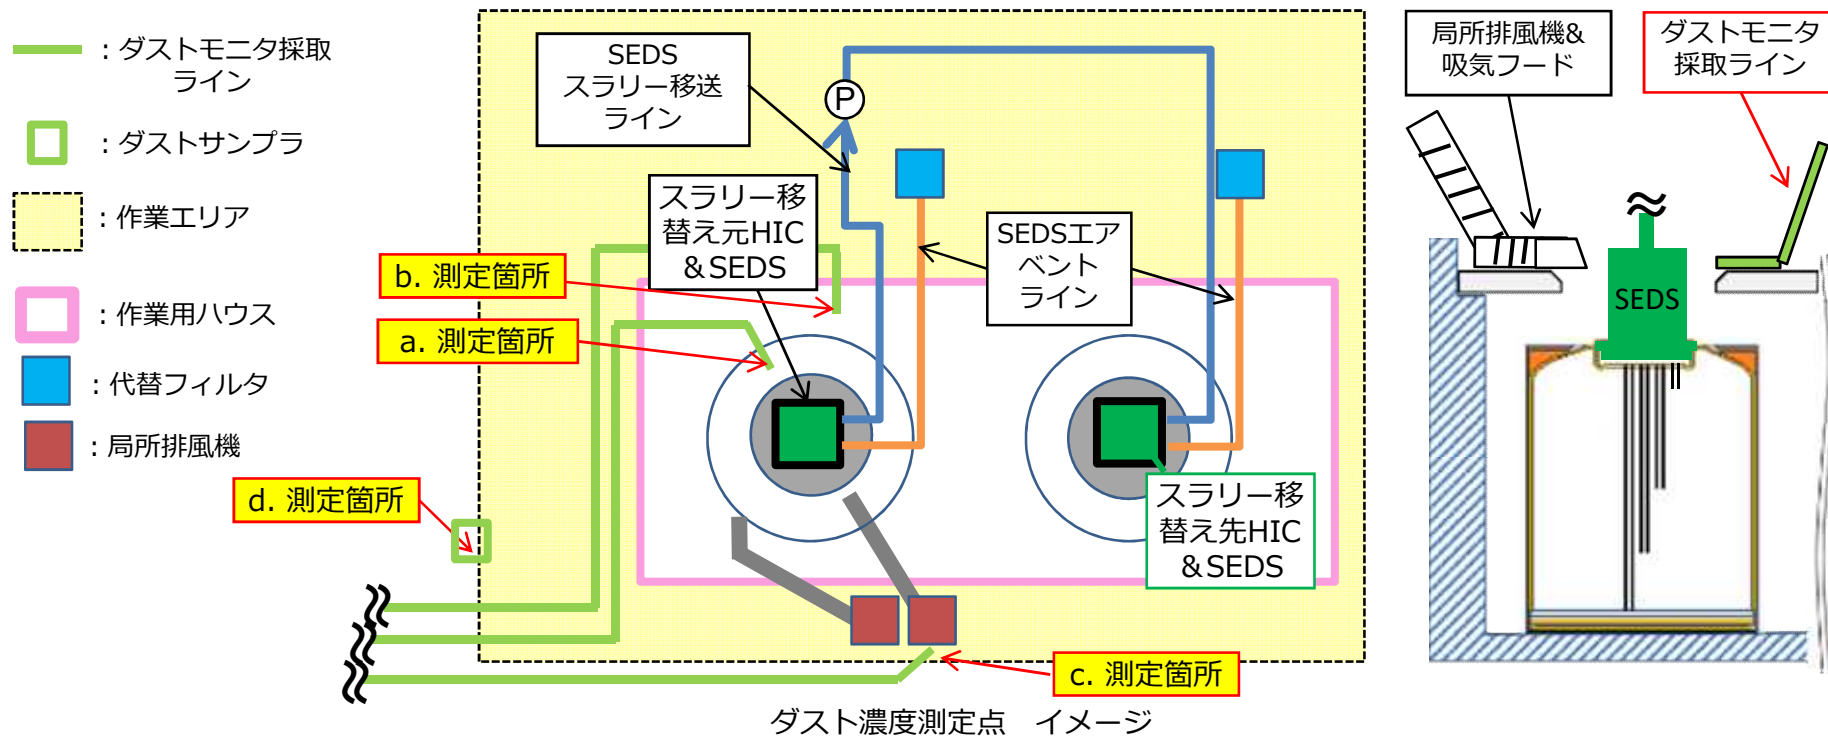
1.4 低線量HIC2基目移替え作業時のダスト濃度(1/7)

- 低線量HIC 2 基目移替え時のHIC蓋開閉、SEDS取付け・取外し、HIC内部調査作業では、以下の箇所でダスト濃度を測定

No.	ダスト測定箇所	測定機器	測定のタイミング
a	HIC開口部近傍※	・連続ダストモニタ(DM)	作業開始前～作業終了まで 連続で測定
b	作業エリア※		
c	局所排風機出口		
d	作業エリア境界	・GM汚染サーベイメータ(GMAD) コードレスダストサンプラ(CDS)で 集塵したろ紙を測定してダスト濃度を評価	各作業ステップで逐次測定

※ 移替え先、移替え元のHICごとに、ダストモニタ採取ラインと局所排風機の位置を変更

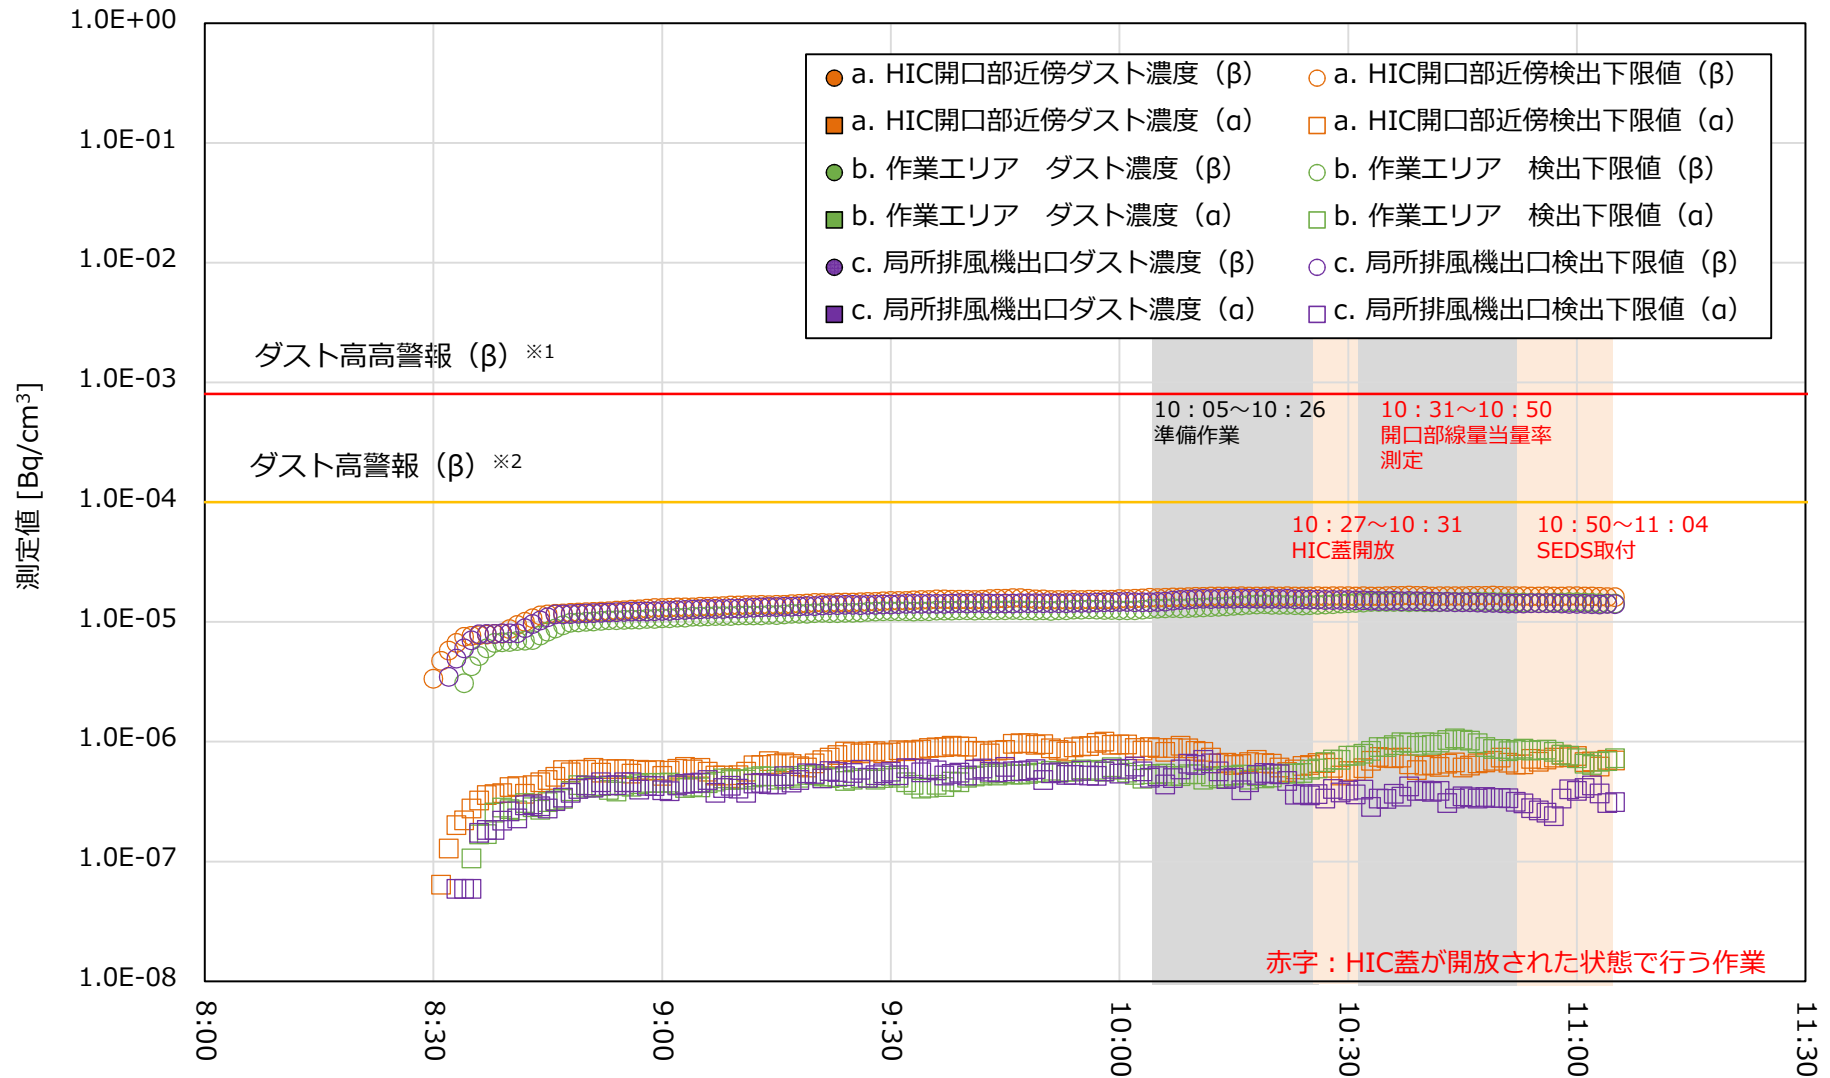
12/10 作業エリア内ダスト濃度

➤ HIC蓋開放、SEDS取付け時の作業エリア内ダスト濃度

HIC蓋開放、SEDS取付け時において、有意なダスト濃度の上昇は確認されなかった。

※1 8.0E-4 Bq/cm³
 ※2 1.0E-4 Bq/cm³

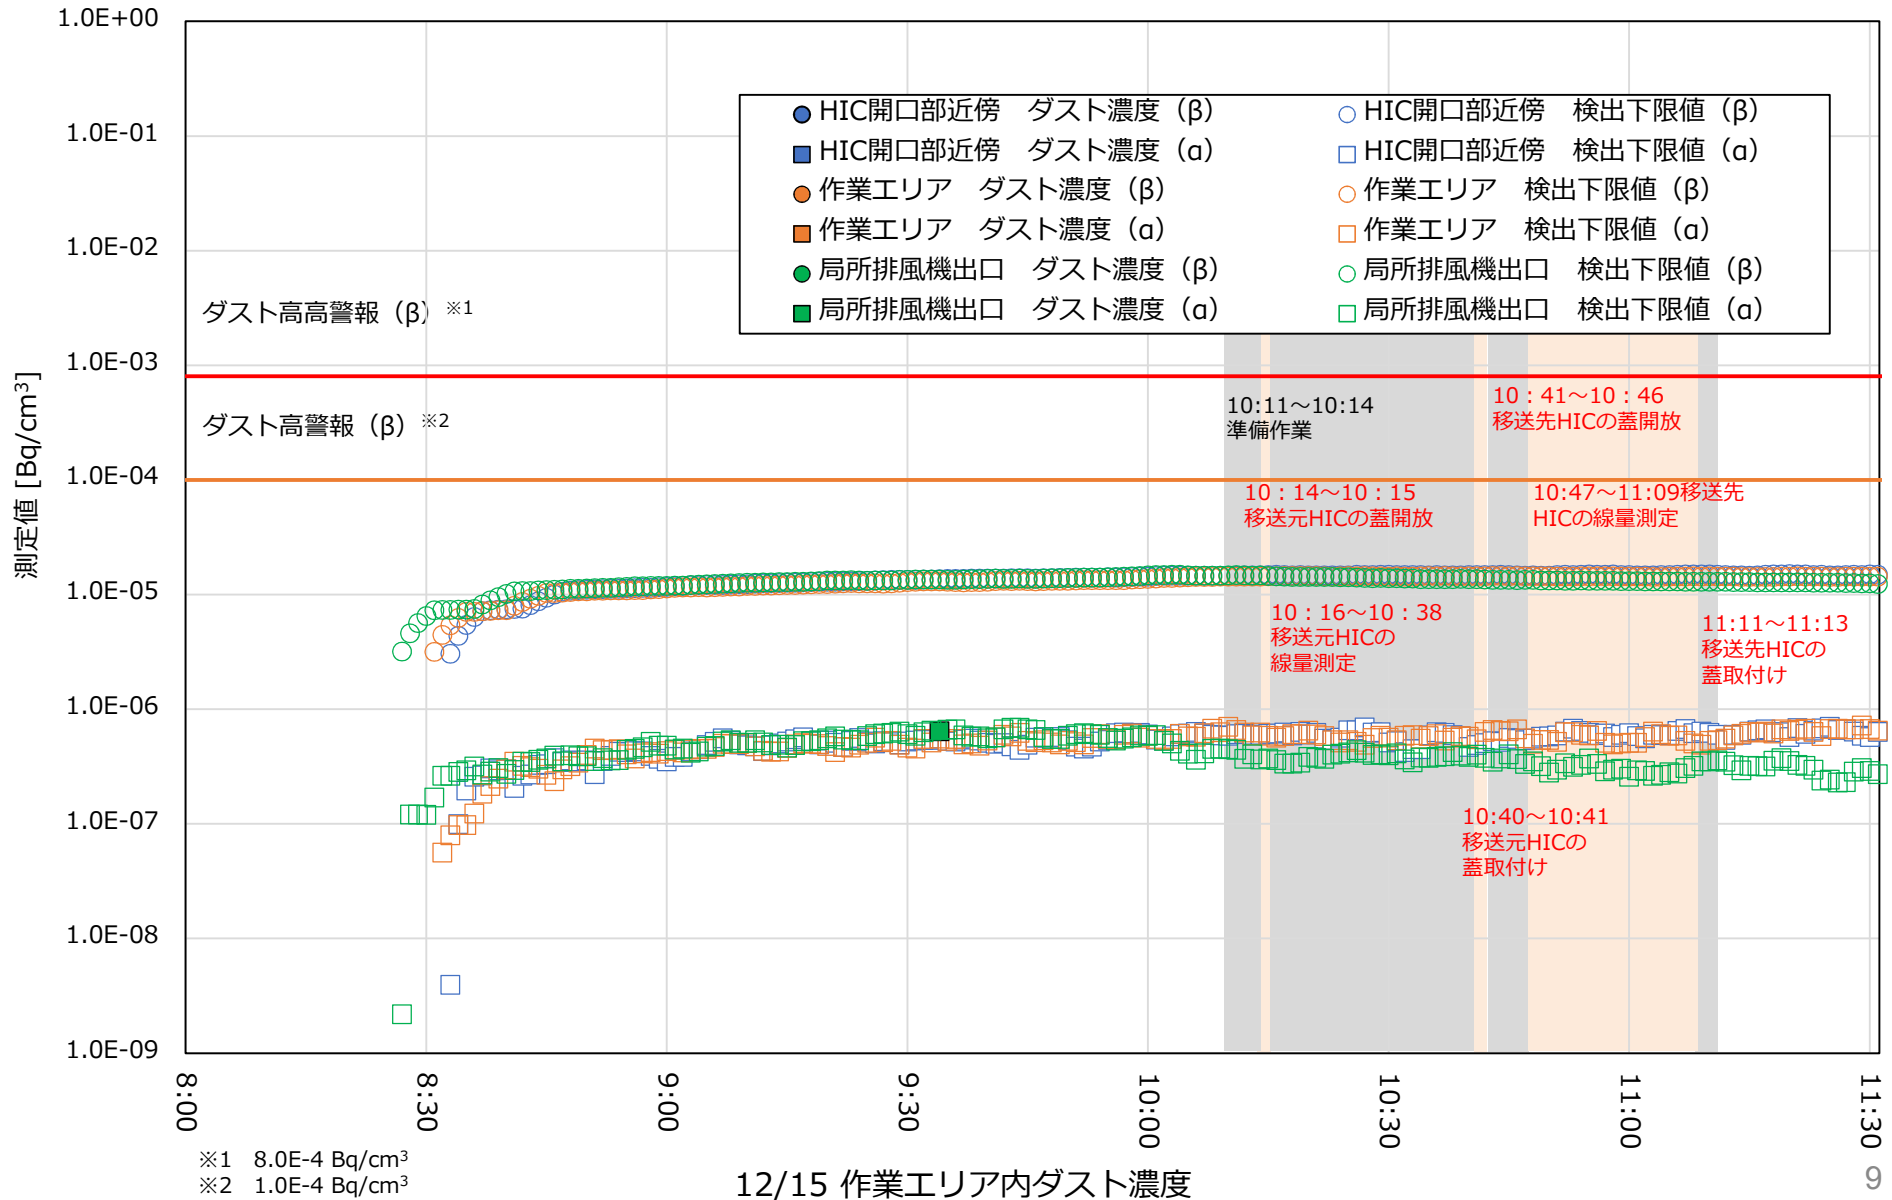
➤ 開口部線量測定時の作業エリア内ダスト濃度

開口部線量想定時において、有意なダスト濃度の上昇は確認されなかった。

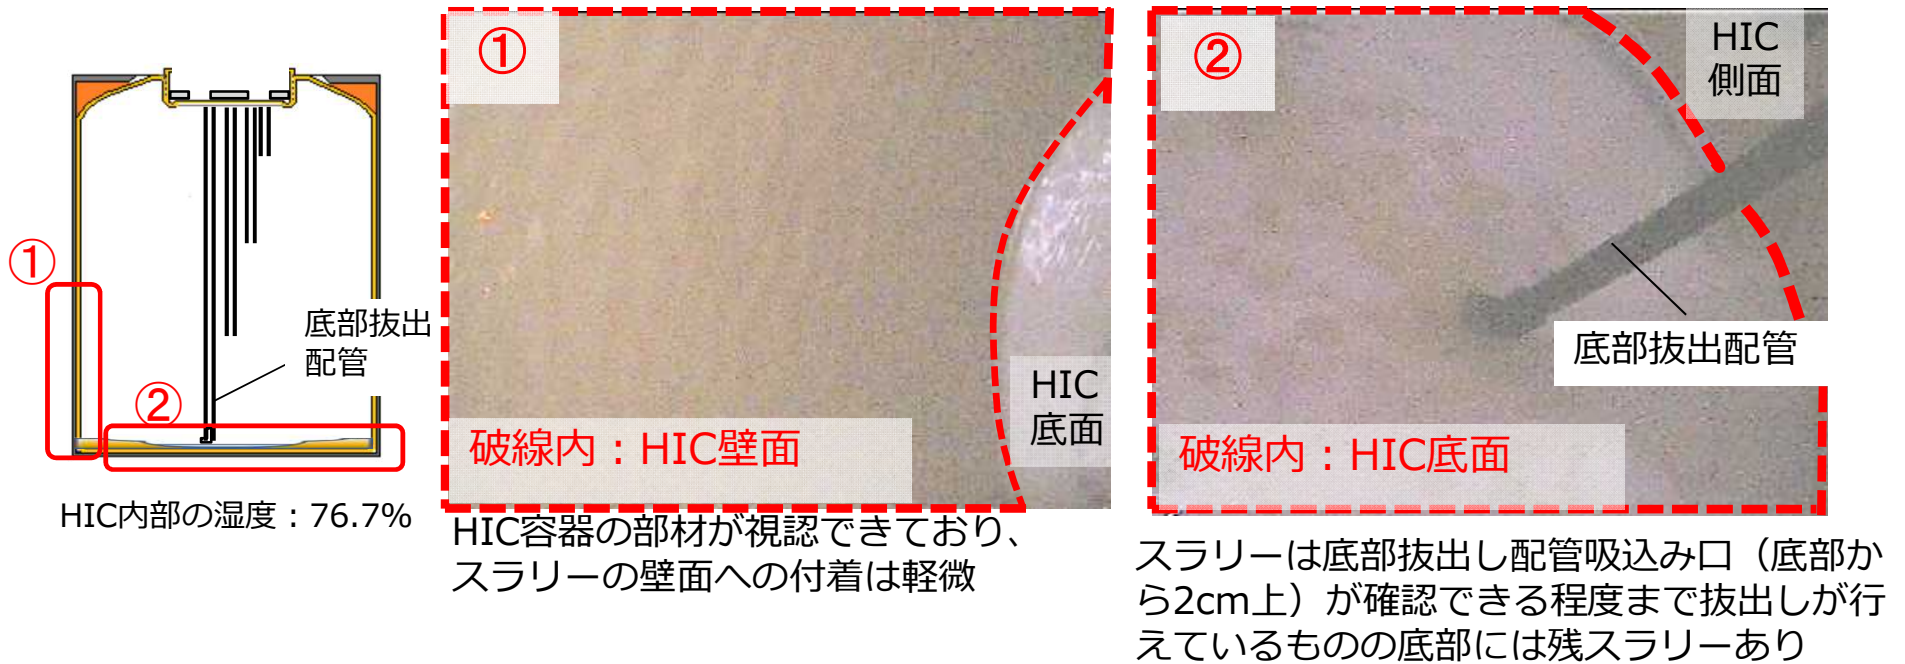
- 12/7に低線量HIC1基目の内部調査を実施
 - ✓ HIC内部のダスト濃度は $<1.5E-5Bq/cm^3$ 。また、作業エリアにおいて有意なダスト濃度上昇なし。
 - ✓ HIC内部の線量当量率は、 $1.0\sim 2.6mSv/h$ 。
 - ✓ 内部確認の結果、底部の全体的に残スラリーがあったが、壁面へのスラリー付着は軽微。
- 今後、低線量2基目の内部確認結果を踏まえ、高線量HIC内部のダスト濃度を推定。

➤ HIC内部確認の状況

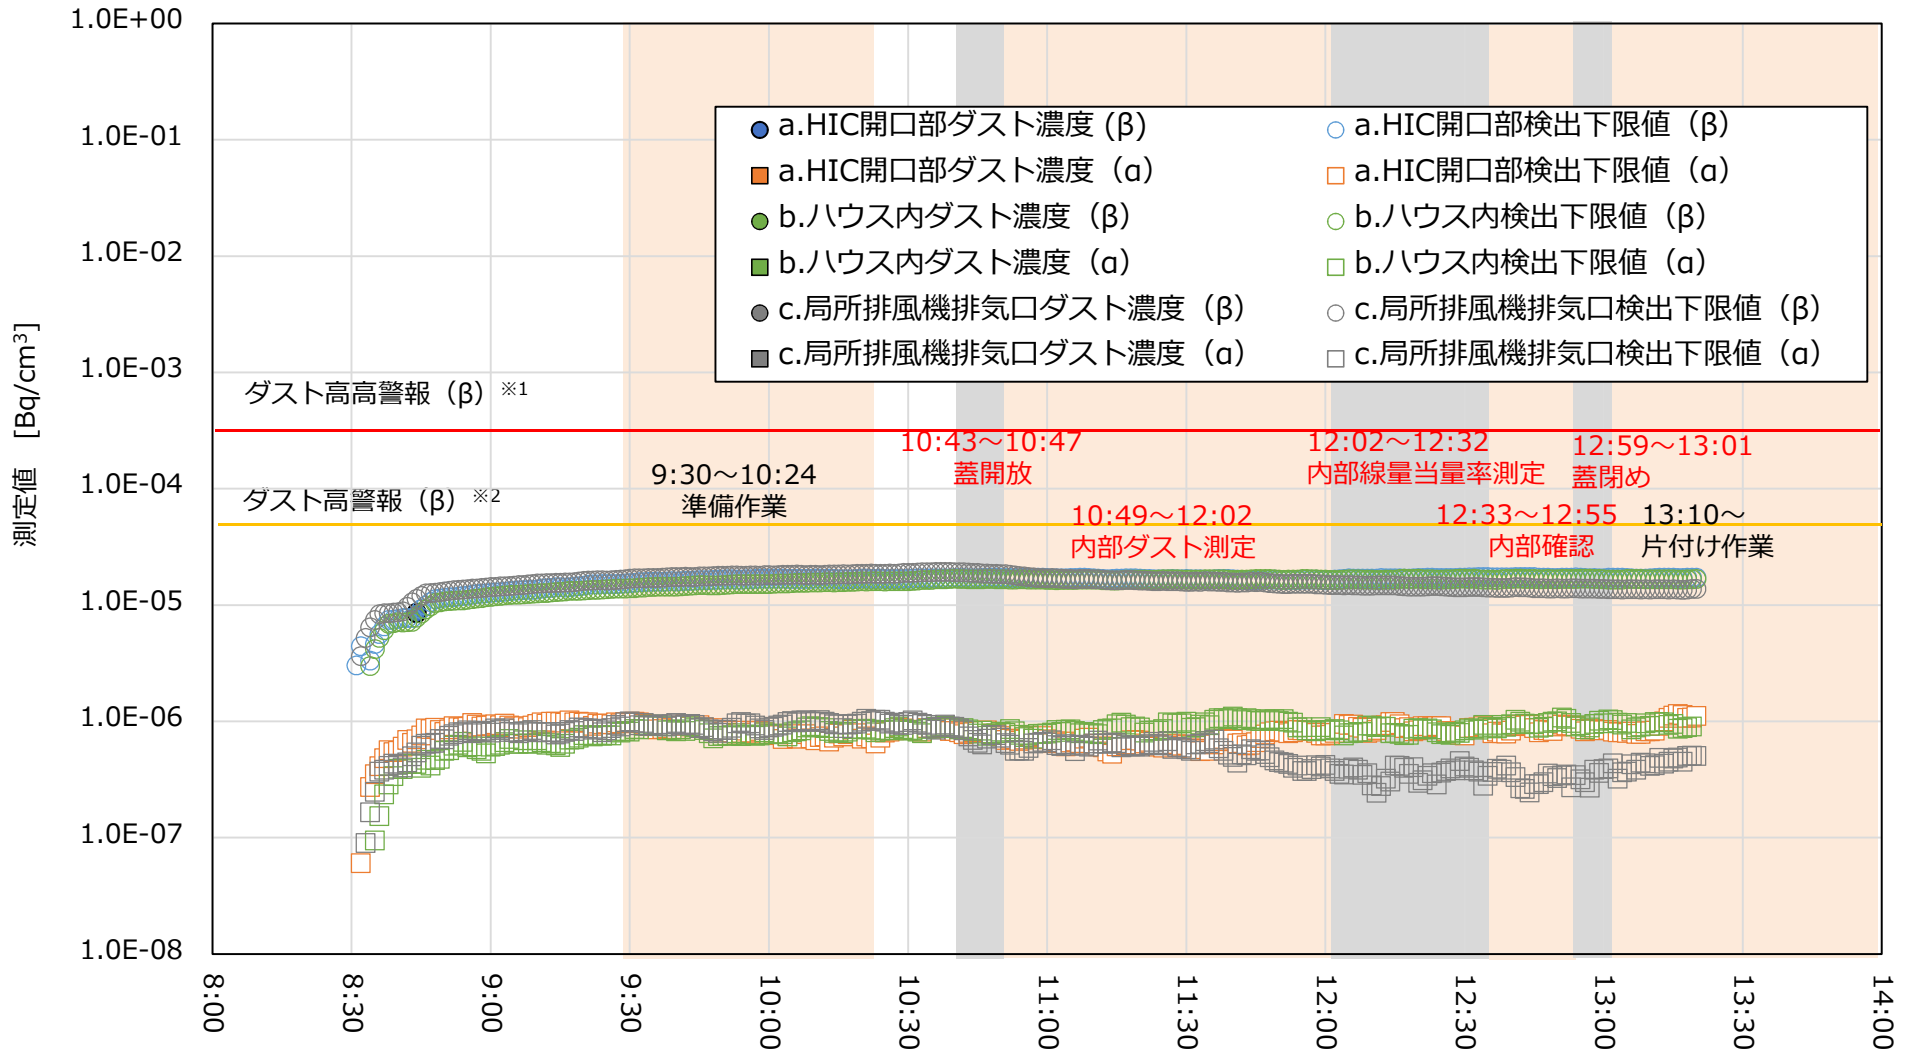
12/7 HIC内部調査時の作業エリアダスト濃度測定結果

➤ HIC内部調査時の作業エリア内ダスト濃度

内部調査の実施にあたり、HICの蓋を開放しての作業時において有意なダスト濃度の上昇なし。

※1 8.0E-4 Bq/cm³

※2 1.0E-4 Bq/cm³

赤字：HIC蓋が開放された状態で行う作業
