# SsL運用に伴う影響評価とリカバリプランの検討状況

日本原子力研究開発機構 (JAEA)

# モニタリング（機器トルク）概要説明

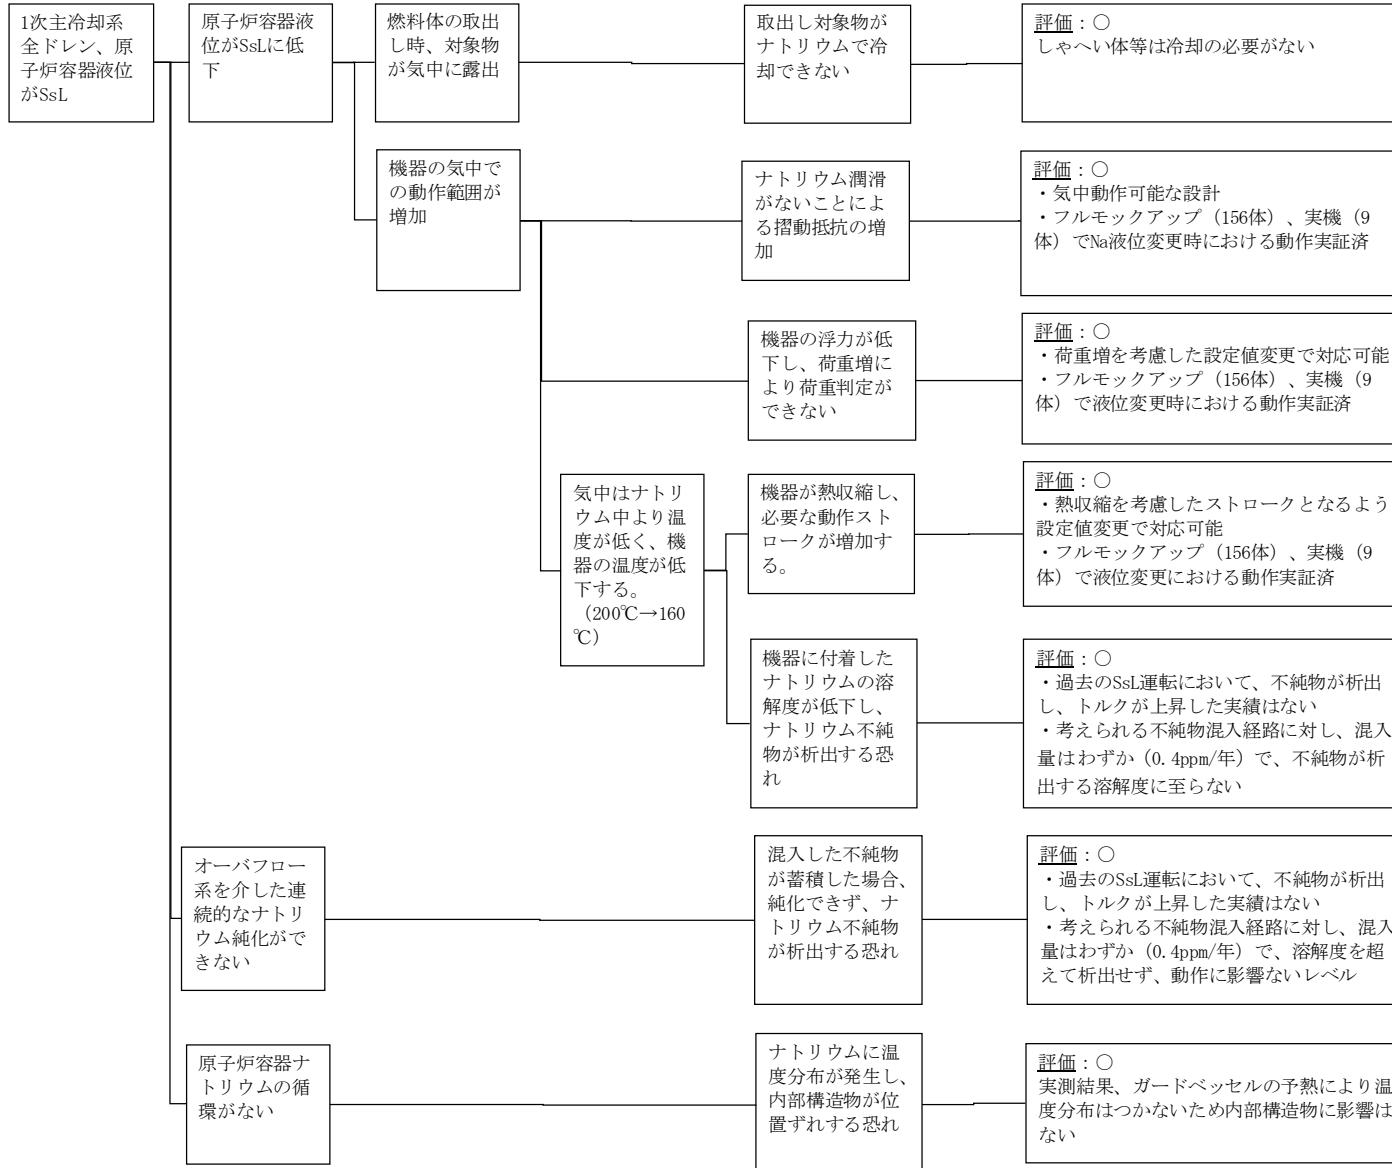
- SsL運用に伴うしゃへい体等の取出し作業で想定される影響要因をプラント状態の差異から網羅的に抽出し、評価

- 热収縮・浮力低下は設定値調整で対応可能。
- フルモックアップの試験<sup>\*1</sup>にて低液位における156体の実績<sup>\*2</sup>あり、実機で9体 (SsL) の実績がある。
- 純度悪化は0.4ppm/年程度であり、不純物は溶解度を超えて析出せず。

⇒SsL運用においても設計で想定した通り動作し、問題はないことを確認。

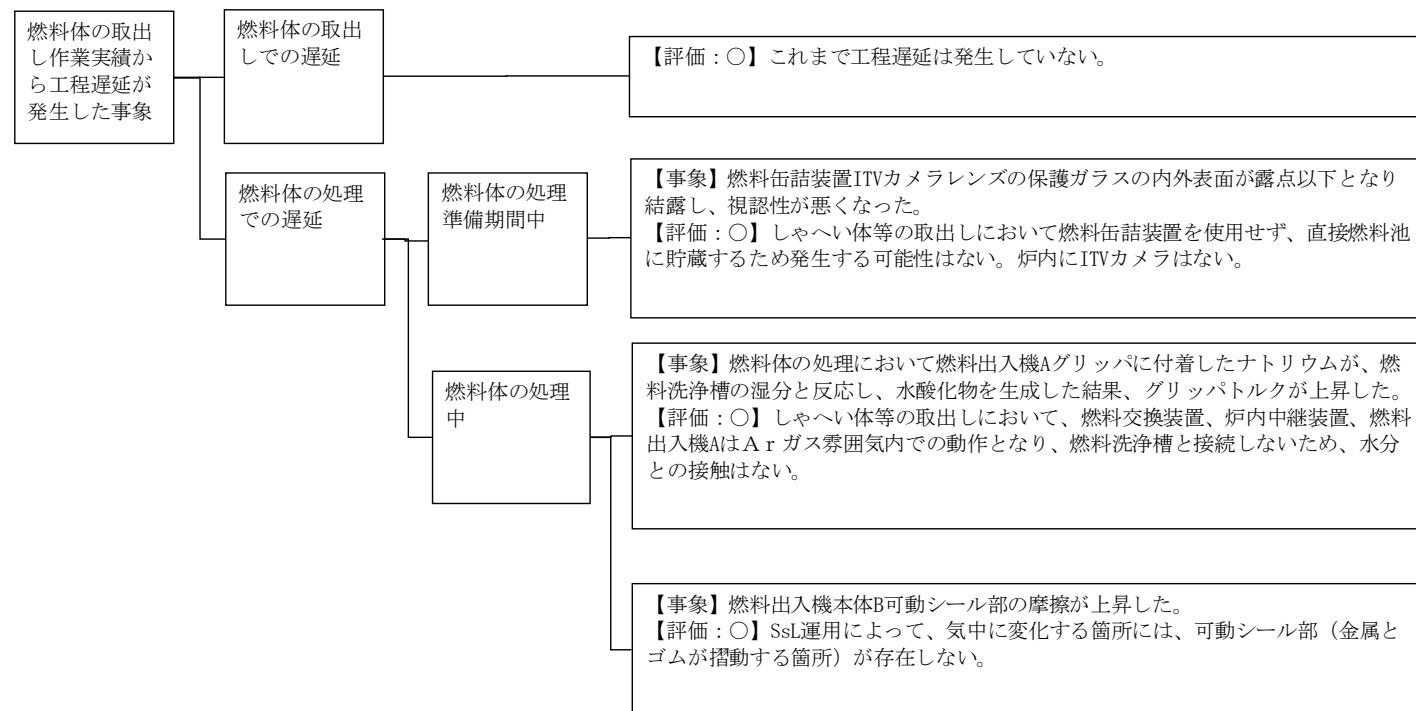
- 別の観点として、工程遅延が発生した第1段階初期の事象と類似した原因により、SsLでのしゃへい体等取出し作業で大幅な工程遅延が発生しないかを評価。

- 左記の通り、燃料体処理中に発生したトラブルの類似事象は炉内で発生しない。
- なお、グリッパは水分が接触した場合、水酸化物が生成し、グリッパトルクが上昇するが、炉内では燃料洗浄槽のように水分との接触機会そのものがなく、グリッパトルクが上昇しない。

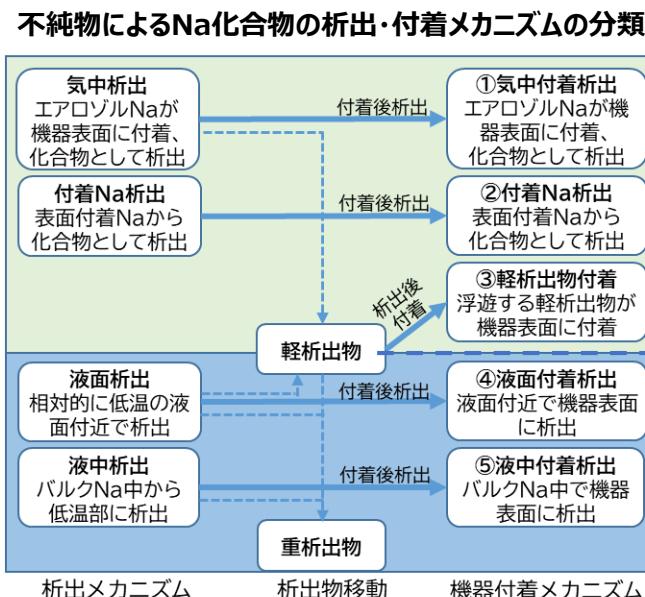
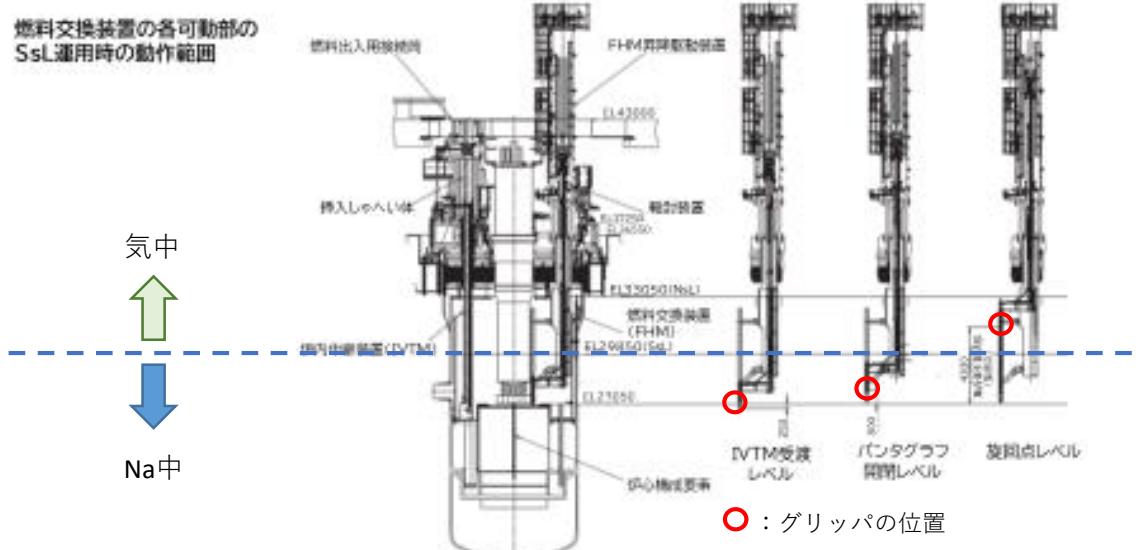
図7 燃料交換装置の各可動部とナトリウム液位の関係

- 不純物が混入し、溶解度を超えた場合、ナトリウム化合物が析出する。
- ナトリウム化合物の析出・付着メカニズムは左下図の①～⑤の5種類に分類される。
- SsL運用時における燃料交換装置の動作範囲から、気中、液中を往来する燃料交換装置パンタグラフ、グリッパはナトリウム化合物の析出・付着メカニズム①～⑤すべてに該当することから、機器動作時における析出物の影響を継続的にモニタリングする。
- また、ホールドダウンアームはナトリウム化合物の析出・付着メカニズム①～②に該当することから、上記に加えて機器動作時における析出物の影響を継続的にモニタリングする。

燃料交換装置の各可動部のSsL運用時の動作範囲別の析出物の付着メカニズム

可動部の動作範囲	該当部位	Na析出物の付着に至るメカニズム	付着物の軽減対策
160°CのAr中のみ	パンタグラフ軸上部、爪開閉軸上部等	①気中付着析出	-
待機時160°CのAr中、ホールドダウン時200°CのNa中	パンタグラフ、グリッパ	最も早く析出物が付着すると考えられる。 ①気中付着析出、②付着Na析出、③軽析出物付着、④液面付着析出、⑤液中付着析出	Na温度上昇により、再溶解
200°CのNa中のみ	IVTM回転ラック等	⑤液中析出付着	Na温度上昇により、再溶解

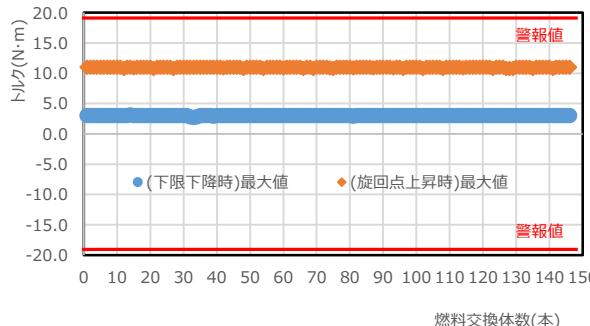
(第3キャンペーン時のサンプル)  
ホールドダウンアーム昇降トルク

- 燃取操作室（A-301室）に仮設レコーダーを設置し、盤面計器と共に各動作トルク値を、作業中継続して測定する。
- 各動作トルク値において、警報発報前に異常な兆候等を示す有意な変動\*が無いことを確認・評価する。
- 有意な変動を確認した場合は、要因を評価し、総括責任者及び運転担当課長と協議の上必要に応じて復旧操作を検討すると共に、作業の継続等の判断を行う。

\* : 「有意な変動」とは、継続した上昇・下降傾向、ピーク値の多発等を確認した場合

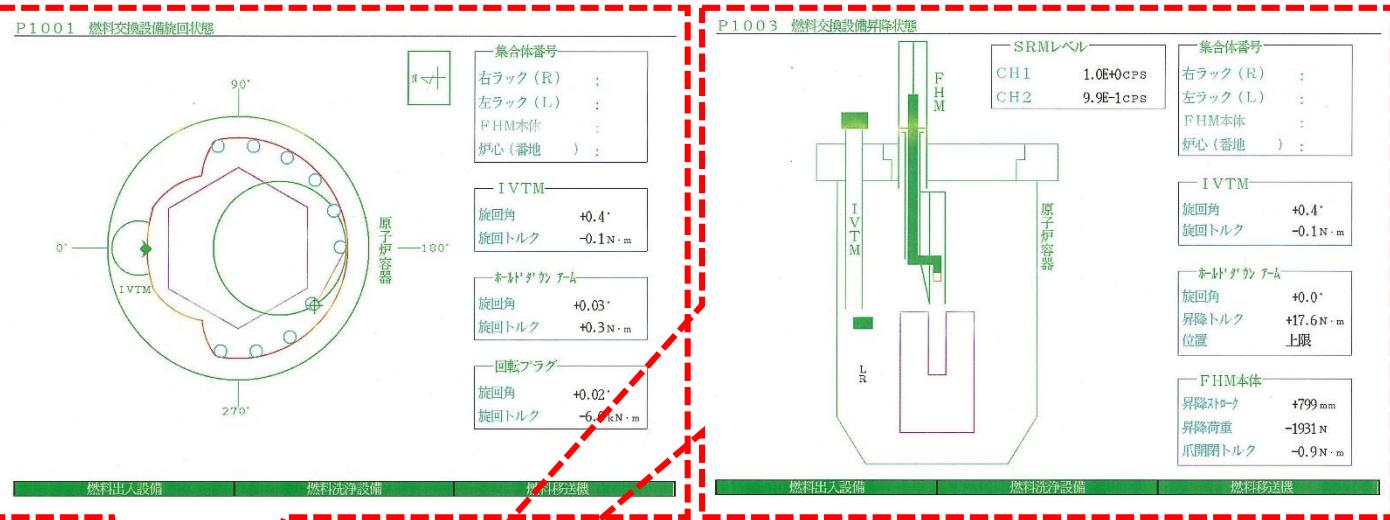
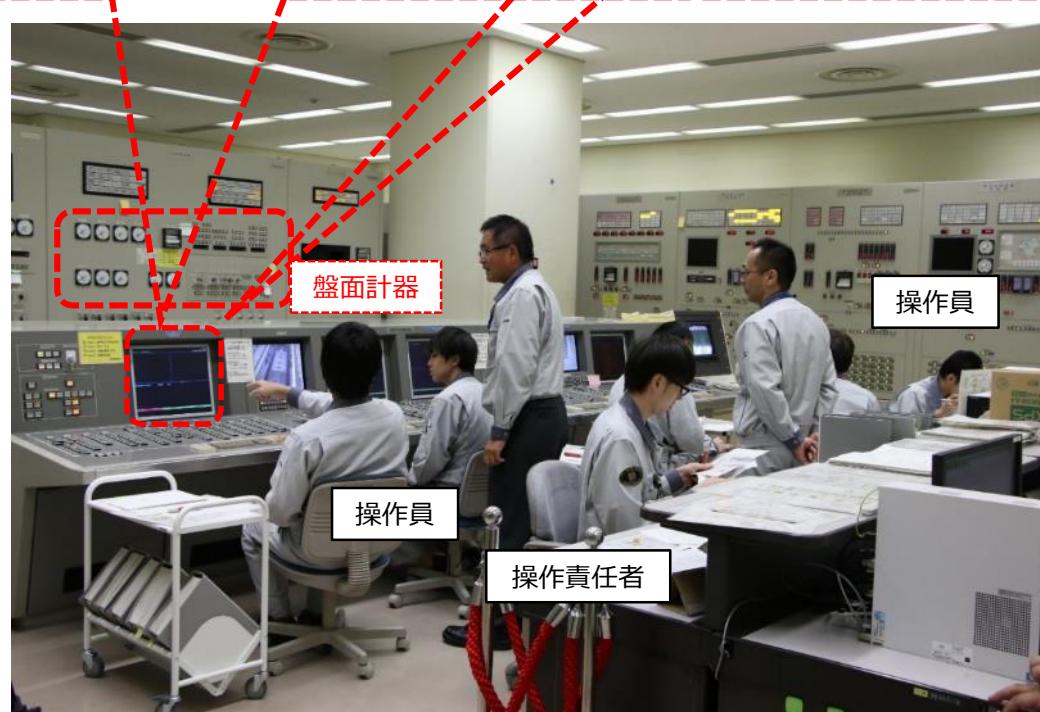
CRT監視画面の例

- 操作手順書に基づき、CRT監視画面、盤面計器等で各動作トルク値、荷重値、位置等を、作業中継続して監視する。
- 上記各値において、警報発報前に異常の兆候等を示す有意な変動\*が無いことを確認・評価する。
- 有意な変動を確認した場合は、要因を評価し、総括責任者及び保守担当課長と協議の上必要に応じて復旧操作を検討すると共に、作業の継続等の判断を行う。

\* : 「有意な変動」とは、各動作トルク値、荷重値、位置等が、基準値から大きな変動を確認した場合

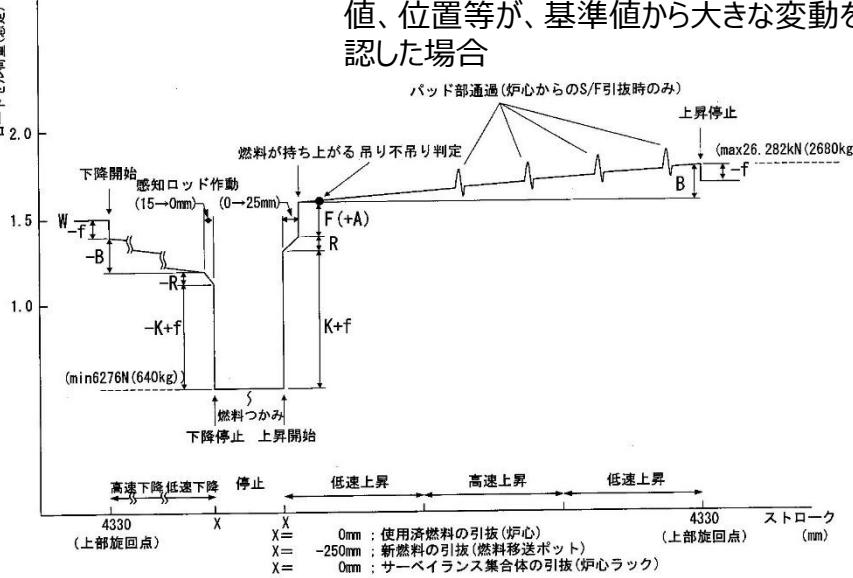
操作責任者は、炉心からの引抜き荷重パターンを熟知しており、監視画面上の荷重パターンの変動から異常の有無を判断する。

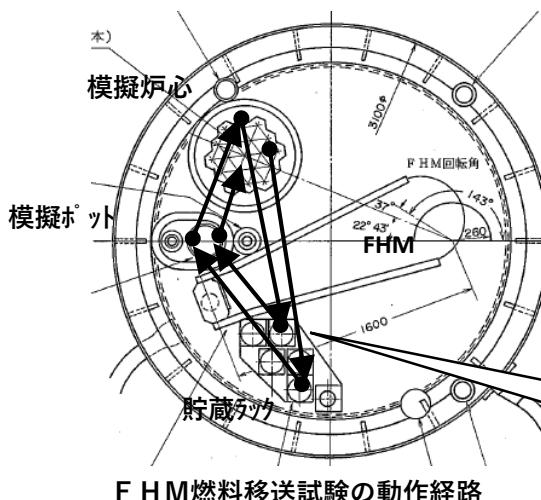
FHM燃料移送試験の動作経路

➤ 試験概要：1975～1979年に大洗工学センターにてFHMをフルスケールで模擬したフルモックアップ試験機をNa中で試験。

- パンタグラフ開閉時間3分
- パンタグラフ旋回速度1/0.1rpm
- 上下機構ストローク12.7m
- 上下動速度3/0.3m/min
- 押込・引抜力1ton
- グリップ開閉ストローク80mm
- 許容偏心量±20mm

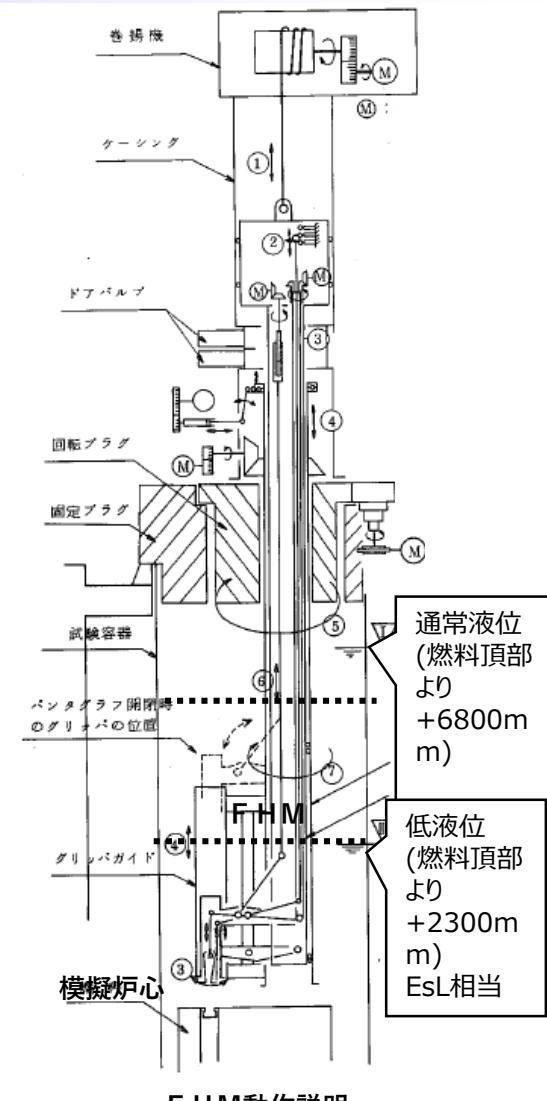
FHM動作説明

移送試験 1サイクルで、  
燃料交換 1.5 体分  
に相当。

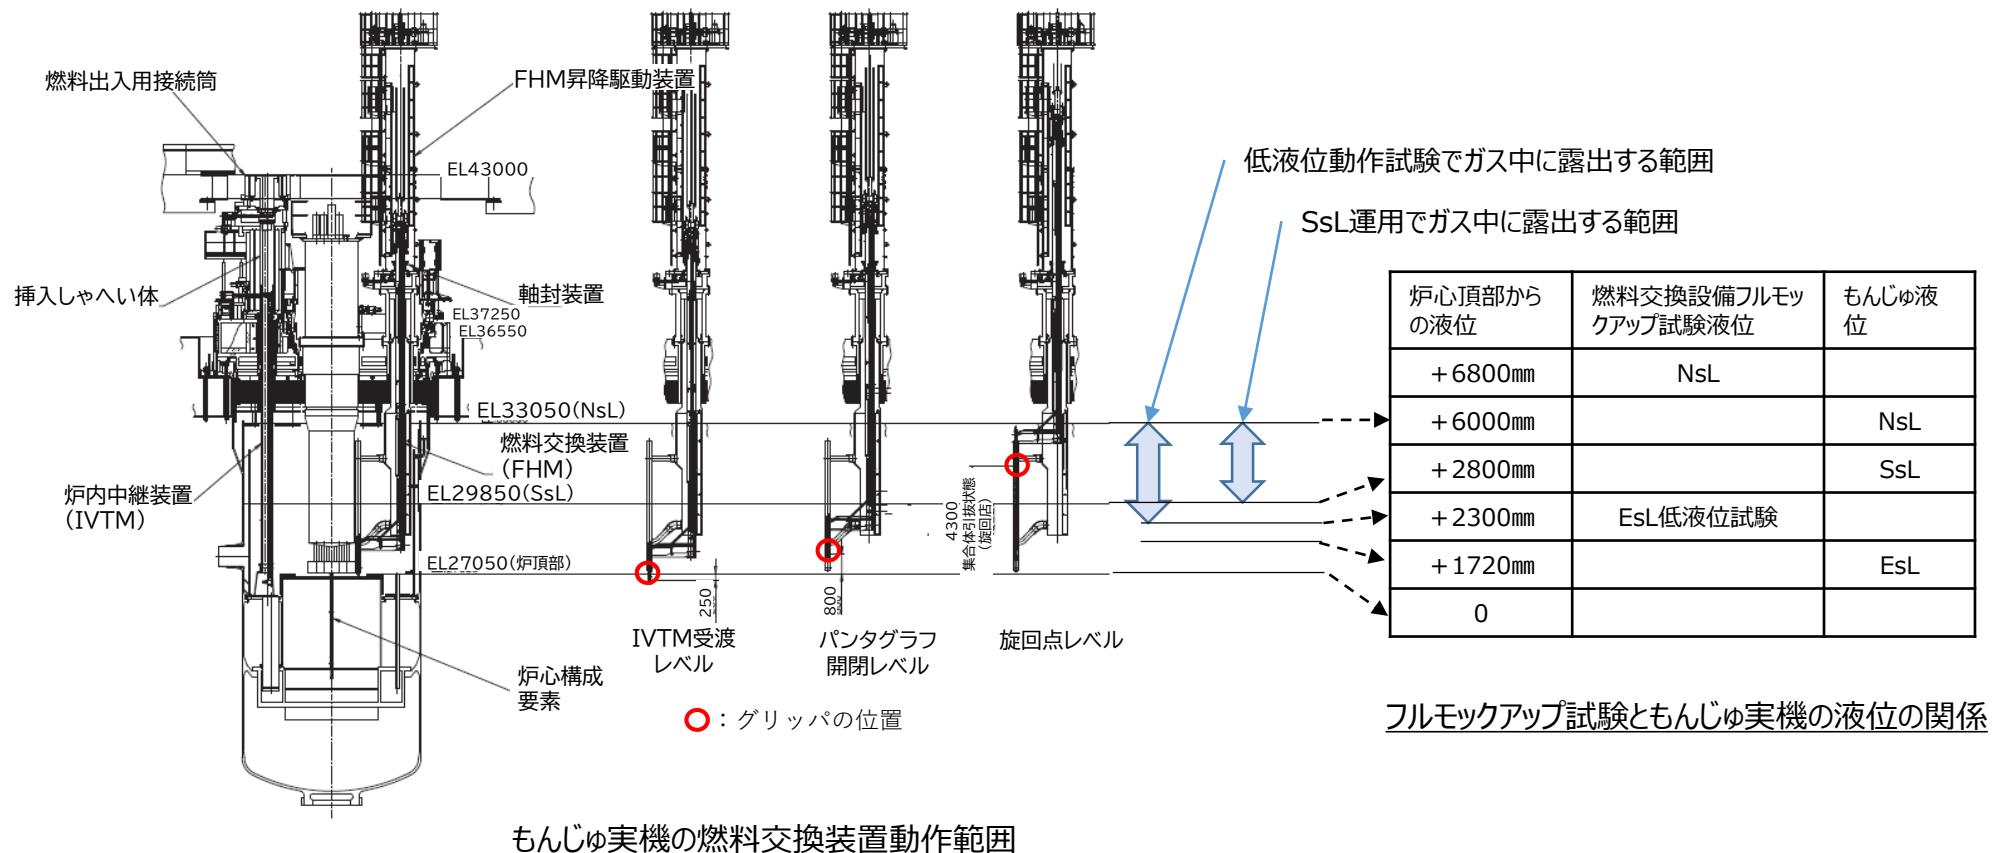
- 燃料交換設備フルモックアップ試験では、原子炉容器液位を開発当時のEsL想定である炉心頂部より+2300mmに下げて動作試験を実施（低液位試験）。その結果、動作性に問題はなかった。
- もんじゅで行うSsL運用は低液位試験と比較して、500mm上方。

→ 燃料交換設備フルモックアップ試験ではナトリウム液位が炉心頂部 + 2300～+ 6800mmの範囲で動作可能であることを確認しており、今後実施するSsL運用でのナトリウム液位（炉心頂部 + 2800～+ 6000mm）でも動作可能と評価
