志賀原子力発電所2号炉 敷地の地質・地質構造について

敷地内断層の活動性評価
(コメント回答)

2022年8月30日
北陸電力株式会社

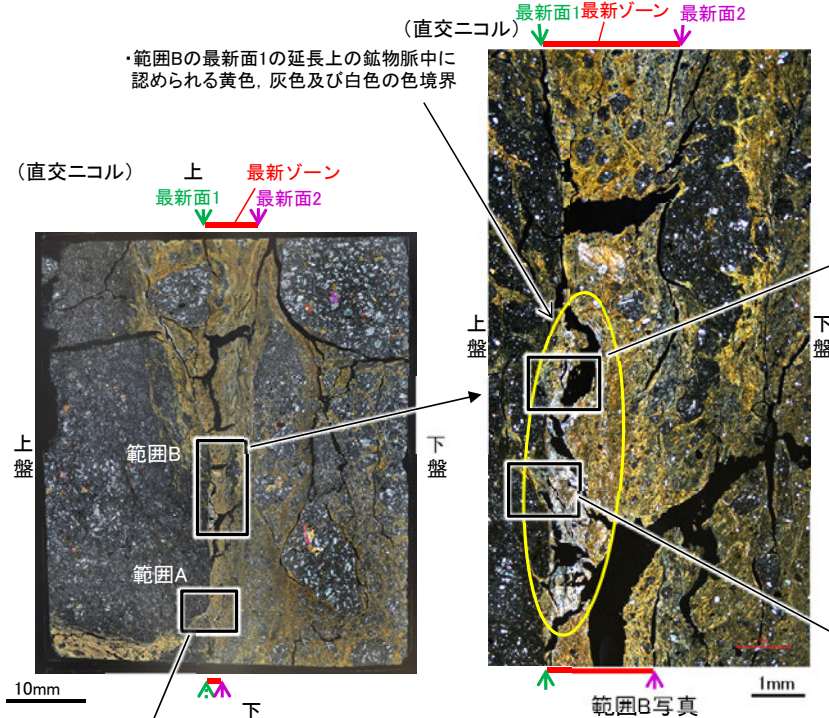
・K-2 H-1.1-87孔 範囲B

最新面1と鉱物脈の関係については範囲Aで評価しているが、範囲Bにおいて、最新面1の延長上の鉱物脈中に色境界があり、鉱物脈が明確に最新面1を横断しているか分かりづらい。

・最新面1については、範囲Aの最新面1を横断する鉱物脈によって評価を行っている。
 ・範囲Aにおいて、粘土鉱物(I/S混合層)が最新面を横断して分布し、最新面が不連続となっており、不連続箇所の粘土鉱物(I/S混合層)に変位・変形は認められない。

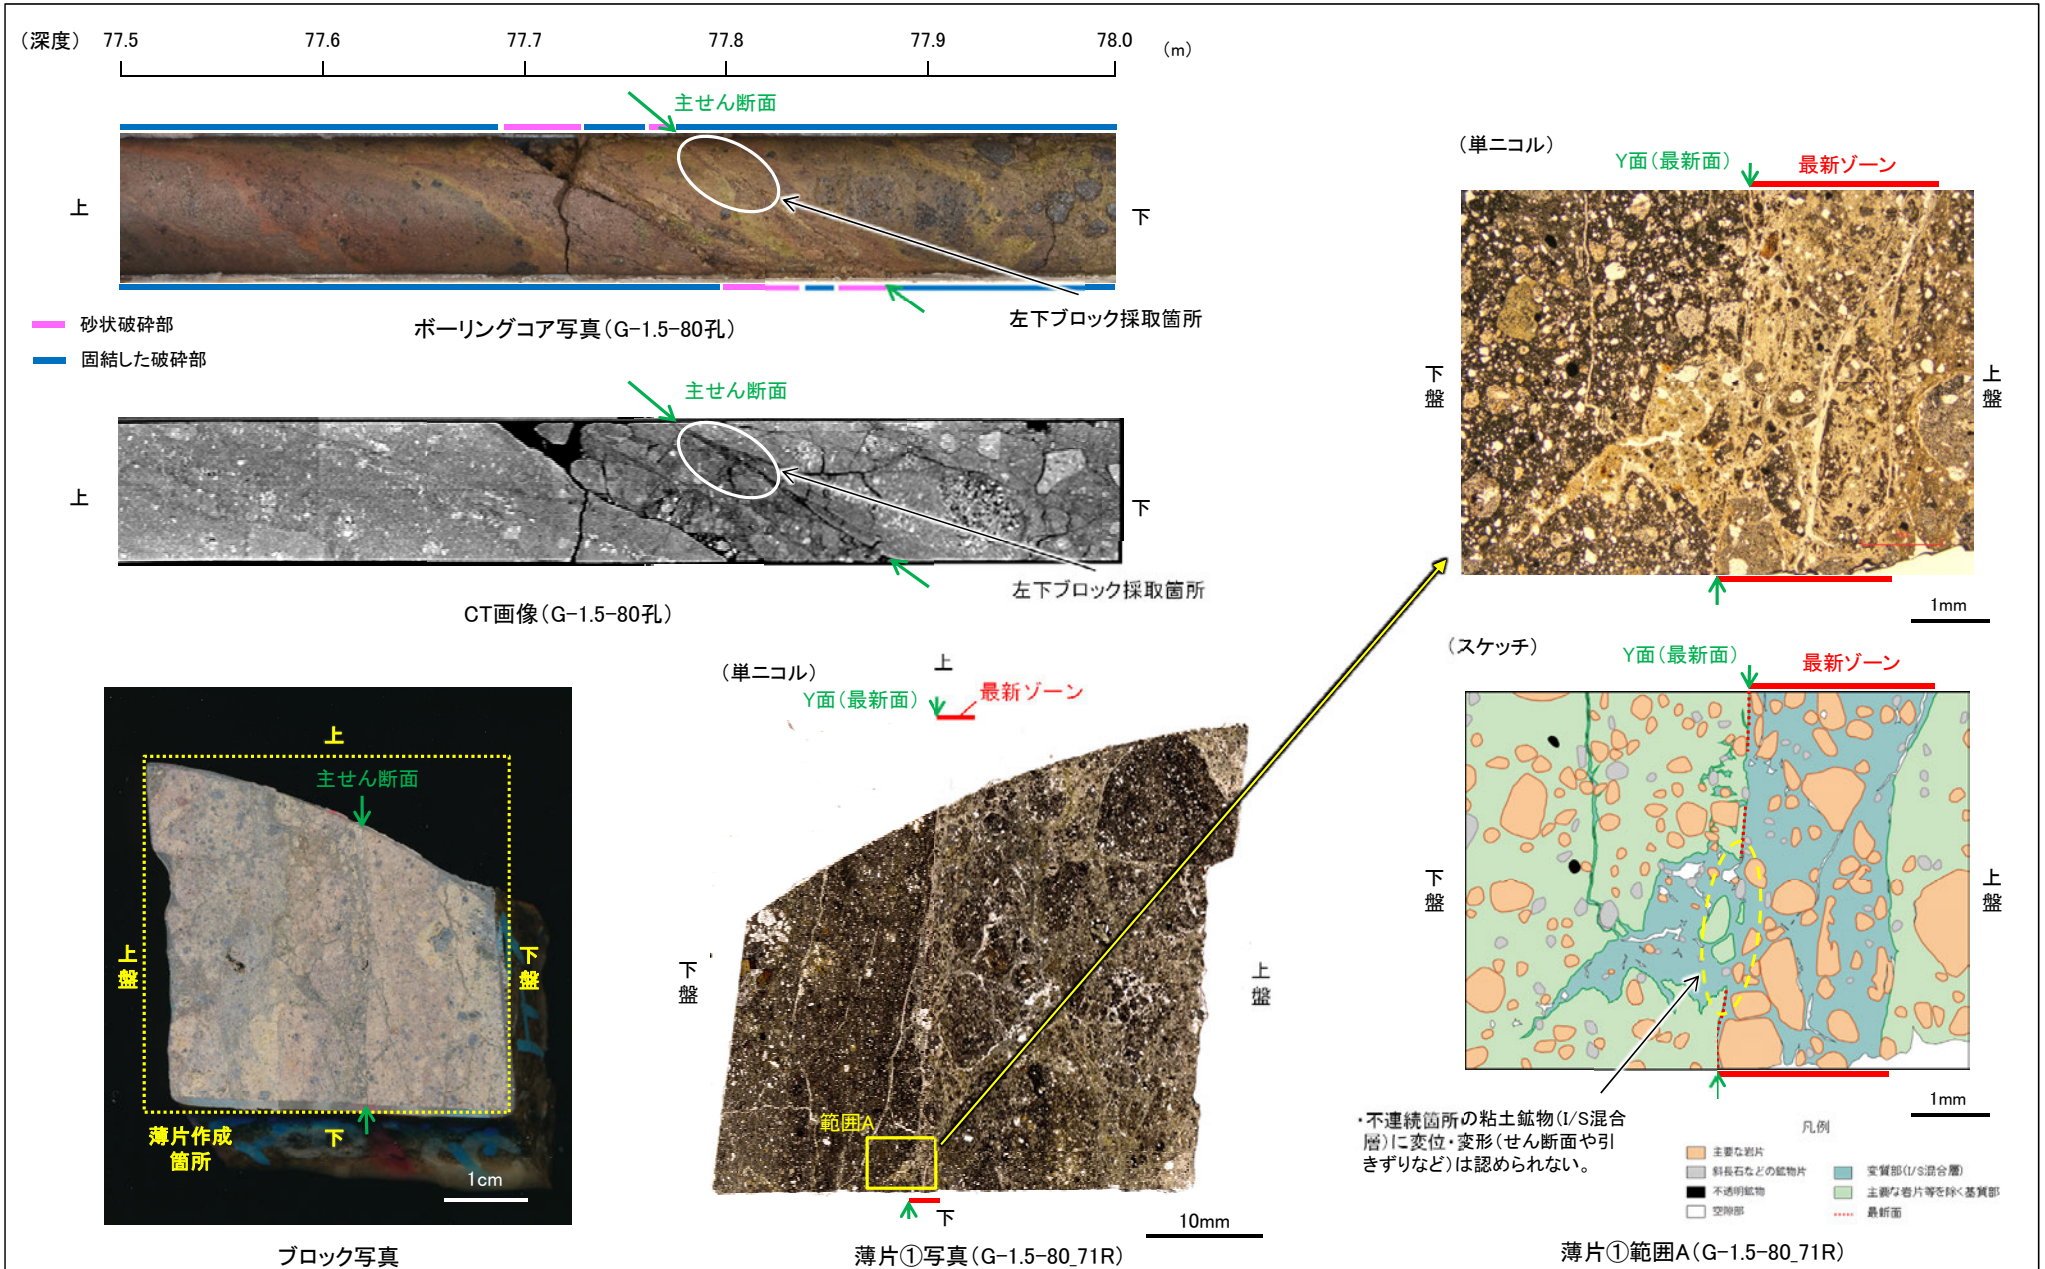
・K-2の鉱物脈法による評価の説明性向上を目的として、新たにG-1.5-80孔から薄片を作成し、断層活動(最新面)と変質鉱物との関係による評価を行った。

・粘土鉱物(I/S混合層)が最新面を横断して分布し、最新面が不連続になっており、不連続箇所の粘土鉱物(I/S混合層)に変位・変形は認められない。

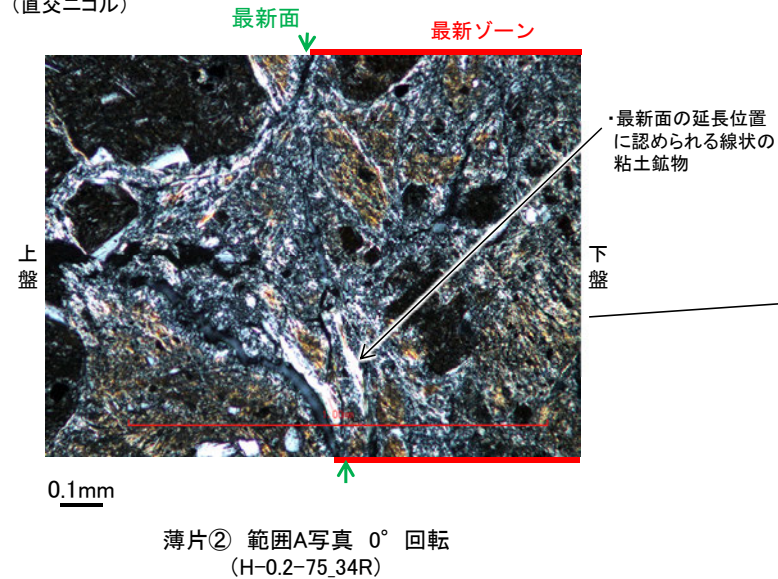
・K-18 H-0.2-75孔 薄片②

最新面の延長上に割れ目や線状の粘土鉱物があり、鉱物脈が明確に最新面を横断しているか分かりづらい。

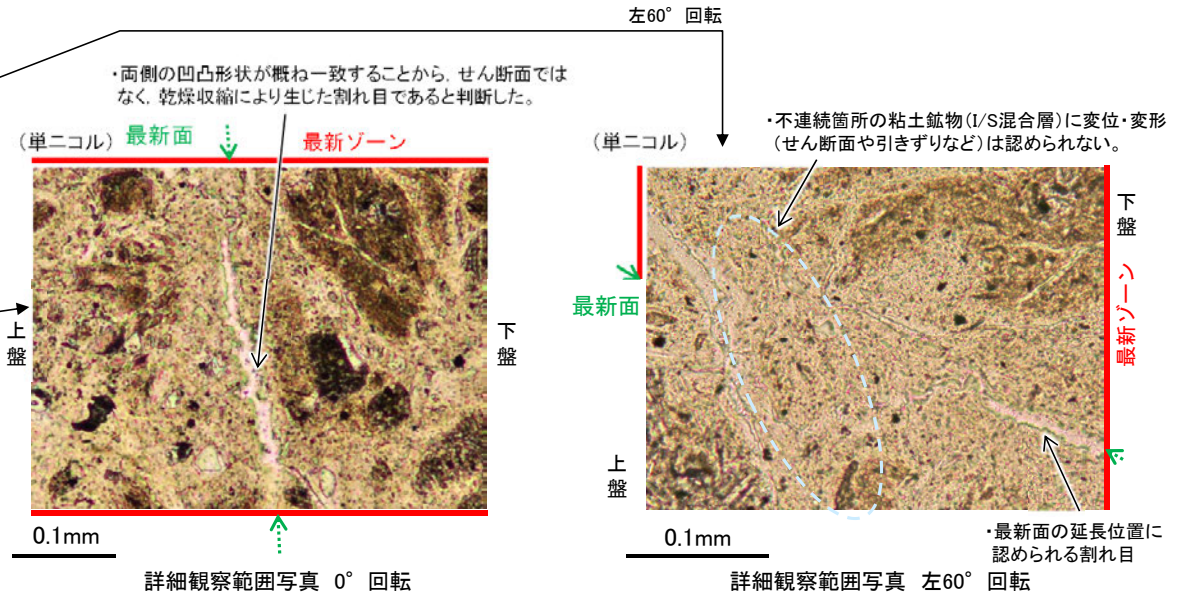
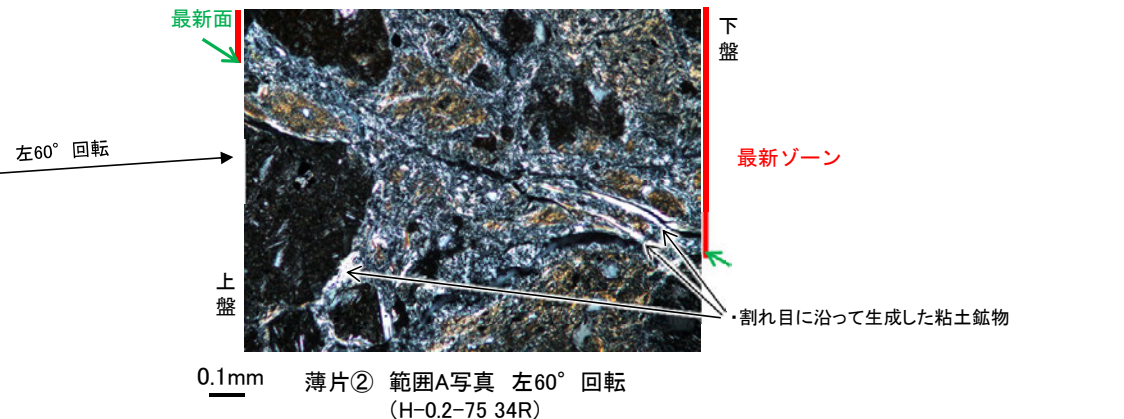
<既存の薄片の詳細観察(K-18)> (P.83~85)

・最新面の延長位置に認められる割れ目について詳細に観察した結果、割れ目が途切れて不連続になっており、不連続箇所の粘土鉱物(I/S混合層)に変位・変形は認められない。

・また、最新面の延長位置に認められる線状の粘土鉱物は、直線性・連続性に乏しく、その周辺には最新面と異なる向きの割れ目に沿って同様の粘土鉱物が分布することから、せん断面ではなく、割れ目に沿って生成した粘土鉱物であると判断した。

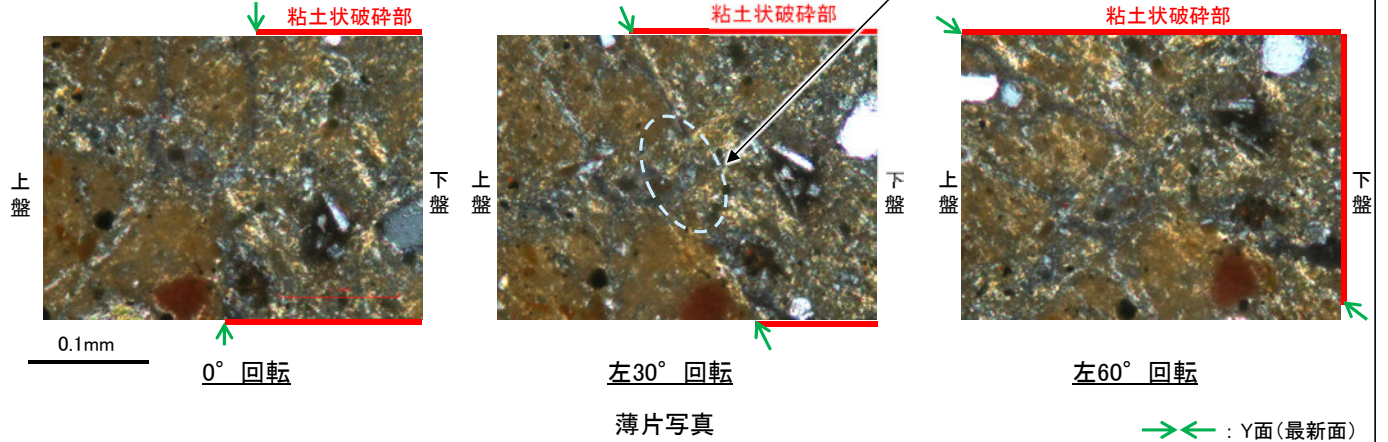
敷地内断層 (S-4 E-8.60孔を例示)

・Y面 (最新面) を粘土鉱物 (I/S混合層) が横断して不連続になっており、不連続箇所の粘土鉱物 (I/S混合層) に変位・変形は認められない。

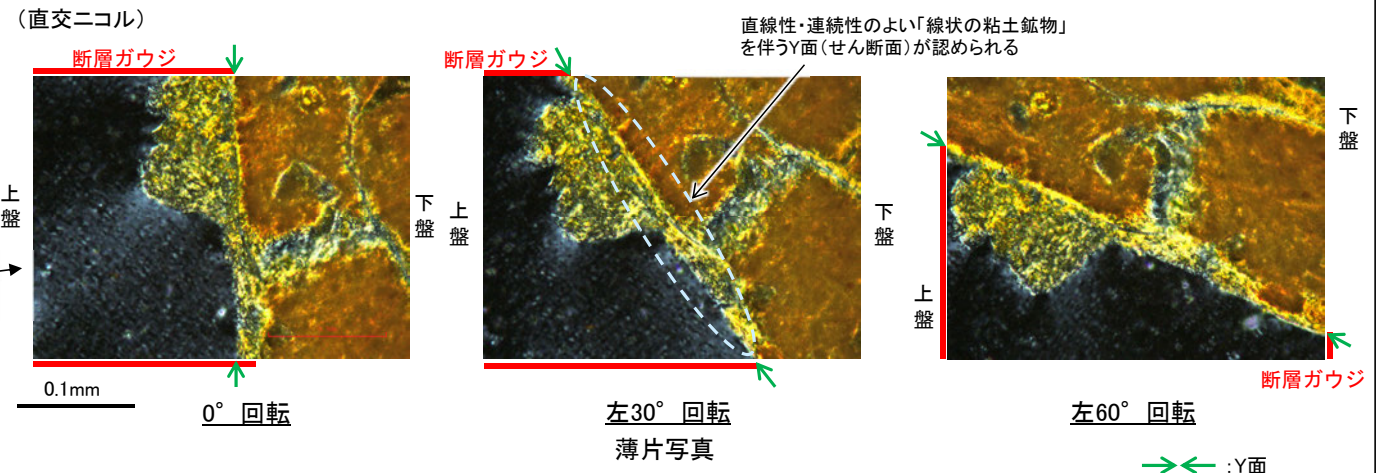
活断層 (福浦断層 大坪川ダム右岸北道路)

・Y面を横断しているように見える箇所の粘土鉱物 (ハロイサイト等) 中に「線状の粘土鉱物」を伴うY面が連続的に認められる。

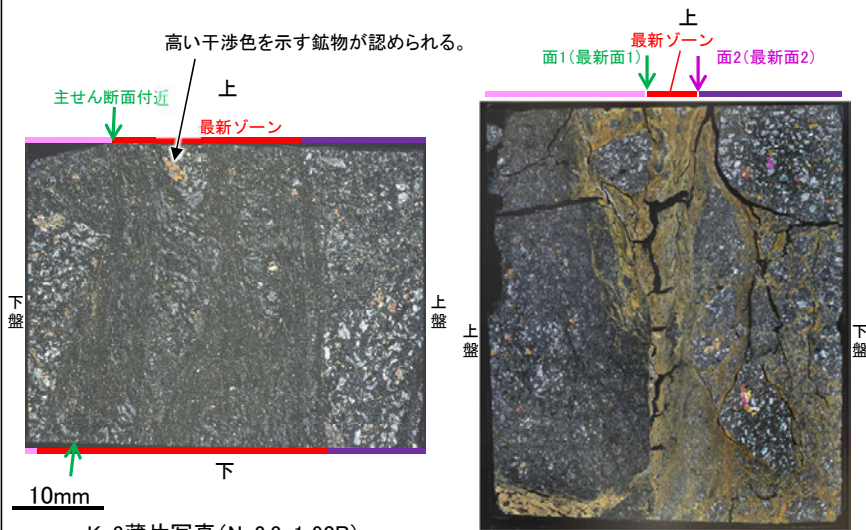
<K-3以外の評価対象断層(S-1)の観察結果の例>

・K-3は浅部・深部ともに、正断層センスの固結した破砕部のみからなるが、K-3以外の評価対象断層は、固結した破砕部と逆断層センスの粘土状破砕部を介在する。

- ① 粘土状破砕部
- ② 固結した粘土・砂状破砕部
- ③-1 固結した粘土・砂状破砕部
- ③-2 固結した角礫状破砕部

・K-3は、その他の評価対象断層と異なり、直線性・連続性のよい面構造は認められず、高い干渉色を示す鉱物が認められる。

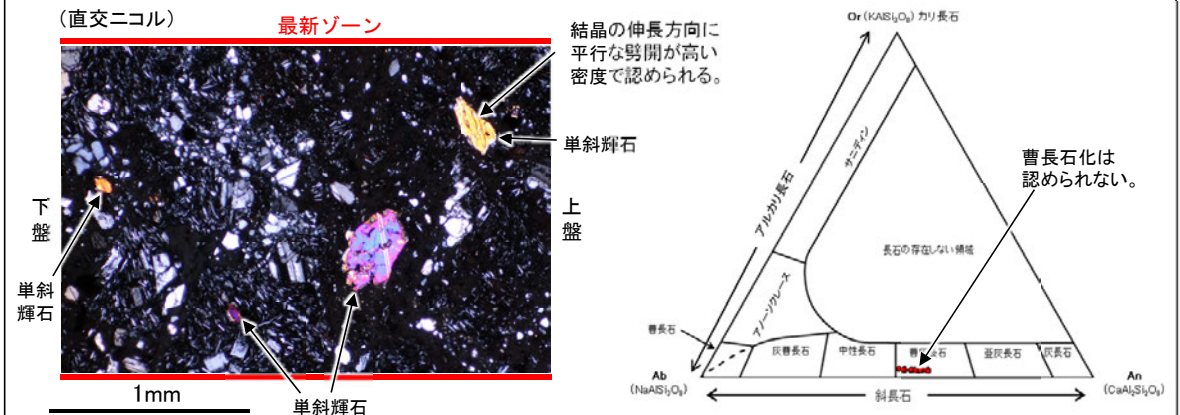
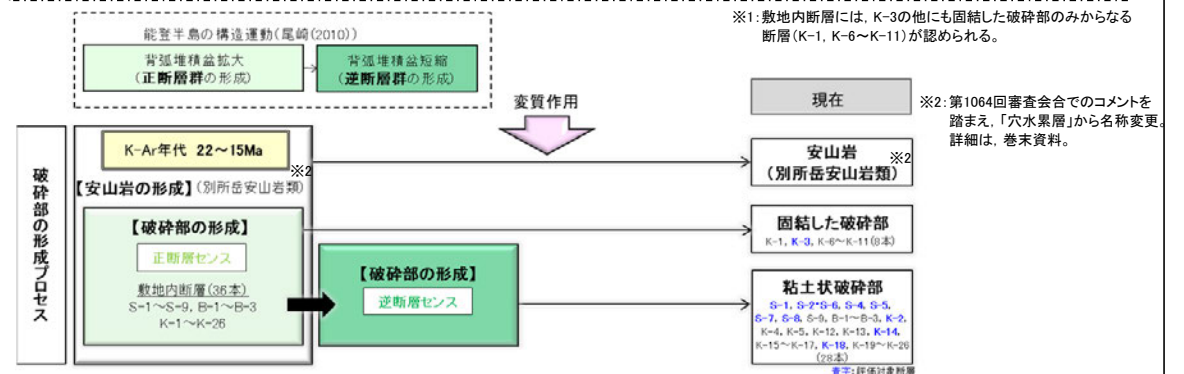
・K-3とその他の評価対象断層は、同じような環境下で変質作用を受けている。

- ・正断層センスの固結した破砕部はいずれの評価対象断層にも認められるが、逆断層センスの粘土状破砕部はK-3には認められない。※1
- ・K-3以外の評価対象断層には、最新面が認められるが、K-3には直線性・連続性のよい面構造は認められない。

・形成プロセスに照らすと、いずれの評価対象断層も正断層センスの固結した破砕部形成までのプロセスは同じだが、K-3はその後の逆断層センスの断層活動がない。

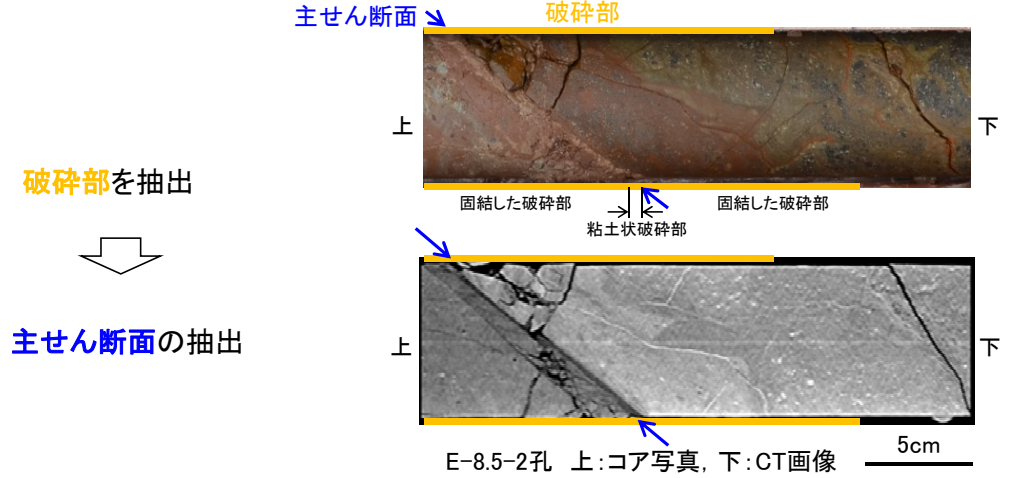
最新面の認定手順

- 鉱物脈法による活動性評価にあたっては、断層の最新活動時期を表す最新面を適切に認定し、変質鉱物との接触関係を確認することが重要となる。
- この最新面の認定にあたっては、まず巨視的観察により破碎部から主せん断面を抽出する。その上で、主せん断面を薄片による微視的観察により観察して最新ゾーンを抽出し、最新ゾーン中で抽出した全てのY面の中から最新面を認定する。

- 分帯III (最新ゾーン) ... 粘土状破碎部
- 分帯I, 分帯II, 分帯IV ... 固結した破碎部

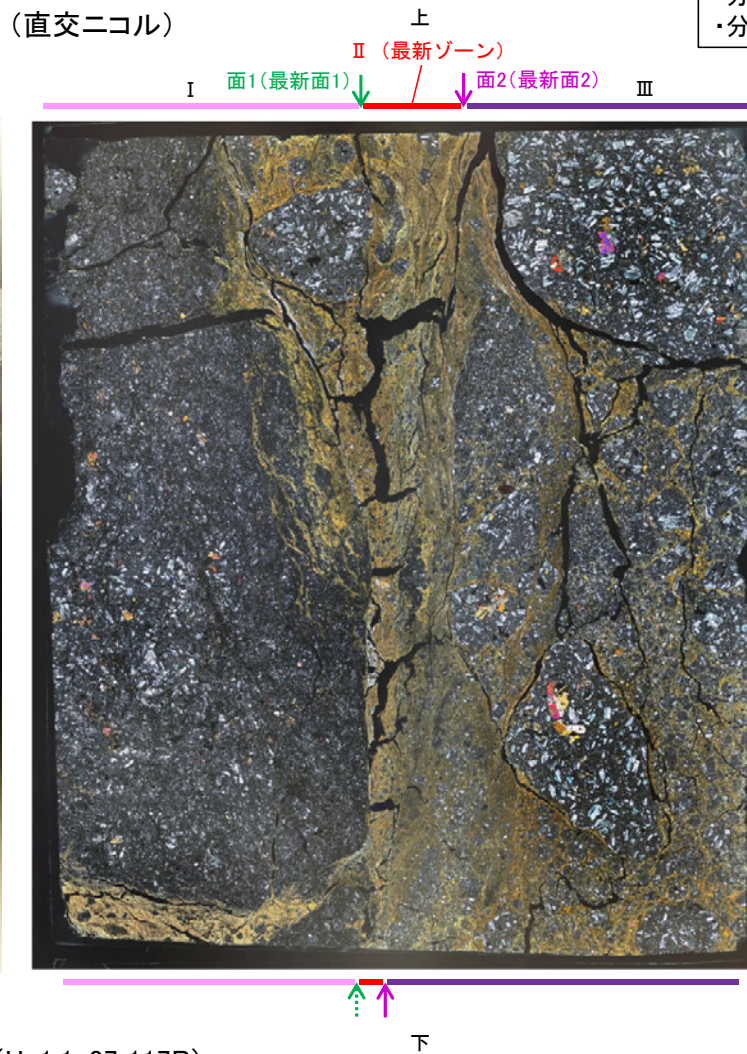
薄片①写真(H-1.1-87_117R)

- 薄片①で実施した微視的観察(薄片観察)の結果, 色調や礫径などから, 上盤側よりⅠ～Ⅲに分帯した。
- そのうち, 最も細粒化している分帯Ⅱを最新ゾーンとして抽出した。
- 最新ゾーンと分帯Ⅰとの境界に, 面1(緑矢印)が認められる。面1は全体的に不明瞭だが, 最新ゾーンの中では比較的連続性がよい面である。
- 最新ゾーンと分帯Ⅲとの境界に, 面2(紫矢印)が認められる。面2は全体的に不明瞭だが, 最新ゾーンの中では比較的連続性がよい面である。
- 最新ゾーン中に認められるY面は面1, 面2のみであり, 面1, 面2は同程度の直線性・連続性を有することから, 面1を最新面1, 面2を最新面2とし, それぞれについて変質鉱物との関係を確認する。

- I : 単ニコルで褐灰色, 直交ニコルで黄～暗灰色の干渉色を呈する火山礫凝灰岩からなる。径9mm以下の岩片や鉱物片が細粒な基質中に含まれており, 径50mm以上の岩片も含まれる。岩片, 鉱物片は角～亜円形である。基質中や割れ目に粘土鉱物が生成している。
- II (最新ゾーン) : 単ニコルで褐灰色, 直交ニコルで黄～灰色の干渉色を呈する, 粘土鉱物を含む細粒物からなる。径3mm以下の岩片や鉱物片が細粒な基質中に含まれる。岩片, 鉱物片は亜角～亜円形である。基質中や割れ目に粘土鉱物が生成している。
- III : 単ニコルで褐灰色, 直交ニコルで黄～灰色の干渉色を呈する火山礫凝灰岩からなる。径16mm以下の岩片や鉱物片が細粒な基質中に含まれており, 径20mm以上の岩片も含まれる。岩片, 鉱物片は角～亜円形である。基質中や割れ目に粘土鉱物が生成している。

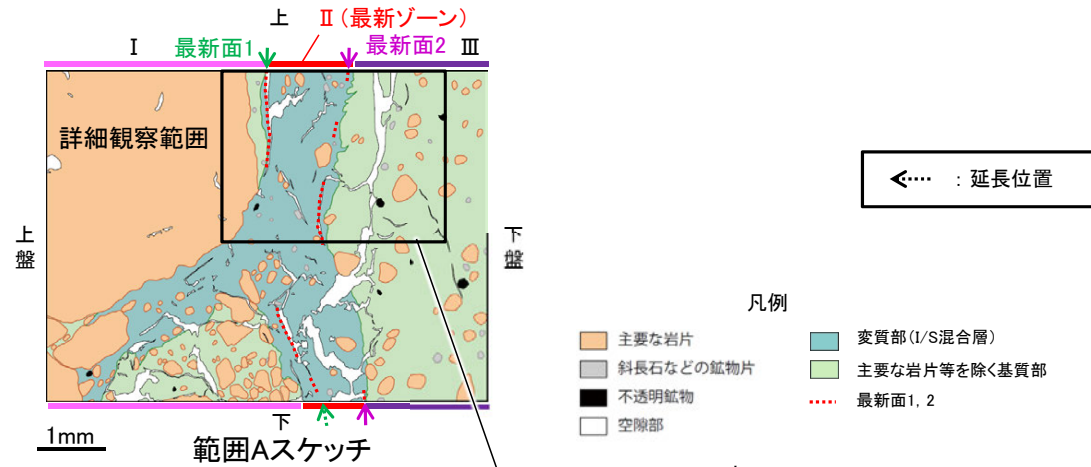
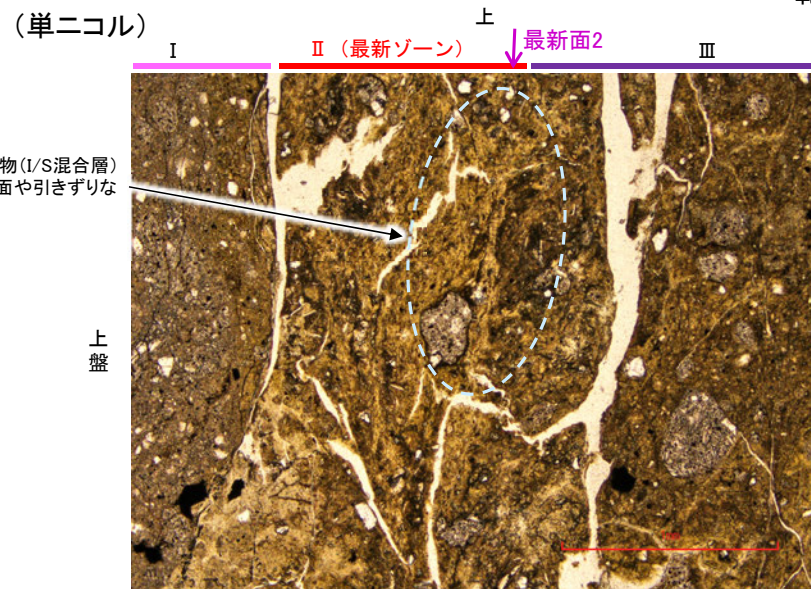
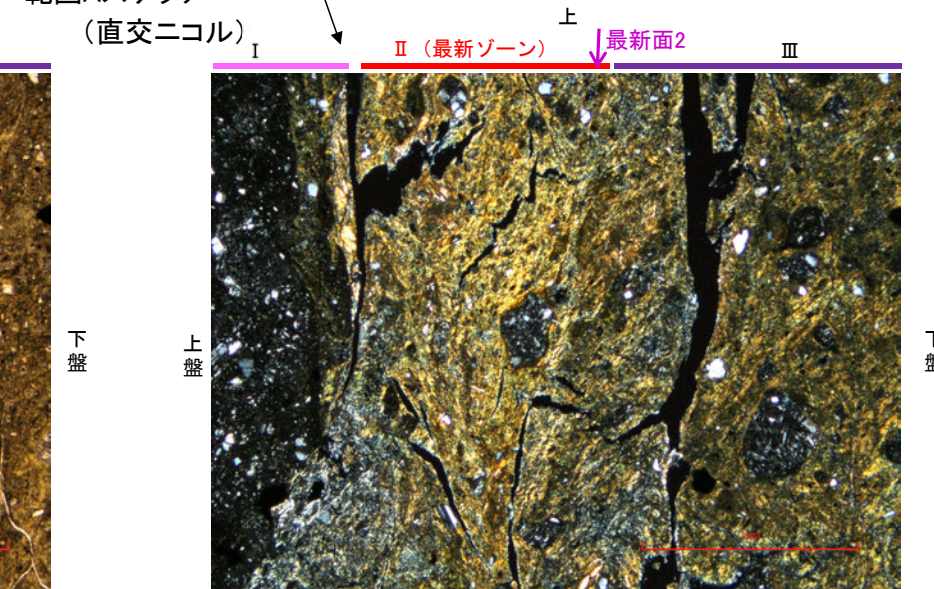
【詳細観察(範囲A, 最新面2)】

○範囲Aにおいて詳細に観察した結果、粘土鉱物(I/S混合層)が最新面2付近に分布し、最新面2が不連続になっており、不連続箇所の粘土鉱物(I/S混合層)に変位・変形は認められない。

○ただし、現地調査における「断層の最新面が不明瞭になっているものもあり、鉱物脈が明瞭に横断しているようには見えない箇所がある」との指摘を踏まえ、範囲Aにおける鉱物脈と最新面2との関係について、再観察を行った。

○その結果、鉱物脈が最新面2を明瞭に横断していないと判断し、明瞭に最新面2を横断する鉱物脈を確認するため、同一薄片の範囲Bにおいて追加の観察を実施した(次頁以降)。

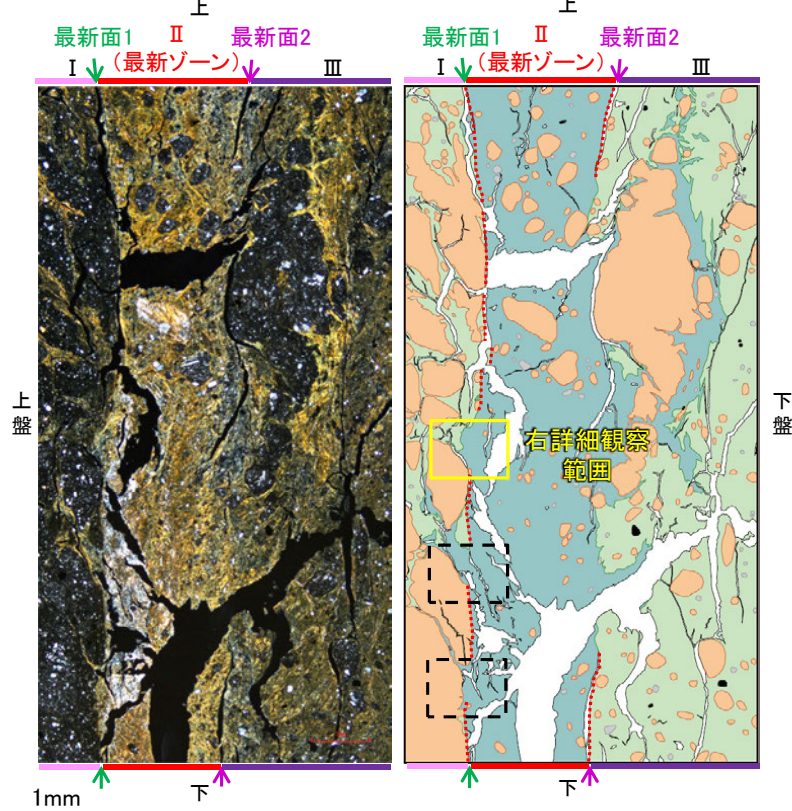
【詳細観察(範囲B, 最新面1)1/3】

- 最新面1については、範囲Aの最新面1を横断する鉱物脈によって評価を行っている(P.32~34)。一方で、範囲Bの最新面1の延長位置付近に黄色、灰色及び白色の干渉色を呈する粘土鉱物の境界が分布することから、これらの境界におけるせん断面の有無を確認するため、詳細に観察を行った。
- 最新ゾーン及びその周辺に広く分布する黄色及び灰色の粘土鉱物は、粘土鉱物の量の違いで干渉色が若干異なるものの、本薄片及び他の敷地内断層における薄片観察結果等を踏まえ、いずれもI/S混合層であると判断した。また、範囲Bの最新面1付近に局所的に分布する白色の粘土鉱物は、薄片観察結果や隣接孔(H-1.1孔)におけるEPMA分析結果等(P.43~45)を踏まえ、セピオライトであると判断した。
- 範囲Bにおいて、黄色(I/S混合層)、灰色(I/S混合層)及び白色(セピオライト)の粘土鉱物の境界を詳細に観察した結果、境界は凹凸し漸移的であり、せん断面は認められない(P.40~42)。なお、I/S混合層とセピオライトの境界が範囲Bの最新面1の延長位置付近に分布し、セピオライトの生成年代が不明確なことを踏まえ、範囲Bでは評価せず、最新面1と鉱物脈との関係については、範囲Aで評価した(P.32~34)。

・黄色と灰色の粘土鉱物は、粘土鉱物の量の違いで干渉色が若干異なるものの、本薄片及び他の敷地内断層における薄片観察結果等を踏まえ、いずれもI/S混合層だと判断した。
 ・最新面1の不連続箇所分布する黄色と灰色の粘土鉱物の境界は凹凸し漸移的であり、変位・変形(せん断面や引きずりなど)は認められない。

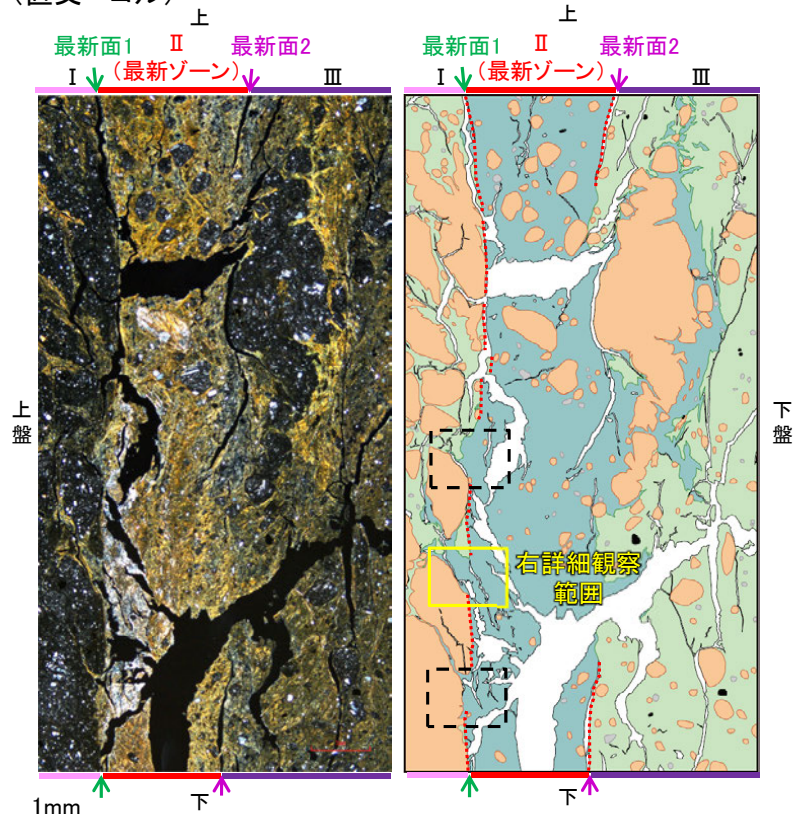
【詳細観察(範囲B, 最新面1)2/3】

・最新面1の不連続箇所には分布する灰色と白色の粘土鉱物の境界は凹凸し漸移的であり、変位・変形(せん断面や引きずりなど)は認められない。

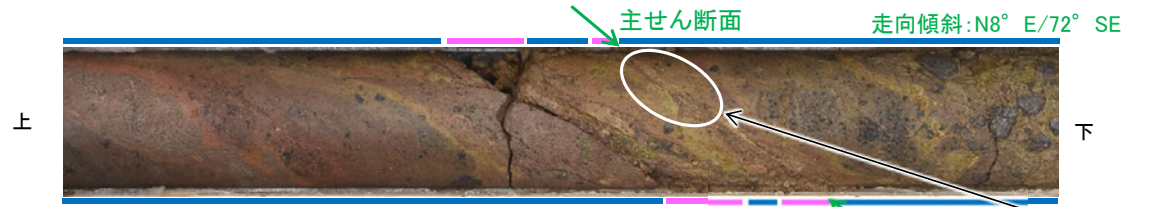
条線観察, 薄片作成箇所
G-1.5-80孔(深度77.82m)

○G-1.5-80孔の深度77.80m付近で認められるK-2において、巨視的観察(ボーリングコア観察, CT画像観察)を実施し、最も直線性・連続性がよい断層面を主せん断面として抽出した。

○主せん断面における条線観察の結果、71° Rの条線方向が確認されたことから、71° Rで薄片を作成した(ブロック写真)。
