# [3] (2) K-3 M-2.2孔 ー最新面の認定(微視的観察, 最新ゾーン)ー

# [3] (4) 活動性評価 まとめ

活動性評価 まとめ  
(S-2・S-6, K-2, K-3, K-18)

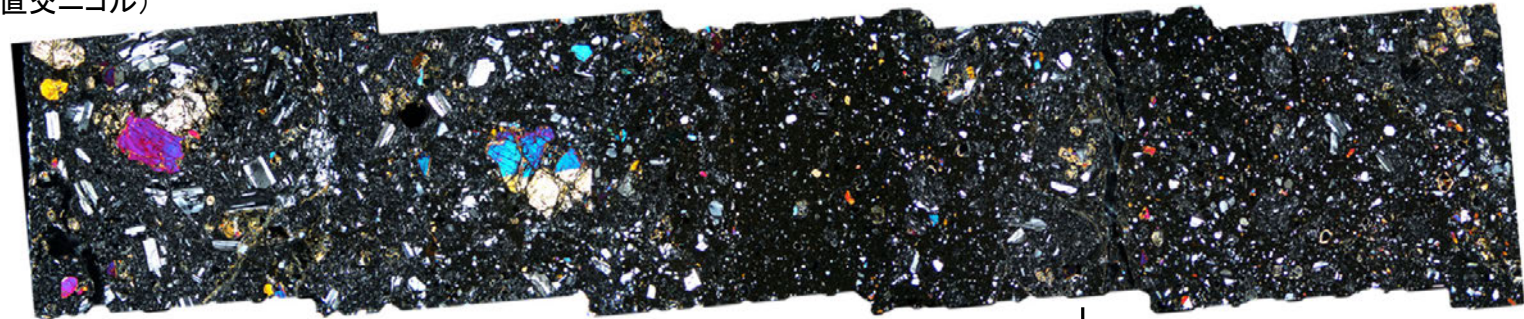
- ・薄片③の当該観察範囲において、直線性・連続性のよい面構造は認められない。
- ・また、割れ目の周辺に岩片等の定向性はなく、複合面構造は認められない。

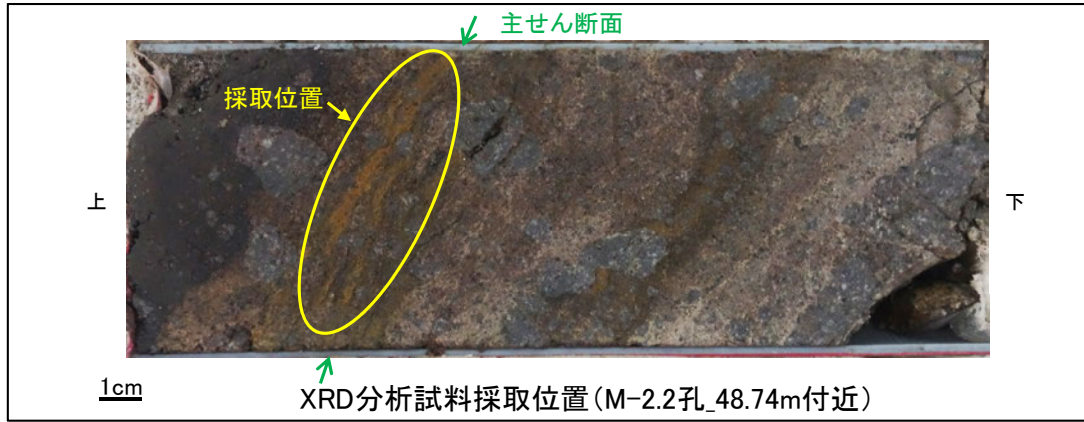
回折チャート(不定方位) M-2.2孔

○最新ゾーン付近でXRD分析を実施した結果, 主な粘土鉱物としてスメクタイトが認められる。  
○スメクタイトについて詳細な結晶構造判定を行うために, 薄片作成箇所と隣接する位置においてXRD分析(粘土分濃集)を実施した結果, I/S混合層と判定した。

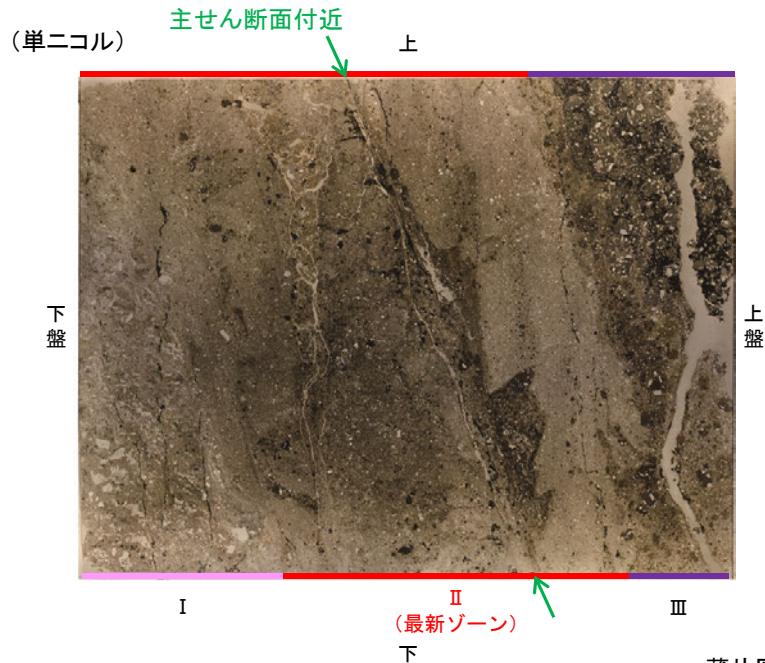
薄片写真(K-3a\_90R)

- K-3浅部の薄片観察の結果、色調や礫径などから、下盤側よりⅠ～Ⅲに分帯される。
- そのうち、最も細粒化している分帯Ⅱを最新ゾーンとして抽出した。
- 最新ゾーンは、周辺に分帯Ⅰ、Ⅲと比べて、岩片や鉱物片の細粒化の程度にやや違いはあるものの、構成鉱物の種類(斜長石、輝石類)や基質部の色調が類似しており、主せん断面付近も含め、最新ゾーン中に直線性・連続性のよい面構造は認められない(拡大写真)。

- Ⅰ: 単ニコルで灰～黄灰色、直交ニコルで灰色の低い干渉色を呈する火山礫凝灰岩からなる。径0.5～6mmの岩片がより細粒な基質中に含まれる。岩片は亜角形～亜円形である。
- Ⅱ (最新ゾーン): 単ニコルで黄灰～暗灰色、直交ニコルで灰色の低い干渉色を呈する細粒凝灰岩及び凝灰岩からなる。径0.2～1mmの鉱物片や岩片がより細粒な基質中に含まれる。鉱物片は角張った形状～亜円形、岩片は亜角形～亜円形である。
- Ⅲ: 単ニコルで灰～黄灰色、直交ニコルで灰色の低い干渉色を呈する火山礫凝灰岩からなる。径0.5～3mmの岩片がより細粒な基質中に含まれる。岩片は亜角～亜円形である。

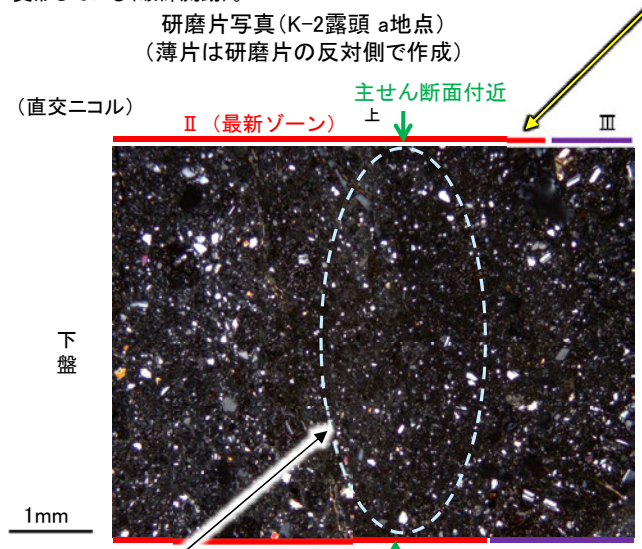
研磨片写真(K-2露頭 a地点)  
(薄片は研磨片の反対側で作成)

細粒な岩片が延性的に変形している(破碎流動)。

直線性・連続性のよい面構造は認められない。

鉱物が破碎され、引きずられて流動する構造が認められる(破碎流動)。

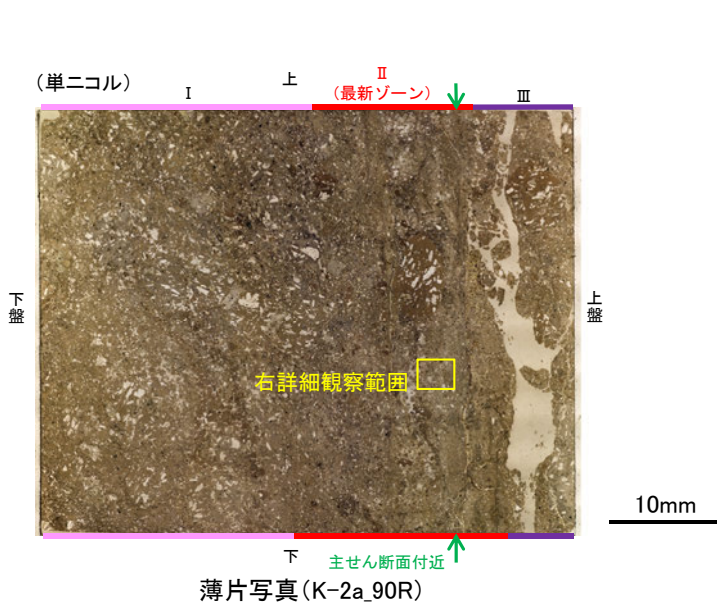
○さらに、薄片の最新ゾーンを観察すると、前頁と同様に、鉱物が破碎され、引きずられて流動する構造が認められた(詳細観察範囲写真)。

鉱物が破碎され、引きずられて流動する構造が認められる。
