川内原子力発電所 1号炉及び2号炉
玄海原子力発電所 3号炉及び4号炉

審査資料の品質確保について

2023年3月17日
九州電力株式会社

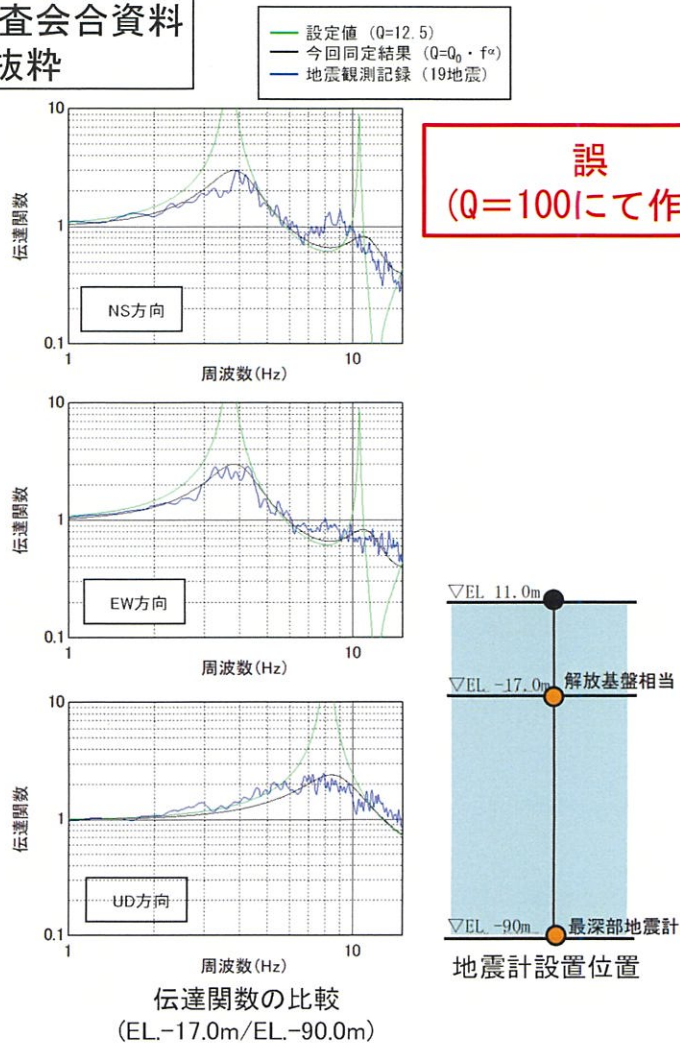
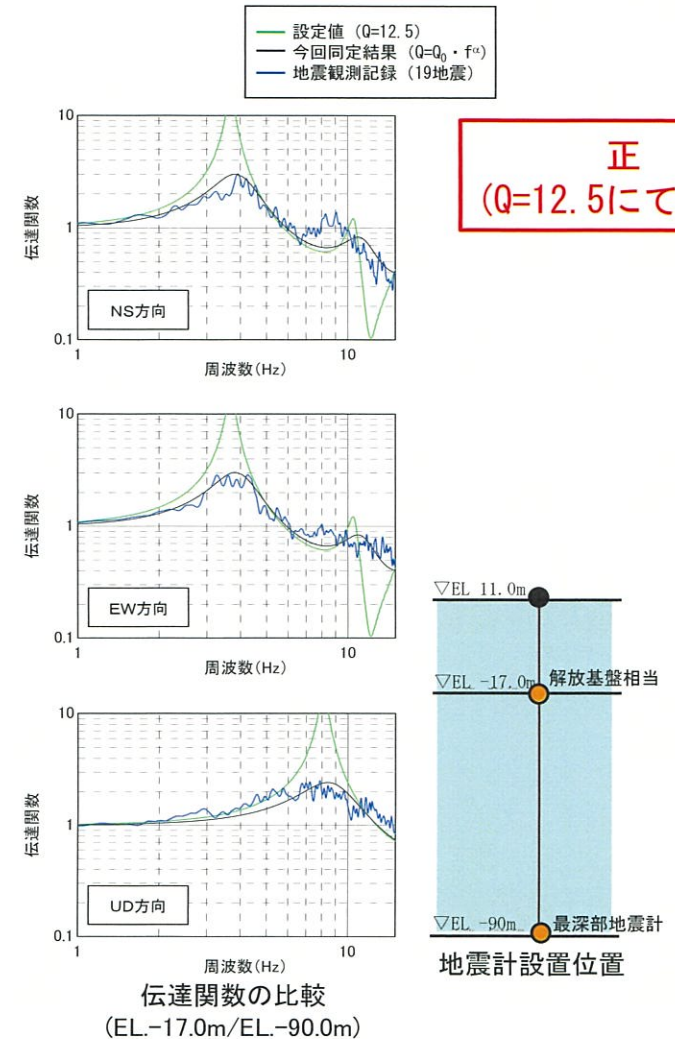
第1103回審査会合資料
P42抜粋

○データの取り違い：既存の伝達関数の図面の軸を変更する際、Q=12.5のデータを掲載すべきところ、誤ってQ=100のデータを用いて掲載した。

※観測記録及び理論の伝達関数はParzen Window 0.2Hzでスムージング

○玄海原子力発電所の標準応答スペクトルを考慮した地震動評価に係る地下構造モデルの取りまとめ資料を作成中に、当社資料作成者が技術的な視点を持って本件審査会合資料の全体的な整合性も含めた確認を行っていた際に、第1103回審査会合資料において事象No. 1の誤りを発見した。

また、同じ図面は、過去の審査会合、ヒアリング資料においても使用しており、これらの図面は、第1103回審査会合資料と同じ誤りとなっていたことが判明した。

作業を実施する担当者は、作図済みの図面の軸の編集作業ではなく、既往の委託報告書データまで遡って編集作業を実施した。その際、Q=12.5のデータとQ=100のデータの参照先を間違えた。

担当者は、参照したフォルダにQ=100のデータとQ=12.5のデータが存在していることを失念し、Q=100のデータをQ=12.5のデータと思い込んだ。

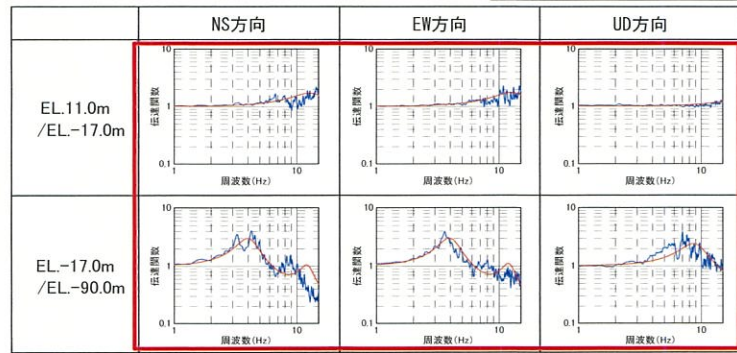
第1026回審査会合資料 P89抜粋

○データの取り違え：既存の伝達関数の図面の編集を行う際、既許可で説明した結果を掲載すべきところ、誤って既許可当時の検討段階の結果を用いて掲載した。

誤（既許可検討段階の同定結果）

その際、既許可検討段階の図面と既許可に掲載した図面を間違えて、軸変更及びQ=100の理論伝達関数の実線の削除を行った。

担当者は、既許可に掲載した図面（理論伝達関数及び同定結果のグラフ）は理論伝達関数を作成した9月9日の図面と勘違いした。

当該図面は過去に、どちらも9月9日に作成されたのちに、10月2日に同定結果のみ変更していた事実及びその変更管理を適切に把握していないままファイルを使用した。

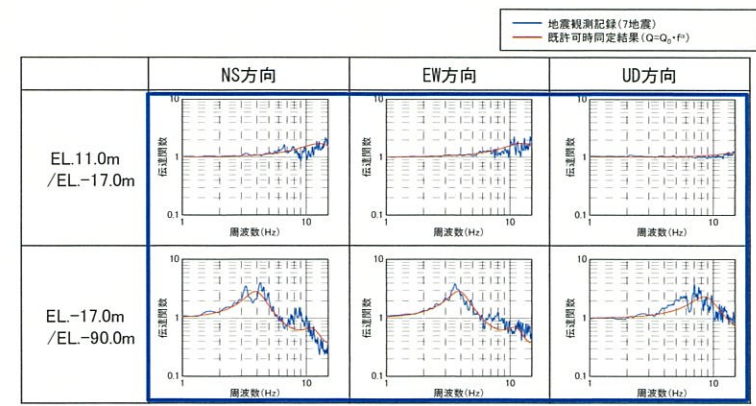
正（既許可で説明した同定結果）

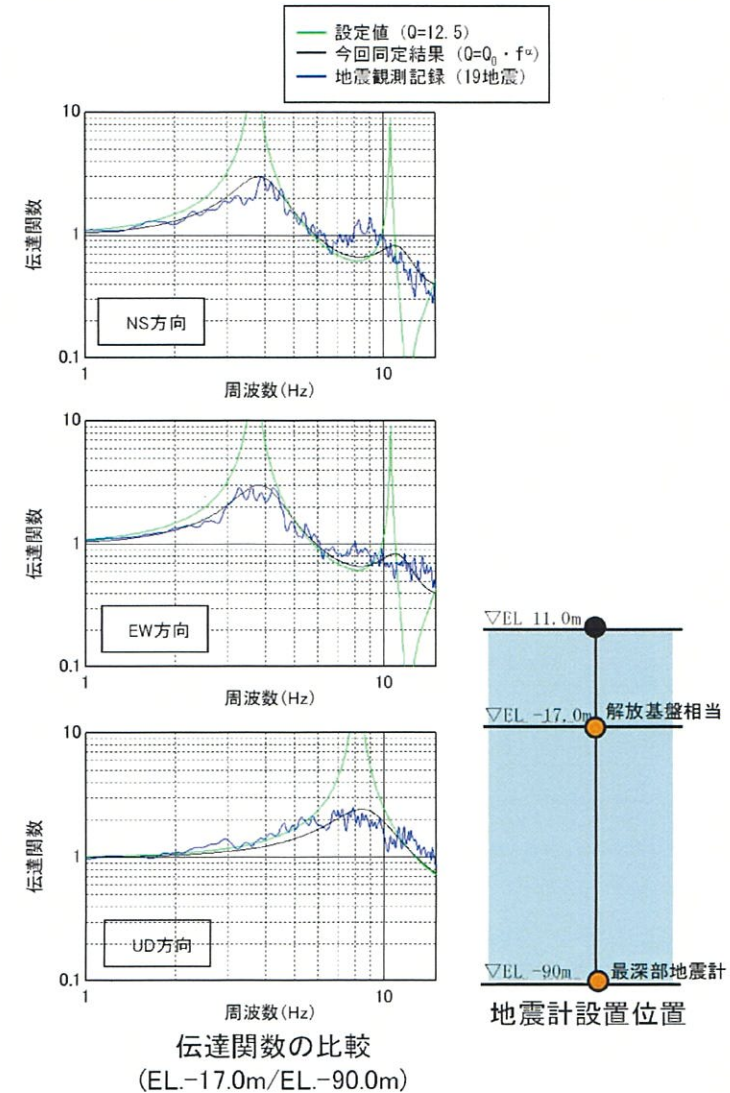
- 今回設定した地盤減衰（ $Q=12.5$ ）による理論伝達関数と今回同定した地盤減衰による理論伝達関数との比較を実施。
- その結果、今回設定した地盤減衰（ $Q=12.5$ ）による理論伝達関数のほうが卓越周波数において大きなピークを有することを確認。

地下構造モデル（ $Q=12.5$ ）

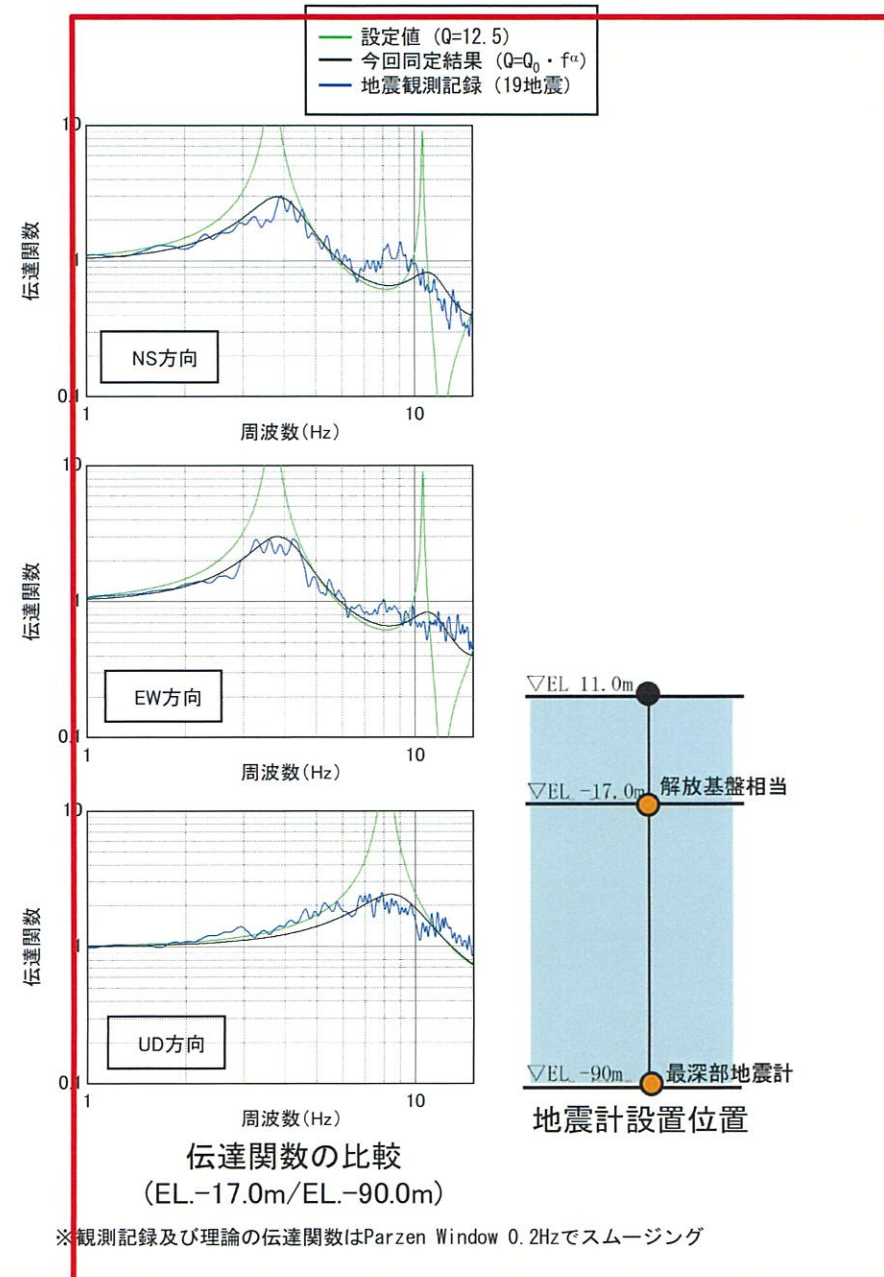
ヒアリング資料 (TTG-015) P41

- 今回設定した地盤減衰 (Q=12.5) による理論伝達関数と伝達関数 (周波数依存型) により同定した地盤減衰による理論伝達関数との比較を実施。
- その結果、今回設定した地盤減衰 (Q=12.5) による理論伝達関数のほうが卓越周波数において大きなピークを有することを確認。

地下構造モデル (Q=12.5)

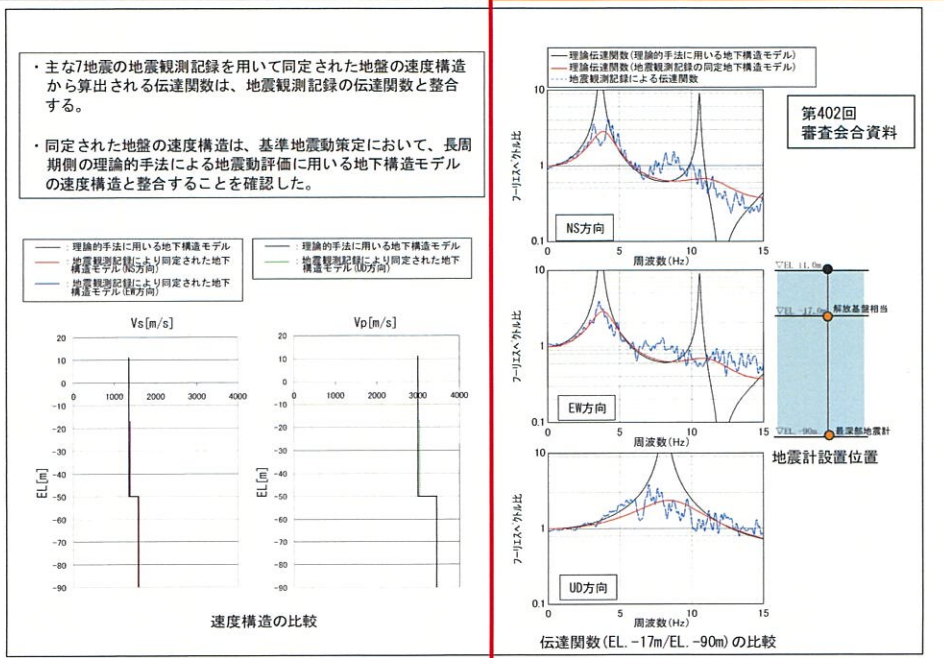
第1026回審査会合資料 (資料2-2) P87

- ① 既許可審査にて掲載していた伝達関数 (EL. -17.0m/EL. -90.0m) について、黒線 (Q=100の結果) を削除するとともに、線形軸から対数軸へ変更
- ② 委託報告書にあった伝達関数 (EL. 11.0m/EL. -17.0m) について、黒線 (Q=100の結果) を削除するとともに、線形軸から対数軸へ変更

【参考3】既許可時審査における鉛直アレイ観測記録の検討

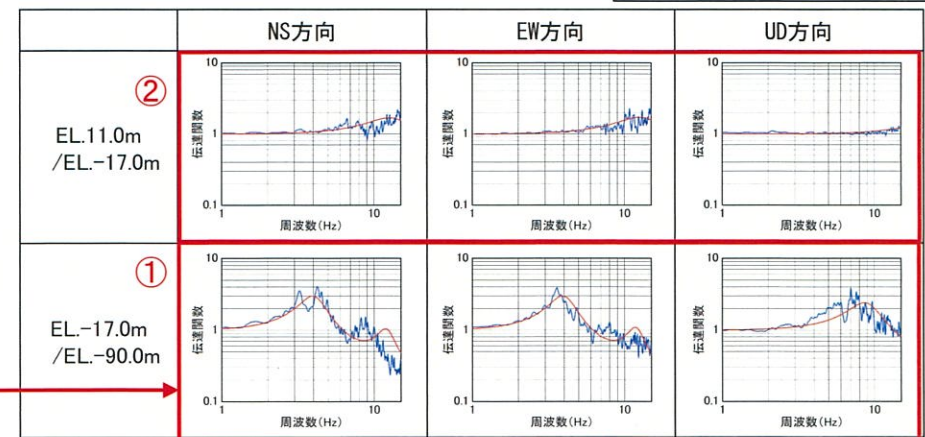
第1026回審査会合資料 (資料2-2) P89

伝達関数の比較 (既許可時審査)

赤線 : 2013年10月2日作成
 黒線 : 2013年 9月9日作成

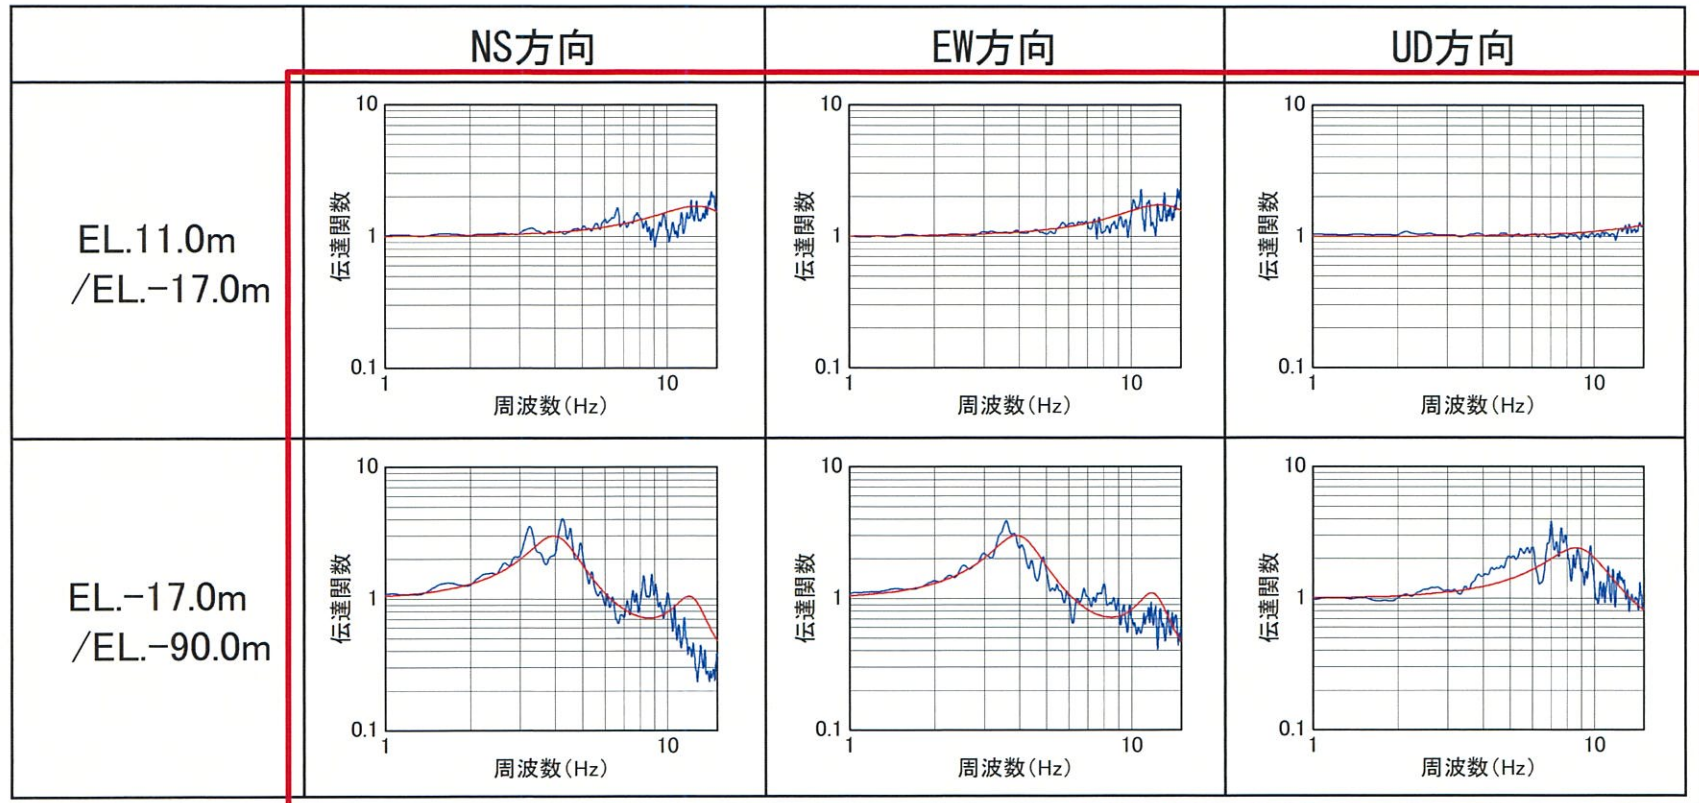
伝達関数の比較 (既許可時審査)

— 地震観測記録(7地震)
— 既許可時同定結果($Q=Q_0 \cdot f^\alpha$)

※観測記録及び理論の伝達関数はParzen Window 0.2Hzでスムージング

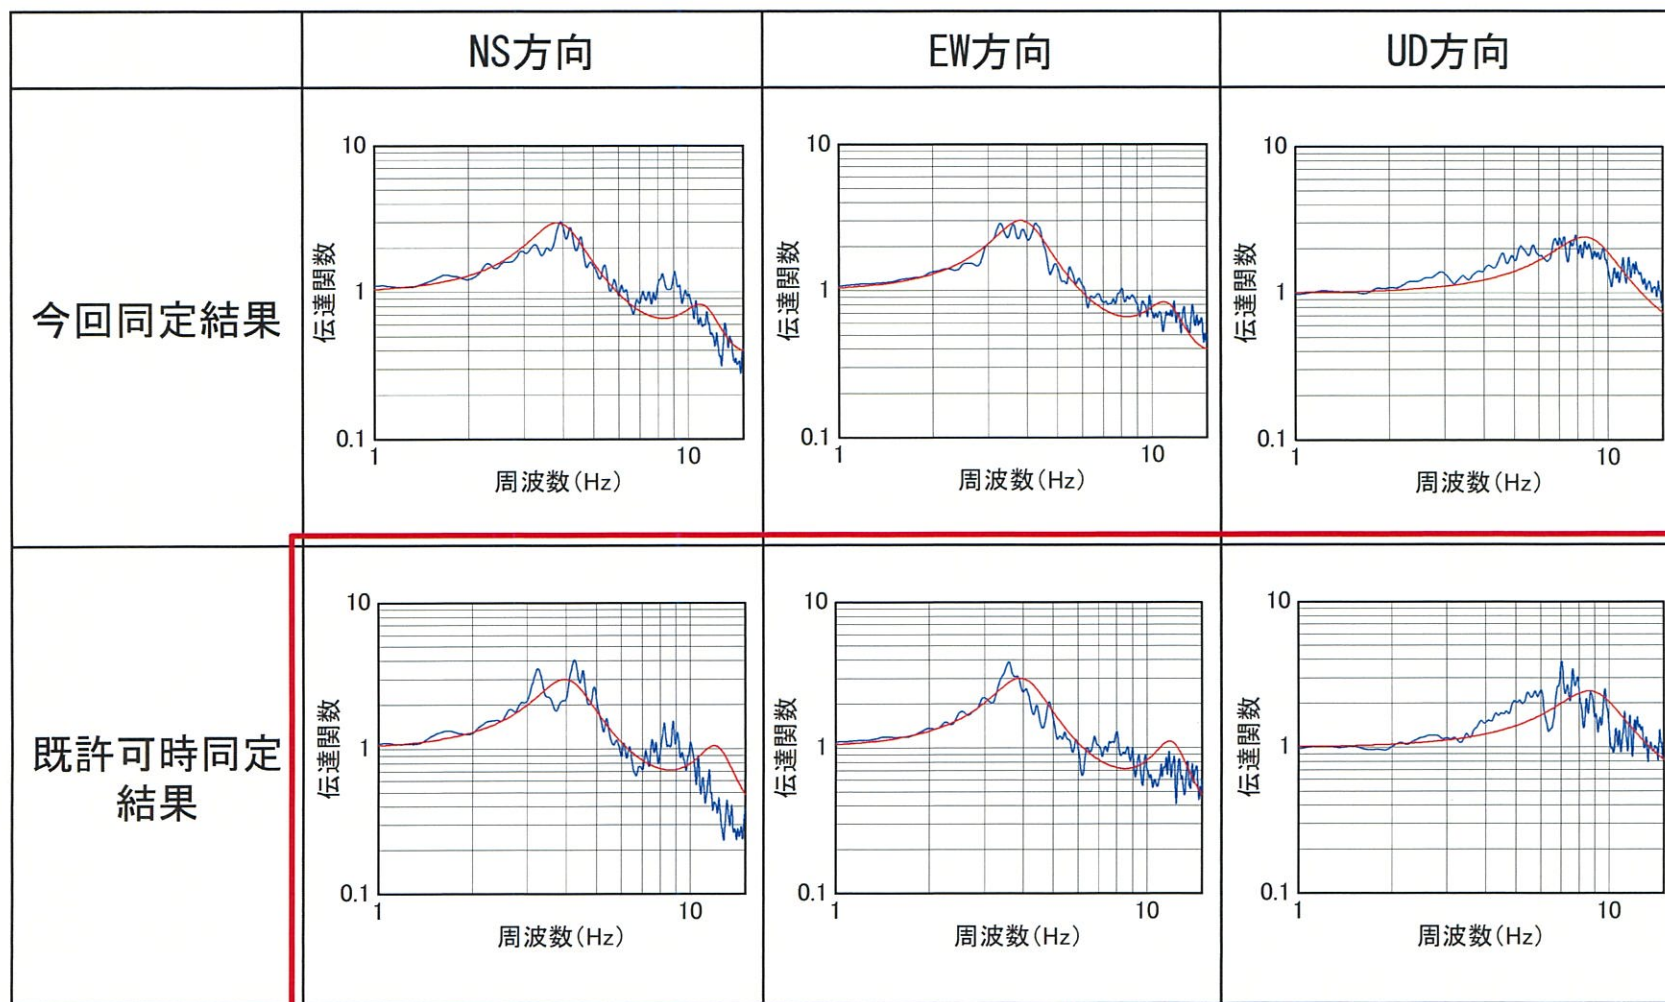
地盤減衰の同定結果の比較 (EL. -17.0m/EL. -90.0m)

- 既許可時審査の同定結果は、今回同定結果と比べて、理論伝達関数と地震観測記録の伝達関数の整合関係に大きな差異がないことを確認。

— 地震観測記録(19地震(上段)、7地震(下段))
— 各同定結果($Q=Q_0 \cdot f^\alpha$)

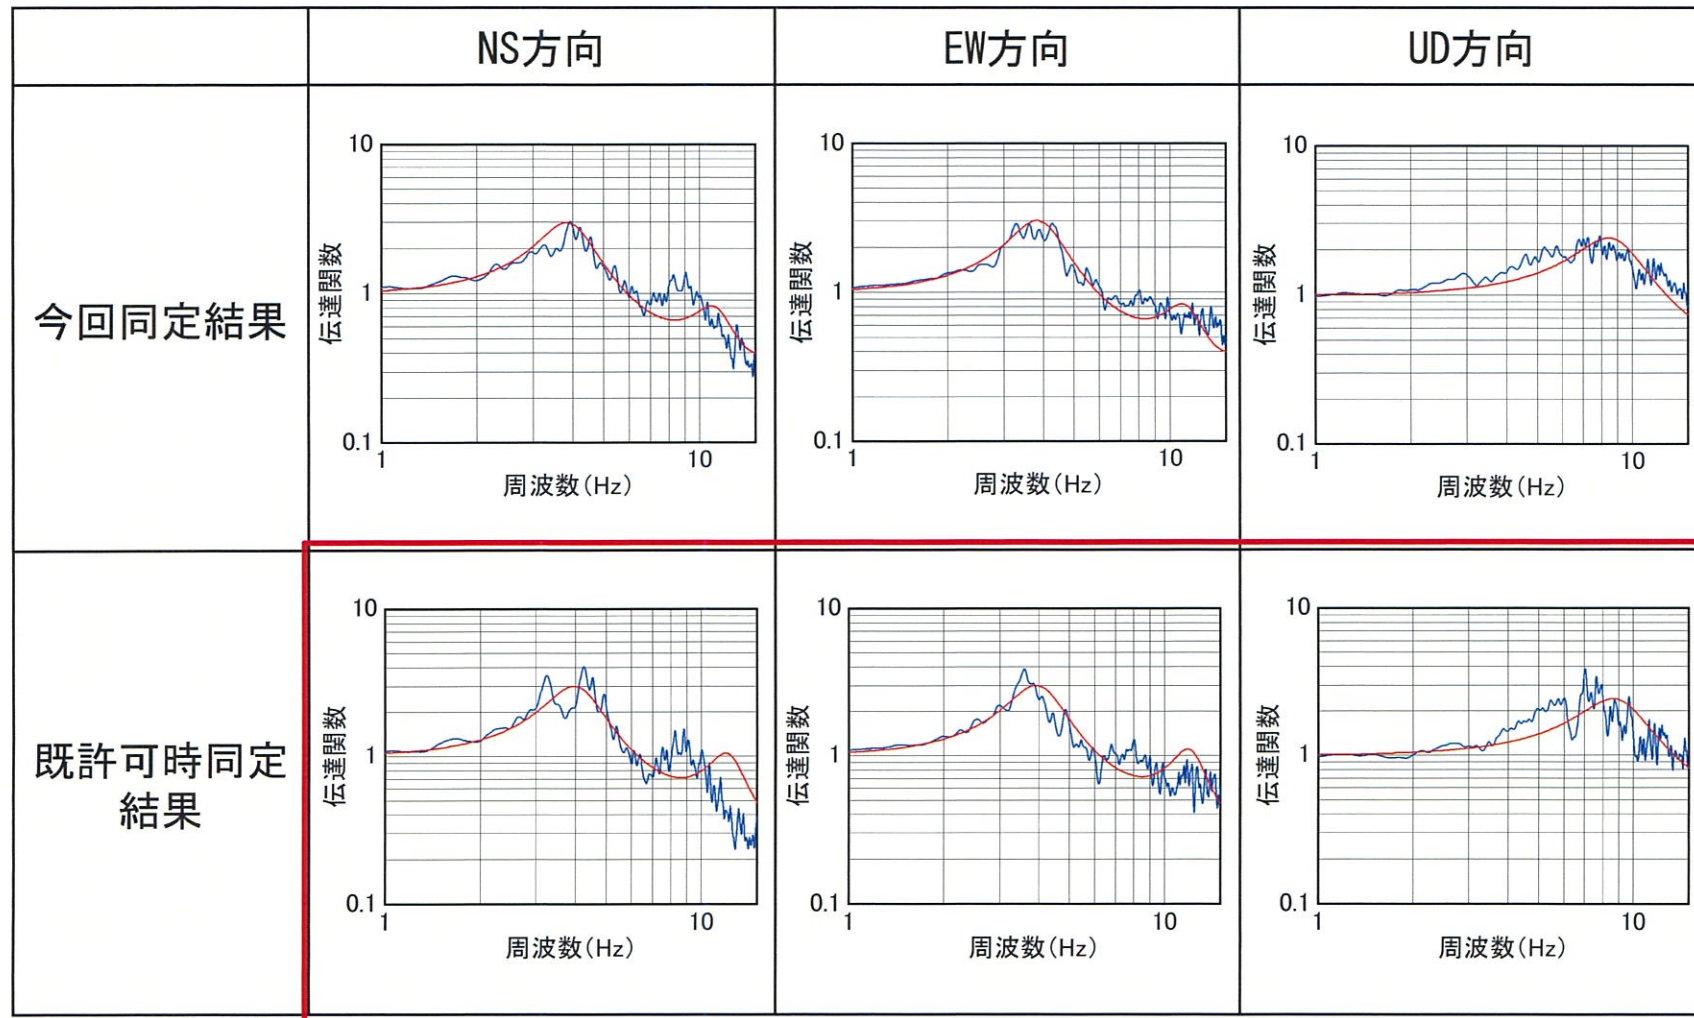
地盤減衰の同定結果の比較 (EL. -17.0m/EL. -90.0m)

- 既許可時審査の同定結果は、今回同定結果と比べて理論伝達関数と地震観測記録の伝達関数の整合関係に大きな差異がないことを確認。

— 地震観測記録(19地震(上段)、7地震(下段))
— 各同定結果($Q=Q_0 \cdot f^\alpha$)
