蒸気漏えいの自動検知及び遠隔隔離について

配管破損箇所と防護対象設備との位置関係による影響について

補助蒸気系統の耐震強度評価及び貫通クラックの大きさについて

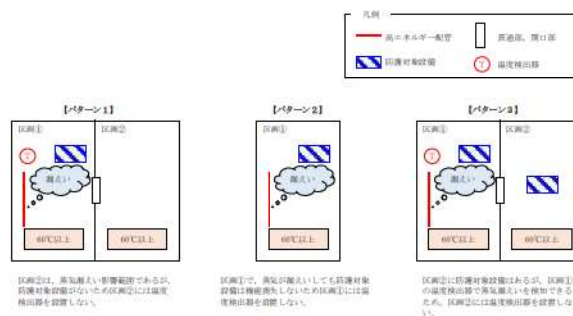
図2 区画配置温度検出器設置概念図

蒸気漏えい影響範囲に設置されている防護対象設備の損傷を防止することを目的として、原則、蒸気拡散解析区画ごとに温度検出器を1個設置する。ただし、以下の区画は除く。

- ・ 高エネルギー配管、防護対象設備が共でない区画（パターン1）
- ・ 蒸気拡散解析結果、最高温度が60℃（防護対象設備の通常仕様温度程度）未満の区画（パターン2）
- ・ 蒸気拡散経路上の上流側解析区画に温度検出器を設置することで蒸気漏えいを検知可能な下流側の解析区画（パターン3）

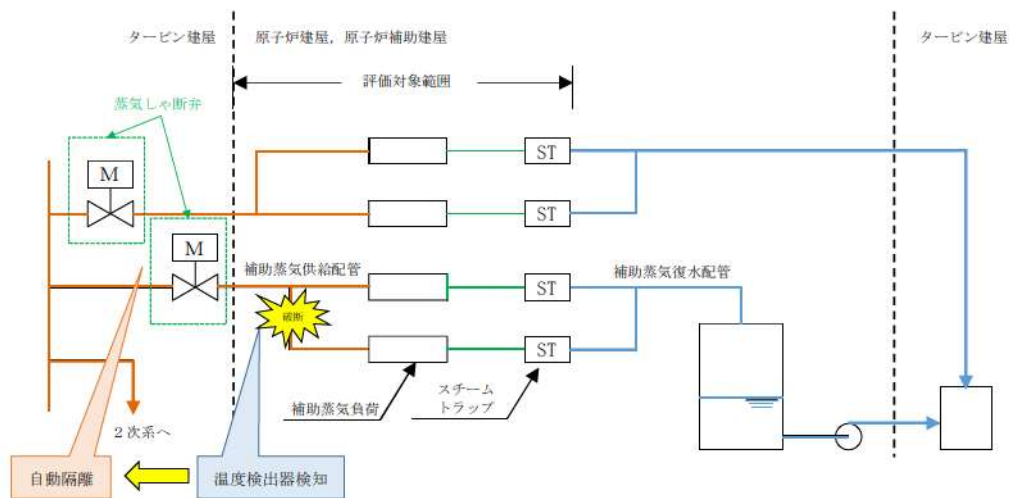
図3 補助蒸気系統の隔離略図

具体的には、補助蒸気系統からの漏えい時の環境温度の変化は他の系統に比べ急（破損位置によっては、隔離をせずに環境温度が最高温度に到達すると防護対象設備の確認済耐環境温度を超える場合がある）であることから、防護区画内の温度が 50℃以上で中央制御室に温度高警報が発信し、さらに 60℃以上で温度異常高警報が発信するとともに蒸気しゃ断弁が自動閉止し蒸気漏えいを停止させる設計とする。当該設計とすることで、防護区画内の最高到達温度が 100℃程度に制限され、確認済耐環境温度 120℃に対する余裕を確保する。

また、隔離に必要な蒸気漏えい検知システム（温度検出器を除く）は蒸気影響範囲外の常用系計装盤室及び中央制御室並びにタービン建屋に設置しているため、蒸気漏えいによる隔離機能への影響はない。

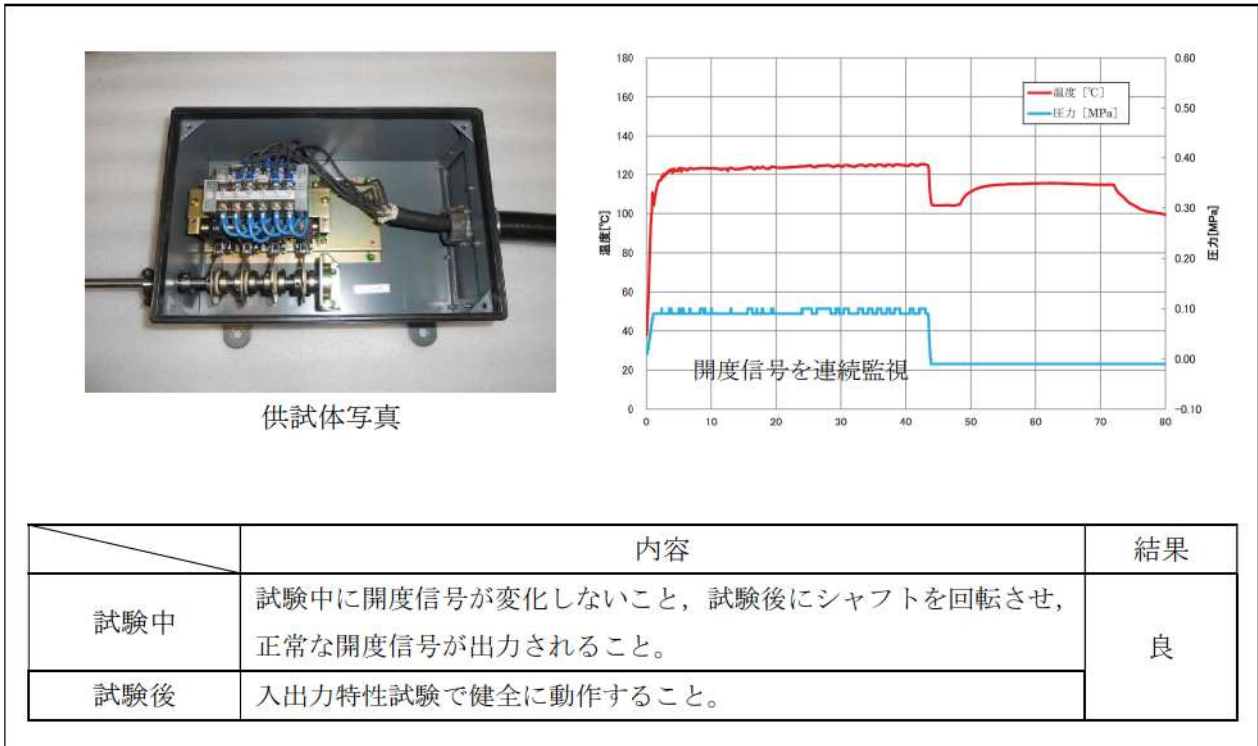
図7 耐蒸気性能試験結果（ダンパ用ポジションスイッチ）

試験中，開度信号が変化しないことを確認する。また，試験後にシャフトを回転させ，正常な開度信号が出力されることを確認する。

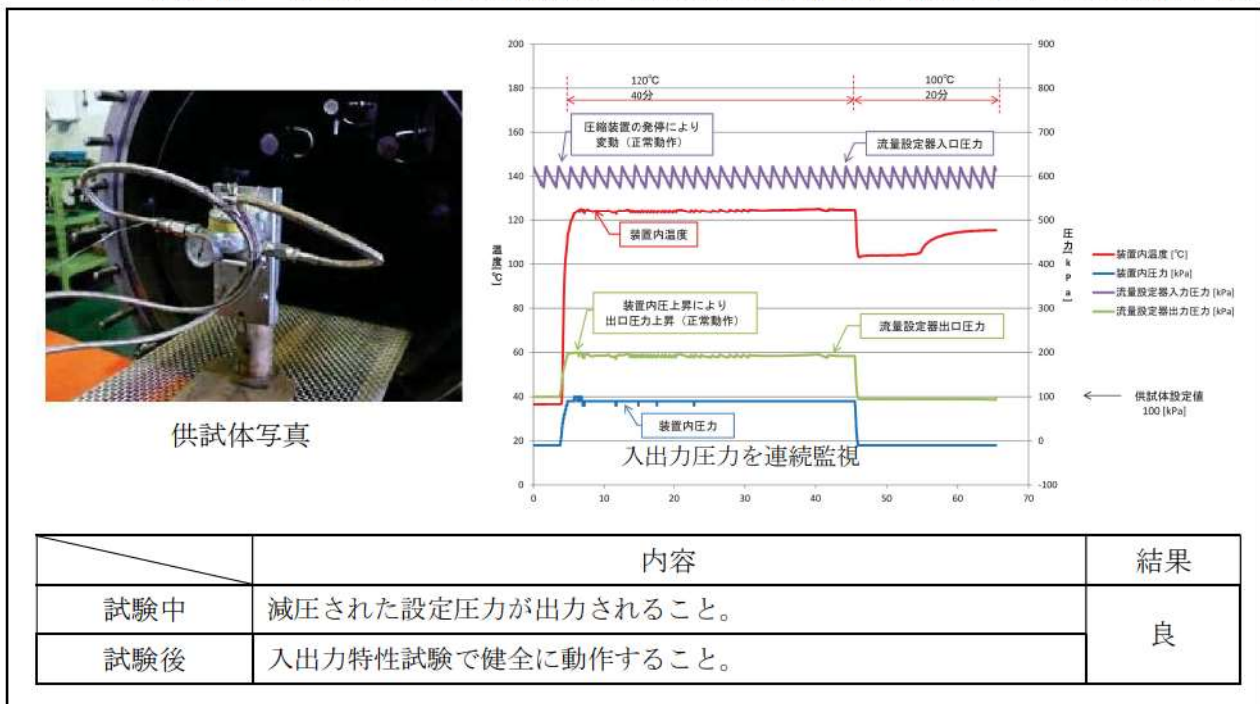
図 11 耐蒸気性能試験結果（流量設定器）

試験中，一定圧力を入力した状態で，減圧された設定圧力が出力されることを確認する。

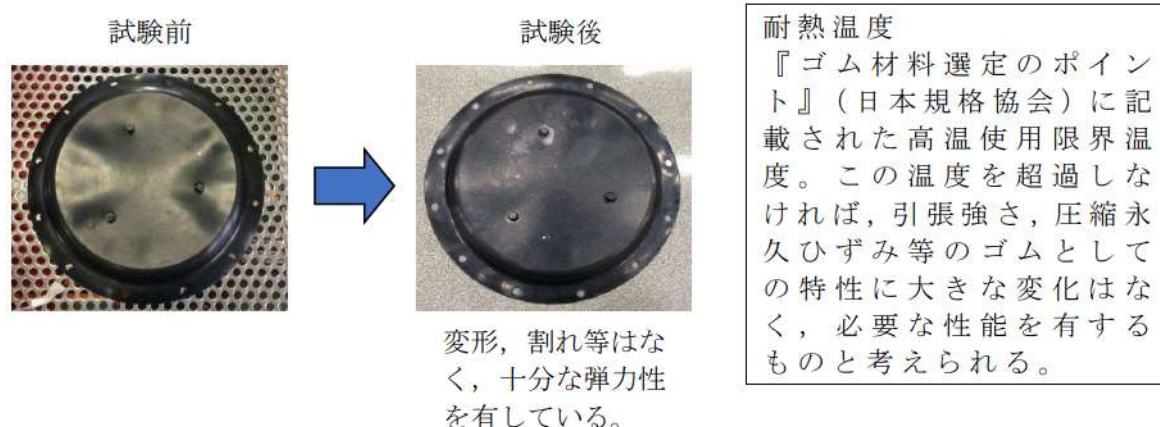
図2 試験前後のダイアフラムの状態

空気作動弁のダイアフラムについては試験中（蒸気曝露中）に健全性を確認できず，試験後確認としたため，故障モード（変形，破損，硬化，軟化等）ごとに試験中に健全性確認をできなかったことへの影響を整理し，構成材料の物性等から蒸気環境下においても健全性に問題のないことを確認した。

故障モード	試験後確認の可否		評価
変形	不可	試験中に発生した変形が，試験後に元の状態に戻る可能性がある。	ダイアフラムには変形を防ぐ基布が積層されているため，有意な変形は生じないと考えられる。
破損 (割れ)	可	試験後にもその状態が残るため，確認可能である。	-
硬化	可	試験後にもその状態が残るため，確認可能である。	-
軟化	不可	試験中に発生した軟化が，試験後に元に戻る可能性がある。	ダイアフラムは高分子化合物である EPDM（EPゴム）及び NBR（ニトリルゴム）で構成されており，耐熱温度は，150℃と 130℃（日本規格協会）であるため，有意な軟化は生じないと考えられる。
