高浜発電所 3 号炉 審査資料	
資料番号	KTN3-PLM40-特別点検 (コンクリート)
提出年月日	令和 5 年 4 月 25 日

高浜発電所 3 号炉 特別点検
(コンクリート構造物)

補足説明資料

関西電力株式会社

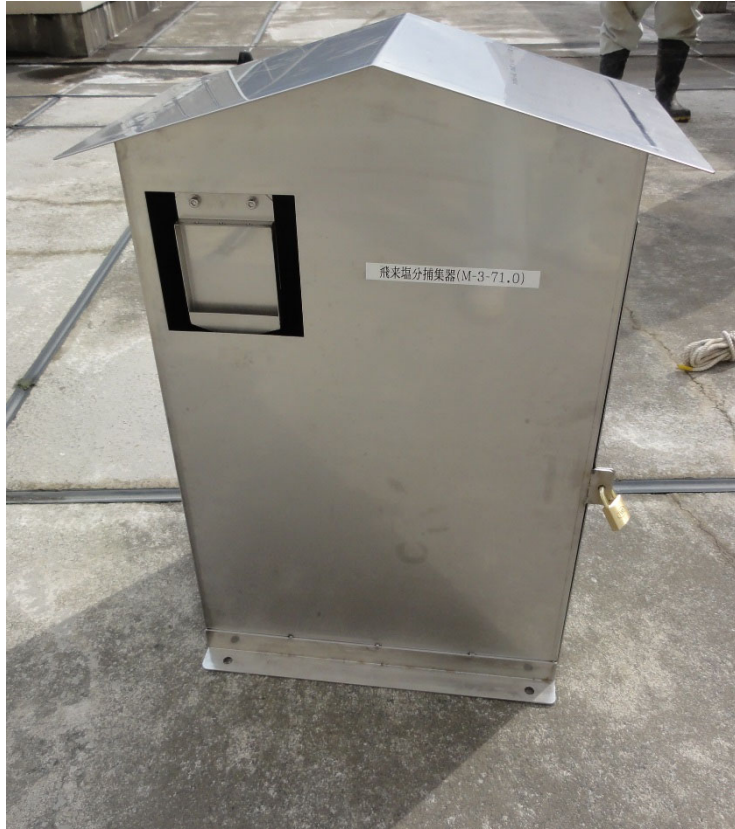
図4. 1. 4-1 飛来塩分捕集器
(土研式塩分捕集器)

原子炉格納施設等および原子炉補助建屋については、飛来塩分を捕集する器具（土研式塩分捕集器、図4. 1. 4-1 参照）を高さ方向に分散して設置し、捕集した塩分量が最も多い箇所をコアサンプル採取箇所を選定した（表4. 1. 4-1 参照）。

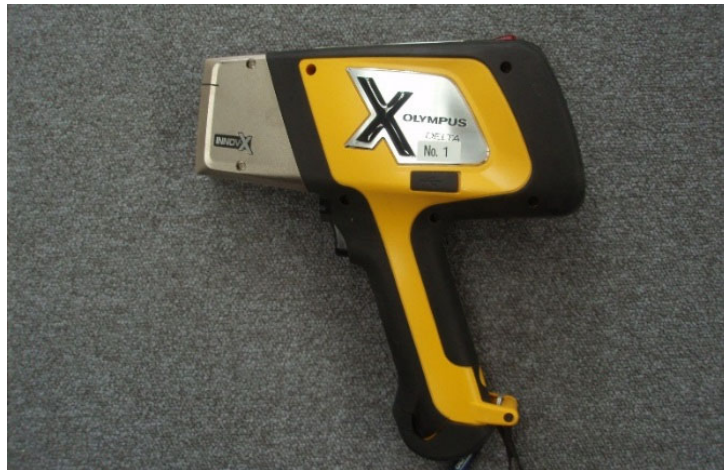
図4. 1. 4-2 表面塩分量測定器
(蛍光X線分析計)

その他部位については、構造物の規模や海中にあるなどの設置環境を踏まえ、X線によりコンクリート表面の塩分量を測定する器具（ポータブル型蛍光X線分析計、図4. 1. 4-2 参照）を用いて構造物のコンクリート表面の塩分量を測定し、測定した塩分量が最も多い箇所をコアサンプル採取箇所を選定した（表4. 1. 4-2 参照）。
