高浜発電所 3 号炉 審査資料	
資料番号	KTN3-PLM40-コンクリート
提出年月日	令和 5 年 4 月 25 日

高浜発電所 3 号炉 高経年化技術評価  
(コンクリート構造物および鉄骨構造物)

補足説明資料

関西電力株式会社

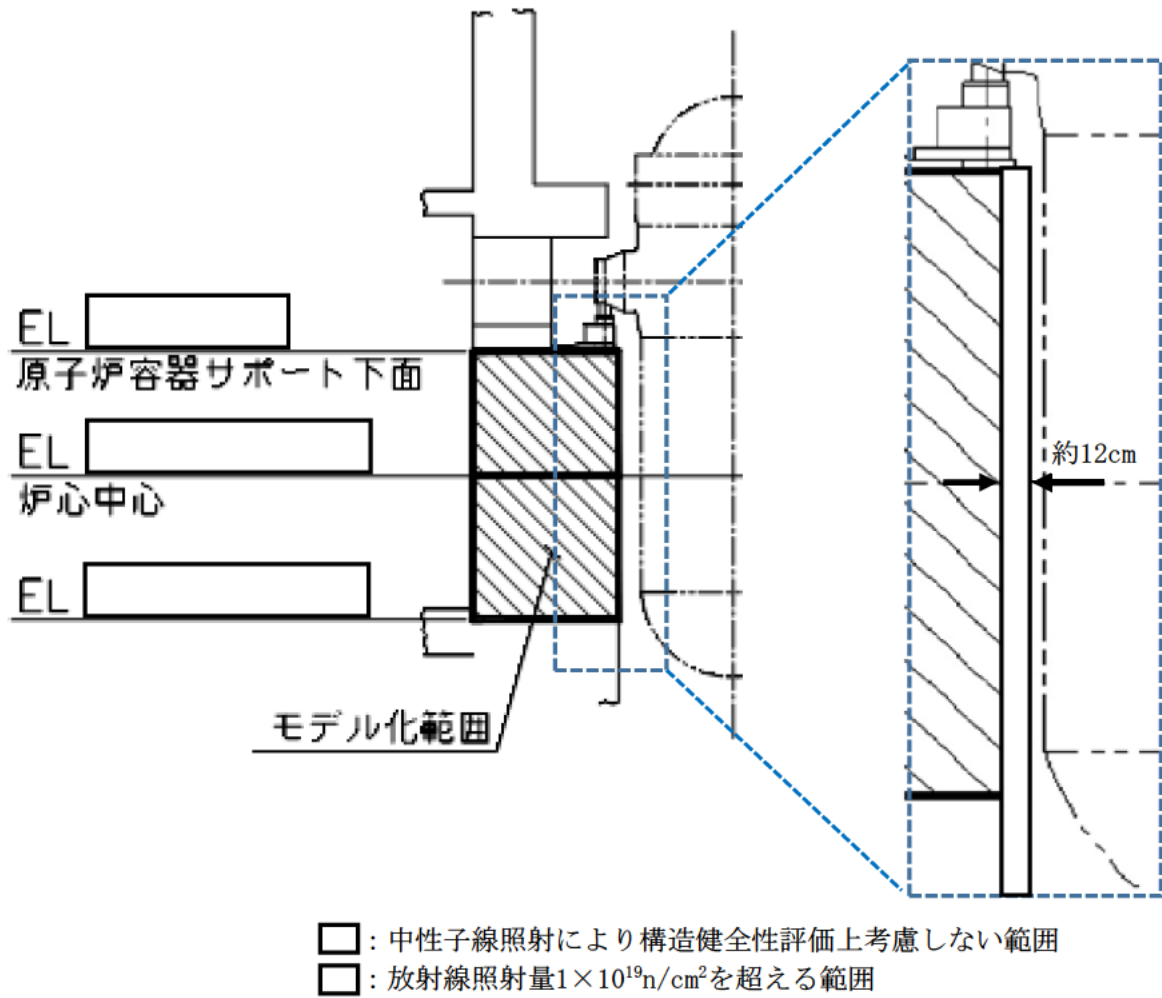
図1-3 中性子線照射量が $1 \times 10^{19} \text{n/cm}^2$ を超える範囲のイメージ図 (断面)

中性子線照射量が $1 \times 10^{19} \text{ n/cm}^2$ を超える範囲

高浜発電所 3 号機の 1 次遮蔽壁において、中性子照射量が $1 \times 10^{19} \text{ n/cm}^2$ を超える範囲のコンクリートが欠損したと仮定し、その範囲のコンクリート強度を期待しない場合の、最大せん断ひずみ量についての検討を実施した。

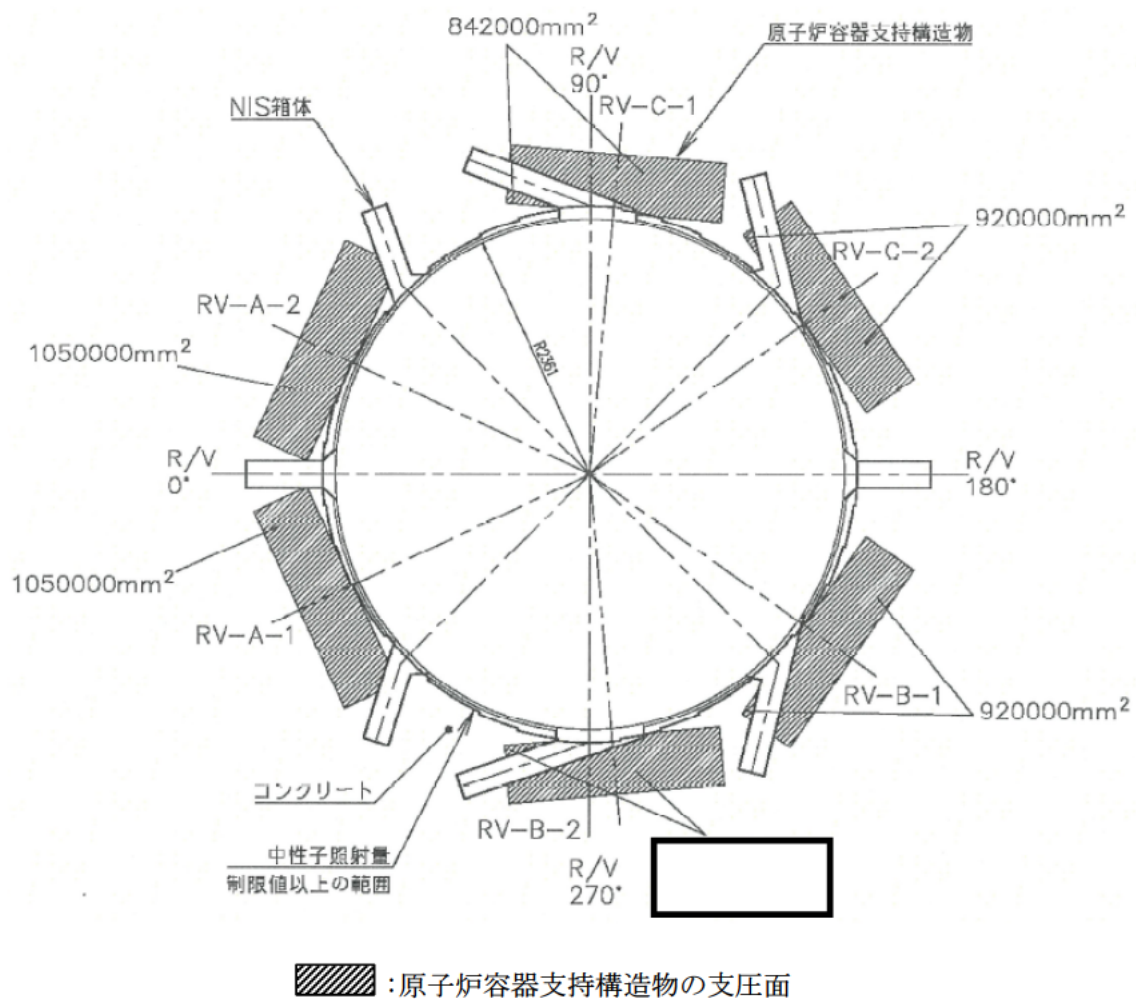
図3-1 中性子線照射量が $1 \times 10^{19} \text{ n/cm}^2$ を超える範囲と原子炉容器支持構造物の支圧面との比較

一部の支圧面に $1 \times 10^{19} \text{ n/cm}^2$ を超える範囲が僅かに存在するため、支圧面積を欠損させ、[ ] mm<sup>2</sup>とする。

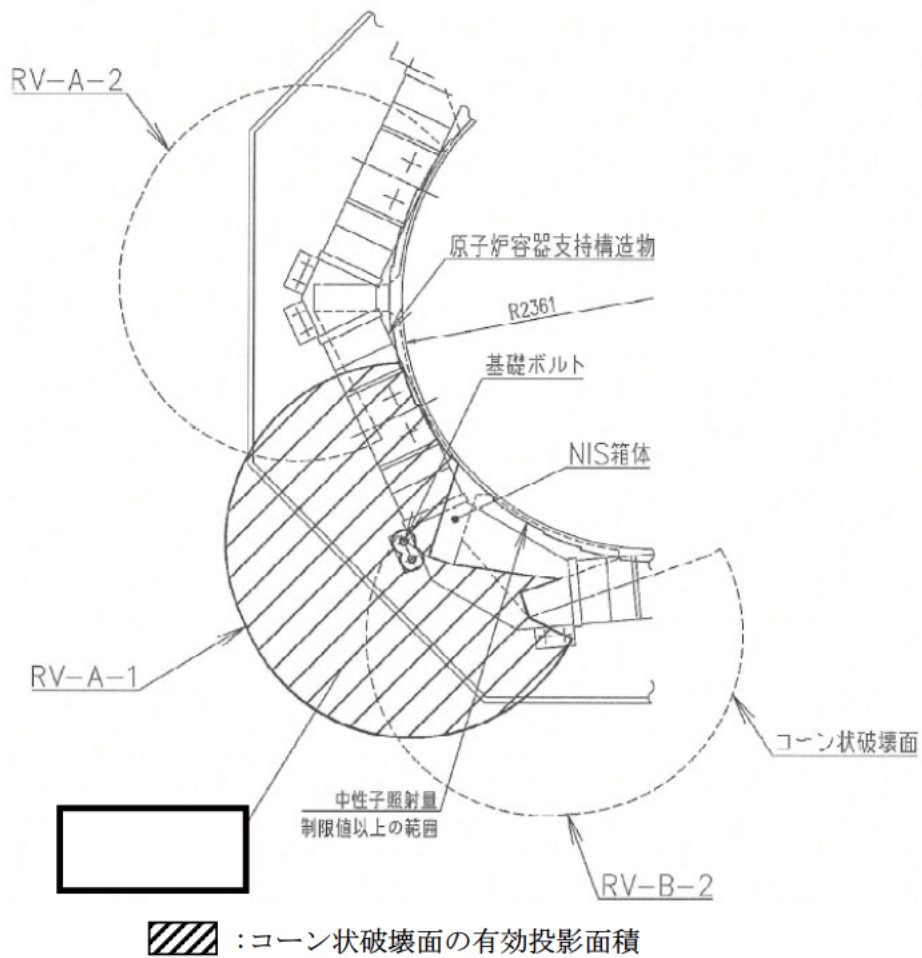
図4-1 コーン状破壊面の有効投影面積と接線方向荷重による引張評価においてコンクリートの欠損を想定する範囲との比較

一部の有効投影面積に $1 \times 10^{19} \text{ n/cm}^2$ を超える範囲が僅かに存在するが、端数処理により欠損無の有効投影面積と同値の   $\text{mm}^2$  となる。

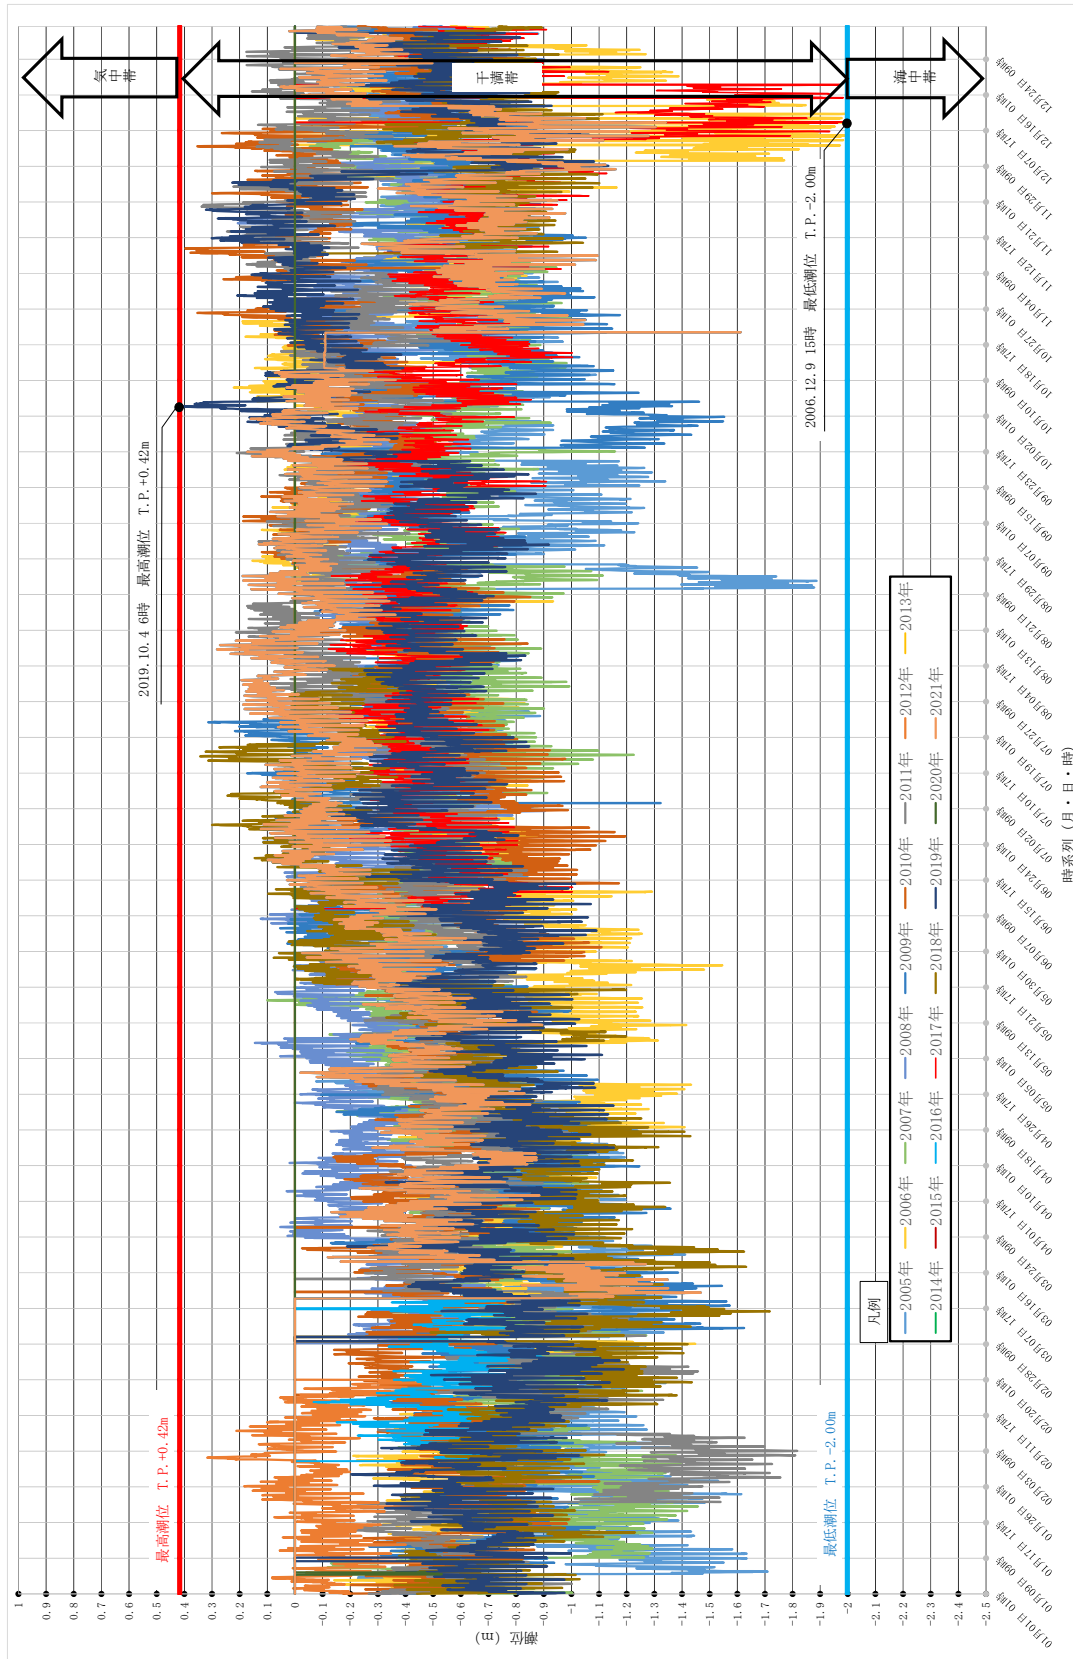
2005年1月 ~ 2021年12月までの潮位変化

タイトル	塩分浸透の評価対象および評価点の選定過程について
説明	<p>塩分浸透の代表構造物の取水構造物について、高経年化技術評価審査マニュアル（JNES-RE-2013-9012）に基づき、環境条件が異なる気中帯、干満帯および海中帯をそれぞれ評価点として選定した。</p> <p>なお、最高潮位および最低潮位は、高浜発電所内において、2005年1月から2021年12月の17年間で観測を実施したデータにより設定している。観測を実施したデータについては、高浜発電所のOPMS（運転状態管理システム）において記録している値である。</p> <p>それぞれの評価点については、以下に示すとおりであり、2005年1月～2021年12月の期間の潮位変化を添付1に示す。</p> <p>気中帯：最高潮位 T.P. +0.42mを超える位置 干満帯：最高潮位 T.P. +0.42m以下、最低潮位 T.P. -2.00m以上の位置 海中帯：最低潮位 T.P. -2.00m未満の位置</p> <p>添付1 2005年1月～2021年12月までの潮位変化</p> <p style="text-align: right;">以上</p>
