高浜発電所 4 号炉 審査資料	
資料番号	KTN4-PLM40-特別点検 (CV)
提出年月日	令和 5 年 4 月 25 日

高浜発電所 4 号炉 特別点検
(原子炉格納容器)

補足説明資料

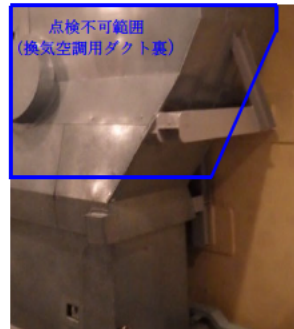
図3.9 点検不可範囲の例（換気空調用ダクト裏）

特別点検における点検不可範囲としては以下のものがあつたが、特別点検において点検不可とした範囲においても、接近可能な範囲は日常保全として目視点検可能範囲での点検・補修を実施している。点検不可範囲の例を図3.9に示す。

- ・ 接近可能だが要領書で定めたデータ採取方法の要求条件が確保できない範囲
- ・ 高所等で接近が困難であり要領書で定めたデータ採取方法の要求条件が確保できない範囲

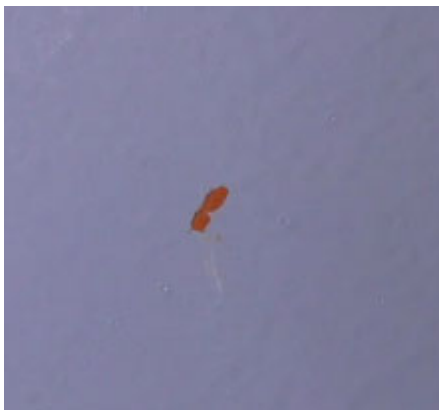
図4. 1 軽微な塗膜の劣化の例

なお、今回の点検において「原子炉格納容器の構造健全性または気密性に影響を与える恐れのある塗膜の劣化や腐食」に至らない塗膜の軽微な劣化（図3. 10のフロー②、③）が一部認められたため、併せて塗装修繕を実施した。点検実施中に確認した軽微な塗膜の劣化の例を図4. 1に示す。

フロー②と判断した塗膜の劣化

特別点検で軽微な塗膜の劣化（フロー②、③）が確認された主な範囲は、フロア・恒設足場が設置されている範囲であった。フロア・恒設足場が設置されている箇所については、従来の点検で目視点検可能な範囲であり、これまでも必要に応じて塗装を実施しているため、今後も現状保全を継続することで原子炉格納容器鋼板の健全性を維持することができると思われる。

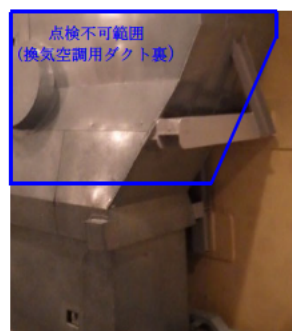
図5. 1 接近可能だが要領書で定めたデータ採取方法の要求条件が確保できない範囲の例

要領書で定めたデータ採取方法ではないものの従来点検で点検が実施できており、塗膜の健全性が維持されていることを確認していること、また、環境条件が同じ周辺の鋼板については従来点検及び特別点検において劣化が少ないことを確認していることから、現状保全を継続することで今後の運転延長期間における原子炉格納容器鋼板の健全性が保たれる。図5. 1に点検不可範囲の代表例を示す。

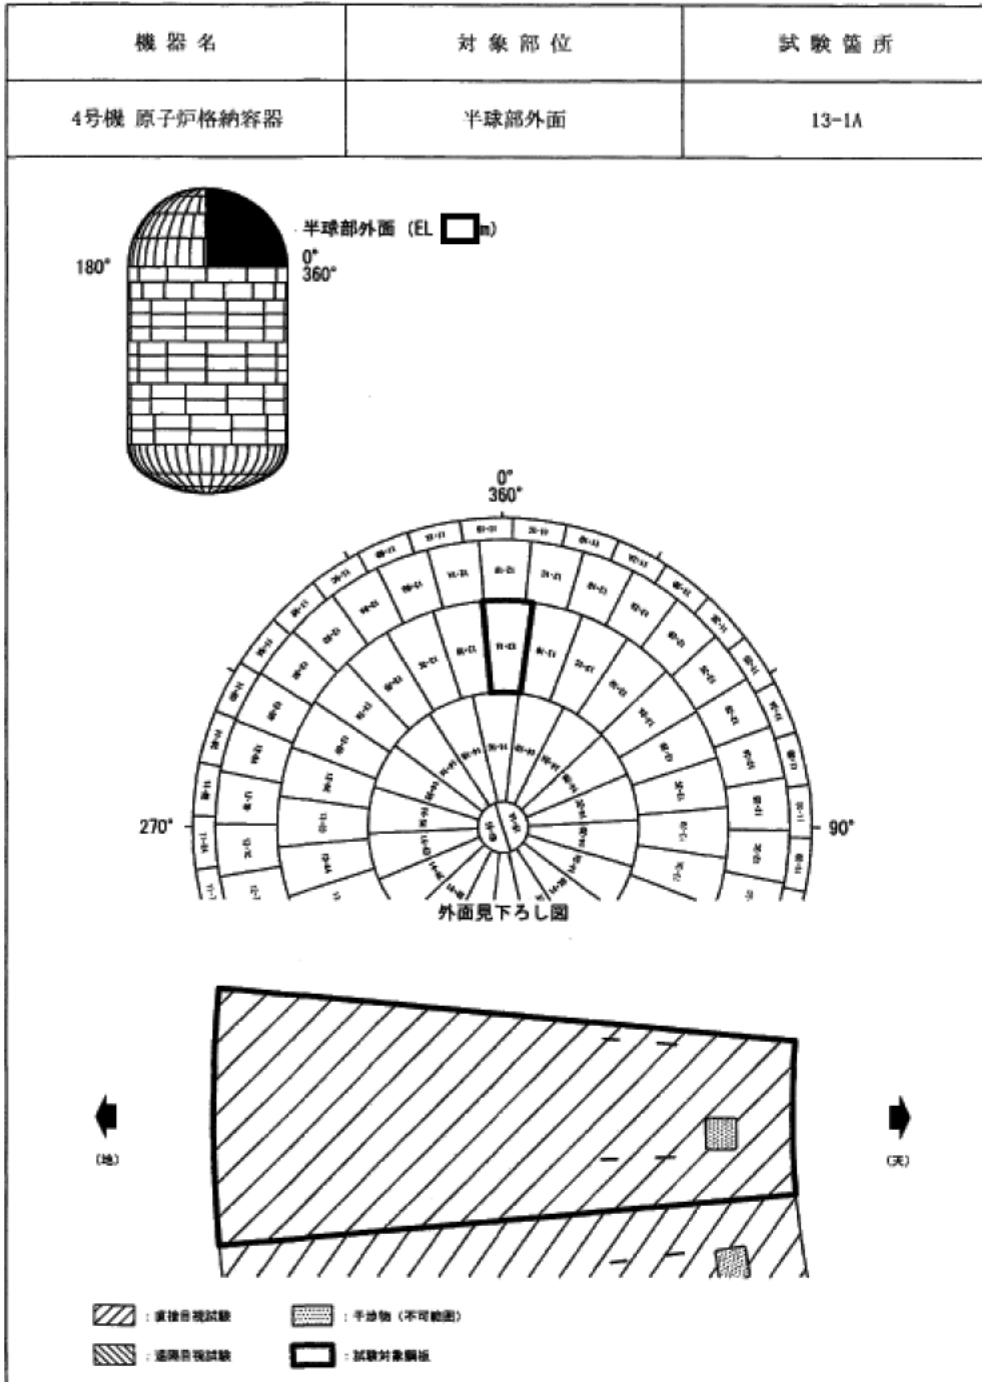
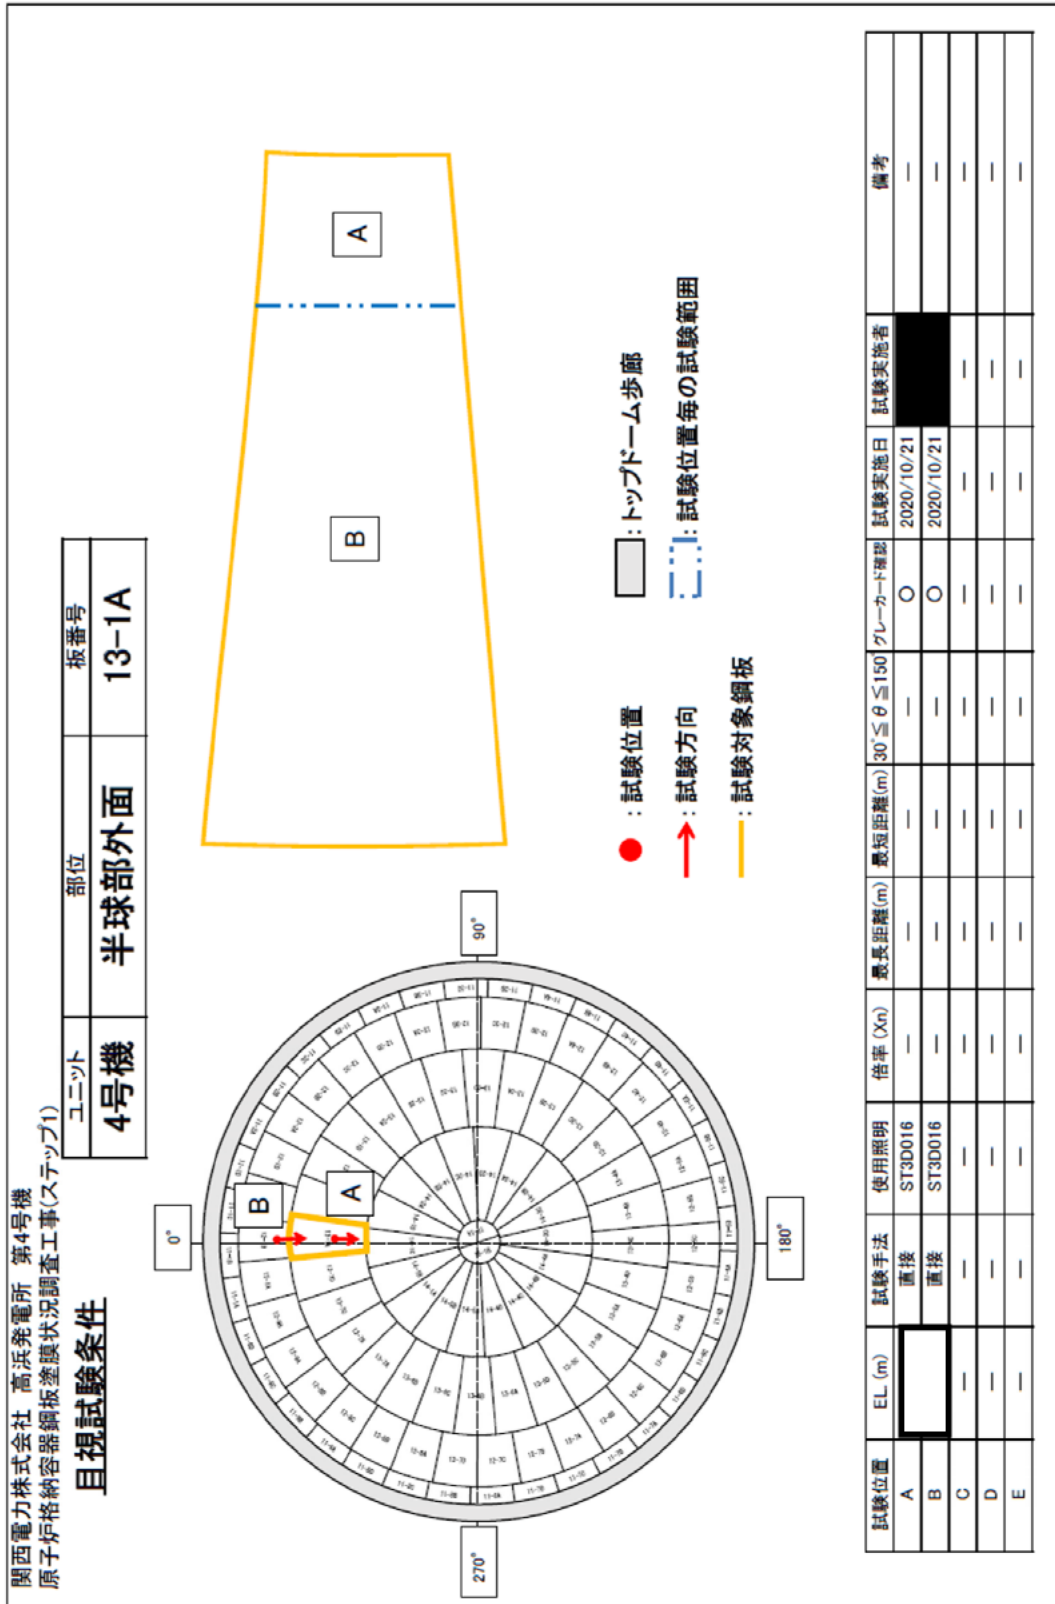
試験範囲図 (/)

機器名		対象部位	試験箇所
4号機 原子炉格納容器		半球部外面	13-1A
試験実施内容	目視試験	① 直接目視試験 (VT-4) 2. 遠隔目視試験 (VT-4、ビデオカメラ)	
試験実施結果	結 果		
	<input checked="" type="checkbox"/> 原子炉格納容器の構造健全性または気密性に影響を与える恐れのある塗膜の劣化や腐食なし		
	<input type="checkbox"/> 原子炉格納容器の構造健全性または気密性に影響を与える恐れのある塗膜の劣化や腐食あり		
<p><u>備 考</u></p> <p>(注) 試験範囲について次頁に示す。</p> <p>試験実施日: 2020年10月21日</p> <hr/> <p>試験実施者: XXXXXXXXXX</p> <hr/>
