高浜発電所 4 号炉 審査資料	
資料番号	KTN4-PLM40-特別点検 (コンクリート)
提出年月日	令和 5 年 4 月 25 日

高浜発電所 4 号炉 特別点検  
(コンクリート構造物)

補足説明資料

関西電力株式会社

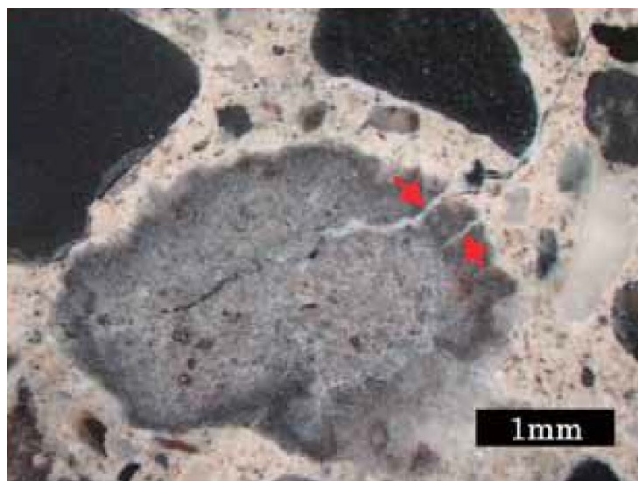
図3. 2. 4-1 実体顕微鏡観察での膨張ひび割れの確認事例<sup>6)</sup>

この状態が進展すると、ひび割れが骨材だけに収まらず、セメントペースト部分まで拡大し、ひび割れ部にゲルが充填され始める（図3. 2. 4-1参照）。更に反応が進展していくと、セメントペースト部に元々存在する気泡部にまでゲルが充填され、その状況が顕著に見られるようになると、構造物の目視点検においても、ひび割れが確認できるようになる（図3. 2. 4-2参照）。ひび割れの発生は、膨張に対する拘束状態により異なり、拘束の小さな無筋コンクリート構造物などでは亀甲状のひび割れが生じ、鉄筋コンクリート構造物では主筋方向に、部材両端が強く拘束されている構造物では拘束されている面に直角にひび割れが生じる。また、アルカリ骨材反応によるひび割れは部材内部まで達していないことが多い。

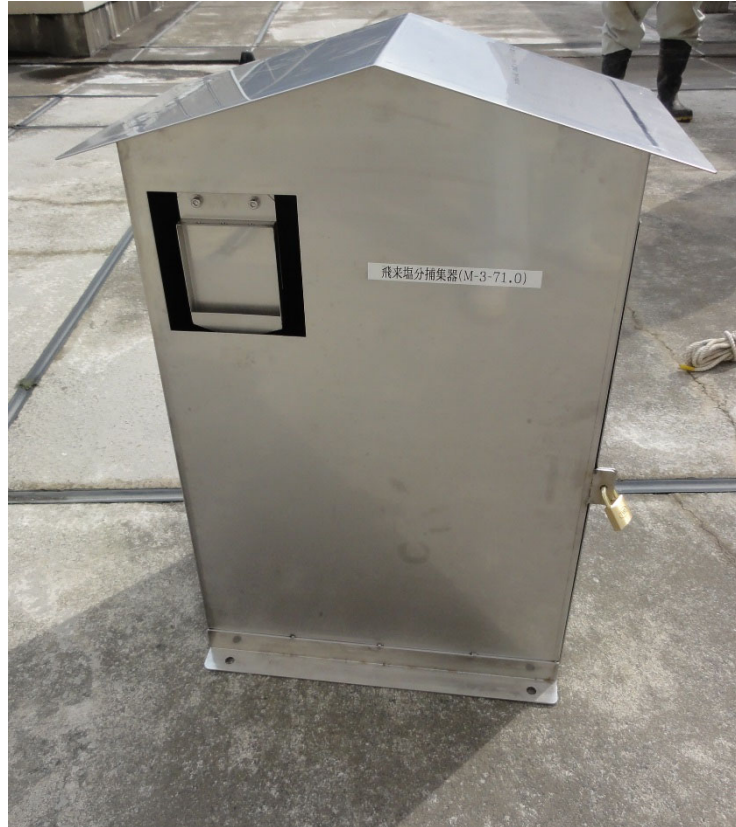
図 4. 1. 4 - 1 飛来塩分捕集器  
(土研式塩分捕集器)

原子炉格納施設等および原子炉補助建屋については、飛来塩分を捕集する器具（土研式塩分捕集器、図4. 1. 4-1 参照）を高さ方向に分散して設置し、捕集した塩分量が最も多い箇所をコアサンプル採取箇所を選定した（表4. 1. 4-1 参照）。

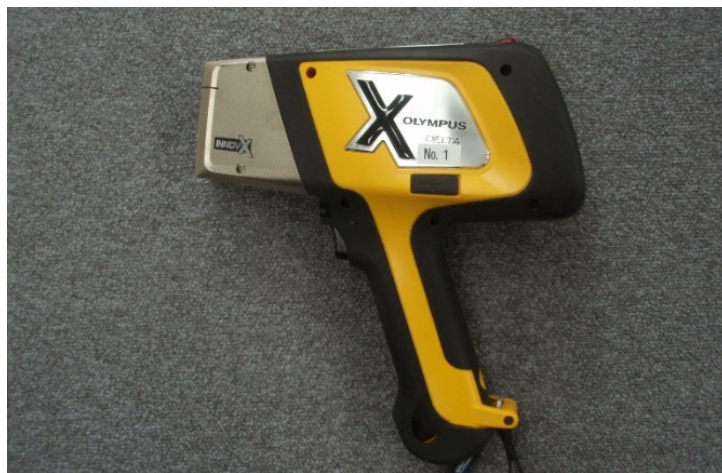
図 4. 1. 4 - 2 表面塩分量測定器  
(蛍光 X 線分析計)

その他部位については、構造物の規模や海中にあるなどの設置環境を踏まえ、X線によりコンクリート表面の塩分量を測定する器具（ポータブル型蛍光X線分析計、図4. 1. 4-2 参照）を用いて構造物のコンクリート表面の塩分量を測定し、測定した塩分量が最も多い箇所をコアサンプル採取箇所を選定した（表4. 1. 4-2 参照）。
