川内原子力発電所 1, 2号炉
運転期間延長認可申請
(審査会合における指摘事項の回答)

2023年 6月 1日

九州電力株式会社

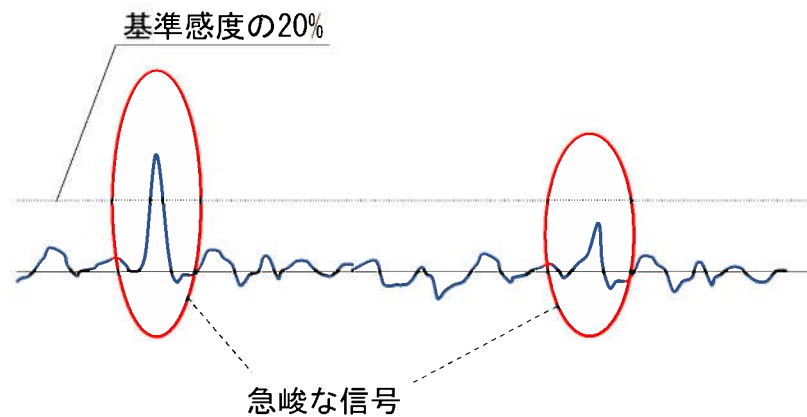
- ・ノイズ信号レベルが大きい場合であっても、欠陥により発生する信号は急峻な信号分布として現れる特徴があり、また、仮に欠陥による微小指示信号があり、ノイズ信号で確認しづらい場合でも、リサージュ波形を対象範囲全体に対して順に確認していき、ノイズ成分と欠陥成分の位相角の違いにより、ノイズ成分への欠陥成分の複合有無を確認することで欠陥波形をノイズ波形と識別し、欠陥指示か否かを総合的に判断する。また、ノイズ信号レベルが小さい場合には微小指示信号を見逃すことはないと考えられる。

欠陥波形イメージ図

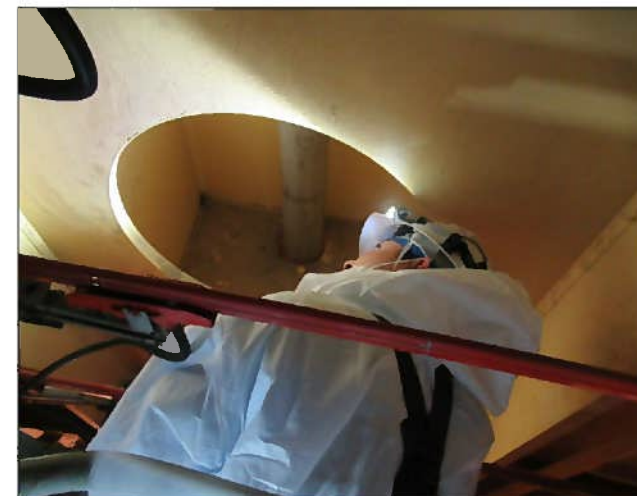
- ・リングガード内部を覗き込むことができる体勢を確保した上で、照度を確保し、直接目視による点検を毎定検実施する。

改善後の点検状況（試運用の実施状況）

1号炉のリングガード部の鋼板に劣化が確認されたことを受け、以下の点検方法にて改善することを検討し、1号炉の第27回定期事業者検査にて試運用を実施した。その結果、リングガード部の鋼板の点検方法の確認ができたため、次回の定期事業者検査より本運用とする。

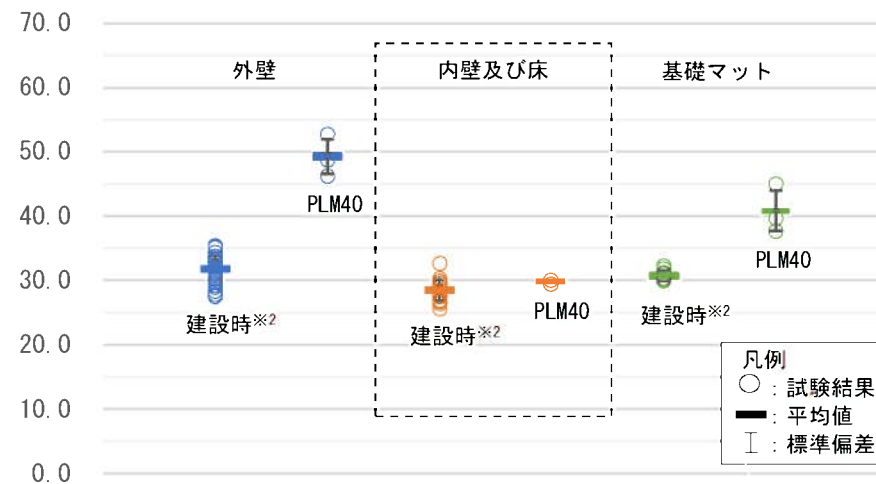
- 内壁及び床 (2号炉) (下図、破線内) については、平均値の比較において若干の増進傾向が確認された。
- 上記以外の部位についても、平均値の比較において増進傾向が確認された。
- なお、PLM30とPLM40の非破壊試験結果 (リバウンドハンマーの反発度) の比較においても、低下傾向はないことを確認している。

強度試験の経年変動確認結果 (原子炉補助建屋)

- 相対的な強度差が確認された「原子炉補助建屋(内壁及び床)(2号炉)」及び「取水構造物(干満帯)(1, 2号炉)」については、今回のPLM40の強度試験結果と過去の強度試験結果を比較した結果、概ね同等もしくは若干の強度増進の傾向が確認された。
その他の部位については、すべて強度増進の傾向が確認された。

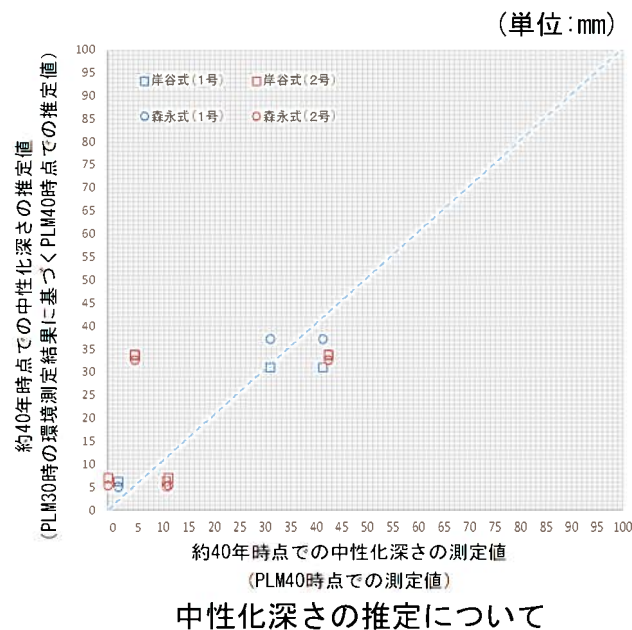
- ・ 中性化深さの推定は、「岸谷式^{※1}、森永式」を用いて評価を行っている。
- ・ PLM30時の環境測定結果に基づく約40年時点での中性化深さの推定値（縦軸）は、ばらつきはあるものの、PLM40の測定値（横軸）と概ね一致していることを確認した。
