浜岡原子力発電所

敷地の地質・地質構造 調査状況

2023年7月24日

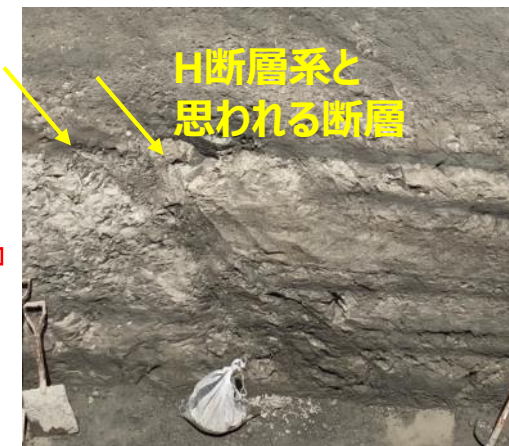
SKR
テフラ

<速報> BF1地点における火山灰（SKRテフラ）の確認

- BF1地点のトレンチにおいてSK層中に火山灰層（SKRテフラと命名）を確認。
- SK層下位の相良層中にはH断層系と思われる2条の断層面を持つ断層も確認。
- SKRテフラ及びその上位の腐植層等は，断層による変位変形を受けていない。

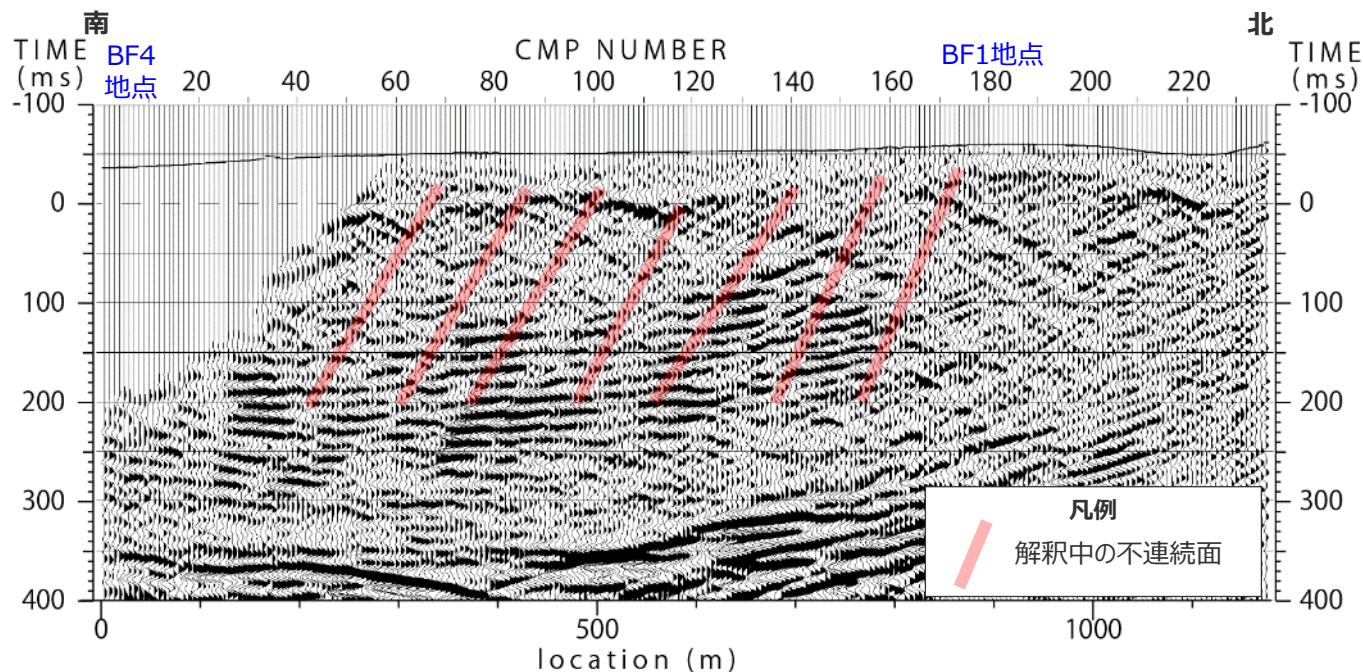
R04測線 重合後時間断面

H-9断層より北側のH断層系調査状況

- 反射法地震探査により、H-9断層（BF4地点）より北側においては、BF1地点にかけて南傾斜の不連続面が等間隔に分布することを確認している。
- 上記不連続面を確認した測線の西側においては、地質構造を詳細に確認するためのボーリング調査（20孔程度）を実施中である。これまでに南側低下の地層の変位が一定間隔で認められることを確認しており、現在はこれらの変位を生じさせている断層（H-9断層より北側のH断層系）を直接掘り当て、その分布形態、性状（薄片試料による微細構造含む）を確認するための調査を行っている。

反射断面については、今後、本測線の南（敷地）側延長にあたる従来調査の測線と統合した深度断面を作成し、敷地からBF1地点にかけての総合的な解釈を行っていく。
