(4) 防潮堤基礎掘削法面

1. 既往スケッチ・写真データの整理 (P.2.1-1-35～2.1-1-75)

2. トレンチ(①～⑧)再掘削調査 (P.2.1-1-76～2.1-1-98)

(4) -2 トレンチ(①～⑧)再掘削調査

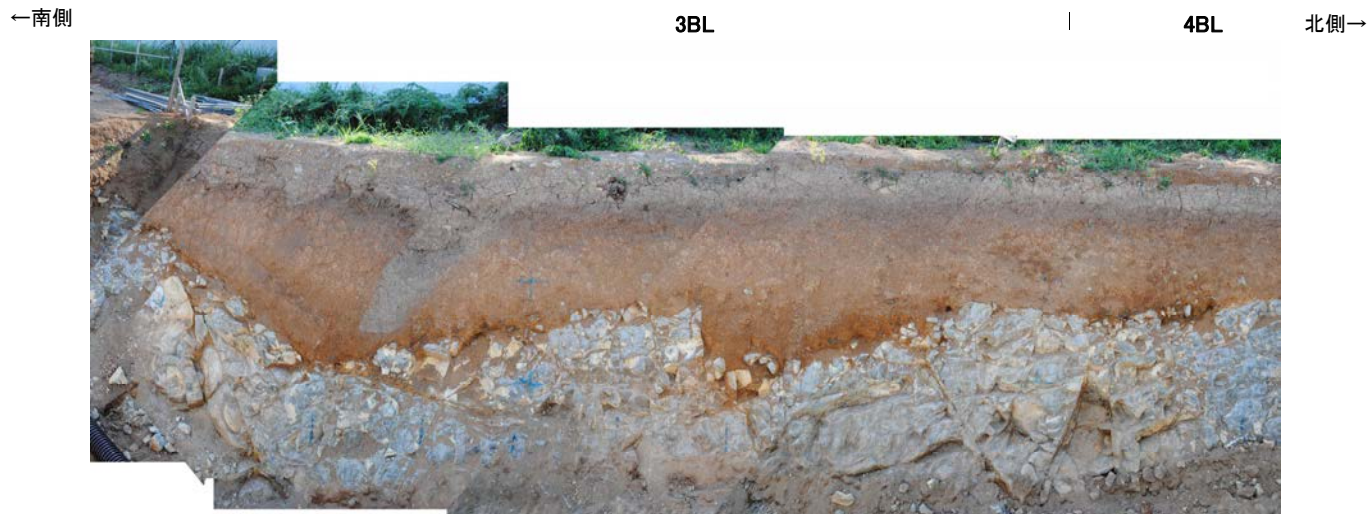
防潮堤設置時写真[3BL, 4BL]

・防潮堤基礎[3BL]には、断層は認められない。

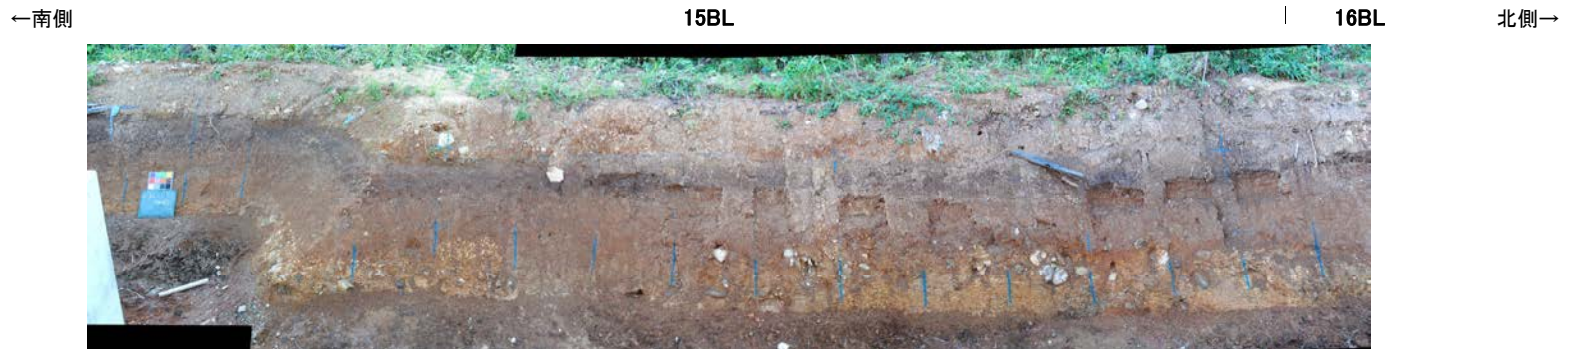
防潮堤設置時写真[15BL, 16BL]

・防潮堤基礎[15BL]には、断層は認められない。

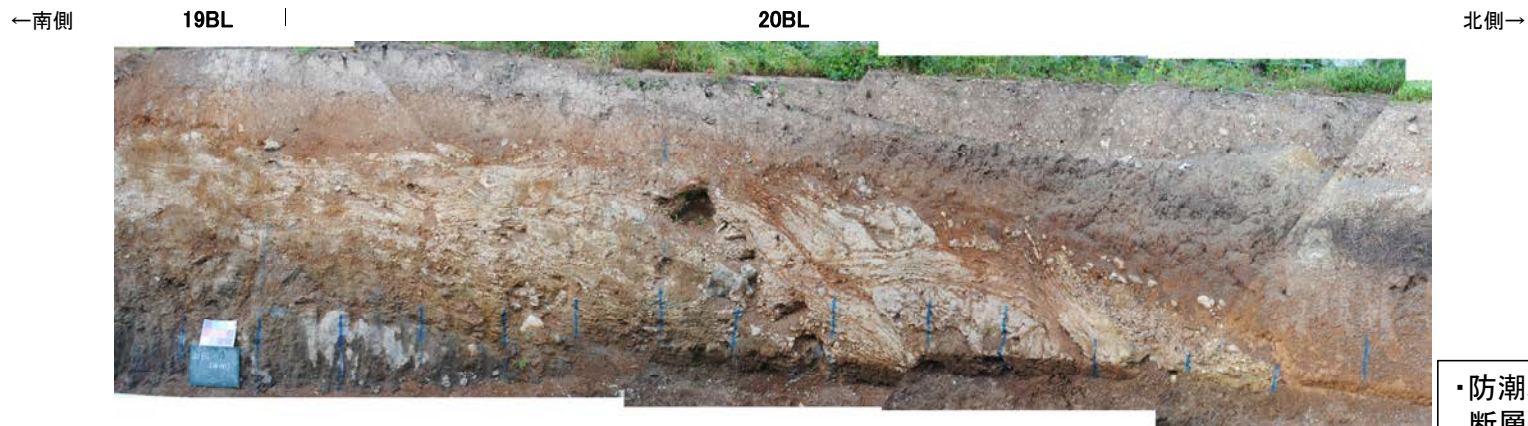
・防潮堤基礎[20BL]には、断層は認められない。

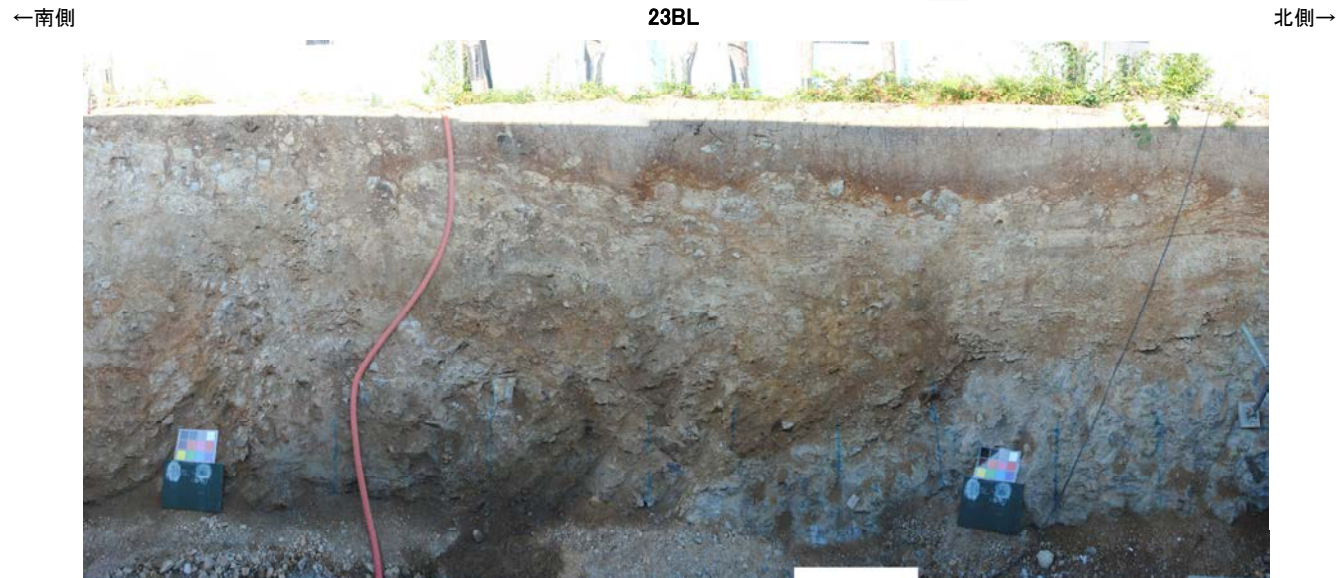
防潮堤設置時写真[23BL]

・防潮堤基礎[23BL]には、
断層は認められない。

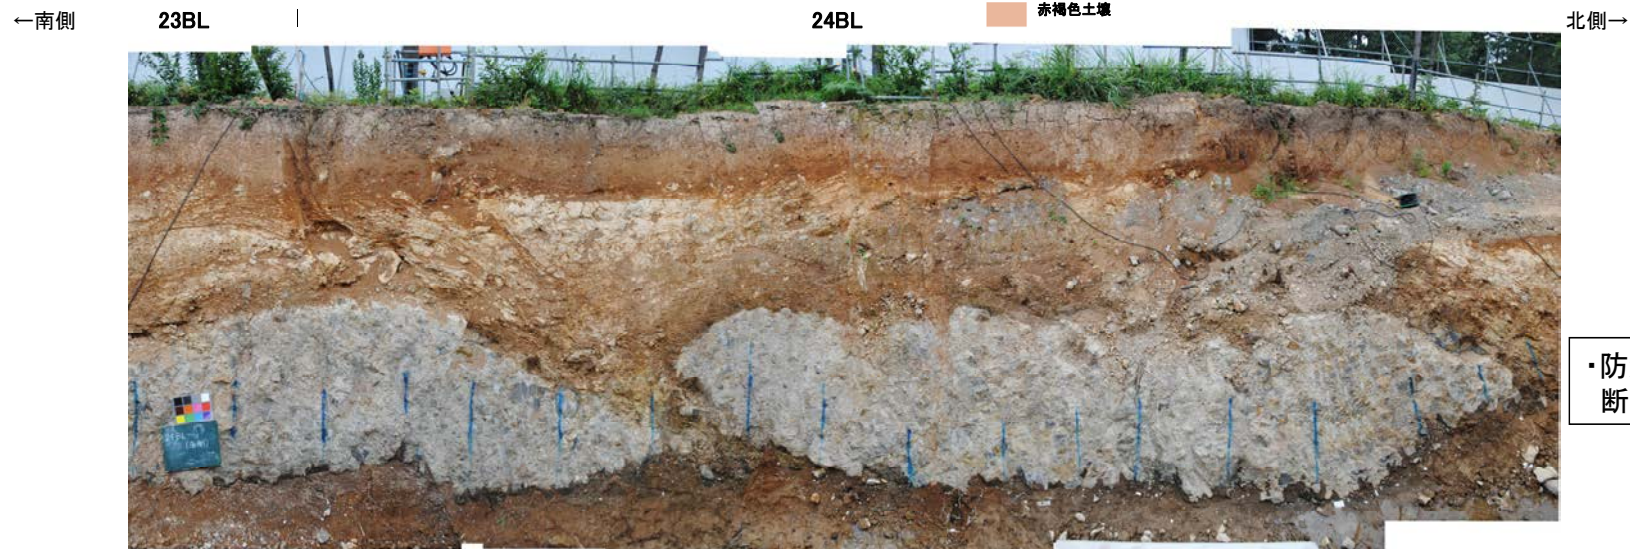
・防潮堤基礎[24BL]には、断層は認められない。

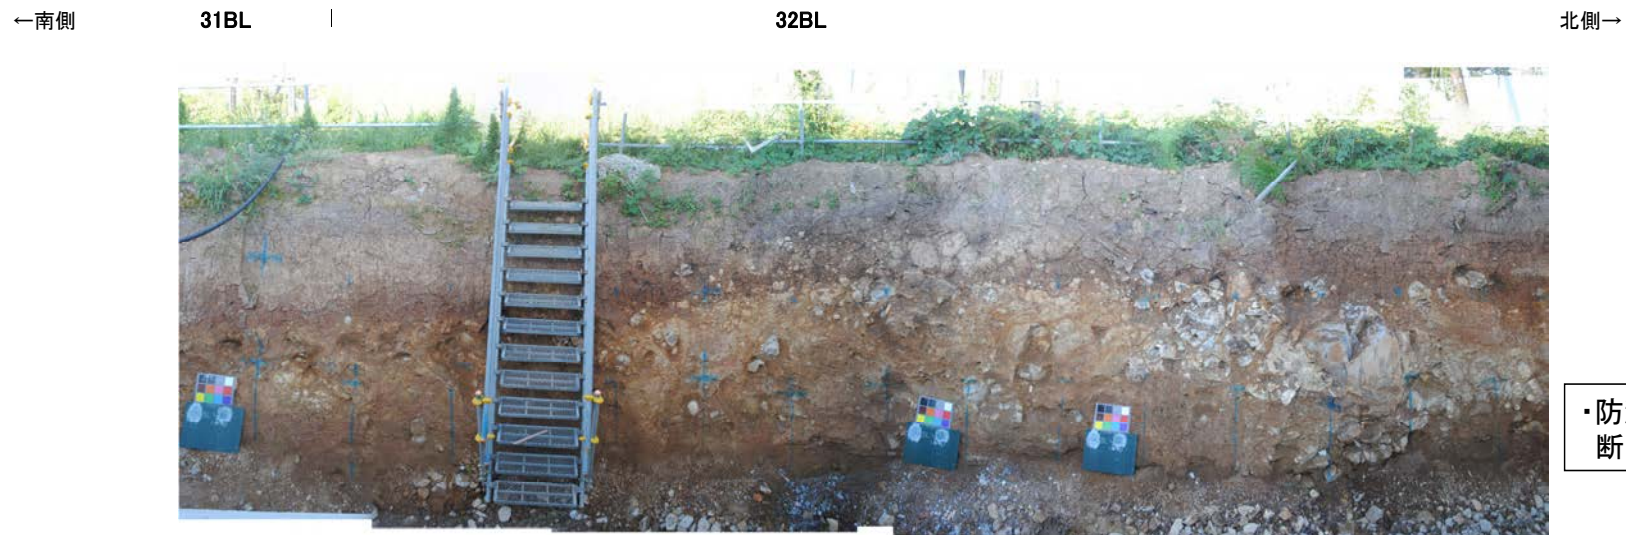
・防潮堤基礎[32BL]には、断層は認められない。

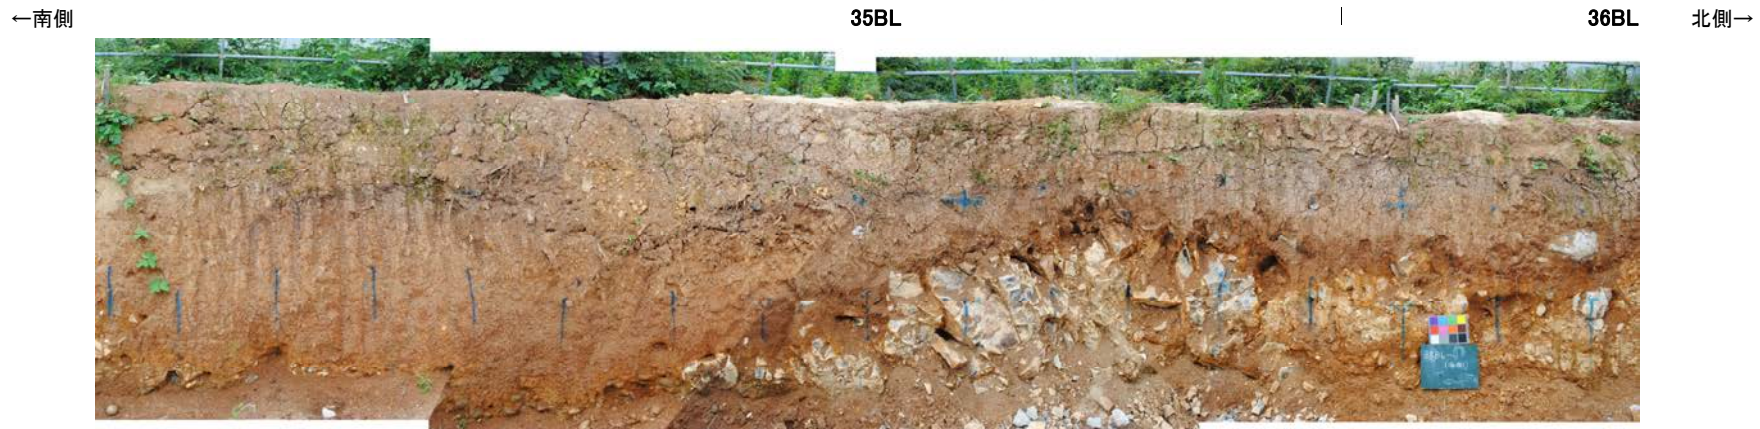
防潮堤設置時写真[35BL, 36BL]

・防潮堤基礎[35BL]には、断層は認められない。

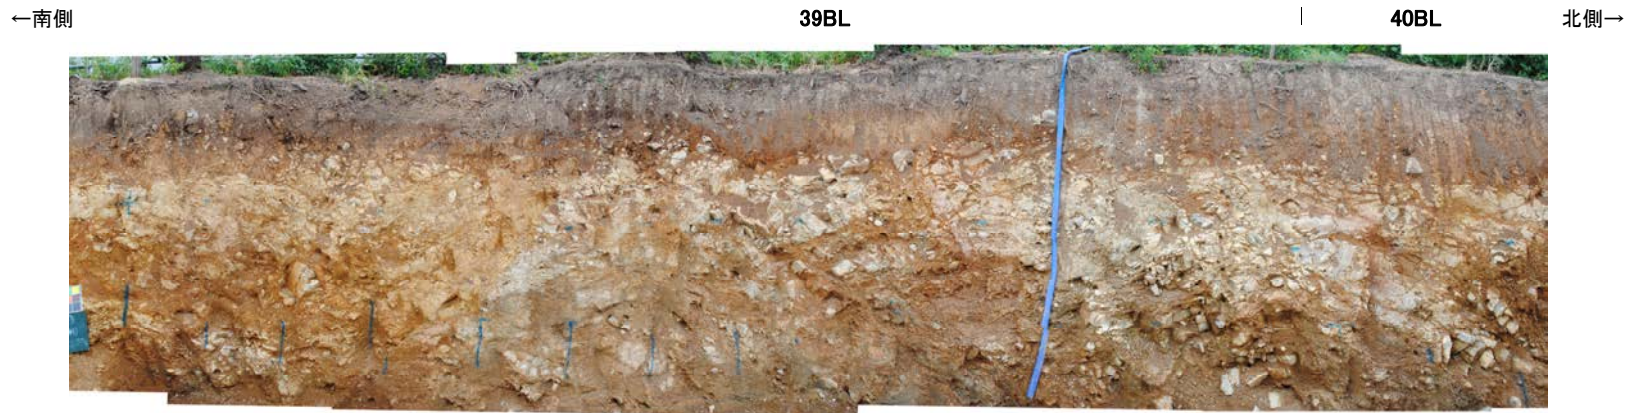
・防潮堤基礎[39BL]には、断層は認められない。

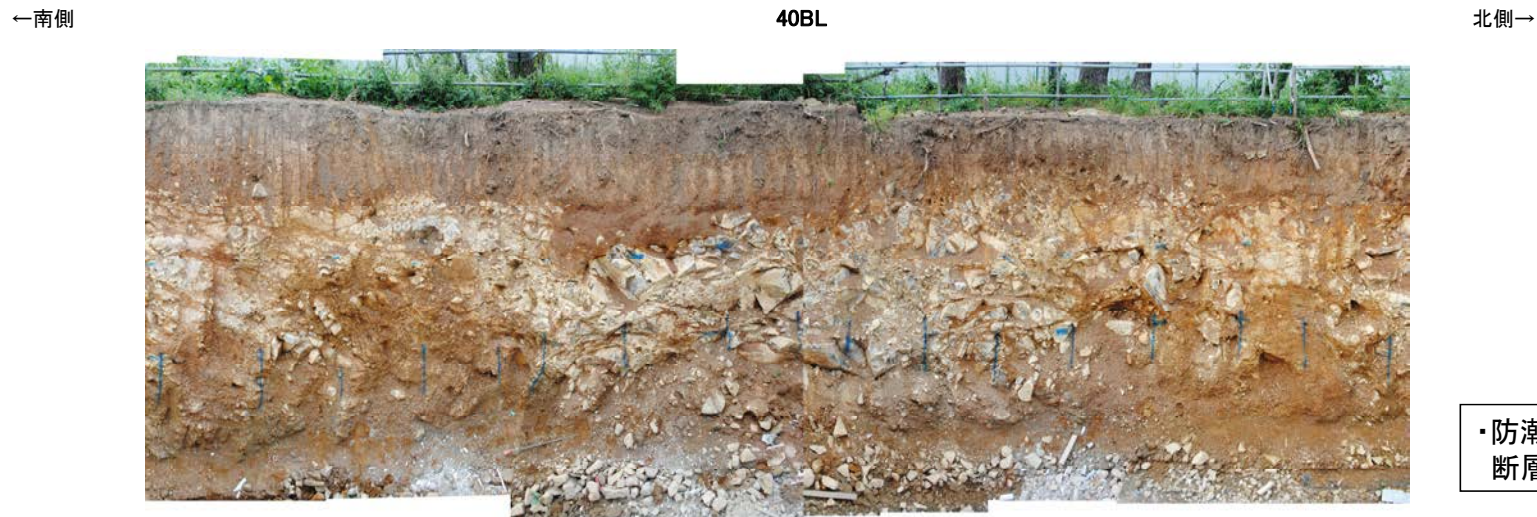
防潮堤基礎掘削法面（防潮堤設置時） スケッチ・写真 [40BL]

・防潮堤基礎[40BL]には、断層は認められない。

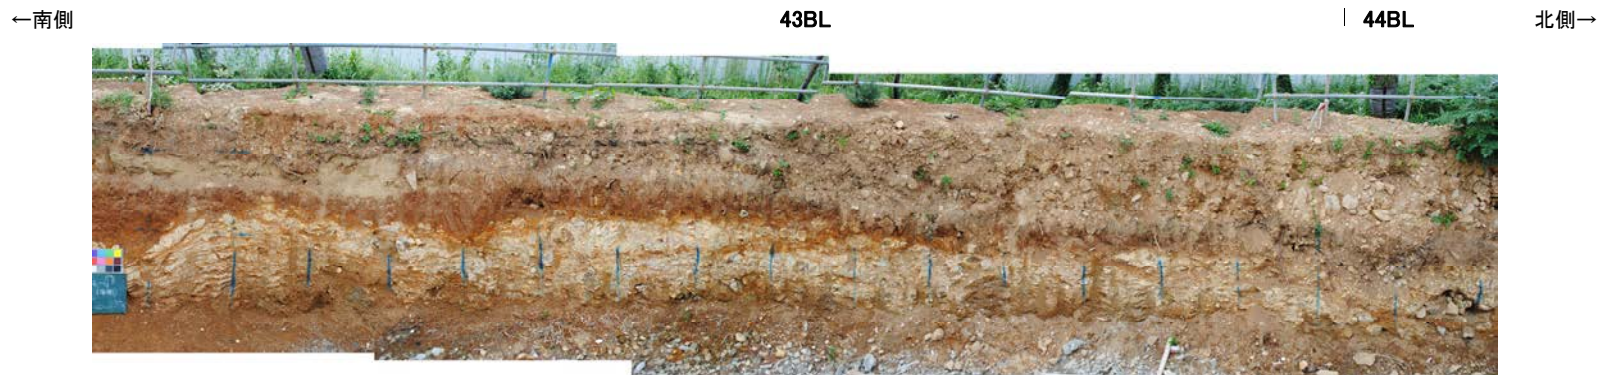
防潮堤設置時写真[43BL, 44BL]

・防潮堤基礎[43BL]には、断層は認められない。

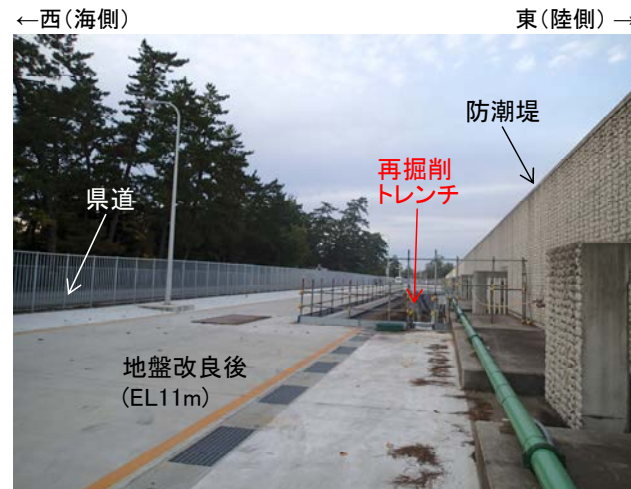
■再掘削調査(トレンチ調査)を行った箇所は、発電所建設以前の旧標高は約10~13mであり、既往スケッチを実施した時期には原地形が残っていた。しかしながら、運搬道路施工に伴う地盤改良工事により、現在はEL11m盤に整地され、EL10.5m以浅の地層は一部を除き人工改変を受けている。

工事状況の写真
(表層部を掘削して地盤改良を行った)

トレンチ箇所の全景写真
(現在の状況)

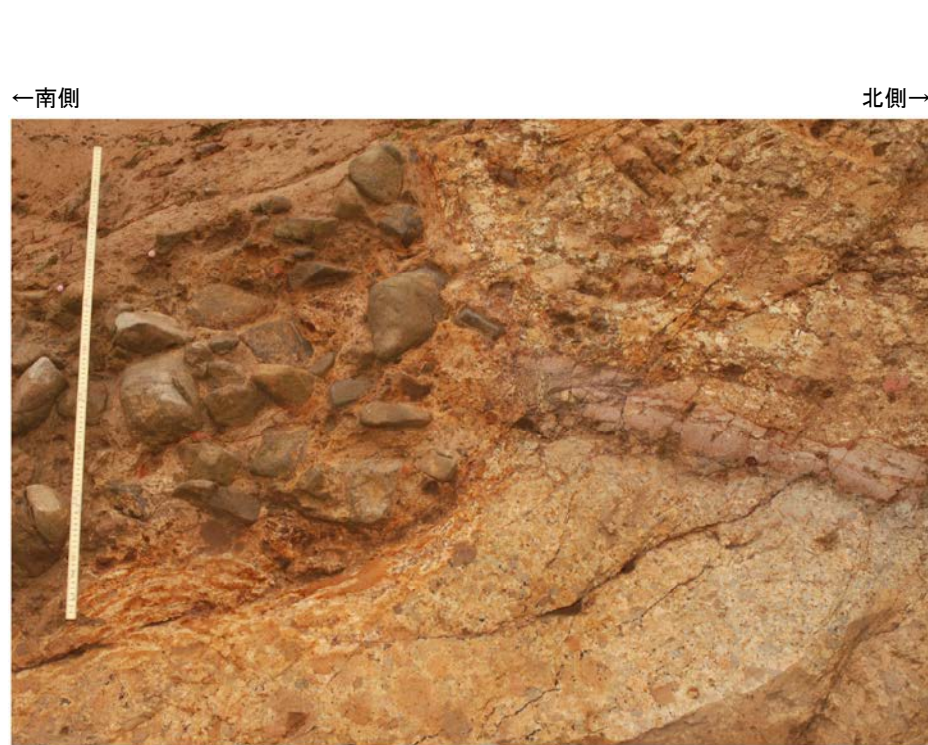
防潮堤基礎掘削法面(再掘削時) スケッチ・写真[③トレンチ(1/2)]

(I-3)割れ目に沿って基盤上面が凹んでいる箇所

・割れ目に沿って基盤上面が凹んでいる箇所について、再掘削した結果、凹地の下方には断層は認められないことを確認した。

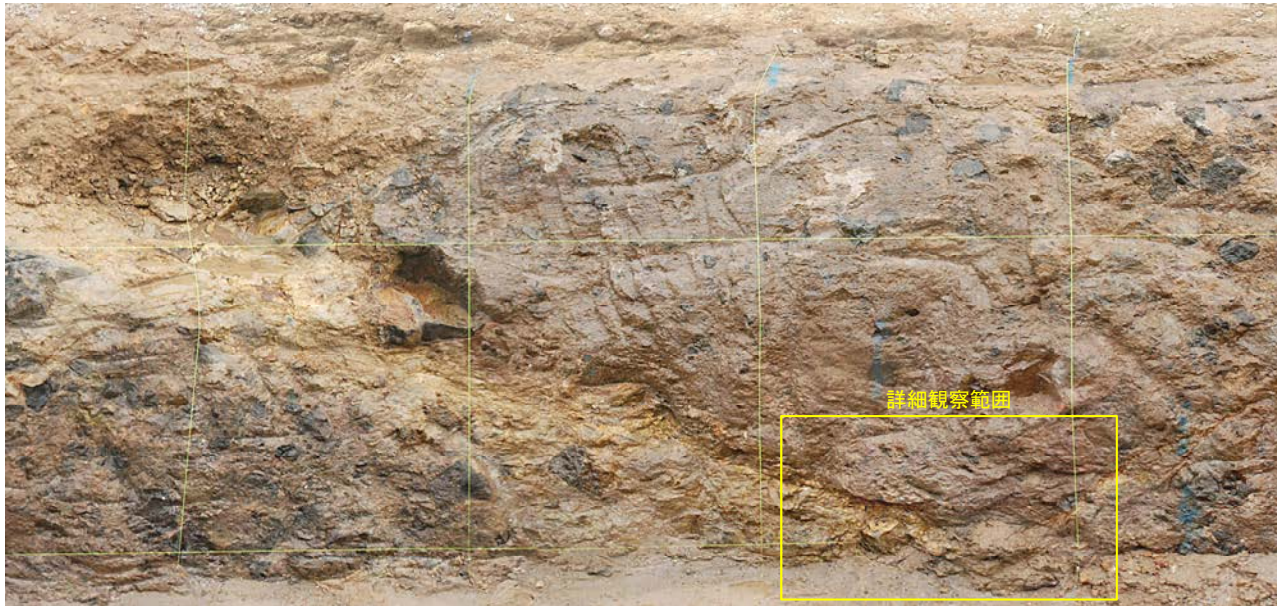
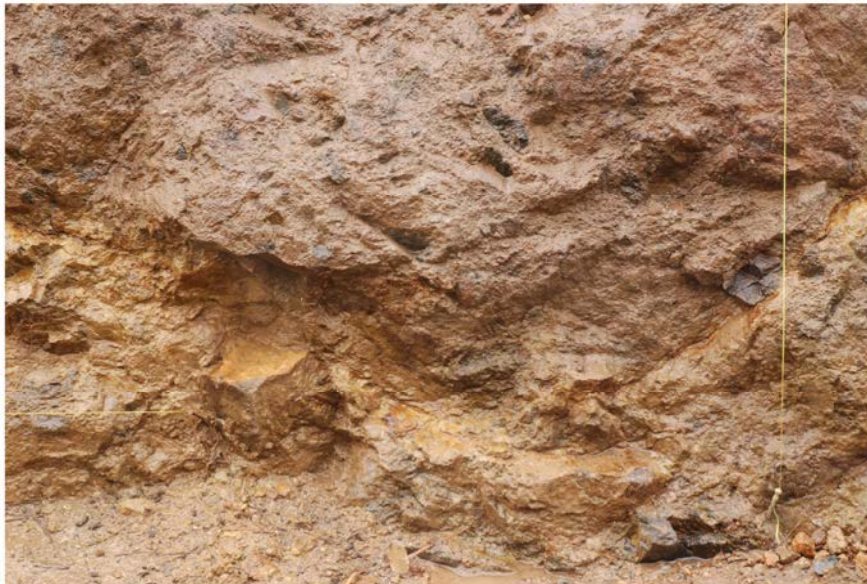
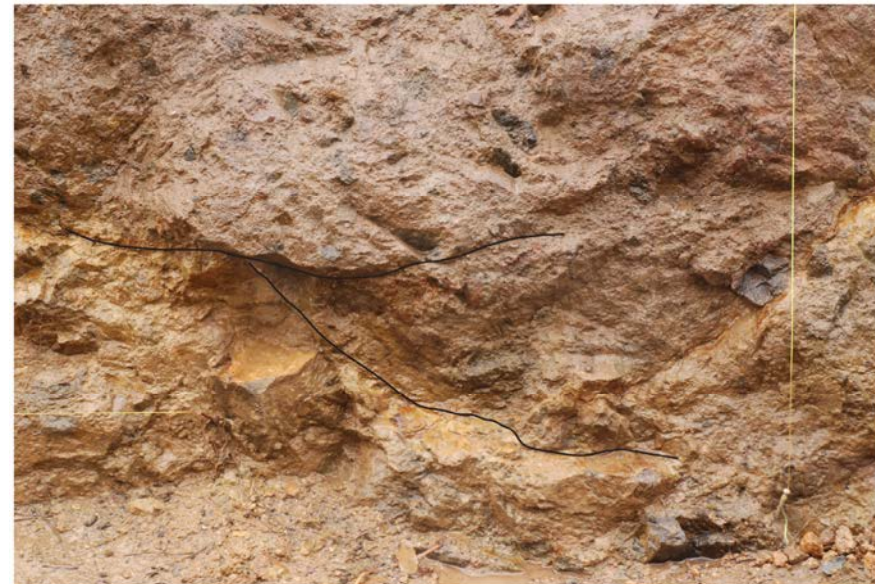
■ (Ⅱ) 基盤岩が傾斜しており、礫層が同じ層厚で盛り上がる形状を示す箇所^①の下方延長部に分布する節理について、詳細に確認を行った。

・節理はトレンチ下部で消滅することを確認した。

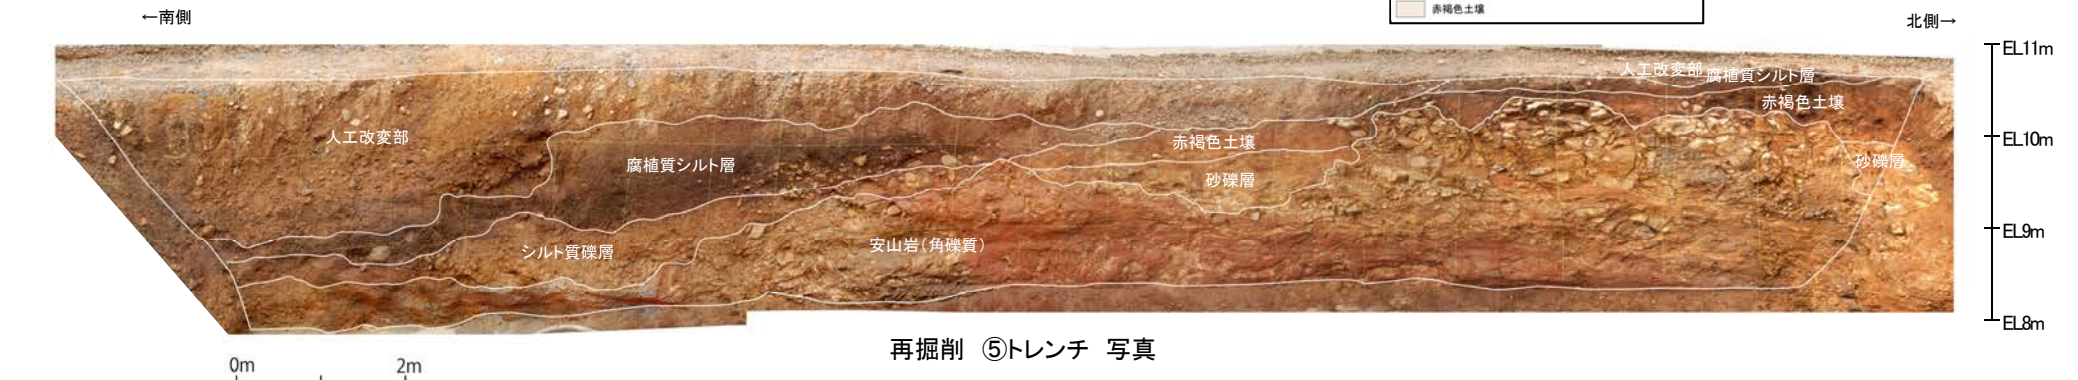
防潮堤基礎掘削法面(再掘削時) スケッチ・写真[⑤トレンチ(2/3)]

- ・既往スケッチにおいて基盤岩が確認されていなかった箇所(III-4)において、防潮堤基礎(EL9m)よりもさらに深く掘削することにより基盤岩を露出させた。
- ・その結果、当該区間に断層がないことを確認した。

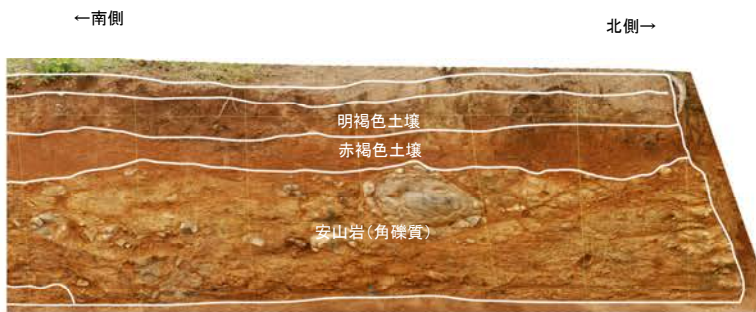
防潮堤基礎掘削法面(再掘削時) スケッチ・写真[⑧トレンチ(2/2)]

(Ⅱ-6, 7) 基盤岩が傾斜しており、礫層が同じ層厚で盛り上がる形状を示す箇所

・(Ⅱ-7)の砂層・砂礫層の下位の岩盤中には、断層がないことを確認した。

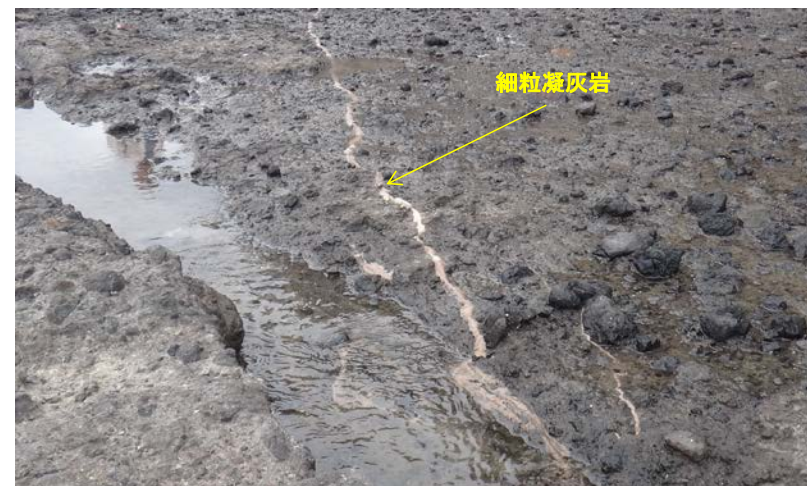
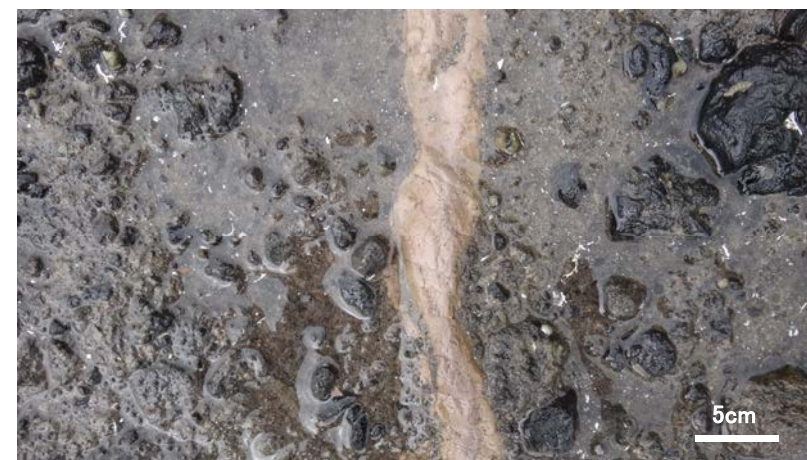
サイトから約4km北方の海岸部写真(遠景)

- ・波蝕台に細粒凝灰岩が屈曲して分布している。
- ・せん断面は存在せず、内部及びその周辺にもせん断に伴う塑性流動状の構造や礫の配列は認められない。
- ・2016年6月10日審査会合時はこのような細粒凝灰岩も凝灰質な細粒部としていた。

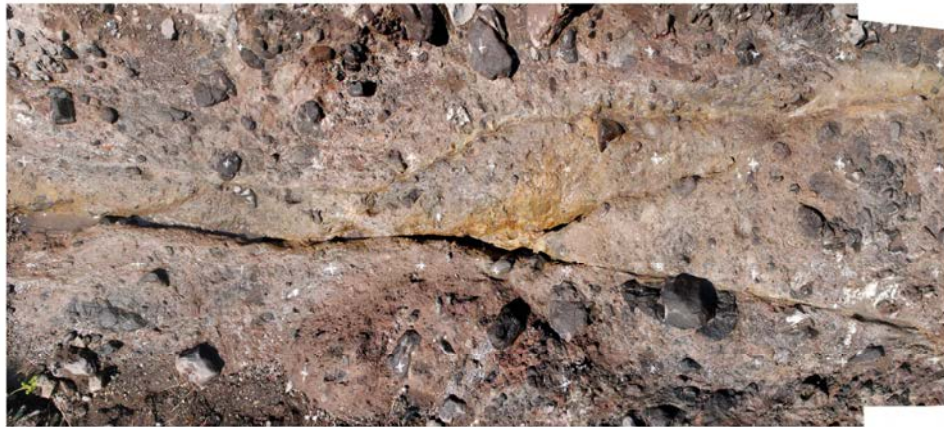
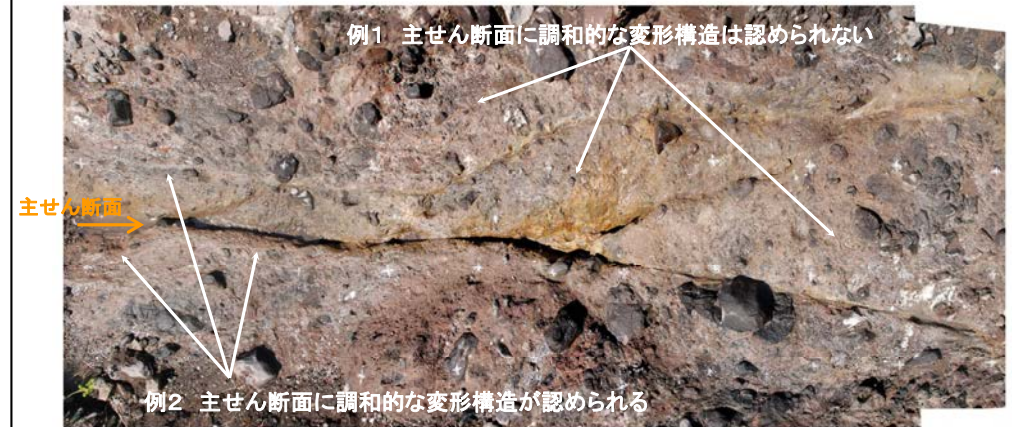
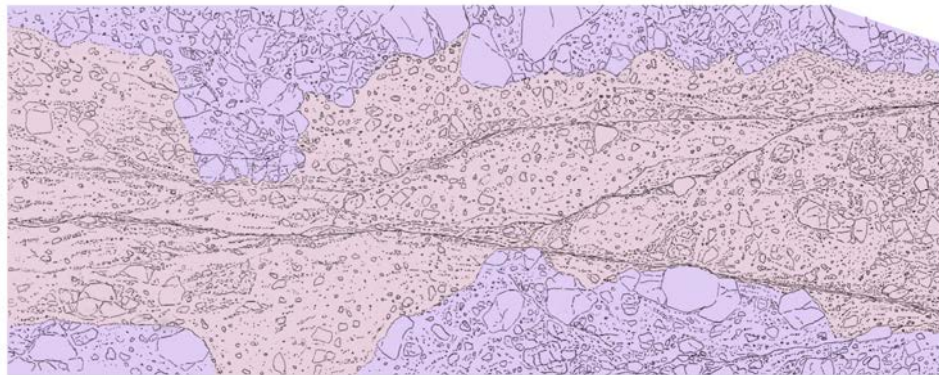
海岸部 K-2断層付近写真(解釈あり)

- ・火山礫凝灰岩中には、主せん断面と関連していると考えられる変形構造(塑性流動状の構造や礫の配列)が認められる。
- ・この変形構造が認められる範囲を固結した破碎部としている(図中黄色)。
- ・2016年6月10日審査会合時は変形構造の有無に関わらずこのような火山礫凝灰岩を帯状を呈する火山碎屑岩としていた。

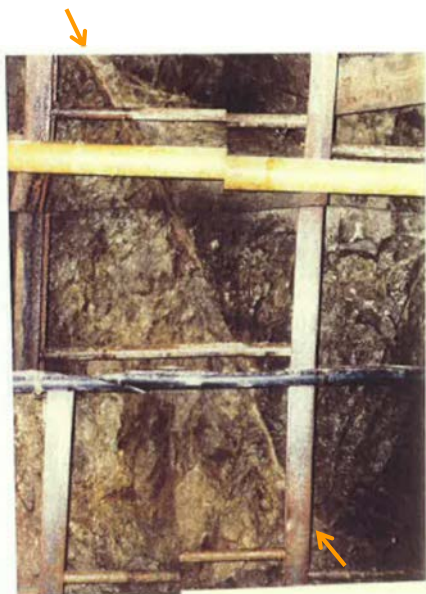
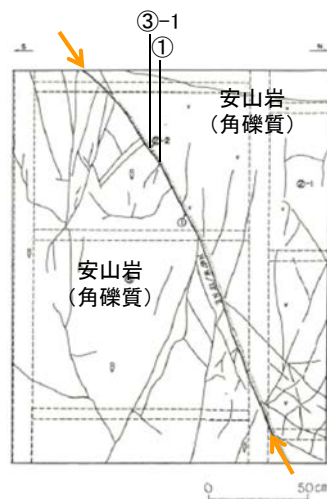
試掘坑調査結果
(1号炉試掘坑A 32m付近)(西側側壁)

- ① 岩片混じりの粘土※1。
厚さ0.1~3cm。赤褐色ないし黄褐色を呈する。走向傾斜はN45° W/73° NE
- ③-1 凝灰質な細粒部※2。
硬さは中硬質。赤褐色を呈する。粘土(①)に沿って認められる。厚さ1~2cm。表面に鏡肌が認められる。

この事例における破砕部の幅は5cm(①+③-1)である。

この事例における破砕部の長さは147m以上である。

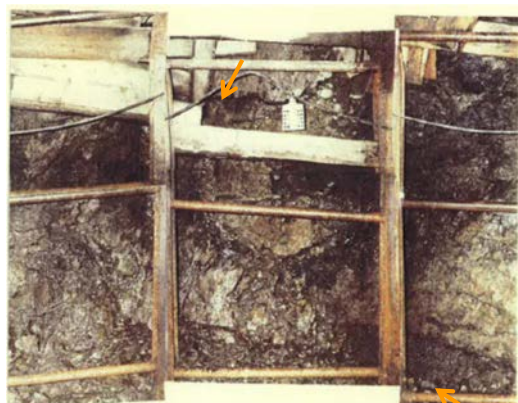
試掘坑調査結果
(1号炉試掘坑C 68~70m付近)(北側側壁)

- ① 岩片混じりの粘土※1。
厚さ0.1~3cm。赤褐色ないし黄褐色を呈する。走向傾斜はN70° W/80° NE。
- ③-1 凝灰質な細粒部※2。
硬さは中硬質。赤褐色を呈する。粘土(①)に沿って認められる。厚さ1~2cm。
表面に鏡肌・条線が認められる。

この事例における破碎部の幅は5cm(①+③-1)である。

この事例における破碎部の長さは147m以上である。

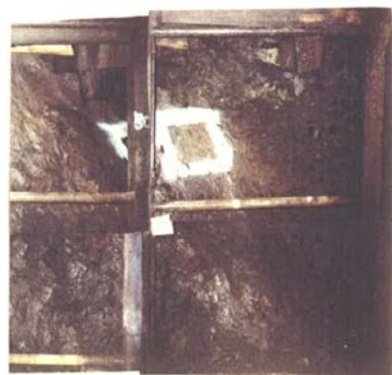
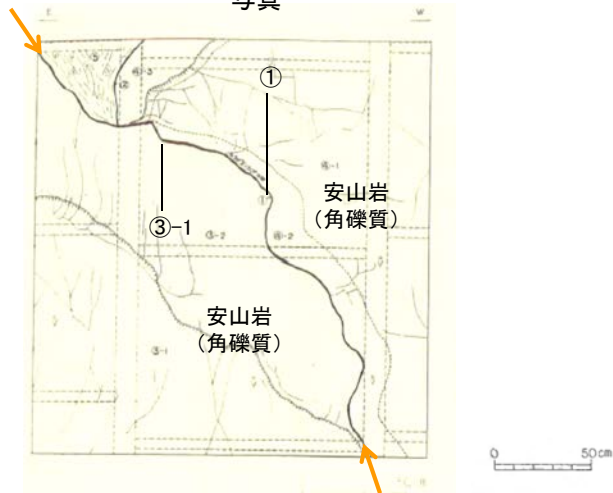
試掘坑調査結果
(1号炉試掘坑C 72~73m付近)(南側側壁)

① 岩片混じりの粘土※1。

厚さ0.5~2cm。赤褐色を呈する。走向傾斜はN58° E/50° NW。

③-1 凝灰質な細粒部※2。

硬さは中硬質。赤褐色を呈する。粘土(①)に沿って認められる。厚さ1~10cm。

表面に鏡肌・条線が認められる。

この事例における破砕部の幅は12cm(①+③-1)である。

この事例における破砕部の長さは68m以上である。

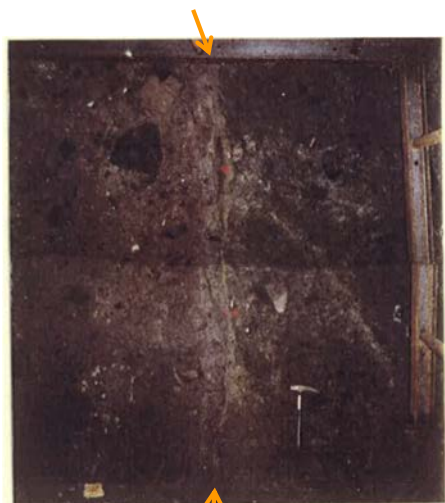
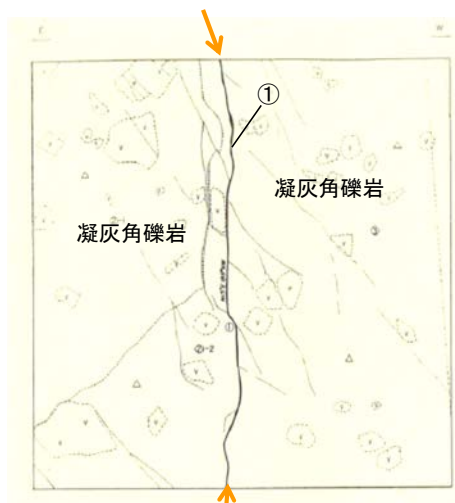
試掘坑調査結果
(1号炉試験坑d)(切羽)

①岩片混じりの粘土※1。

厚さ0.1~3cm。赤褐色ないし黄褐色を呈する。走向傾斜はN15° E/88° NW。

この事例における破碎部の幅は3cm(①)である。

この事例における破碎部の長さは70mである。
