条線観察結果 えん堤左岸トレンチ底盤(下盤側)①

(2)-2 S-2・S-6の条線観察結果

(2)-3 S-4の条線観察結果

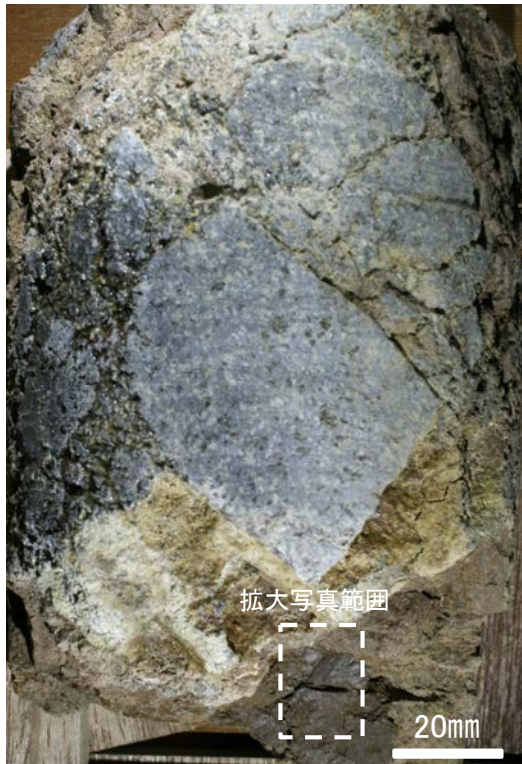
観察面拡大写真

・条線のレイクは55° R (下盤側換算),
変位センスは不明

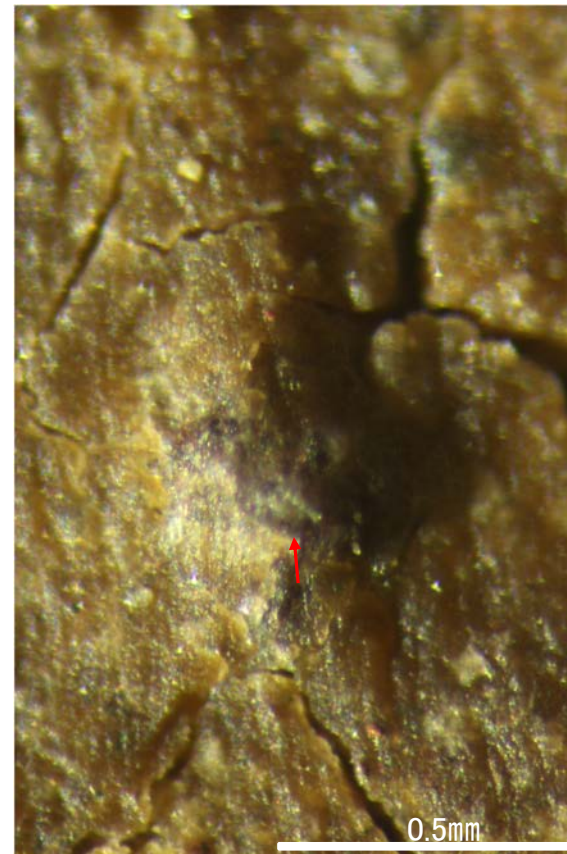
条線方向及び礫周りの粘土の非対称構造から、逆断層センスを示す。

・条線のレイクは85° R, 変位センスは右横ずれ逆断層センス

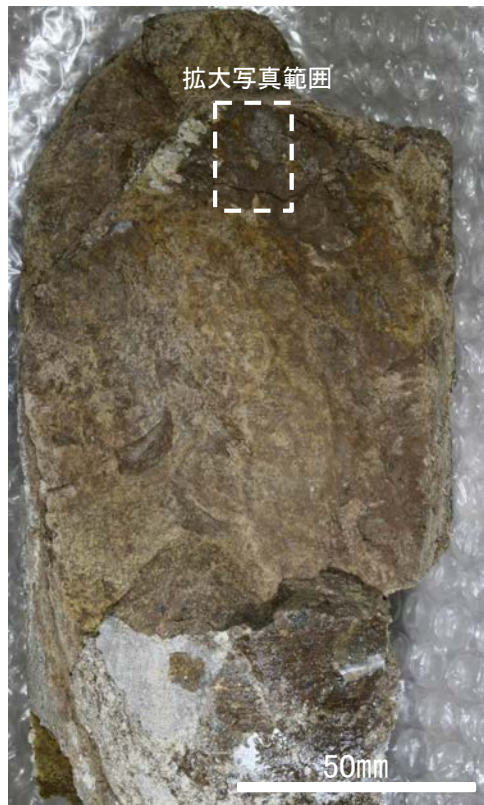
詳細観察写真

・条線のレイクは30° R, 変位センスは不明

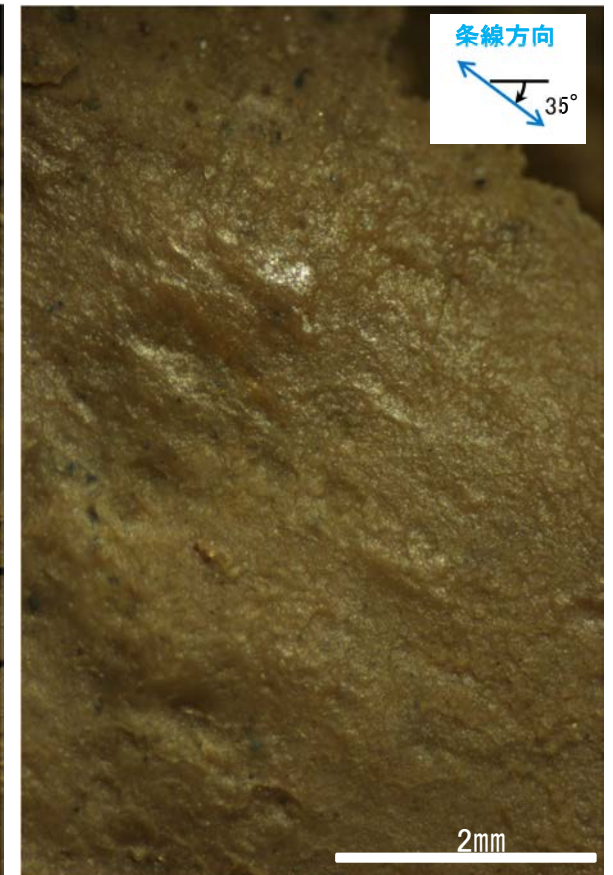
詳細観察写真

・条線のレイクは35° R, 変位センスは不明

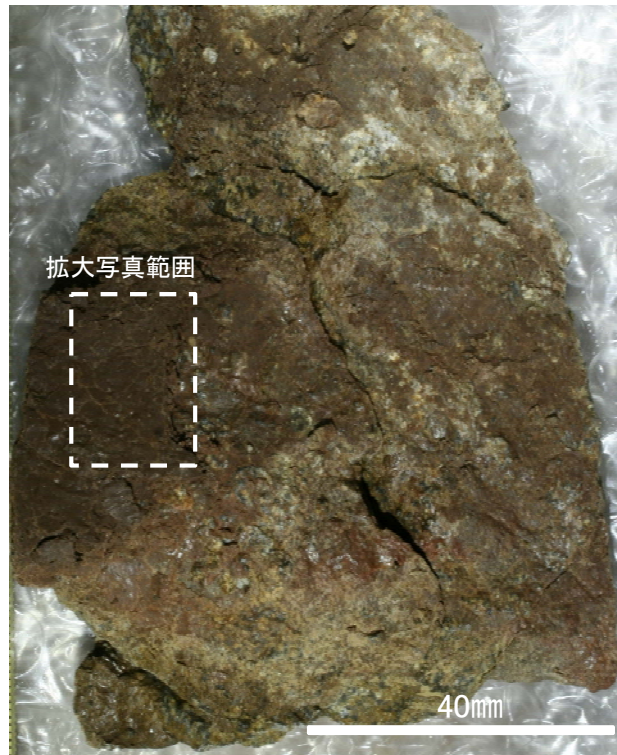
条線観察結果(岩盤調査坑)ボーリングNo.13V孔(下盤側)

・条線のレイクは40° R, 変位センスは不明

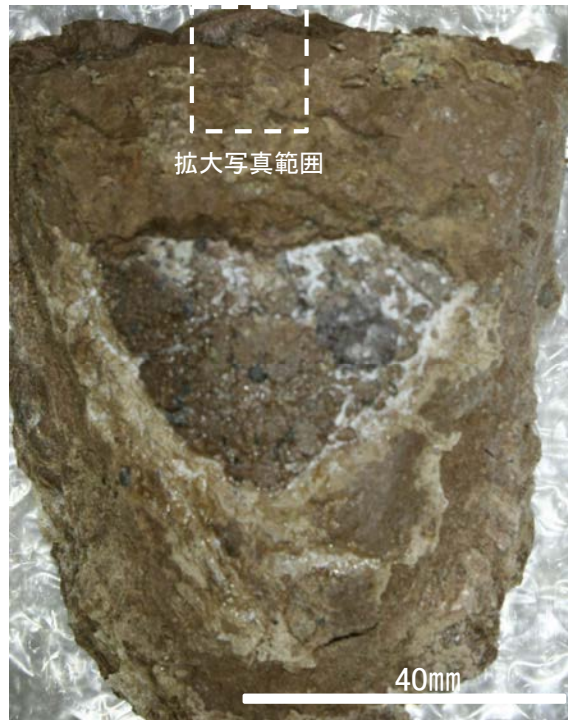
・条線のレイクは35° R, 変位センスは不明

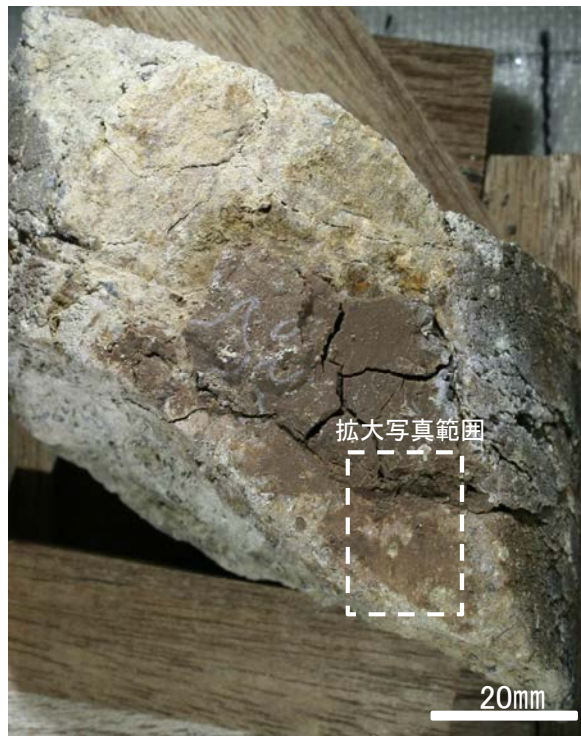
・条線のレイクは35° R(下盤側換算), 変位センスは不明

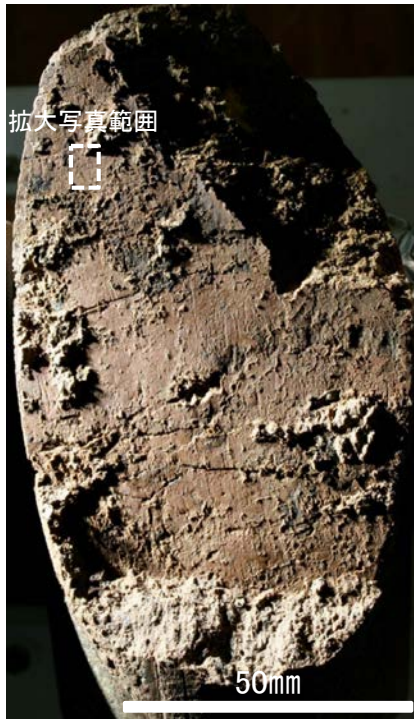
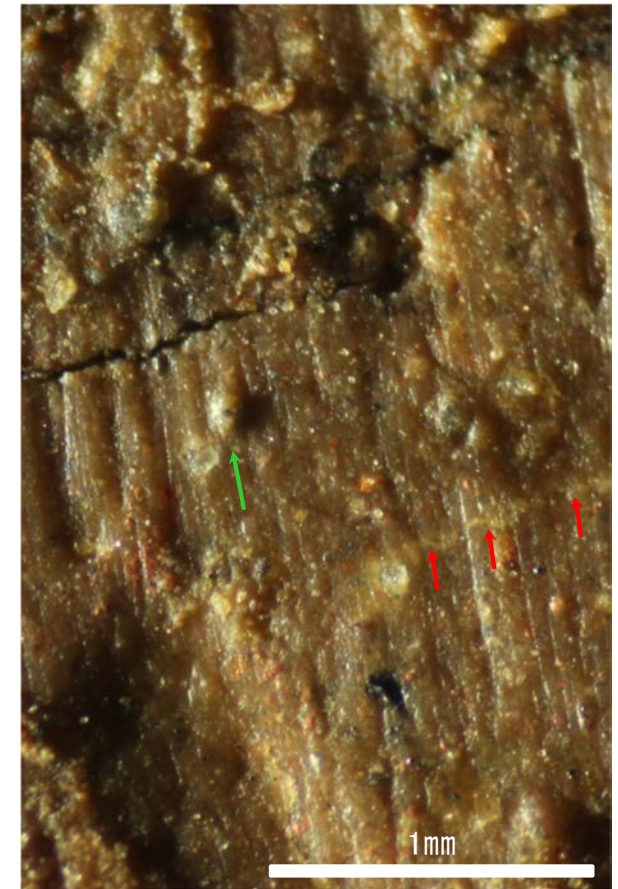
・条線のレイクは80° R, 変位センスは右横ずれ逆断層センス

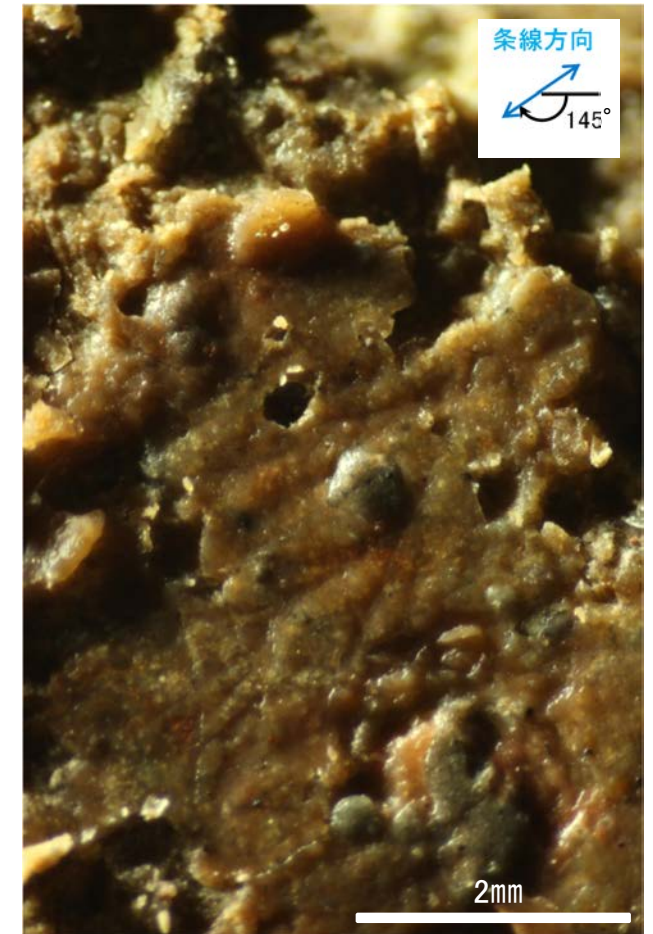
詳細観察写真

・条線のレイクは145° R, 変位センスは不明
