## 4. 敷地南東部の地すべり地形

### (1) 地形 空中写真判読結果(造成前)

(1) 地形 敷地南東部の地すべり地形(造成前)

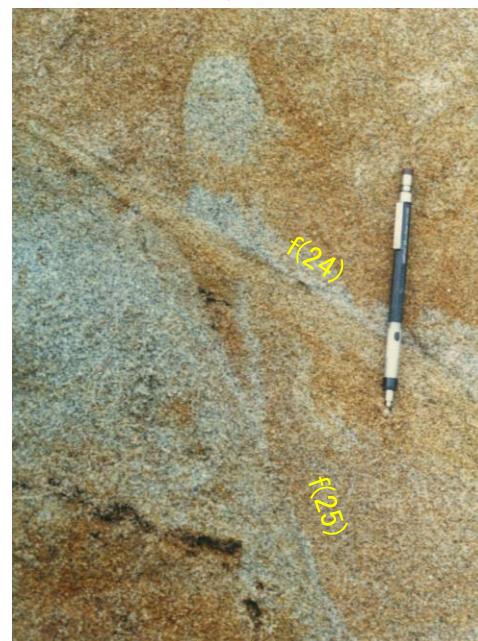
写真3 断層f(24)とf(25)の関係  
f(25)は、上部で傾斜の緩いf(24)によって切られている。

〈断層の性状について〉  
 ・全ての断層は断層面に鏡肌、条線が認められない。  
 ・走向・傾斜がN50°~70°W、40°~60°NEを示す北東落ちの正断層が卓越している。  
 ・これらの断層は1本の連続した断層ではなく、f(24)とf(25)の関係(写真3参照)、f(7)とf(11)及びf(12)との関係(写真4参照)でも明らかなように、途中で別の断層に切られている。  
 また、途中で消滅する断層が多くみられる。  
 ・主要な断層は、下方に向かって傾斜が緩くなる傾向がある。  
 ・さらに、東側法面の上盤側では、火山灰層(lm)がブロック状に落ち込んだ形状を示している。
