志賀原子力発電所2号炉
敷地の地質・地質構造について

補足資料

2020年3月13日
北陸電力株式会社

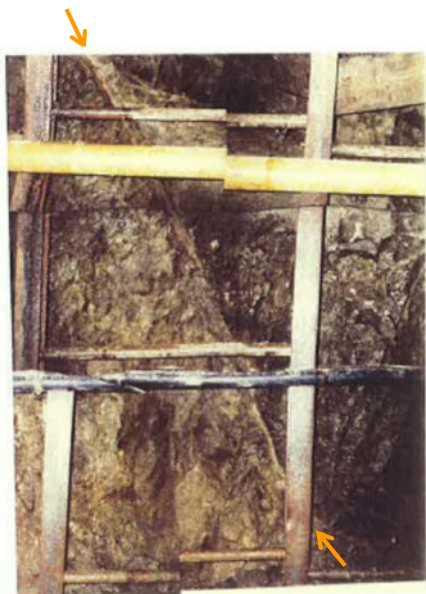
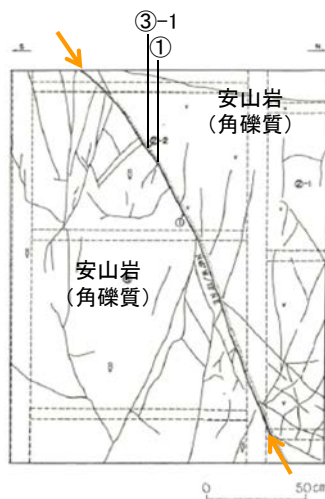
試掘坑調査結果
(1号炉試掘坑A 32m付近)(西側側壁)

この事例における破砕部の幅は5cm(①+③-1)である。

この事例における破砕部の長さは147m以上である。

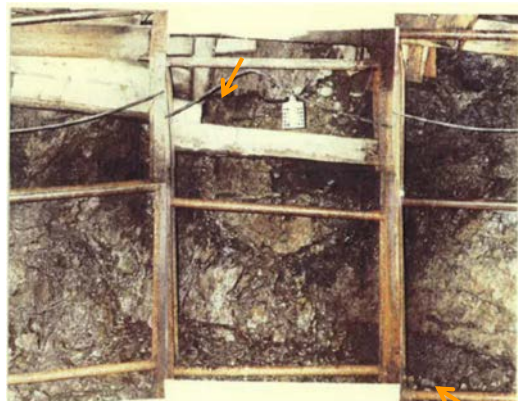
試掘坑調査結果
(1号炉試掘坑C 68~70m付近)(北側側壁)

この事例における破碎部の幅は5cm(①+③-1)である。

この事例における破碎部の長さは147m以上である。

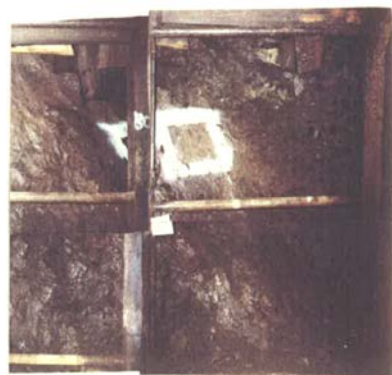
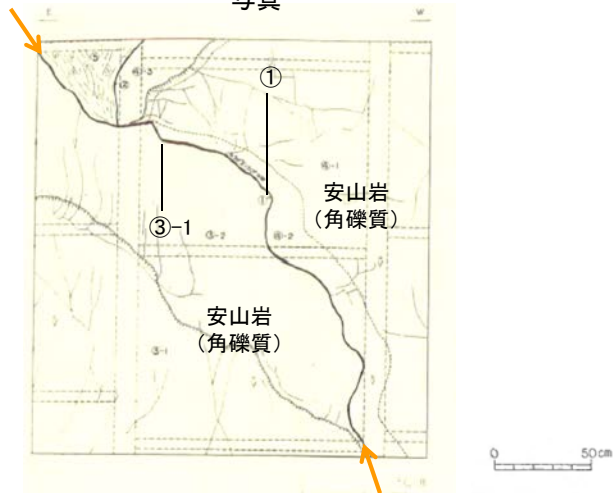
試掘坑調査結果
(1号炉試掘坑C 72~73m付近)(南側側壁)

この事例における破砕部の幅は12cm(①+③-1)である。

この事例における破砕部の長さは68m以上である。

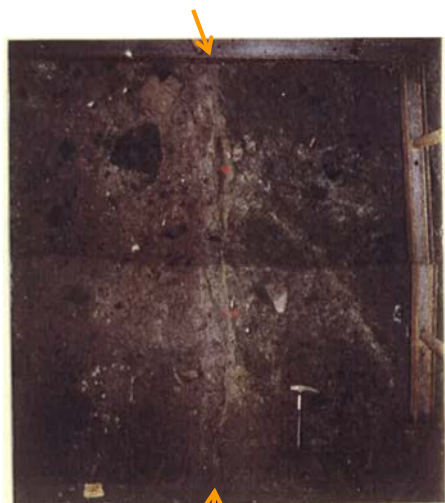
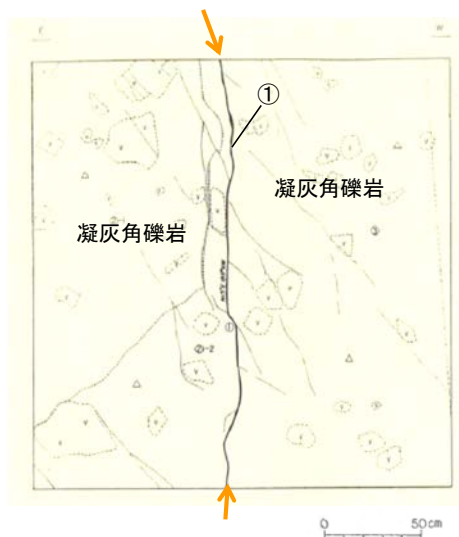
試掘坑調査結果
(1号炉試験坑d)(切羽)

この事例における破碎部の幅は3cm(①)である。

この事例における破碎部の長さは70mである。

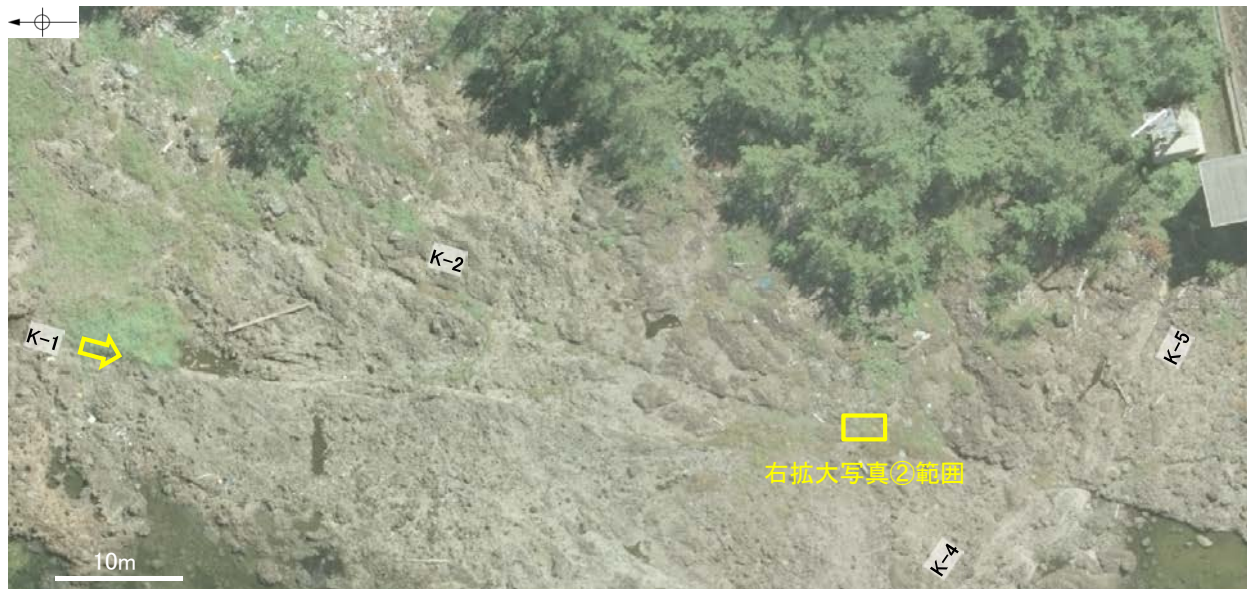
【K-1南端の調査結果】

露岩域において、K-1はK-2を越えて連続しないことを確認。

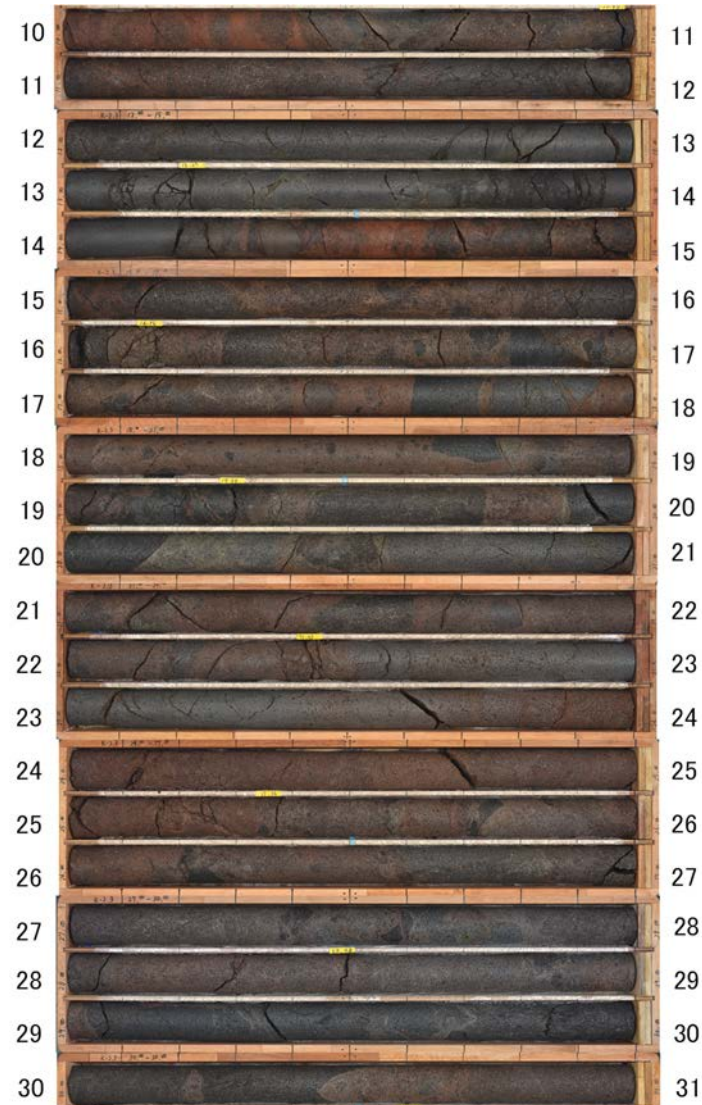
コア写真(深度10~31m)

← K-3
想定延長位置
(19.8m付近)

- ・深度 : 12.77~12.83m
- ・走向傾斜 : N28° E/89° NW
- ・記事 : 厚さ4.2~5.0cmの固結した破砕部からなる。
⇒走向傾斜がK-3(一般走向傾斜N16° E/70° SE, 直近露頭の走向傾斜N12° E/74° SE)と異なることから, K-3ではないと判断。

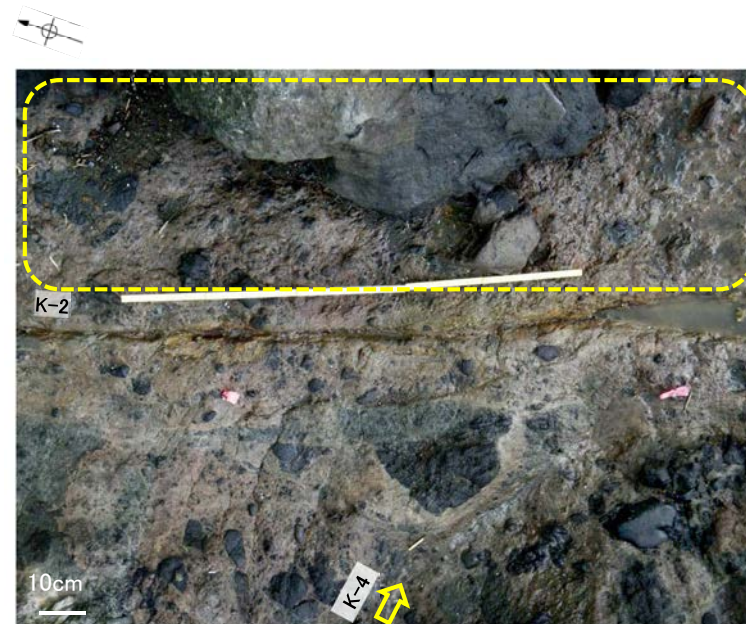
拡大写真②
K-4とK-2の会合部

南東端:K-2を越えて
連続しない

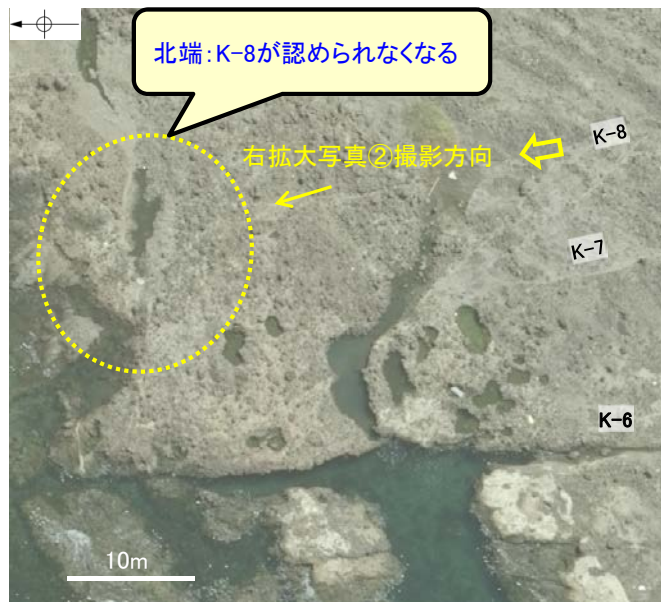
拡大写真①
K-8の北方付近

露岩域において、K-8が認められなくなることを確認。

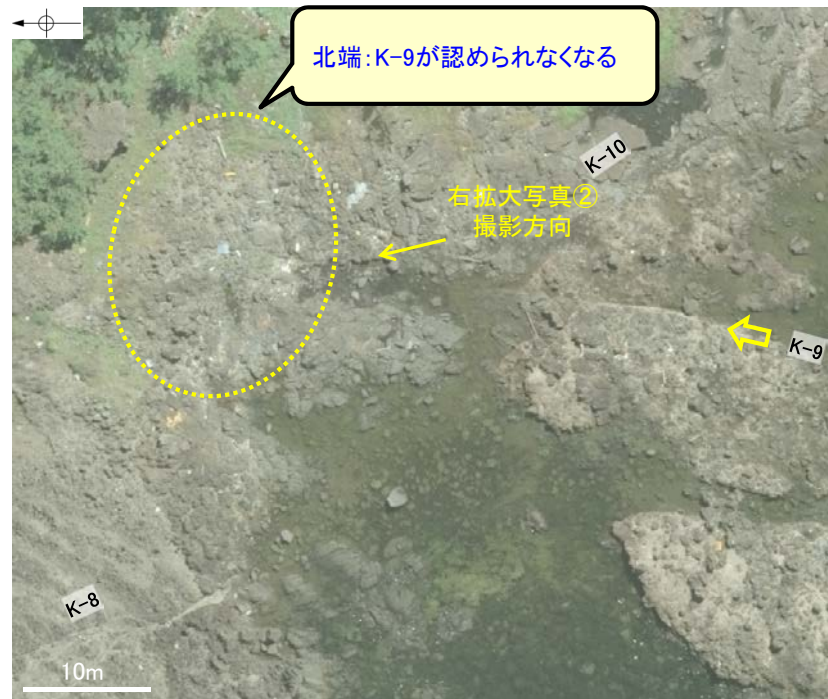
拡大写真①
K-9の北方付近

露岩域において、K-9が認められなくなることを確認。

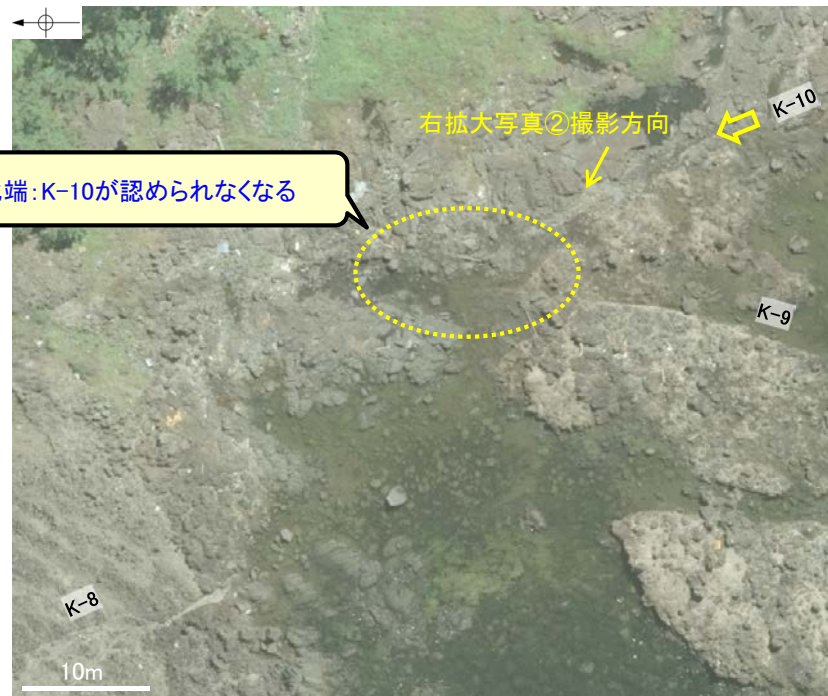
拡大写真①
K-10の北方付近

【K-10北端の調査結果】
露岩域において、K-10が認められなくなることを確認。

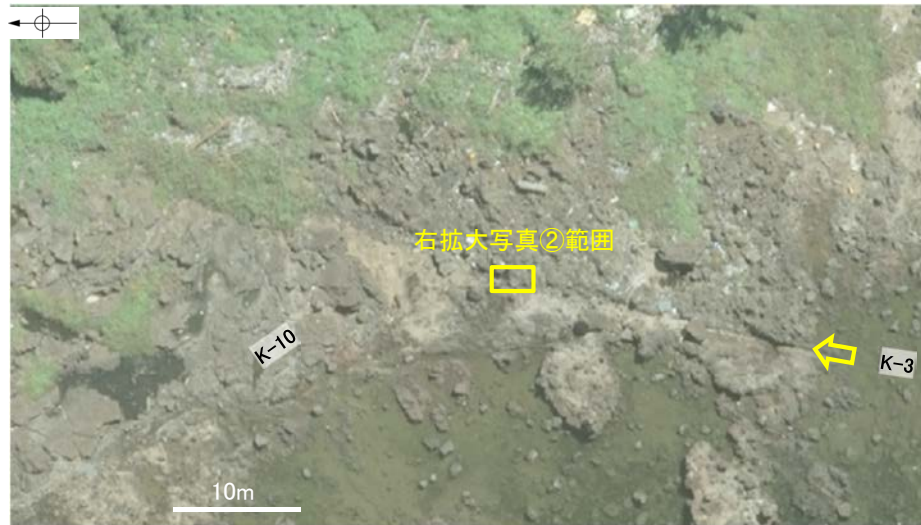
拡大写真①
K-10の南方付近

露岩域において、K-10はK-3を越えて連続しないことを確認。

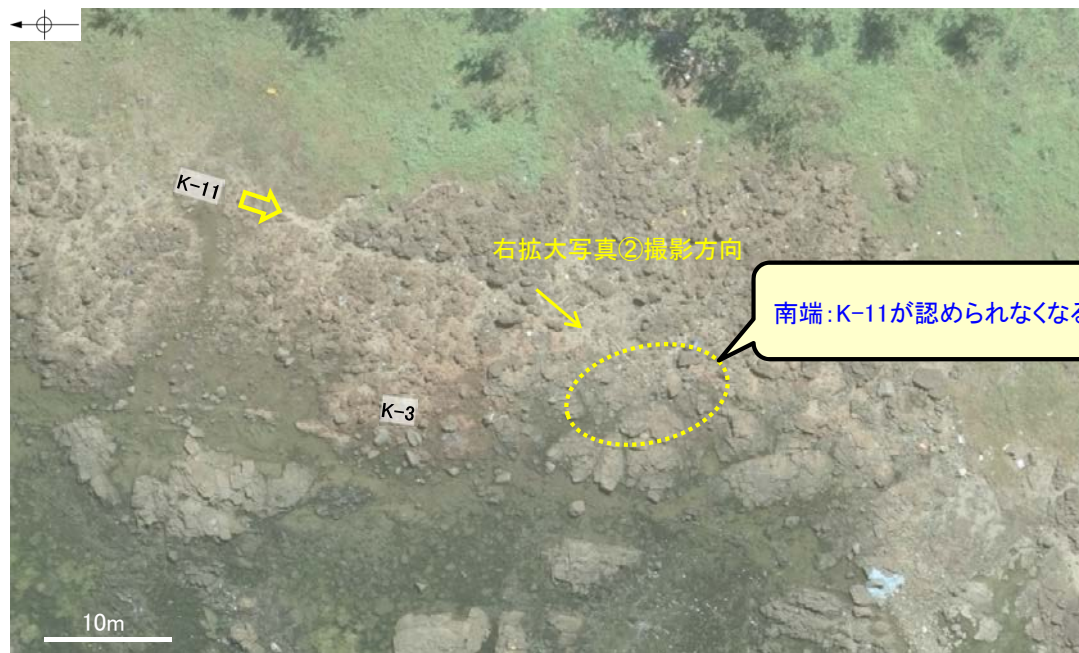
拡大写真①
K-11の南方付近

【K-11南端の調査結果】
露岩域において、K-11が認められなくなることを確認。

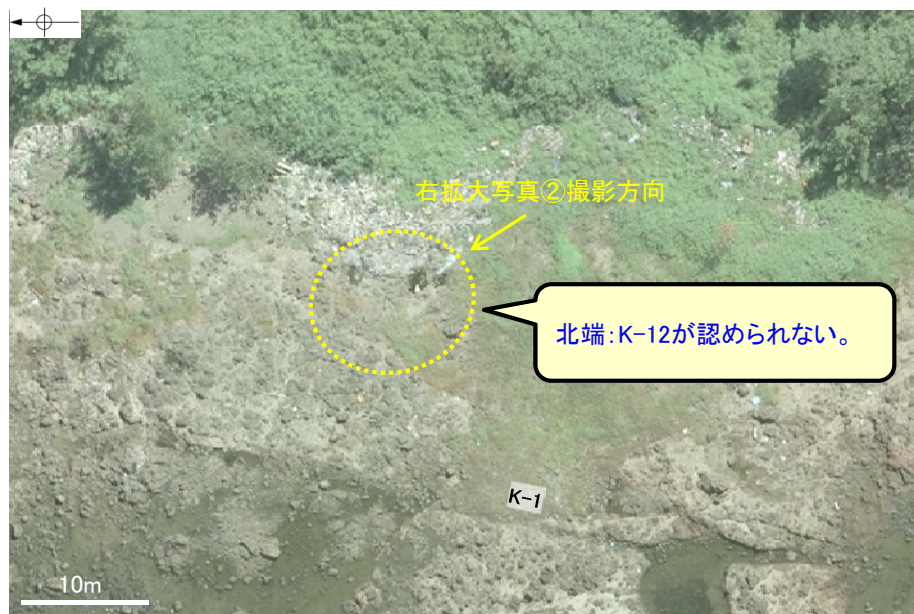
拡大写真①
K-12の北方付近

【K-12北端の調査結果】
露岩域において、K-12が認められないことを確認。
