岩盤調査坑No.25切羽 —主せん断面の認定—

補足資料5. 2-4

鉍物脈法等に関する調査結果(S-2・S-6)

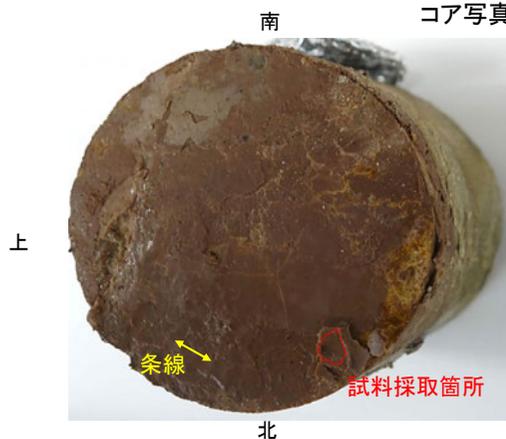
最新面写真(下盤側上面)

- ・SEM観察により、条線が認められた最新面上における粘土鉱物(XRD分析、EPMA分析からI/S混合層と認定)の結晶構造及びその破碎状況を観察した。
- ・SEM観察の結果、条線が認められた最新面上に、フレーク状の粘土鉱物の自形結晶を確認した。
- ・この粘土鉱物の自形結晶に破碎は認められない。

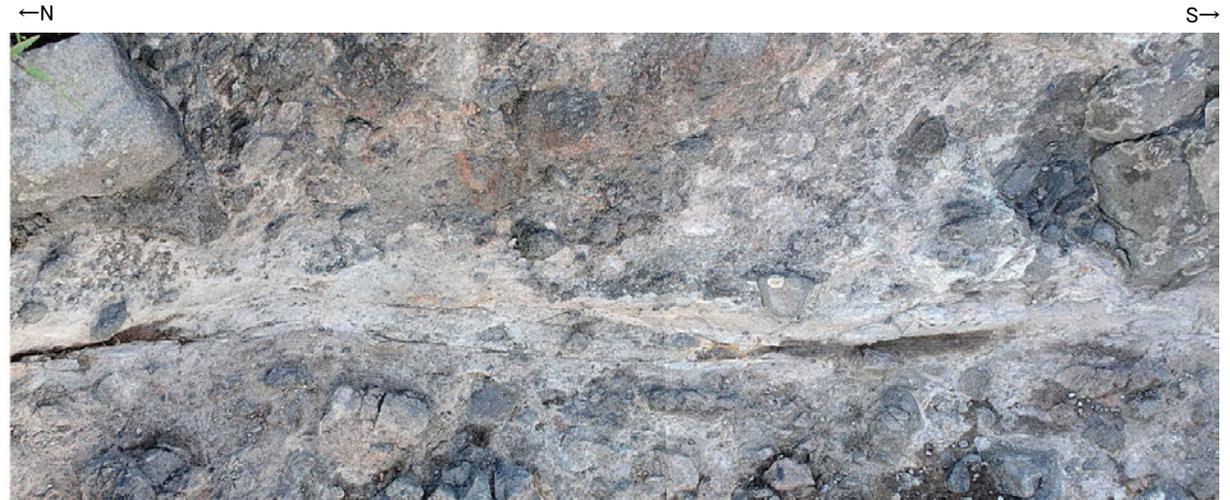
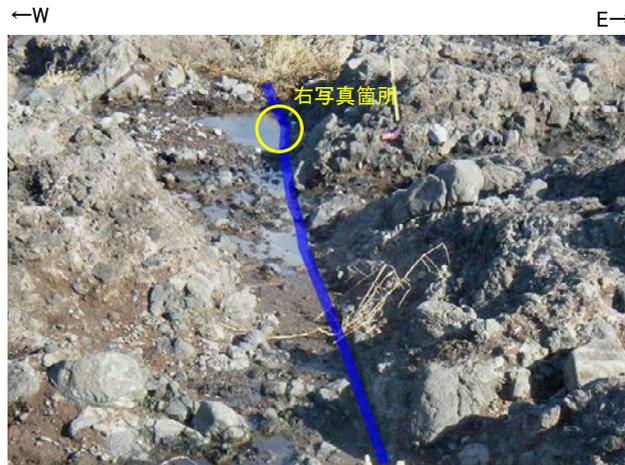
K-2
a地点 遠景写真

○露頭観察の結果, K-2の破碎部は, 全線が固結した破碎部のみからなる。固結した破碎部には, 延性的に変形する構造(次頁, 次々頁)が認められ, 破碎部全体が岩石化している(右下写真)。

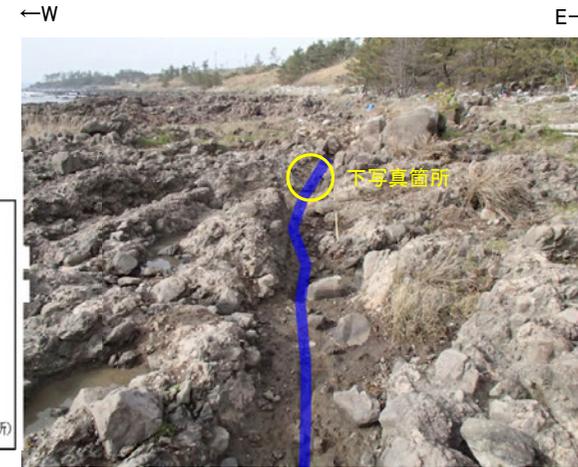
K-2
b地点 遠景写真

- ・破砕部は、全線が固結した破砕部のみからなる。
- ・固結した破砕部には、延性的に変形する構造が認められ、破砕部全体が岩石化している。
