### 4. 各ボーリング孔において認められる劣化部の評価及びF-1断層の認定

## F-1断層の可能性を有する劣化部

### R1敷地-1ボーリング-まとめ-

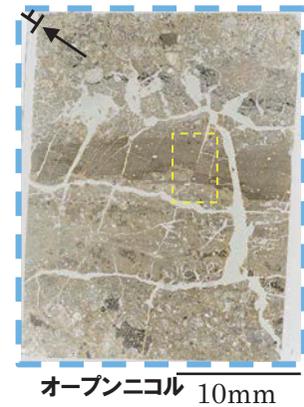
#### R1敷地-2' ボーリング (14.65m) - 傾斜方向薄片観察結果 (1/2) -

- 粘土状破碎部はやや不明瞭だが、直線的に分布する。
- 粘土状破碎部と砂状破碎部は粘土状破碎部を伴わない高角な剪断面で変位している。

○X線CT画像観察, 条線観察及び薄片観察の結果, 当該粘土部はF-1断層の最新活動部ではないものと判断される。

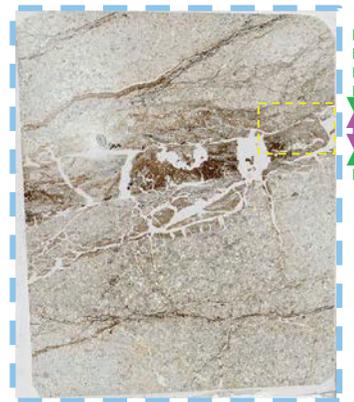
- 粘土状破碎部は直線的に連続し、周辺では細粒化が認められる。
- 変位センスを示す明瞭な複合面構造は認められない。
