島根原子力発電所2号炉 審査資料		
資料番号	EP(E)-081(補2)改01	
提出年月	令和3年3月18日

島根原子力発電所2号炉 耐震重要施設及び常設重大事故等対処施設の 基礎地盤及び周辺斜面の安定性評価 (防波壁周辺斜面に関する補足説明)

令和3年3月18日 中国電力株式会社

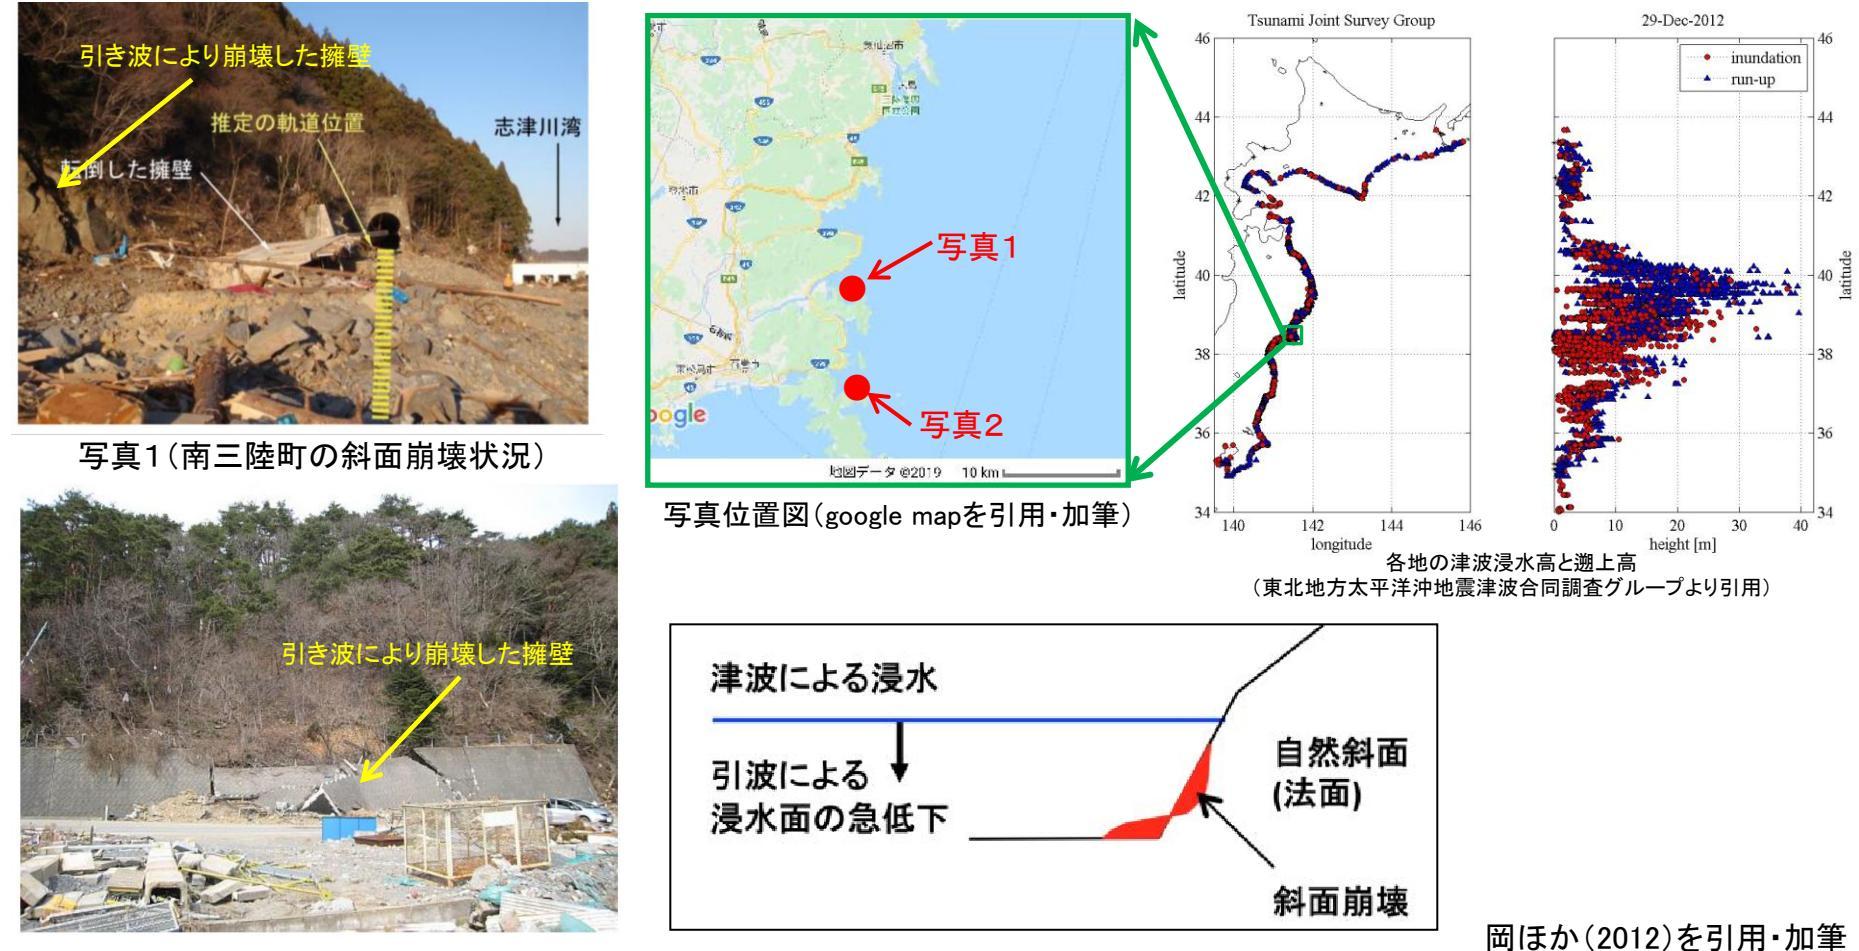
写真2(石巻市雄勝町の斜面崩壊状況)

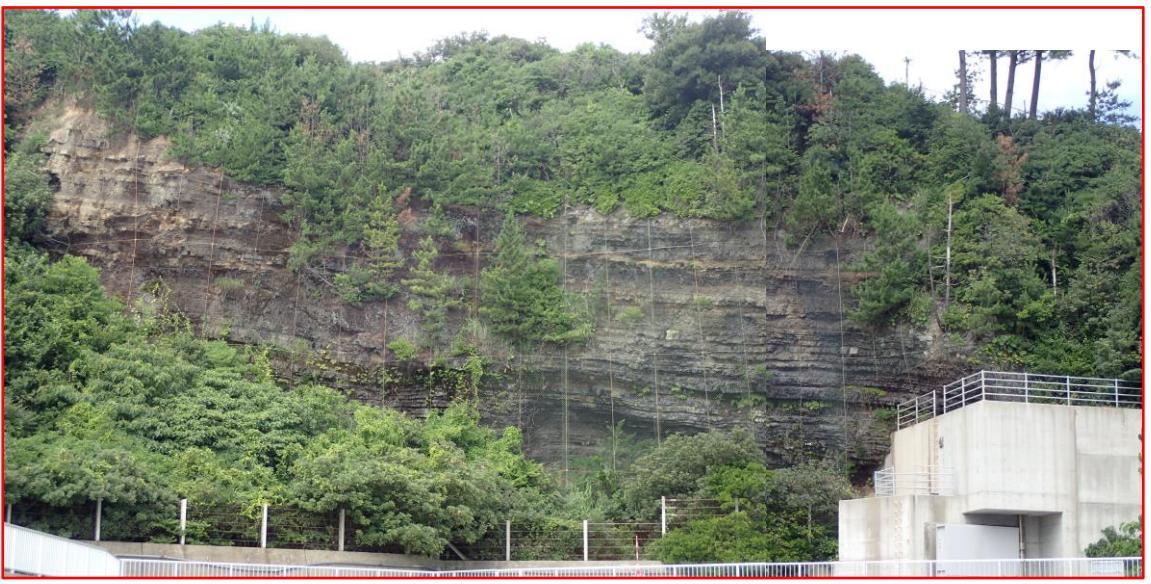
P2 斜面部 斜面部は黒色頁岩・凝灰岩の互層からなり、岩盤は直立しC_M~C_H級岩盤 である。凝灰岩の細粒部が選択的侵食を受け、凹凸組織を呈する。

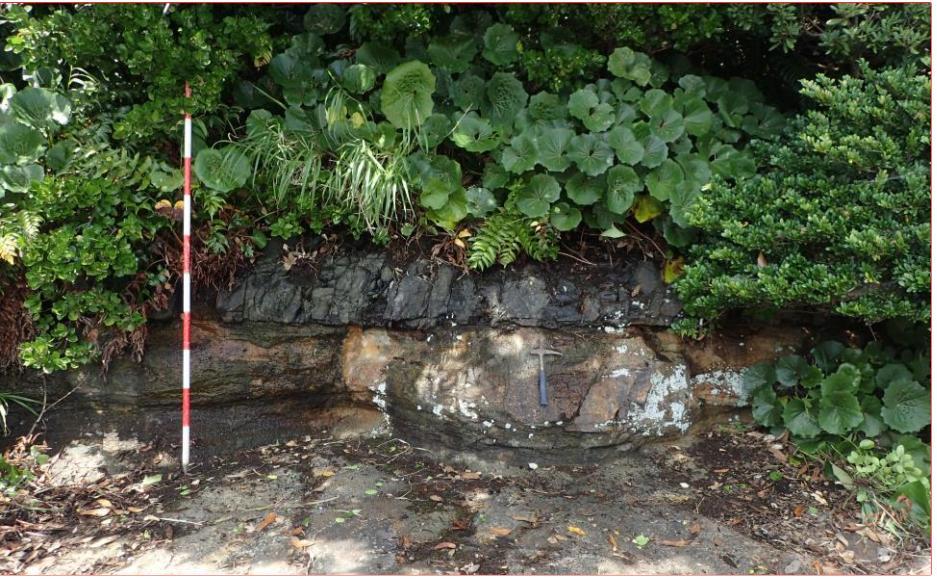
P2 斜面端部 斜面端部は黒色頁岩・凝灰岩の互層, C_H級である。

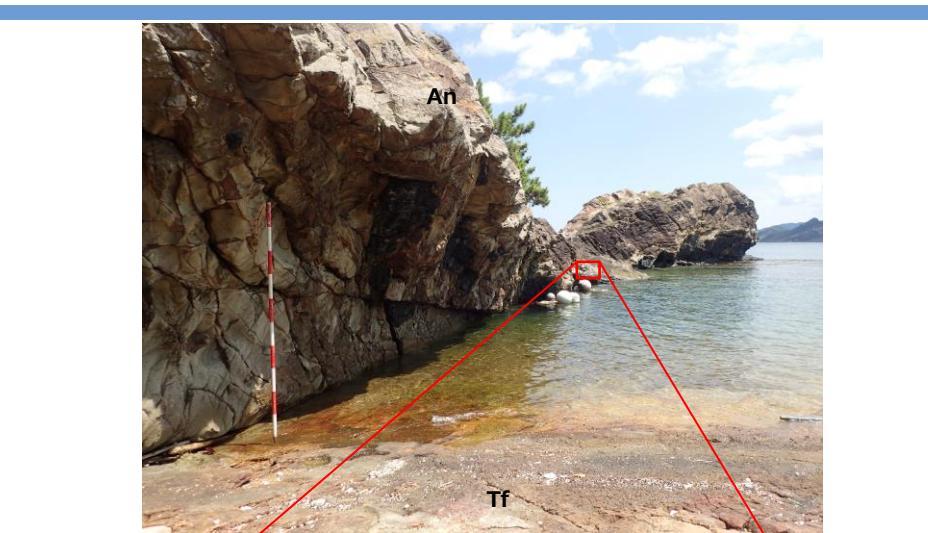
P2 安山岩岩脈下盤境界全景 貫入境界下盤側の母岩(黒色頁岩・凝灰岩)は侵食により削剥されている。

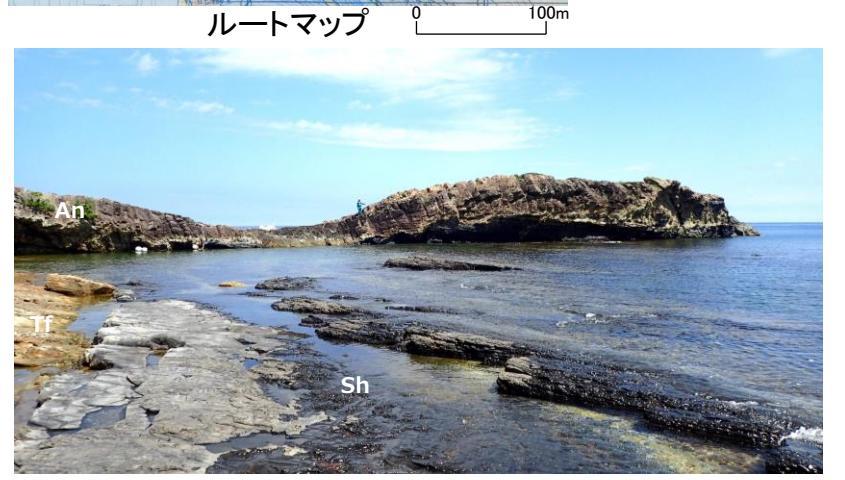
P1 安山岩岩脈(An) 安山岩は黒色頁岩(Sh)・凝灰岩(Tf)に比べ侵食に対する 強抵抗性を示し,海面から突出した地形をなす。

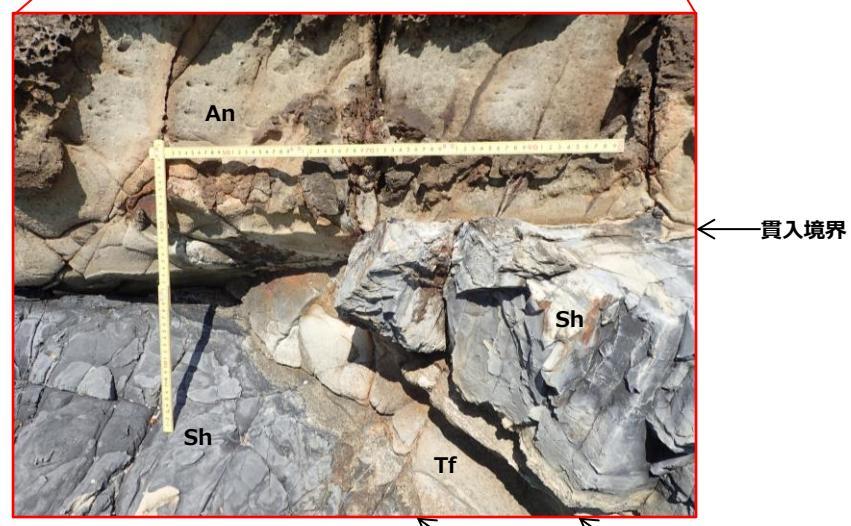
P3 安山岩岩脈下盤境界拡大 貫入境界(N40E 56N)は黒色頁岩・凝灰岩の層理面に斜交し, 密着する。安山岩側に急冷縁あり。貫入境界付近に破砕構造 は認められない。

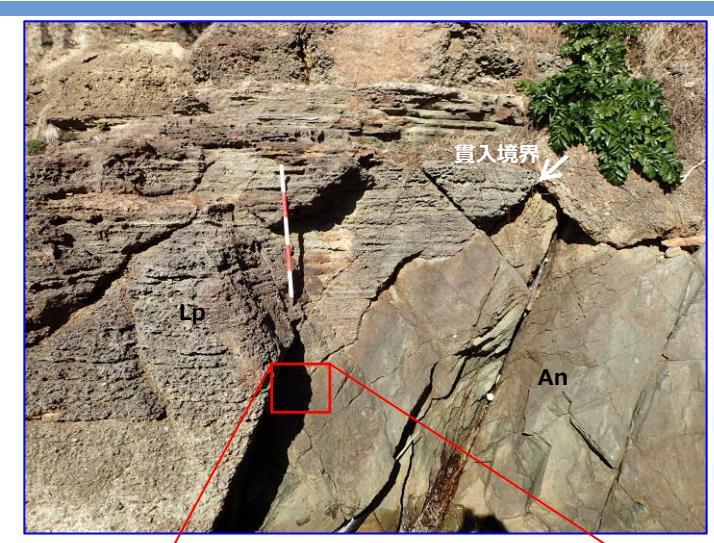
P2 安山岩岩脈(An)上盤境界 みかけ水平な層理の明瞭な火山礫凝灰岩(Lp)に貫入境界が斜交する。火山 礫凝灰岩の層理は整然としており、境界付近に破砕構造は認められない。

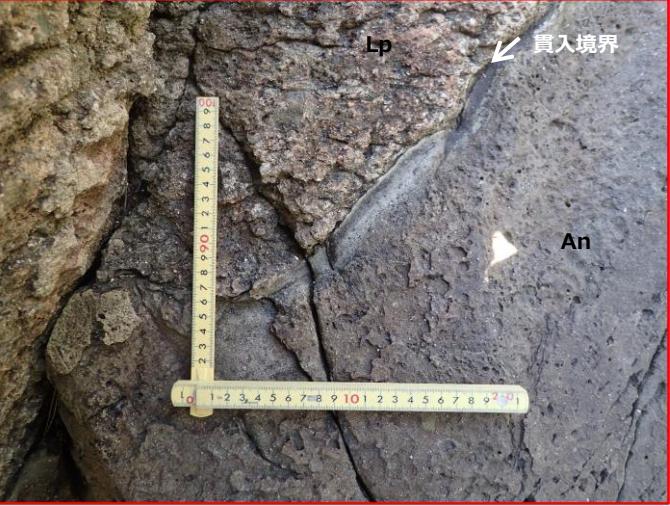
P3 安山岩岩脈上盤境界 貫入境界は火山礫凝灰岩に密着し,安山岩側に急冷縁あり。

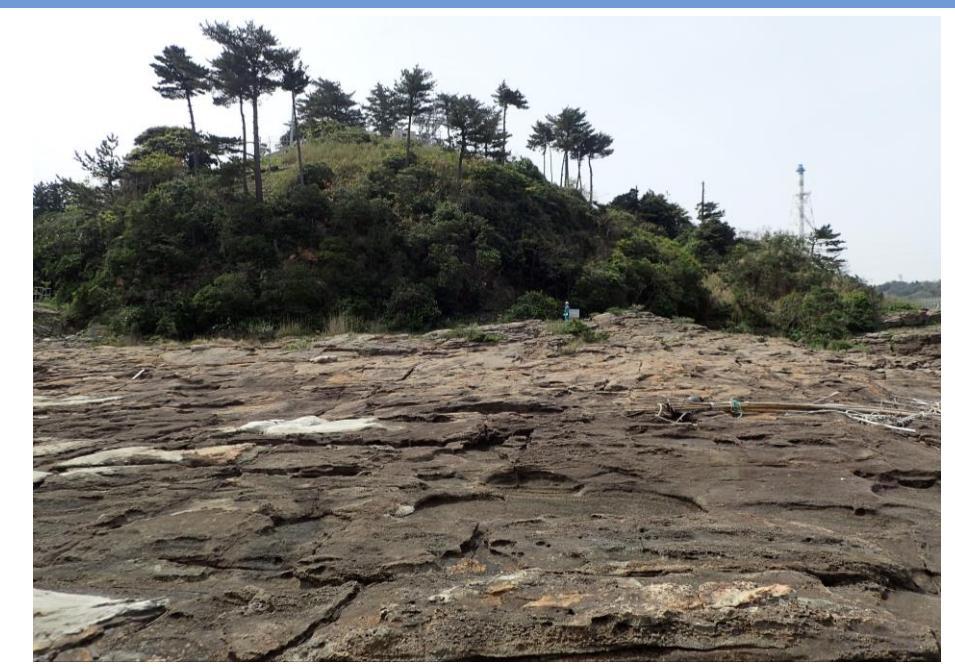
P1 地山北端部 堅硬な火山礫凝灰岩が広く露出する。

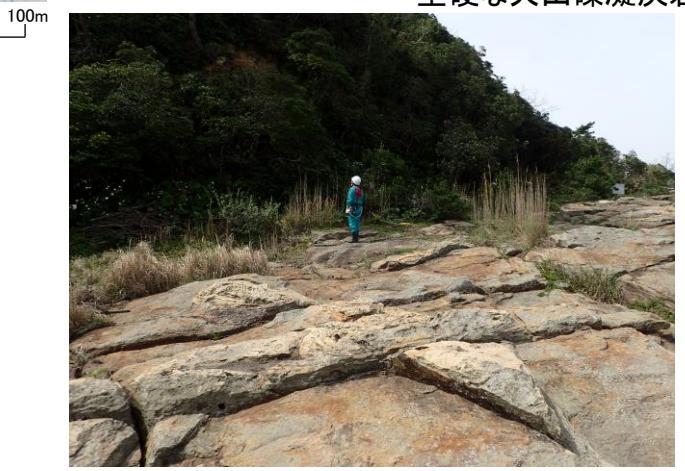
P2 地山北端部 火山礫凝灰岩 C_н級

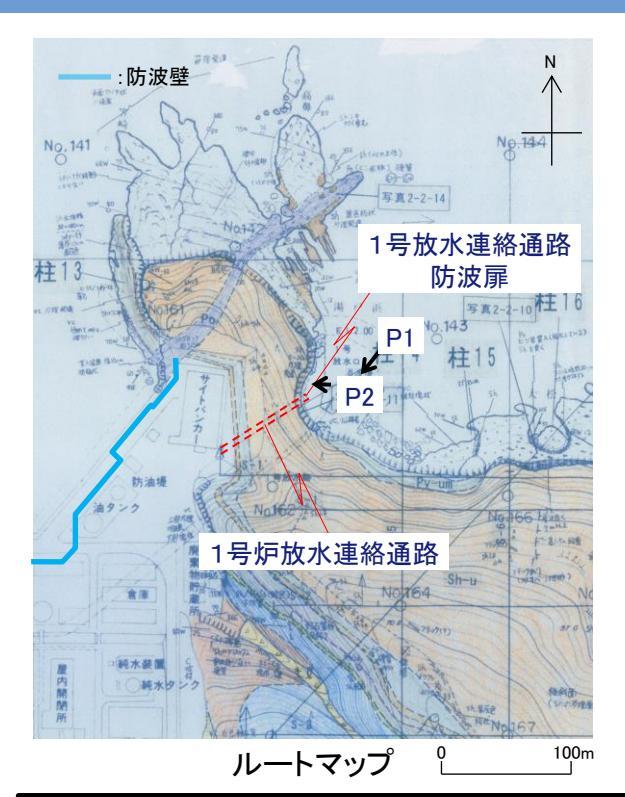
P2 防波扉北側岩着部拡大 岩盤に崩壊するような緩みや高角度亀裂 等の顕著な変状は認められない。

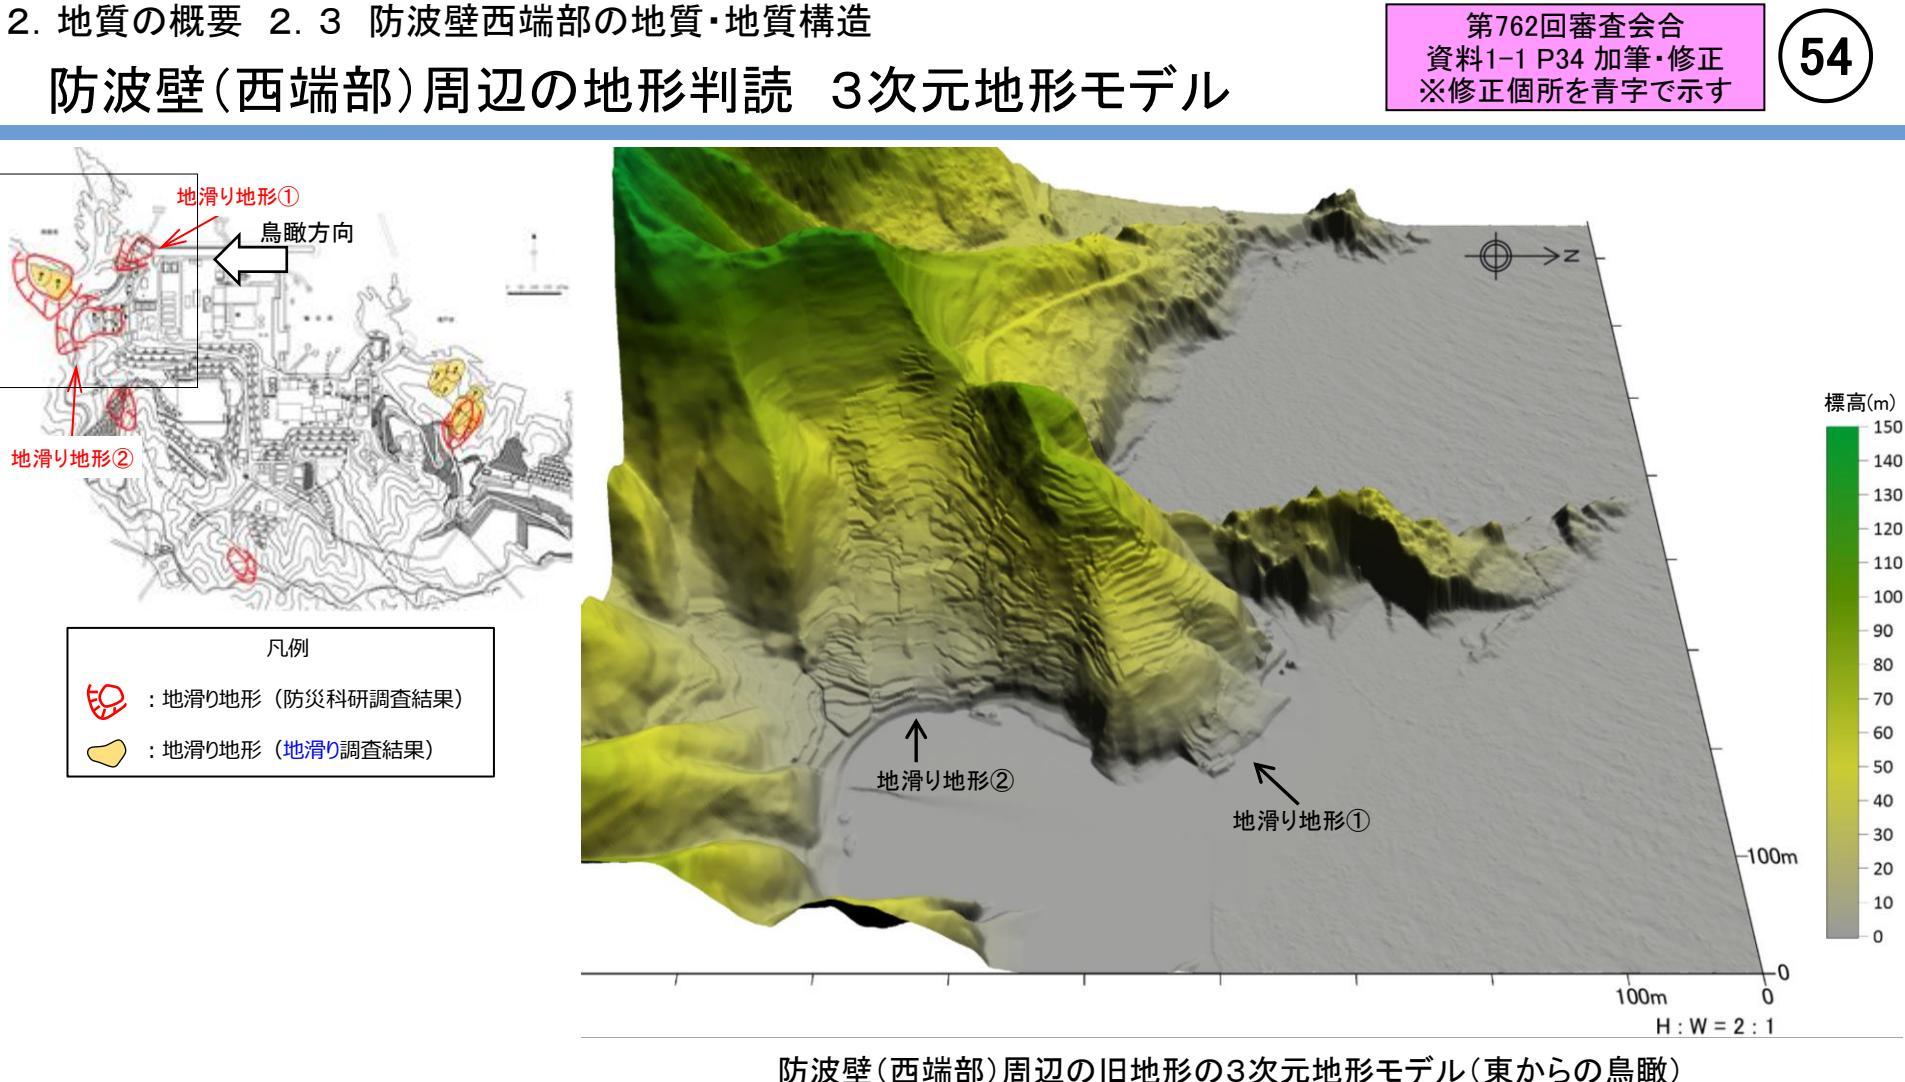
防波壁(西端部)周辺の旧地形の3次元地形モテル(東からの鳥瞰) (モノクロ空中写真(撮影縮尺:1万分の1, 1962年撮影)により作成した1mDEMを使用)

・防波壁(西端部)周辺について,空中写真図化により作成した1mDEMを使用し,3次元地形モデルを作成した。 ・防災科研調査結果の地滑り地形①は,滑落崖が認められず,地滑り地形の特徴は確認されない。また,地滑り土塊の地形も不明である。

・一方, 地滑り地形②は, 馬蹄形の滑落崖を伴い, 滑落崖の中に緩斜面が認められ, 不規則な凹凸が確認される。緩 斜面は, 土砂が堆積して形成された斜面と推定される。 2. 地質の概要 2.3 防波壁西端部の地質・地質構造
 防波壁(西端部)周辺の地形判読 判読結果

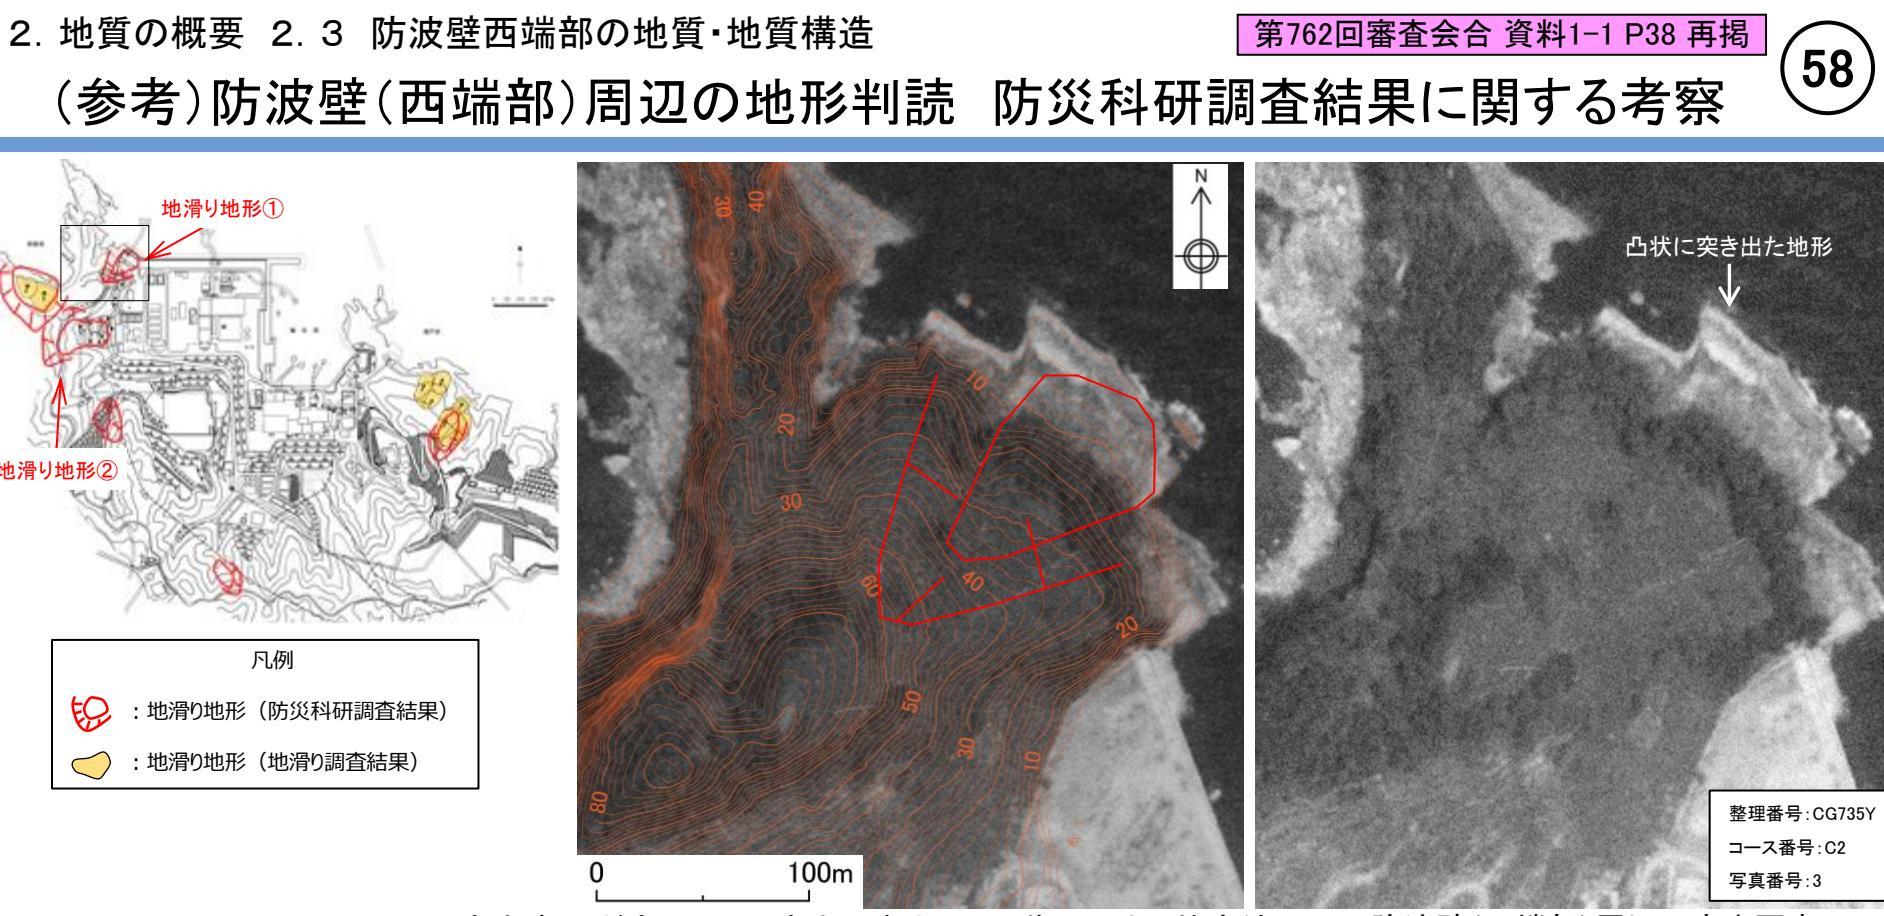
防波壁(西端部)周辺の空中写真オルソ画像と旧地形等高線 等高線は1962年撮影空中写真に基づく1mDEMデータから作成

・防災科研が調査で使用した1973年の空中写真のどの箇所に滑落崖及び地滑り土塊を判読しているかを、旧地形等 高線を用いて考察した。

・その結果、滑落崖に相当する地形及び滑落崖に挟まれた地滑り土塊に相当する浅い谷地形が認められた。また、海 岸線が北東に凸状に突き出た地形をなす箇所に地滑り土塊の末端部が位置することを確認した。防災科研調査結 果は、これらの地形的な特徴から地滑り地形①を判読したと考えられる。 2. 地質の概要 2.3 防波壁西端部の地質・地質構造 防波壁(西端部)の踏査結果 ルートマップ

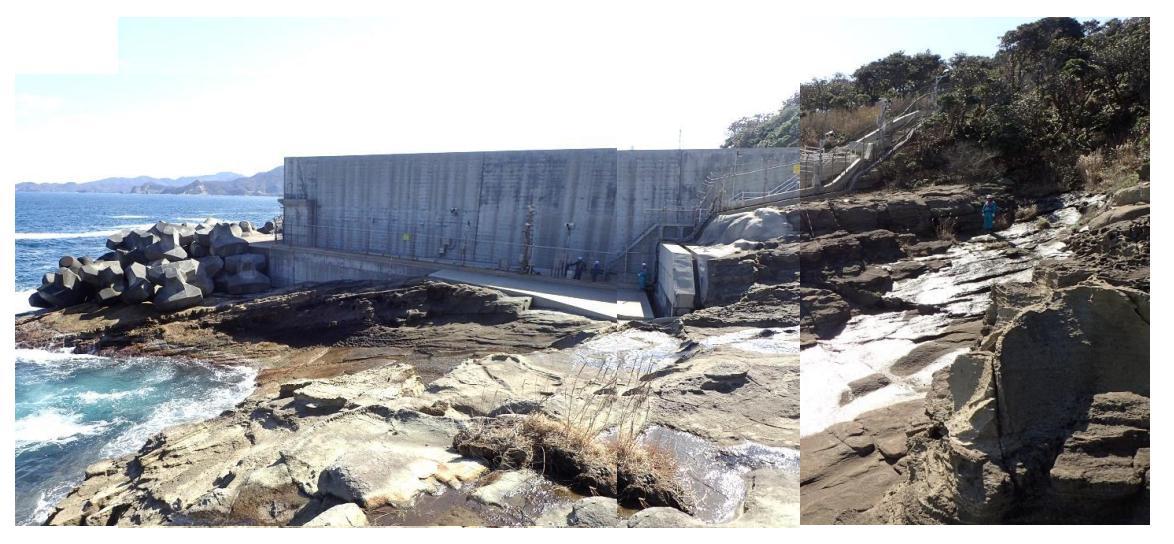
P1 防波壁(西端部)全景 岩着部は火山礫凝灰岩, C_M~C_H級岩盤からなる。

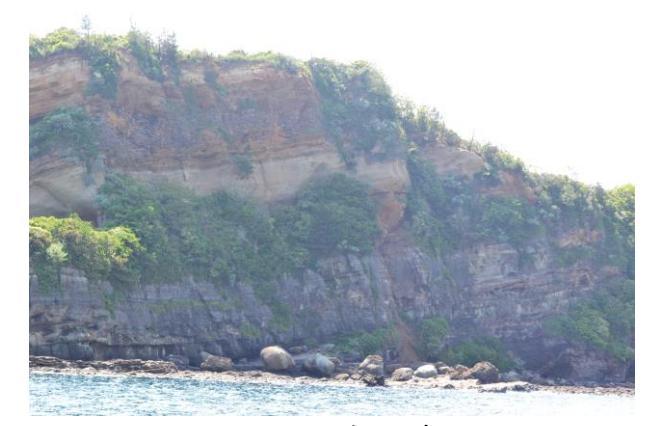
Р6 岬西側の崖 主にС_м~С_н級からなる岩盤が切り立った崖をなす。

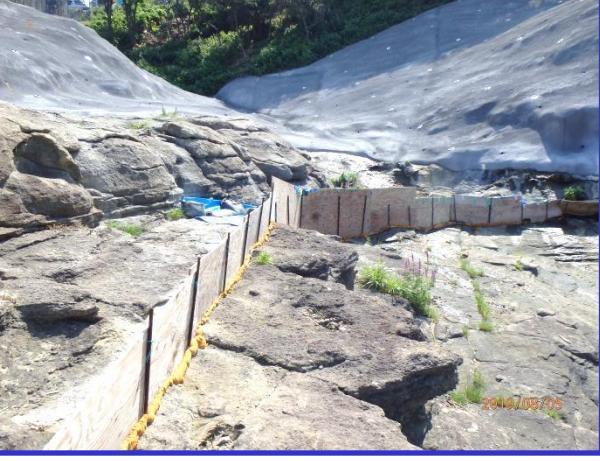
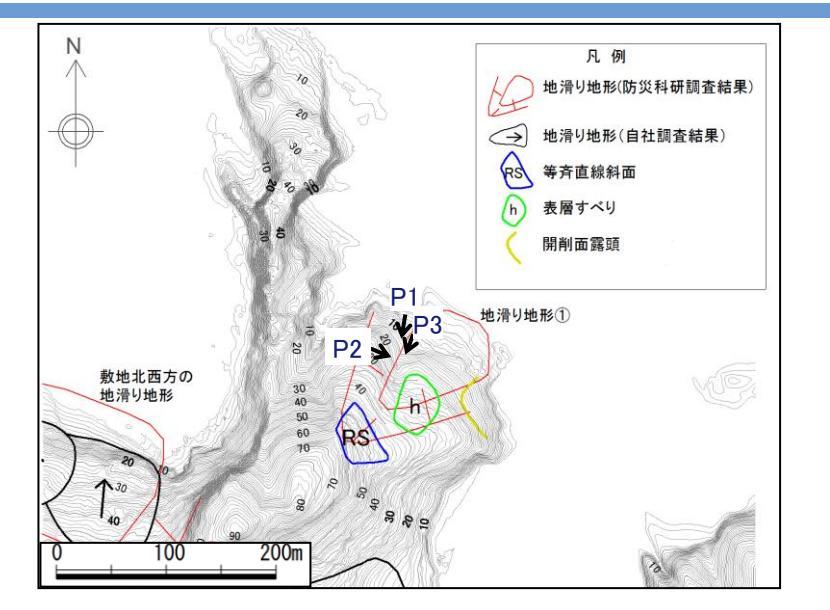
・この地点に断層構造や顕著な割れ目は認められず,また 側方崖に生じるすべり面や圧縮構造は確認されない。

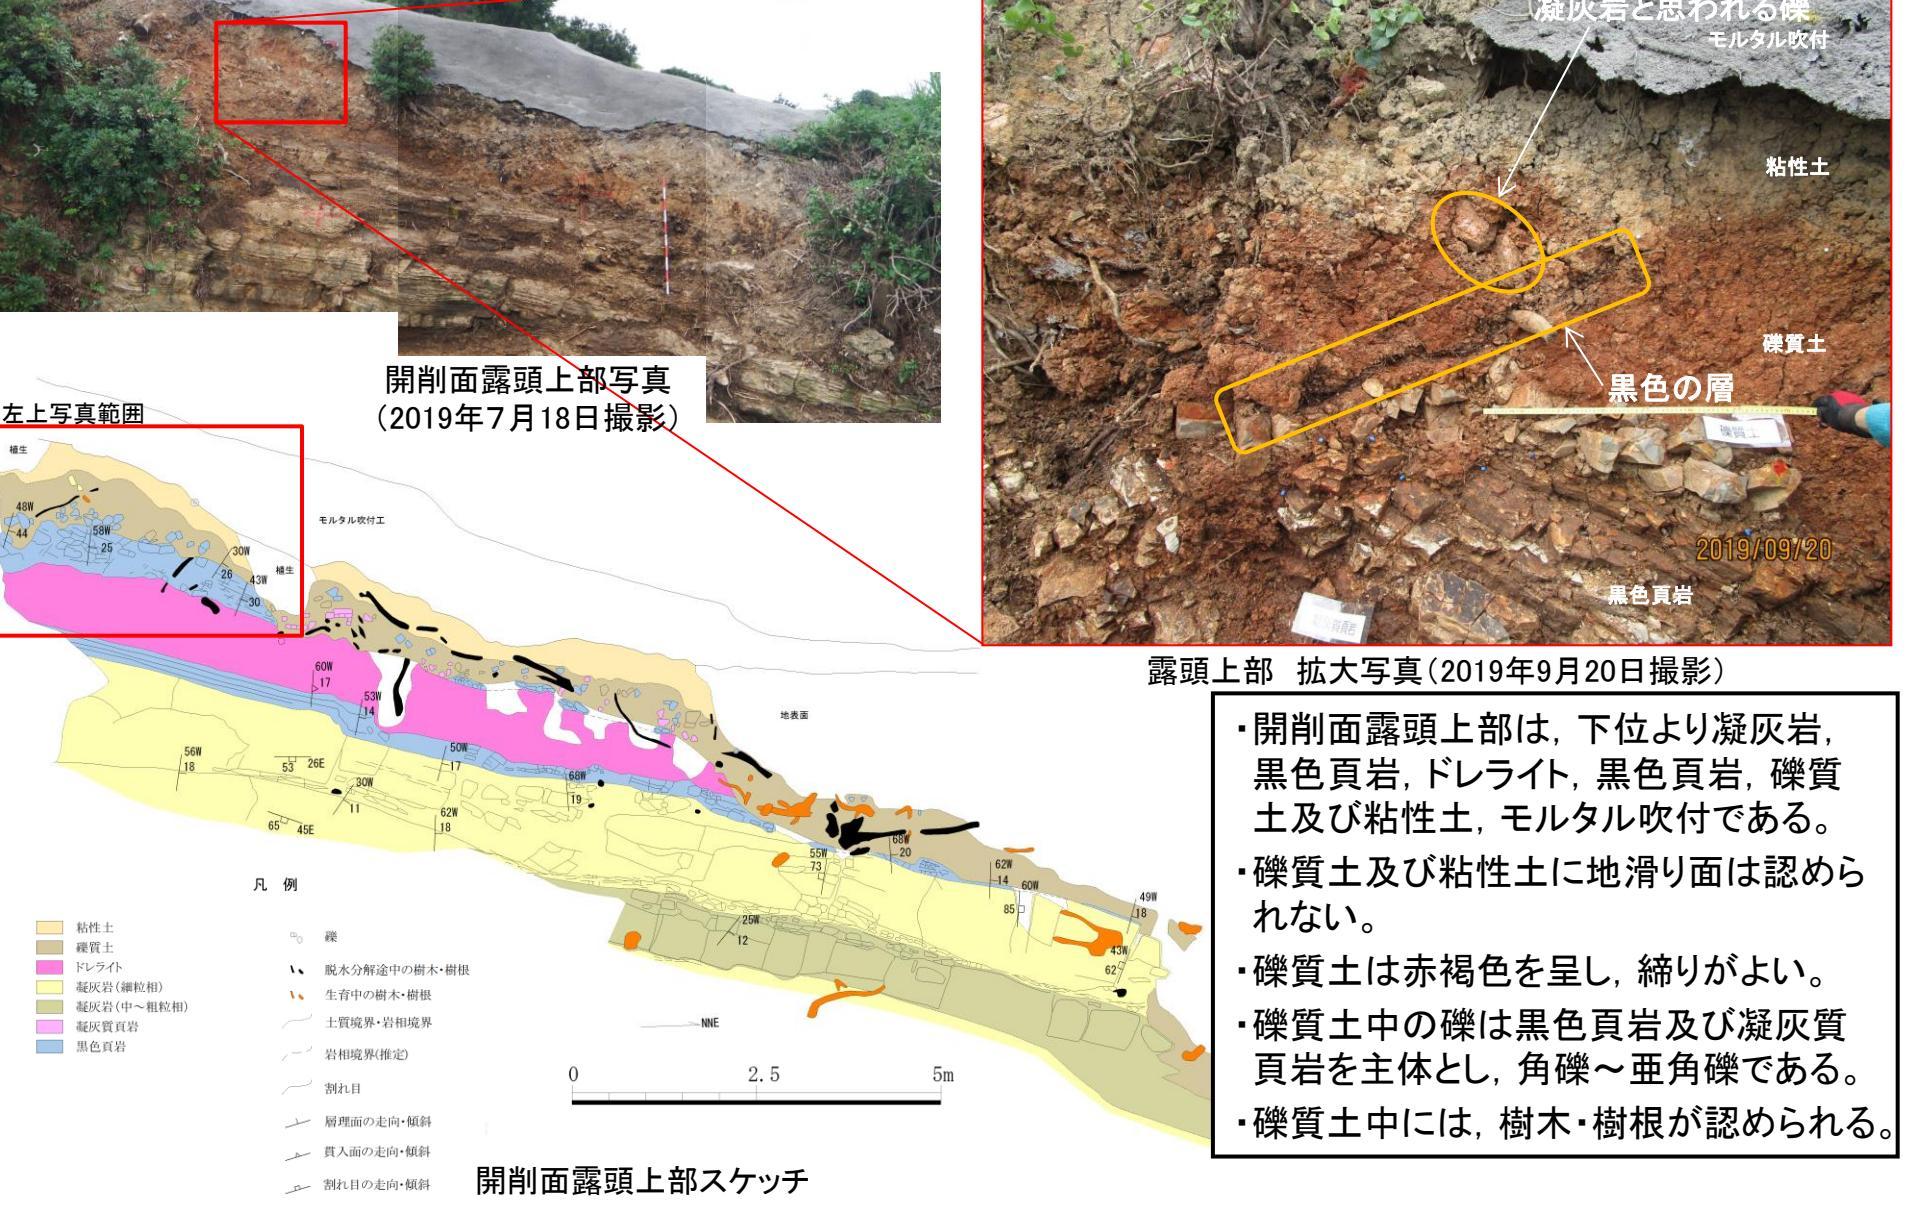
開削面露頭上部 観察結果

・開削面露頭は凝灰岩を主体とし、最下部及び上部に黒色頁岩薄層、ほぼ中央に火山礫凝灰岩層が認められる。これらの岩相境界は明瞭で、ほぼ平滑な境界を有する。また上部には貫入したドレライトが認められる。露頭最上部には、粘性土及び礫質土が分布する。

・層理面は北へ緩く傾斜し、これに直交する高角度割れ目が認められる。露頭全体が弱変質により淡褐色を呈するが、 岩盤は堅硬である。シームや断層、褶曲、深層崩壊に伴う地滑り面は認められない。 2. 地質の概要 2.3 防波壁西端部の地質・地質構造

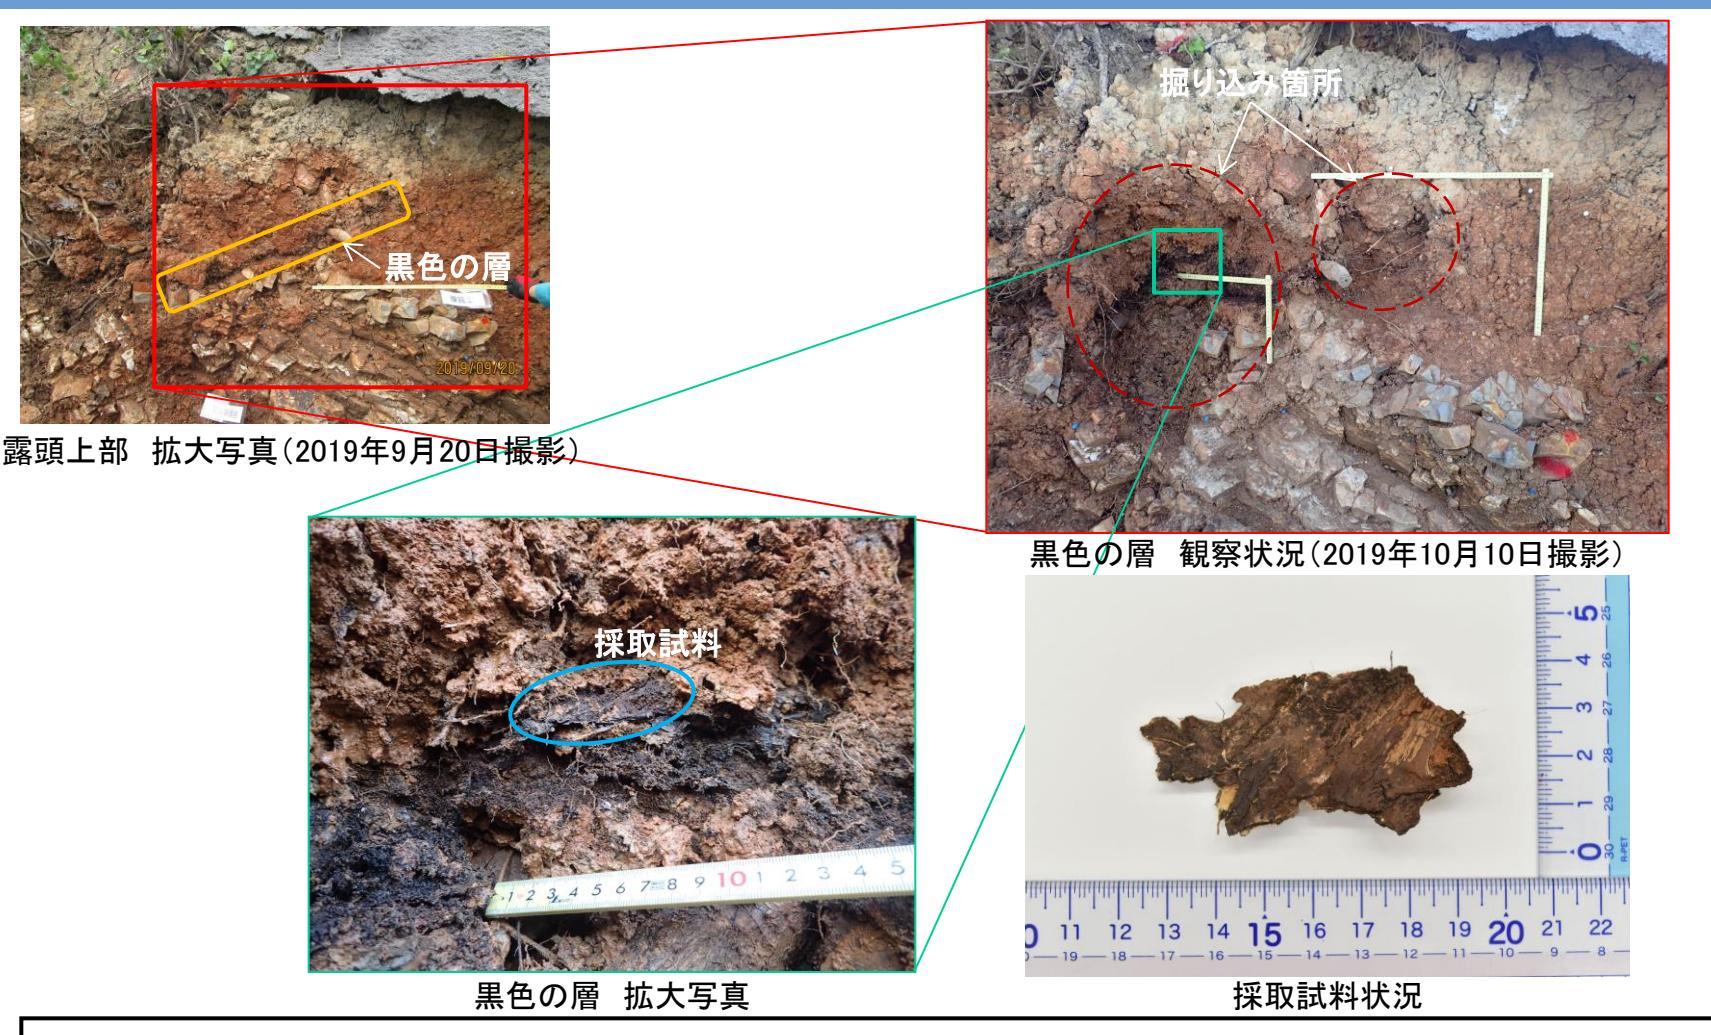
開削面露頭上部 礫質土内部の性状(黒色の層)

礫質土内部に認められる黒色の層について, 露頭を奥側に掘り込んでその性状を確認した。

・黒色の層は連続性に乏しく、観察範囲の右側では露頭の奥側まで連続していなかった。

・開削面露頭上部スケッチのとおり、観察範囲の左側では、礫質土層の基底に分布する礫の上面に沿うように分布する。黒色の試料を採取し、室内で洗浄・観察した結果、炭化した樹木片・樹根片であることが確認された。

以上のことから、黒色の層は、連続性に乏しい炭化した樹木片・樹根片に由来すると考えられる。

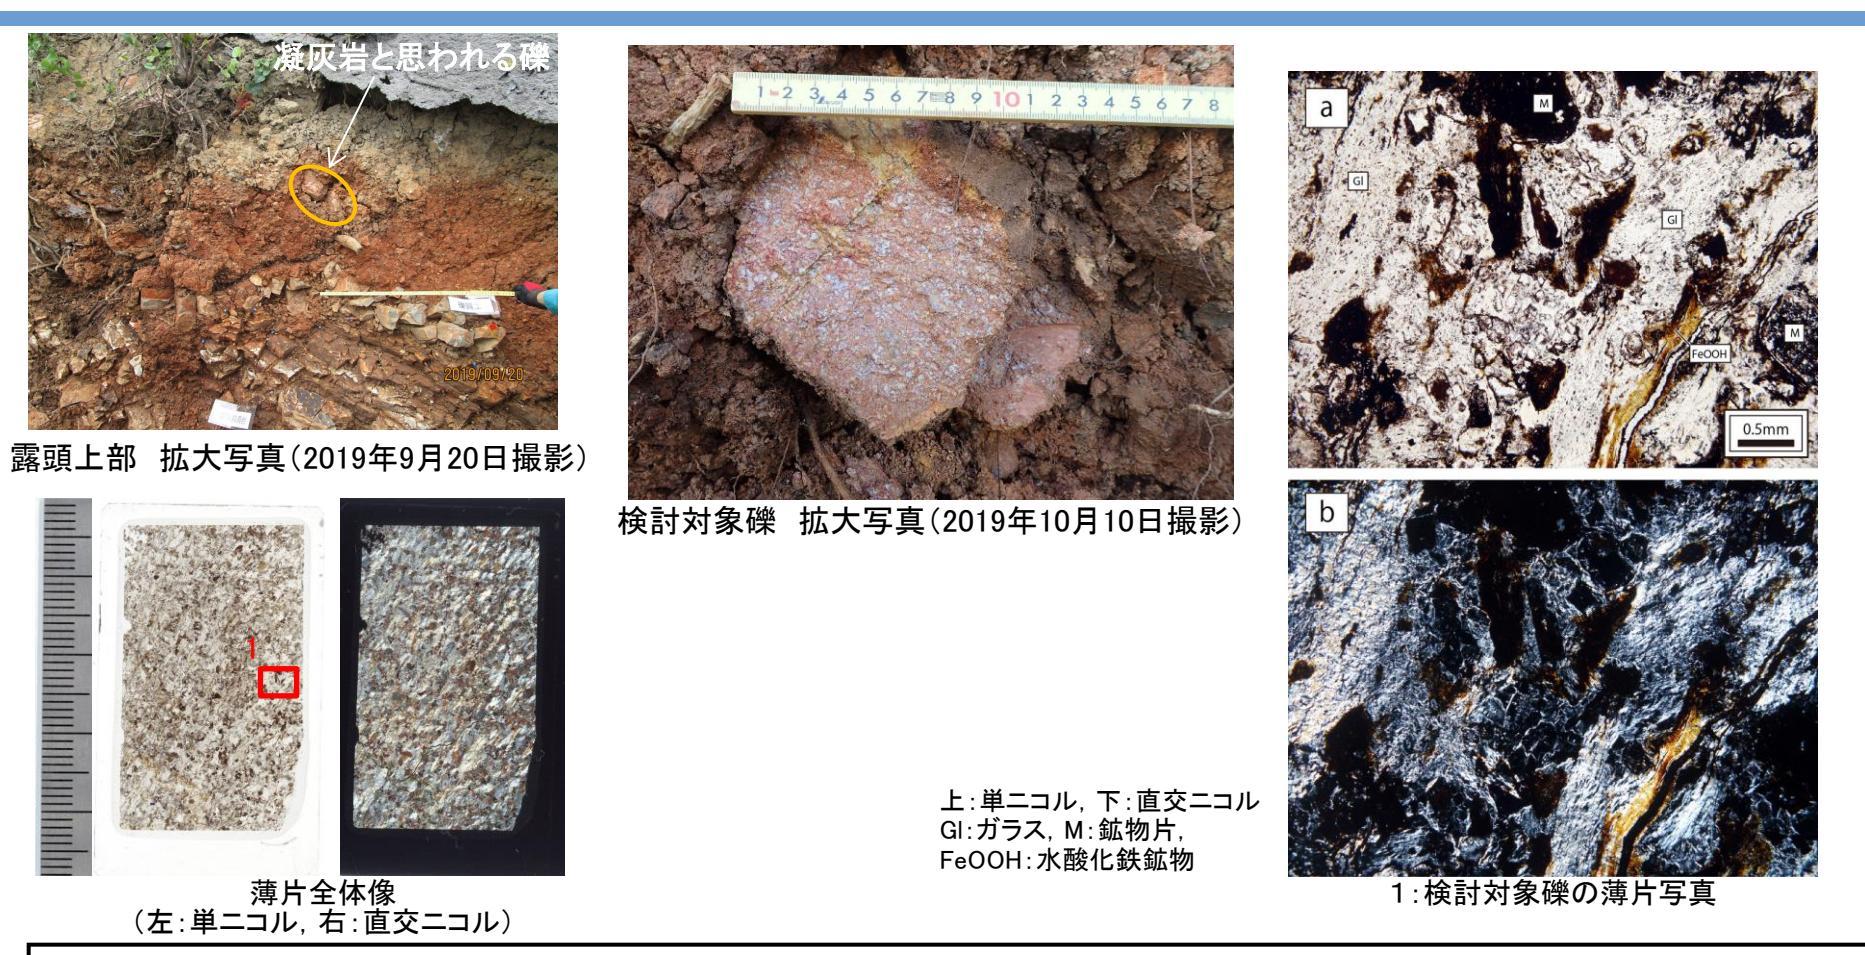
礫質土内部に認められる礫について、その性状を確認した。

- ・肉眼観察の結果,この礫は,φ約10cmの亜角礫で,全体に赤褐色を呈し,強変質により軟質であり,半クサリ状である。酸化変質の進んだ凝灰岩と考えられる。
- ・鏡下観察の結果, この礫は全体に変質鉱物に置換されているが, ガラスの組織や鉱物片が認められることから, 凝 灰岩と考えられる。
- 以上のことから, 礫質土内部に認められる礫は酸化変質の進んだ凝灰岩と考えられる。敷地に凝灰岩は広く分布して いることから, 周辺岩盤から供給された礫と考えられる。
2. 地質の概要 2.3 防波壁西端部の地質・地質構造

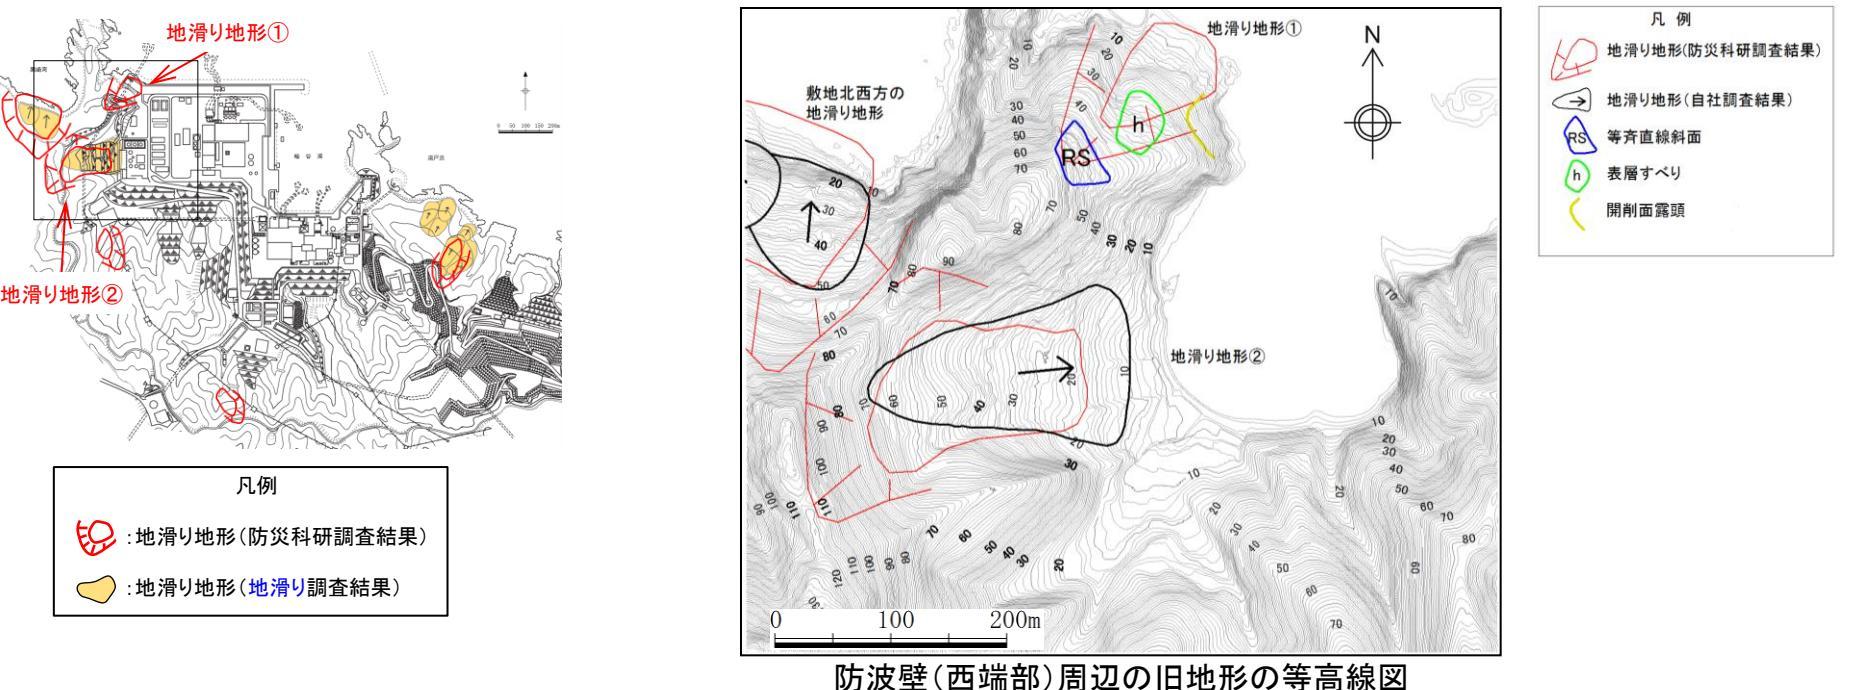
- ・空中写真図化により作成した1mDEMを使用し、1mコンターの等高線図を作成した。
- 防波壁(西端部)周辺では、防災科研調査結果の地滑り地形①の地滑り土塊とされる箇所のうち標高25~45mに緩斜面が分布し、等高線の乱れが認められることから、表層すべり(h)が想定される。当該箇所は、浅い谷部に位置することから、厚さ数mの土砂が堆積していると考えられる。また、地滑り地形①の滑落崖とされる箇所に概ね対応する地形として、標高45~65mに相対的に急な斜面が存在するが、その斜面は等斉直線斜面(RS,鈴木(2000))で傾斜方向が東北東方向を示す。地滑り地形①の崩落方向は北北東方向を示し、斜面(RS)とは方向が異なる。仮に斜面(RS)を滑落崖とした場合、半円形の凹形谷型斜面が想定される(鈴木(2000))が、そのような地形は確認されない。
 ・開削面露頭上部で認められた表層土(礫質土及び粘性土)は、表層すべりの要因となる可能性が考えられる。これらは、空中写真判読で認められた表層すべりを想定した厚さ数mの土砂に相当する可能性が考えられる。

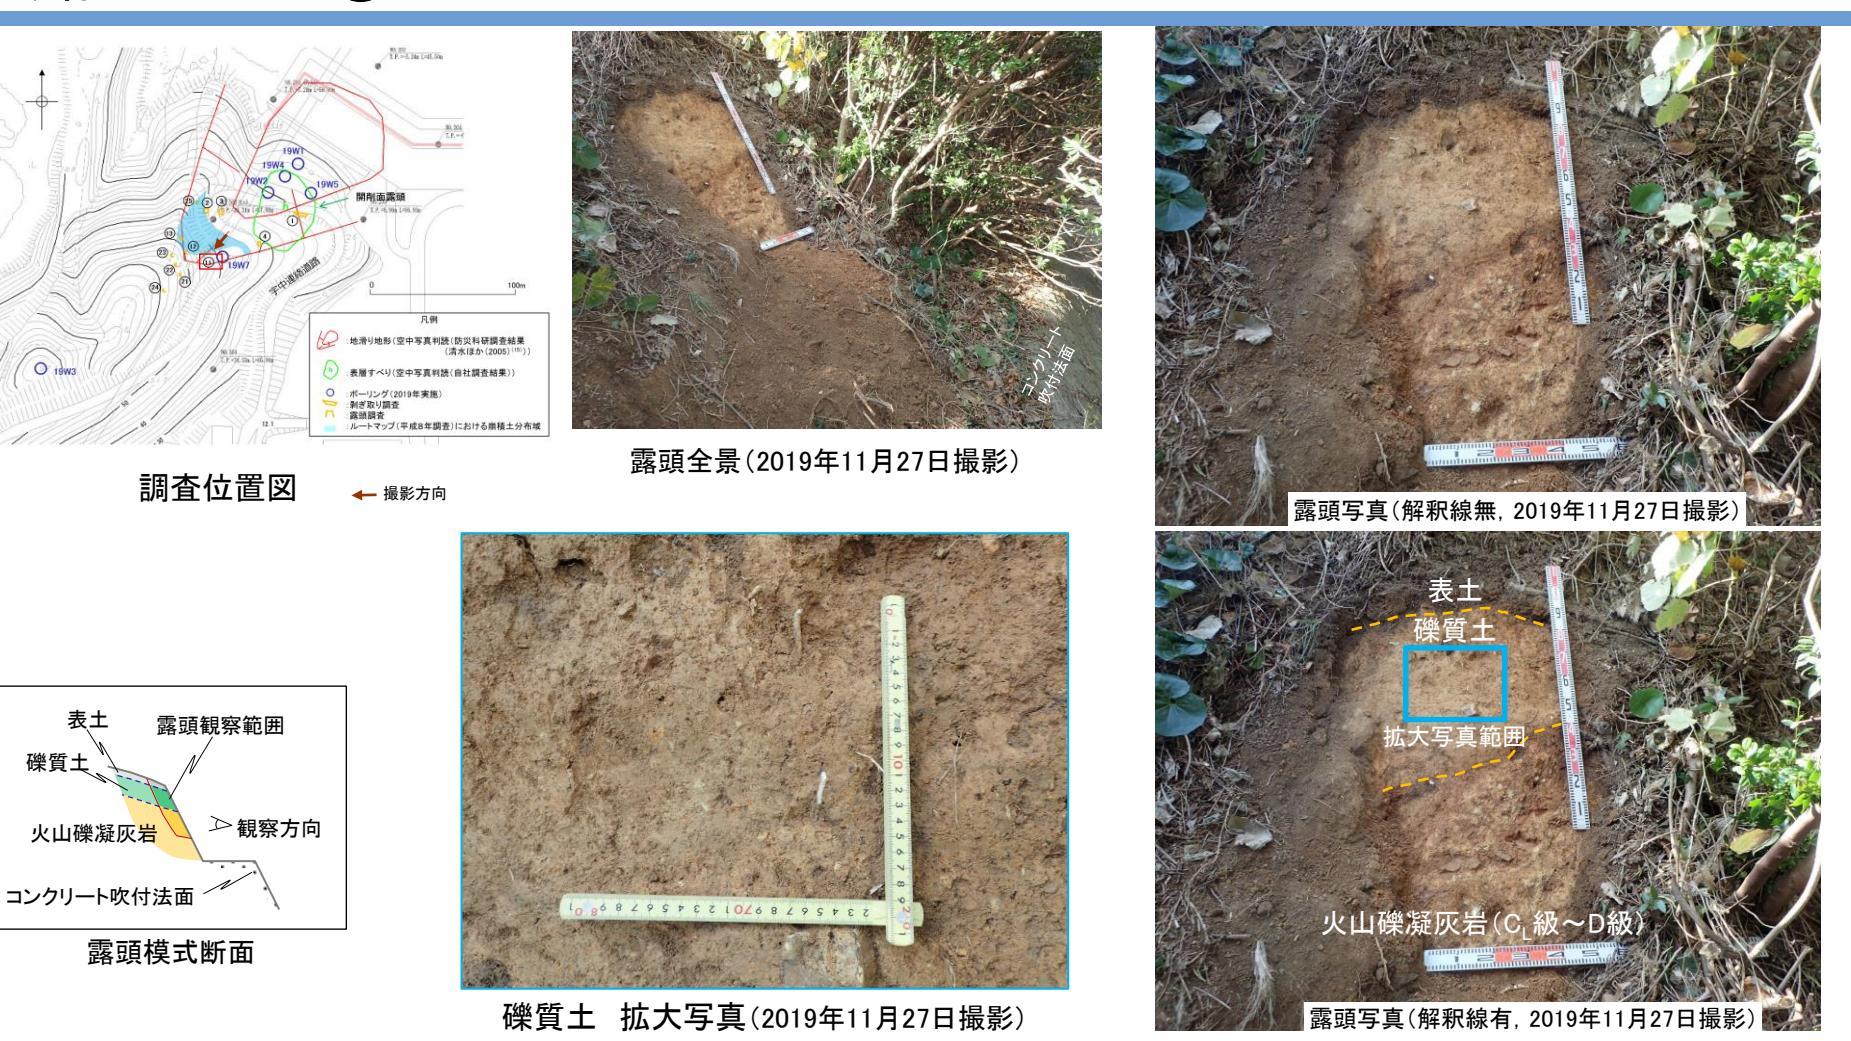
・露頭調査⑪地点は,標高52m,コンクリート吹付法面の上部にあり,防災科研地滑り地形の滑落崖内部に位置する。この地点は,宇中連絡道路造成時に掘削された法面中腹部に位置する。

・露頭は下位から火山礫凝灰岩,礫質土,表土が認められる。礫質土は淡赤褐~赤褐色を呈し,一部の礫は軟質であり,その層厚は50cm 程度である。火山礫凝灰岩は風化によりC_L級~D級を呈する。

・礫質土は淡赤褐~赤褐色を呈し、一部の礫が軟質である。これは、ルートマップ(平成8年調査)の『崩積土』の記載に類似した特徴である。
