島根原子力発電所2号炉 審査資料		
資料番号	EP(E)-081(補2)改01	
提出年月	令和3年3月18日

島根原子力発電所2号炉 耐震重要施設及び常設重大事故等対処施設の 基礎地盤及び周辺斜面の安定性評価 (防波壁周辺斜面に関する補足説明)

令和3年3月18日 中国電力株式会社

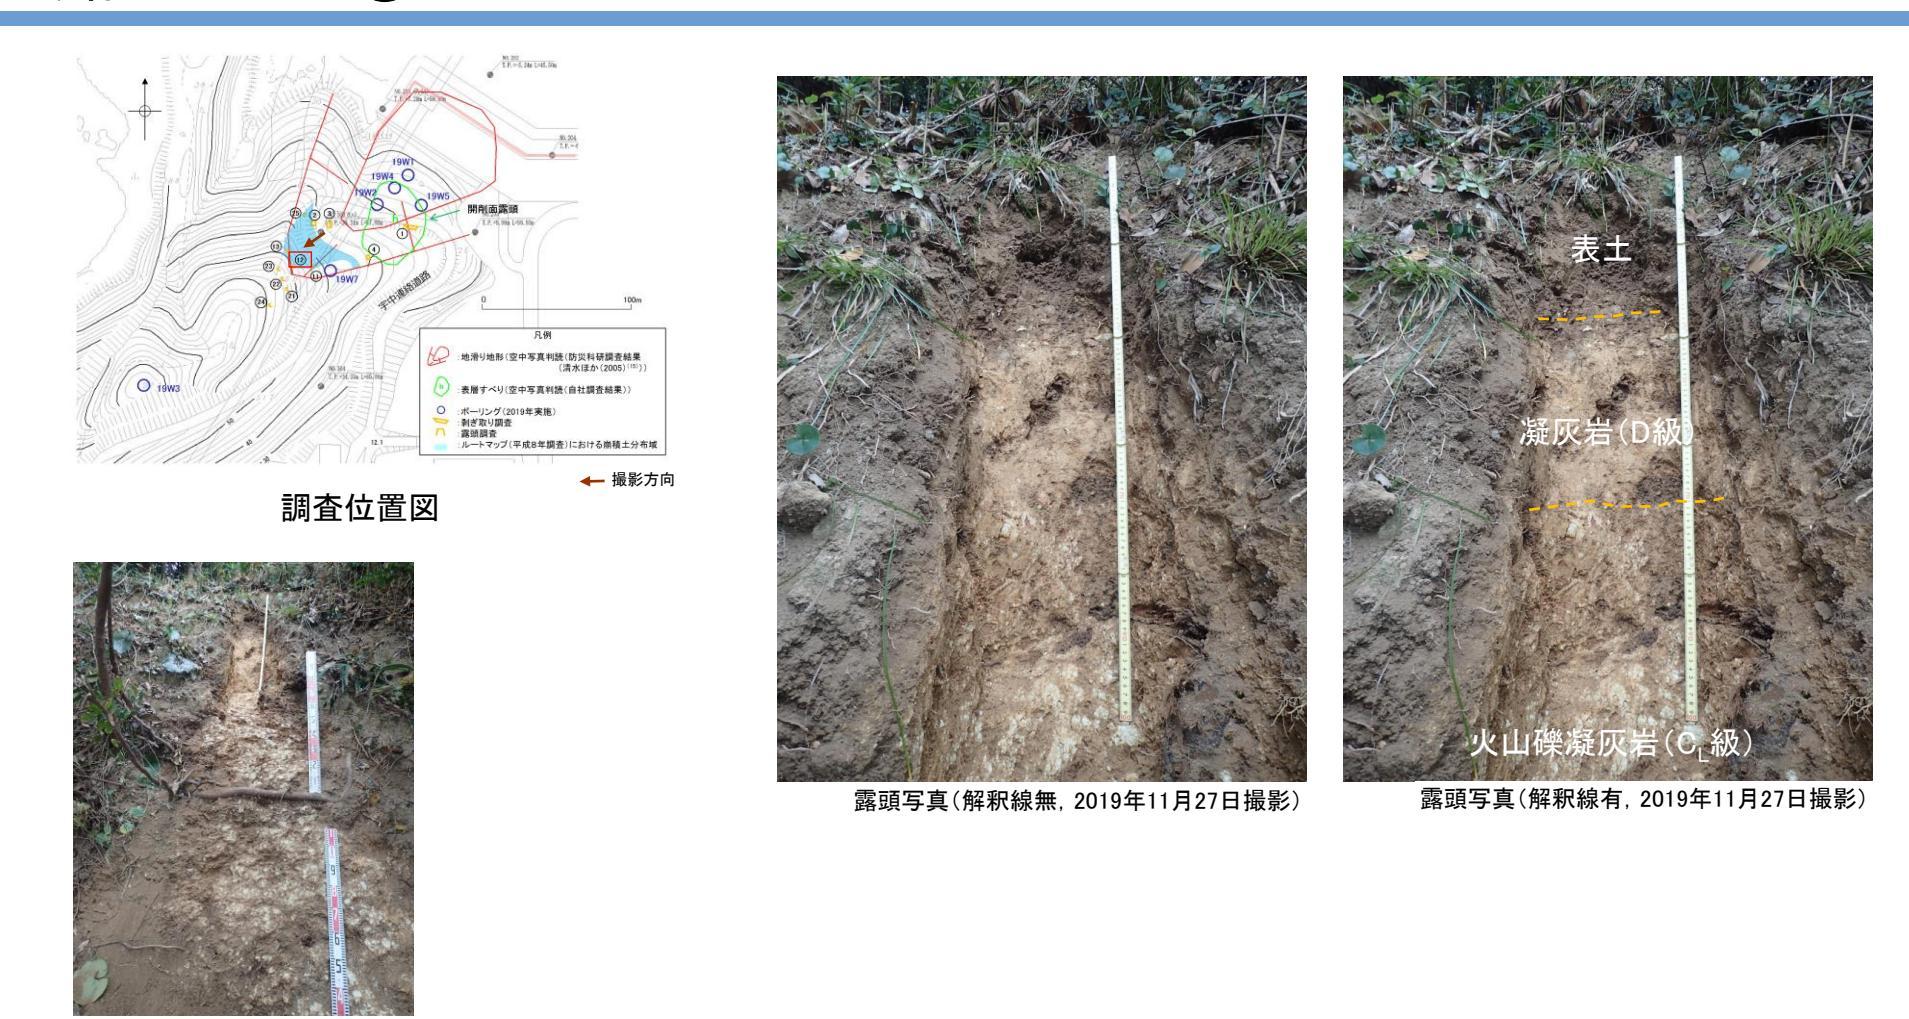
・露頭調査^①地点は,標高59~61mにあり,防災科研地滑り地形の滑落崖の境界付近に位置する。この地点は,宇中連絡道路造成時に掘 削された法面に位置する。

・露頭は下位から火山礫凝灰岩,凝灰岩,表土が認められる。凝灰岩は強風化によりD級,火山礫凝灰岩は風化によりC_L級を呈する。 ・ルートマップ(平成8年調査)の『崩積土』に対応する地層は認められない。

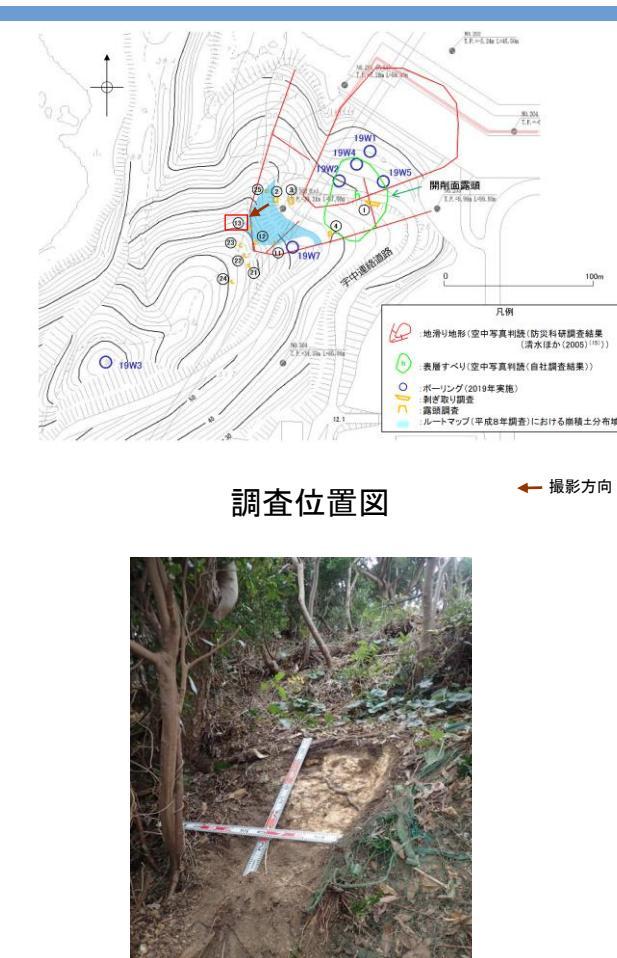
・露頭調査⑬地点は,標高57mにあり,防災科研地滑り地形の滑落崖の境界付近に位置する。この地点は,宇中連絡道路造成時に掘削された法面に位置する。

・露頭は表土が火山礫凝灰岩を直接覆っており,礫質土や粘性土が認められない。火山礫凝灰岩は風化によりC_L級を呈する。

・ルートマップ(平成8年調査)の『崩積土』に対応する地層は認められない。

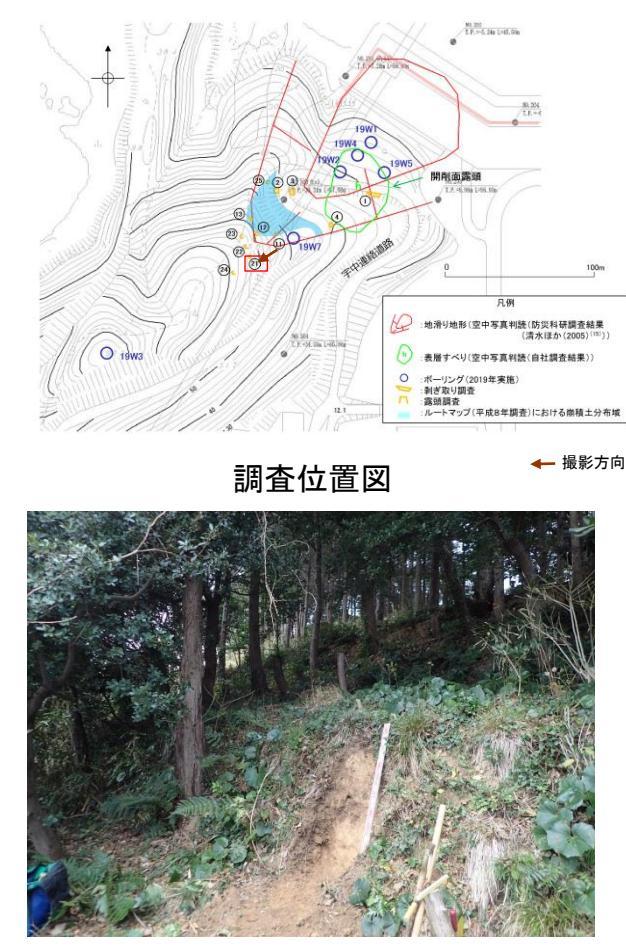
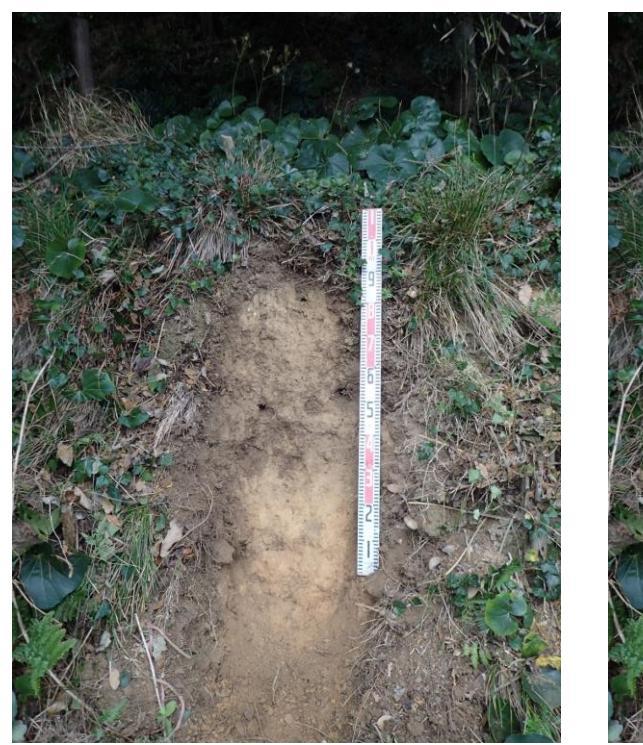
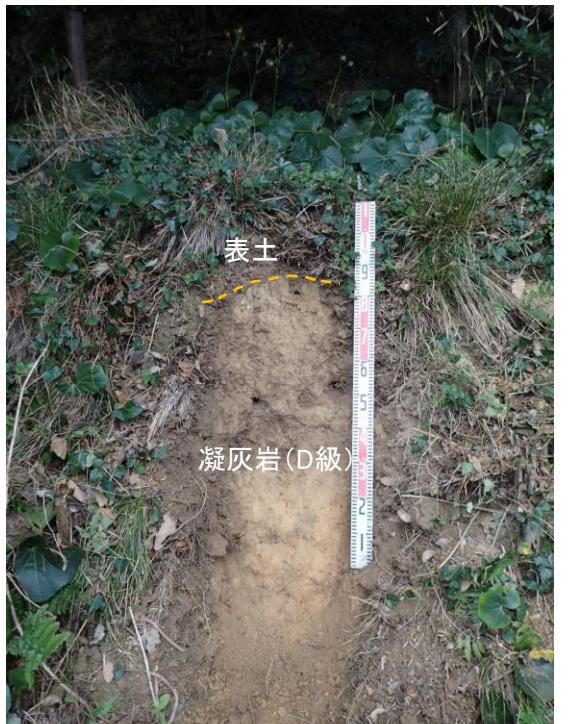
- ・露頭調査②地点は、標高62mにあり、防災科研地滑り地形の滑落崖の外に位置する。この地点は、防波壁(西端部)の位置する地山の 中腹部に位置する。
- ・露頭は表土が凝灰岩を直接覆っており、礫質土や粘性土が認められない。凝灰岩は強風化によりD級を呈する。
- ・ルートマップ(平成8年調査)の『崩積土』に対応する地層は認められない。

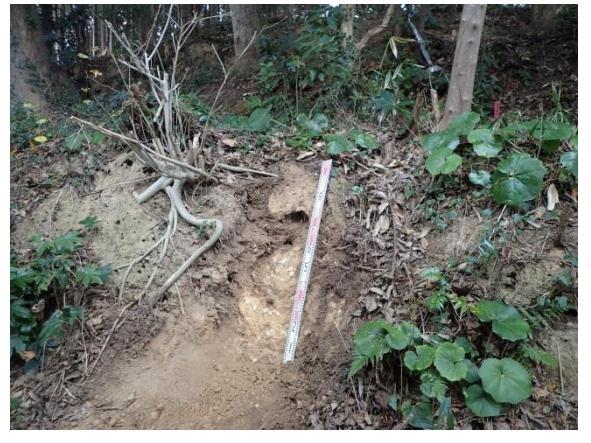
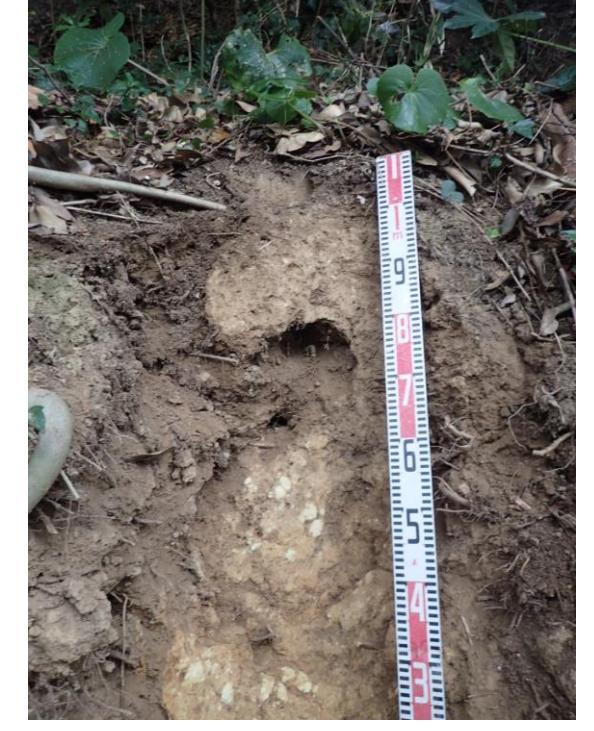
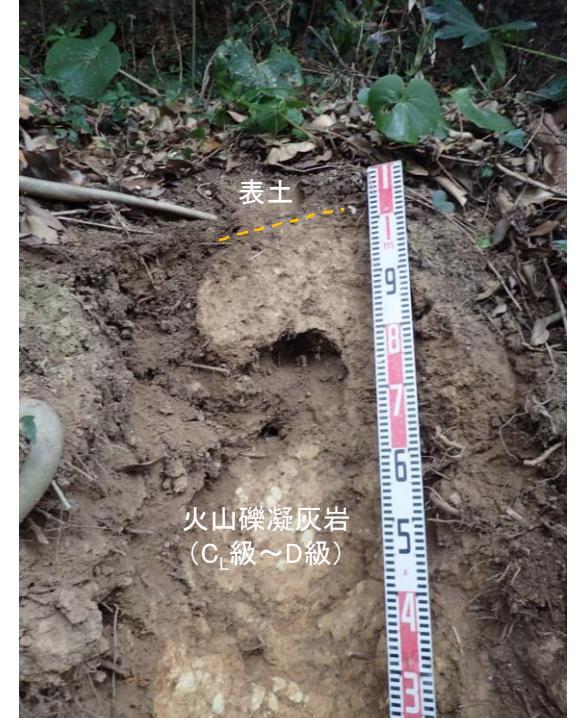
- ・露頭調査②地点は、標高63mにあり、防災科研地滑り地形の滑落崖の外に位置する。この地点は、防波壁(西端部)の位置する地山の 中腹部に位置する。
- ・露頭は表土が火山礫凝灰岩を直接覆っており,礫質土や粘性土が認められない。火山礫凝灰岩は露頭上部で強風化によりD級,露頭下 部でC_L級を呈する。
- ・ルートマップ(平成8年調査)の『崩積土』に対応する地層は認められない。

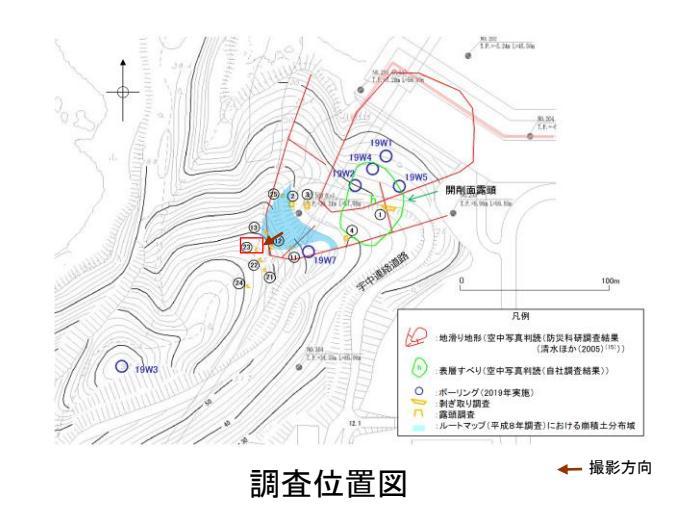
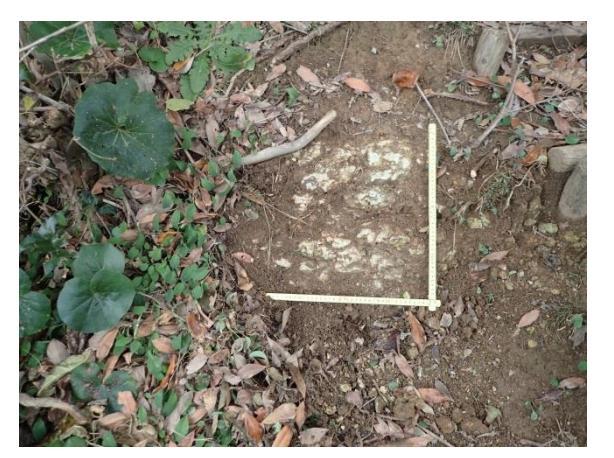
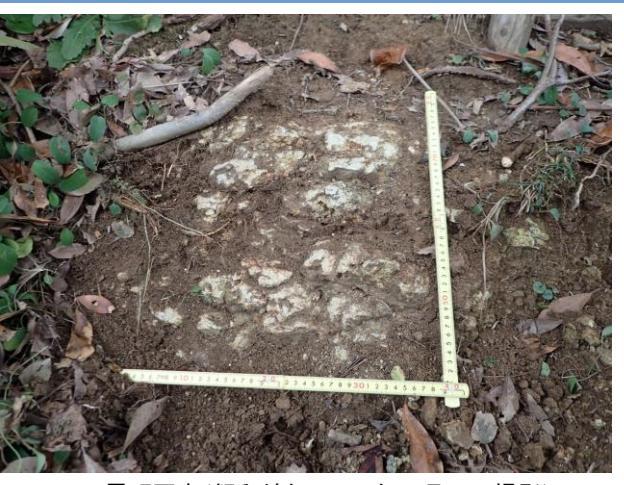
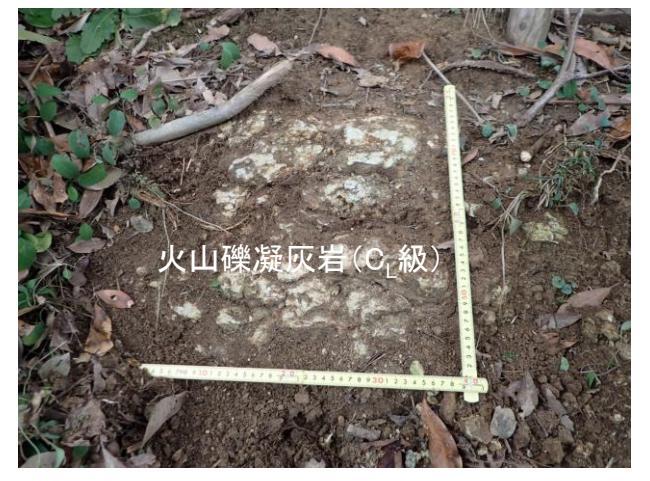
- ・露頭調査²³地点は、標高63mにあり、防災科研地滑り地形の滑落崖の外に位置する。この地点は、防波壁(西端部)の位置する地山の 中腹部に位置する。
- ・露頭は火山礫凝灰岩が露出しており、礫質土、粘性土及び表土が認められない。火山礫凝灰岩は風化によりC₁級を呈する。
- ・ルートマップ(平成8年調査)の『崩積土』に対応する地層は認められない。

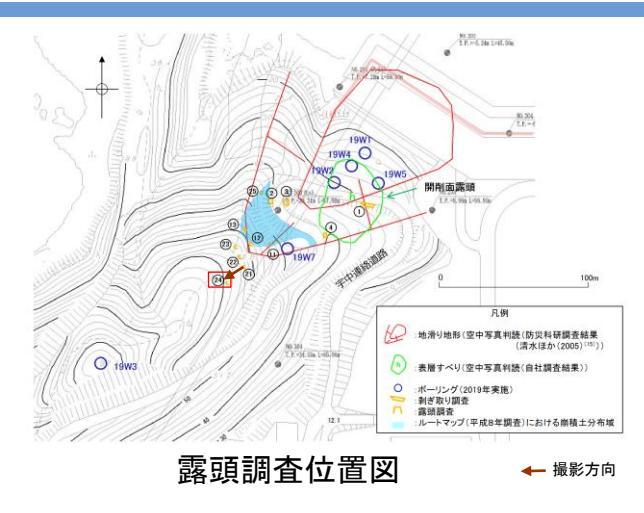
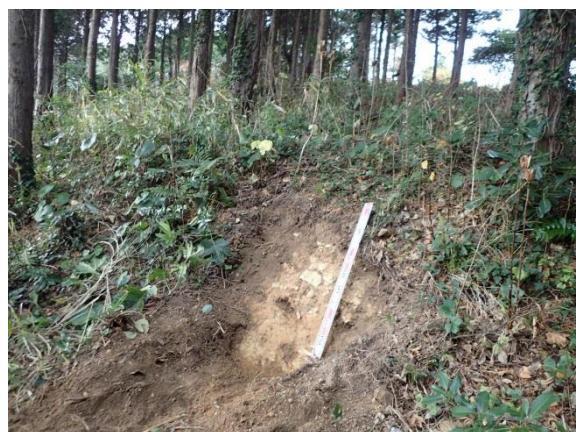
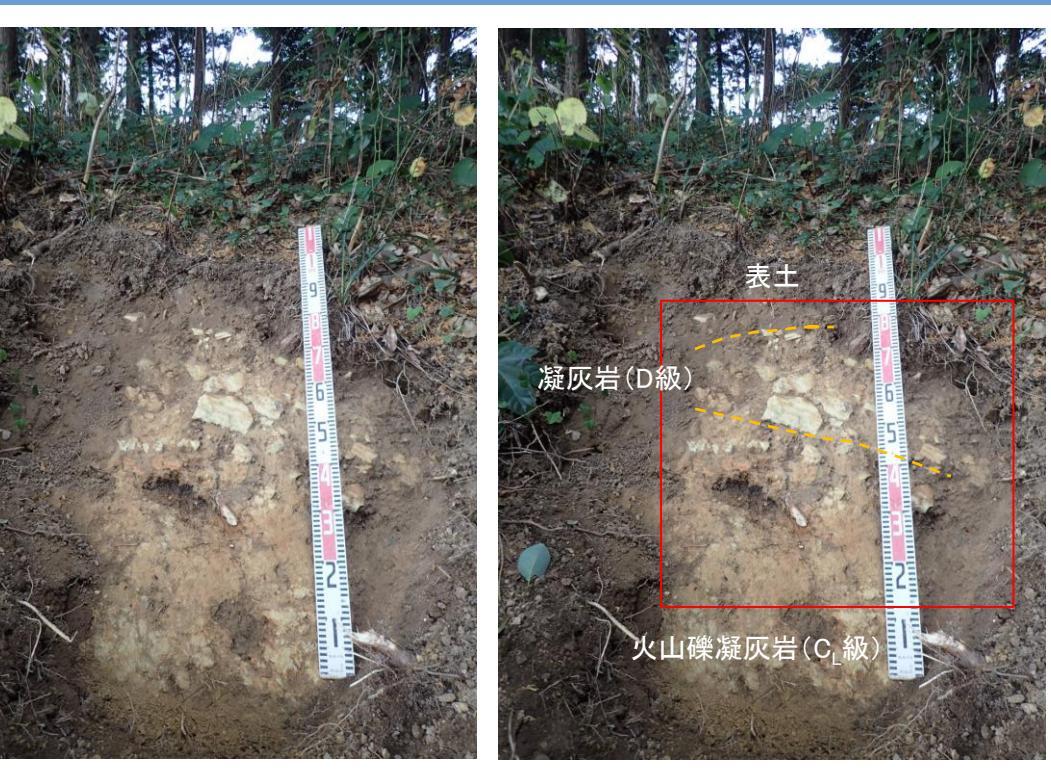
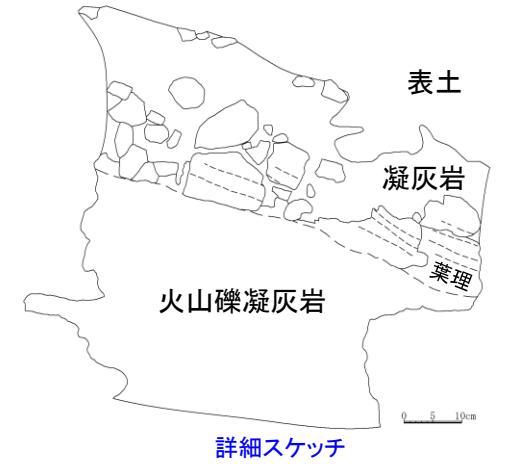
・露頭調査④地点は、標高69mにあり、防災科研地滑り地形の滑落崖の外に位置する。この 地点は、防波壁(西端部)の位置する地山の中腹部に位置する。
 ・露頭は下位から火山礫凝灰岩、凝灰岩、表土が認められ、礫質土や粘性土が認められない。凝灰岩は強風化によりD級、火山礫凝灰岩は風化によりCL級を呈する。
 ・ルートマップ(平成8年調査)の『崩積土』に対応する地層は認められない。
