## 2.2.1(7) 福浦断層周辺に認められる谷地形 ー北西方の地質調査(谷地形(2))ー

## 2.2.1(7) 福浦断層周辺に認められる谷地形 - 南西方の地質調査(谷地形(3))-

## 2.2.1(7) 福浦断層周辺に認められる谷地形 - 南西方の地質調査(谷地形(4))-

# 2.2.2 長田付近の断層

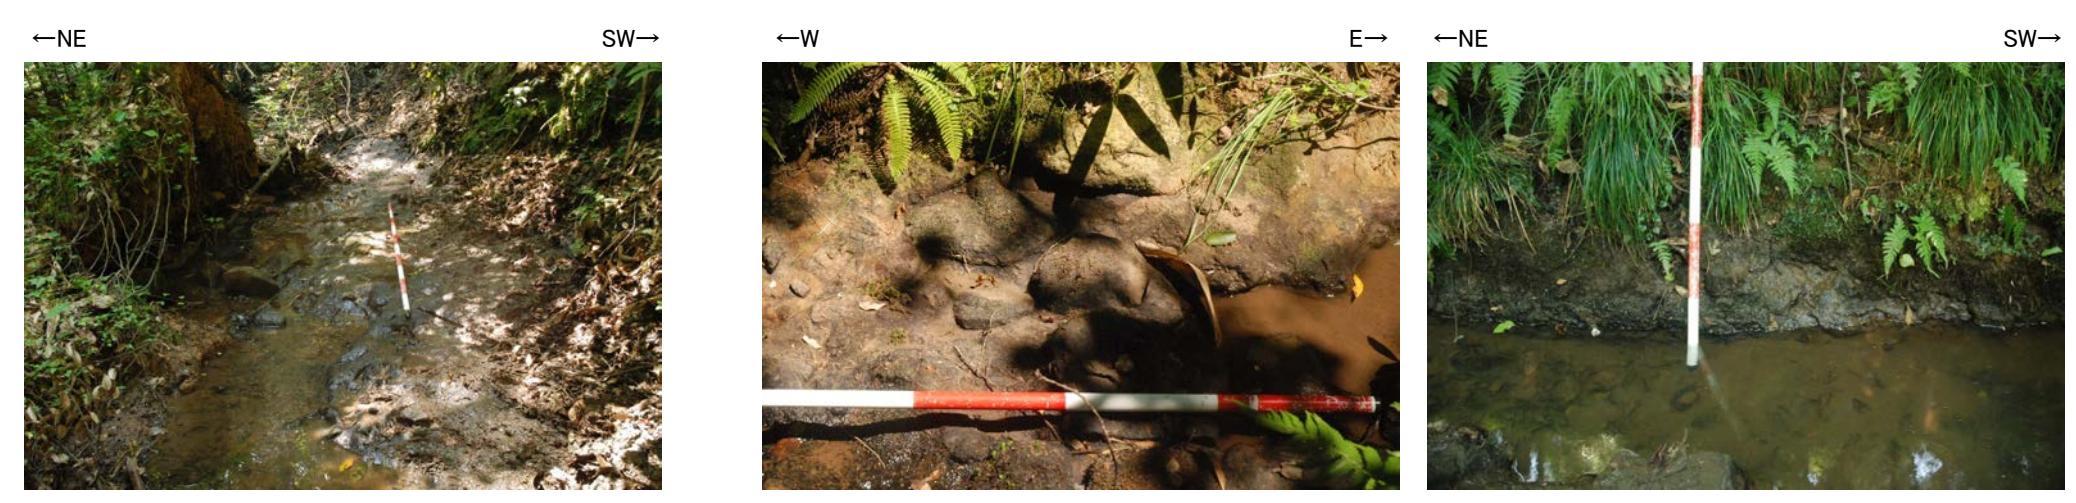
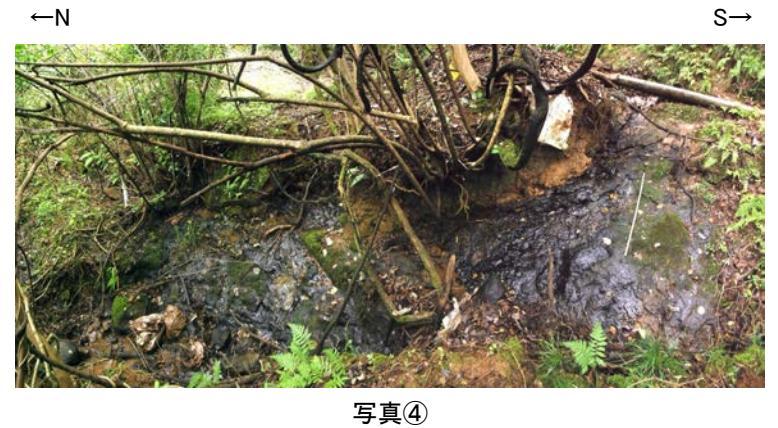
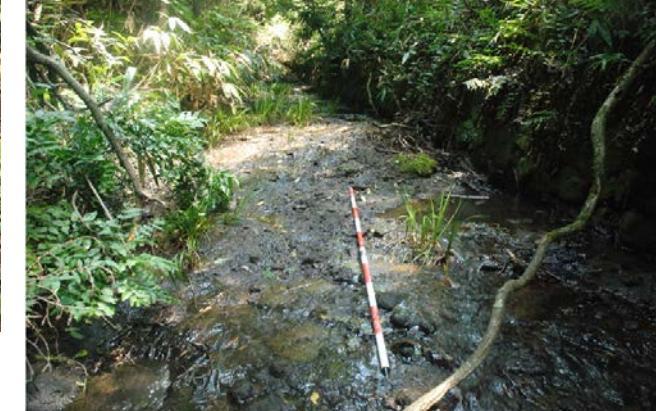
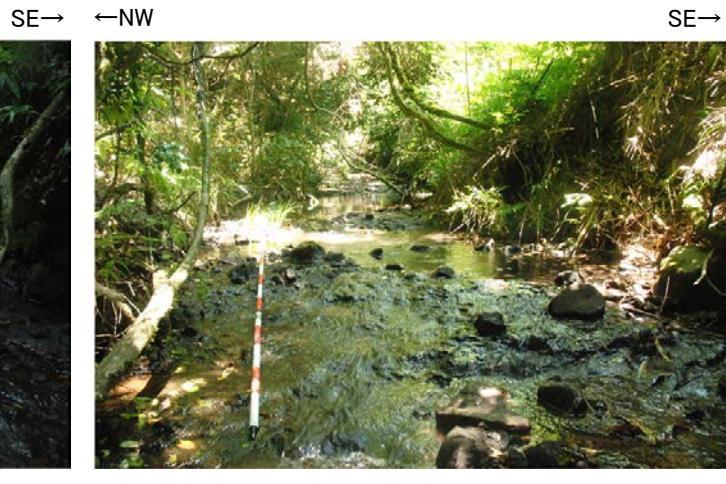
### 【地表踏査, 表土はぎ調査写真】

○谷地形(2)の沢部で広く地表踏査を実施した結果,堅硬な穴水累層の安山岩質火砕岩(凝灰角礫岩)及び安山岩質火砕岩(凝灰岩)が分布する。
 ○谷地形(2)を横断して表土はぎ調査を実施した結果,穴水累層の安山岩質火砕岩(凝灰角礫岩)が分布し,それらは非破砕であり,断層は認められない。
 ○谷地形(2)の延長位置付近の海岸部露岩域で地表踏査を実施した結果,安山岩(均質),安山岩(角礫質)及び凝灰角礫岩が分布し,断層は認められない(次々頁)。
 ○以上より,谷地形(2)の位置に断層は認められない。

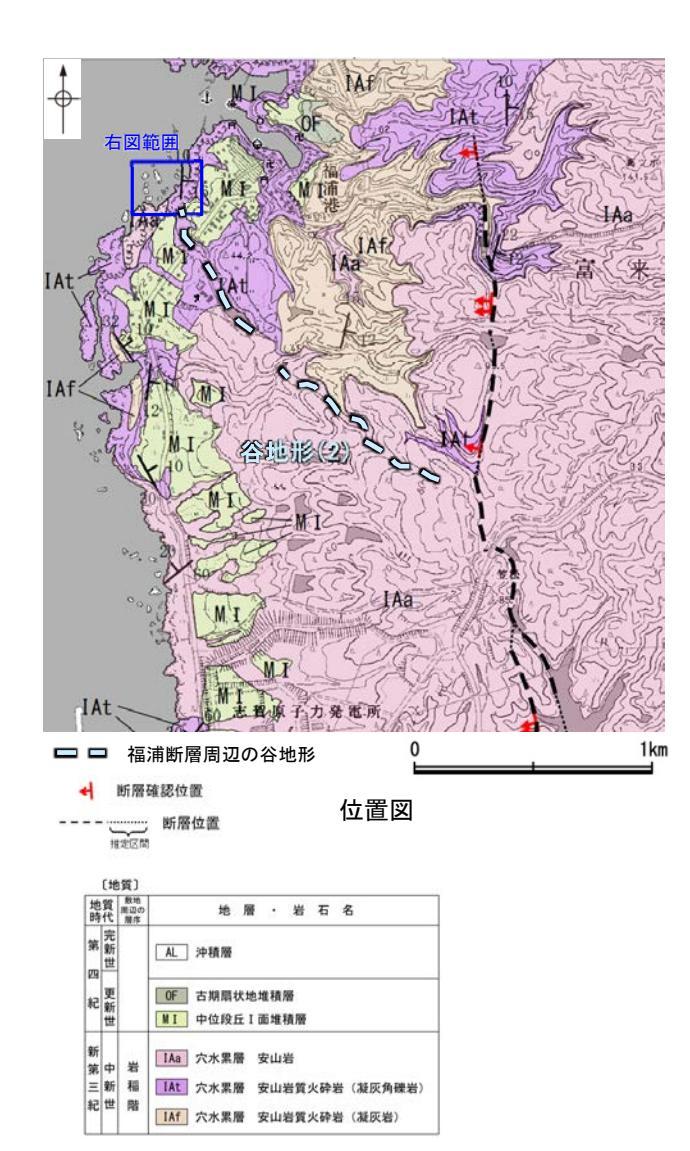
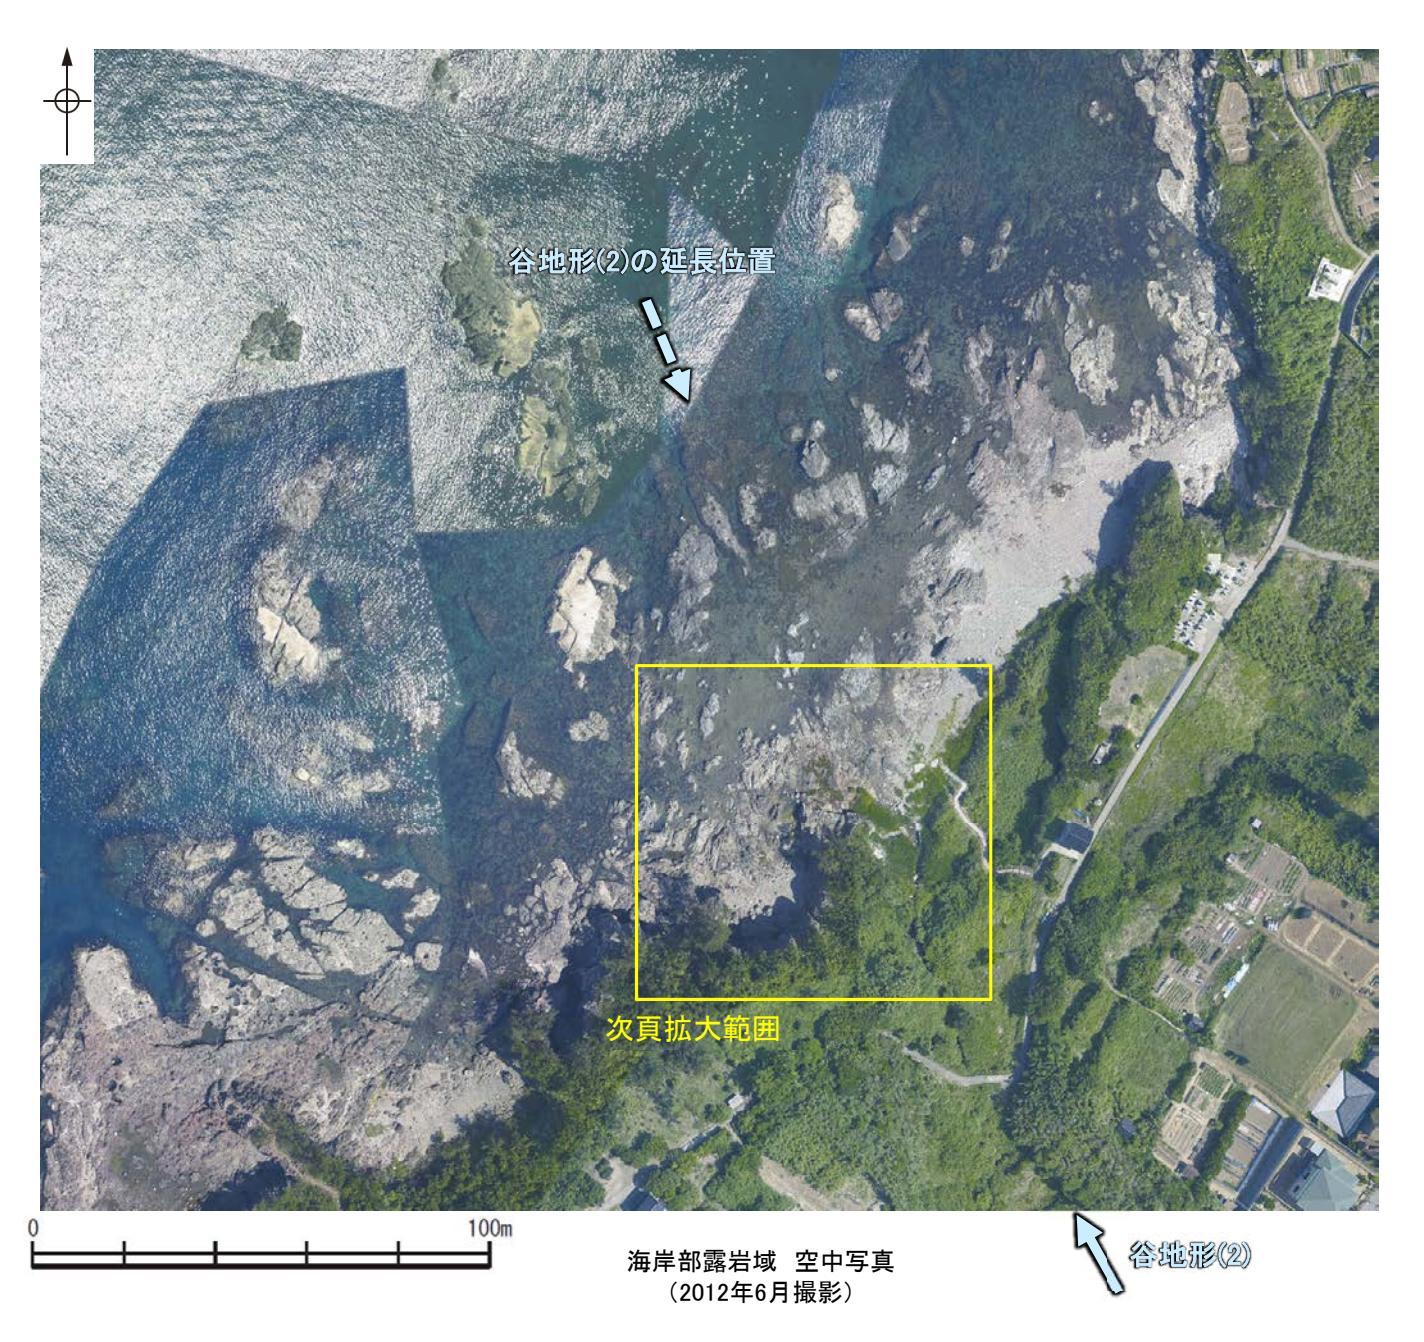
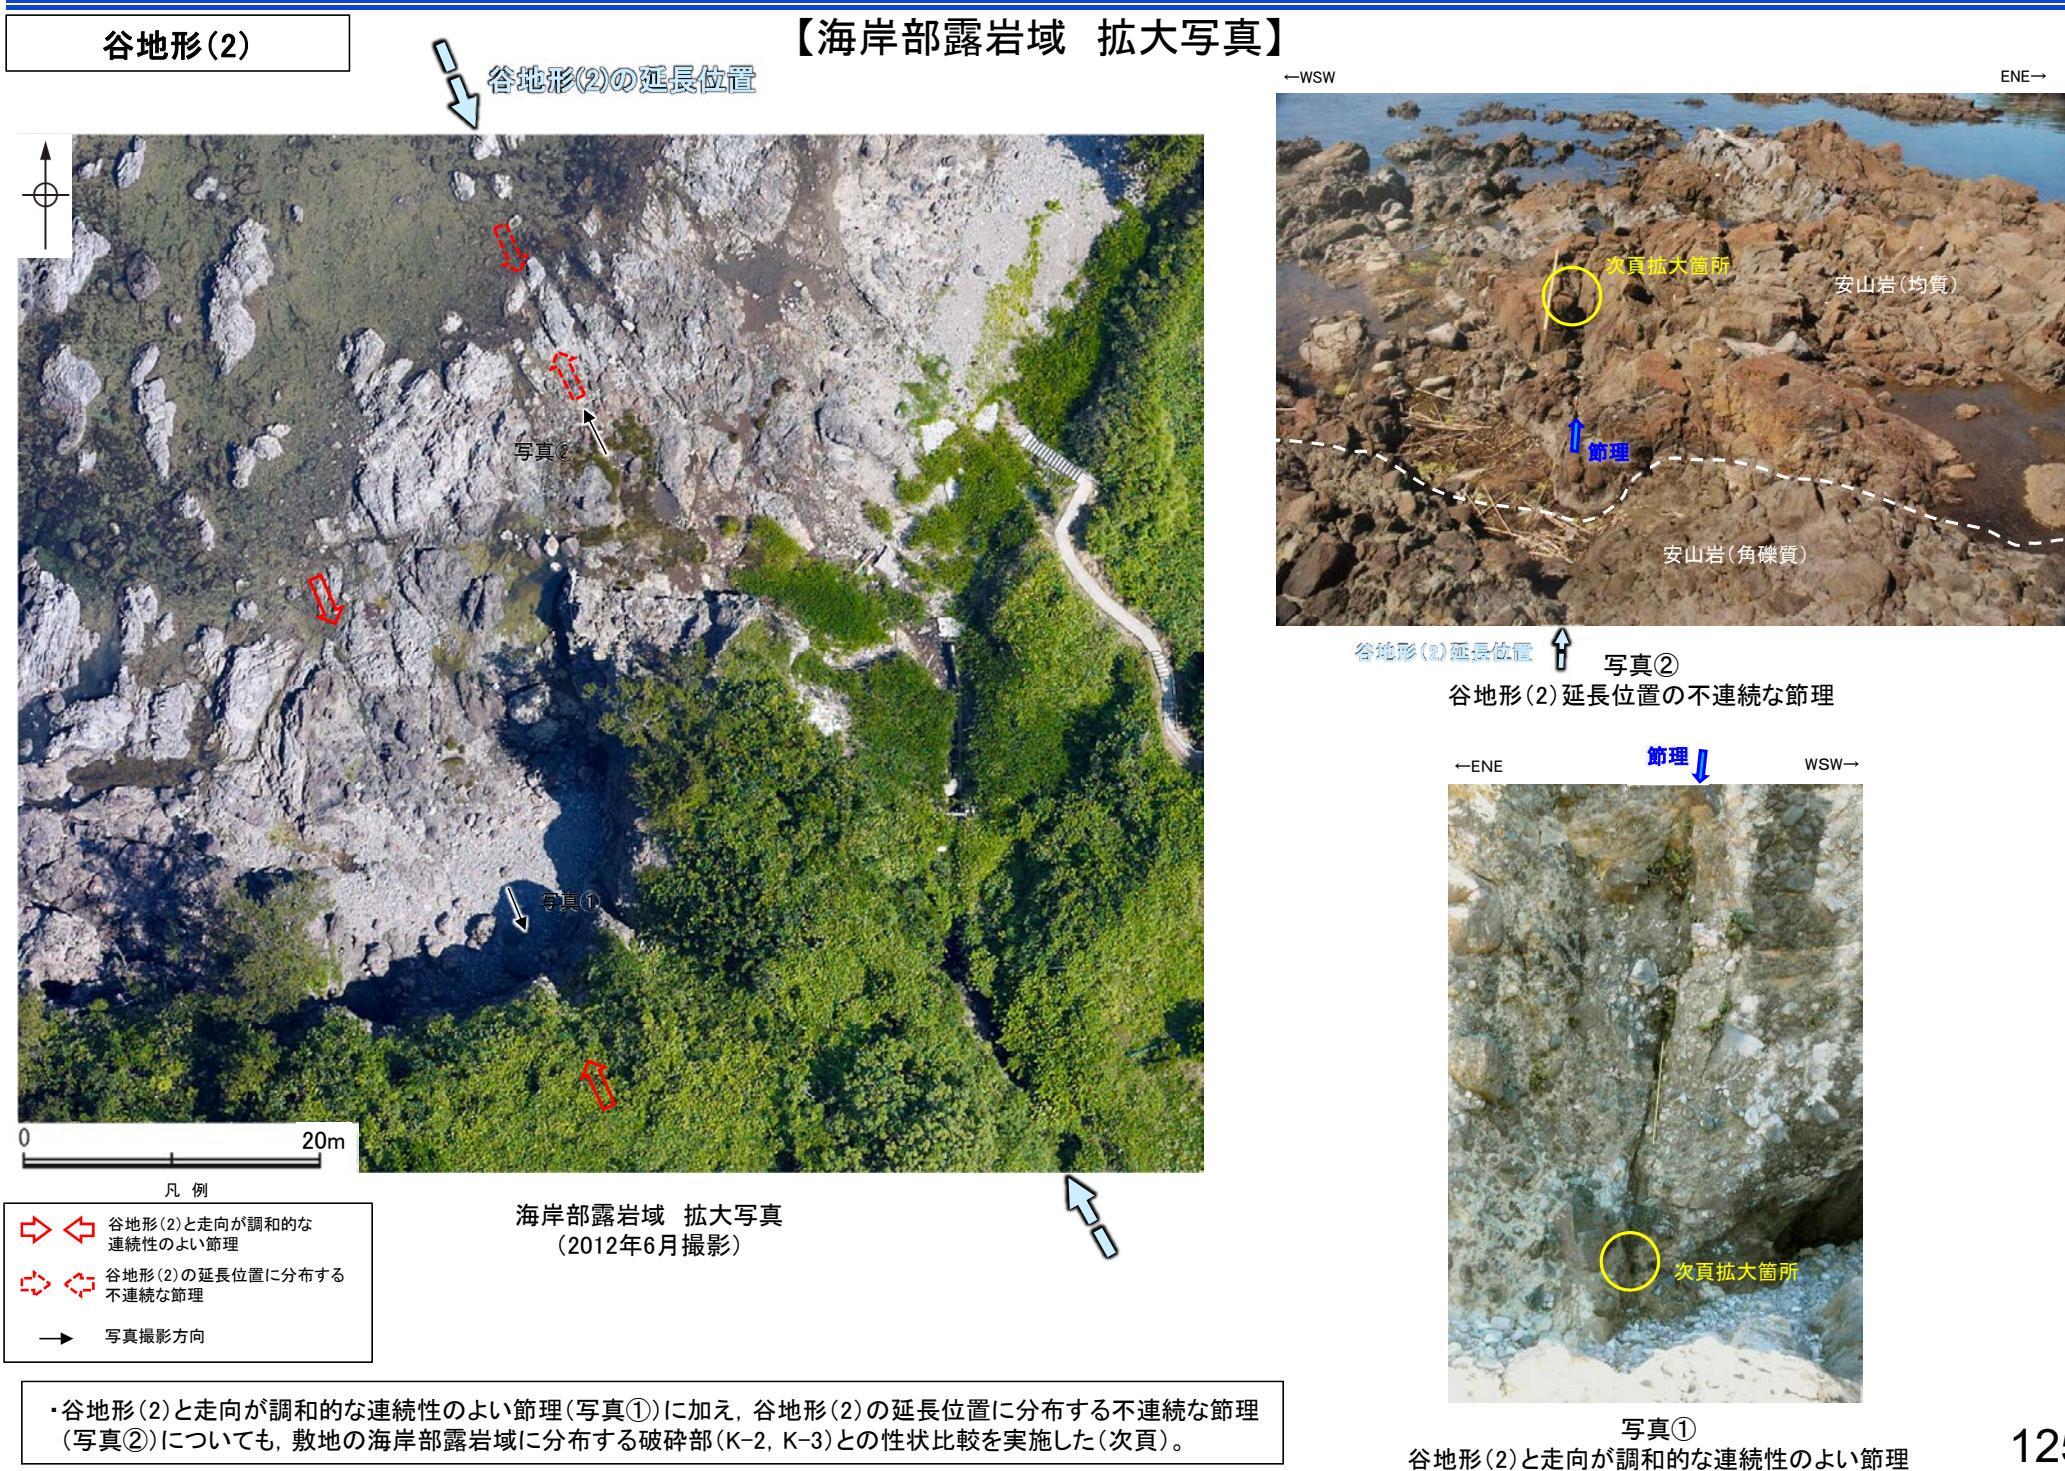
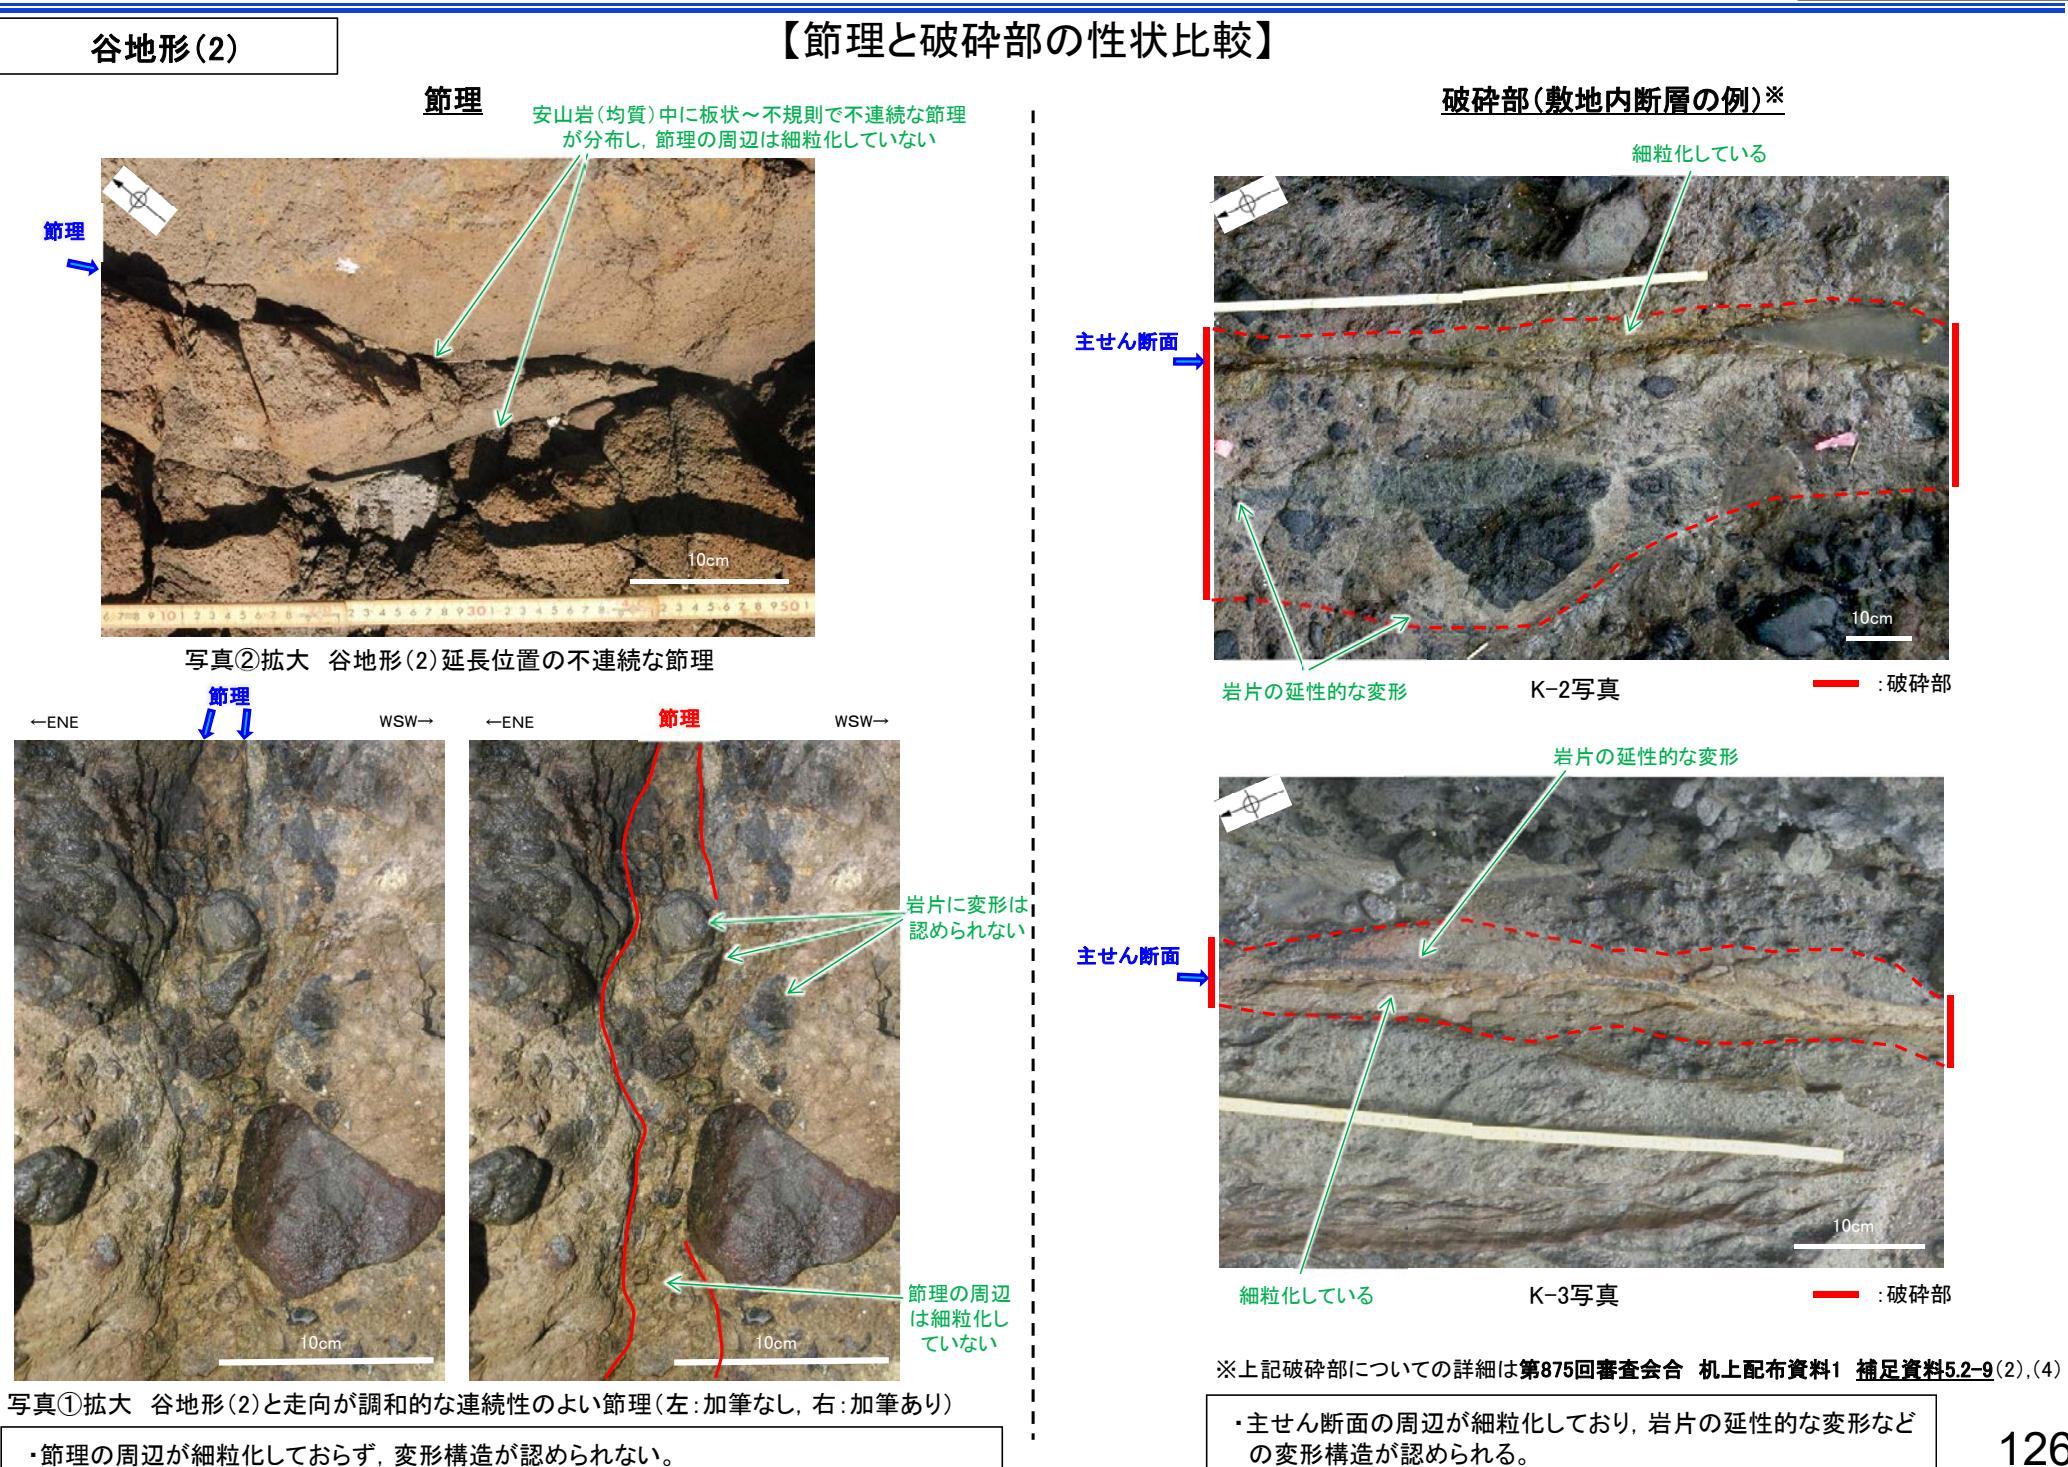
### 【海岸部露岩域 空中写真】

・谷地形(2)の延長位置付近の海岸部露岩域で地表踏査を 実施した結果,安山岩(均質),安山岩(角礫質)及び凝灰角 礫岩が分布し,断層は認められない。

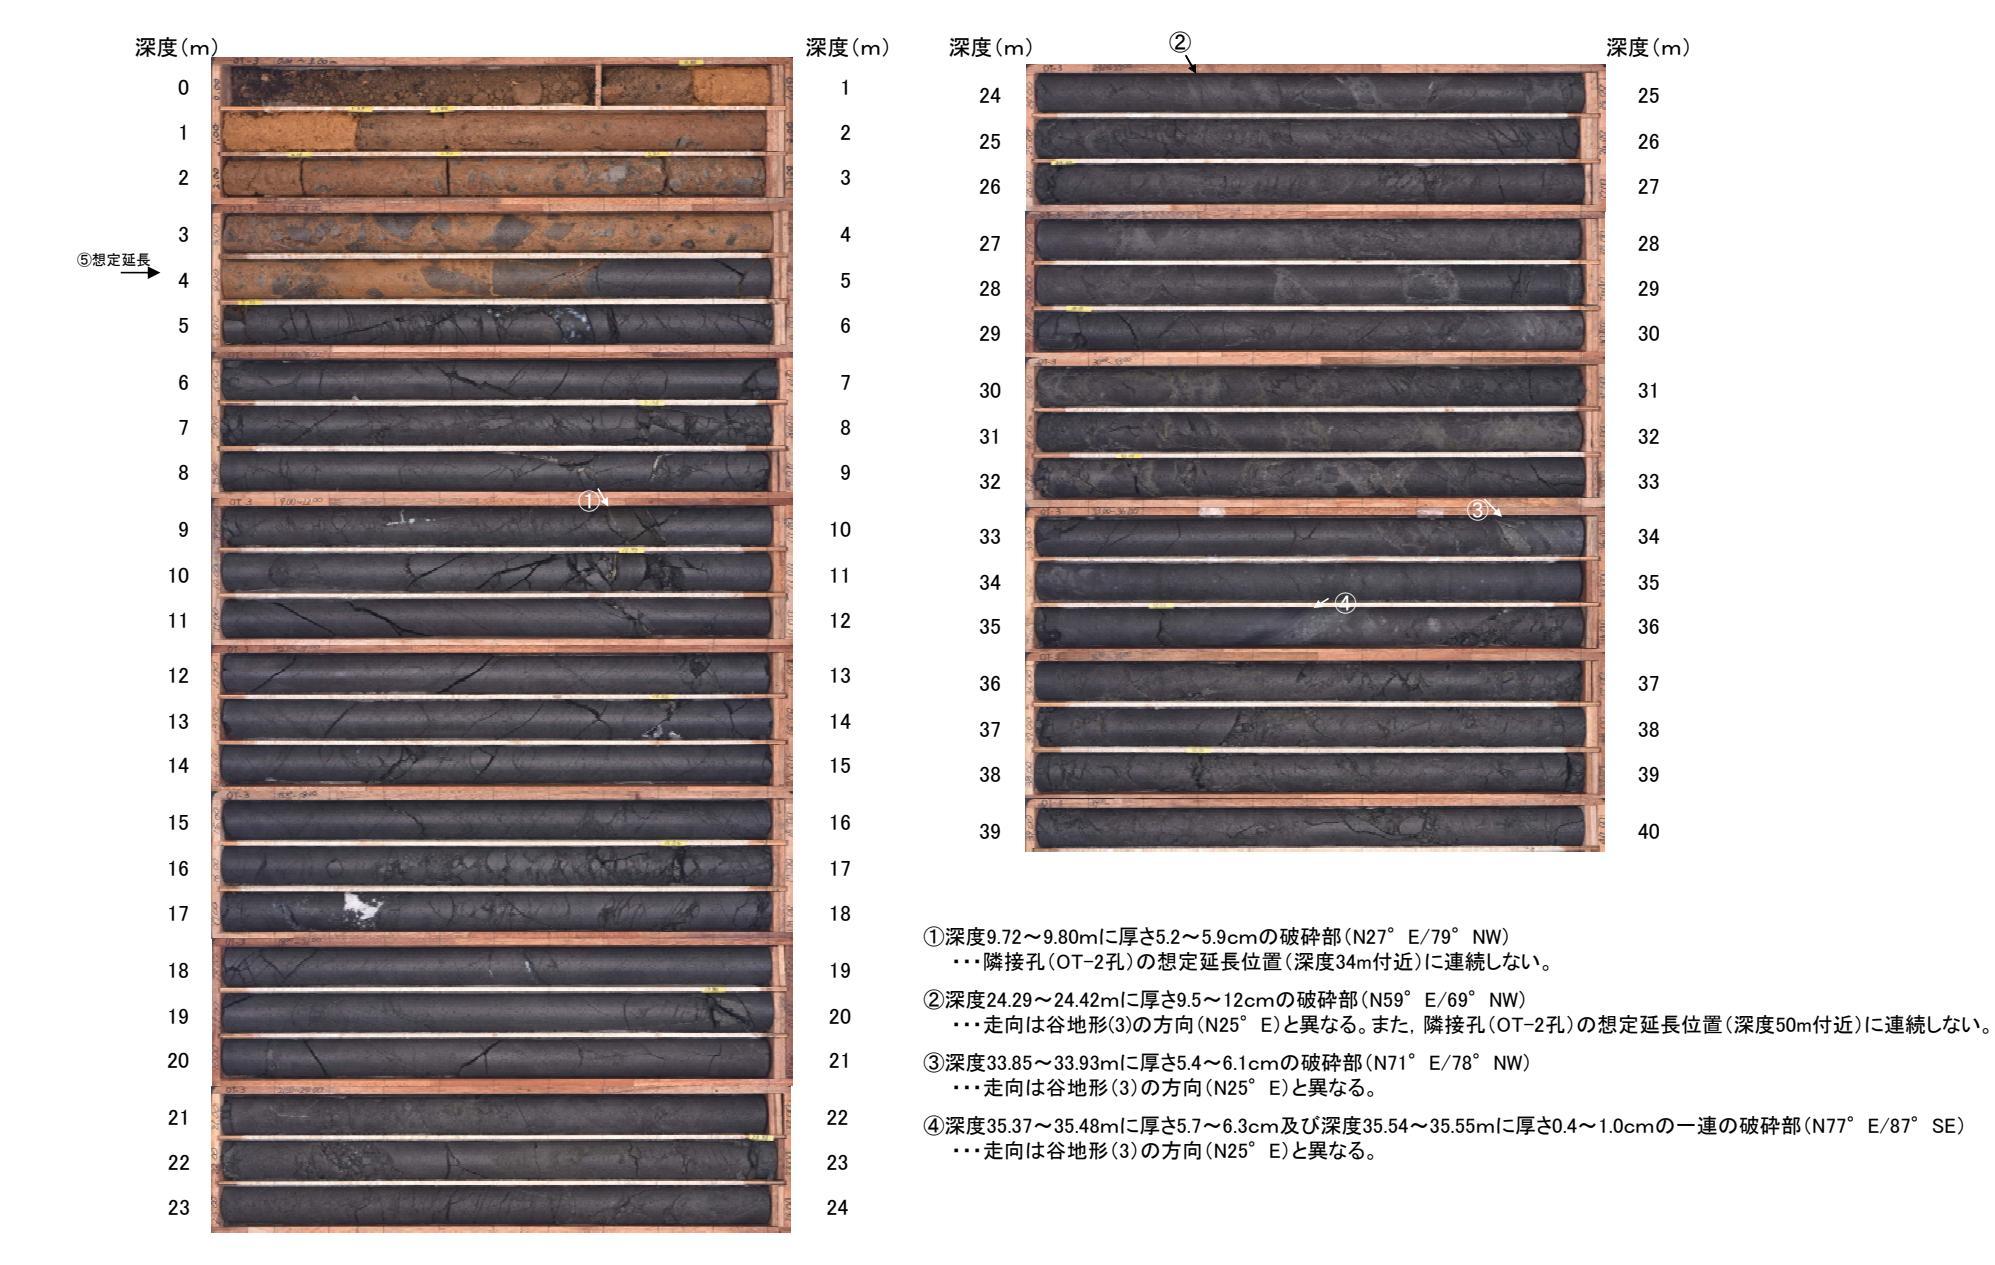
### 【OT-3孔 コア写真】

〇谷地形(3)の沢部等で地表踏査を実施した結果,堅硬な穴水累層の安山岩が分布する。
 〇ボーリング調査の結果,谷地形(3)の位置に福浦断層から分岐する断層は認められない(次頁)。
 〇谷地形(3)の直上で表土はぎ調査を実施した結果,穴水累層の安山岩が分布し,それは非破砕であり,断層は認められない(P.137)。
 〇以上より,谷地形(3)の位置に断層は認められない。
 〇なお,谷地形(3)の延長位置付近の海岸部は,人工改変により露岩域がほとんど分布しておらず,断層の有無は確認できない(P.138)。

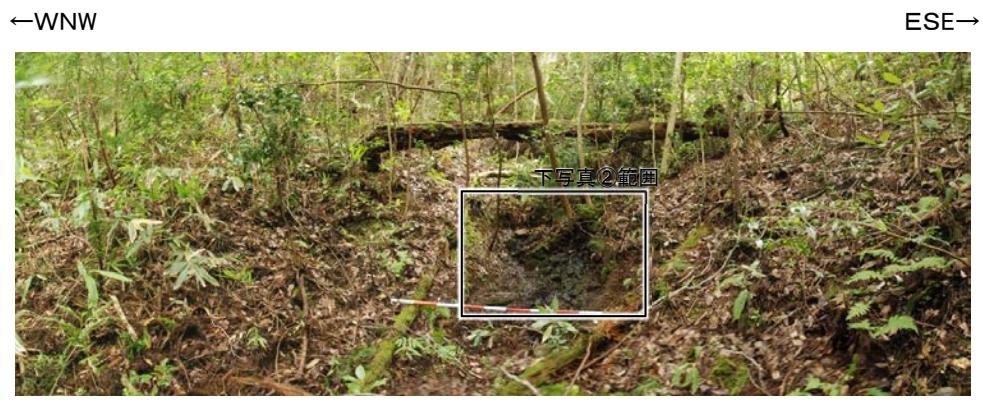
写真①

・谷地形(3')の直上で表土はぎ調査を実施した結果,穴水累層の 安山岩が分布し,それは非破砕であり,断層は認められない。

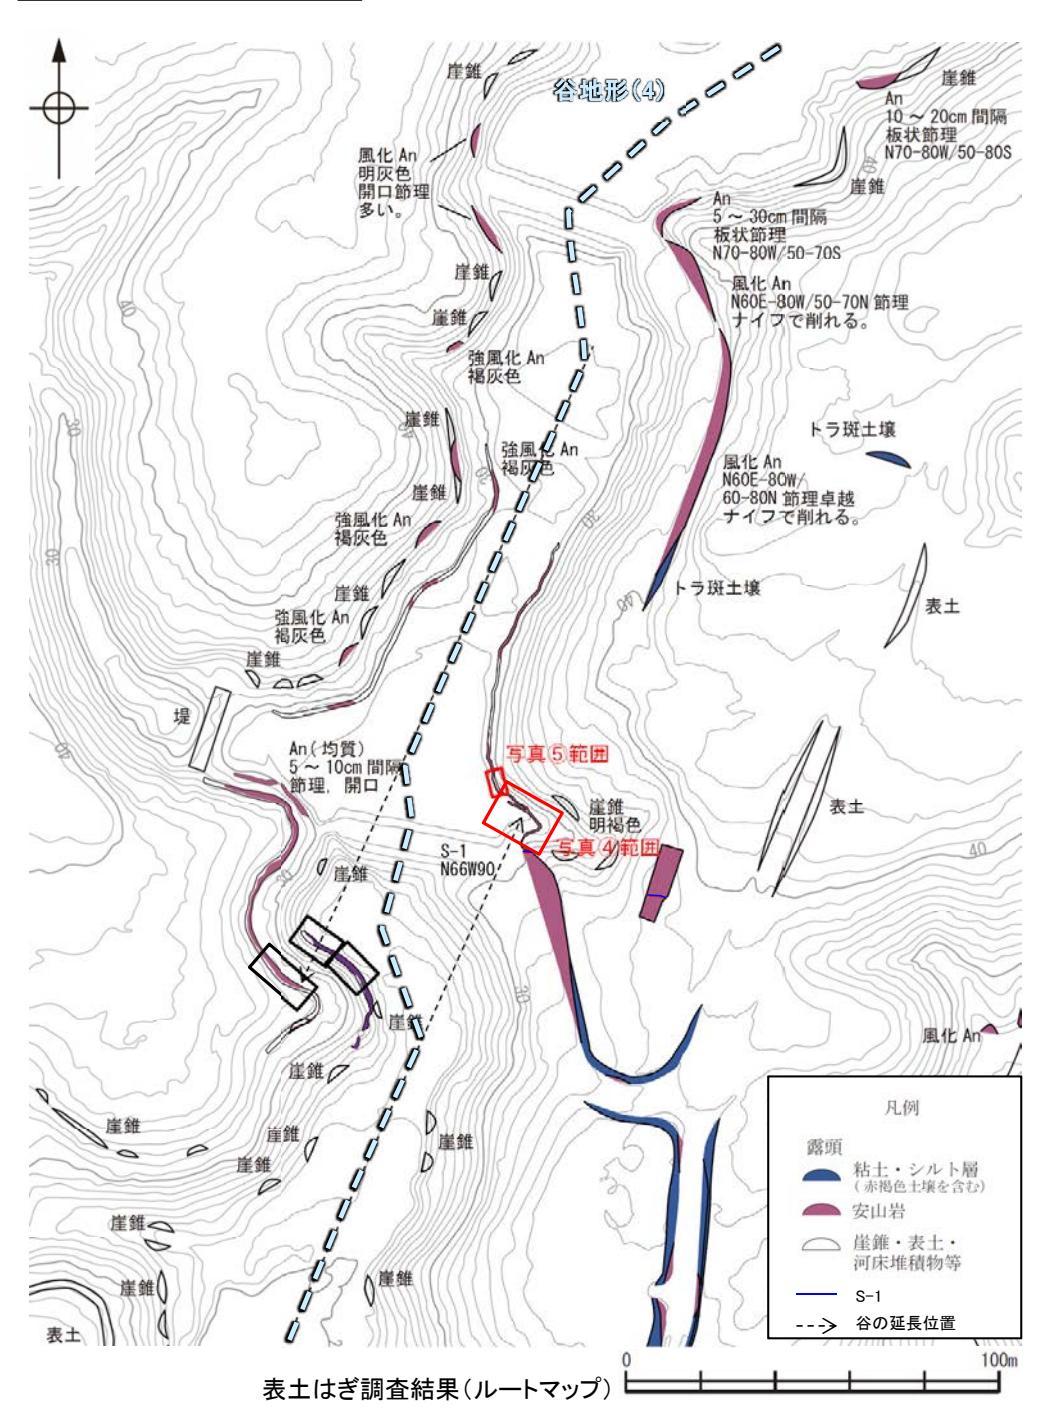
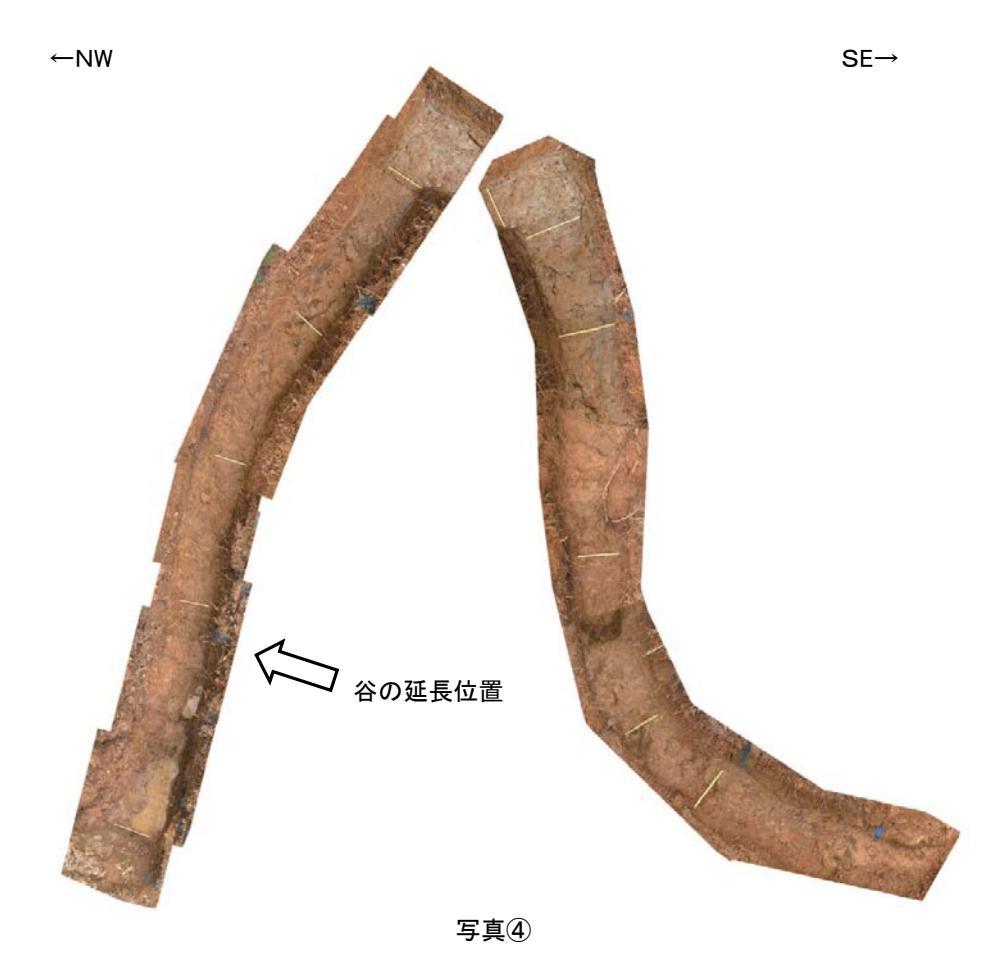
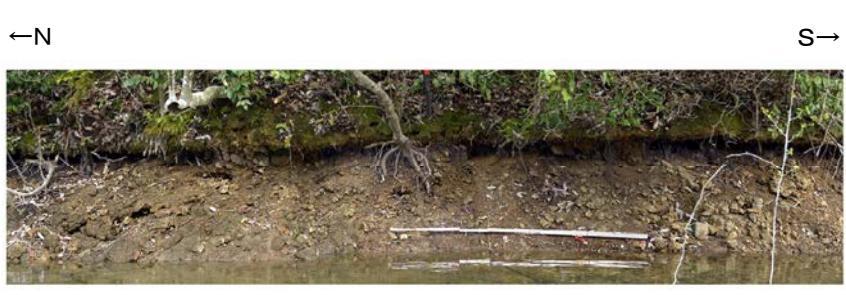
### 【えん堤左岸・右岸付近 表土はぎ調査結果(2/2)】

〇谷の延長位置を横断して表土はぎ調査を実施した結果, 穴水累層の安山岩及び凝灰角礫岩が連続して分布し, それらは非破砕であり, 断層は認められない(次頁, 次々頁)。
