志賀原子力発電所2号炉 敷地周辺の地質・地質構造について

補足資料

2022年7月8日
北陸電力株式会社

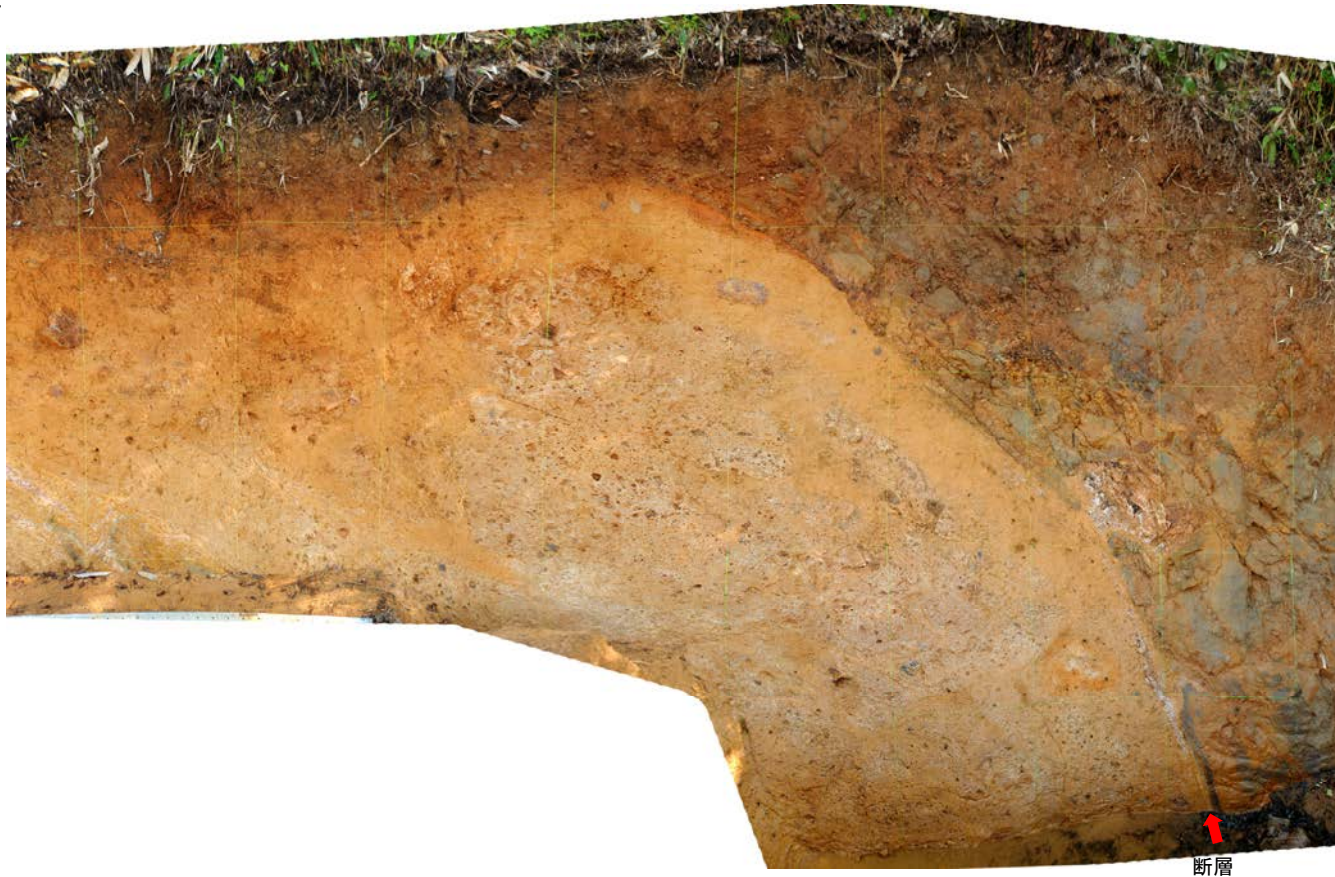
断層部写真

○大坪川ダム右岸北道路法面表土はぎ調査の結果、福浦断層に対応する断層を確認した。
○全線の写真を次頁以降に示す。

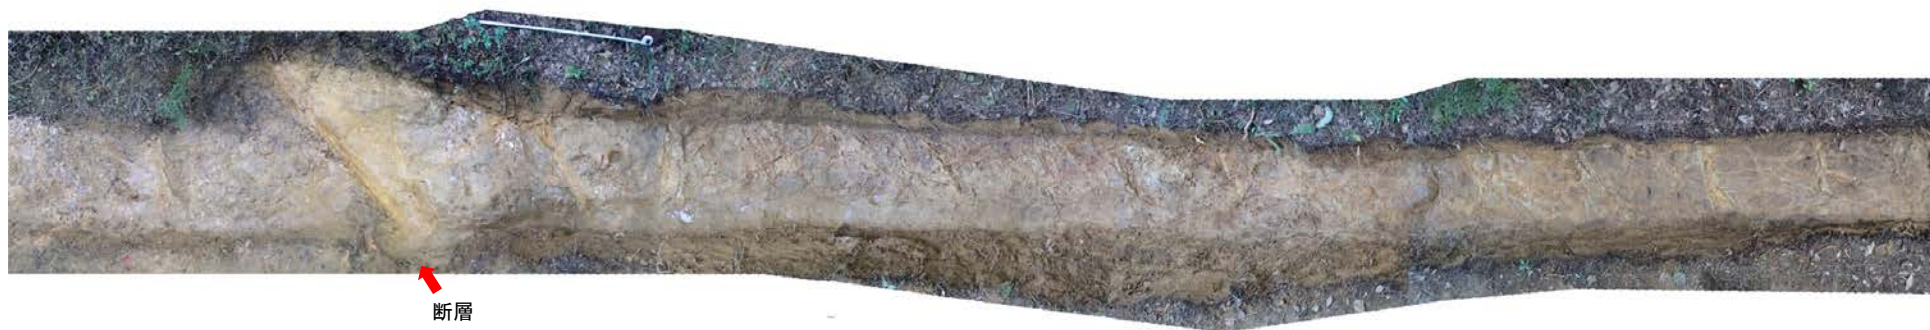
写真①

断層

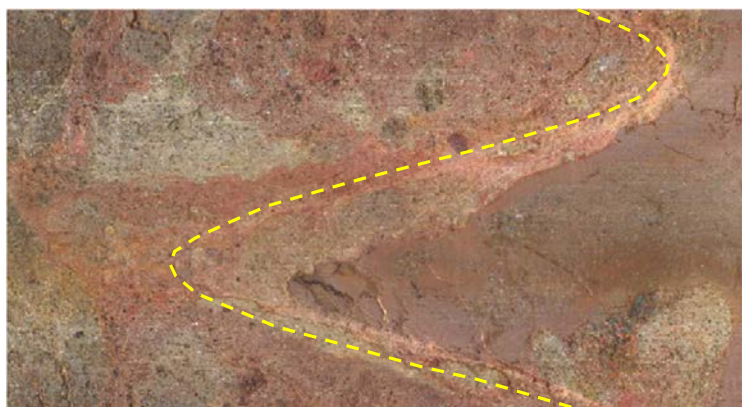
N89° E/74° NW

・厚さ1.8~3.2cmの灰白色の角礫状破碎部、厚さ2.0~2.8cmの暗灰黄色の角礫状破碎部及び厚さ63cmの固結した破碎部

走向・傾斜が福浦断層と異なり、隣接孔(FD-6孔)の想定延長位置(32.7m付近)に対応する破碎部が認められない。

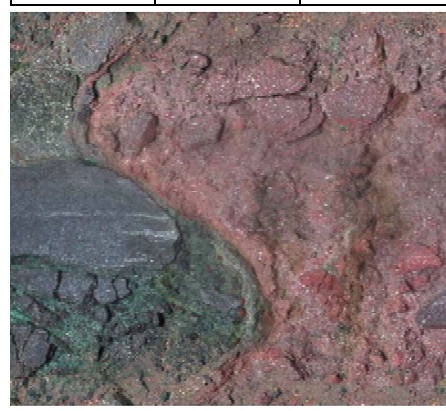
深度(m) **破碎部No.17(OS-2孔)**
 94.5 94.6 94.7 94.8

・厚さ0.1~0.2cmの
 粘土状破碎部及び
 厚さ0.4~1.4cmの
 固結した破碎部

N21° E/69° NW

隣接孔(OS-3'孔)の想定延長位置(24.8m付近)に対応する破碎部が認められない。
