大坪川ダム左岸 表土はぎ調査結果(ルートマップH)

大坪川左岸 表土はぎ調査結果 (ルートマップI)

福浦断層以外の破砕部の連続性確認

○大坪川ダム左岸付近において、福浦断層南部の分布を把握するためのボーリング調査において、福浦断層に対応せず、連続性に乏しいと判断した破砕部について、その確認結果を以下に示す。

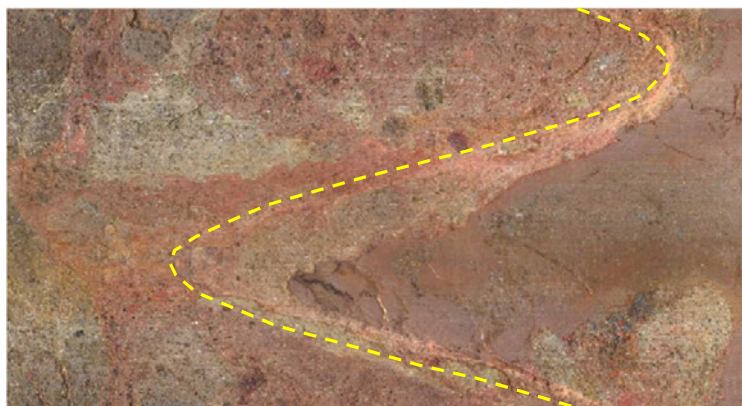
N89° E/74° NW

・厚さ1.8~3.2cmの灰白色の角礫状破碎部, 厚さ2.0~2.8cmの暗灰黄色の角礫状破碎部及び厚さ63cmの固結した破碎部

隣接孔(FD-6孔)の想定延長位置(32.7m付近)に対応する破碎部が認められない。

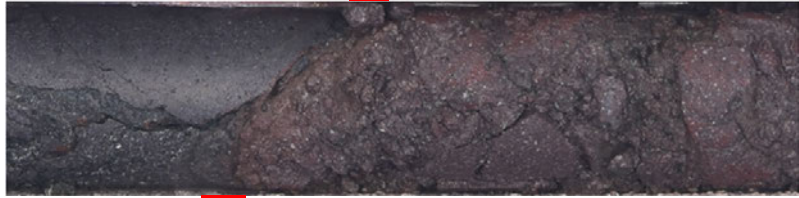
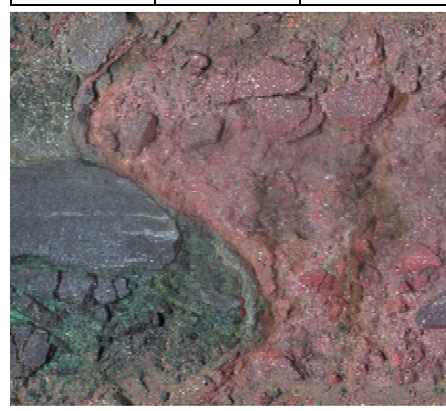
深度(m) **破碎部No.17(OS-2孔)**

・厚さ0.1~0.2cmの
粘土状破碎部及び
厚さ0.4~1.4cmの
固結した破碎部

N21° E/69° NW

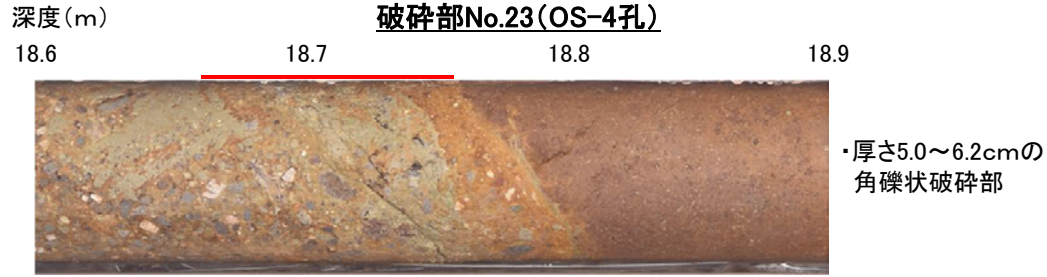
【福浦断層以外の破碎部の連続性確認(OS-4孔) (2/23)】

ルートマップHの想定延長位置に対応する破碎部が認められない。

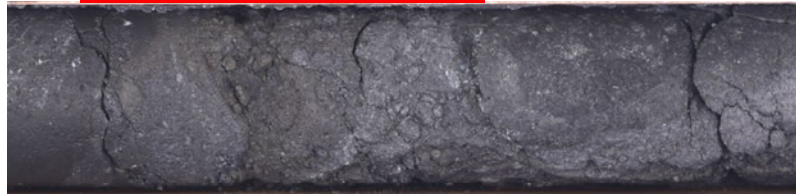
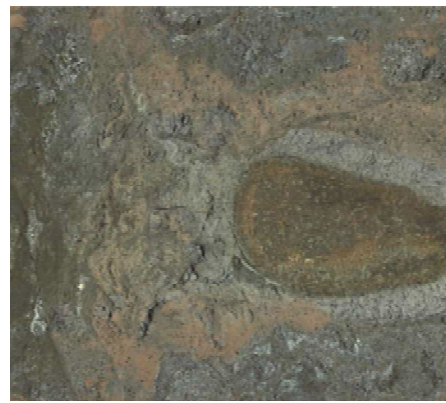
深度(m) **破碎部No.42(OS-4孔)**
 58.6 58.7 58.8 58.9

・厚さ10~16cmの砂状破碎部

N11° E/17° NW

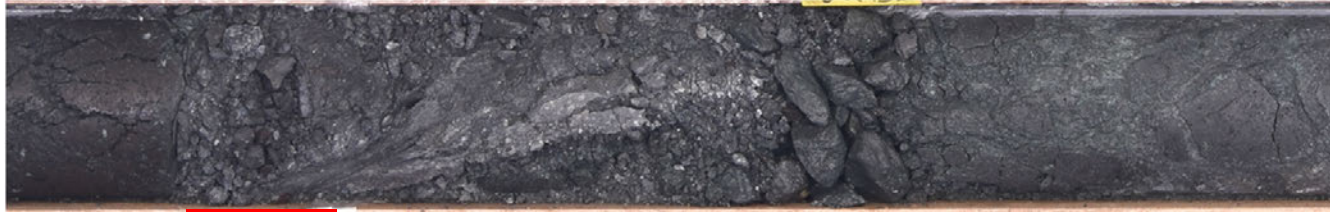
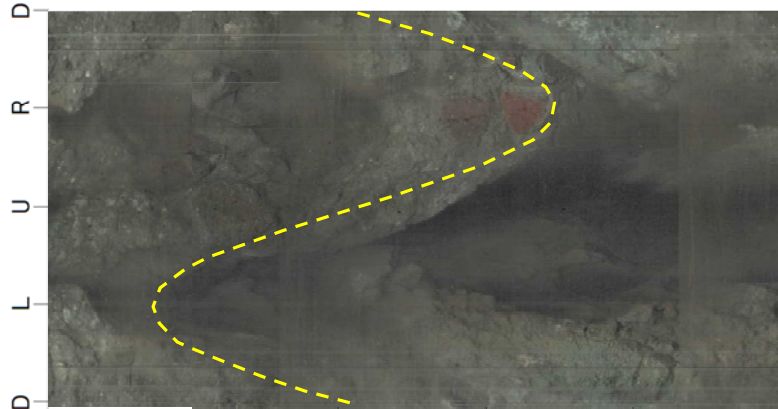
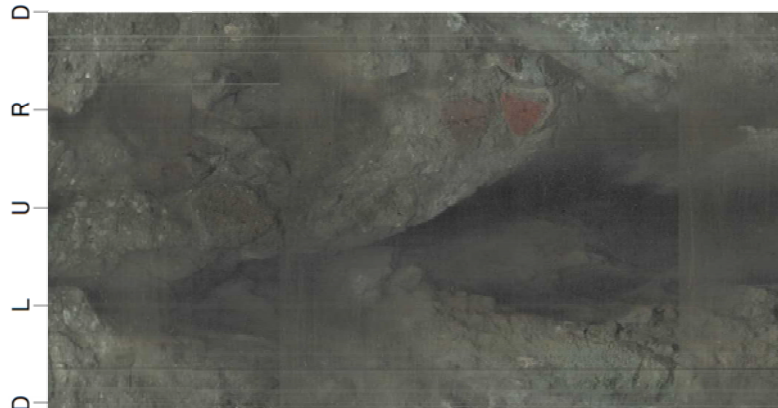
破砕部No.54(OS-4孔)

・厚さ3.4~12cmの
砂状破砕部

N62° E/77° SE

隣接孔(OS-6孔, OS-5孔)の
想定延長位置(34.6m付近,
29.7m付近)に対応する破砕
部が認められない。

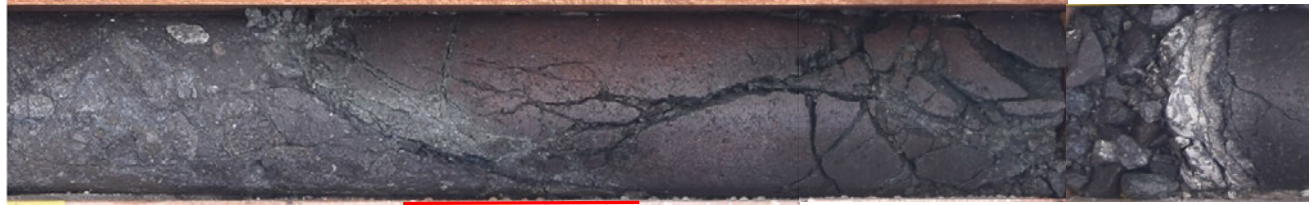
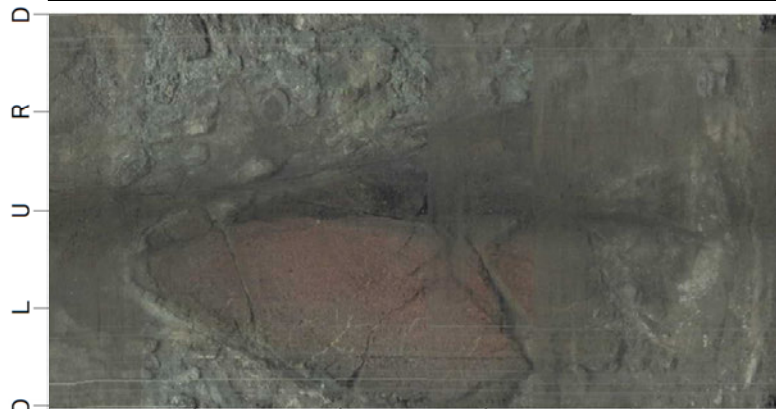
深度(m) **破碎部No.56(OS-4孔)**
 86.6 86.7 86.8 86.9 87.0 87.1

・厚さ0.2~1.9cmの粘土状破碎部及び
 厚さ3.3~4.4cmの固結した破碎部

N84° E/76° NW

大坪川ダム基礎掘削面の想定延長位置に
 対応する破碎部が認められない。
