大坪川ダム左岸 表土はぎ調査結果(ルートマップH)

## (6)-2 ルートマップI

# 福浦断層以外の破砕部の連続性確認

## 【福浦断層以外の破碎部の連続性確認(OS-1孔) (1/4)】

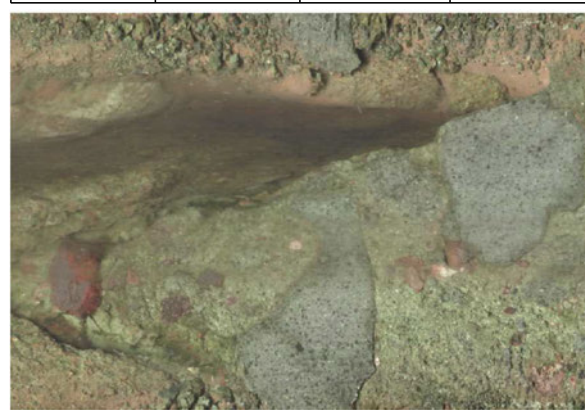
N71° E/83° SE

・厚さ16~19cmの砂状破碎部及び厚さ3.4~3.8cmの固結した破碎部

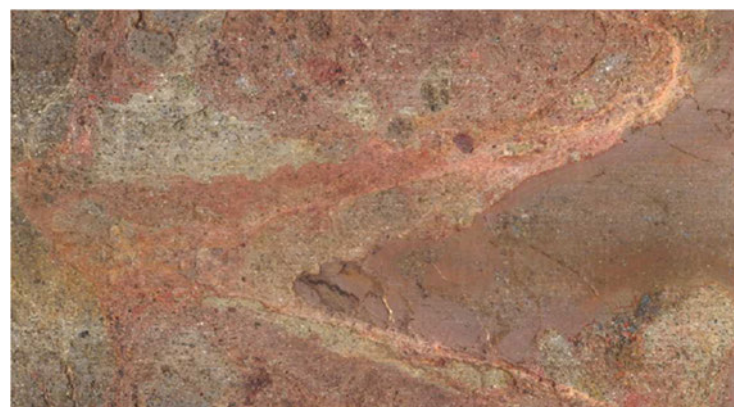
・厚さ1.8~3.2cmの灰白色の角礫状破砕部, 厚さ2.0~2.8cmの暗灰黄色の角礫状破砕部及び厚さ63cmの固結した破砕部

走向・傾斜が福浦断層と異なり, 隣接孔(FD-6孔)の想定延長範囲(32.5~32.8m)に対応する破砕部が認められない。

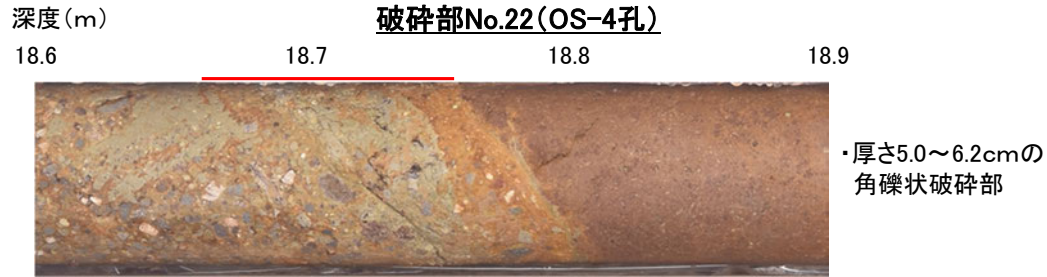
走向・傾斜が福浦断層と異なり、ルートマップHの想定延長位置に対応する破碎部が認められない。

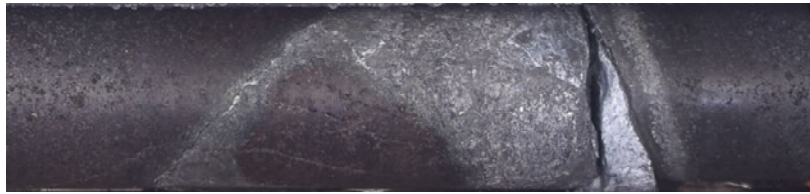
深度(m) **破碎部No.26(OS-4孔)**  
40.7 40.8 40.9 41.0

・厚さ1.7~3.0cmの  
固結した破碎部

走向・傾斜が福浦断層と異なり、隣接孔(FD-6孔)の想定延長範囲(31.7~33.4m)に対応する破碎部が認められない。

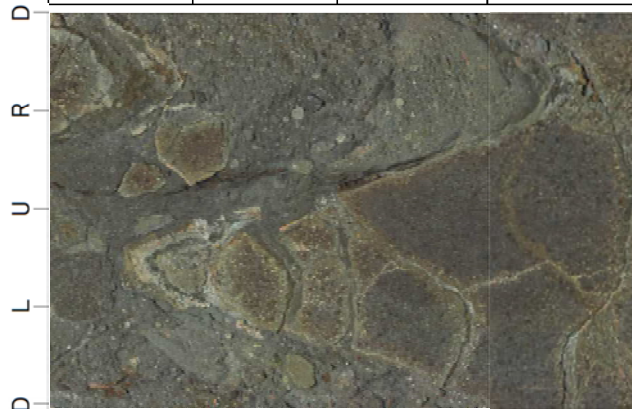
深度(m) **破碎部No.31(OS-4孔)**

・厚さ1.3～1.8cmの粘土状破碎部及  
び厚さ7.9～13cmの固結した破碎部

走向・傾斜が福浦断層と異なり、大坪川ダム基礎掘削面の想定延長位置に対応する破碎部が認められない。

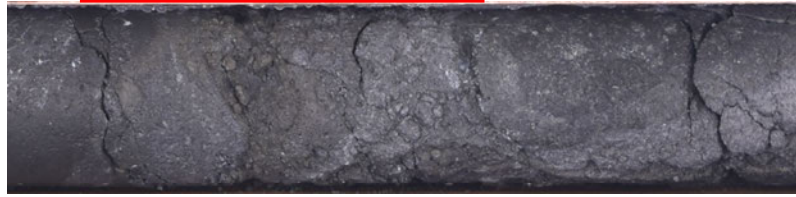
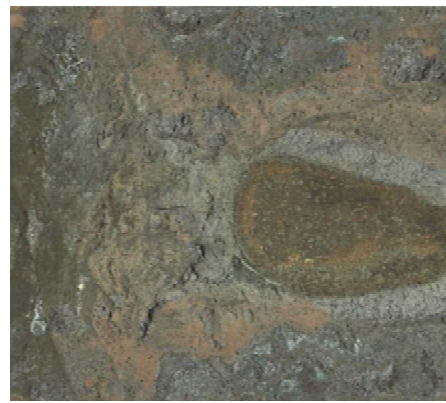
深度(m) **破碎部No.41(OS-4孔)**  
 58.6 58.7 58.8 58.9

・厚さ10~16cmの砂状破碎部

走向・傾斜が福浦断層と異なり、ルートマップHの想定延長位置に対応する破碎部が認められない。

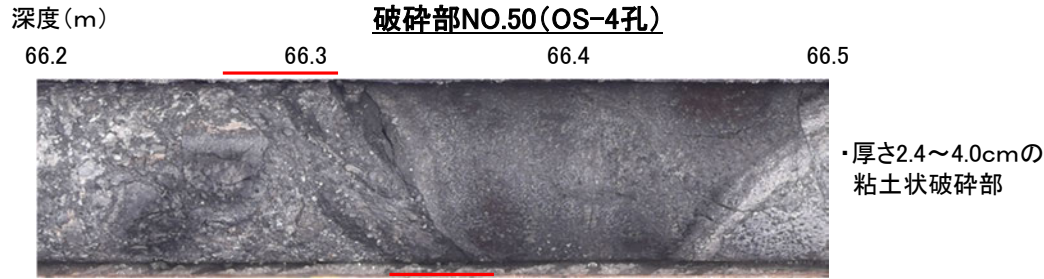
走向・傾斜が福浦断層と異なり、隣接孔(FD-3孔)の想定延長範囲(35.4~41.3m)に対応する破碎部が認められない。

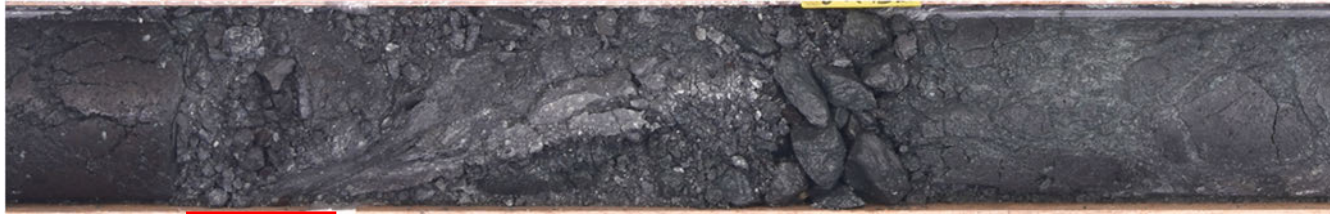
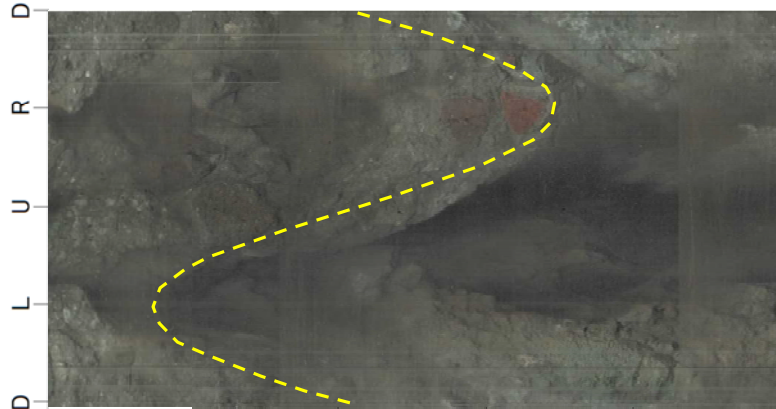
**破砕部No.53(OS-4孔)**

・厚さ3.4~12cmの  
砂状破砕部

走向・傾斜が福浦断層と異なり、隣接孔(OS-6孔、OS-5孔)の想定延長範囲(29.2~37.3m、23.1~33.6m)に対応する破砕部が認められない。

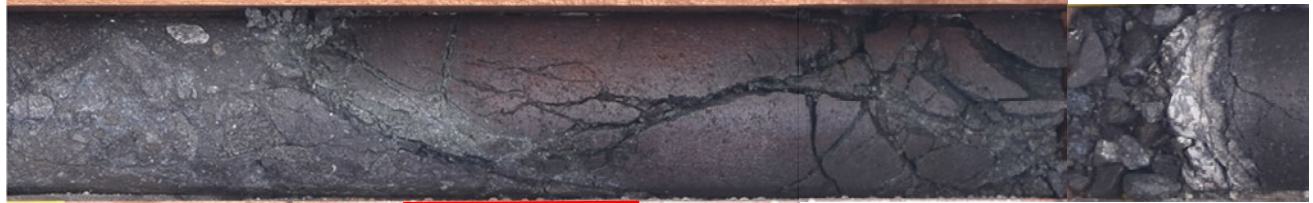
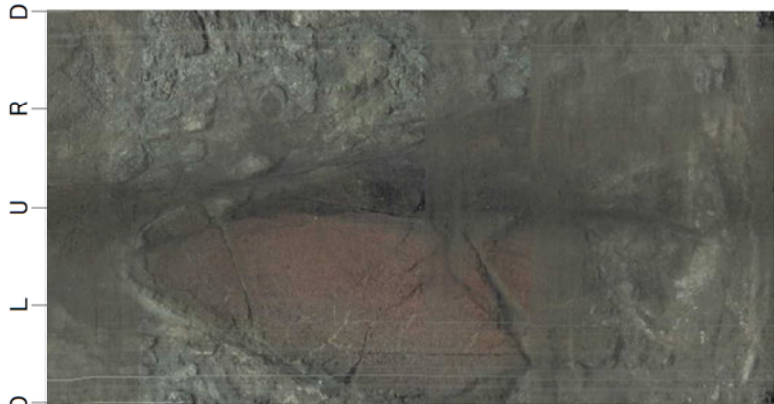
深度(m) **破碎部No.55(OS-4孔)**  
 86.6 86.7 86.8 86.9 87.0 87.1

・厚さ0.2~1.9cmの粘土状破碎部及び  
 厚さ3.3~4.4cmの固結した破碎部

走向・傾斜が福浦断層と異なり、大坪川ダム基礎掘削面の想定延長位置に対応する破碎部が認められない。
