防潮堤基礎掘削法面（防潮堤設置時） スケッチ・写真 [5BL, 6BL]①

破砕部周辺の岩石名についての2017.3.10審査会合前後
における対応関係

破砕部の幅と長さの関係

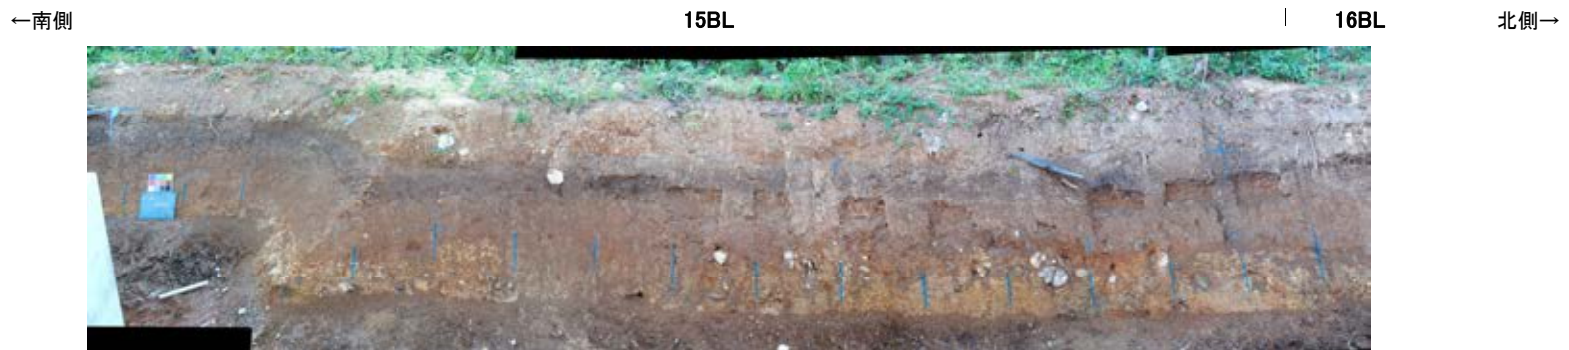
防潮堤設置時写真[15BL, 16BL]

・防潮堤基礎[15BL]には、断層は認められない。

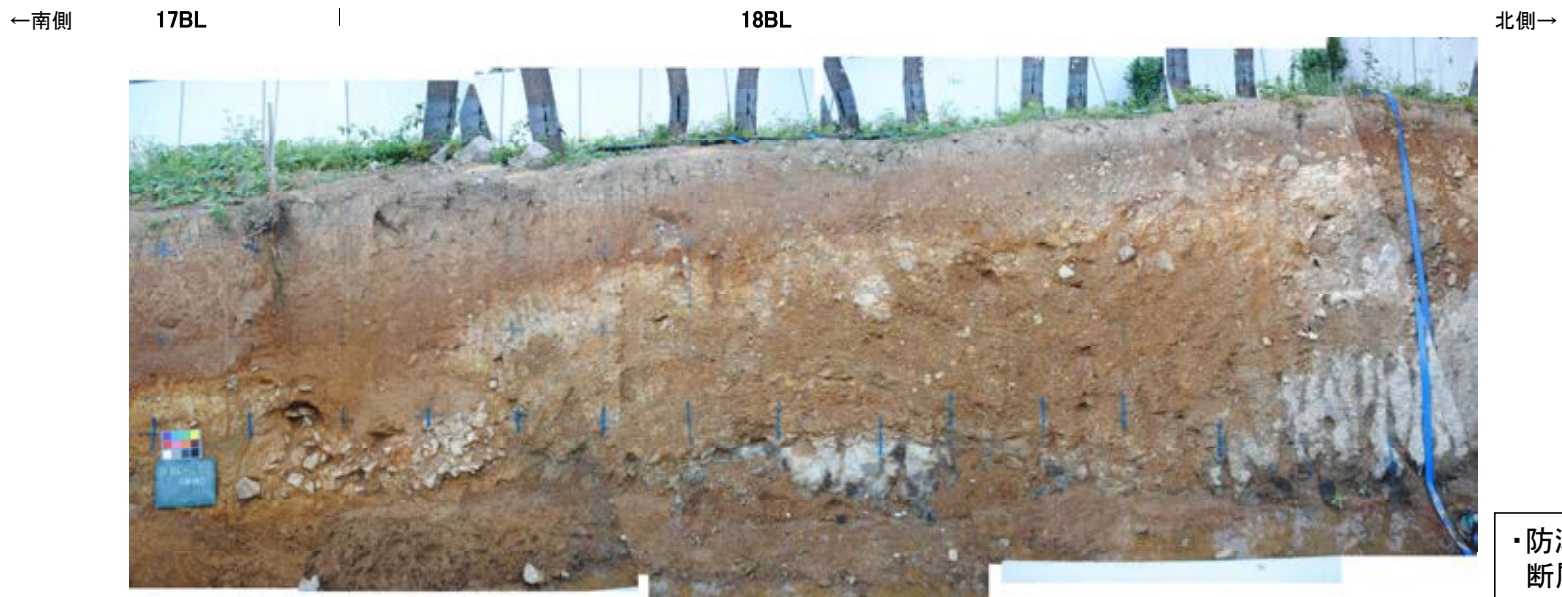
防潮堤設置時写真[17BL, 18BL]

・防潮堤基礎[18BL]には、断層は認められない。

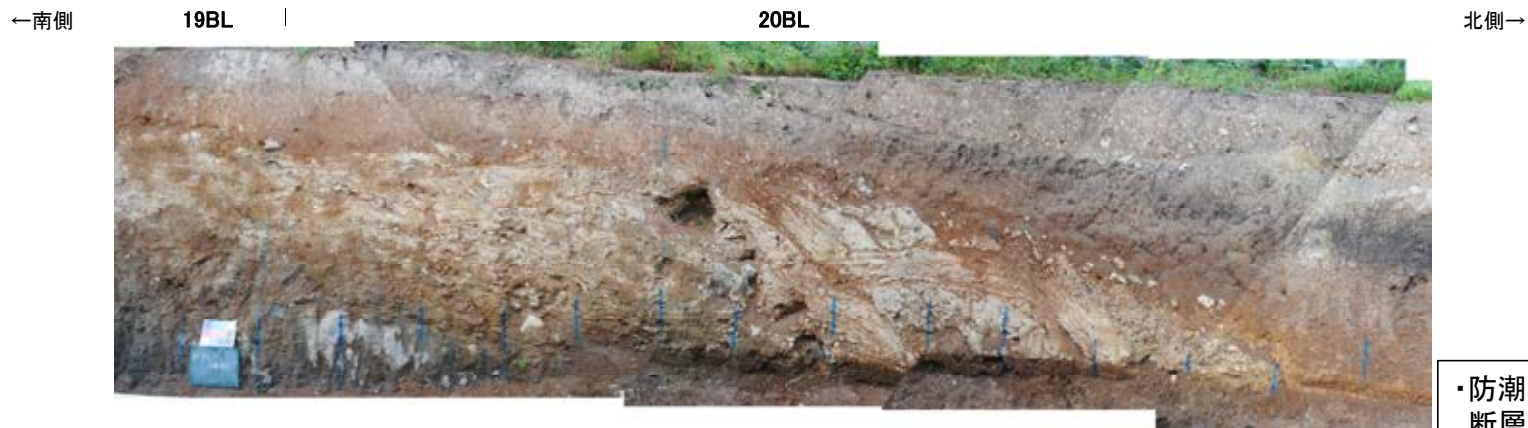
防潮堤設置時写真[19BL, 20BL]

・防潮堤基礎[20BL]には、断層は認められない。

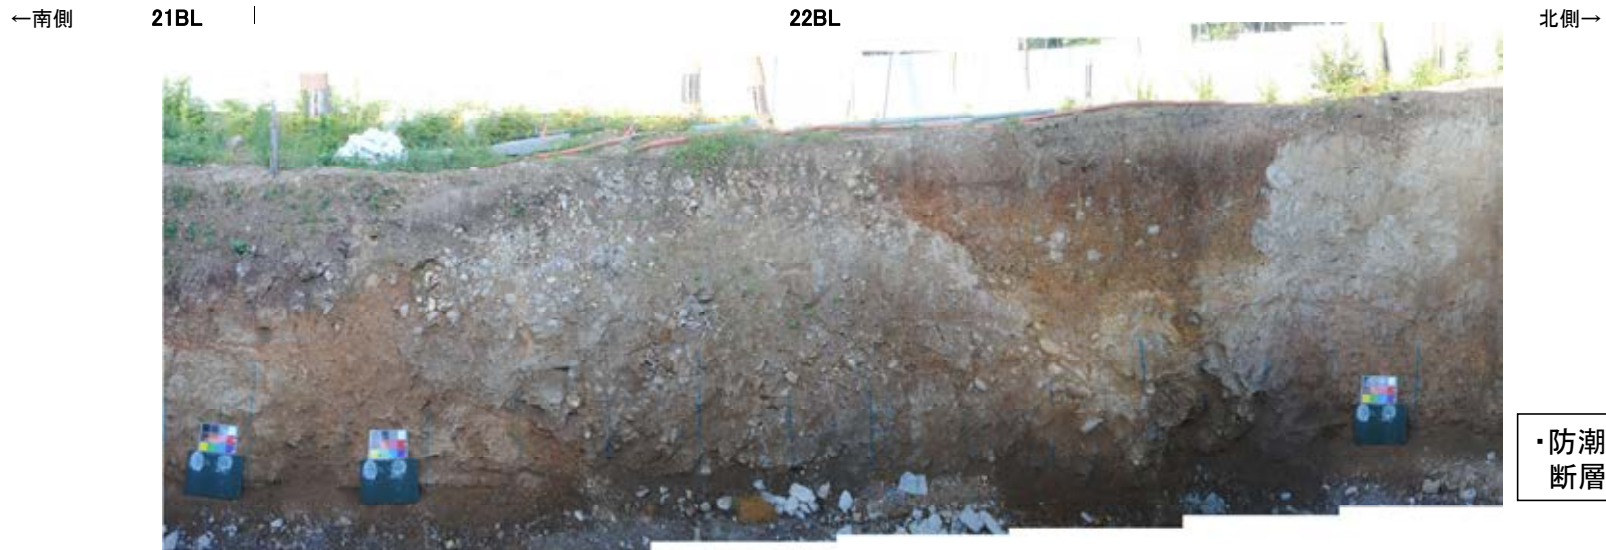
・防潮堤基礎[22BL]には、
断層は認められない。

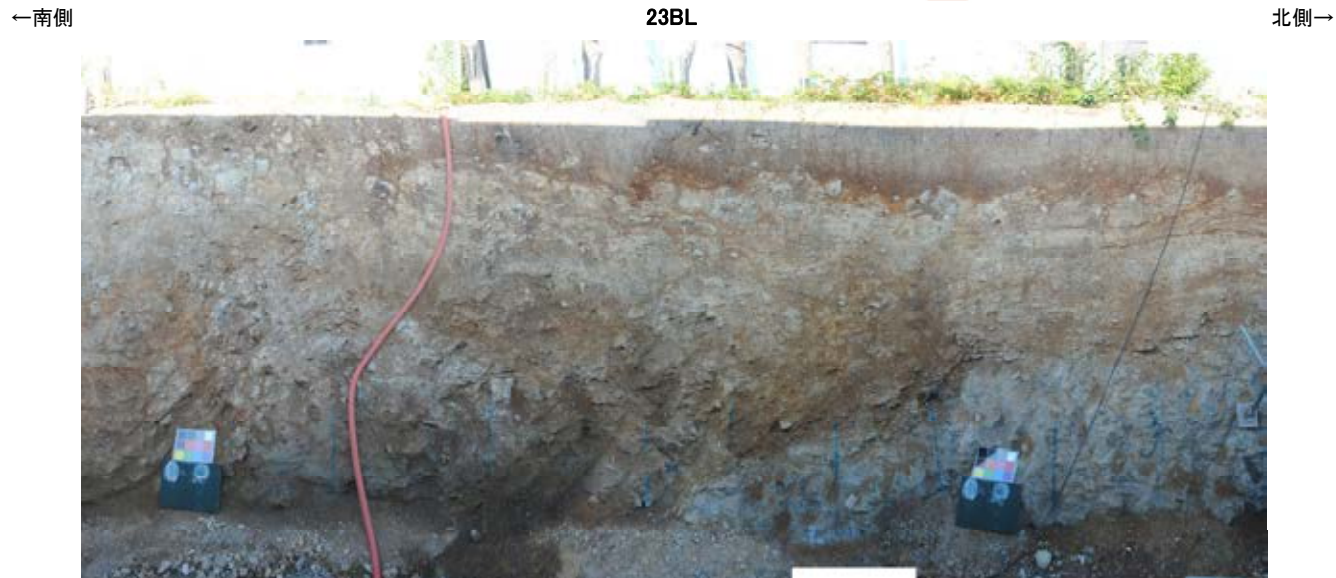
防潮堤設置時写真[23BL]

・防潮堤基礎[23BL]には、断層は認められない。

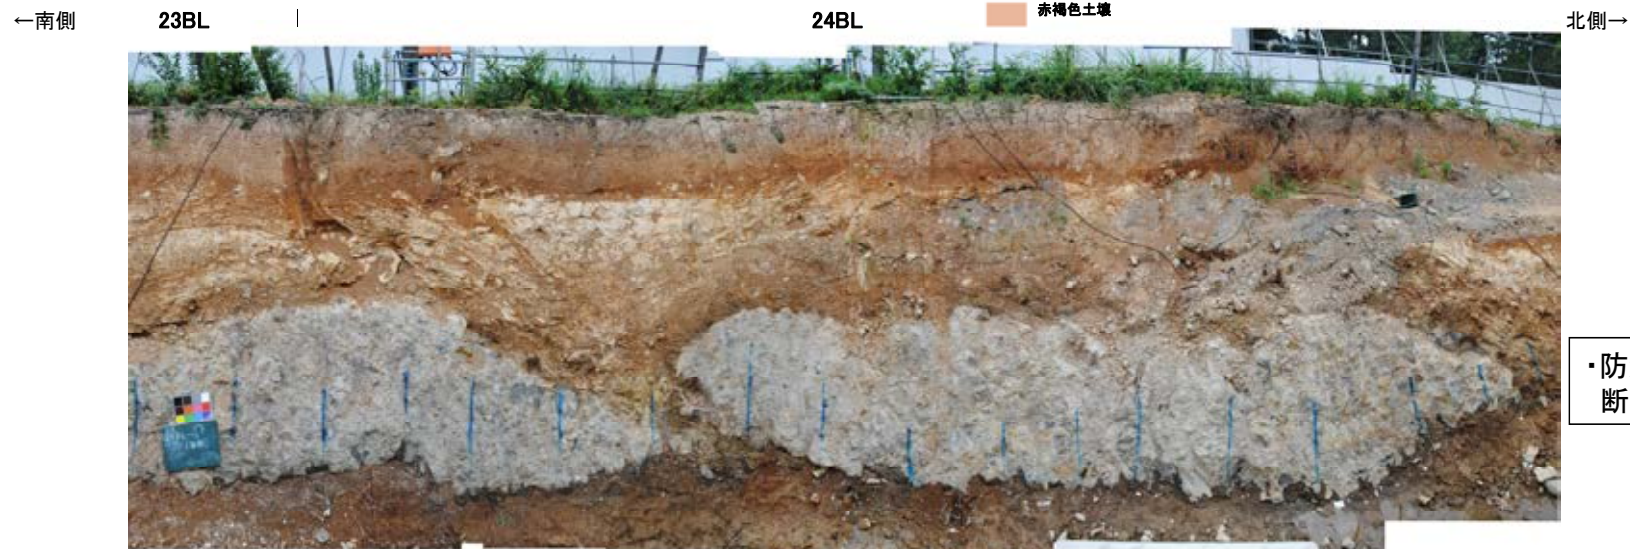
防潮堤設置時写真[23BL, 24BL]

・防潮堤基礎[24BL]には、断層は認められない。

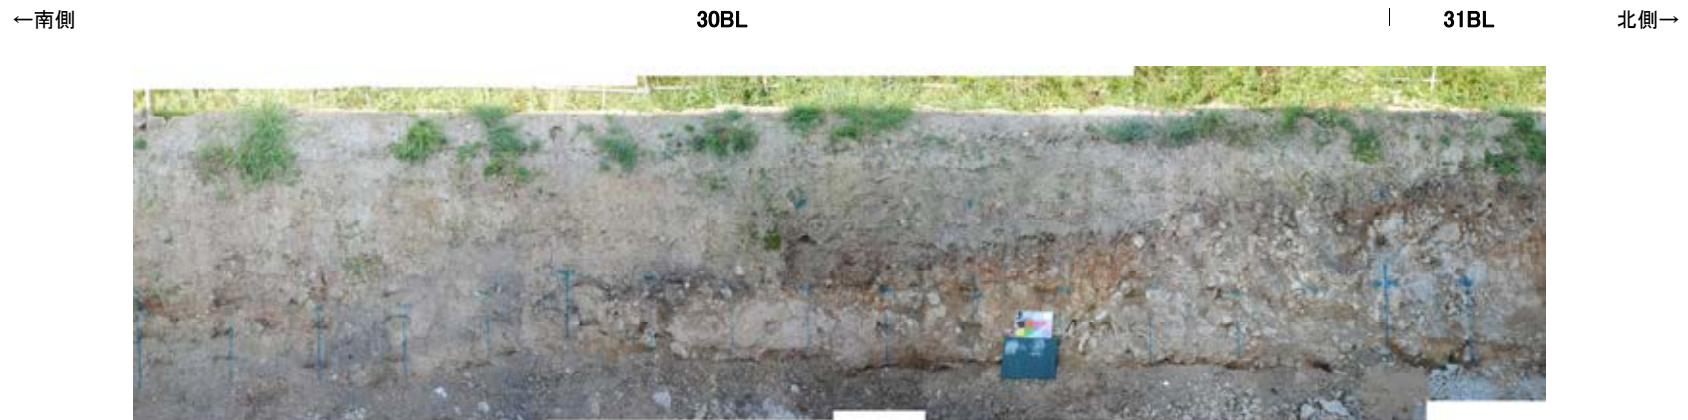
防潮堤設置時写真[30BL, 31BL]

・防潮堤基礎[30BL]には、断層は認められない。

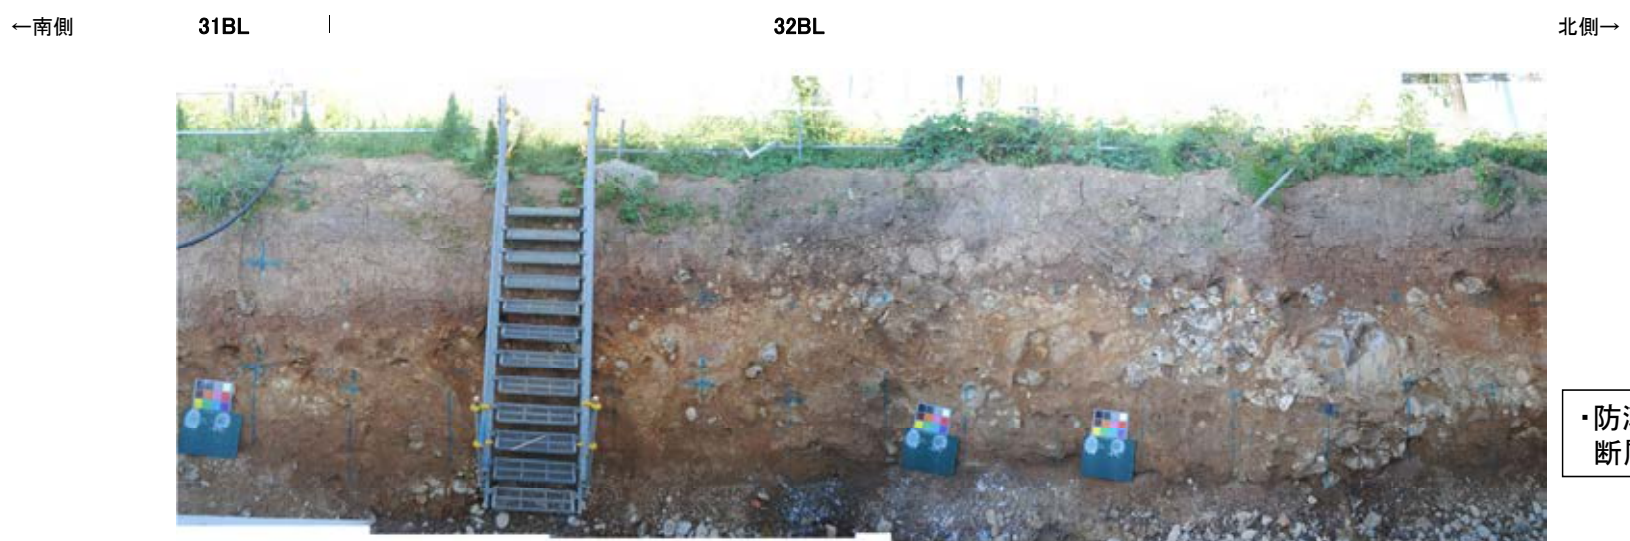
防潮堤設置時写真[31BL, 32BL]②

・防潮堤基礎[32BL]には、断層は認められない。

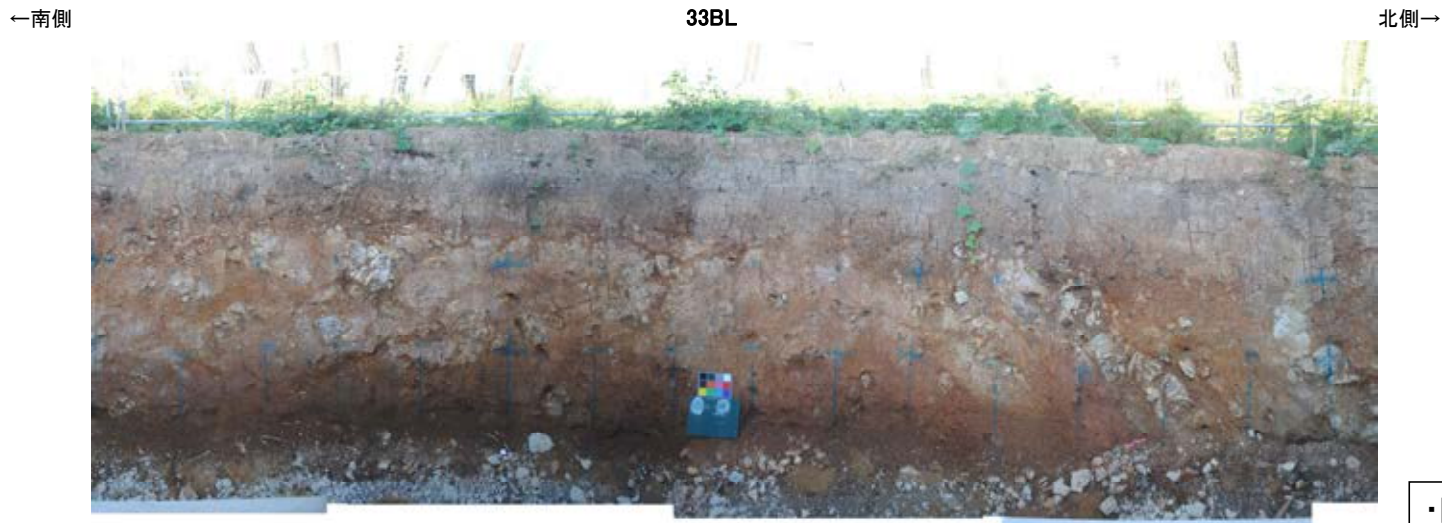
・防潮堤基礎[33BL]には、断層は認められない。

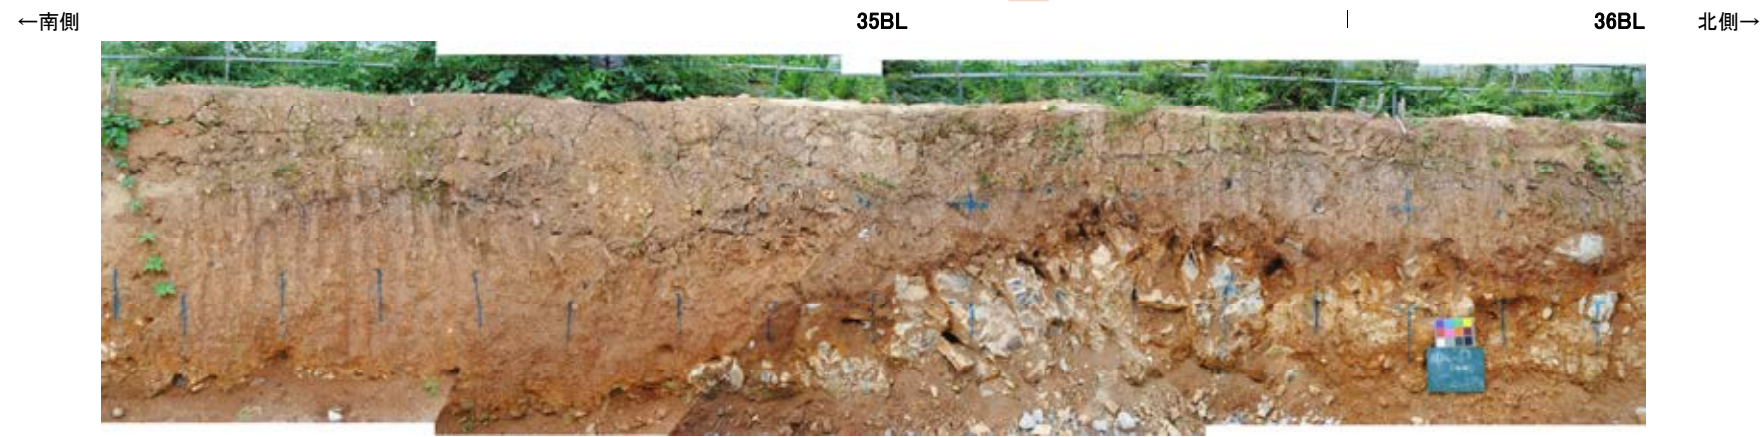
防潮堤設置時写真[35BL, 36BL]

・防潮堤基礎[35BL]には、断層は認められない。

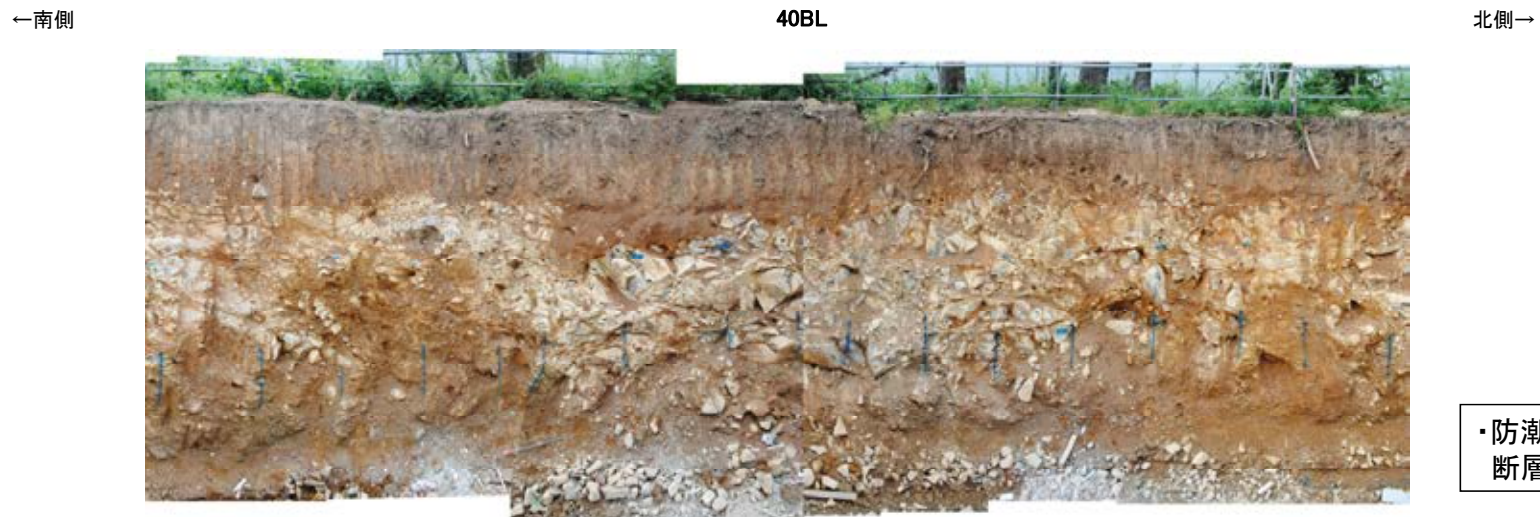
・防潮堤基礎[40BL]には、断層は認められない。

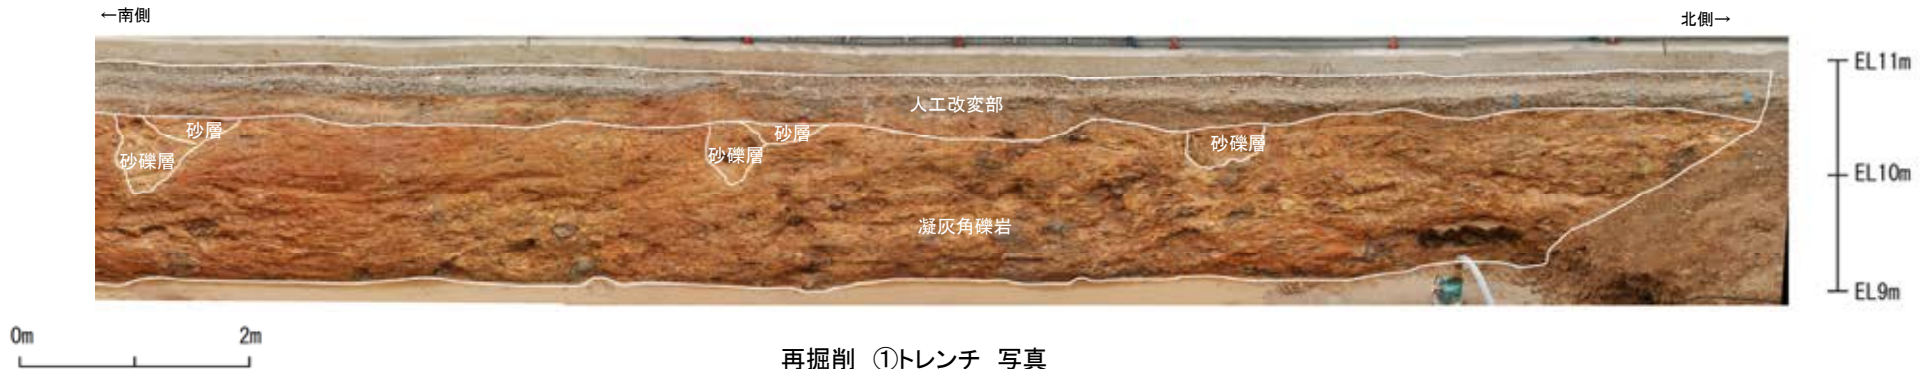
防潮堤基礎掘削法面（再掘削時） スケッチ・写真〔①トレンチ（3/3）〕

(I -1, 2) 割れ目に沿って岩盤上面が凹んでいる箇所
(II -1, 2) 岩盤上面が傾斜しており、礫層が同じ層厚で盛り上がる形状を示す箇所

・(I -1, 2)に該当する割れ目はトレンチ内で下部に連続せず、破碎部を伴わないことを確認した。

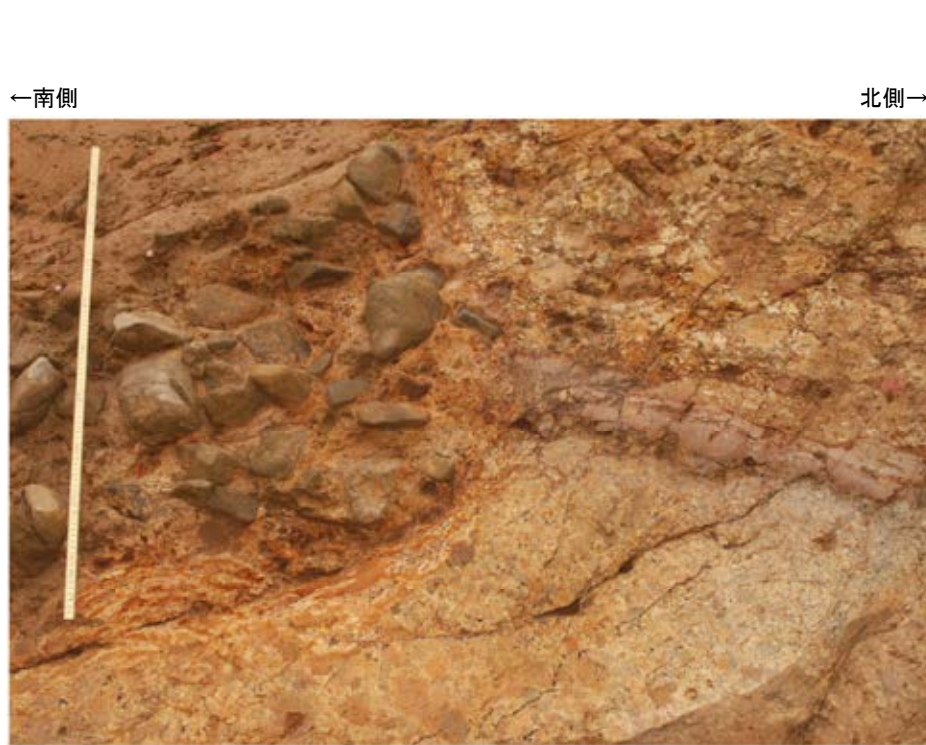
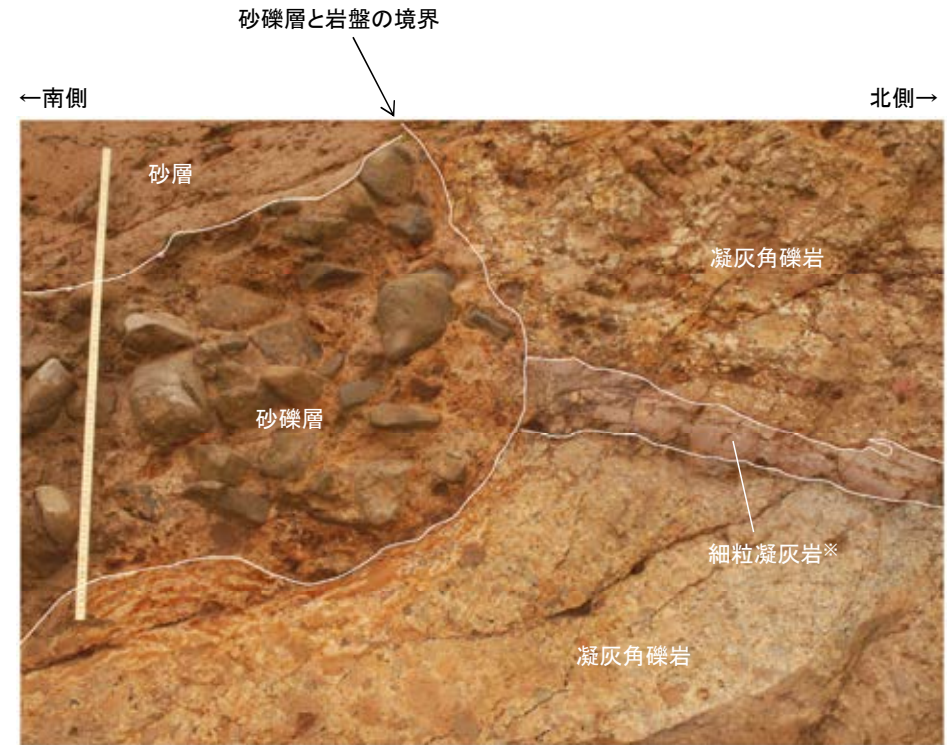
拡大写真

・割れ目に沿って岩盤上面が凹んでいる箇所について、再掘削した結果、凹地の下方には断層は認められないことを確認した。

※細粒凝灰岩:凝灰角礫岩に挟まれる厚さ6 ~ 10cmの細粒凝灰岩からなる層理。固結した破碎部とは異なる。

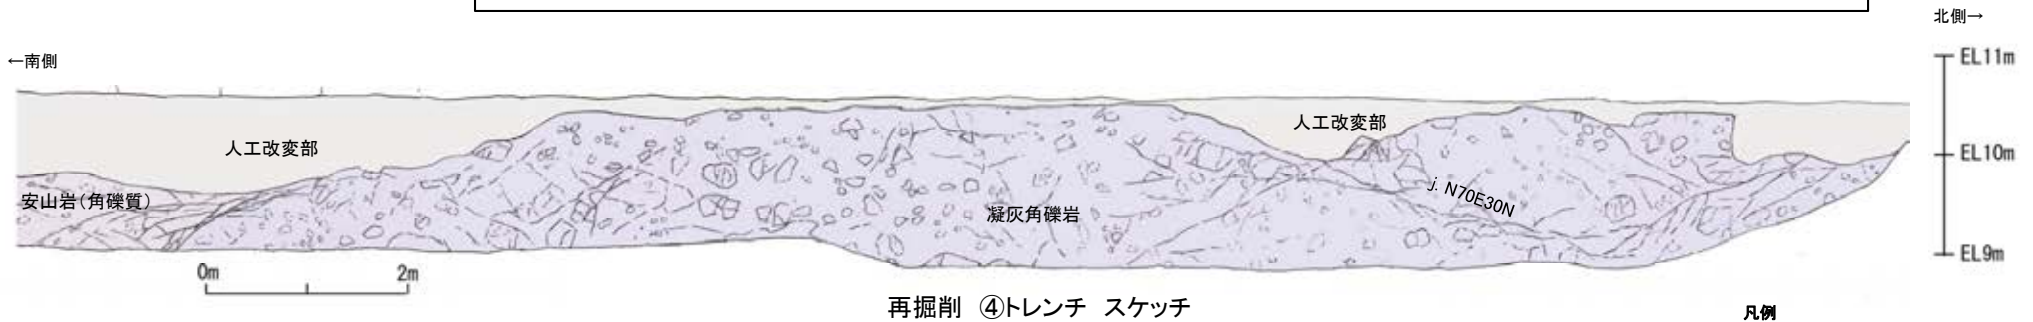
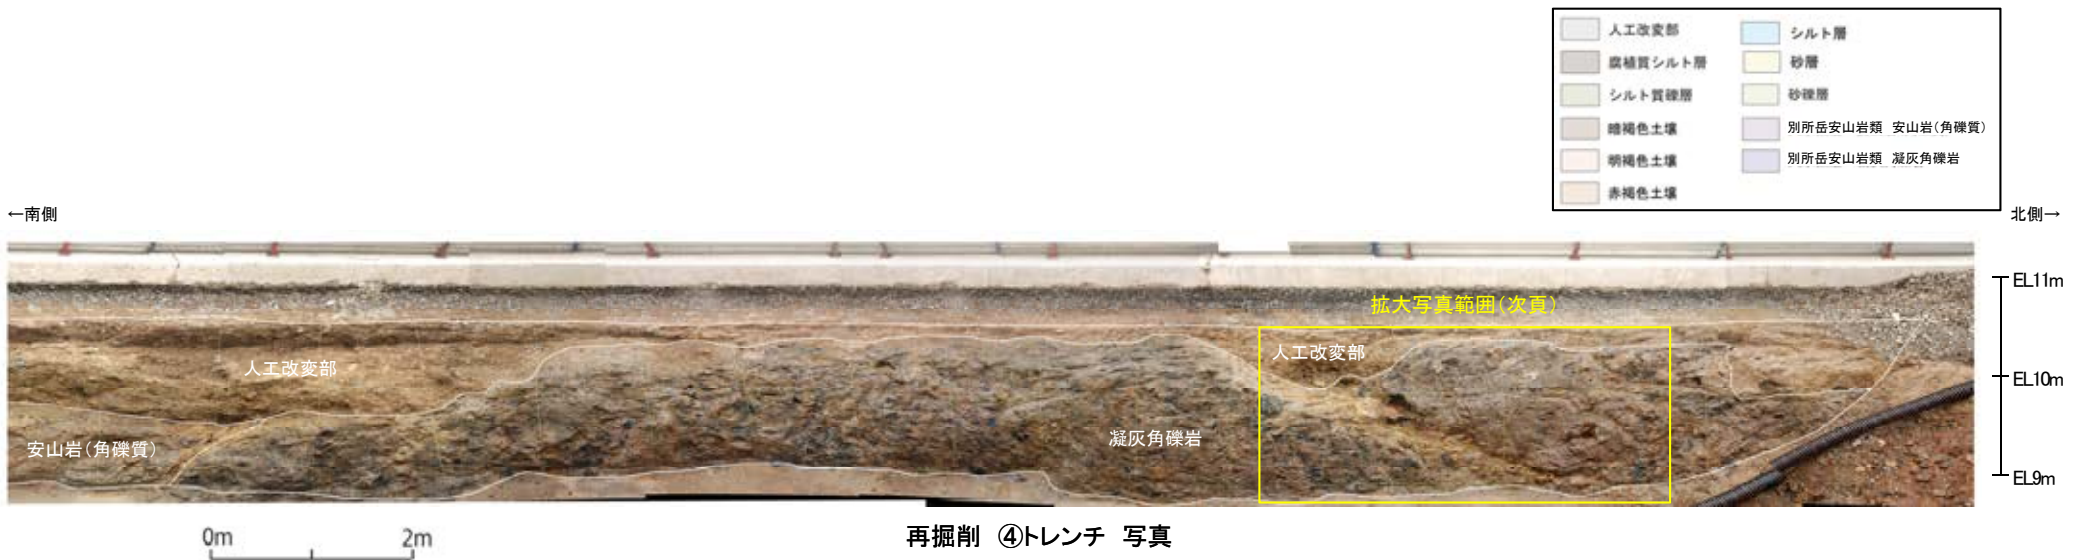
防潮堤基礎掘削法面(再掘削時) スケッチ・写真[④トレンチ(2/3)]

(I-4) 割れ目に沿って岩盤上面が凹んでいる箇所
(II-4) 岩盤上面が傾斜しており、礫層が同じ層厚で盛り上がる形状を示す箇所

・(II-4)の砂層・砂礫層は、人工改変されており現存しない(補足資料2.1-1(4) P.2.1-1-80参照)が、下位の岩盤中には、断層がないことを確認した。

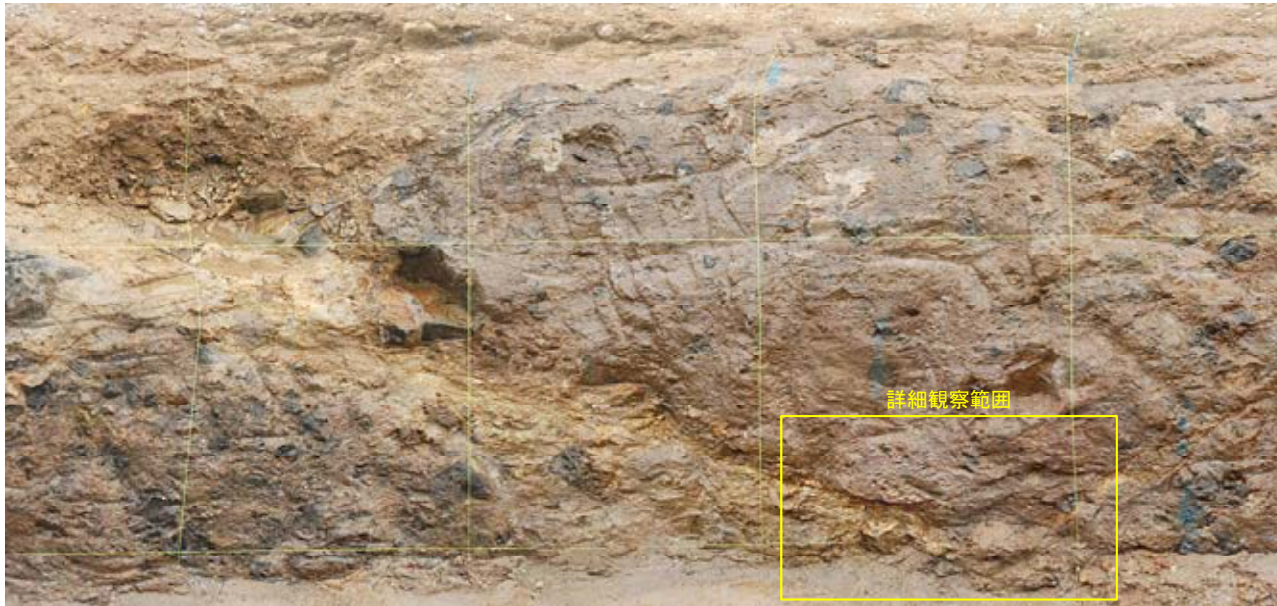
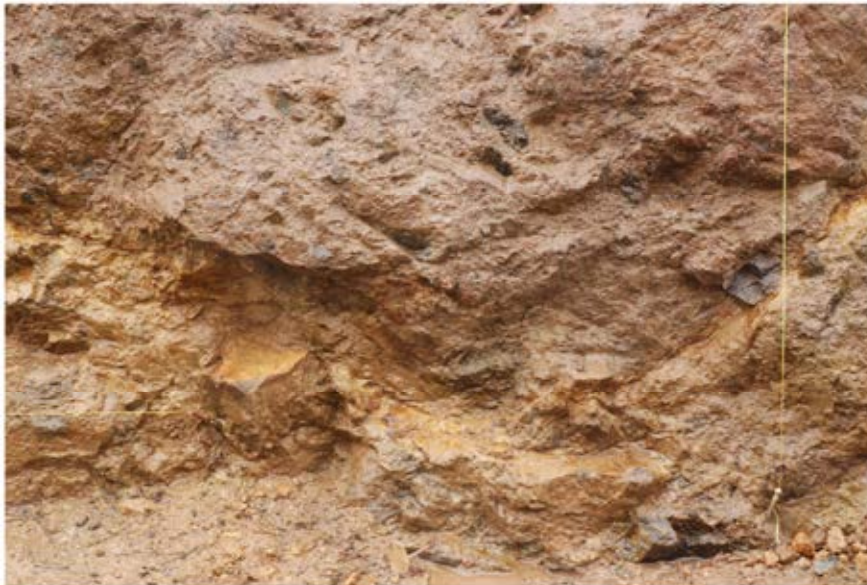
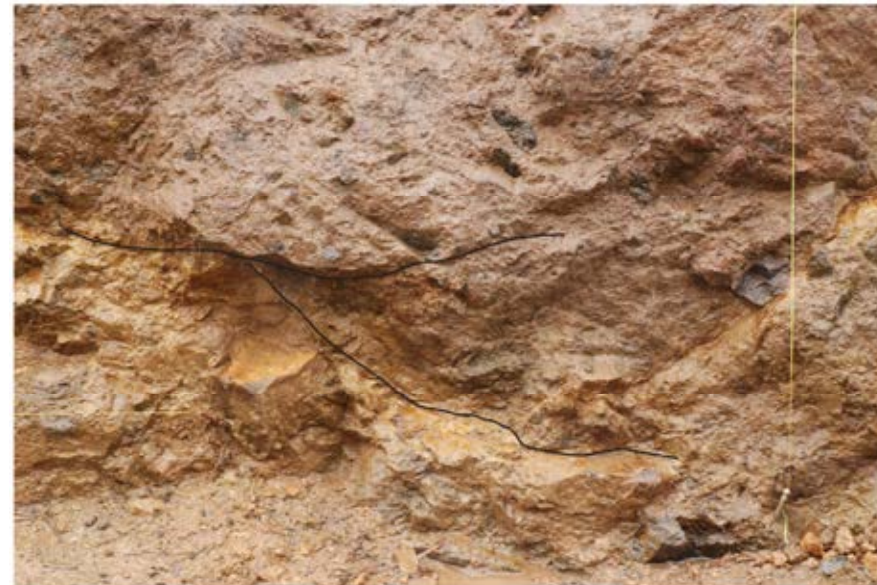
拡大写真(全景)

・節理はトレンチ下部で消滅することを確認した。

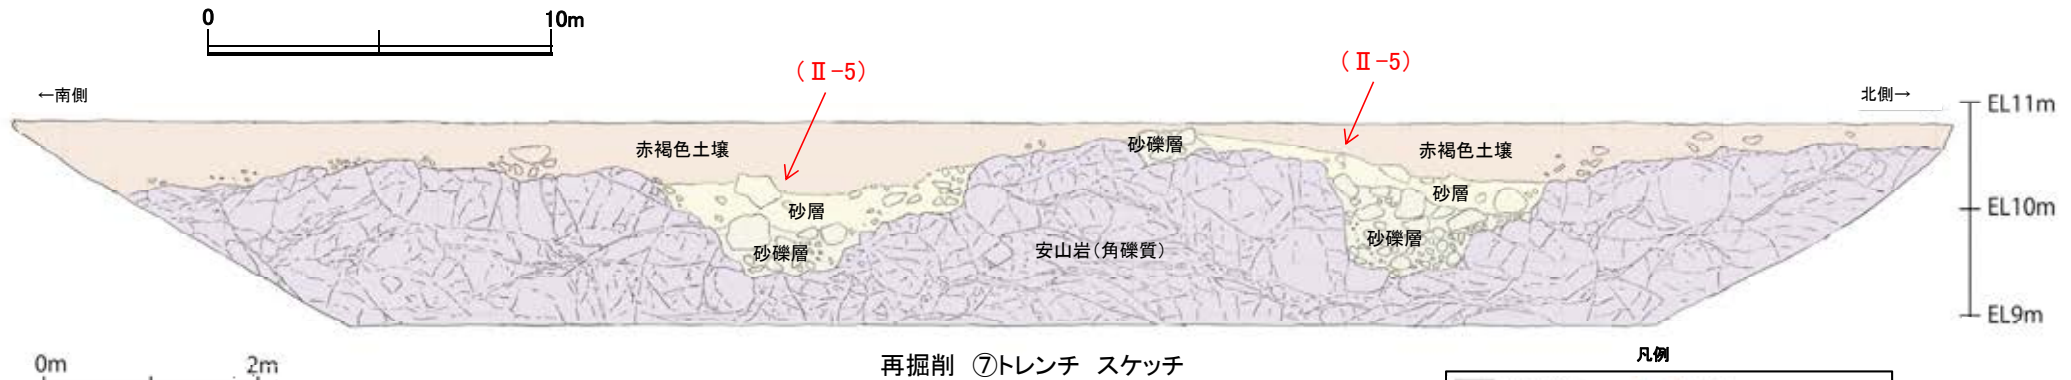
防潮堤基礎掘削法面（再掘削時） スケッチ・写真〔⑦トレンチ〕

(II-5) 岩盤上面が傾斜しており、礫層が同じ層厚で盛り上がる形状を示す箇所

・(II-5)の砂層・砂礫層の下位の岩盤中には、断層がないことを確認した。

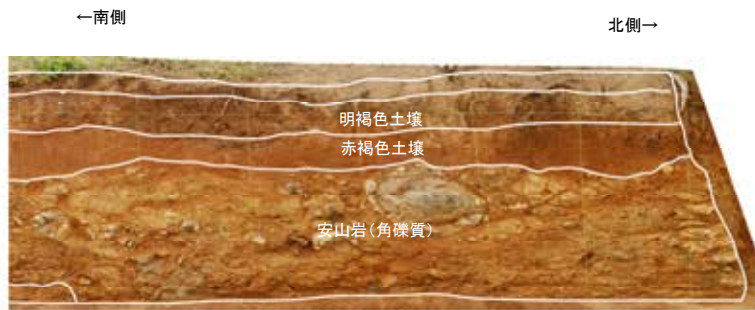
防潮堤基礎掘削法面(再掘削時) スケッチ・写真[⑧トレンチ(2/2)]

(Ⅱ-6, 7)岩盤上面が傾斜しており、礫層が同じ層厚で盛り上がる形状を示す箇所

・(Ⅱ-7)の砂層・砂礫層の下位の岩盤中には、断層がないことを確認した。

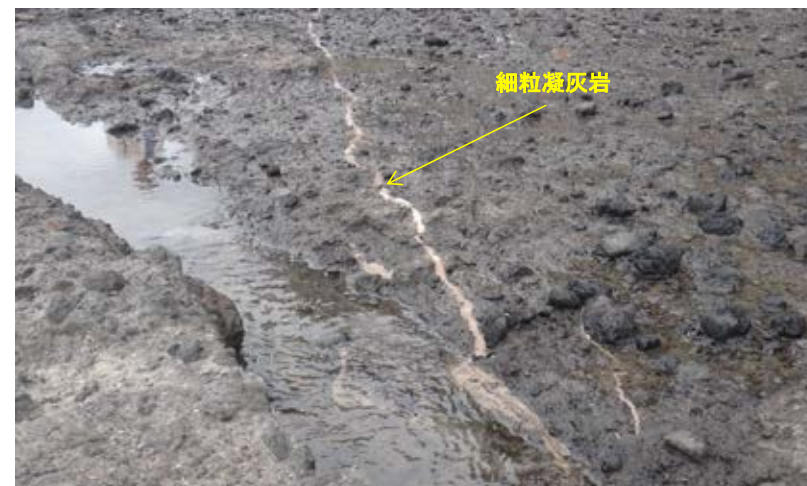
サイトから約4km北方の海岸部写真(遠景)

- ・波蝕台に細粒凝灰岩が屈曲して分布している。
- ・せん断面は存在せず，内部及びその周辺にもせん断に伴う塑性流動状の構造や礫の配列は認められない。
- ・2016年6月10日審査会合時はこのような細粒凝灰岩も凝灰質な細粒部としていた。

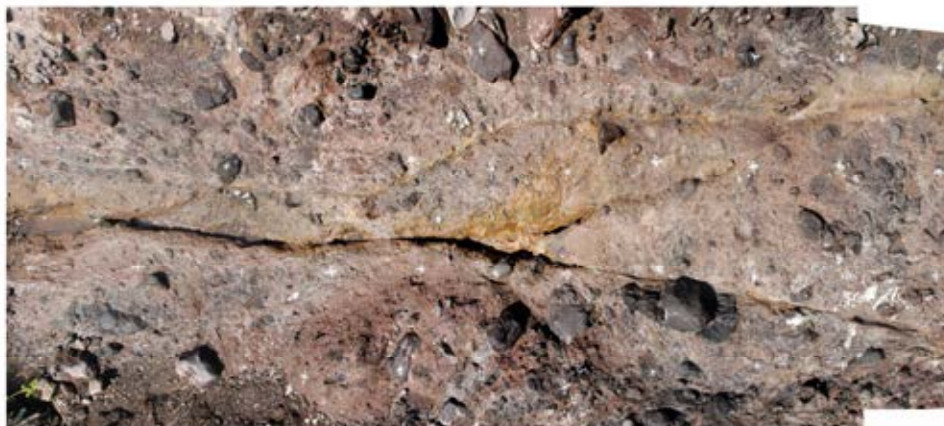
海岸部 K-2断層付近写真

- ・火山礫凝灰岩中には、主せん断面と関連していると考えられる変形構造(塑性流動状の構造や礫の配列)が認められる。
- ・この変形構造が認められる範囲を固結した破碎部としている(図中黄色)。
- ・2016年6月10日審査会合時は変形構造の有無に関わらずこのような火山礫凝灰岩を帯状を呈する火山碎屑岩としていた。

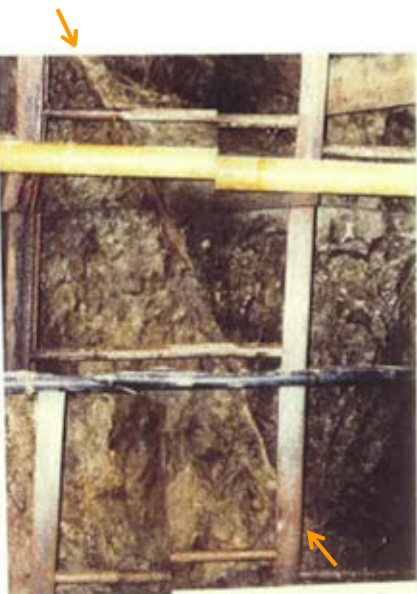
試掘坑調査結果
(1号炉試掘坑A 32m付近)(西側側壁)

この事例における破砕部の幅は5cm(①+③-1)である。

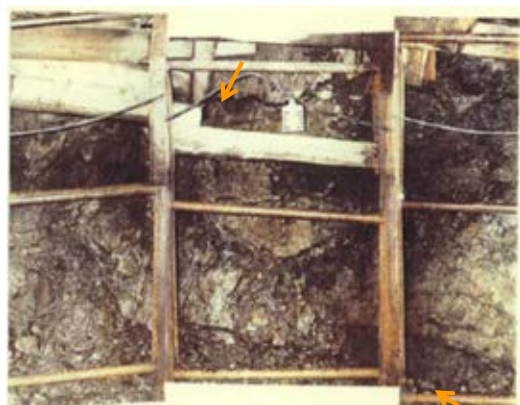
試掘坑調査結果
(1号炉試掘坑C 68~70m付近)(北側側壁)

- ①岩片混じりの粘土※1。
厚さ0.1~3cm。赤褐色ないし黄褐色を呈する。走向傾斜はN70° W/80° NE。
- ③-1凝灰質な細粒部※2。
硬さは中硬質。赤褐色を呈する。粘土(①)に沿って認められる。厚さ1~2cm。
表面に鏡肌・条線が認められる。

この事例における破砕部の幅は5cm(①+③-1)である。

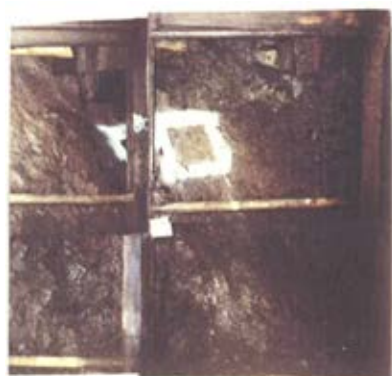
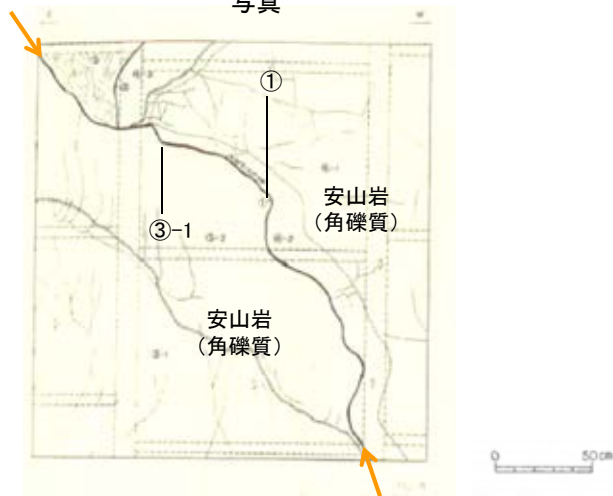
試掘坑調査結果
(1号炉試掘坑C 72~73m付近)(南側側壁)

この事例における破砕部の幅は12cm(①+③-1)である。

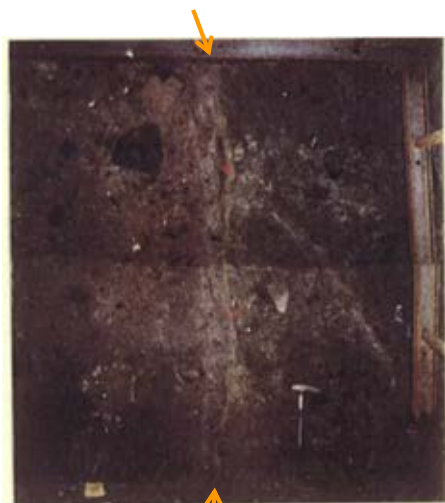
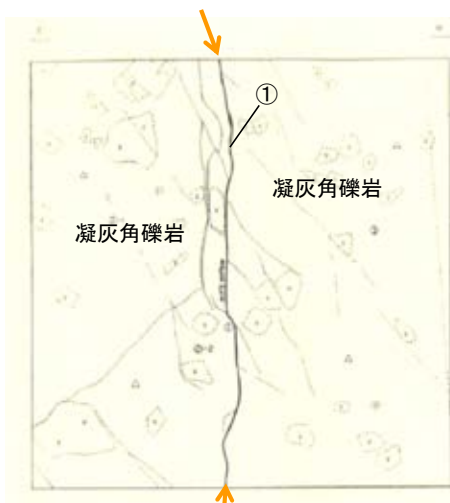
試掘坑調査結果
(1号炉試験坑d)(切羽)

この事例における破碎部の幅は3cm(①)である。

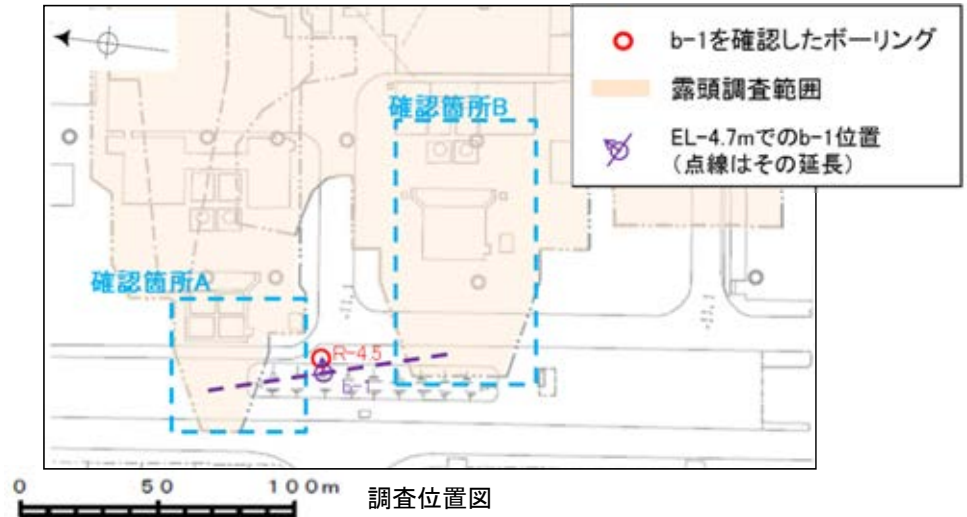
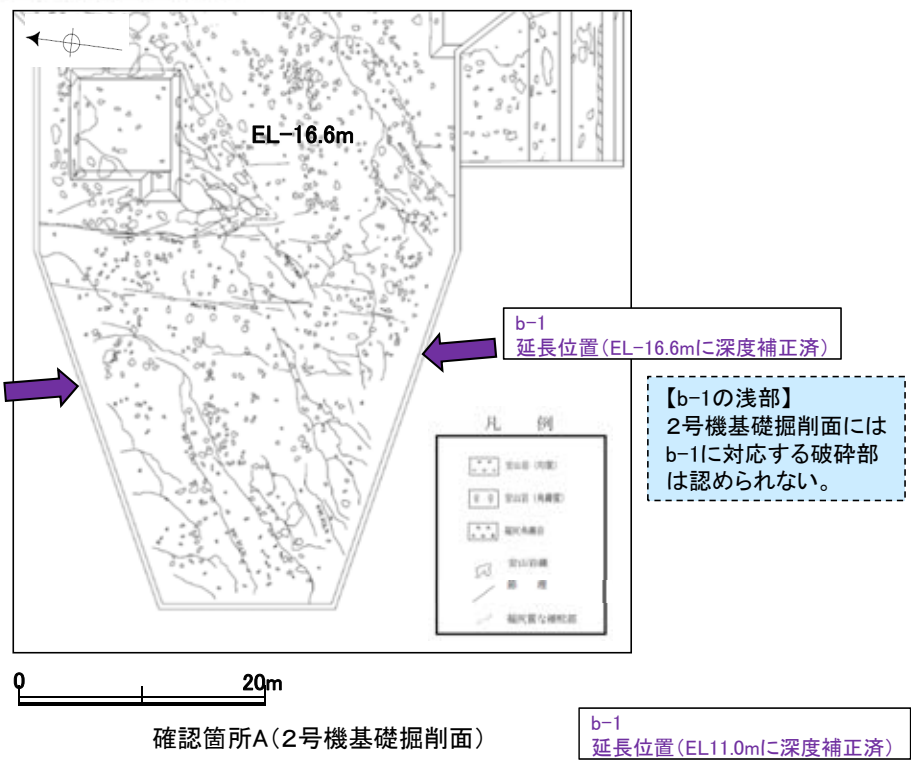
• b-1は、R-4.5孔の深度55.50mのみで認められ、浅部方向の基礎掘削面では認められないことから、浅部方向へ連続しないと判断。

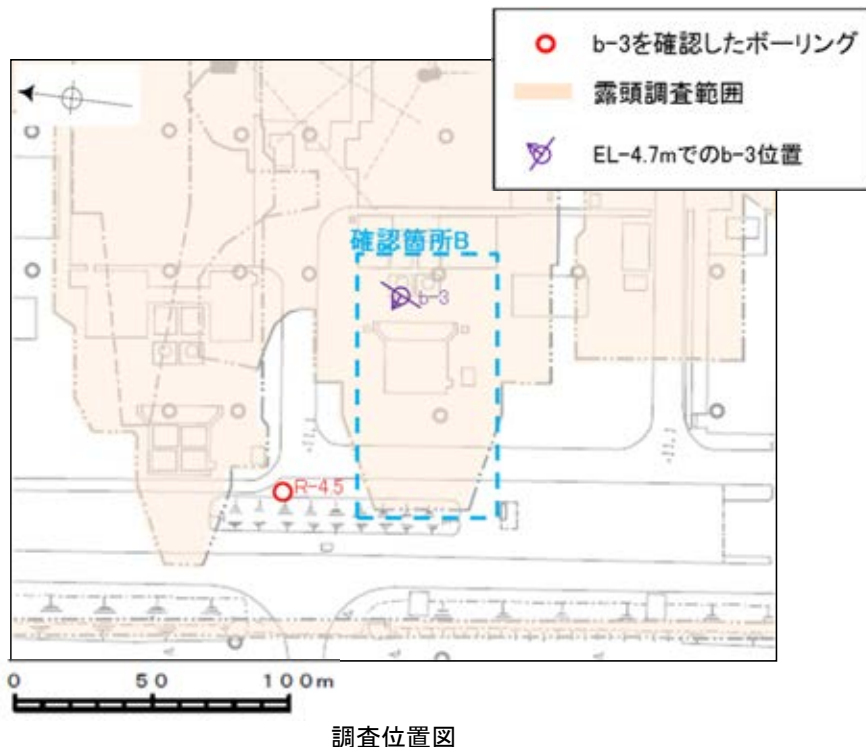
確認箇所B(1号機基礎掘削断面)

• b-3は、R-4.5孔の深度144.80mのみで認められ、浅部方向の基礎掘削断面では認められないことから、浅部方向へ連続しないと判断。

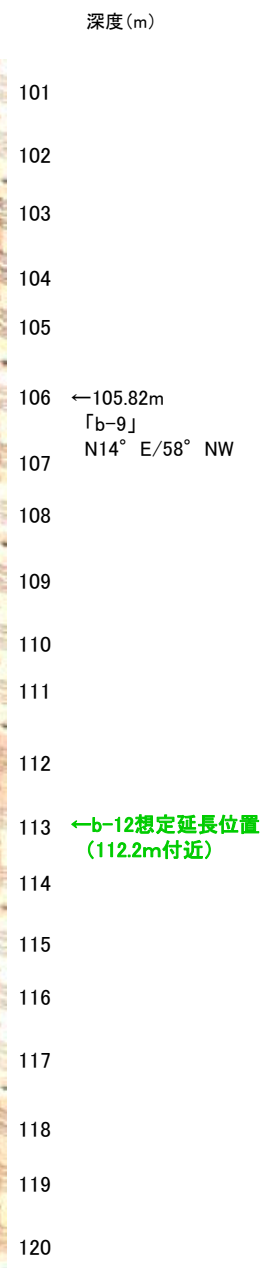
b-5~b-13の連続性検討 b-12の連続性:浅部延長②(M-13'孔)

・b-12の浅部延長に位置するM-13'孔には、b-12に対応する破碎部は認められない。

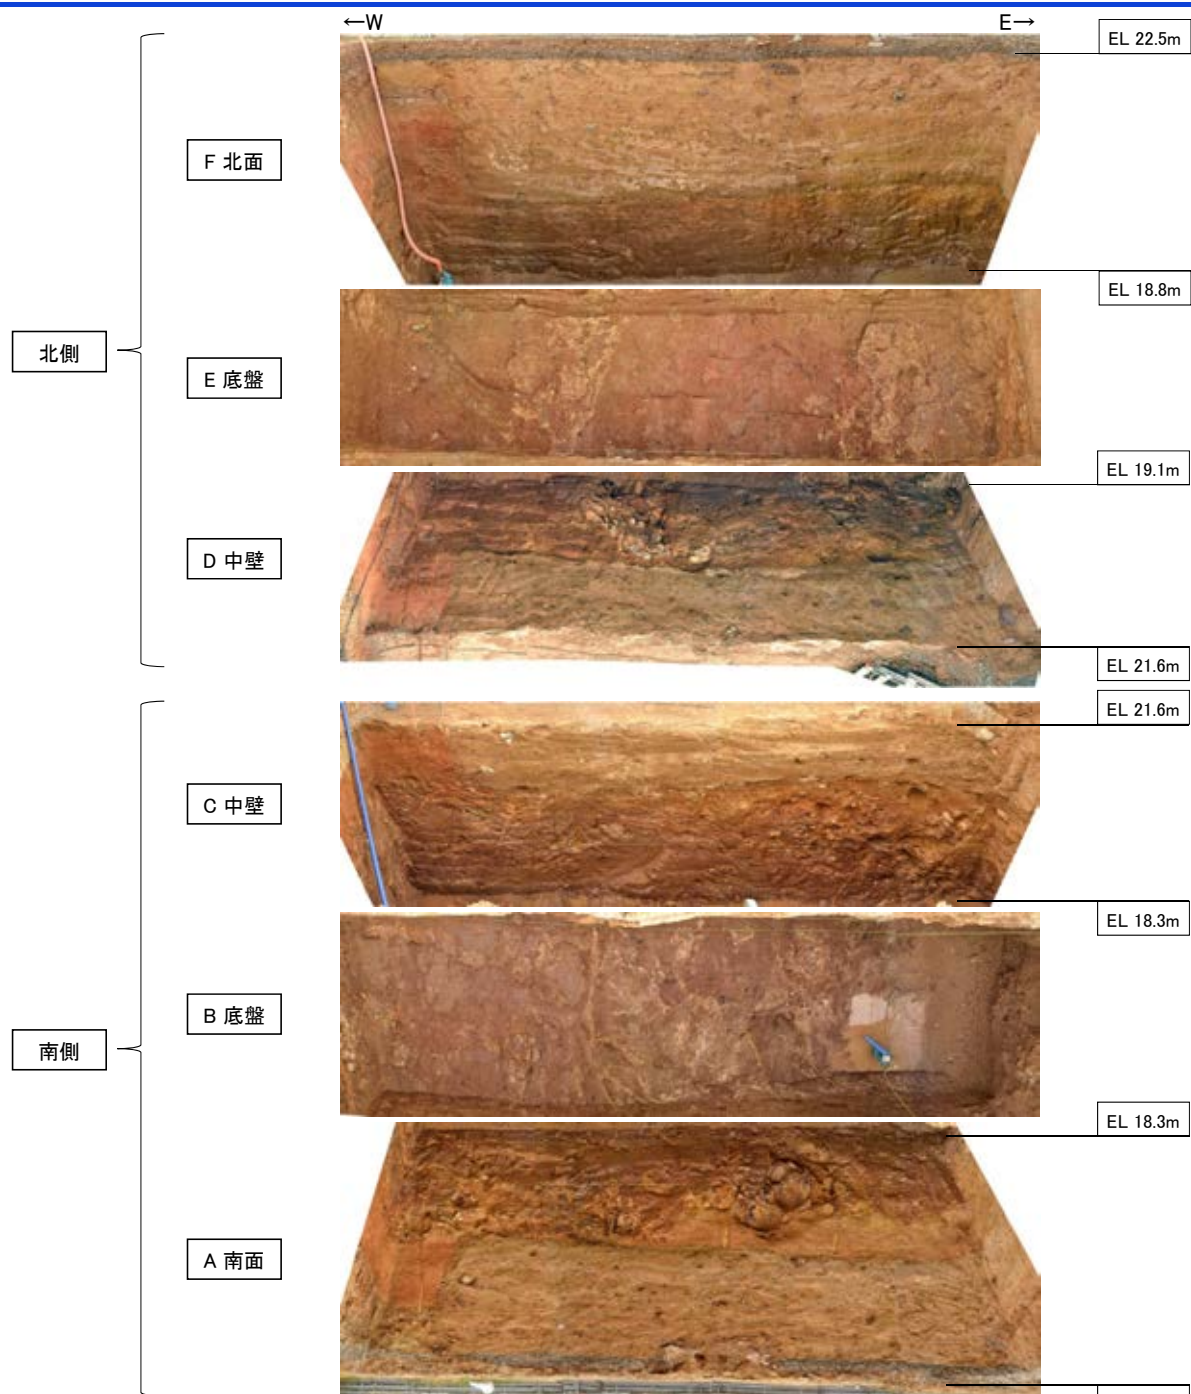
トレンチ写真

・No.3南側トレンチにおいて、S-2・S-6は認められない。
