防潮堤基礎掘削法面（防潮堤設置時） スケッチ・写真 [5BL, 6BL]①

破砕部周辺の岩石名についての2017.3.10審査会合前後
における対応関係

破砕部の幅と長さの関係

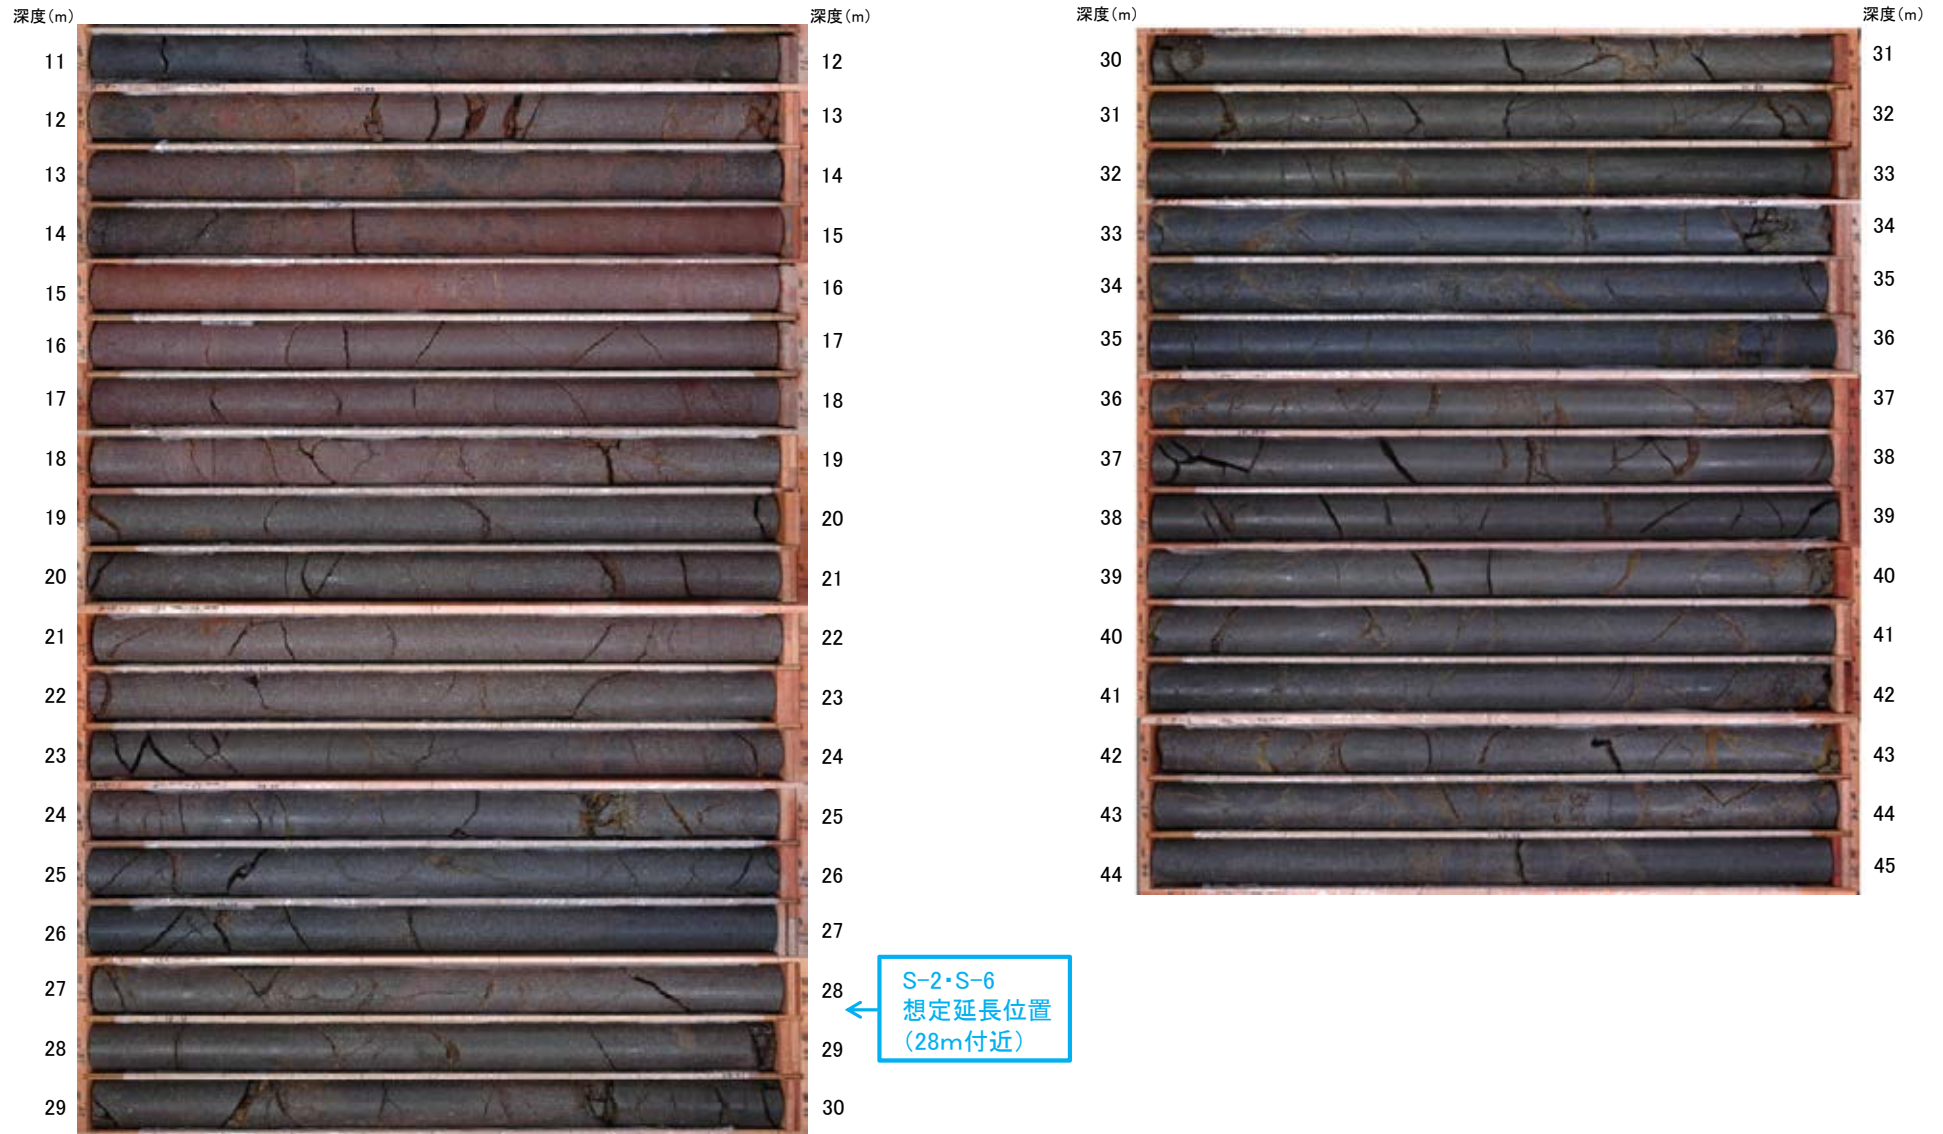
コア写真(深度11～45m)

B-9-1孔において、S-2・S-6の想定延長範囲(深度11～45m)にS-2・S-6は認められない。
