(3) S-4端部の調査結果

S-4端部の調査結果 一概要一

S-4端部の調査結果 —北東端:A-14.5SE孔①—

S-4端部の評価 — 南西端: 1号機基礎掘削面 —

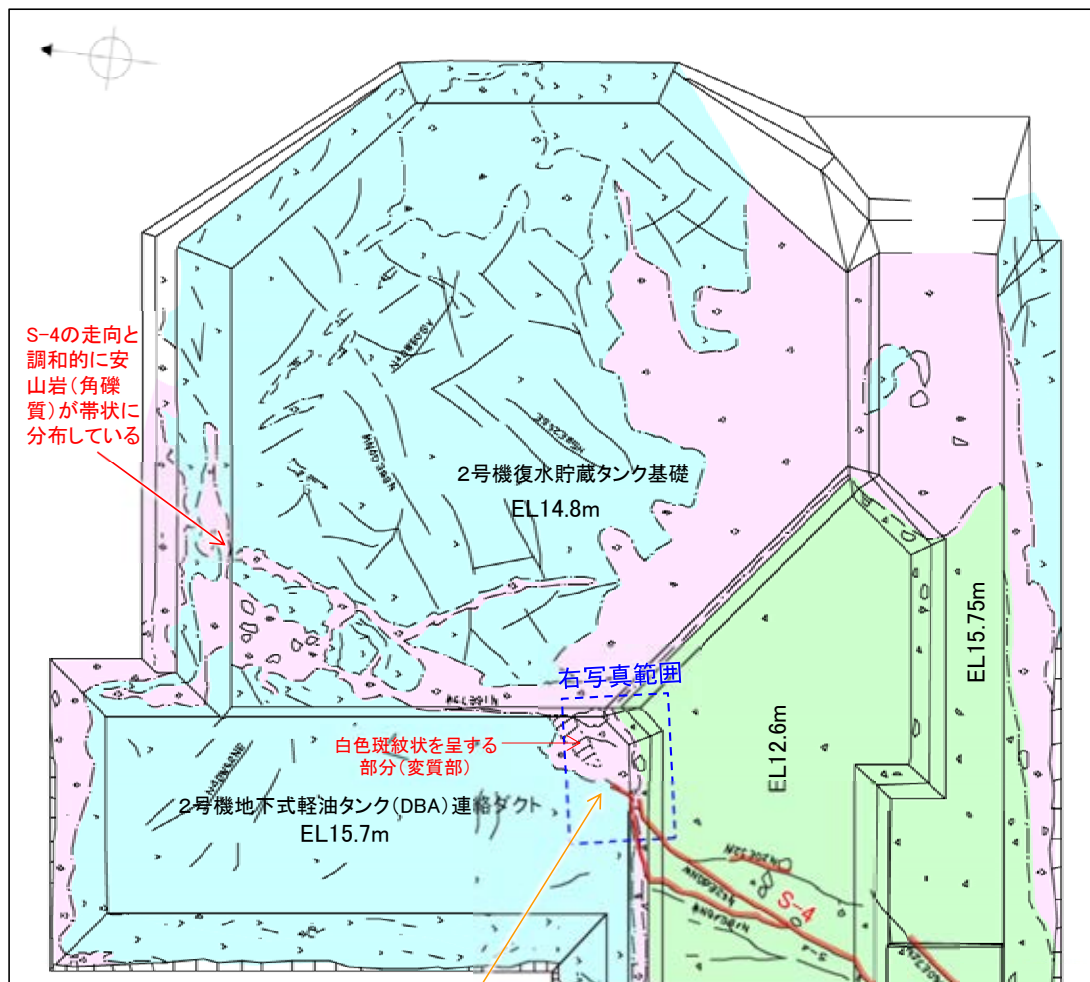
2号機復水貯蔵タンク付近 スケッチ

○設置変更許可申請時は、2号機基礎掘削面においてシームが認められなくなる箇所(端点①)をS-4の北東端としていた。
○建設当時のスケッチ・写真によれば、端点①の北東側に白色斑紋状を呈する変質部が認められ、また、その延長方の安山岩(均質)中において、S-4の走向と調和的に安山岩(角礫質)が帯状に分布している。

端点① (シームが認められなくなる)

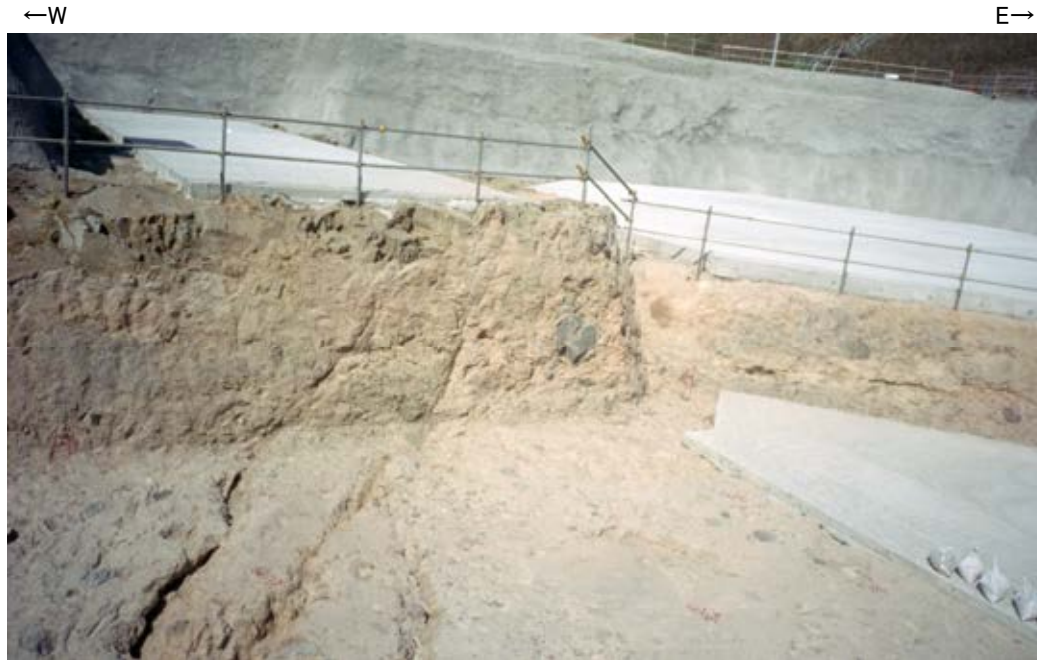
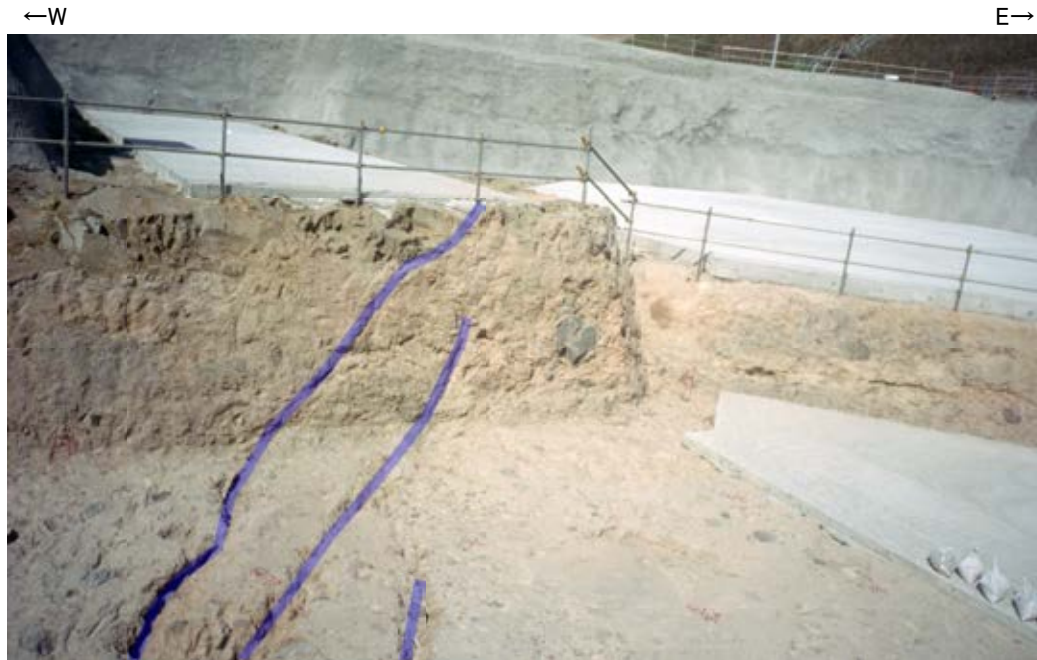
写真① S-4付近写真

・ 2号機復水貯蔵タンク付近において、シームは分岐しながら不明瞭になる。

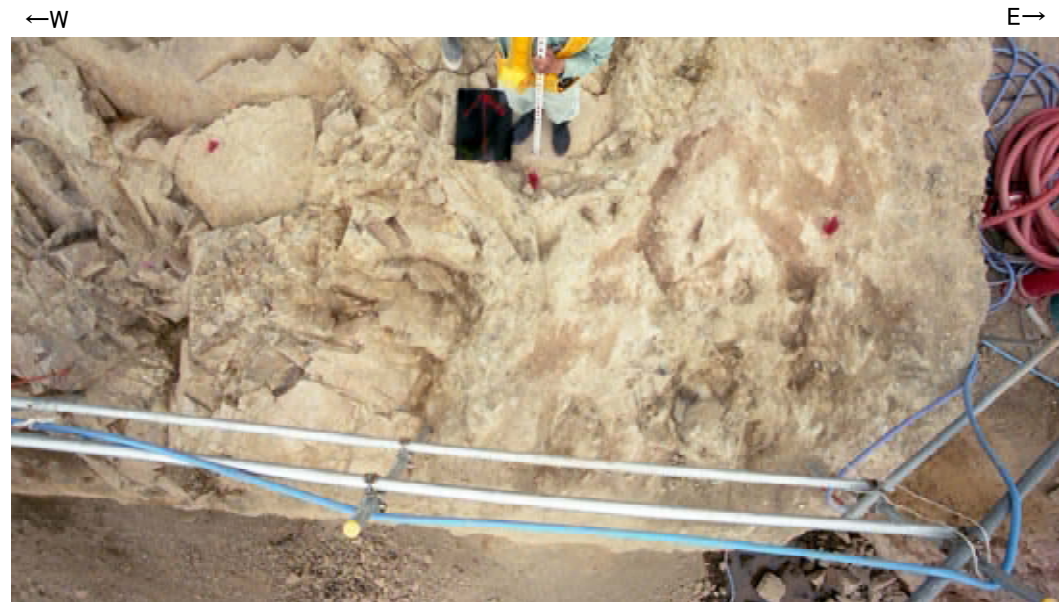
写真② 2号機地下式軽油タンク(DBA)連絡ダクト底盤 S-4端部

・2号機地下式軽油タンク(DBA)連絡ダクトの底盤中(EL15.7m)において、シームは認められなくなる。

(この写真は2号機地下式軽油タンク(DBA)連絡ダクト均しコンクリート打設前に撮影したもの)

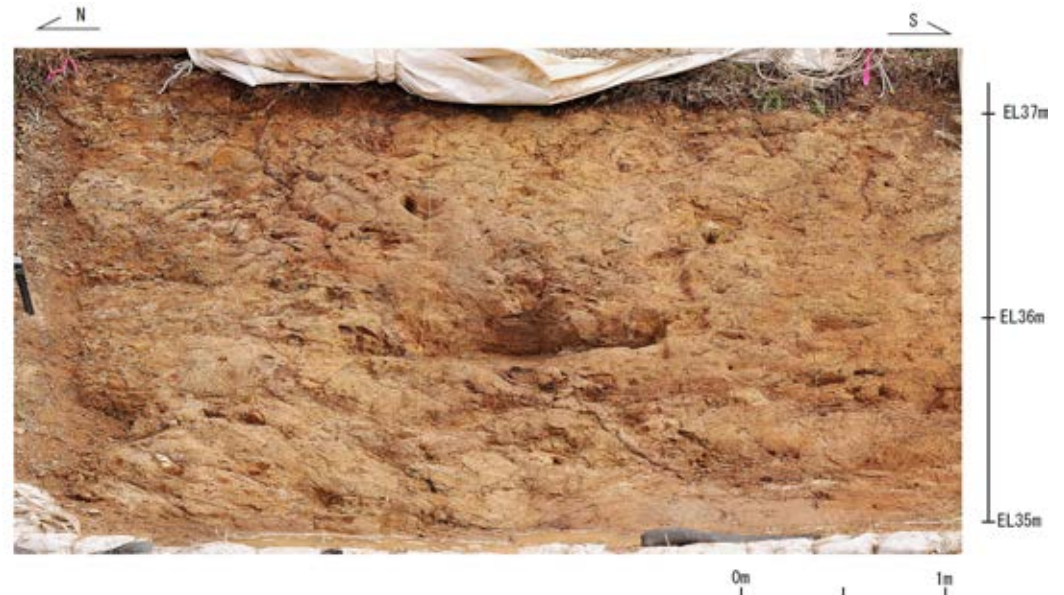
35m盤法面 写真

走向	概ね北東-南西走向(N24° ~38° E)
傾斜	北西傾斜(70° ~76° NW)
破砕部の幅	1~15cm

走向傾斜N24~38° E/70~76° NWを示し、固結した粘土・砂状破砕部が幅1~15cm程度で挟まれる。固結した粘土・砂状破砕部は、細粒な火山碎屑物からなり、弱い流理状構造が、走向傾斜方向に沿って認められる。分離面は認められず密着している部分が多いが、黒色被膜の沈着した分離面が法面の中~下部に認められる。分離面の一部には、皮膜状に黄灰色の粘土が分布する。

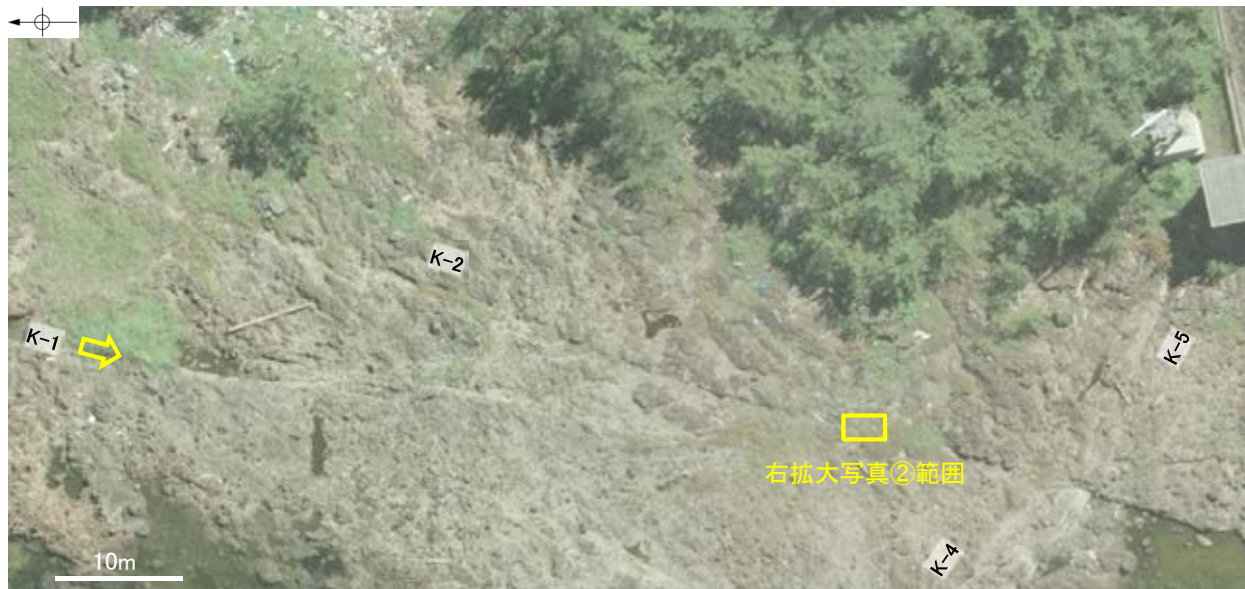
拡大写真①
K-1の南方付近

露岩域において、K-1はK-2を越えて連続しないことを確認。

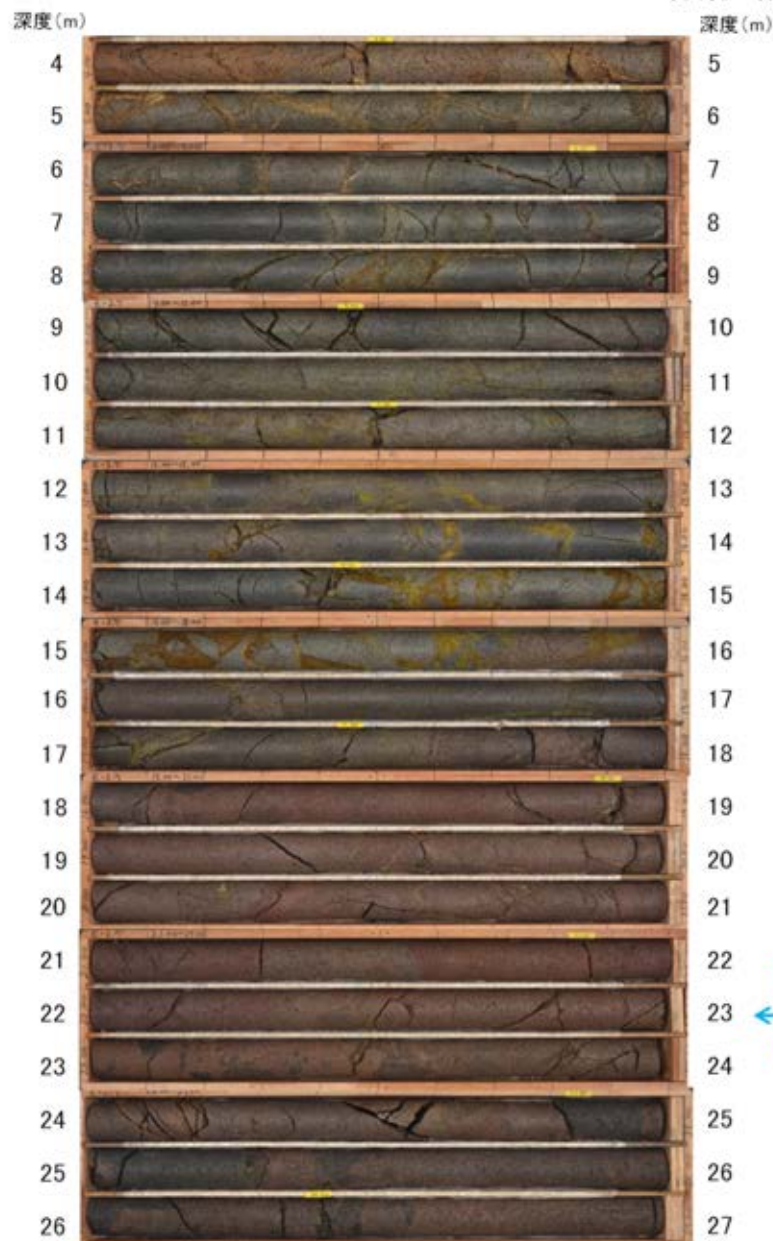
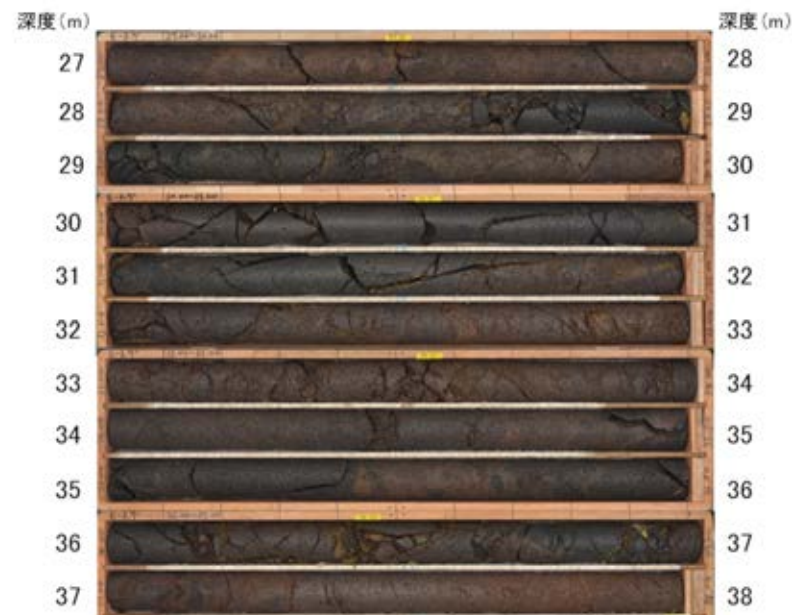
コア写真(深度4~38m)

← K-2
想定延長位置
(22.6m付近)

- ・深度 : 24.10~24.20m
- ・走向傾斜 : N8° W/74° NE
- ・記事 : 厚さ8.0~10cmの固結した破砕部及び厚さ0.1cmの明褐~褐色の粘土状破砕部からなる。

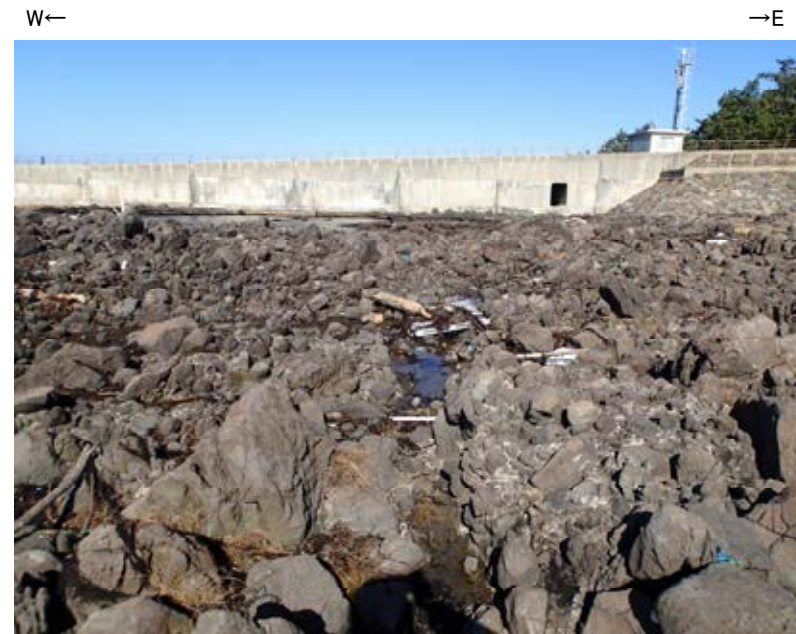
露岩域において、K-8が認められなくなることを確認。

拡大写真②
K-8の北方延長

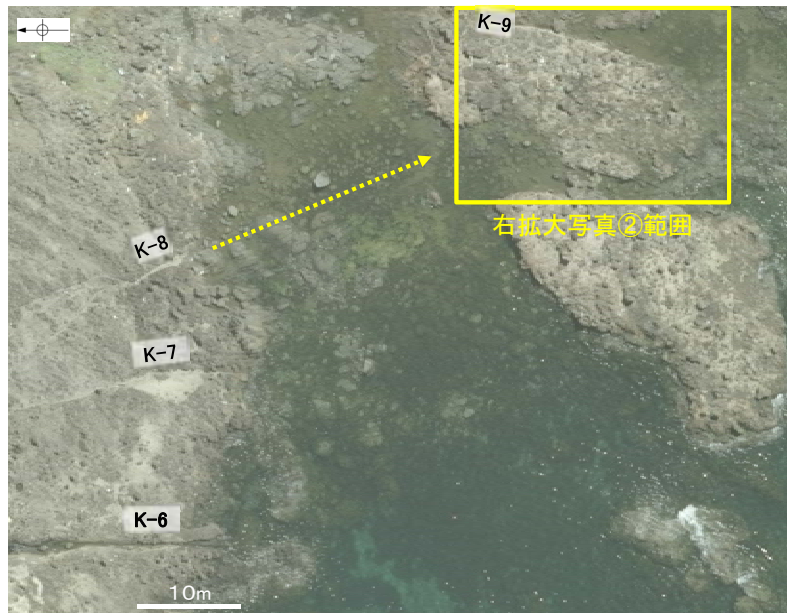
【K-8南端の調査結果】
南方延長の露岩域において、K-8が認められないことを確認。

拡大写真①
K-8の南方延長付近

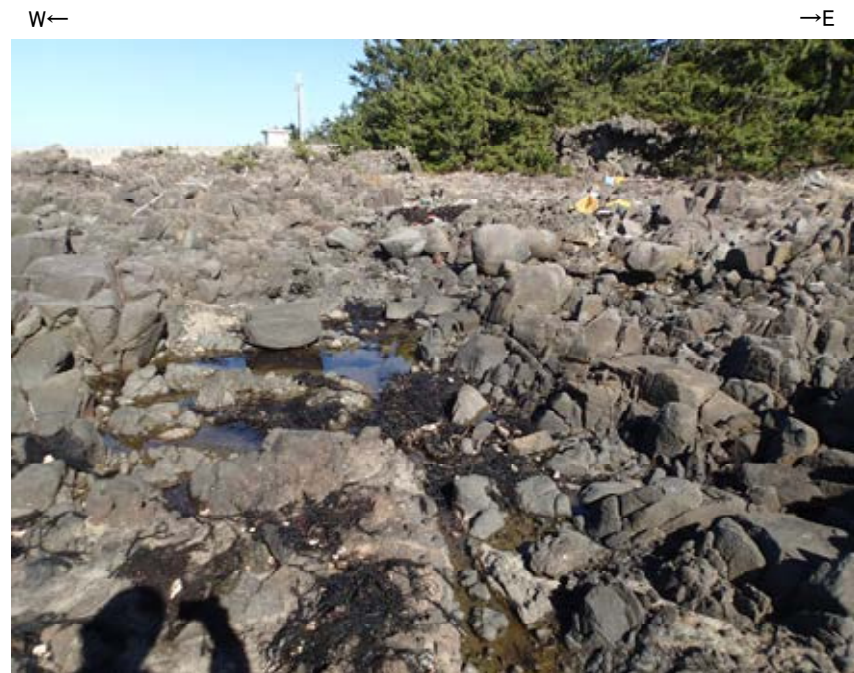
露岩域において、K-9が認められなくなることを確認。

拡大写真②
K-9の北方延長

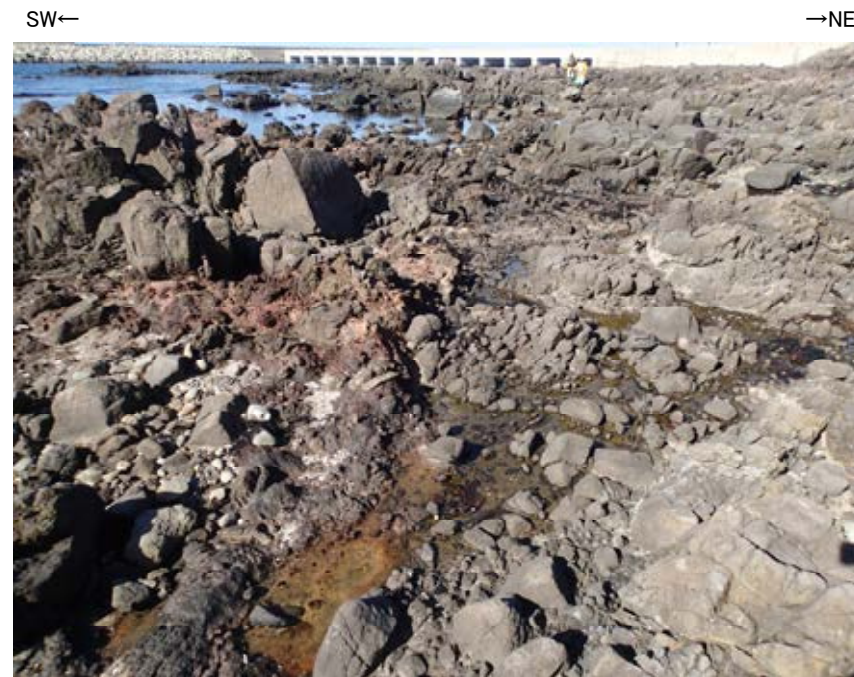
【K-10北端の調査結果】
露岩域において、K-10が認められなくなることを確認。

拡大写真②
K-10の北方延長

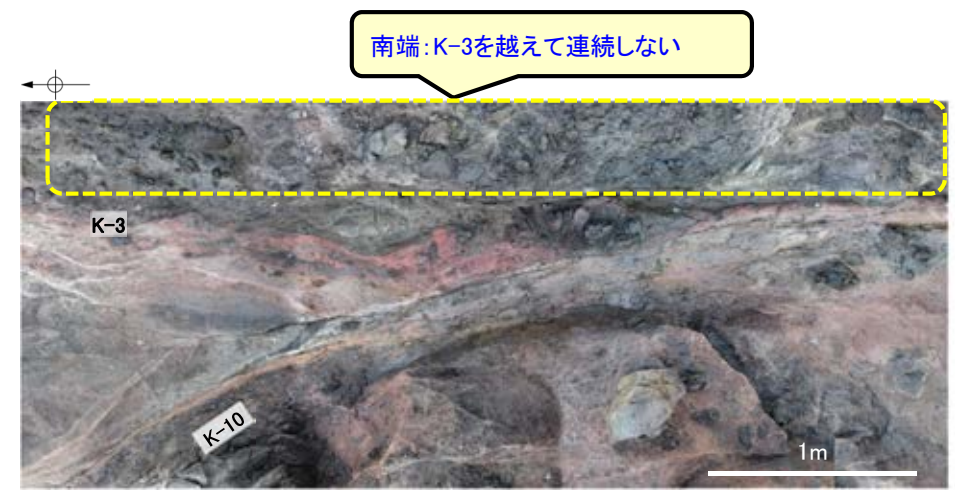
【K-10南端の調査結果】
露岩域において、K-10はK-3を越えて連続しないことを確認。

拡大写真②
K-10とK-3の会合部

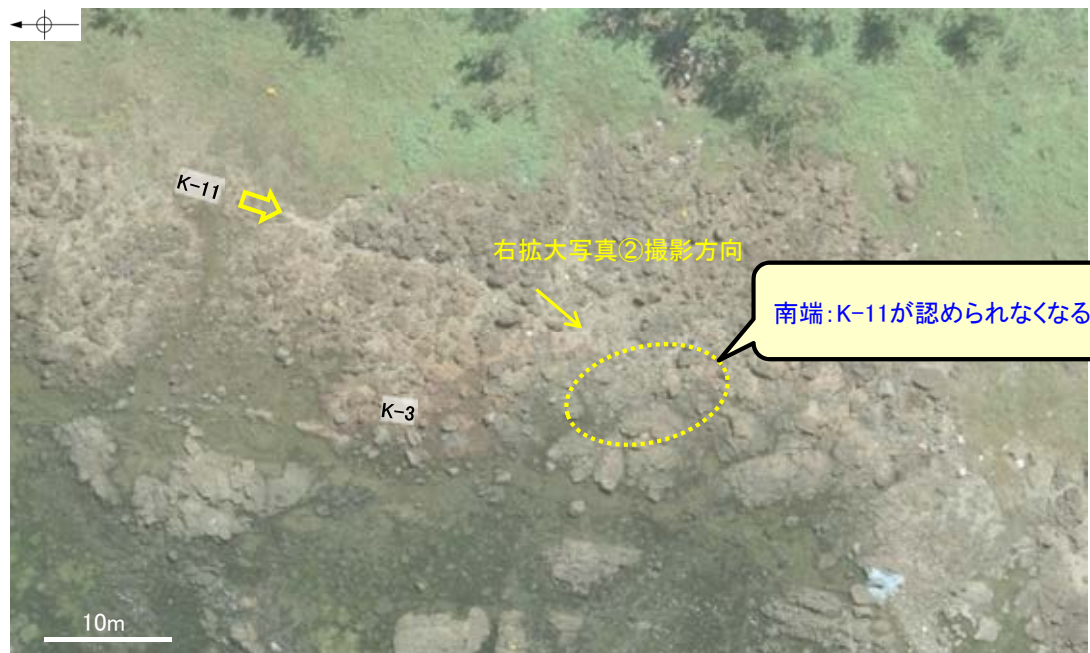
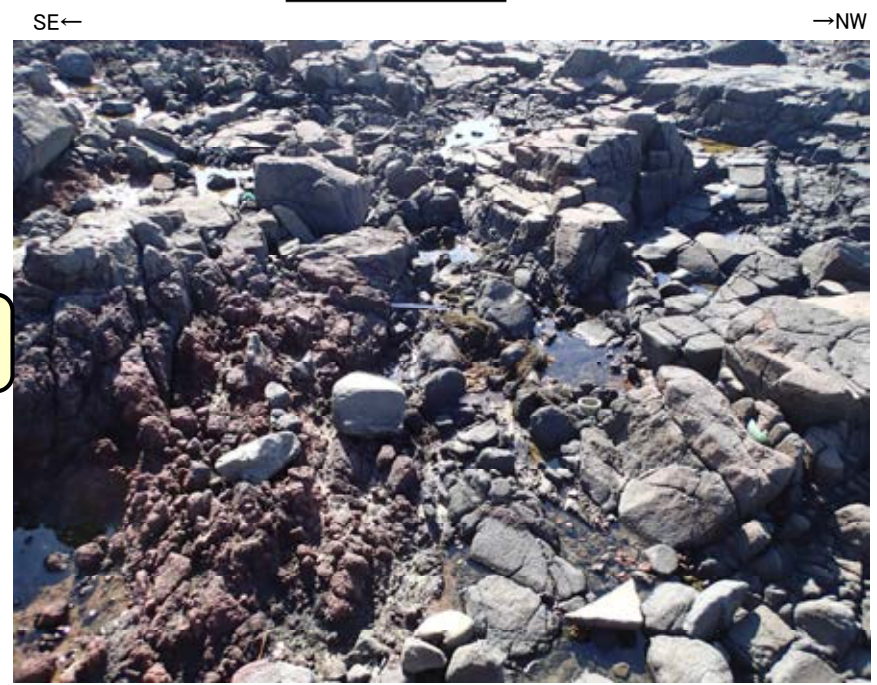
【K-11南端の調査結果】
露岩域において、K-11が認められなくなることを確認。
