補足資料2. 5－1

運動方向調査結果

(2) S-1の運動方向調査結果

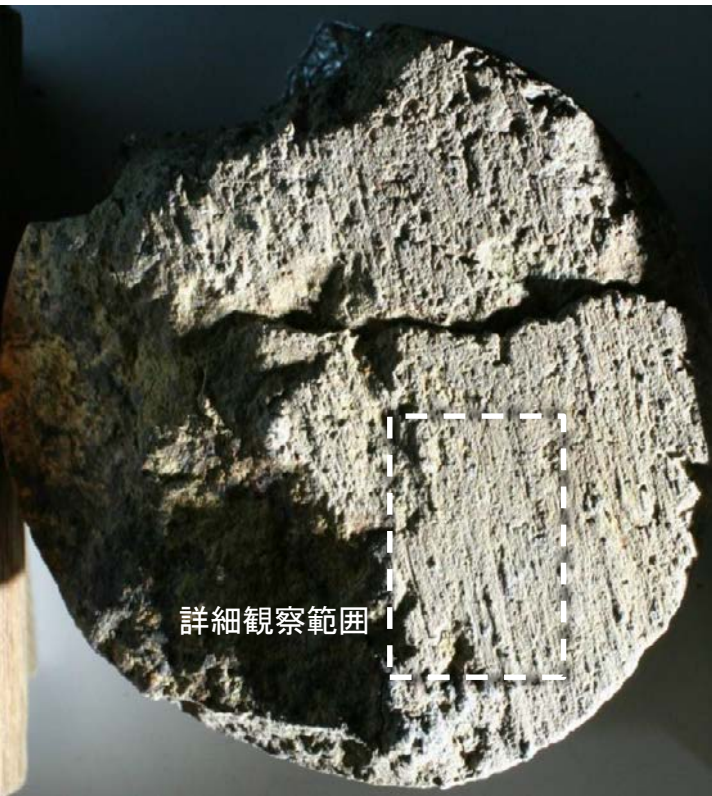
条線観察結果 ボーリングSd-2孔[深度62.71m](下盤側)

・条線のレイクは63° R, 変位センスは右横ずれ逆断層センス

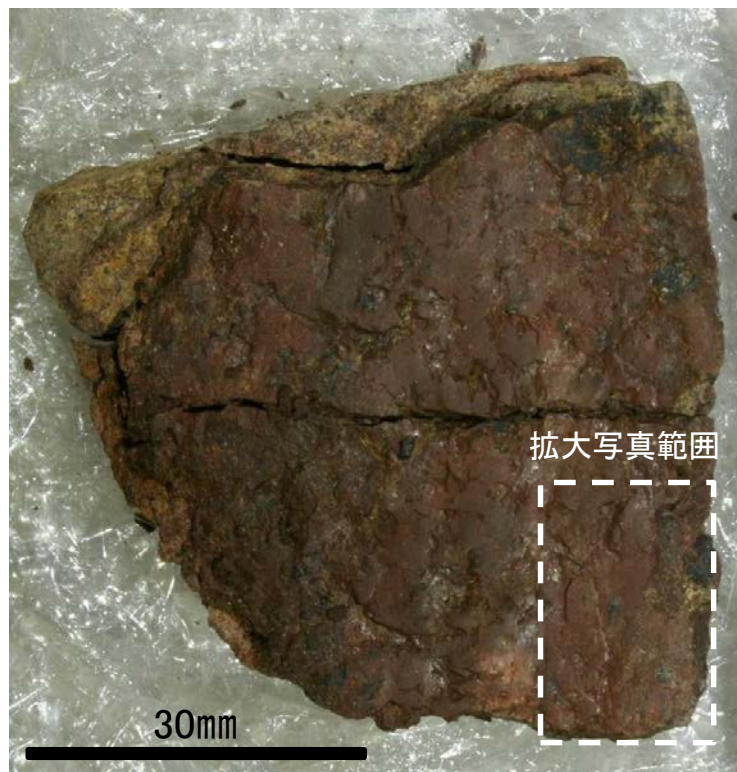
・条線のレイクは50° R(下盤側換算), 変位センスは不明

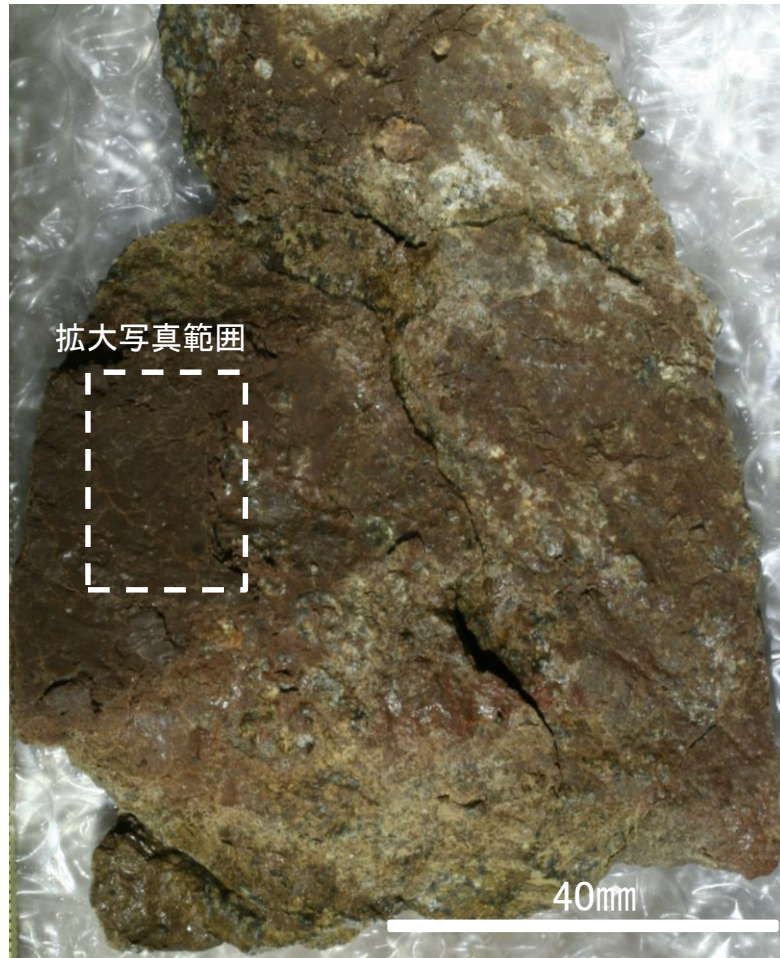
条線観察結果(岩盤調査坑)ボーリングNo.13V孔(下盤側)

・条線のレイクは40° R, 変位センスは不明

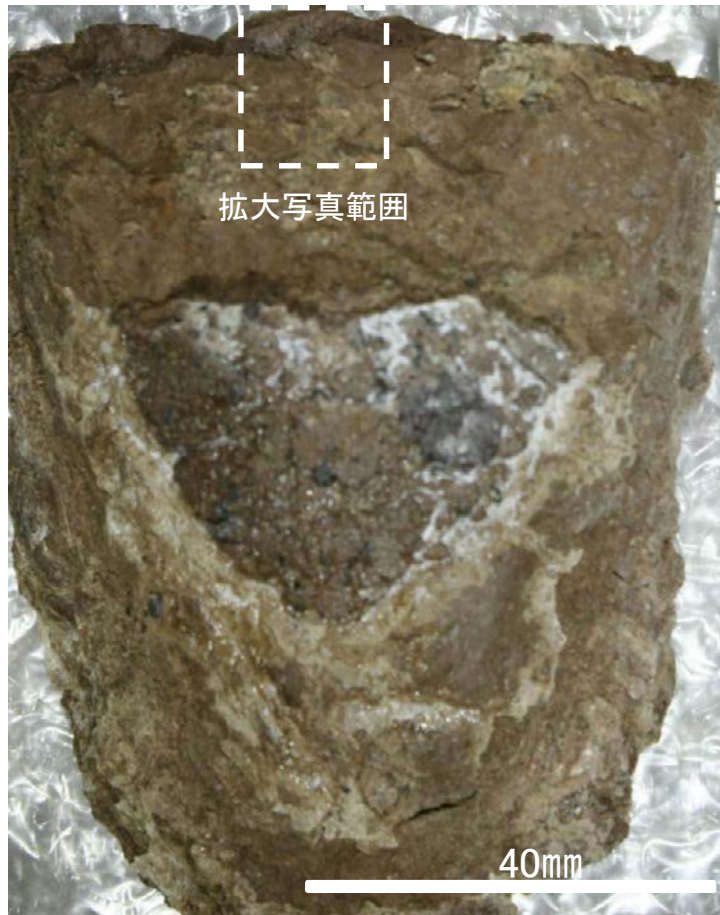
条線観察結果(岩盤調査坑)ボーリングNo.15V孔(下盤側)

・条線のレイクは35° R, 変位センスは不明

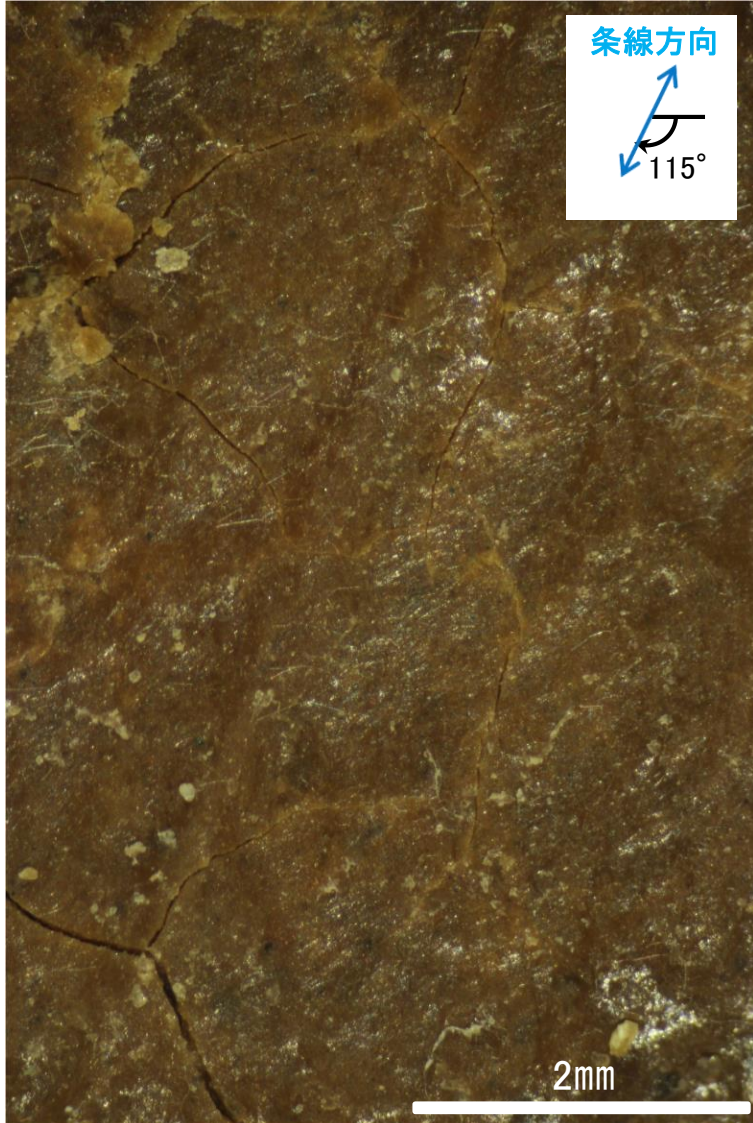
条線観察結果(岩盤調査坑)ボーリングNo.15V孔(上盤側)

・条線のレイクは65° R(下盤側換算), 変位センスは不明

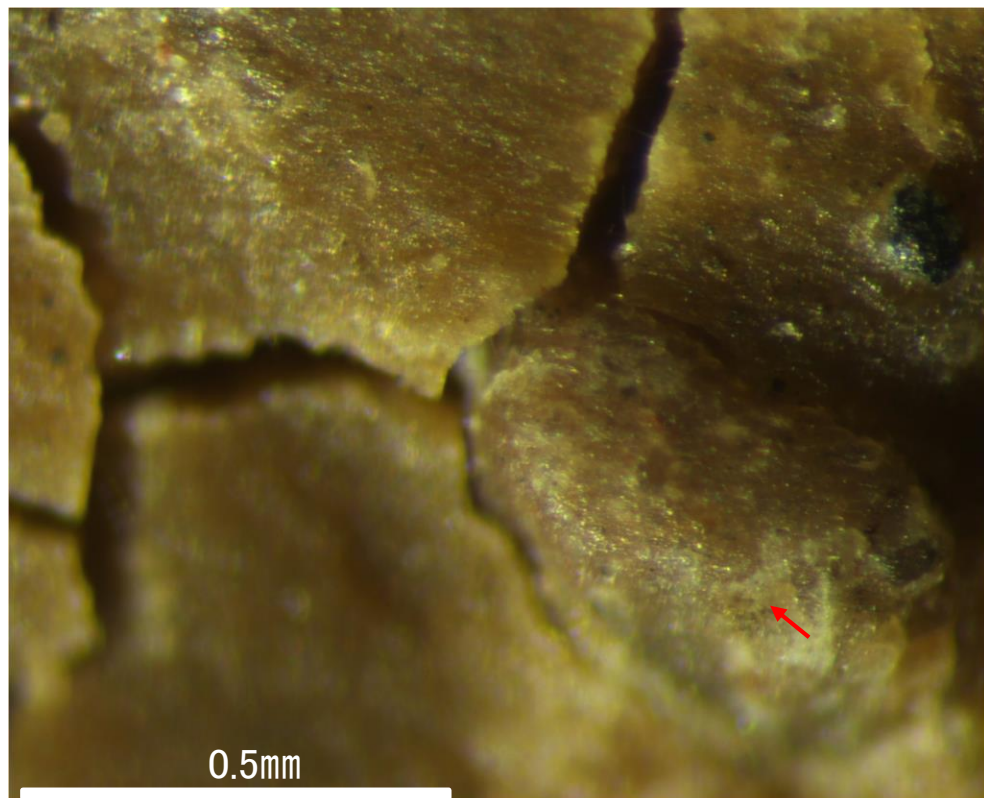
詳細観察写真C

・条線のレイクは40° R, 変位センスは右横ずれ逆断層センス
