# 条線観察結果(岩盤調査坑)ボーリングNo.25-1孔(下盤側)①

# S-1の研磨片観察結果

(3) S-2・S-6の運動方向調査結果

#### (4) S-4の運動方向調査結果

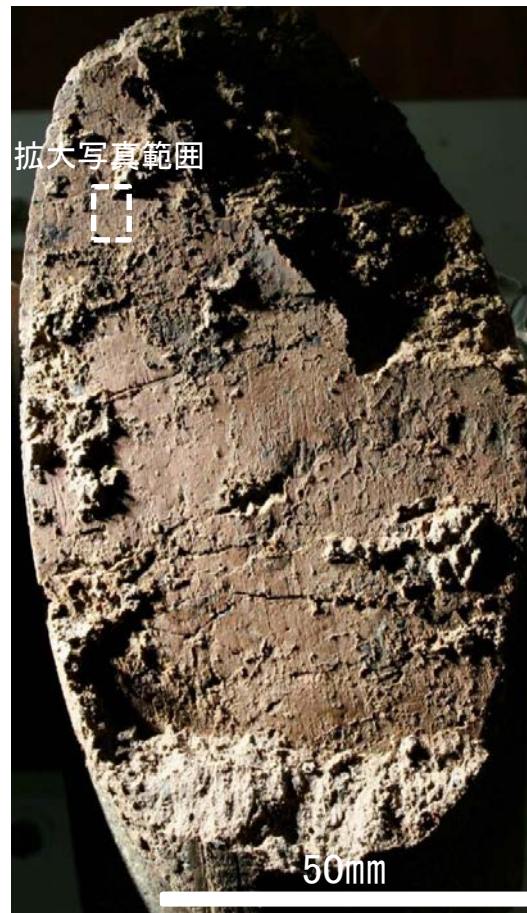
# 条線観察結果 ボーリングM-5.9孔[深度7.80m](下盤側)

・条線のレイクは80° R, 変位センスは右横ずれ逆断層センス

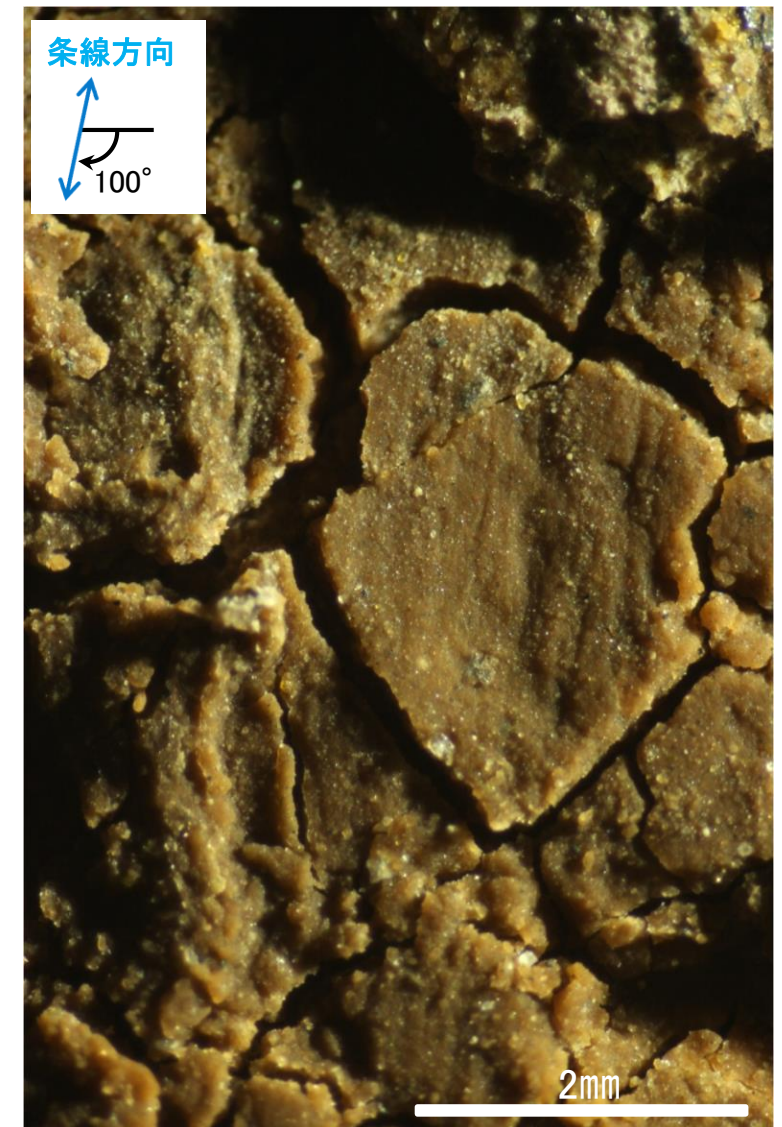
・条線のレイクは100° R, 変位センスは不明

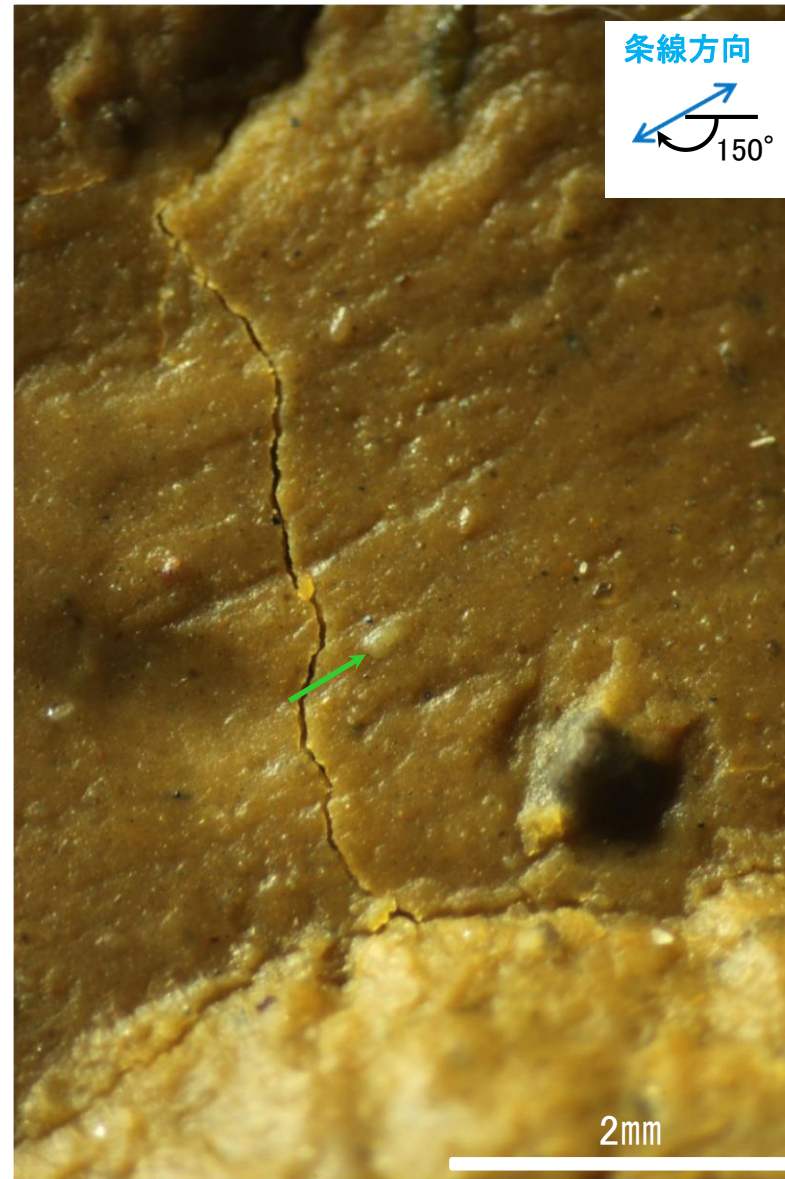
# 条線観察結果 ボーリングF-8.5-1孔[深度8.66m](下盤側)②

・条線のレイクは150° R, 変位センスは左横ずれ逆断層センス

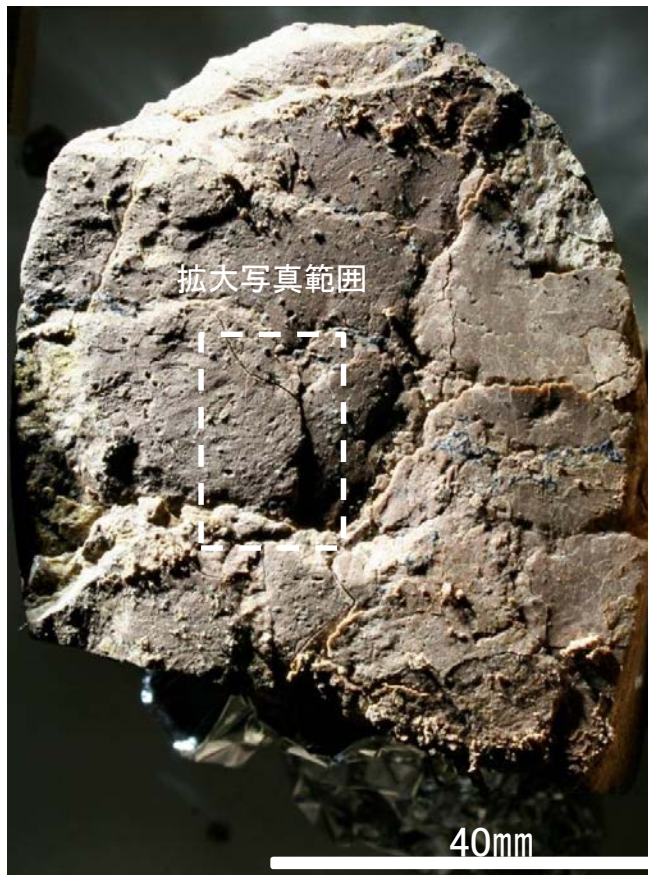
# 条線観察結果 ボーリングE-8.5-1孔[深度8.33m](下盤側)

・条線のレイクは140° R, 変位センスは左横ずれ逆断層センス

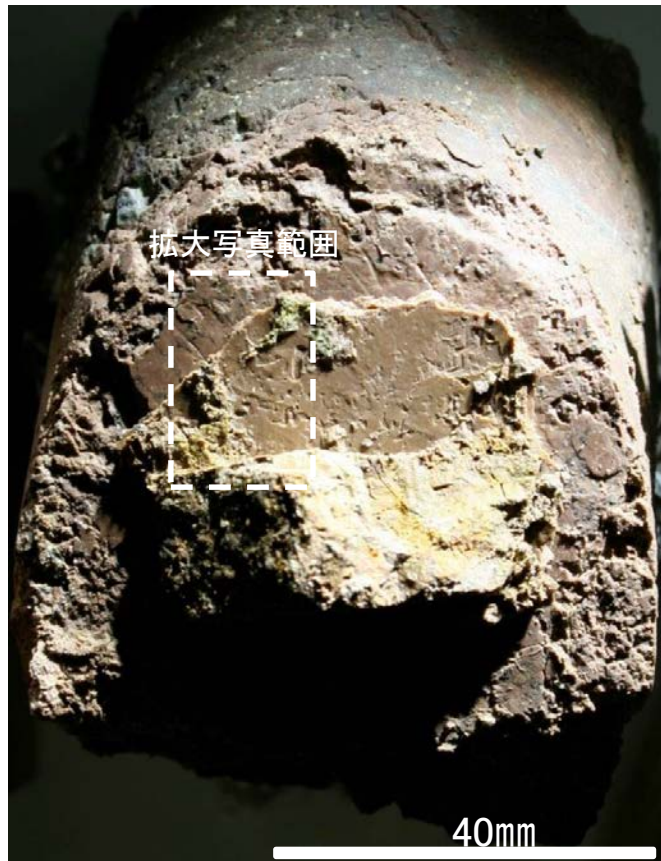
・条線のレイクは105° R(下盤側換算), 160° R(下盤側換算), それぞれ変位センスは不明

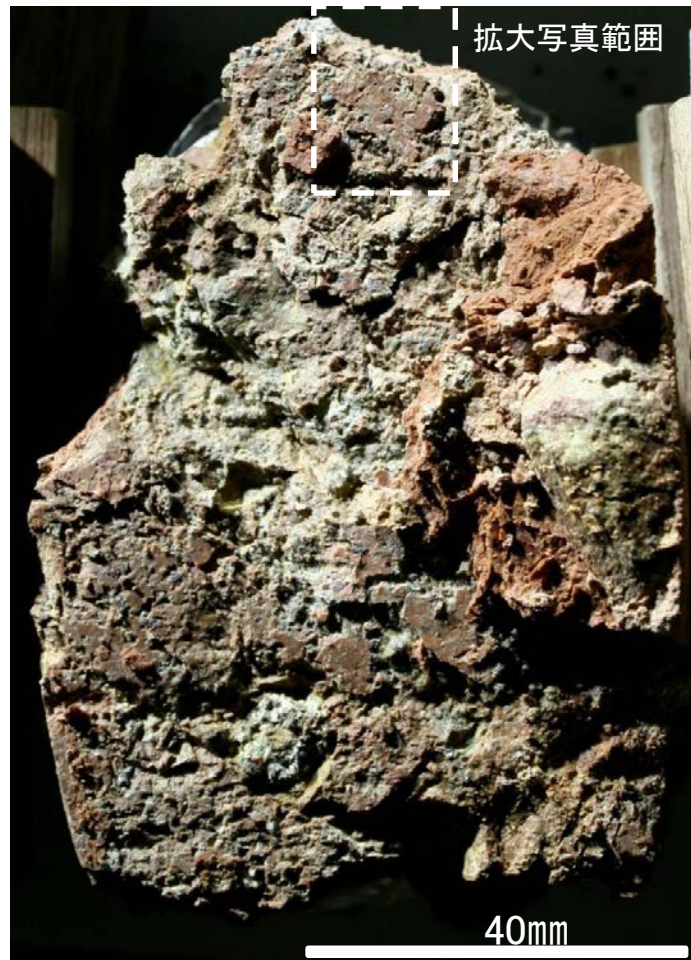
# 条線観察結果 ボーリングE-8.6-1孔[深度8.52m](下盤側)

・条線のレイクは145° R, 変位センスは不明

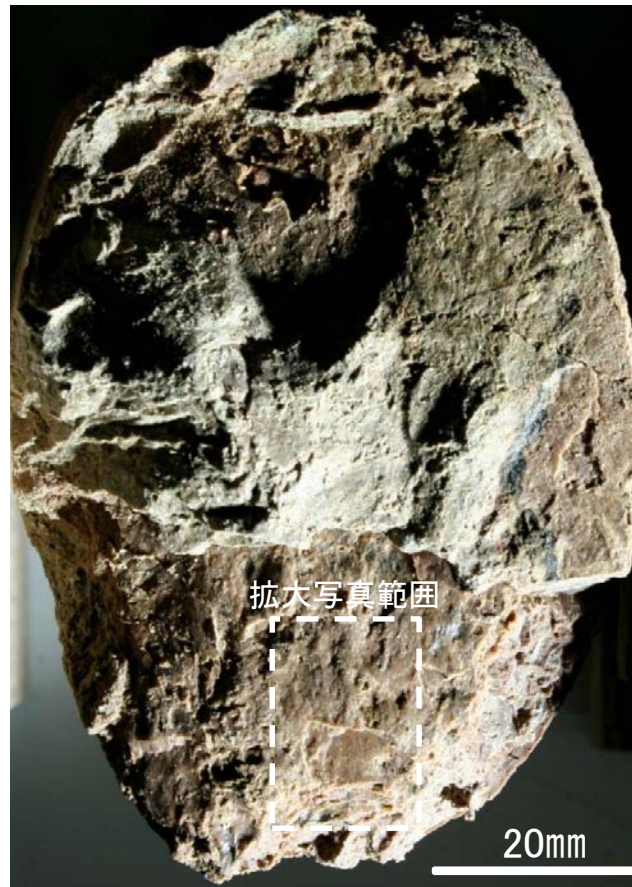
# 条線観察結果 ボーリングE-8.6'孔[深度11.40m](上盤側)

・条線のレイクは $100^{\circ}$  R(下盤側換算), 変位センスは不明

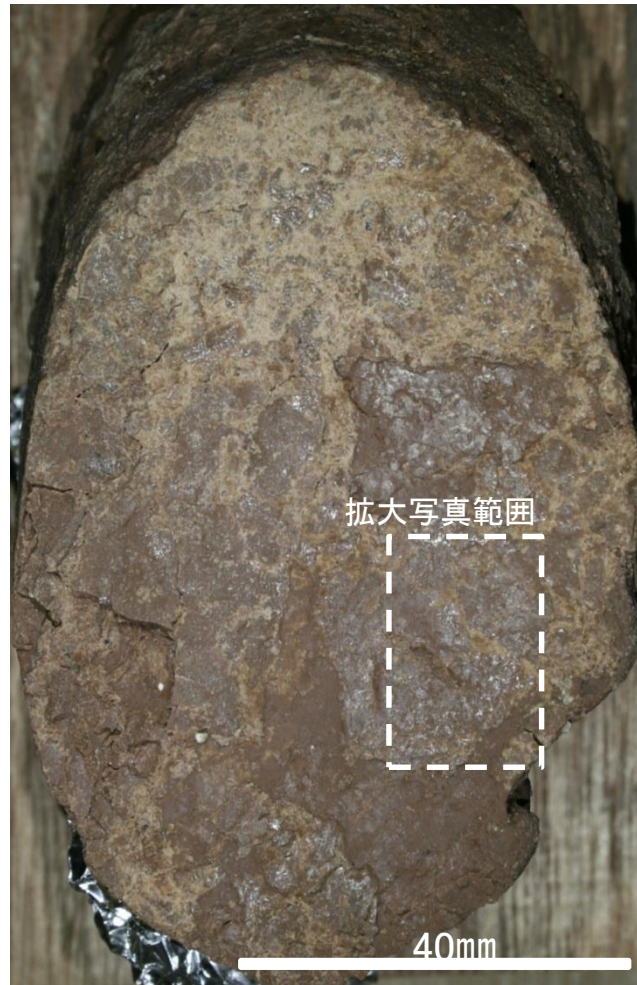
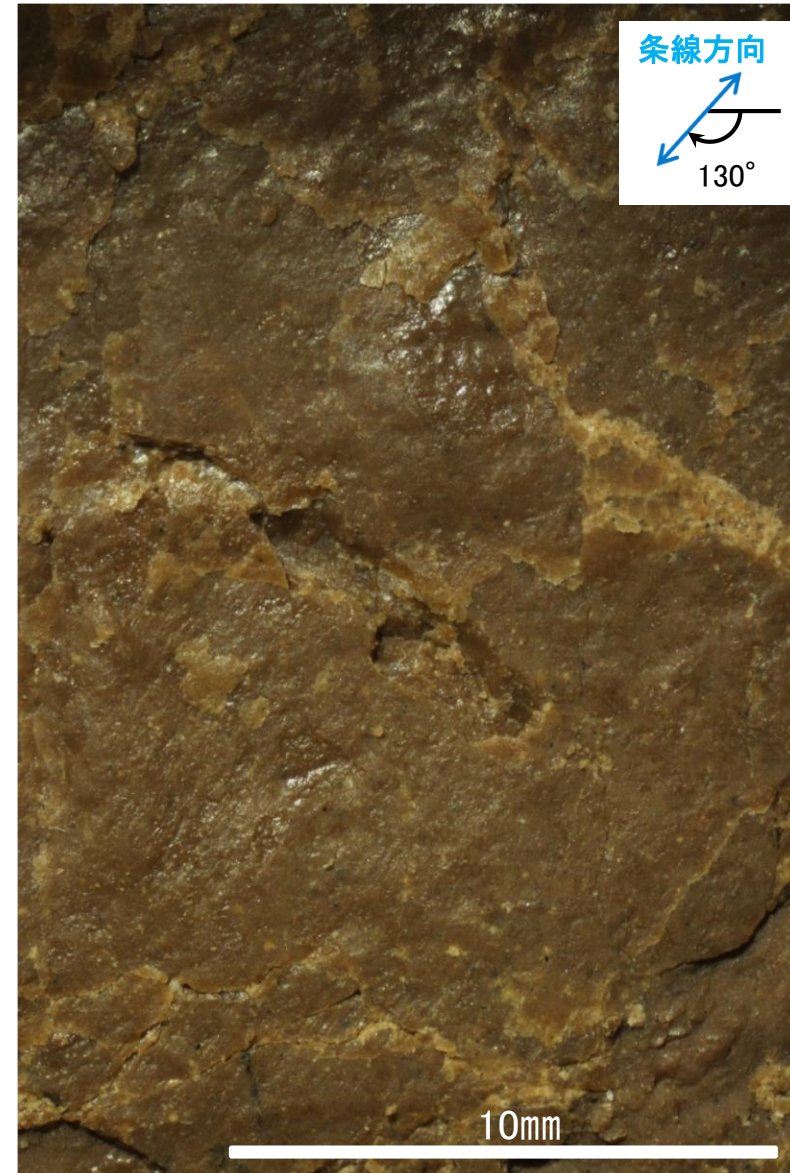
# 条線観察結果 ボーリングE-8.6孔[深度11.70m](上盤側)

・条線のレイクは50° R(下盤側換算), 変位センスは不明

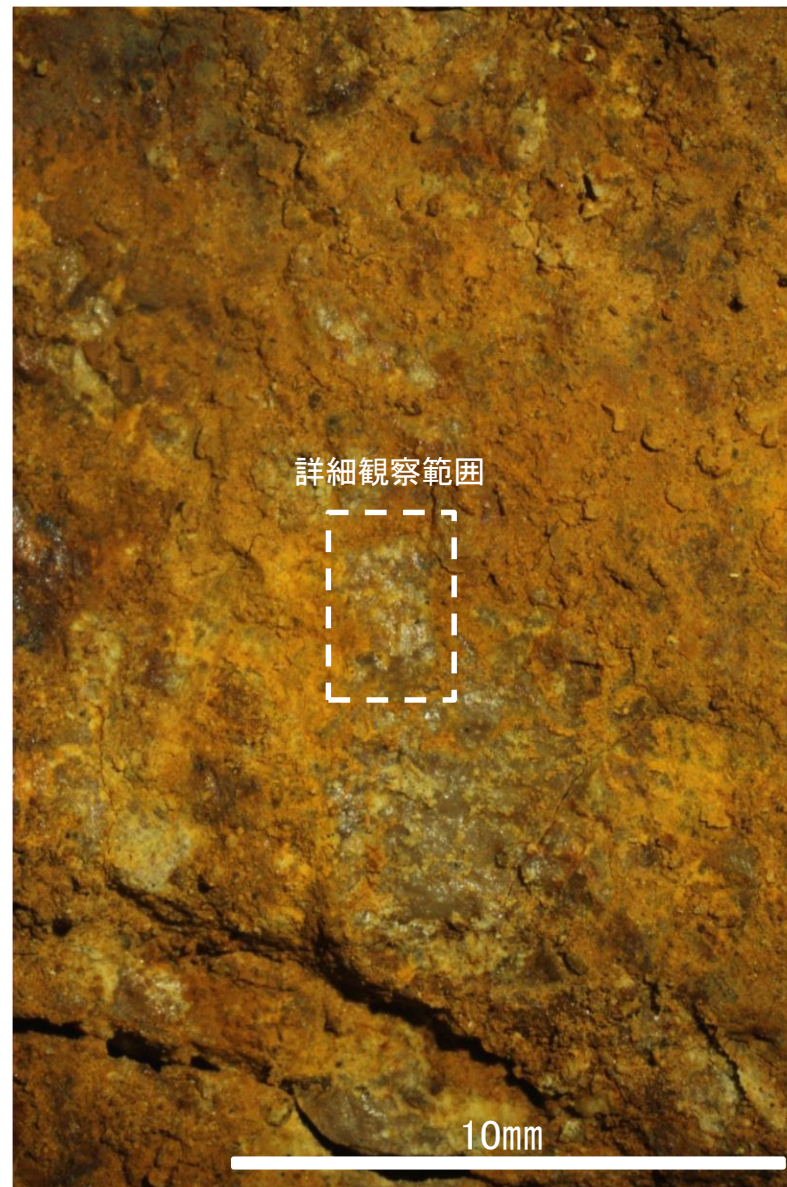
・条線のレイクは75° R, 変位センスは不明

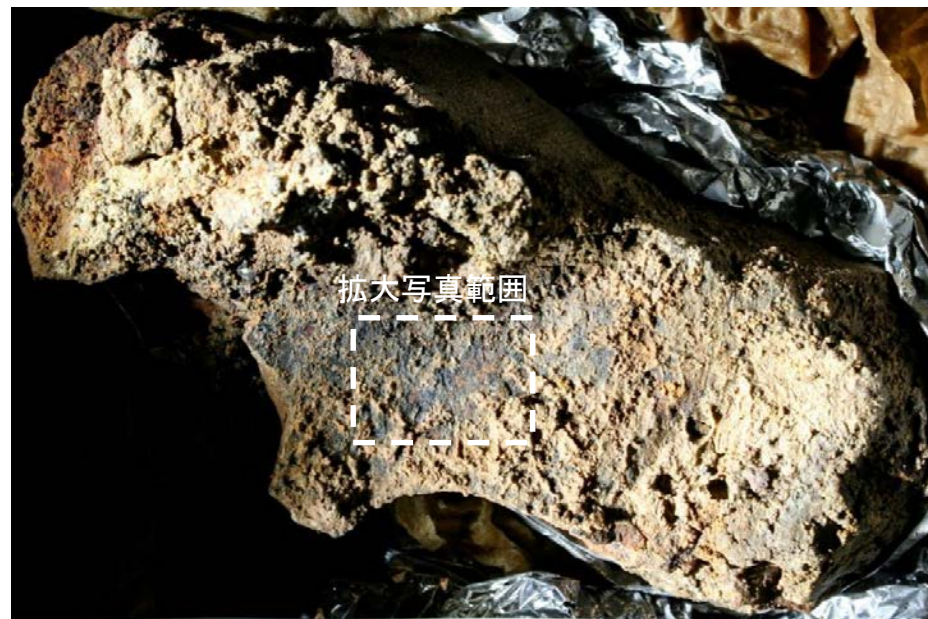
# 条線観察結果 (No.1トレンチ-2) (下盤側) ①

・条線のレイクは80° R, 変位センスは不明

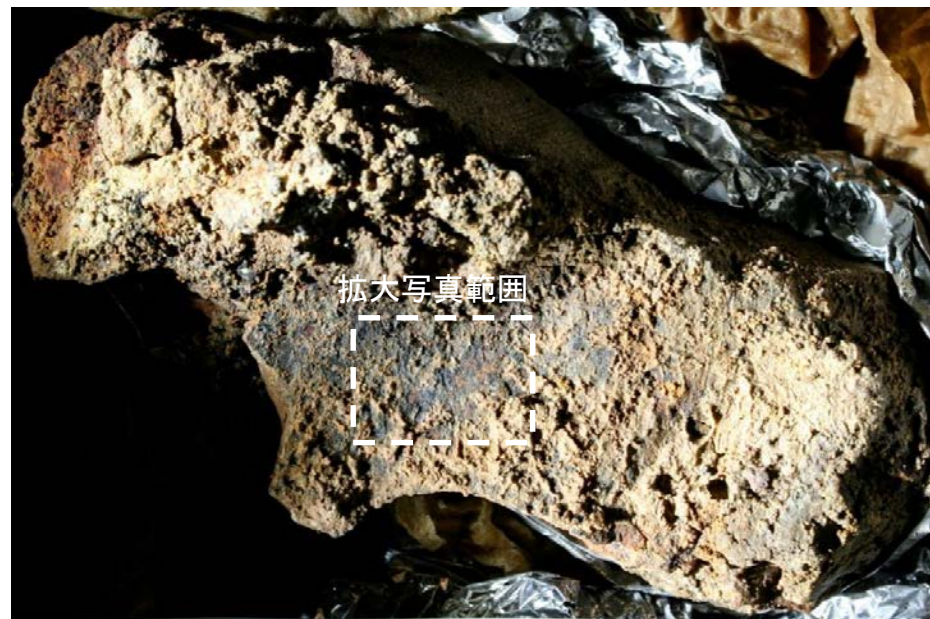
# 条線観察結果 No.1トレンチ-2(下盤側)②

・条線のレイクは105° R, 変位センスは不明

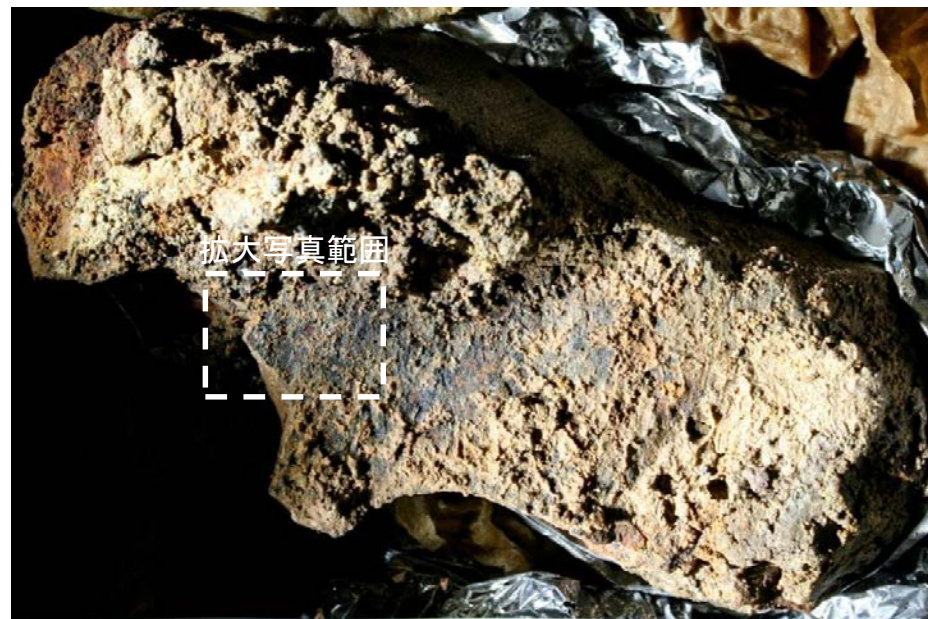
# 条線観察結果 No.1トレンチ-2(下盤側)③

・条線のレイクは130° R, 変位センスは不明

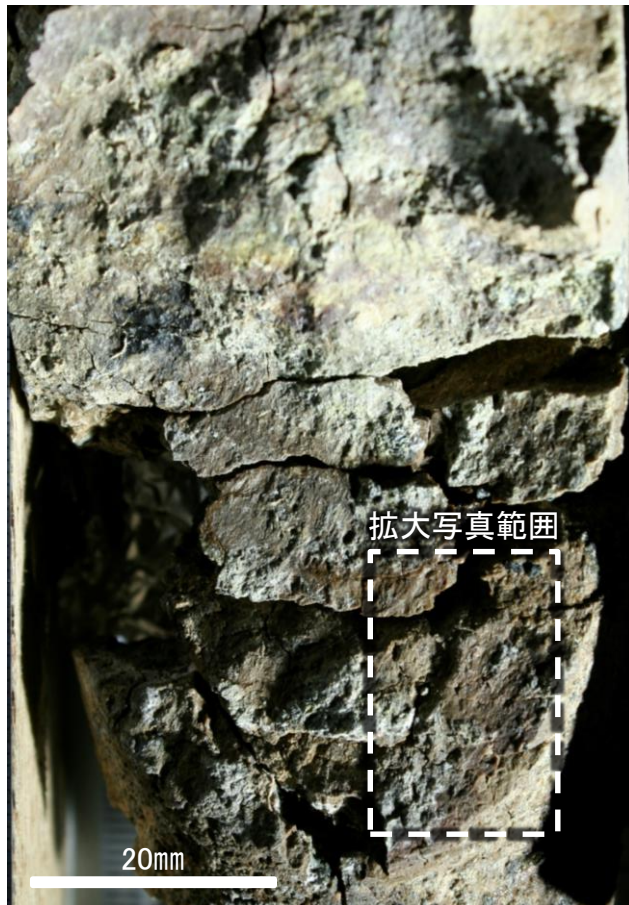
# 条線観察結果 ボーリング2U-4孔[深度39.45m](下盤側)

条線方向及びリーデルせん断から、逆断層センスを示す。

・条線のレイクは120° R, 変位センスは左横ずれ逆断層センス

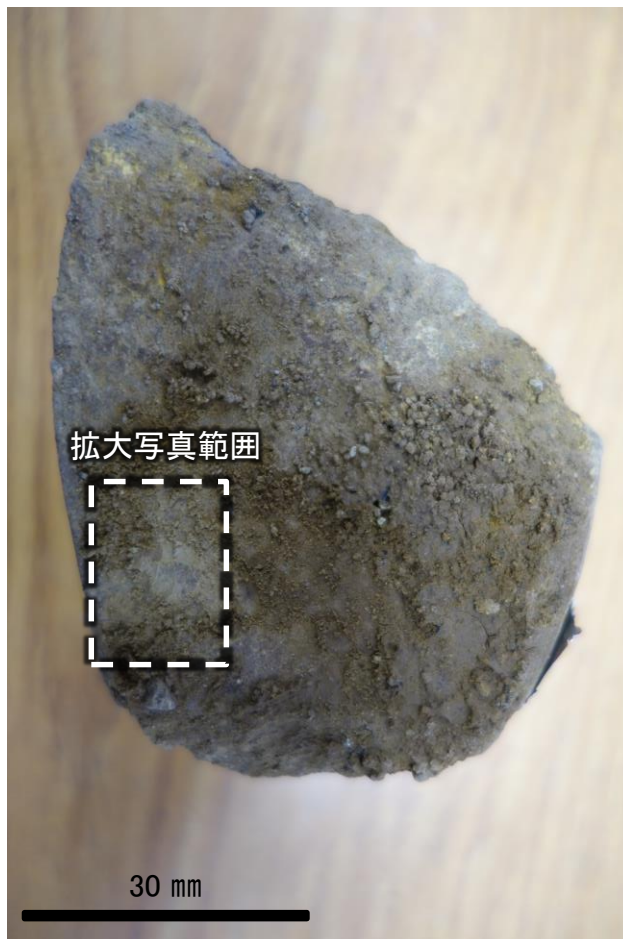
# 条線観察結果 ボーリングG-9.2-1孔[深度63.18m](下盤側)

・条線のレイクは140° R, 変位センスは不明

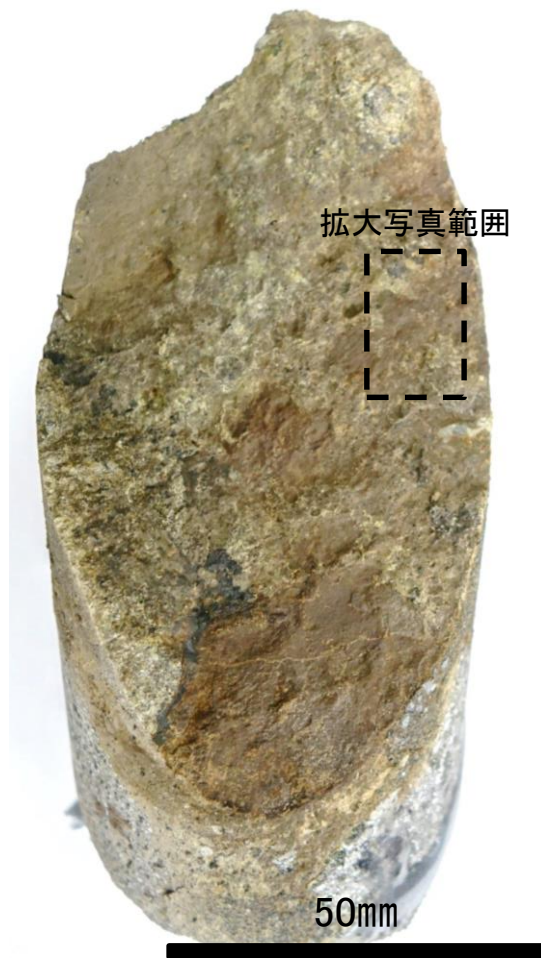
・条線のレイクは150° R, 変位センスは不明

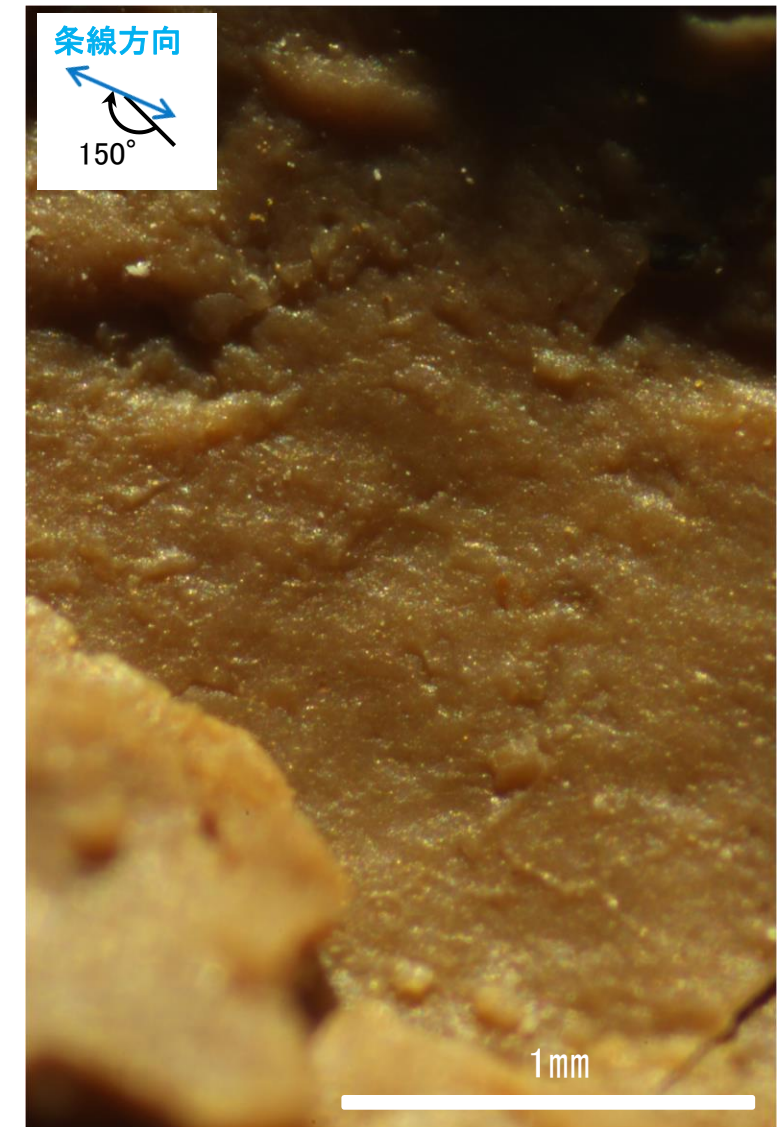
詳細観察写真

・条線のレイクは150° R, 変位センスは不明
