志賀原子力発電所2号炉 敷地の地質・地質構造について

補足資料
(1/2)

2023年2月9日
北陸電力株式会社

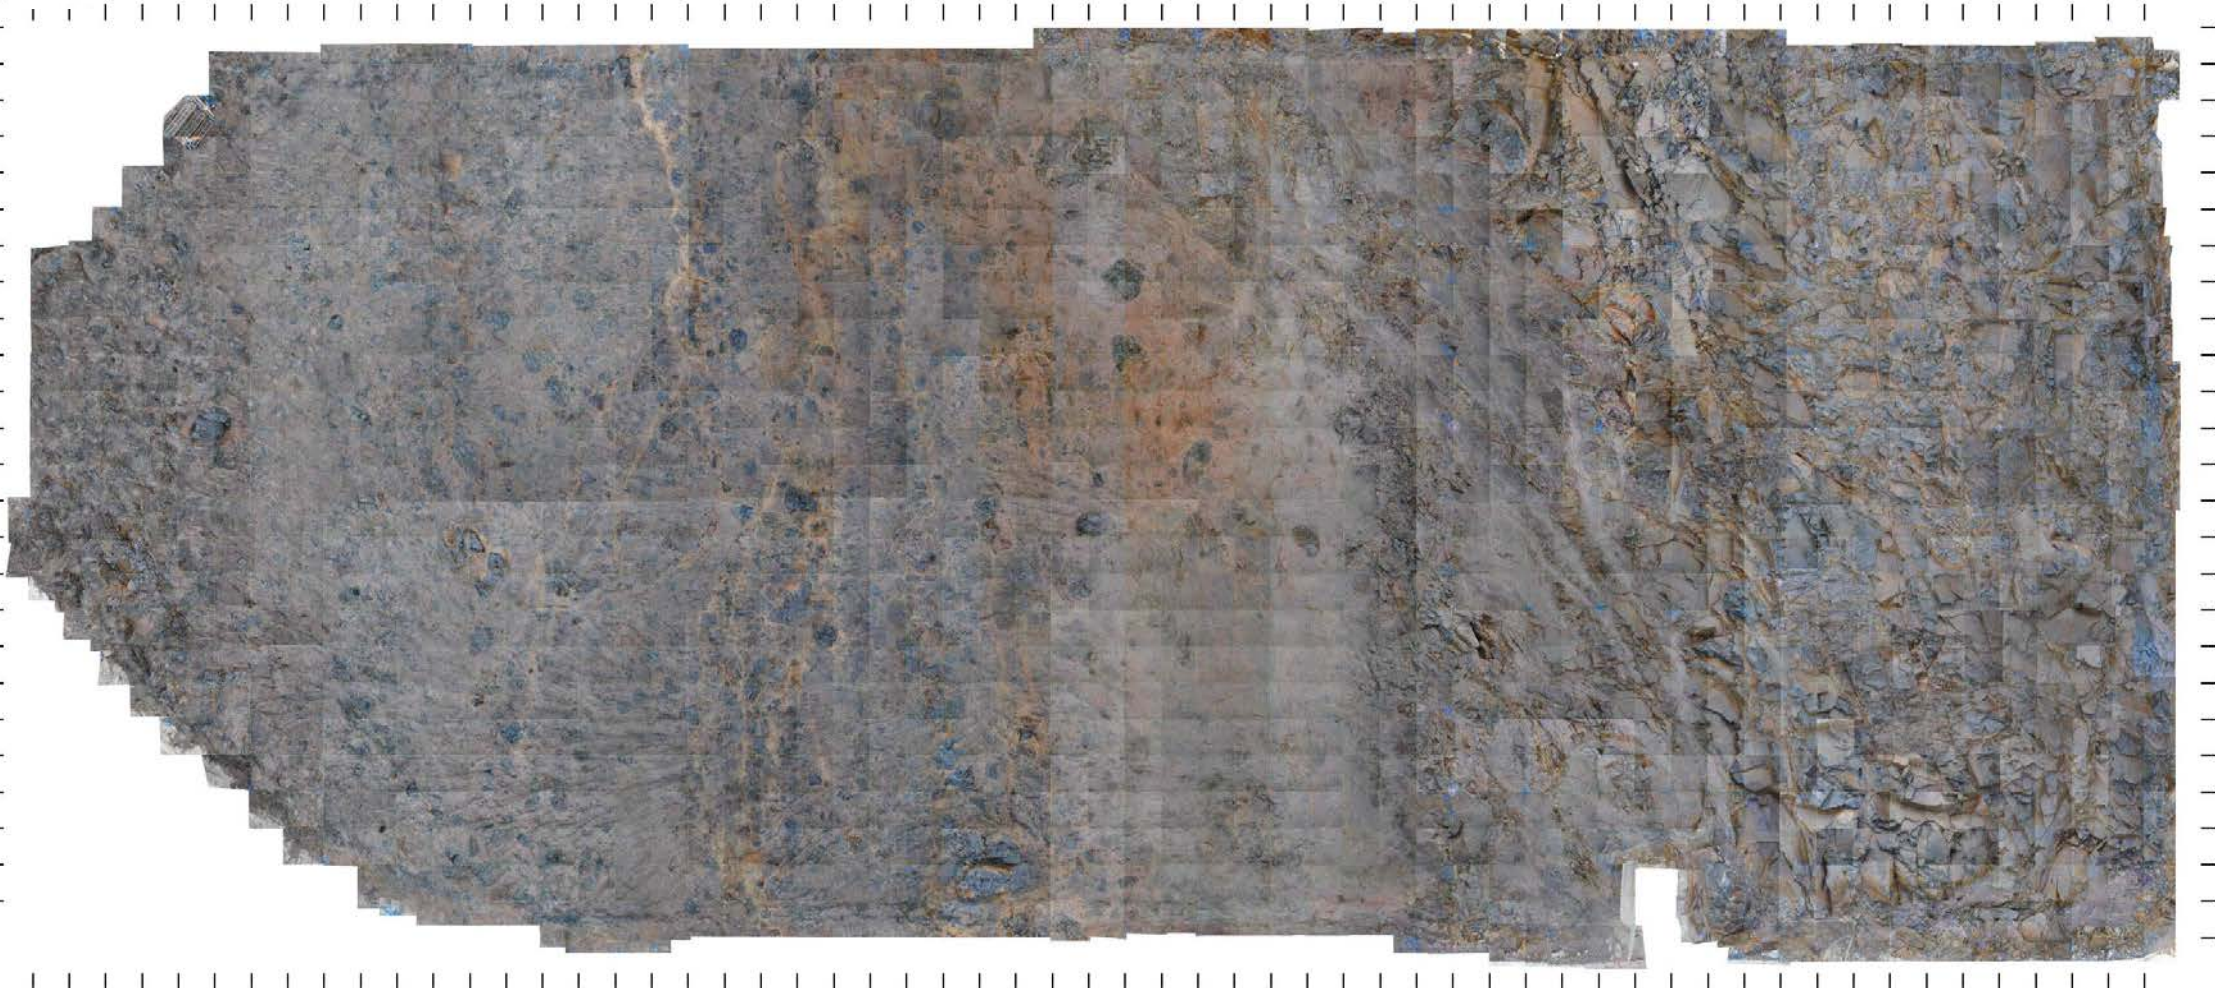
東側大容量淡水貯水槽 基礎地盤写真

・東側大容量淡水貯水槽基礎地盤には、断層は認められない。

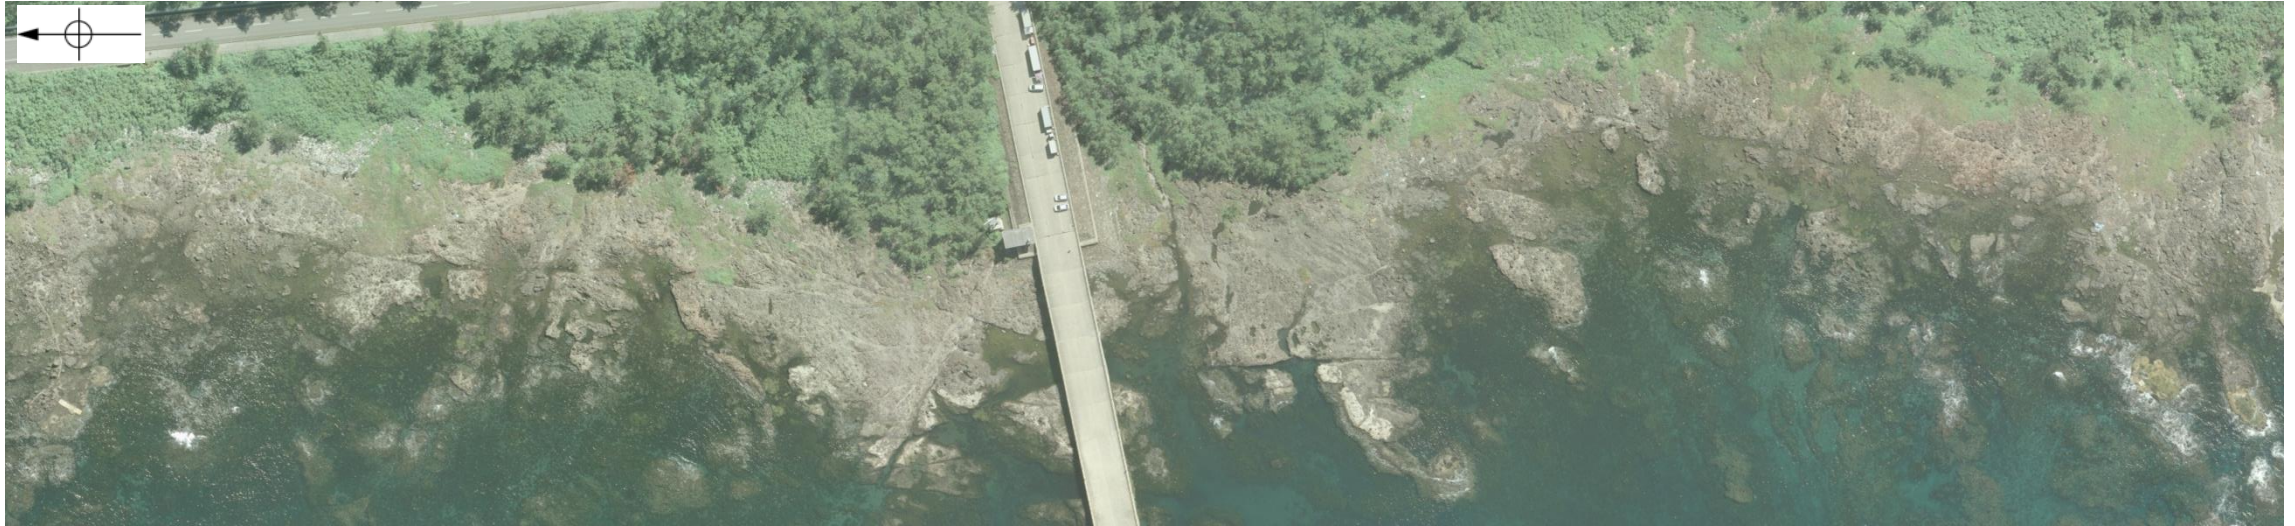
海岸部 写真

海岸部では、断層が11条確認される。

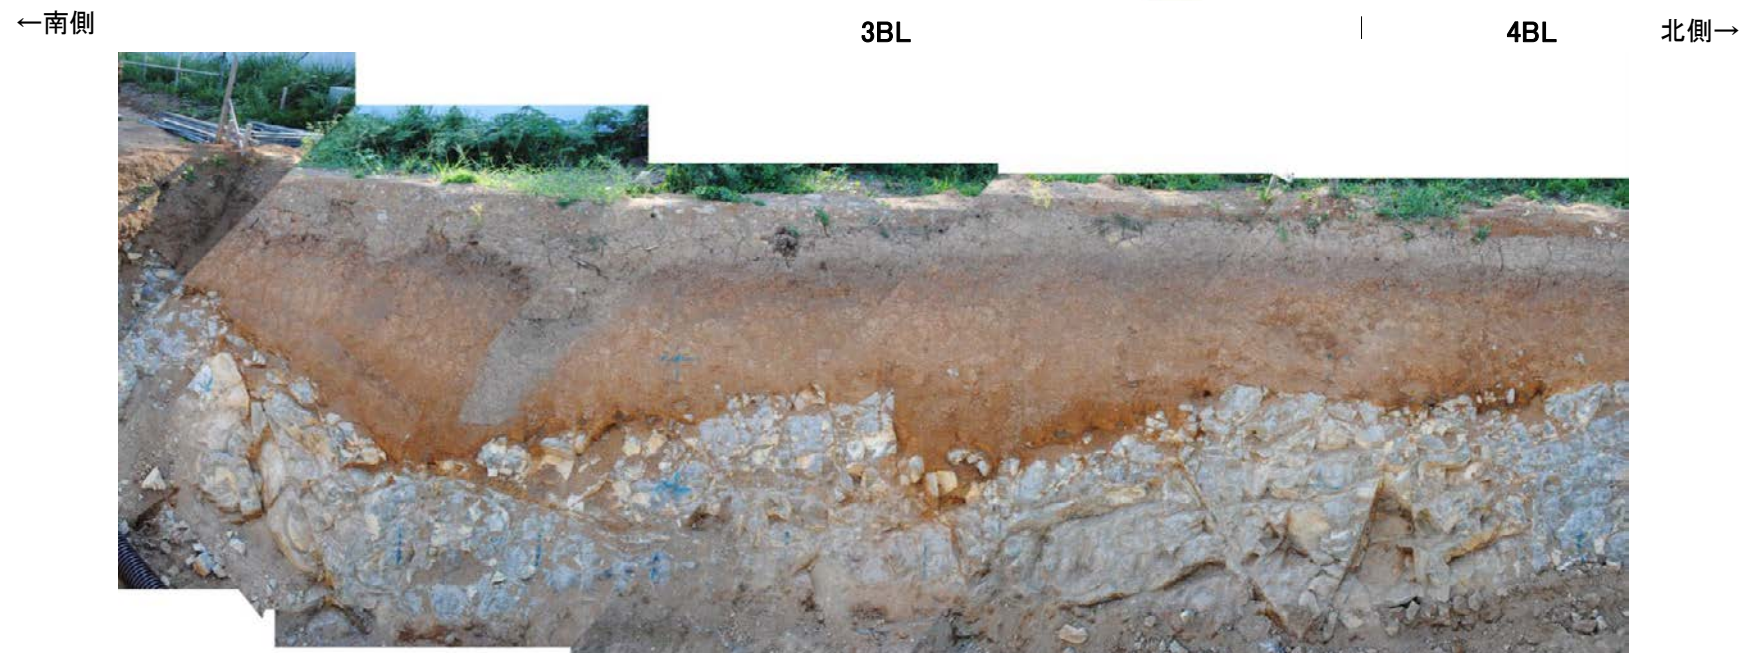
防潮堤設置時写真[3BL, 4BL]

・防潮堤基礎[3BL]には, 断層は認められない。

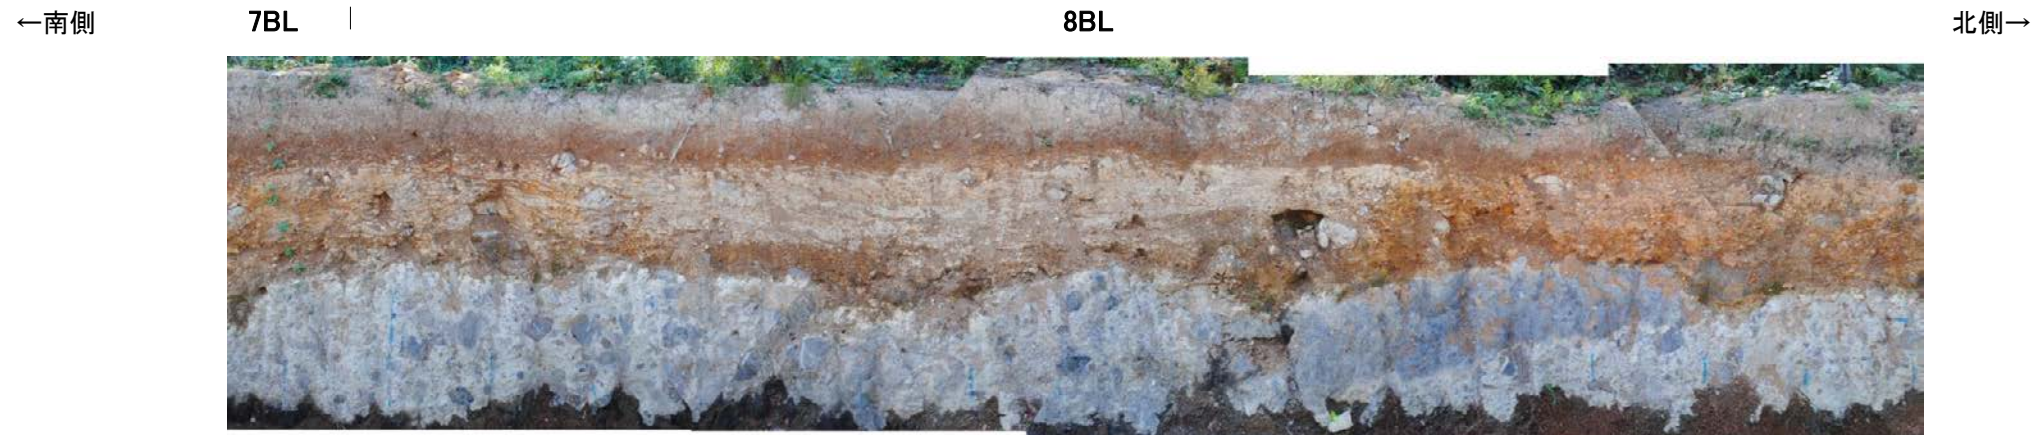
防潮堤設置時写真[7BL, 8BL]

・防潮堤基礎[8BL]には、断層は認められない。

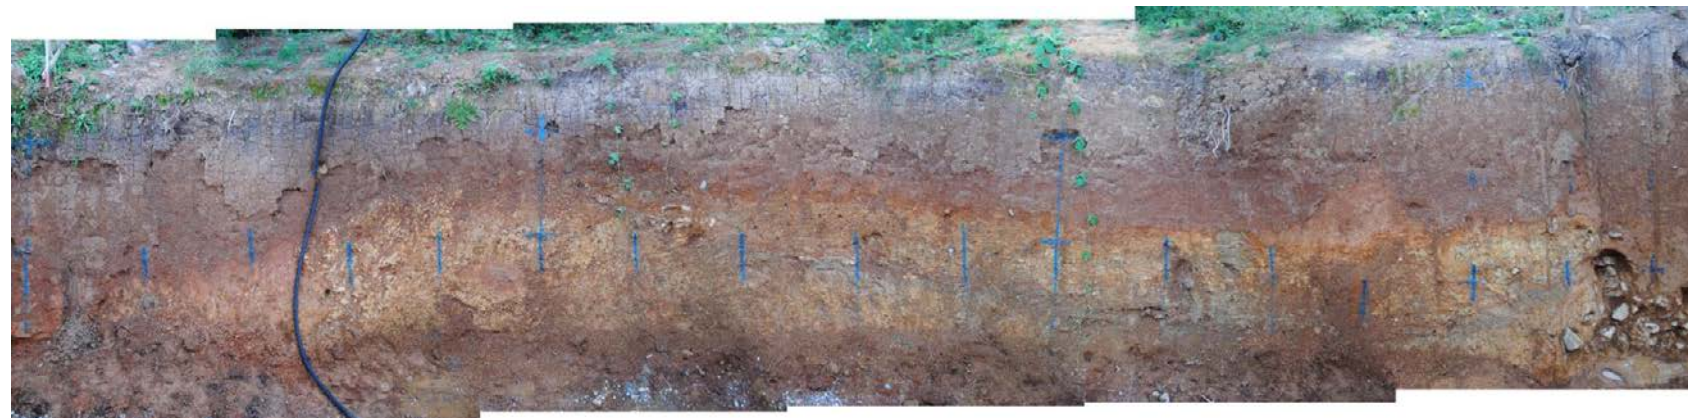
防潮堤設置時写真[16BL, 17BL]

・防潮堤基礎[17BL]には、断層は認められない。

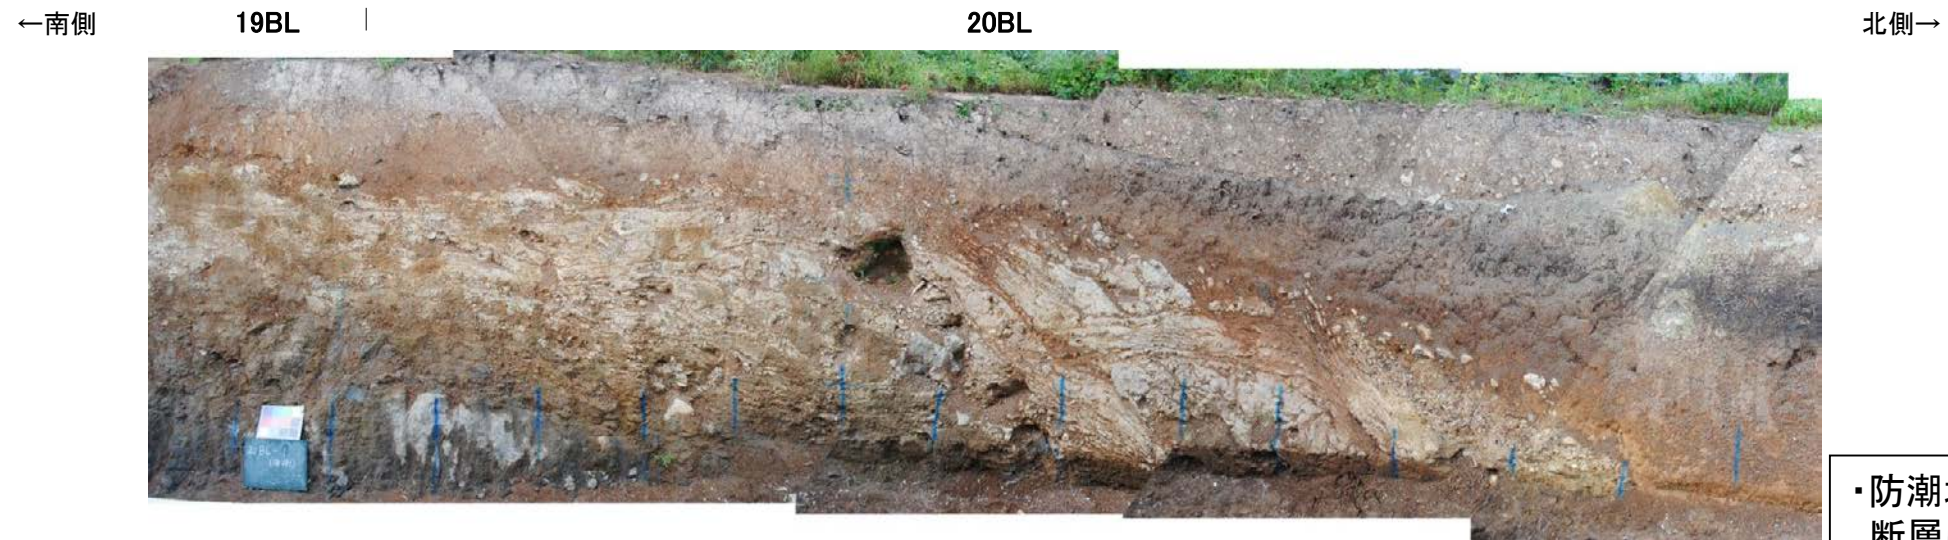
防潮堤設置時写真[19BL, 20BL]

・防潮堤基礎[20BL]には、断層は認められない。

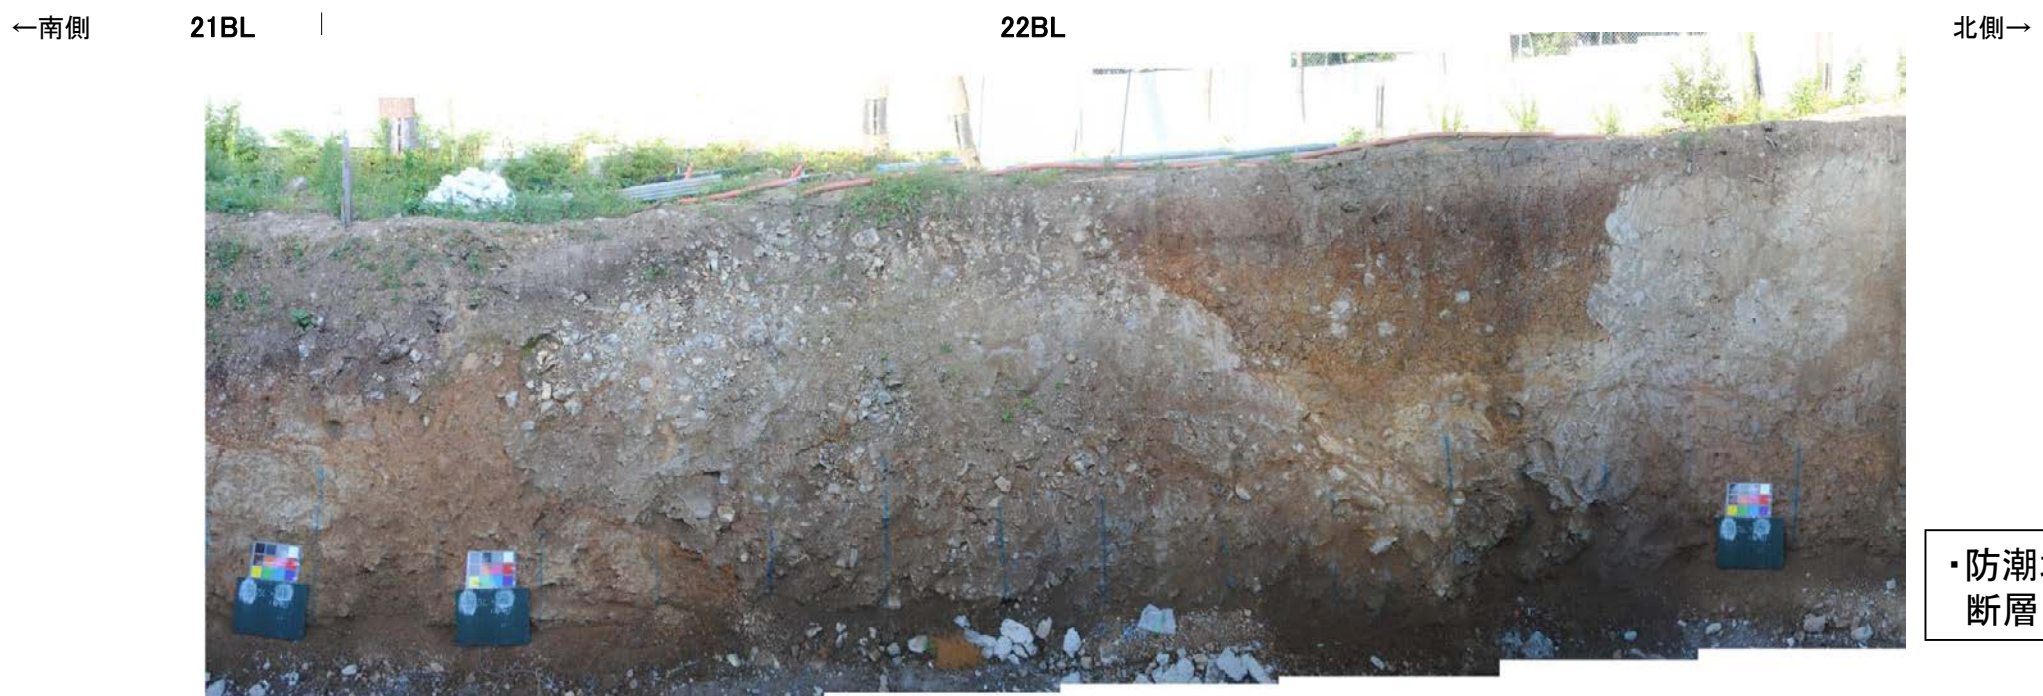
防潮堤設置時写真[21BL, 22BL]②

・防潮堤基礎[22BL]には, 断層は認められない。

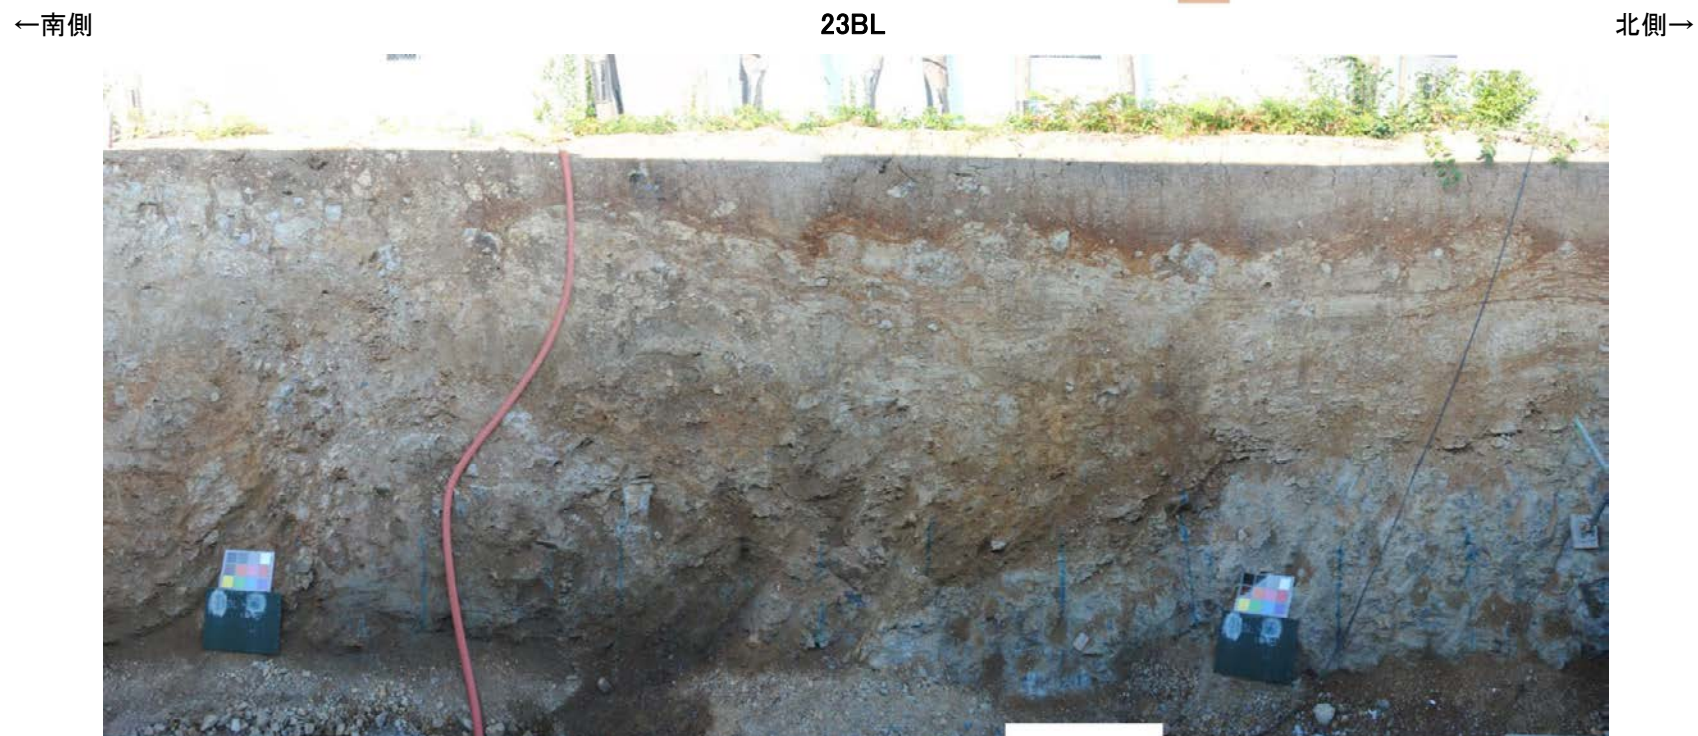
防潮堤設置時写真[23BL]

・防潮堤基礎[23BL]には、断層は認められない。

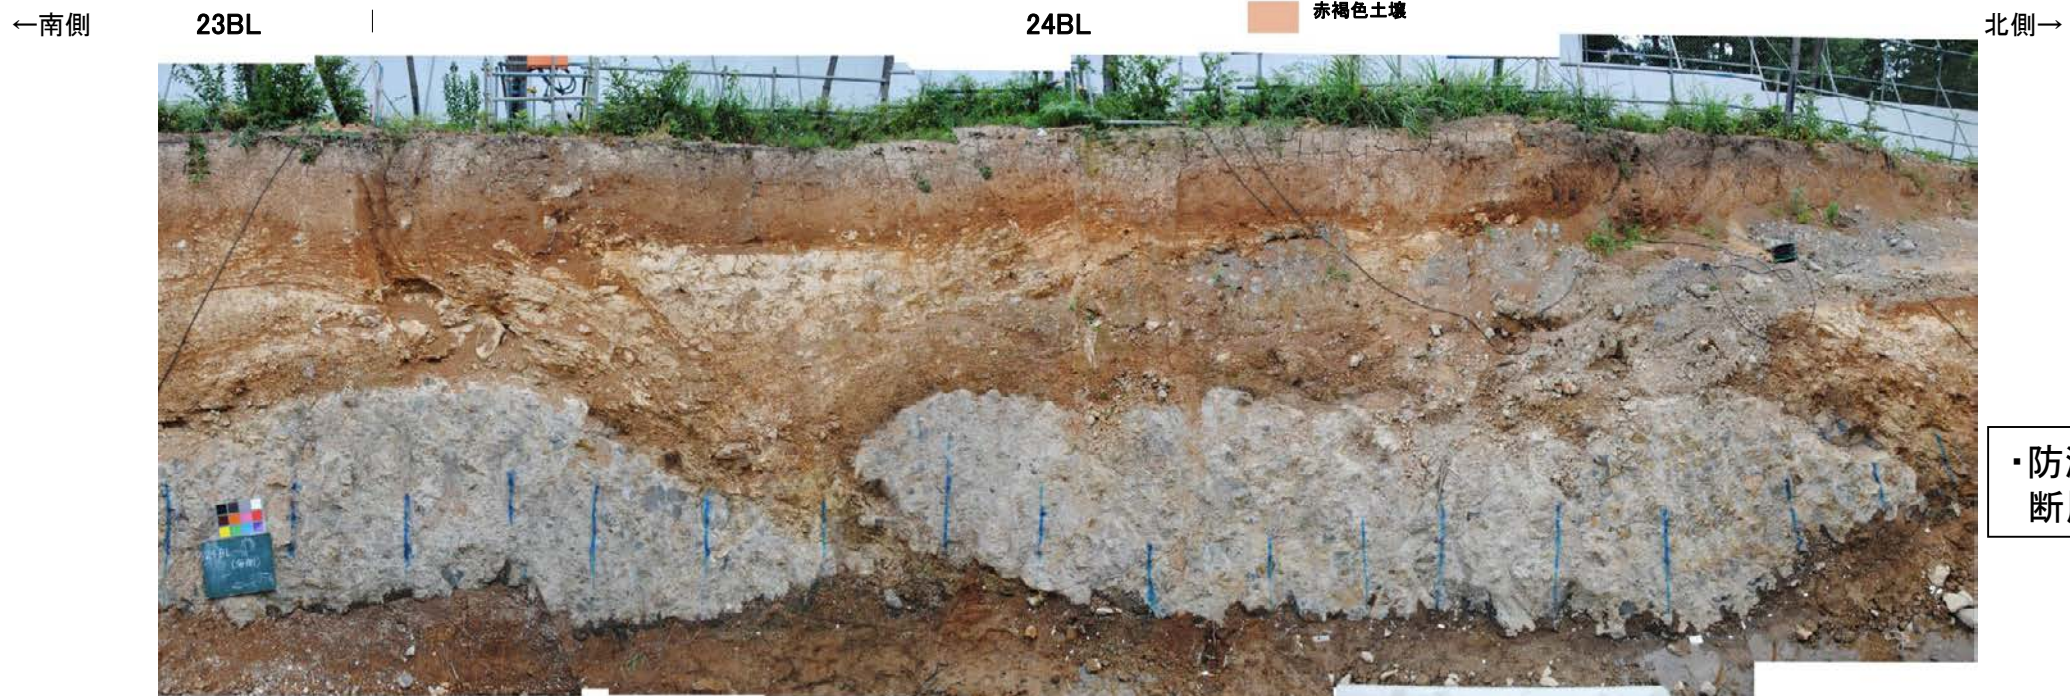
防潮堤設置時写真[23BL, 24BL]

・防潮堤基礎[24BL]には、断層は認められない。

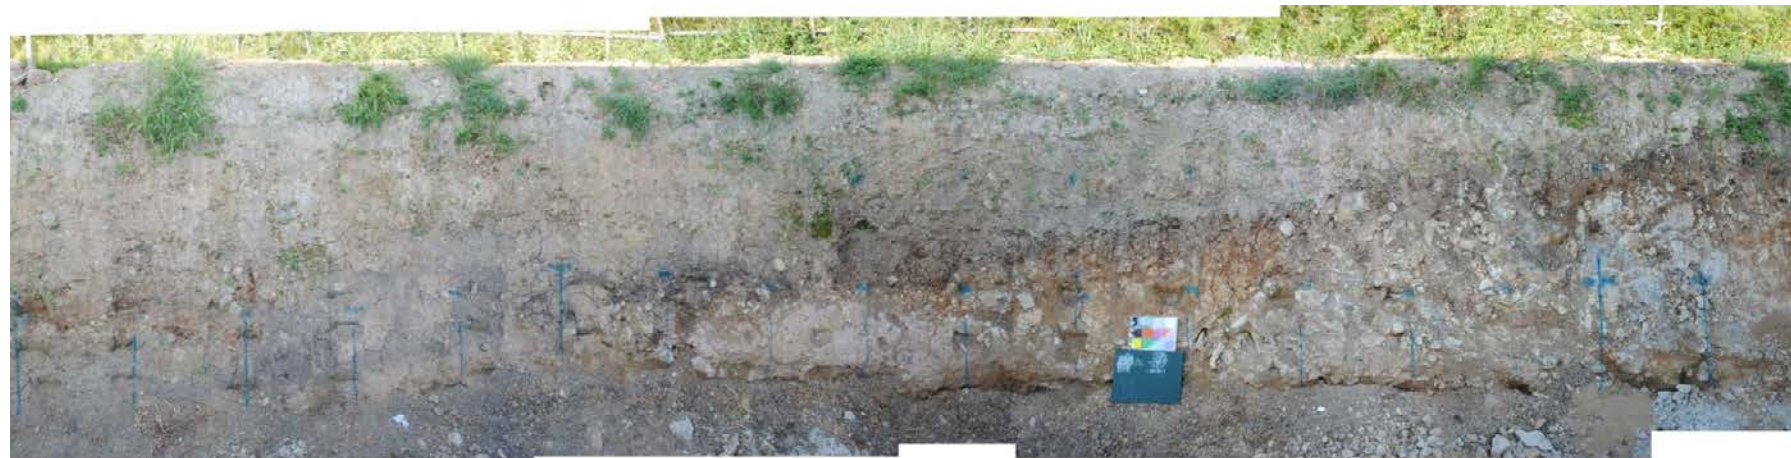
防潮堤設置時写真[30BL, 31BL]

・防潮堤基礎[30BL]には、断層は認められない。

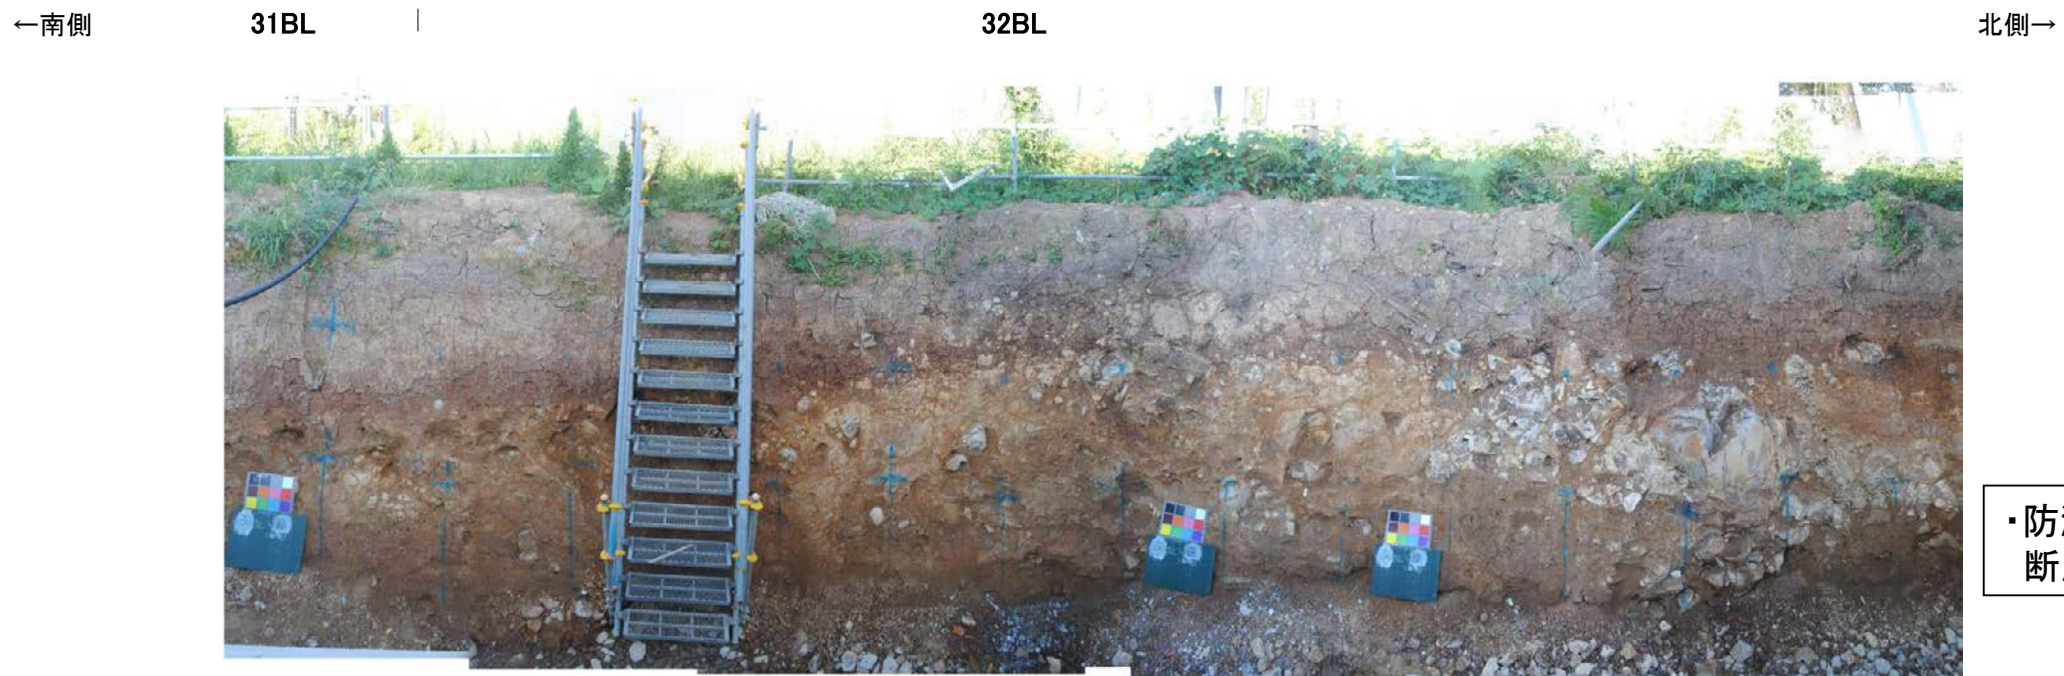
・防潮堤基礎[32BL]には、断層は認められない。

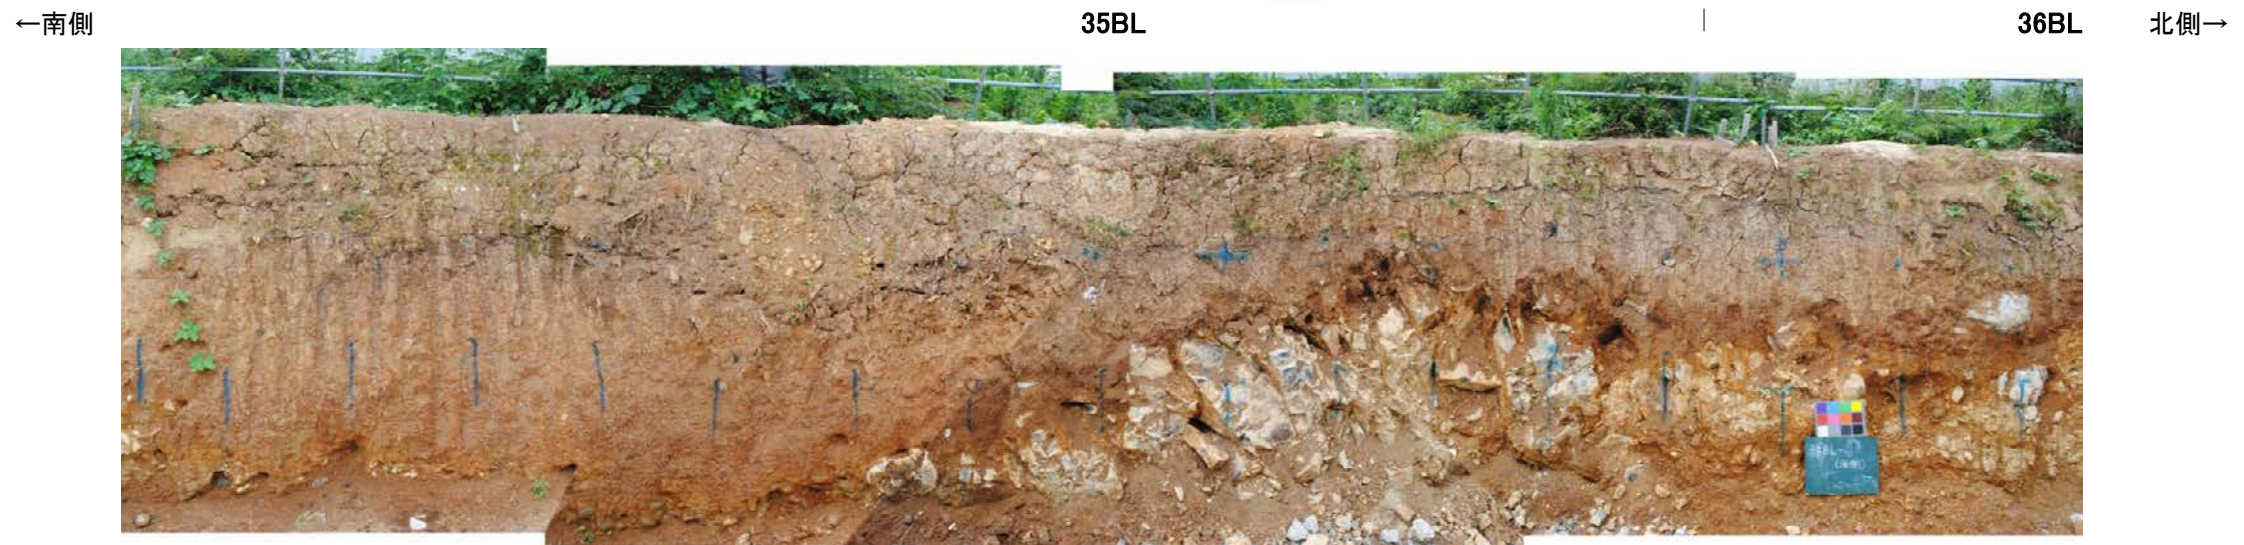
防潮堤設置時写真[35BL, 36BL]

・防潮堤基礎[35BL]には、断層は認められない。

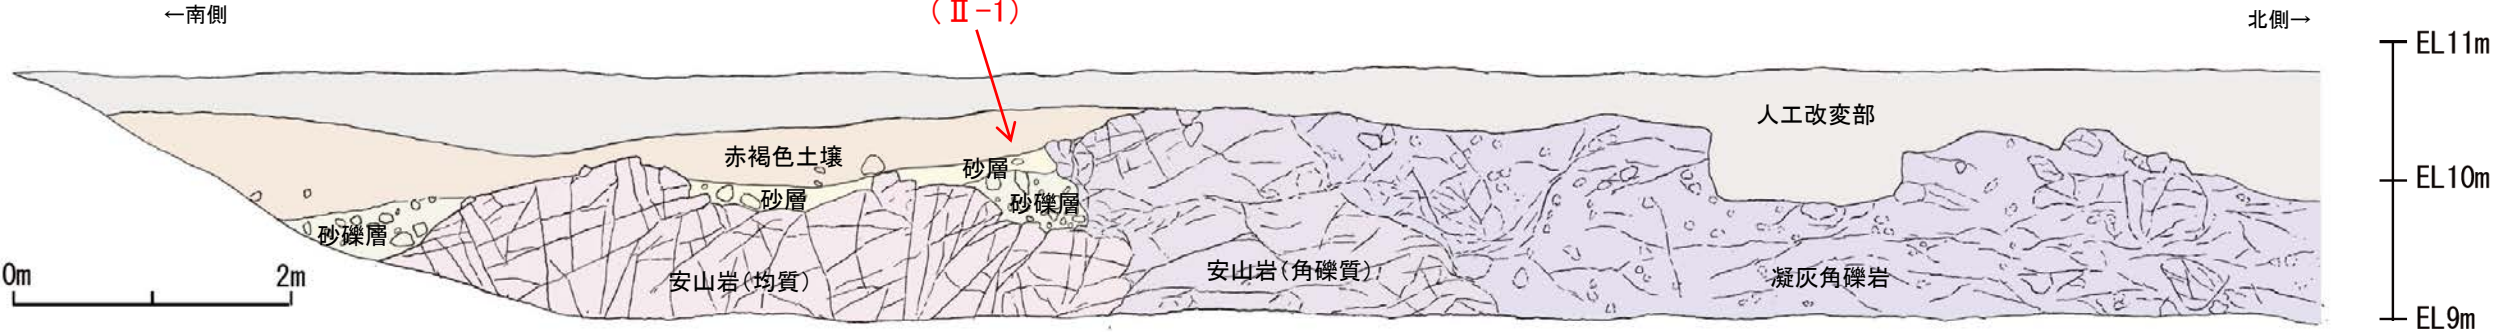
防潮堤基礎掘削法面（再掘削時） スケッチ・写真〔①トレンチ（1/3）〕

・(II-1)の砂層・砂礫層の下位の岩盤中には, 断層がないことを確認した。

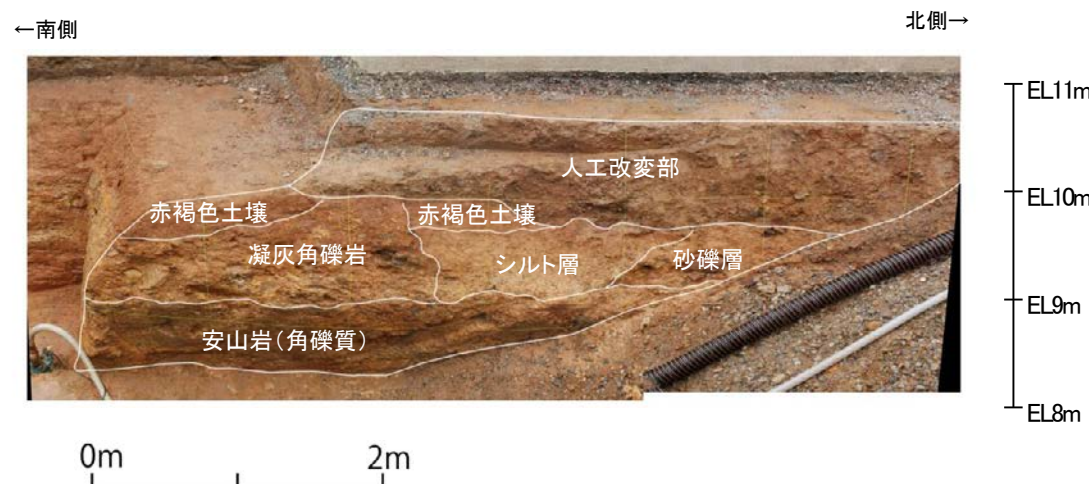
防潮堤基礎掘削法面（再掘削時） スケッチ・写真[②トレンチ（2/2）]

(II-3) 岩盤上面が傾斜しており、礫層が同じ層厚で盛り上がる形状を示す箇所

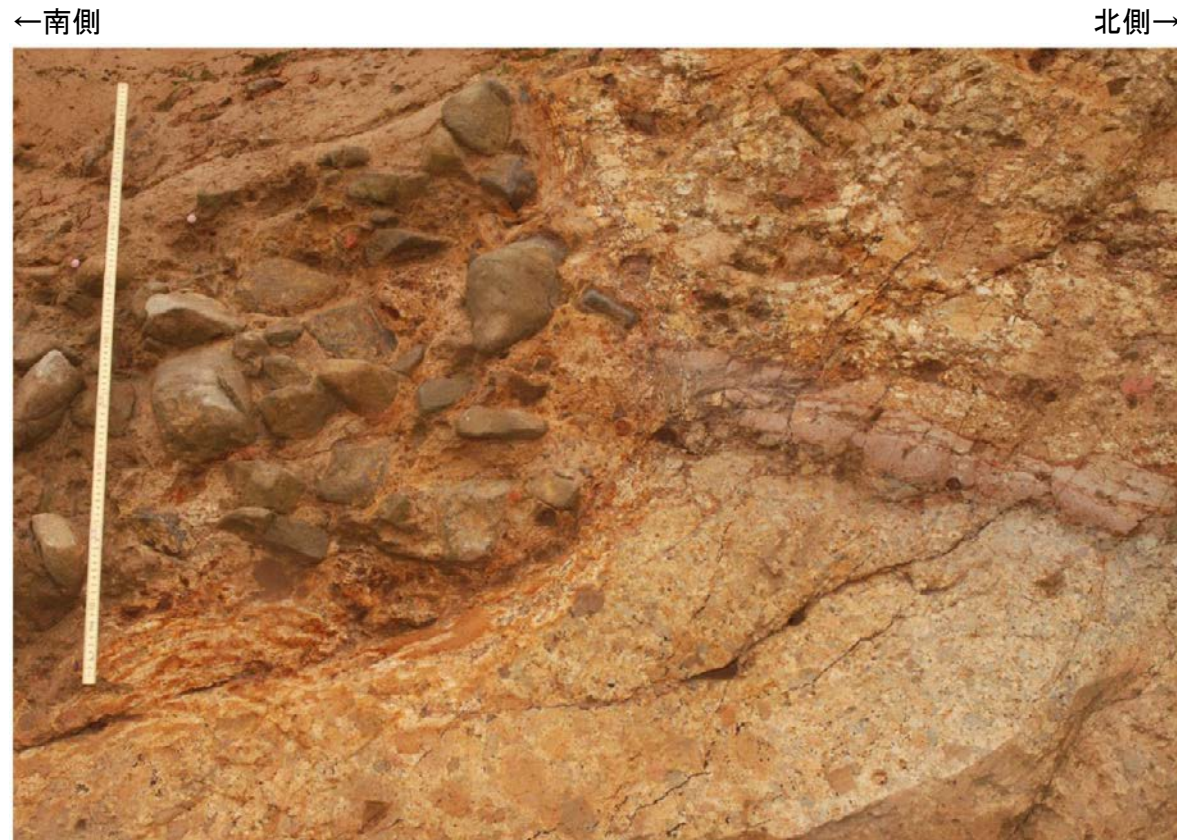
防潮堤基礎掘削法面（再掘削時） スケッチ・写真[③トレンチ（1/2）]

(I-3) 割れ目に沿って岩盤上面が凹んでいる箇所

・割れ目に沿って岩盤上面が凹んでいる箇所について、再掘削した結果、凹地の下方には断層は認められないことを確認した。

※細粒凝灰岩:凝灰角礫岩に挟在される厚さ6 ~ 10cmの細粒凝灰岩からなる層理。固結した破碎部とは異なる。

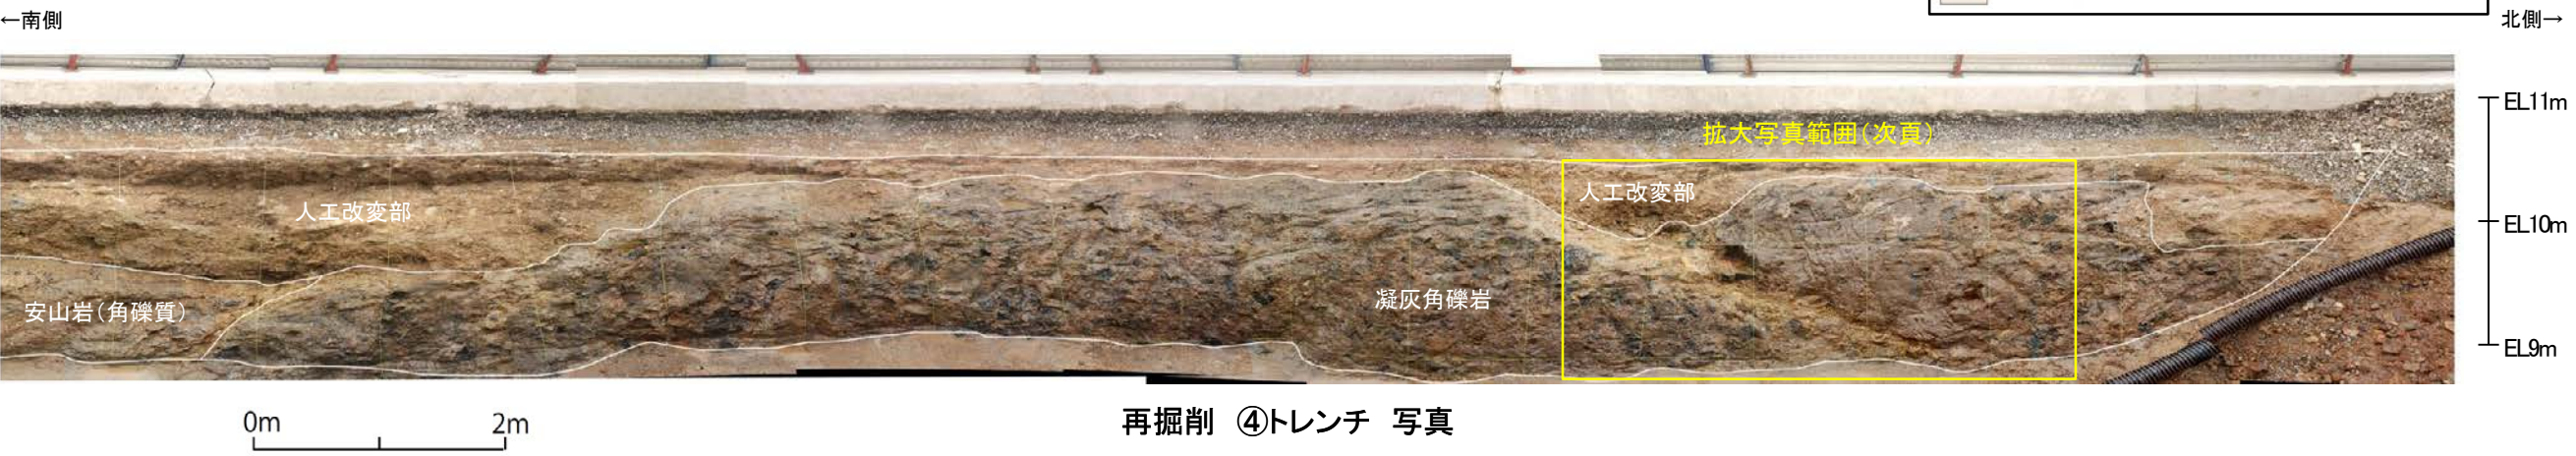
防潮堤基礎掘削法面（再掘削時） スケッチ・写真〔④トレンチ（2/3）〕

・(I-4)に該当する割れ目はトレンチ内で下部に連続せず、破碎部を伴わないことを確認した。

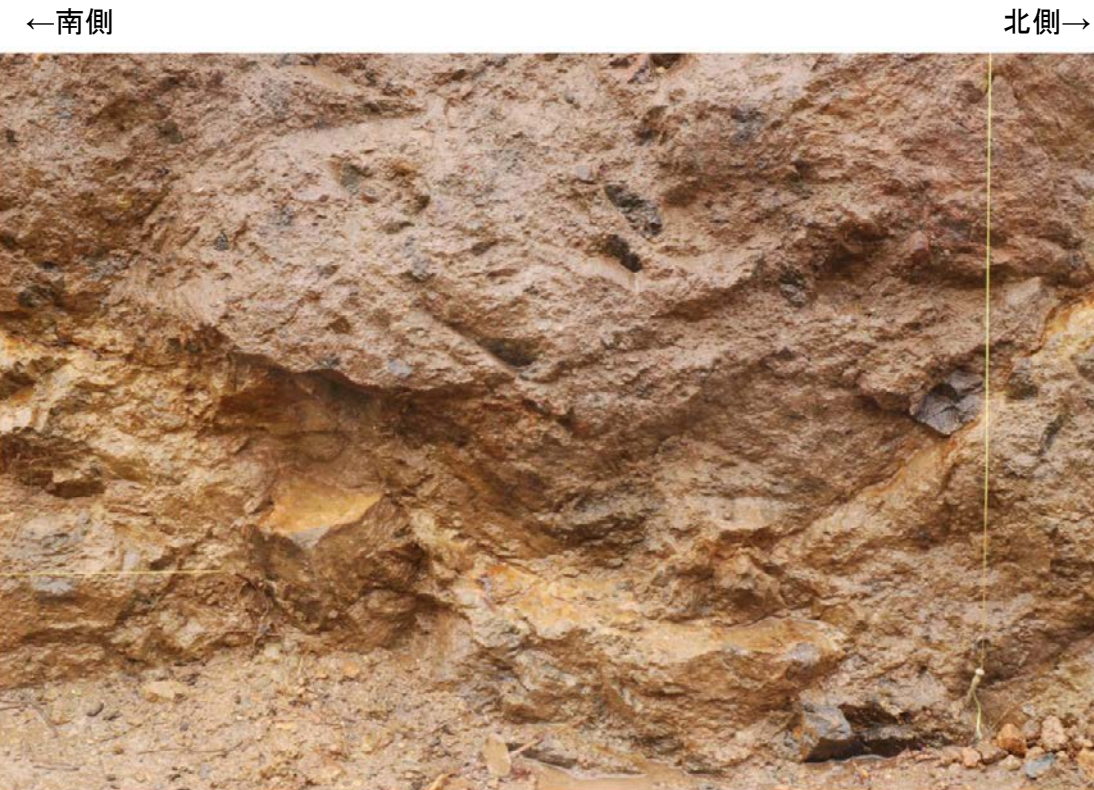
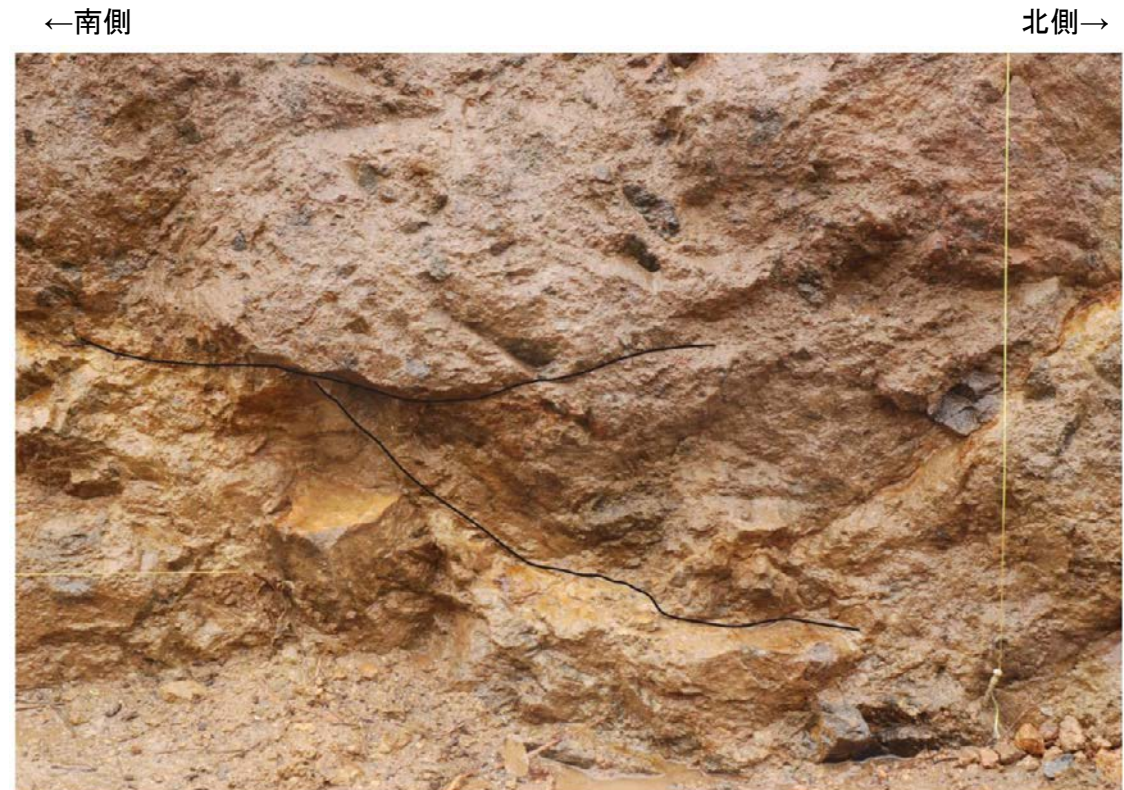
防潮堤基礎掘削法面（再掘削時） スケッチ・写真[④トレンチ(3/3)]

■ (Ⅱ) 岩盤上面が傾斜しており、礫層が同じ層厚で盛り上がる形状を示す箇所下方延長部に分布する節理について、詳細に確認を行った。

・節理はトレンチ下部で消滅することを確認した。

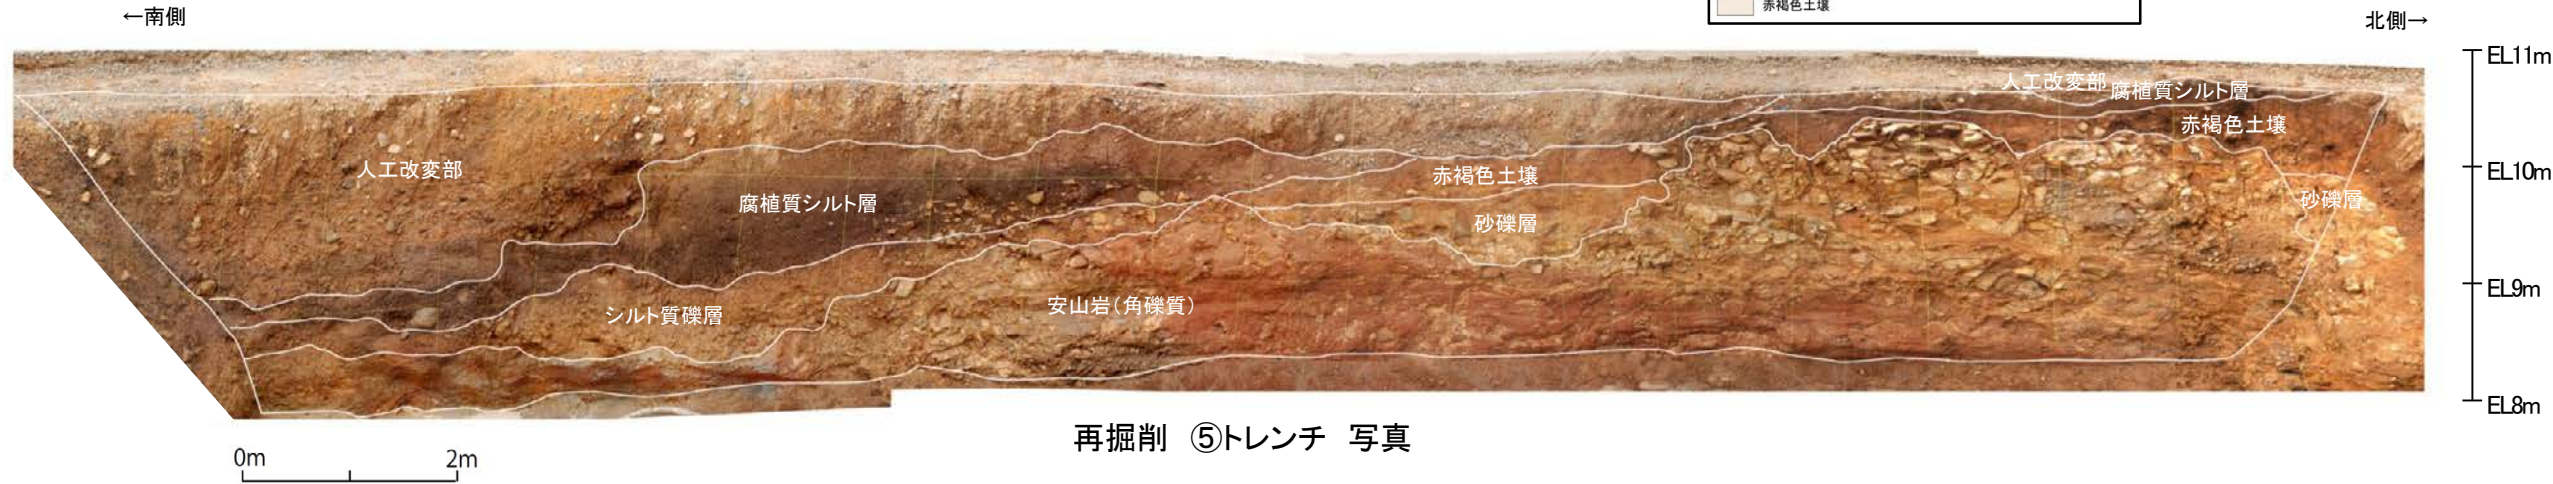
防潮堤基礎掘削法面（再掘削時） スケッチ・写真〔⑤トレンチ（2/3）〕

・既往スケッチにおいて岩盤が確認されていなかった箇所(Ⅲ-4)において、防潮堤基礎(EL9m)よりもさらに深く掘削することにより岩盤を露出させた。
・その結果、当該区間に断層がないことを確認した。
