志賀原子力発電所2号炉 敷地の地質・地質構造について

補足資料
(1/2)

2023年2月9日
北陸電力株式会社

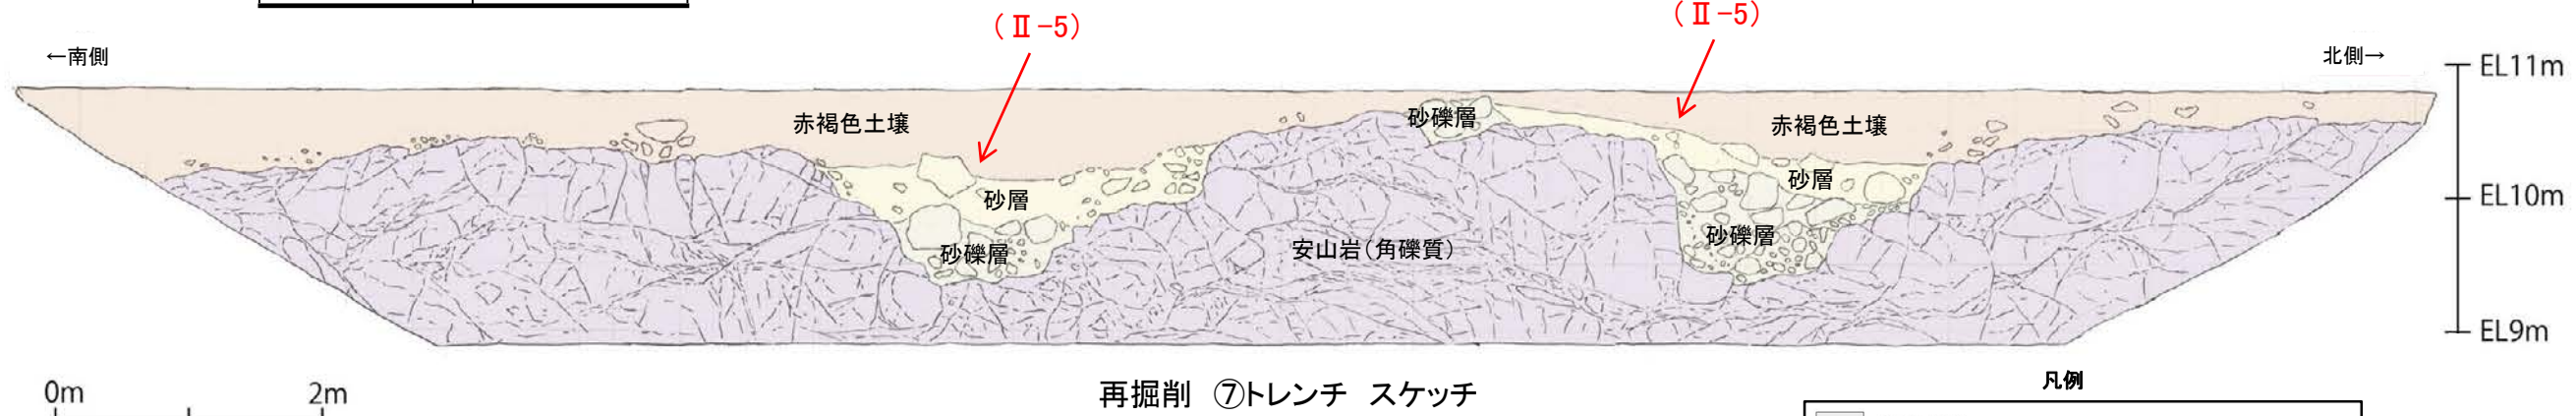
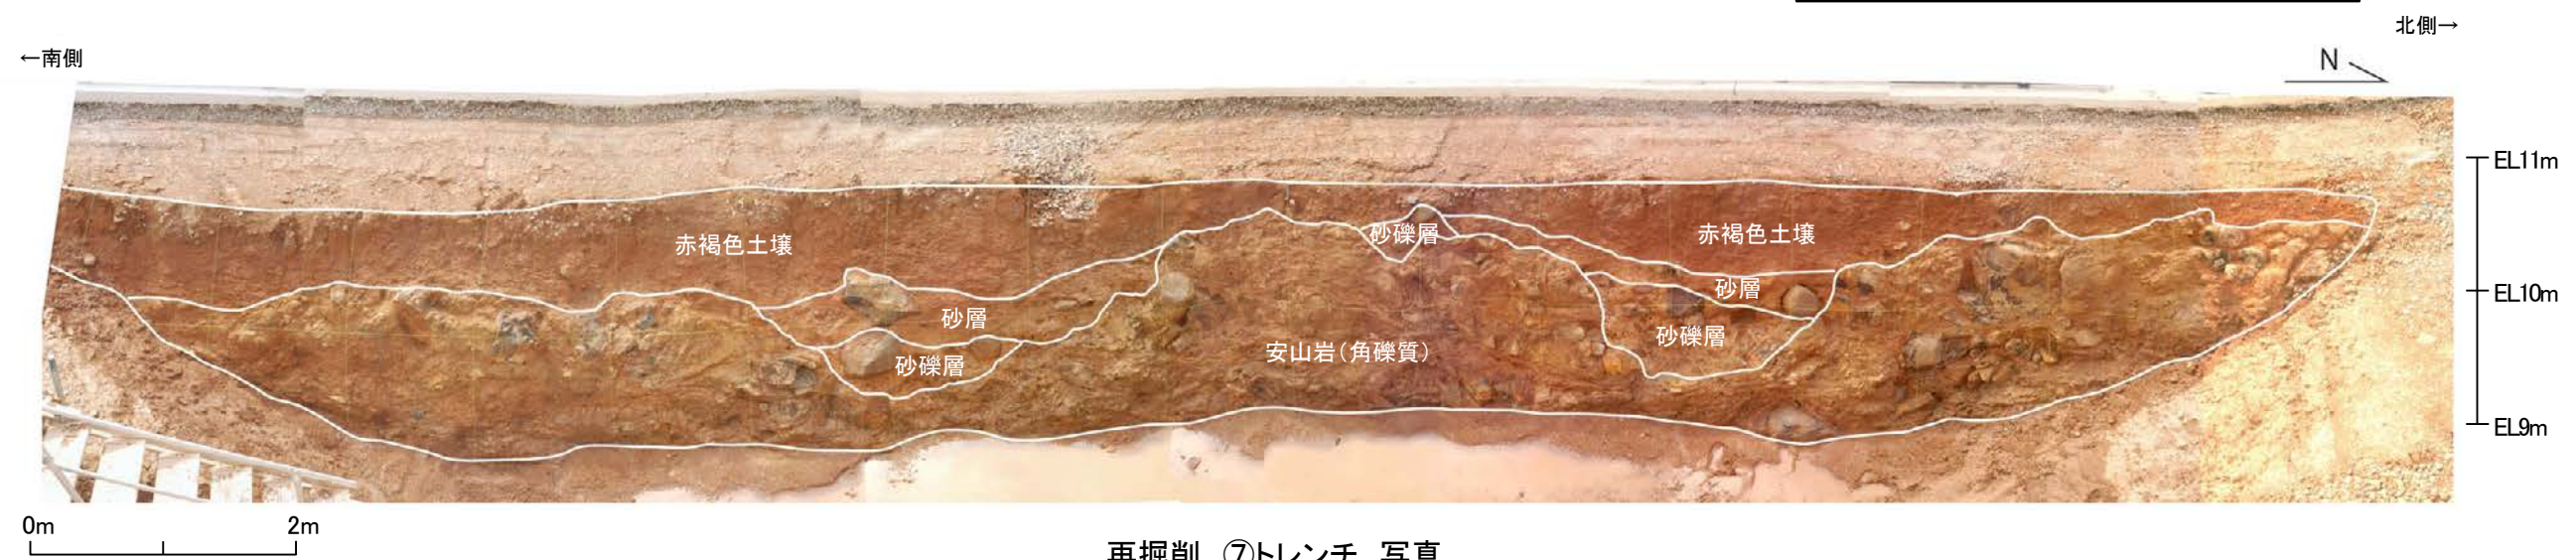
防潮堤基礎掘削法面（再掘削時） スケッチ・写真〔⑦トレンチ〕

(II-5) 岩盤上面が傾斜しており、礫層が同じ層厚で盛り上がる形状を示す箇所

・(II-5)の砂層・砂礫層の下位の岩盤中には、断層がないことを確認した。
