⑤ 取水路沿いの調査（取水路位置での分布の確認）

○取水路沿いの調査で確認されたK-2及びK-12～K-26について、取水路設置面での断層の有無を確認するため、取水路沿いのボーリング調査結果等に基づいて検討した結果、K-2、K-12～K-16及びK-22、K-23、K-26の9本は取水路と交差することから、取水路設置面に分布すると評価した。

⑤ 取水路沿いの調査（断層と取水路スケッチの対応の確認）

⑤取水路沿いの調査(断層とグリッドボーリング調査の対応の確認)

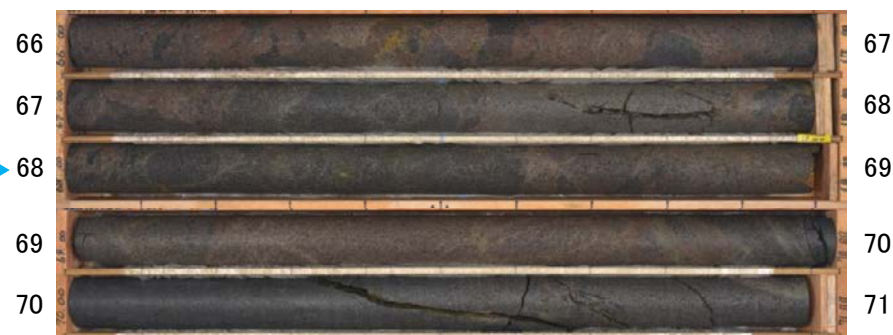
コア写真(深度66~71m)

• H-1.1-75孔において、K-22の想定延長範囲(深度66~71m)にK-22は認められない。

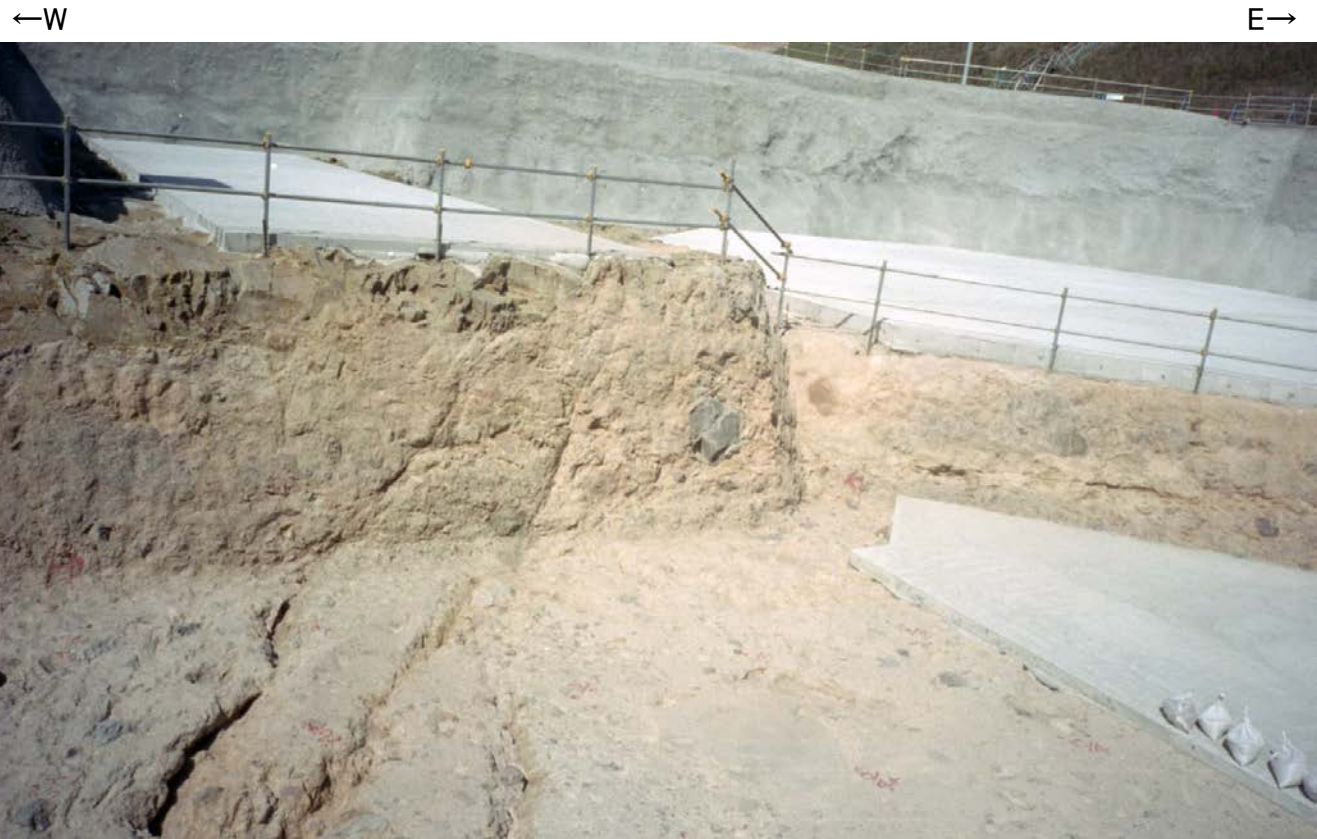
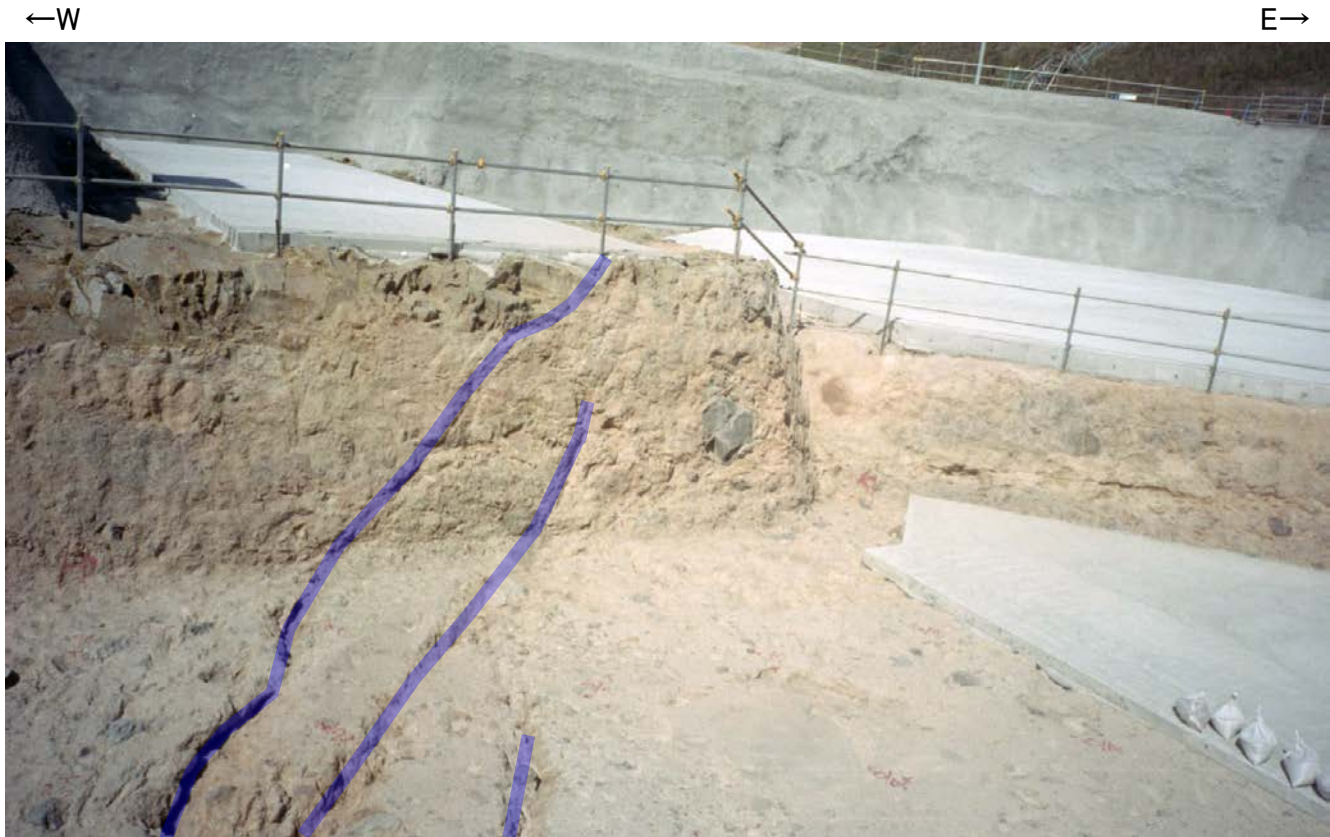
写真① S-4付近写真

・ 2号機復水貯蔵タンク付近において、シームは分岐しながら不明瞭になる。

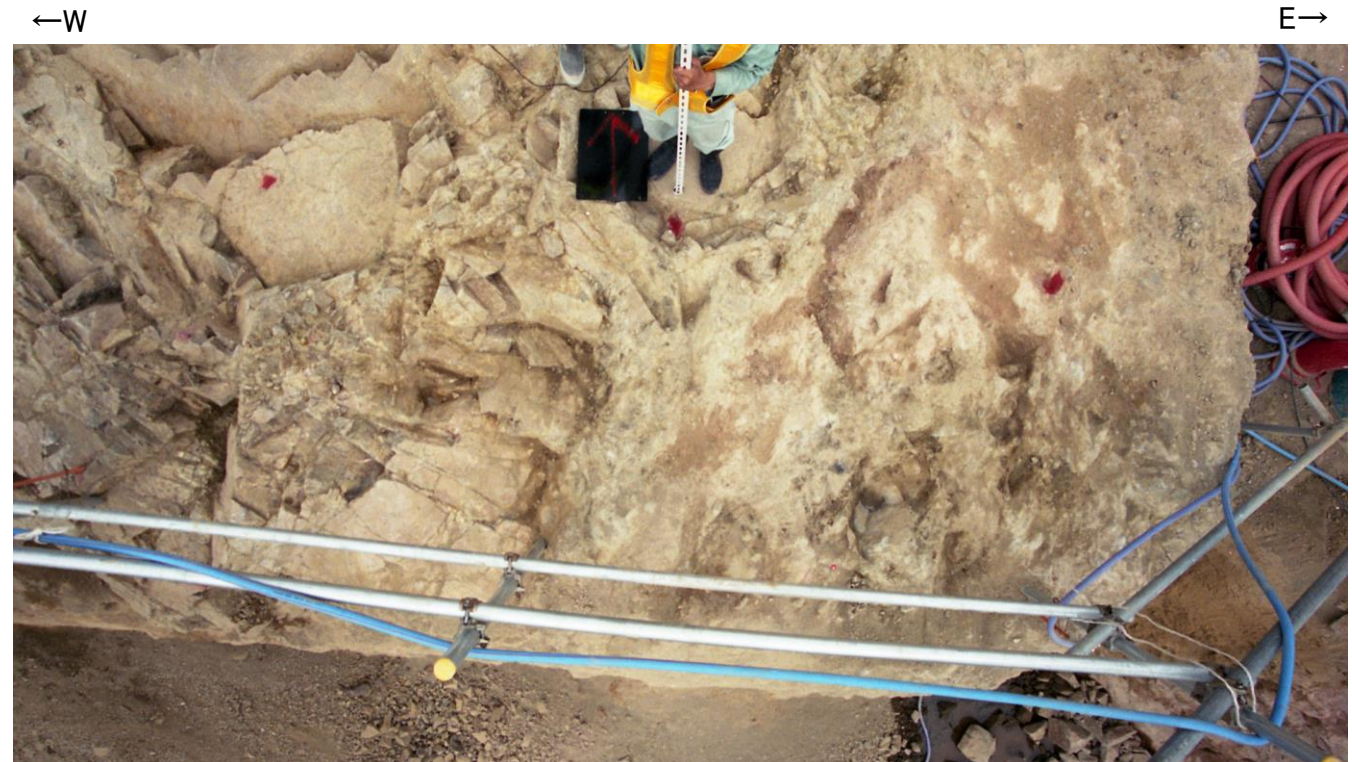
写真② 2号機地下式軽油タンク(DBA)連絡ダクト底盤 S-4端部

・2号機地下式軽油タンク(DBA)連絡ダクトの底盤中(EL15.7m)において、シームは認められなくなる。

(この写真は2号機地下式軽油タンク(DBA)連絡ダクト均しコンクリート打設前に撮影したもの)

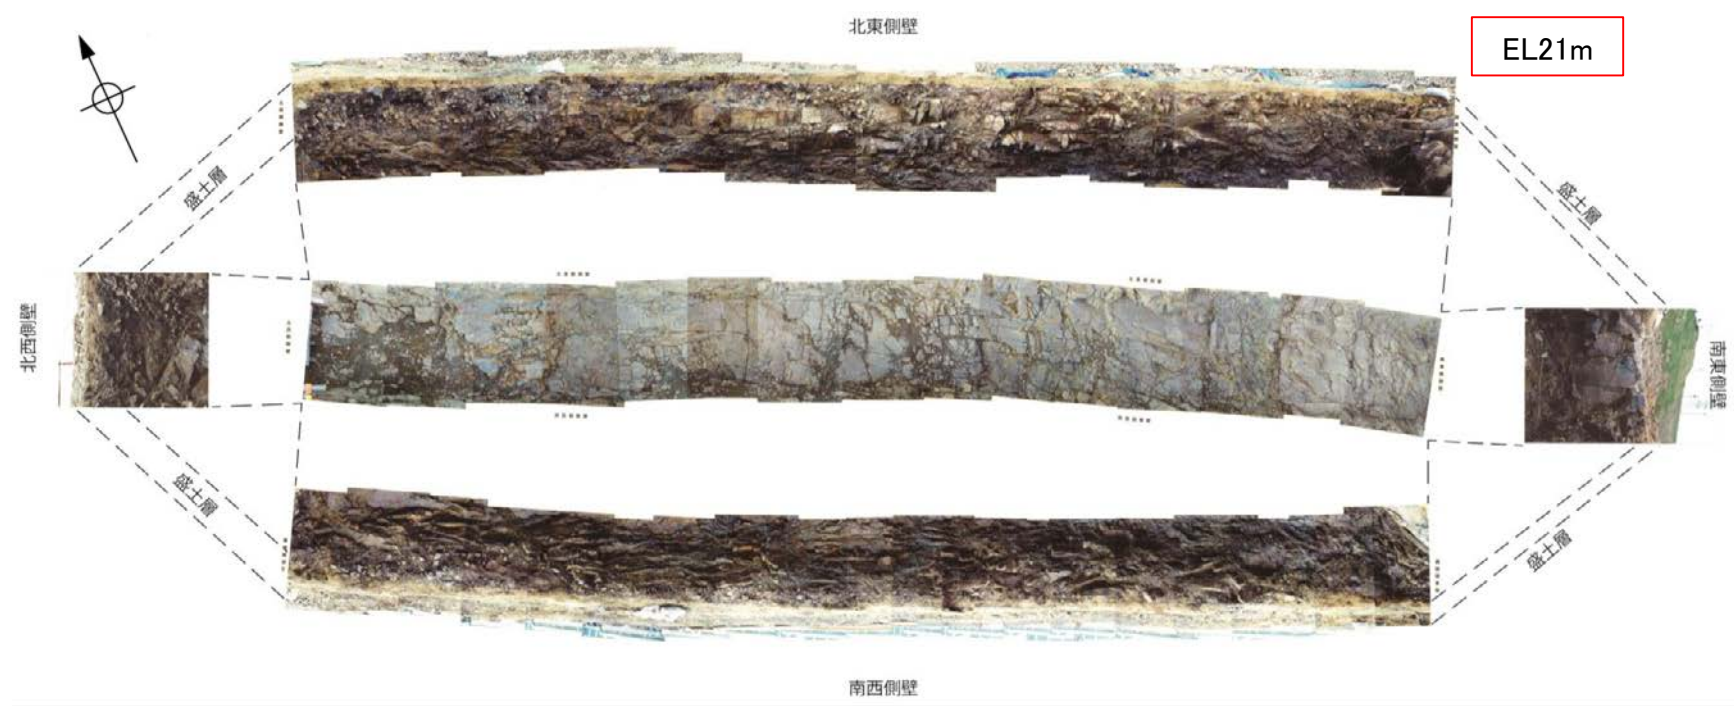
トレンチ写真

○建設時の調査であるNo.2トレンチの写真及びスケッチでは、シームは認められないものの、固結した破碎部の有無については判断できない。

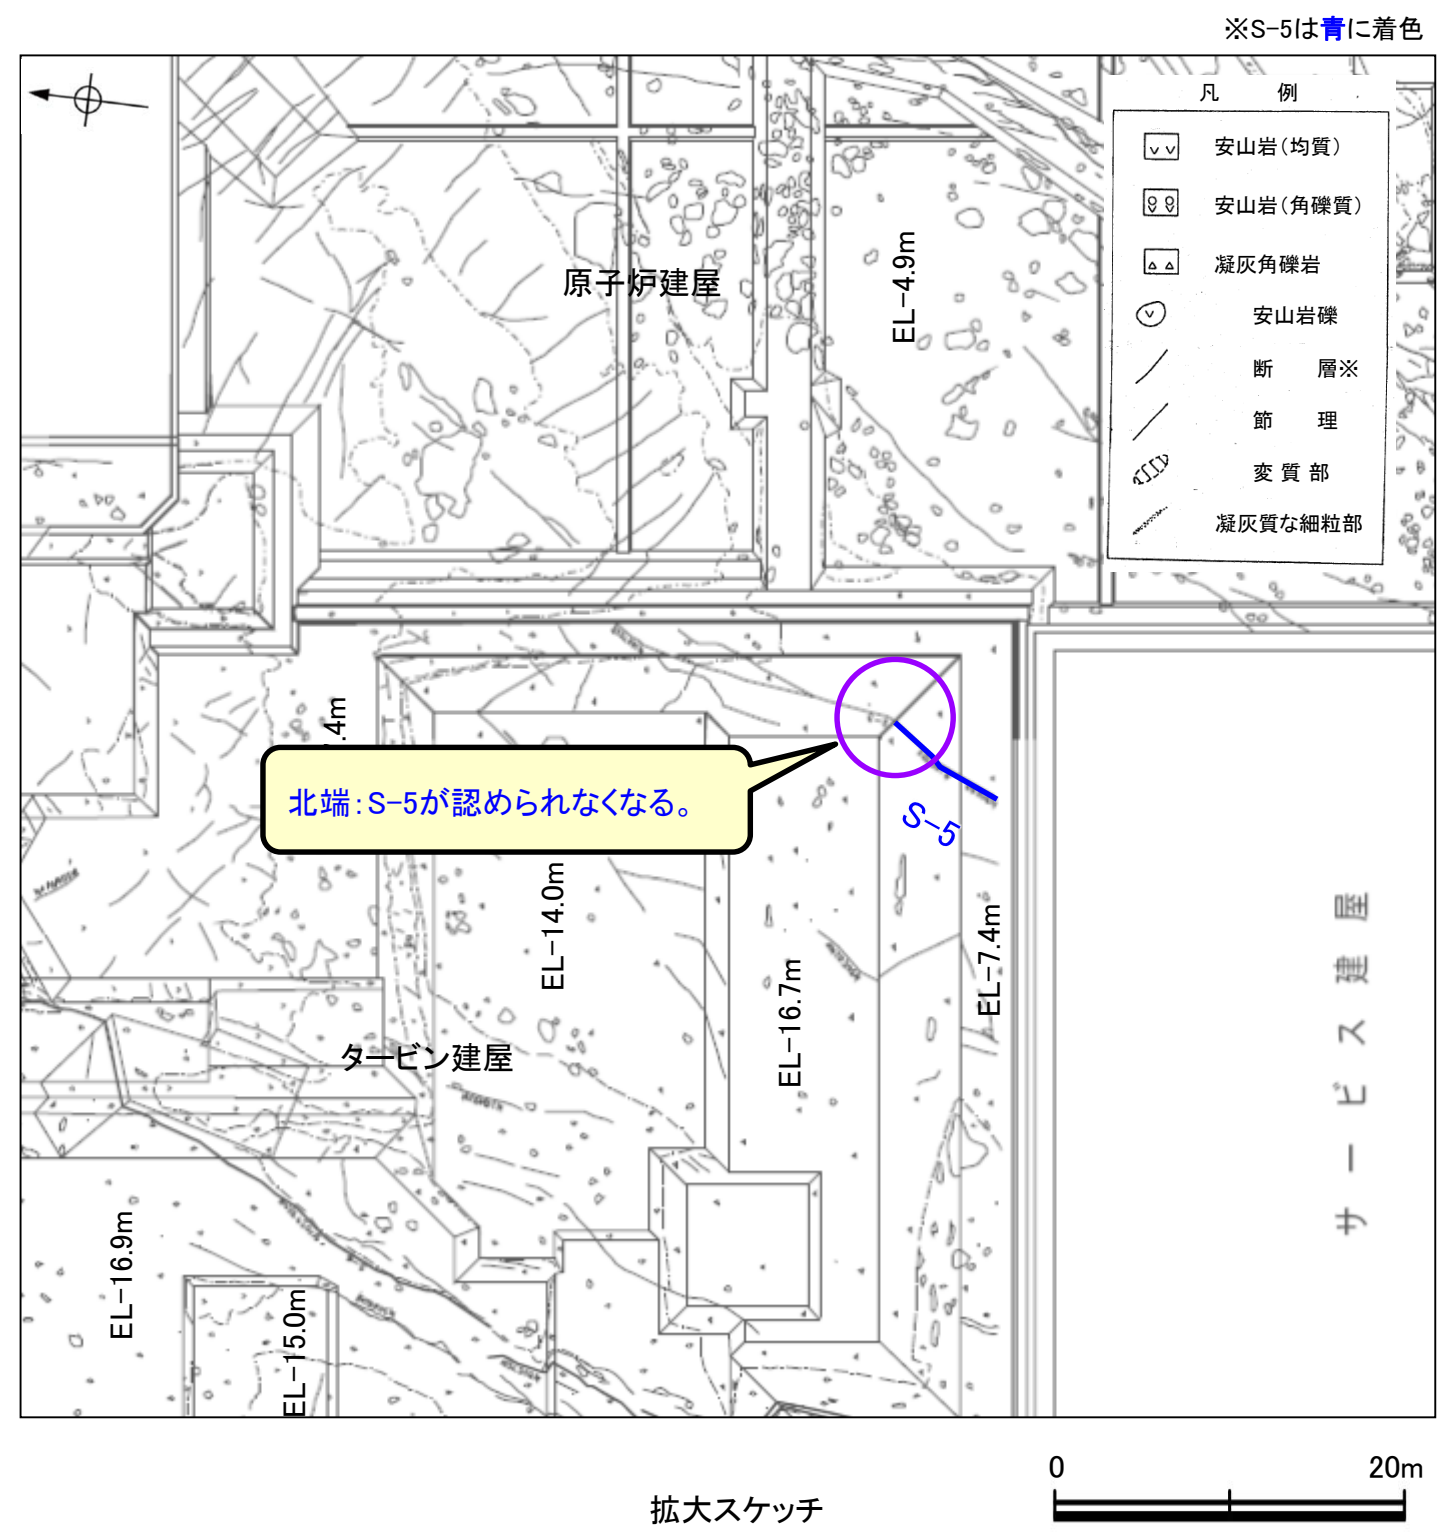
2号機基礎掘削面

【S-5北端の評価】
2号機基礎掘削面において、S-5が認められなくなることを確認。

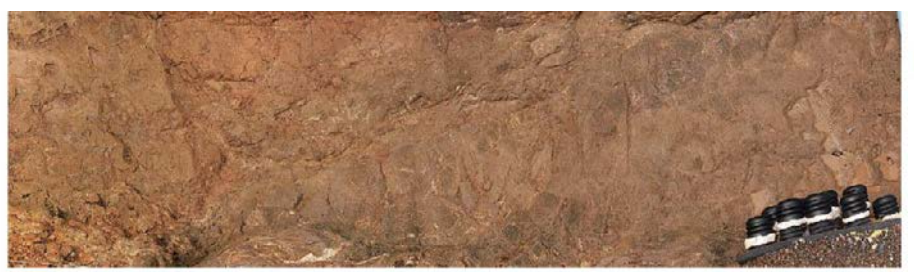
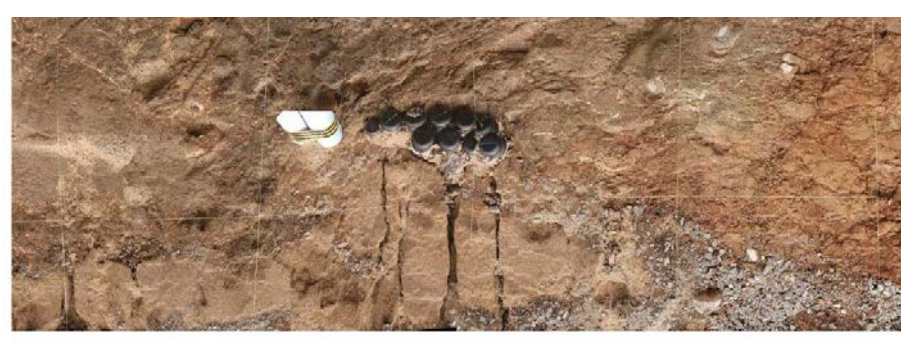
S-7周辺写真

【破碎部の分布, 性状】
・東面では、安山岩(角礫質)と安山岩(均質)の境界に沿って分布し、明瞭で平滑な面が認められる。厚さは1～10cmで、明黄灰色のシルトの基質と径0.5～2cmの安山岩角礫からなり、固結している。
・底盤では、東面で認められた明瞭で平滑な面は西面に向かって次第に不明瞭で凹凸に富むようになり、N10° W/80° SWとN26° W/68° SWの2条に分岐し、前者はせん滅し、後者は断続的になる。
・西面では、破碎部は断続的に分布するが、上部に向かって平滑な面は認められなくなる。

・取水槽付近トレンチにおいて認められる固結した破碎部は、破碎部の性状や走向・傾斜等からS-7に対応すると判断される。
・本破碎部は、底盤で2条に分岐し、それぞれせん滅、断続的になることから、南東側から連続してきたS-7の末端部の性状を示していると考えられる。

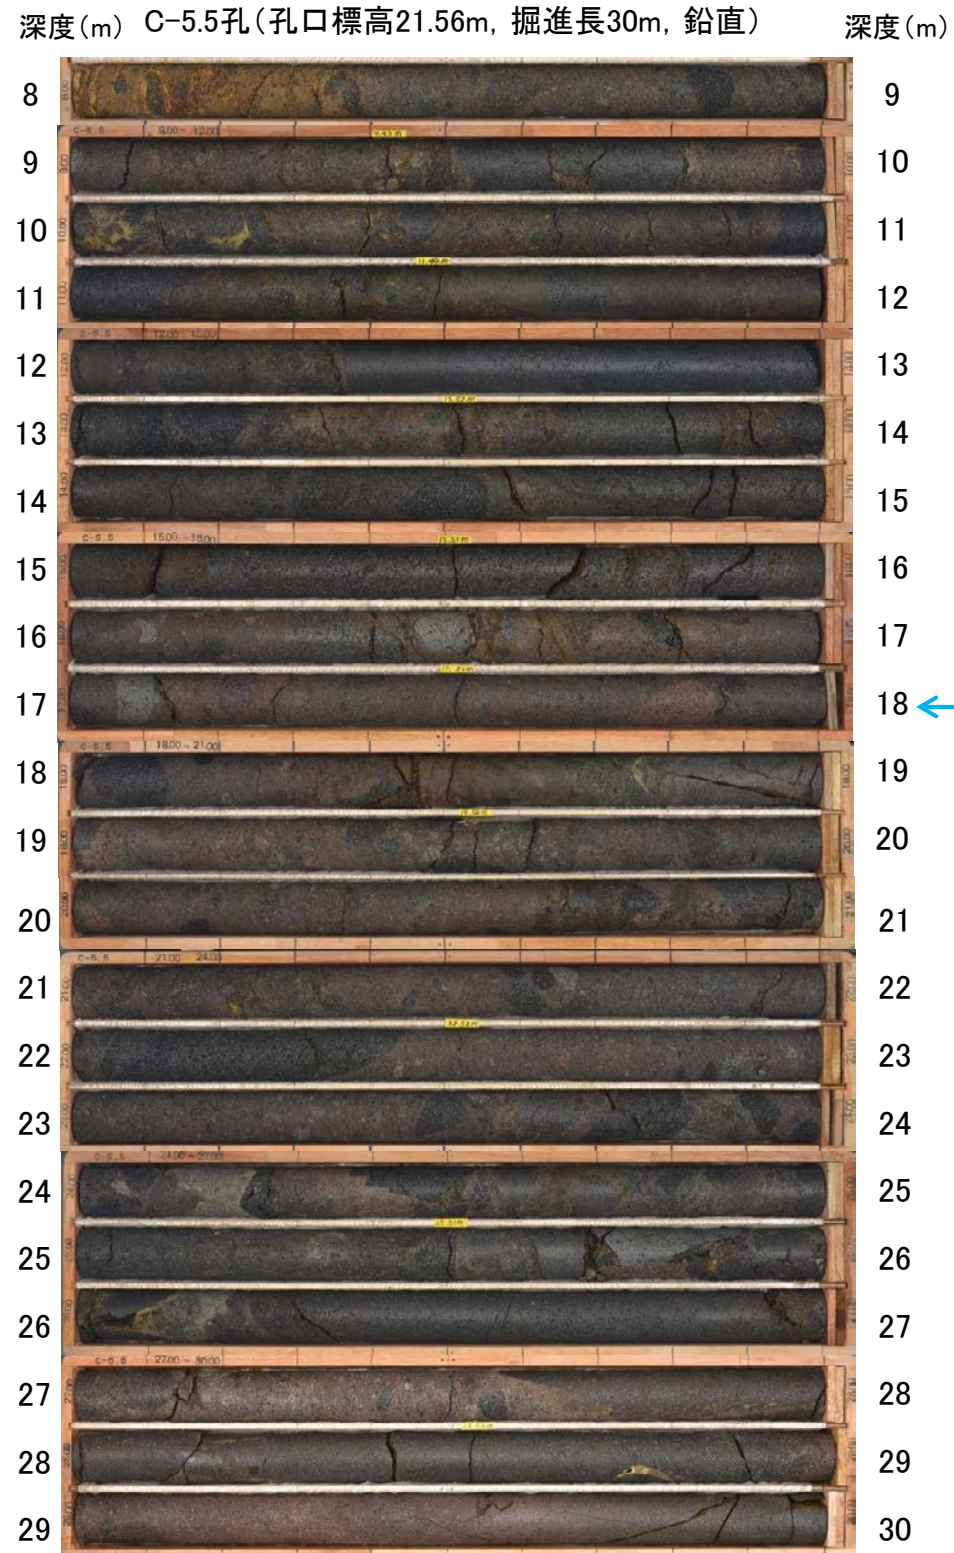
コア写真(深度8~30m)

・S-8想定延長範囲(深度8~30m)のコア写真を以下に示す。

S-8
想定延長位置
(17.8m付近)

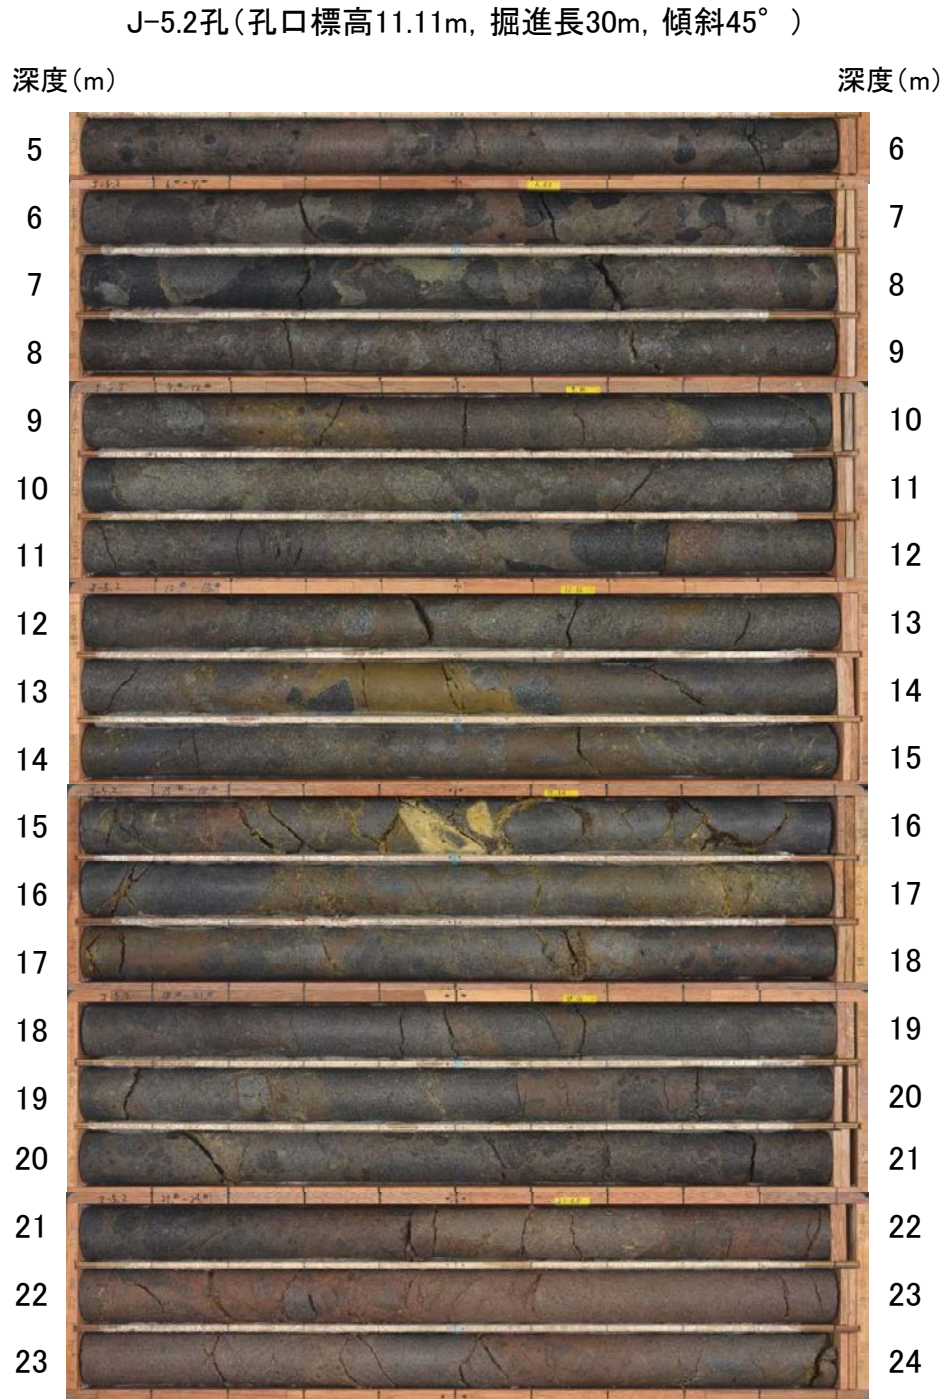
コア写真(深度5~24m)

・B-3想定延長範囲(深度5~24m)のコア写真を以下に示す。

B-3
想定延長位置
(16.9m付近)

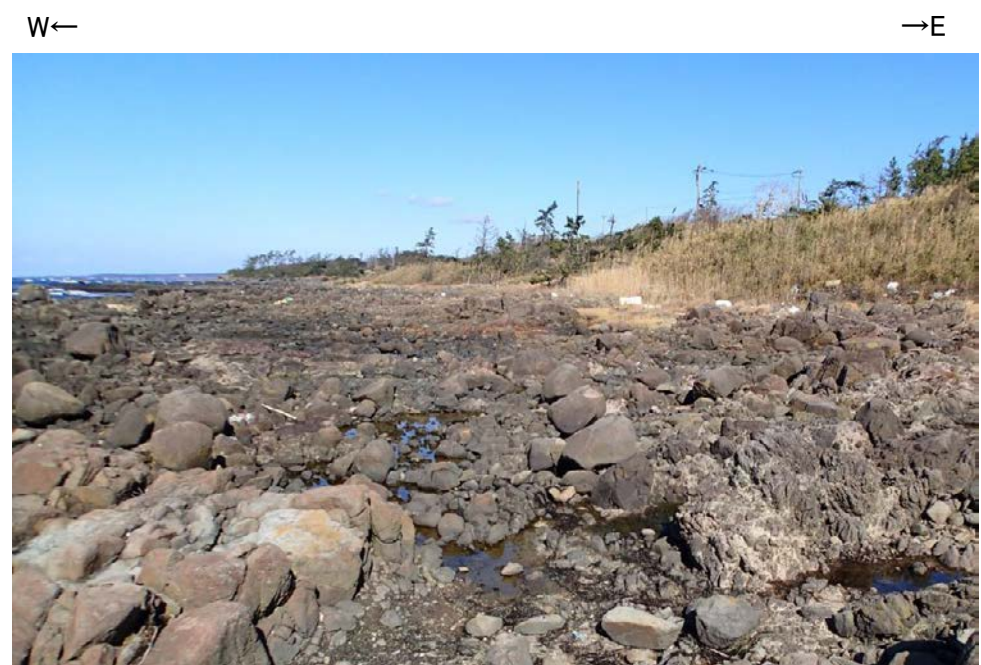
【K-1北端の調査結果】
露岩域において、K-1が認められなくなることを確認。

拡大写真①
K-1の北方付近

拡大写真②
K-1の北方延長

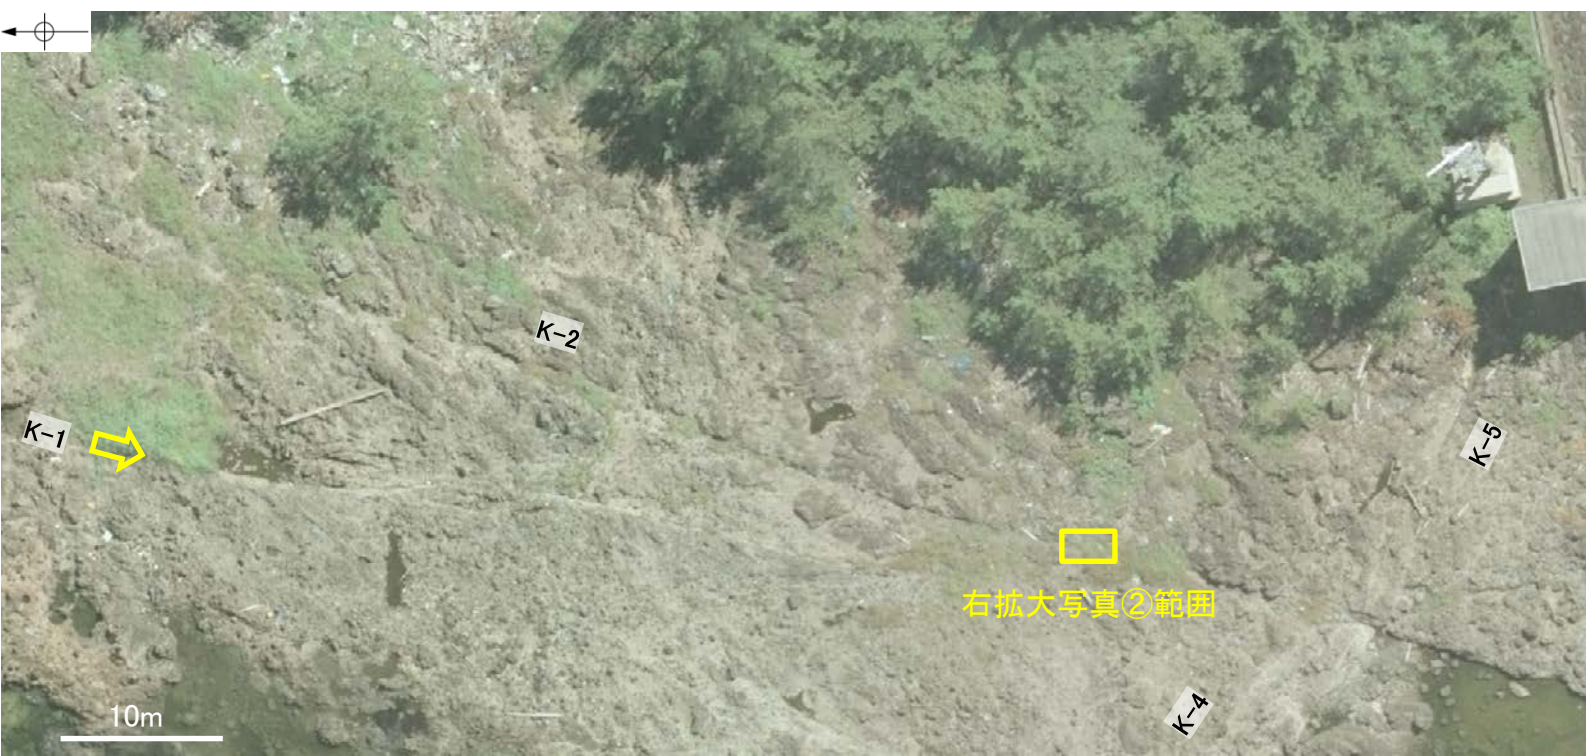
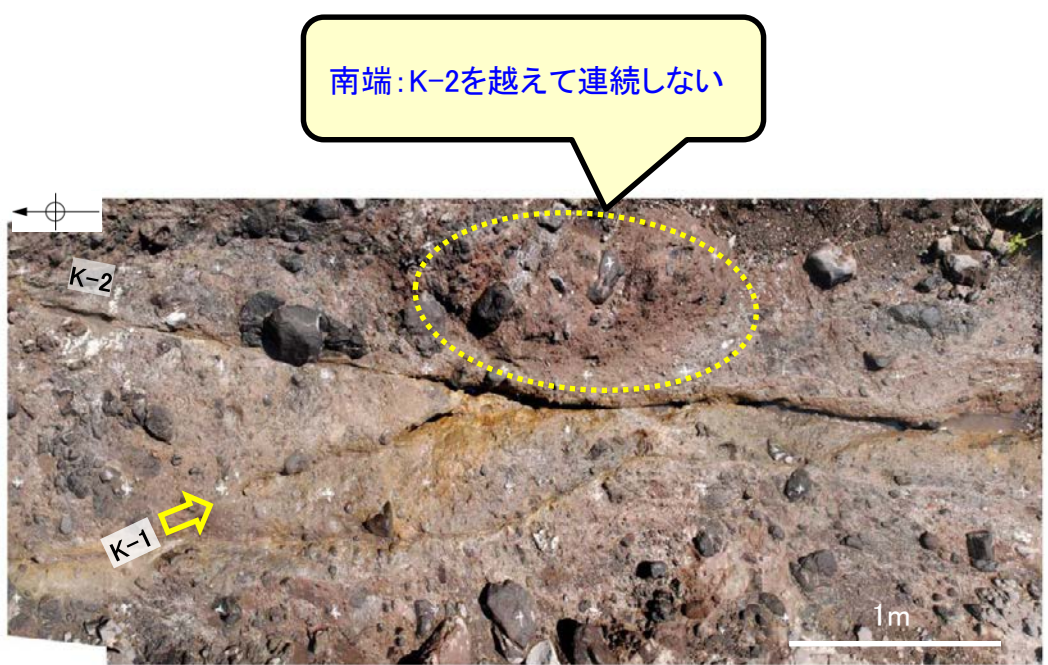
【K-1南端の調査結果】
露岩域において、K-1はK-2を越えて連続しないことを確認。

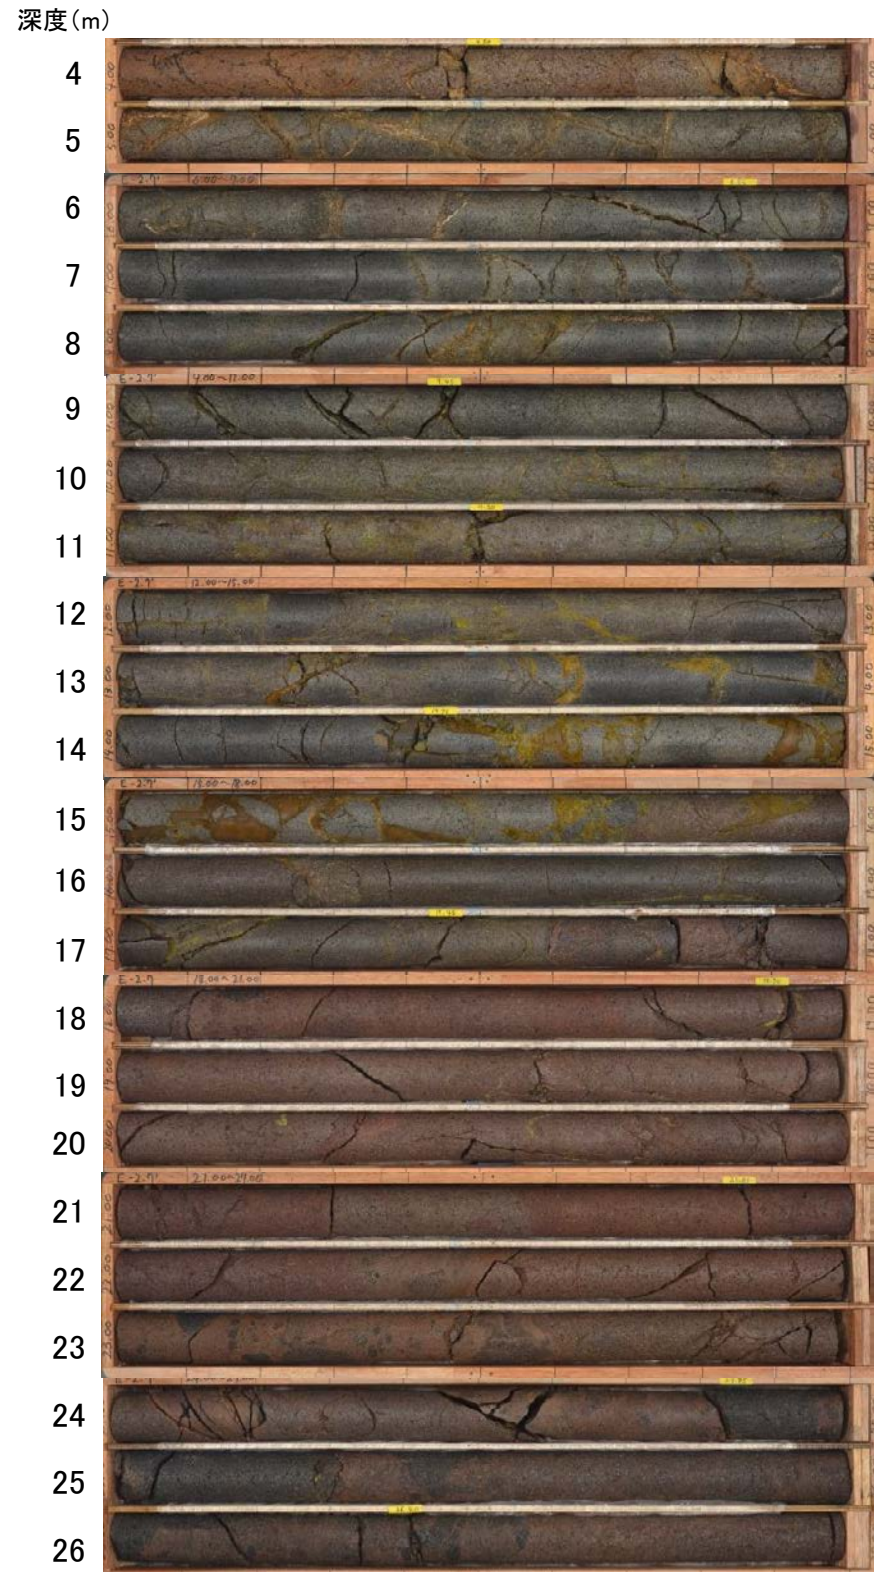
コア写真(深度4~38m)

← K-2
想定延長位置
(22.6m付近)

- ・深度 : 24.10~24.20m
- ・走向傾斜 : N8° W/74° NE
- ・記事 : 厚さ8.0~10cmの固結した破碎部及び厚さ0.1cmの明褐~褐色の粘土状破碎部からなる。

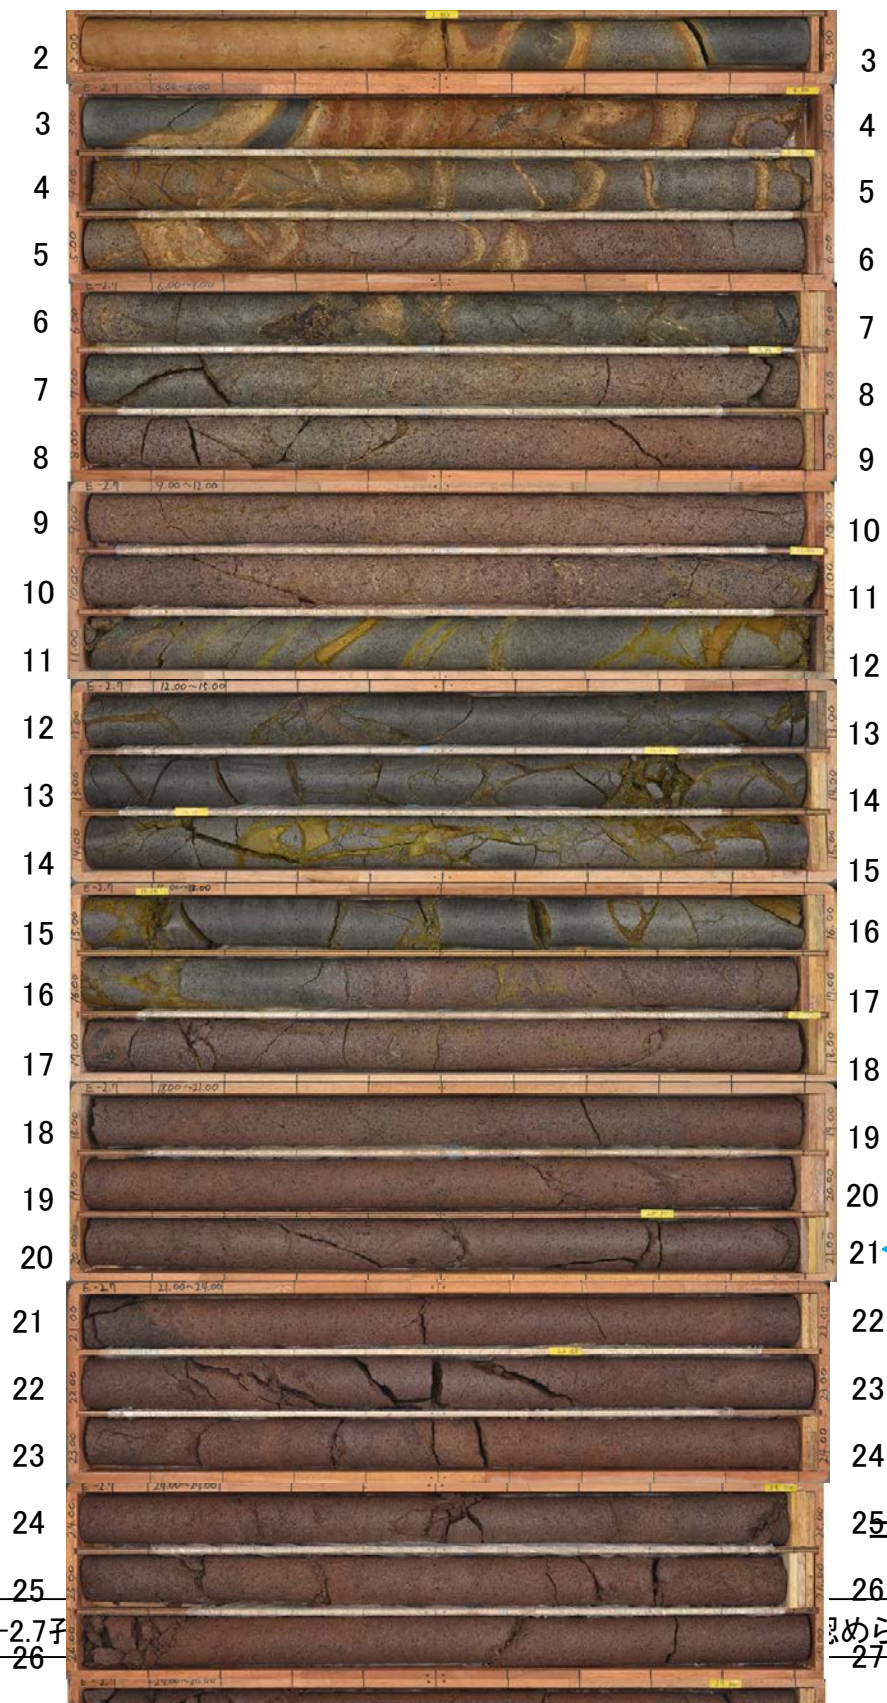
K-2
想定延長位置
(20.3m付近)

E-2.7子
認められない。

- ・深度 : 29.50~29.74m
- ・走向傾斜 : N28° W/83° NE
- ・記事 : 厚さ12cmの固結した破砕部及び厚さ0.1cmの黄褐色の粘土状破砕部からなる。
