K-3端部の調査結果 一概要一

K-3端部の調査結果 — 北東端：露岩域 —

(14) K-4端部の調査結果

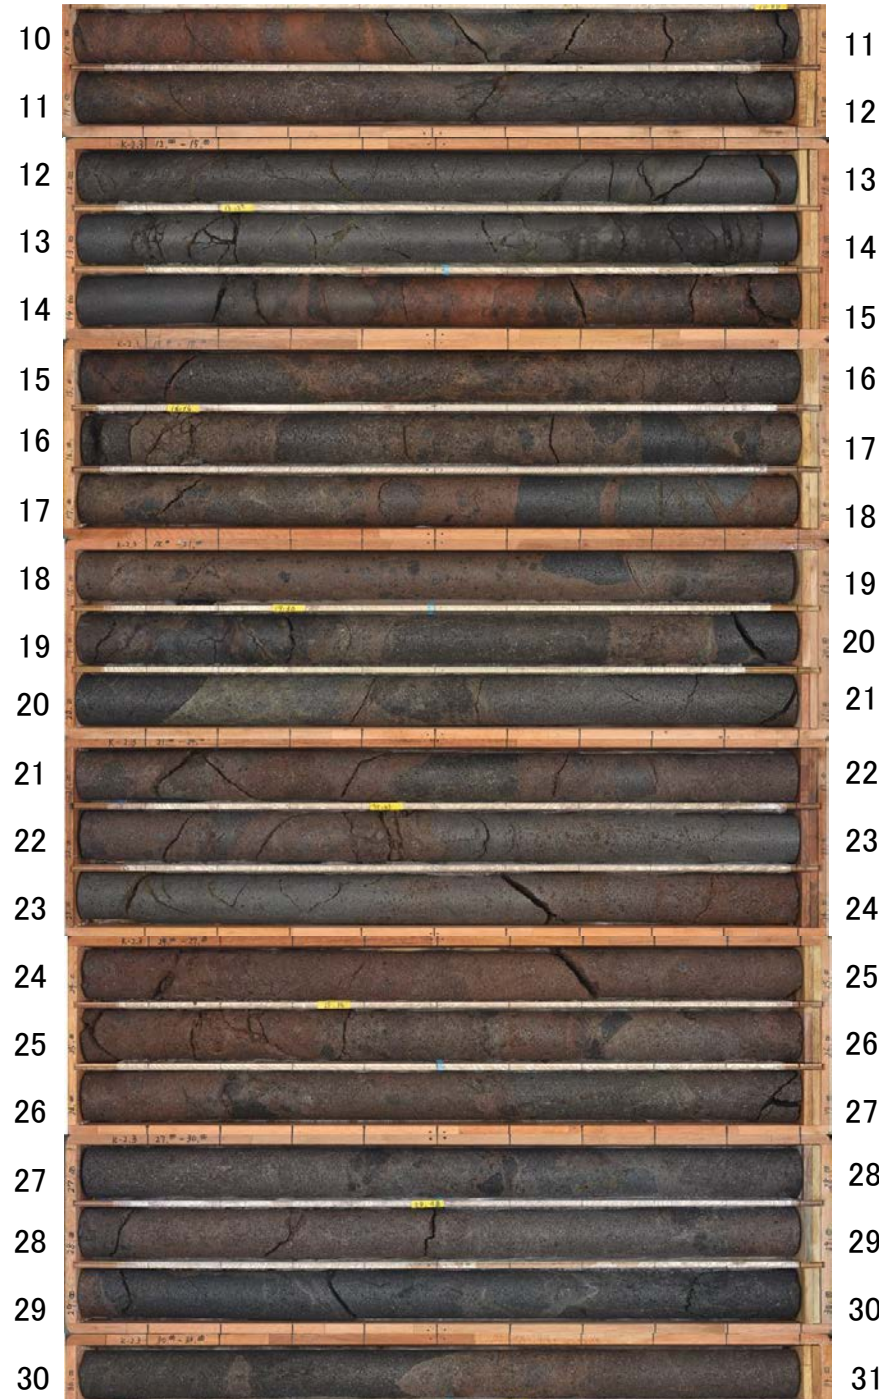
コア写真(深度10~31m)

K-3
想定延長位置
(19.8m付近)

K-2.3孔において, K-3の想定延長範囲(深度10~31m)にK-3は認められない。

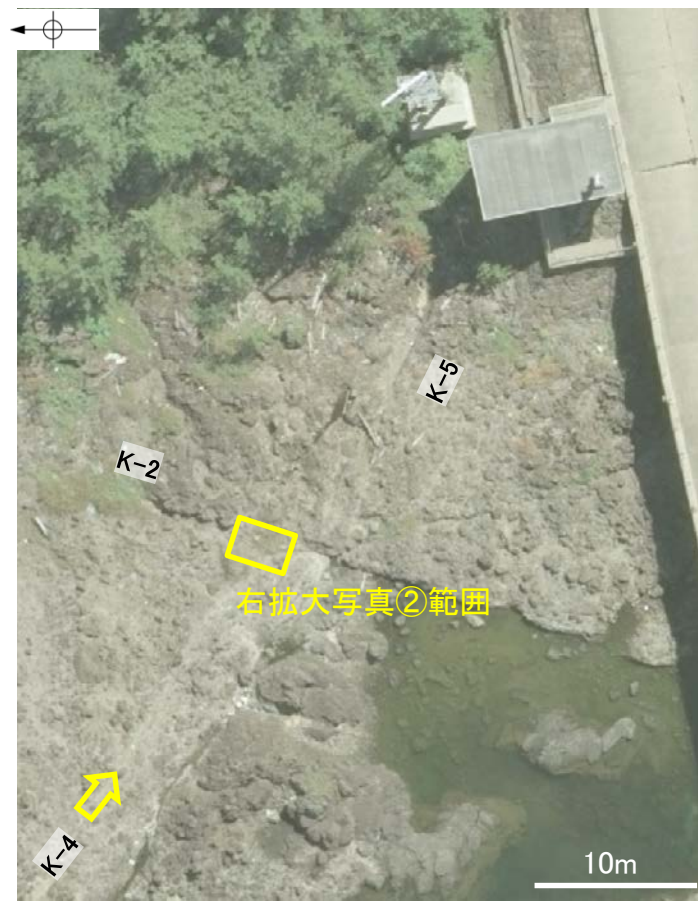
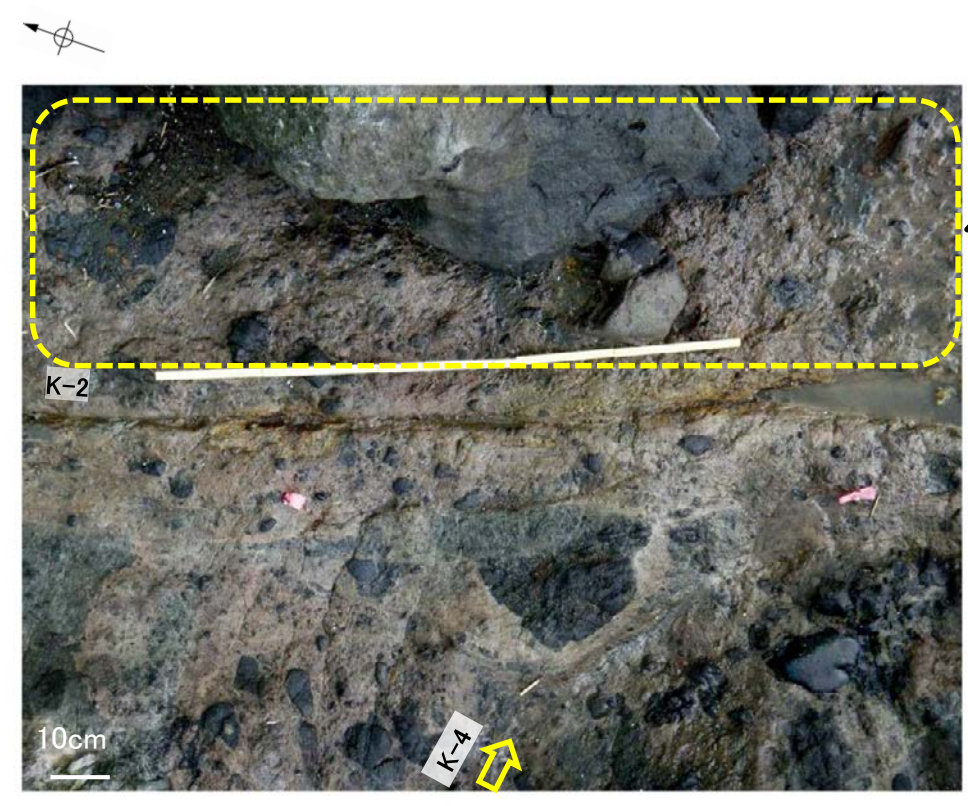
【K-4南東端の調査結果】
露岩域において、K-4はK-2を越えて連続しないことを確認。

南東端：K-2を越えて
連続しない

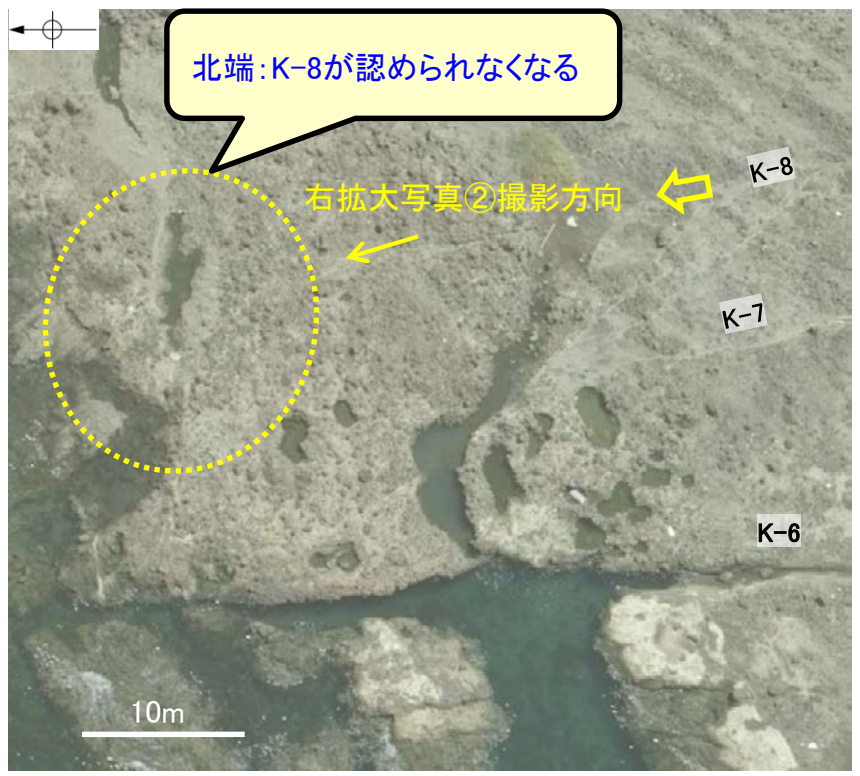
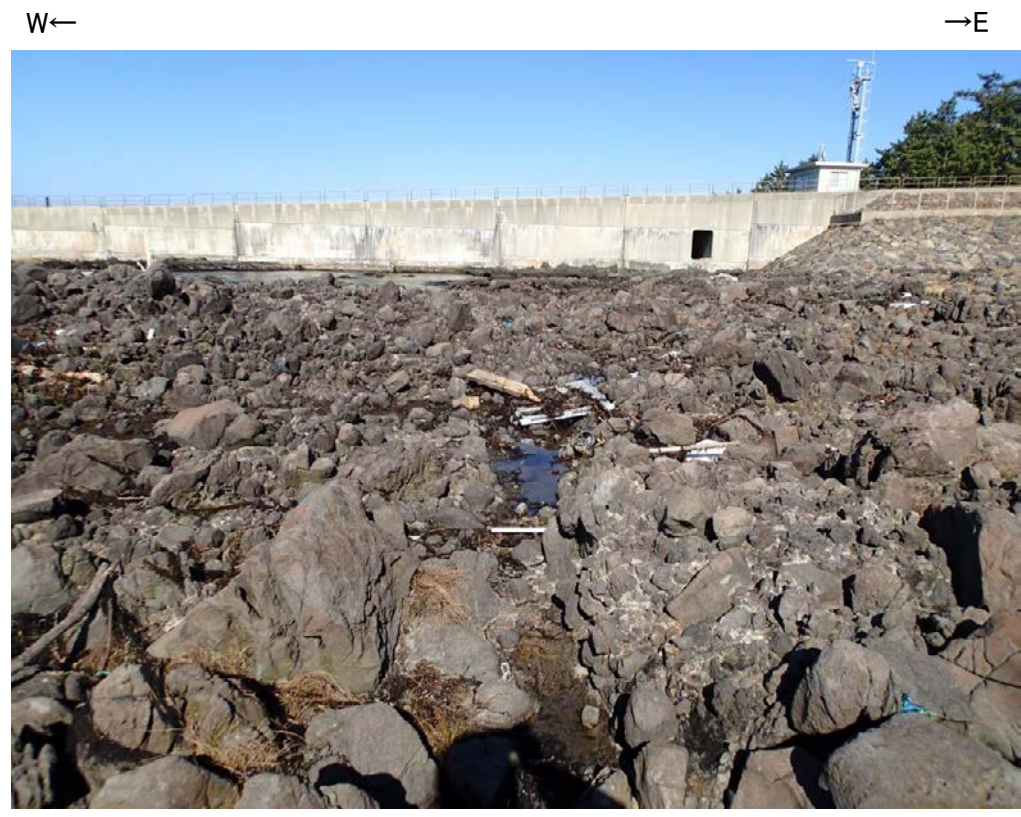
K-8端部の調査結果 ー南端:露岩域ー

【K-8南端の調査結果】
南方延長の露岩域において、K-8が認められないことを確認。

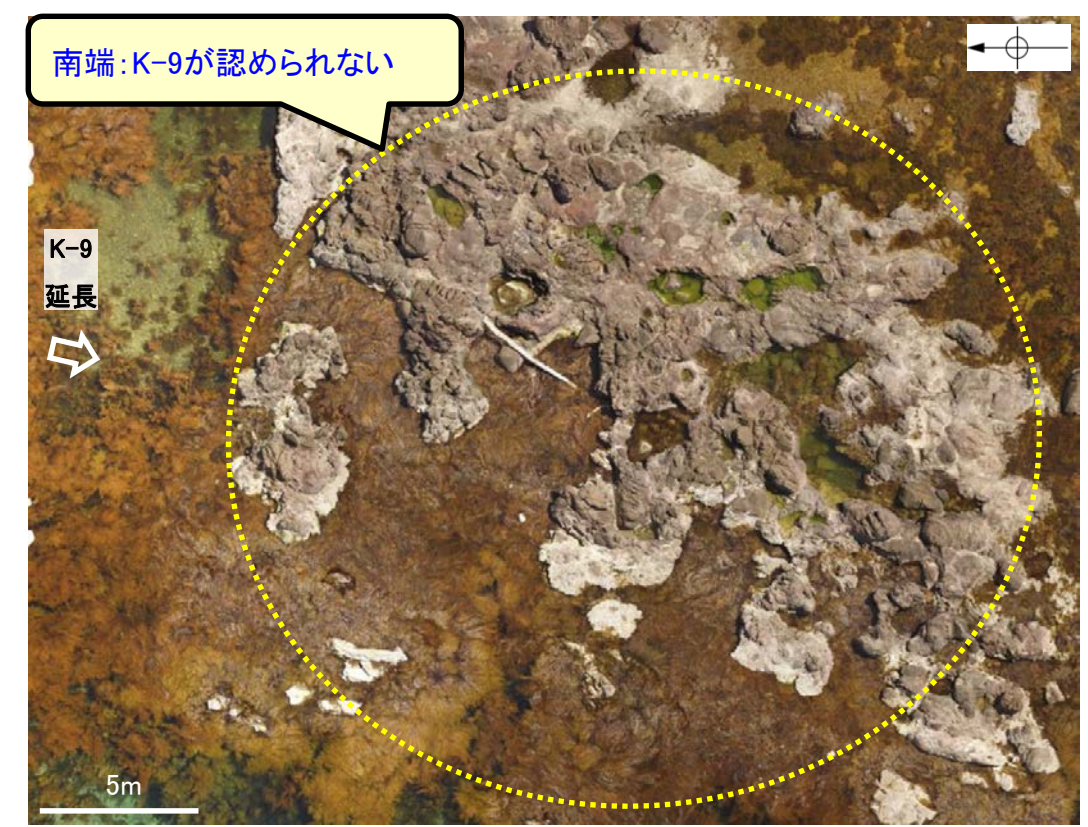
【K-9南端の調査結果】
南方延長の露岩域において、K-9が認められないことを確認。

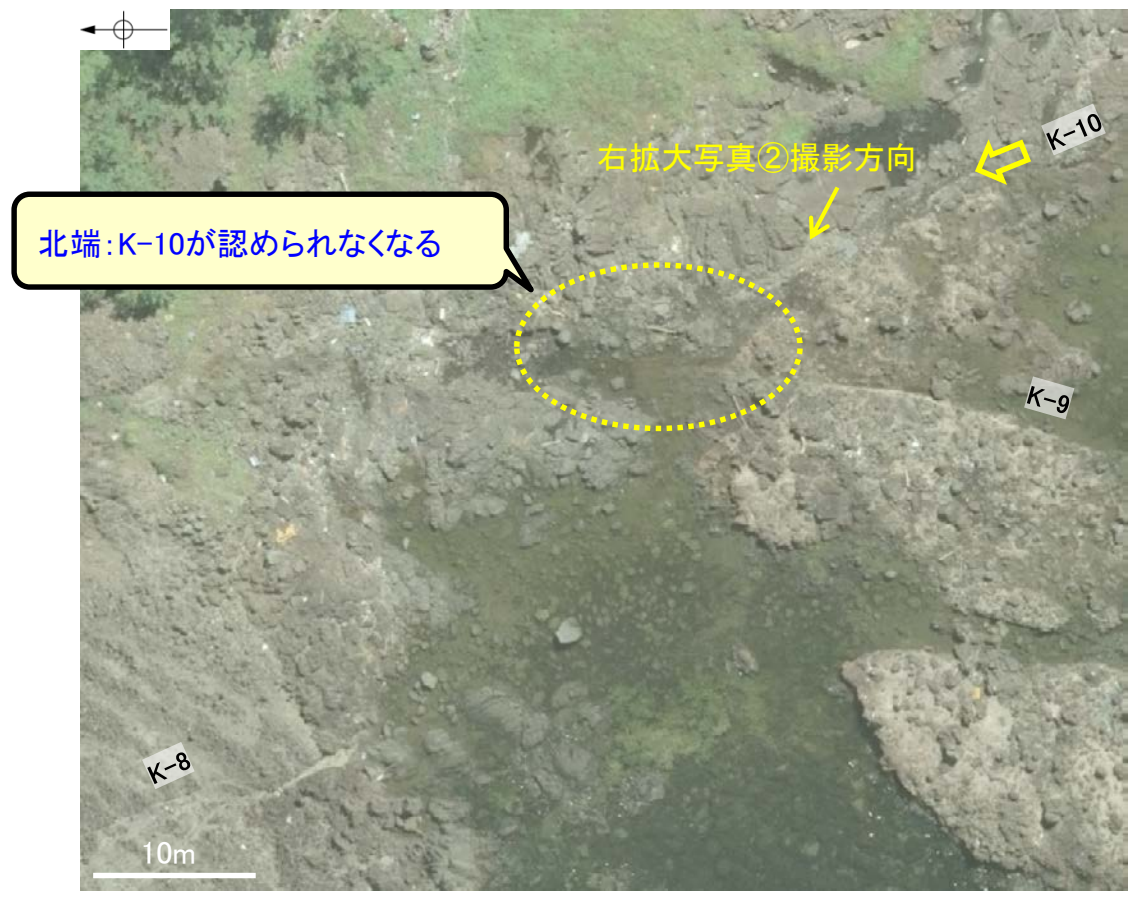
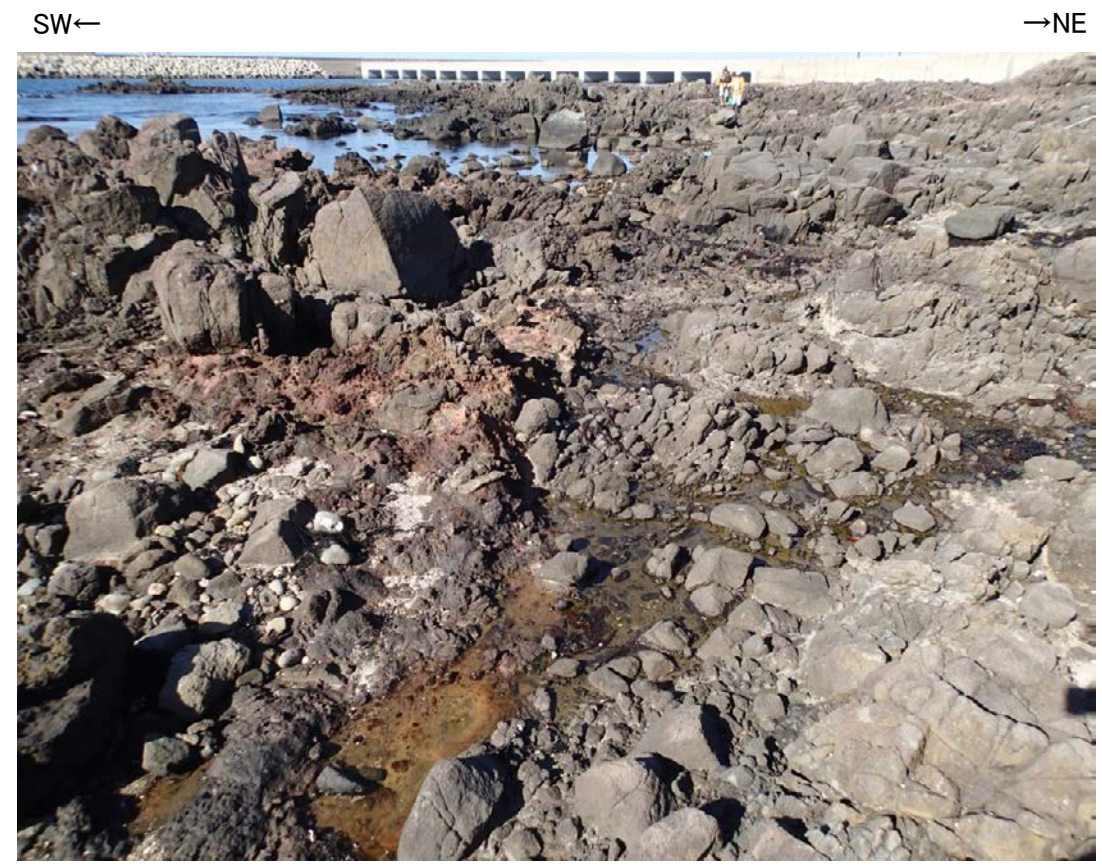
【K-10北端の調査結果】
露岩域において、K-10が認められなくなることを確認。

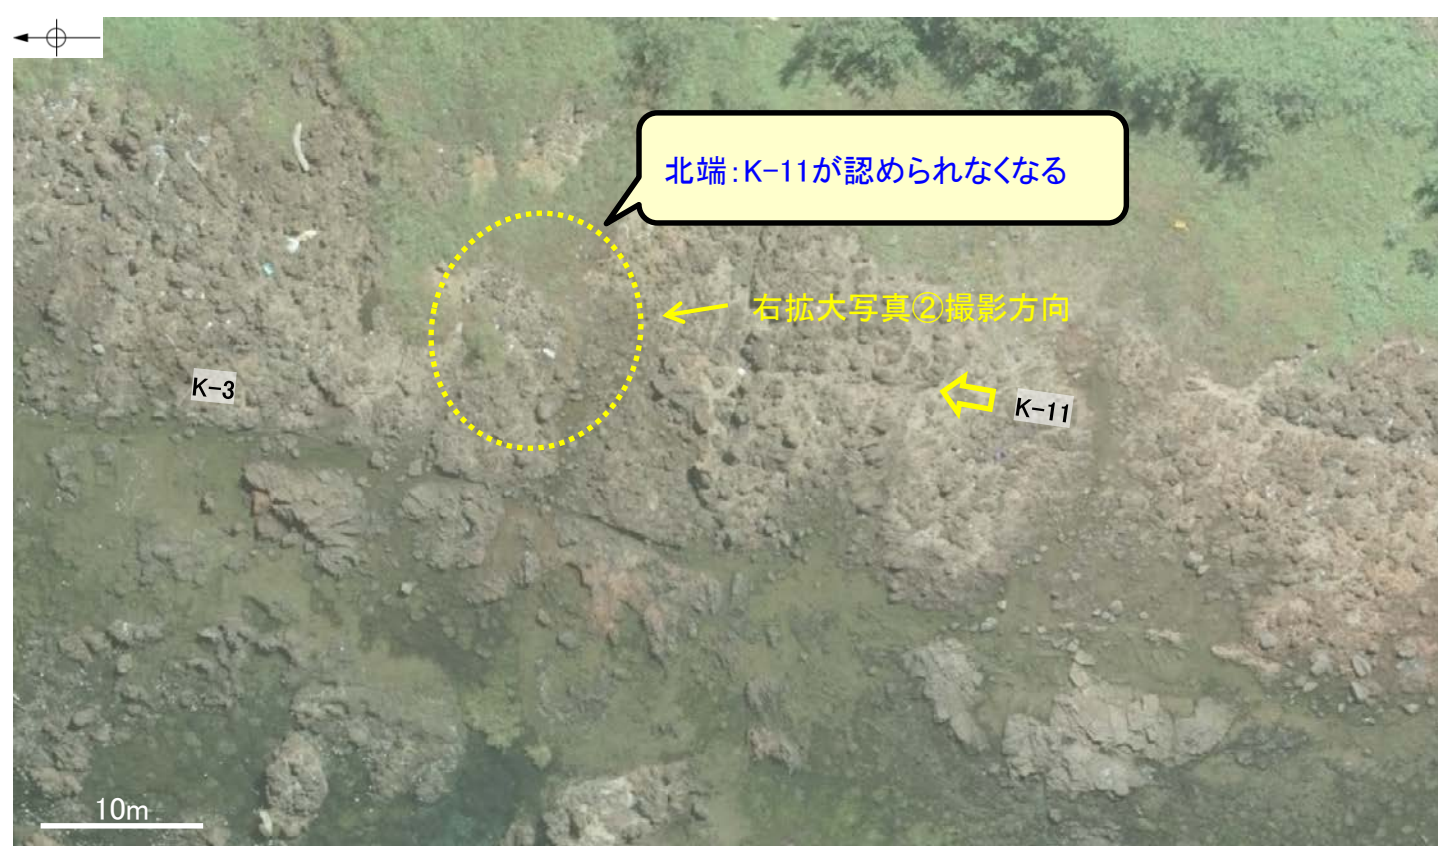
拡大写真①
K-11の北方付近

【K-11北端の調査結果】
露岩域において、K-11が認められなくなることを確認。

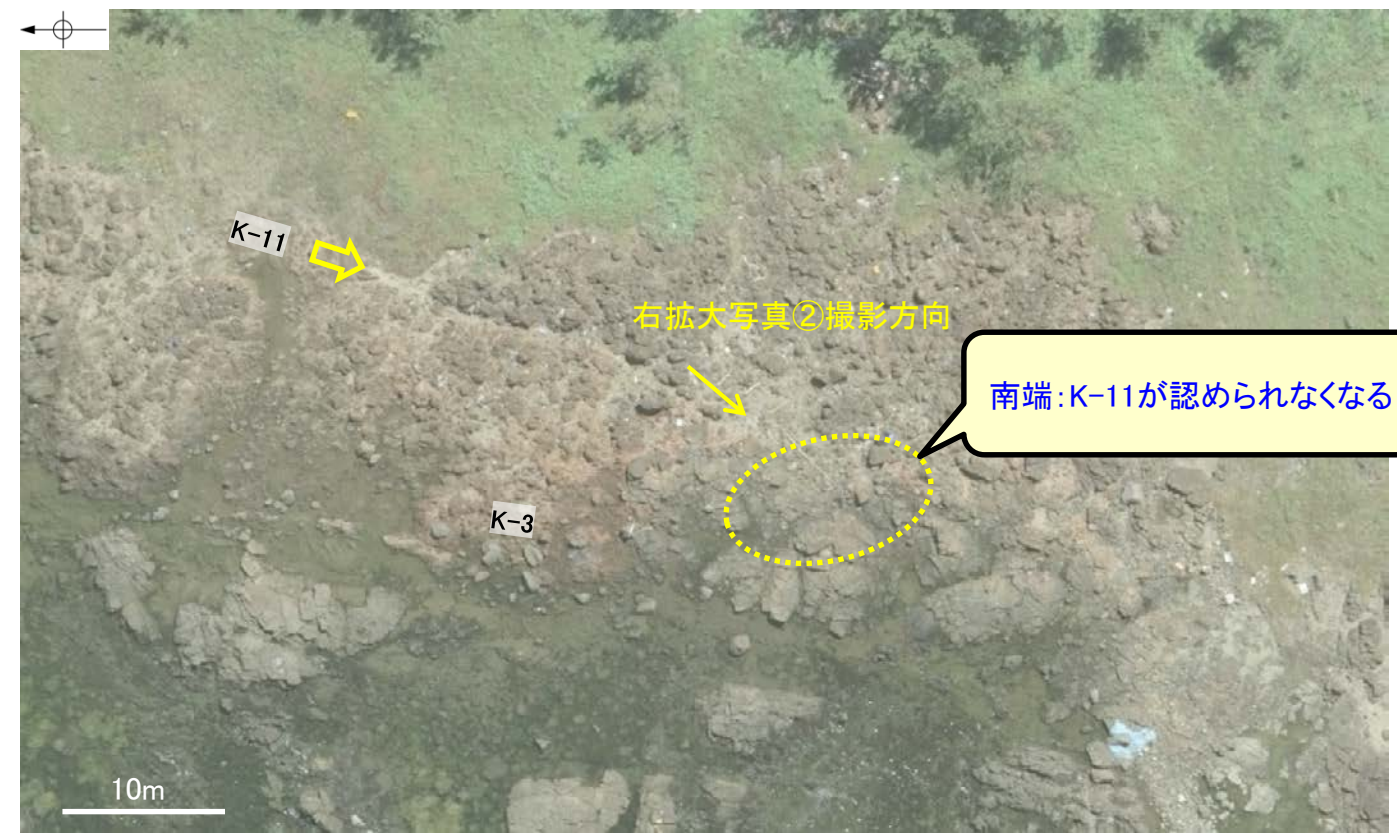
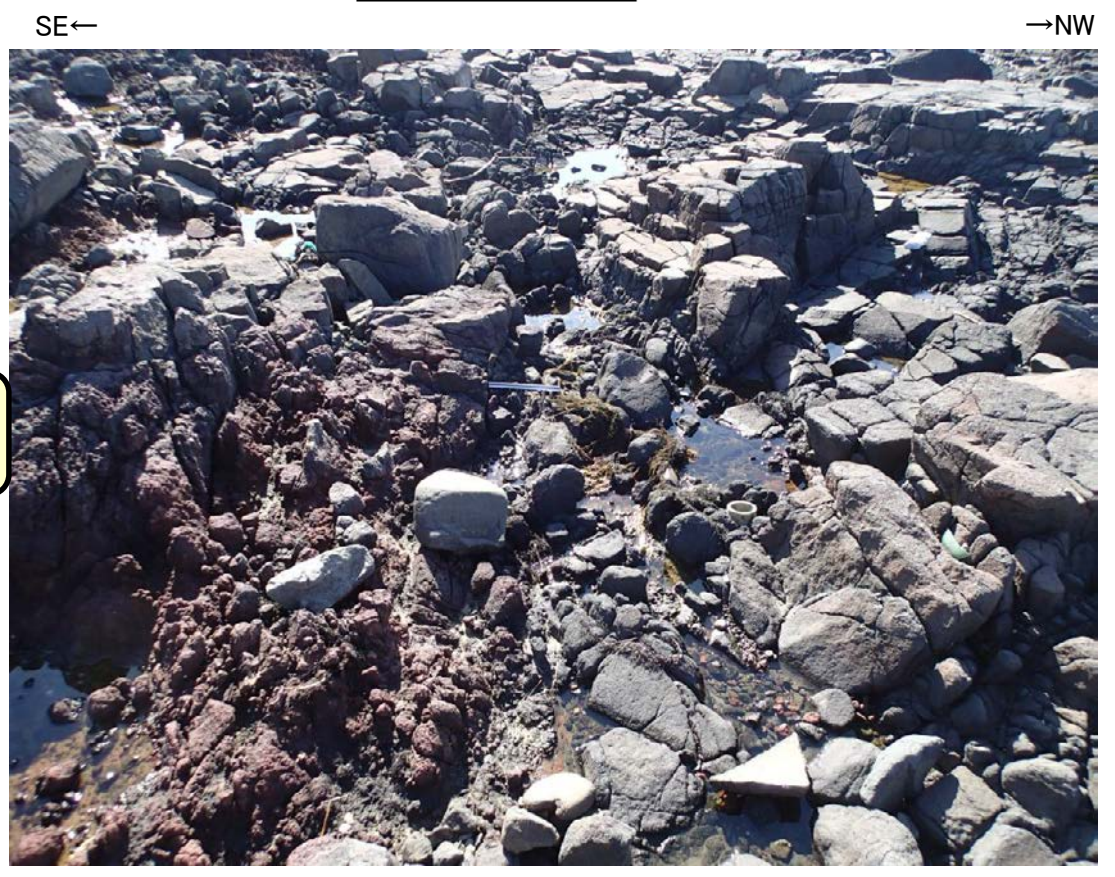
【K-11南端の調査結果】
露岩域において、K-11が認められなくなることを確認。

南端：K-11が認められなくなる

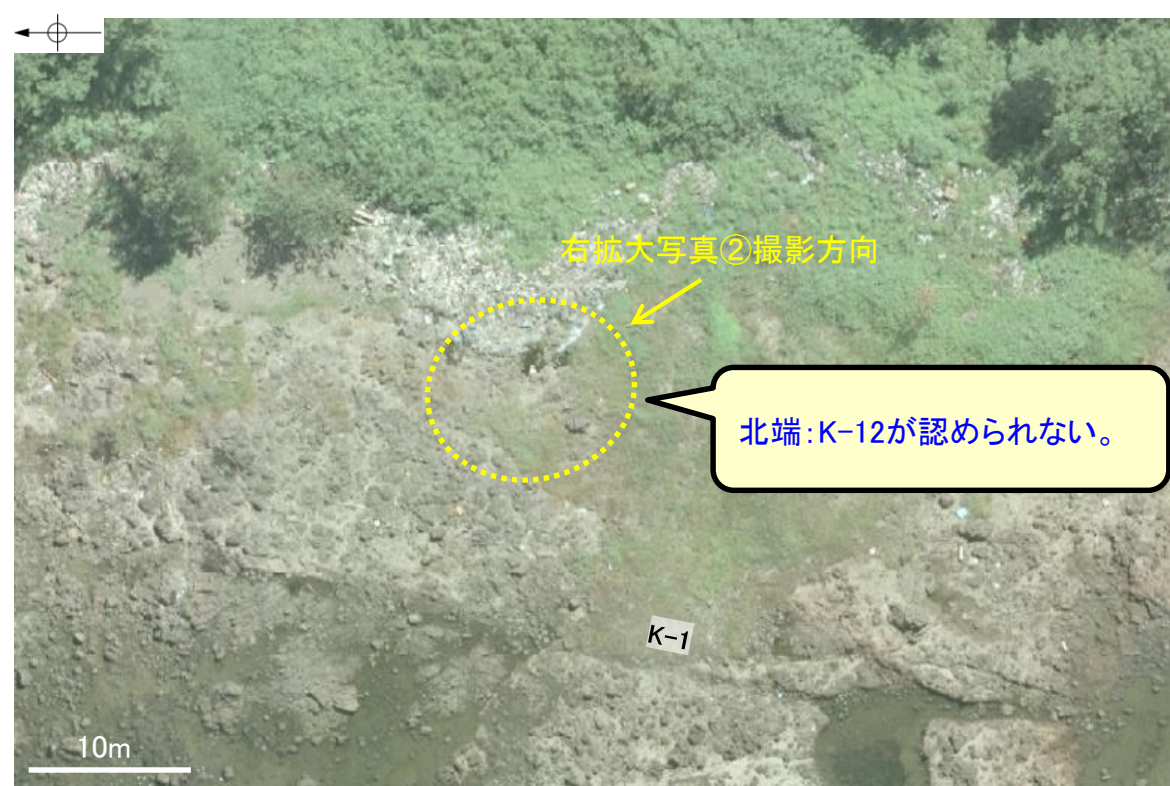
拡大写真①
K-12の北方付近

【K-12北端の調査結果】
露岩域において、K-12が認められないことを確認。

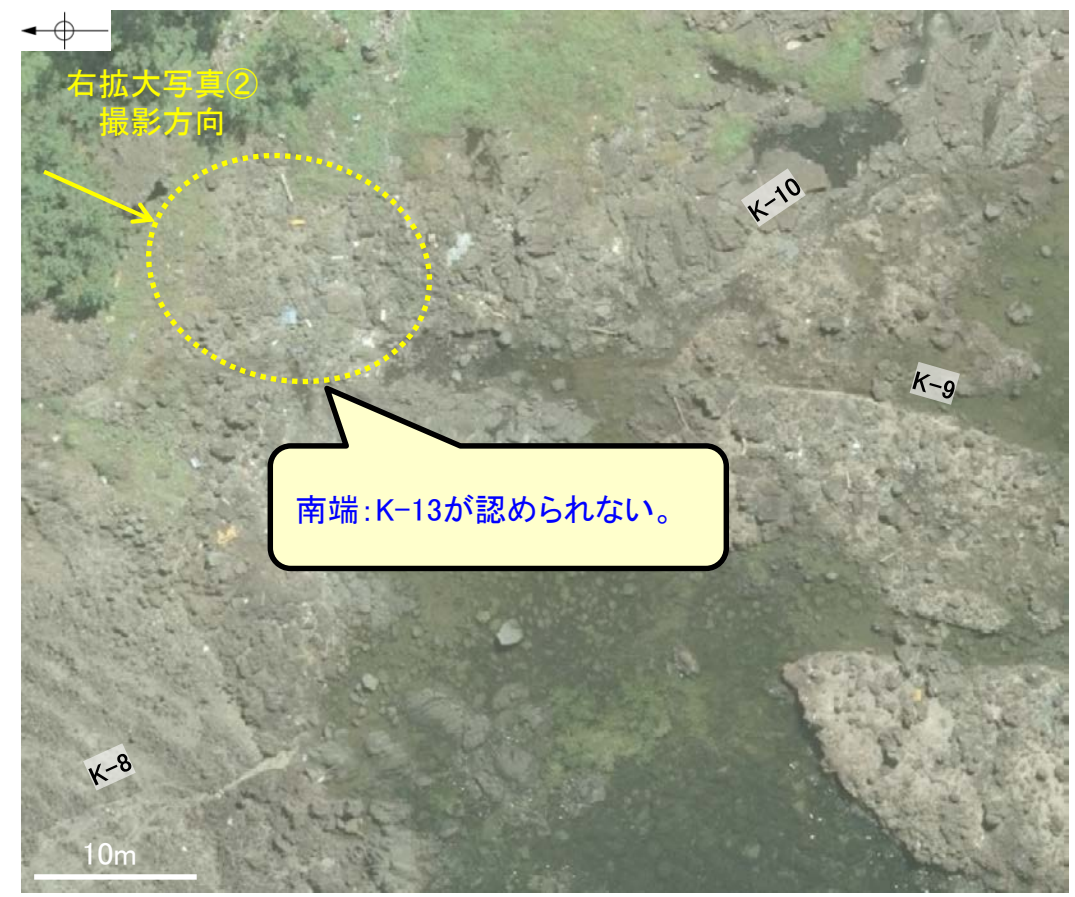
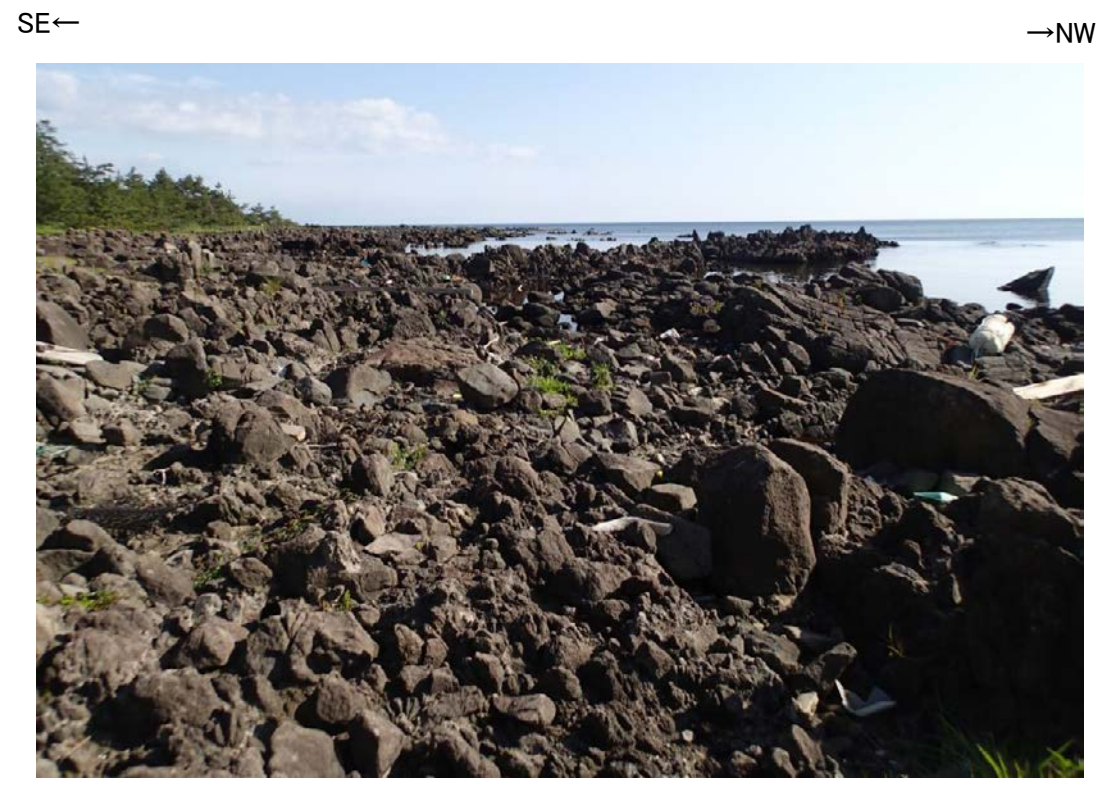
【K-13南端の調査結果】
露岩域において、K-13が認められないことを確認。

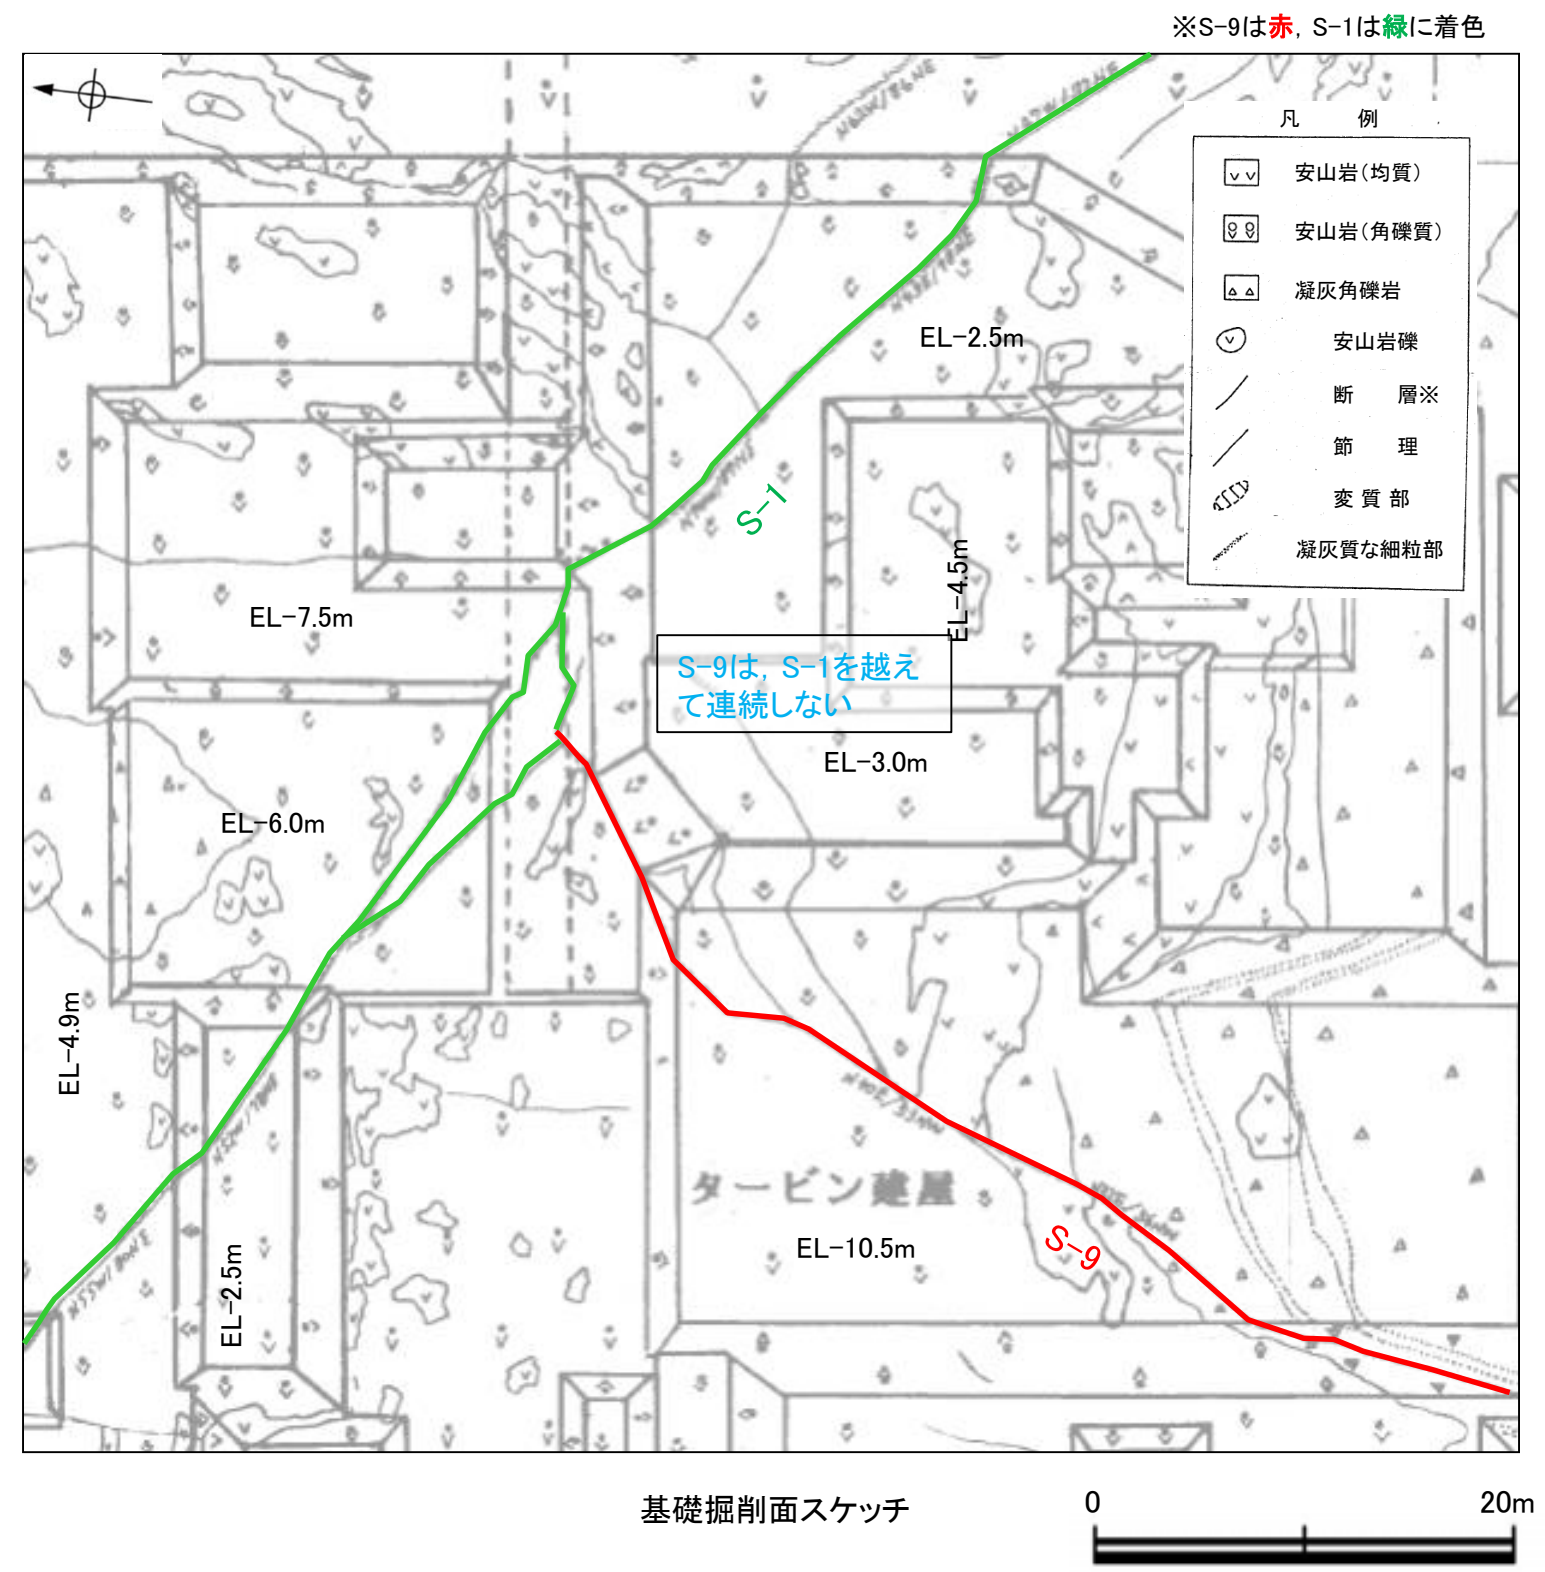
○基礎掘削面において、S-9は、水平方向にS-1を越えて連続しない。

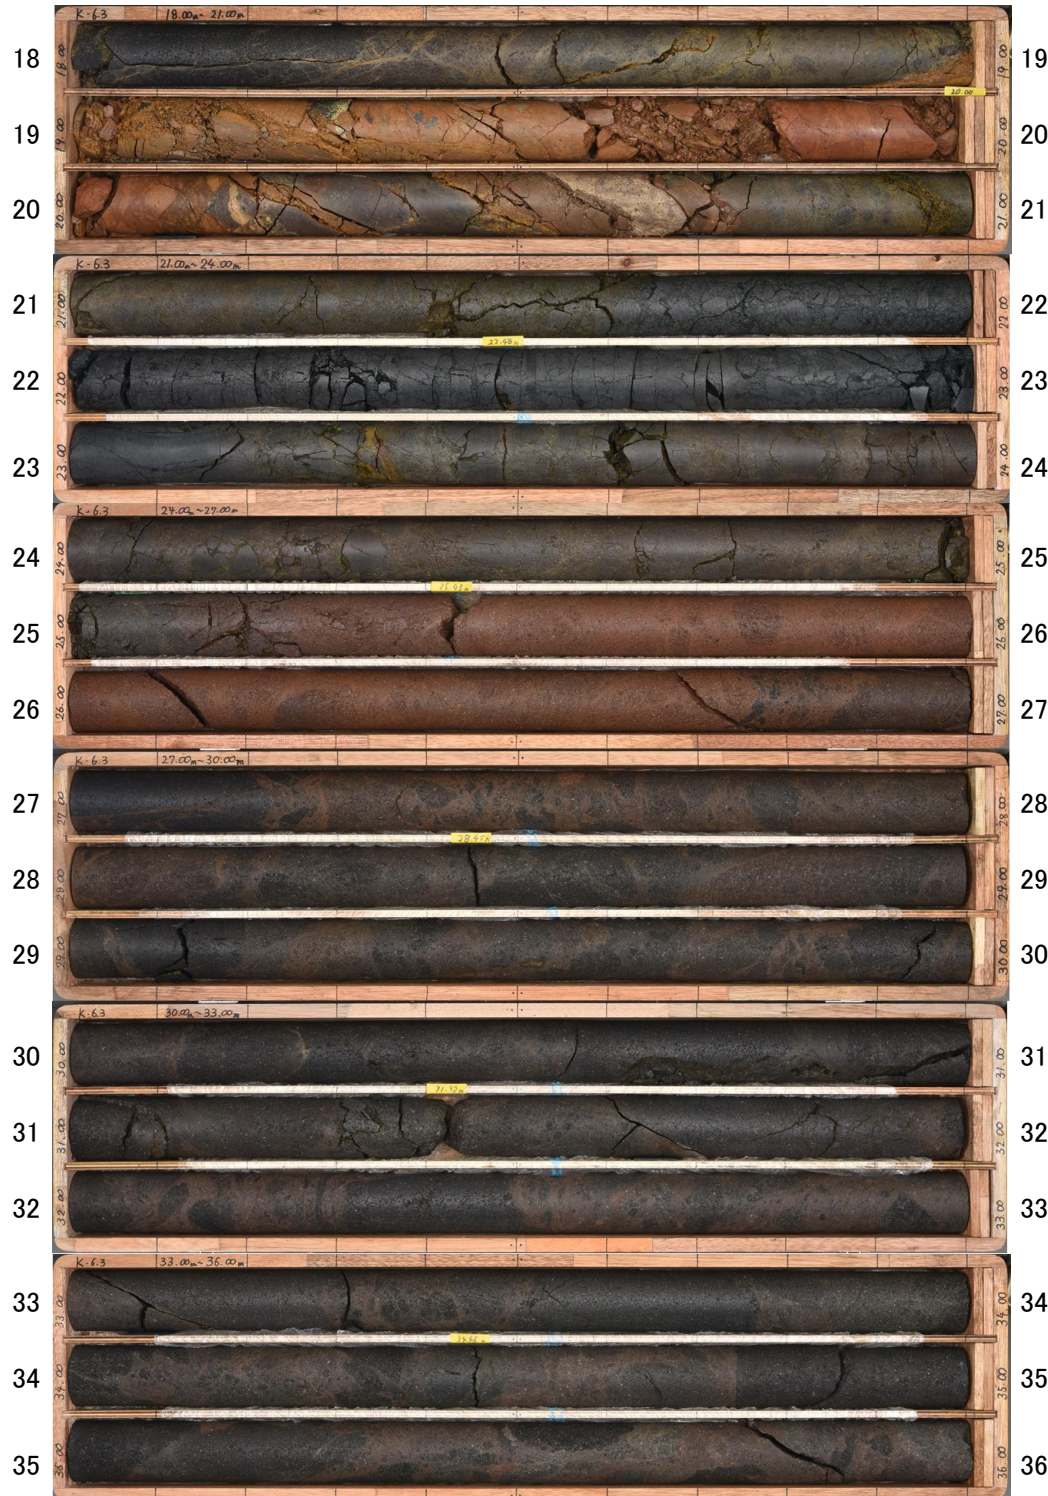
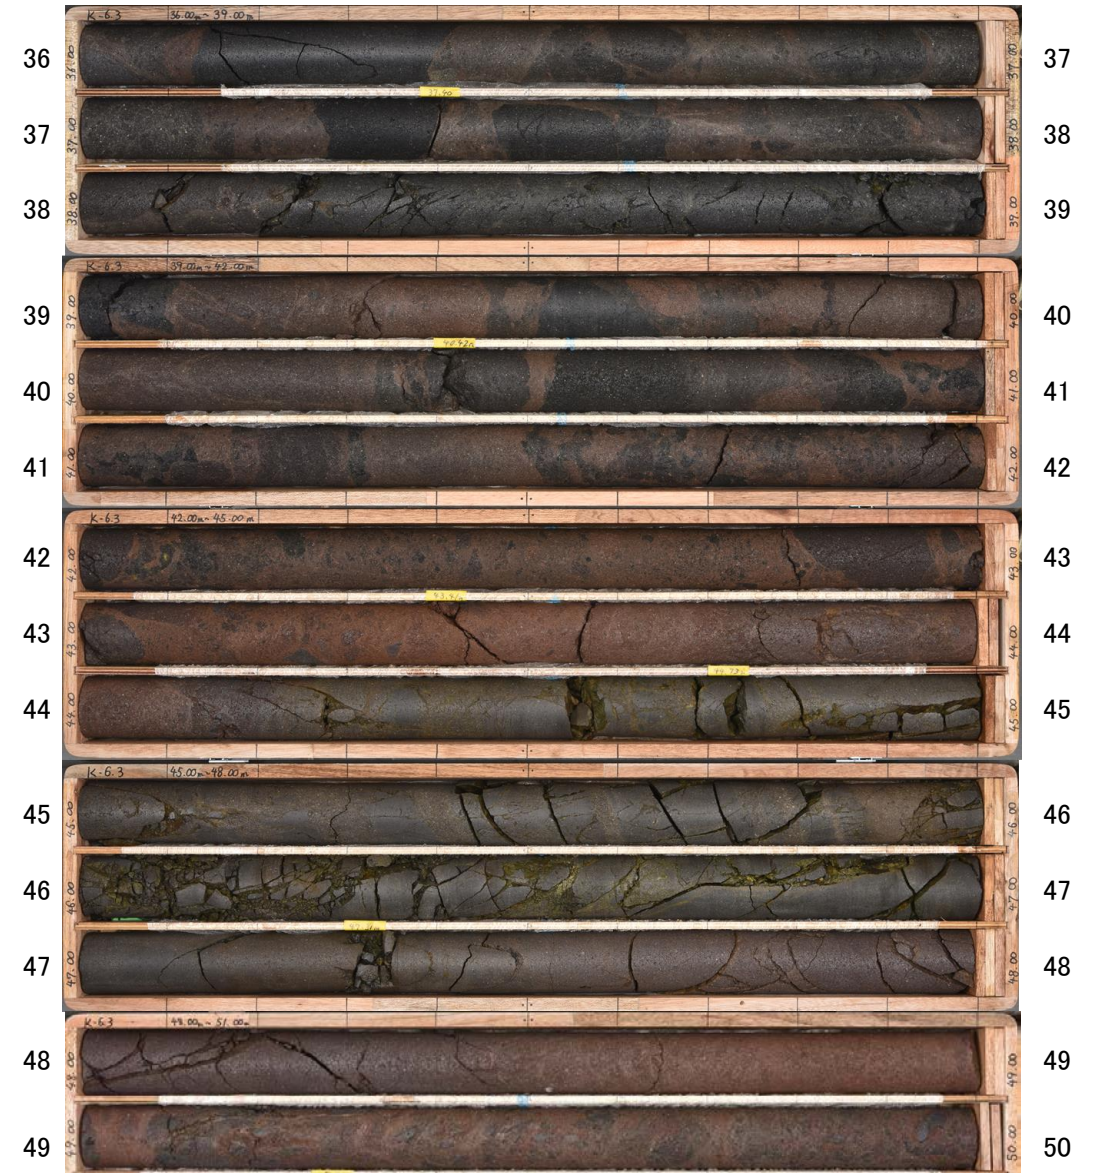
コア写真(深度18~50m)

K-6.3孔において、想定延長位置付近にB-3は認められない。

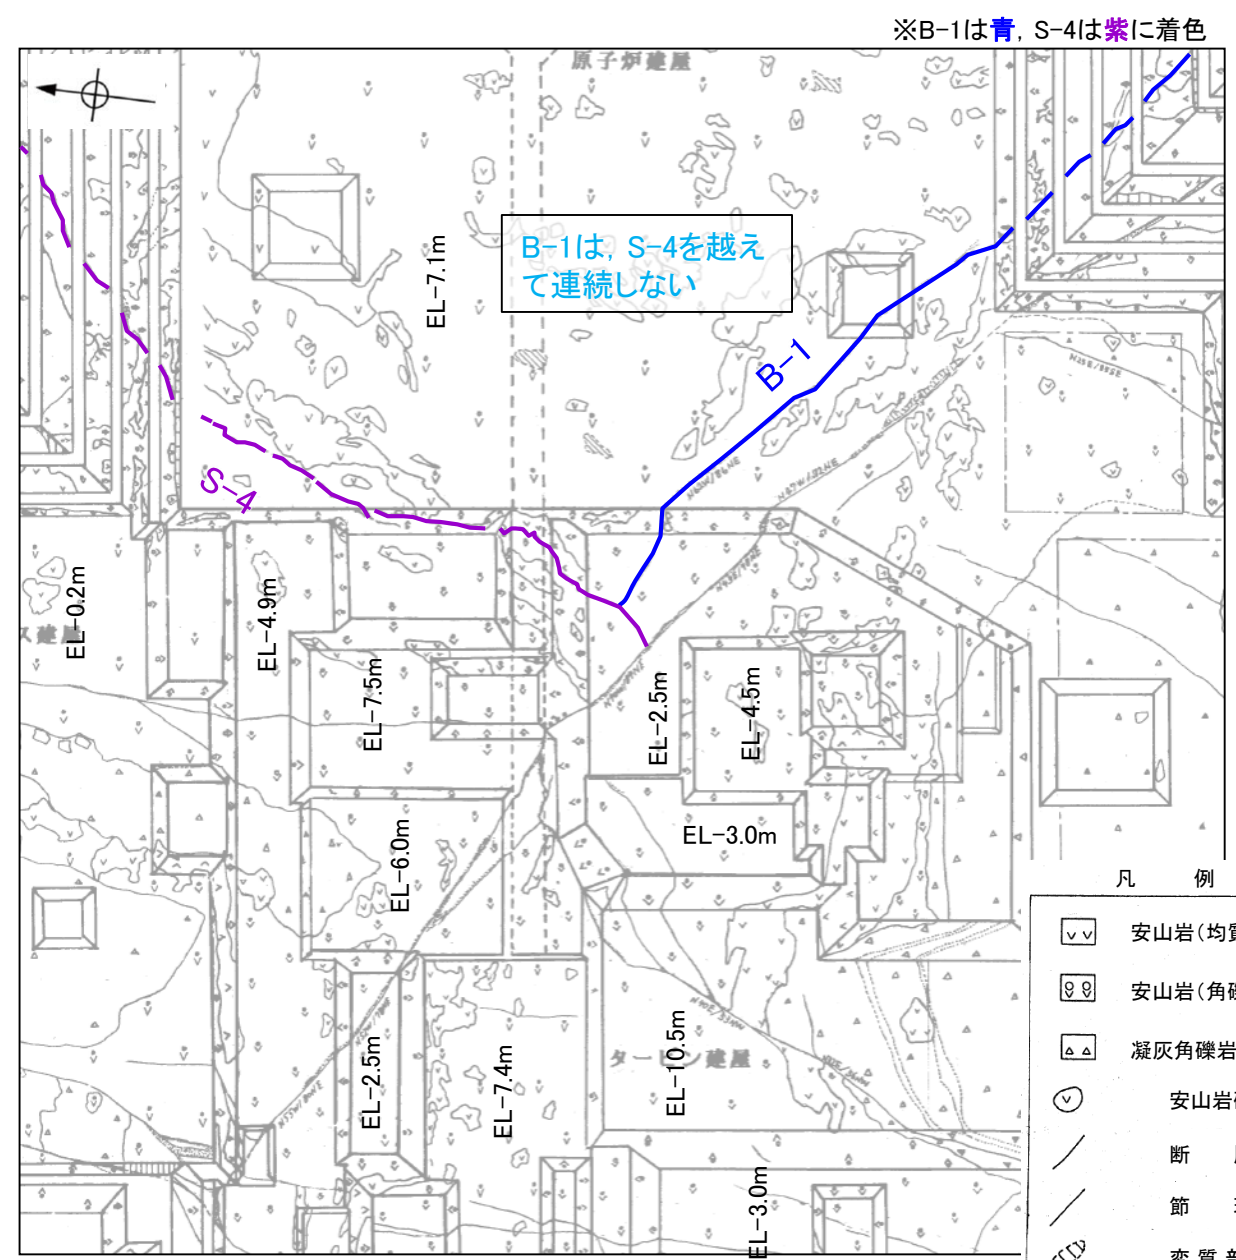
基礎掘削面スケッチ

○基礎掘削面において、B-1は、水平方向にS-4を越えて連続しない。
