(2)-2 S-2・S-6の条線観察結果

S-2・S-6の条線観察結果

補足資料5. 4－1

上載地層法に関する調査結果(S-1)

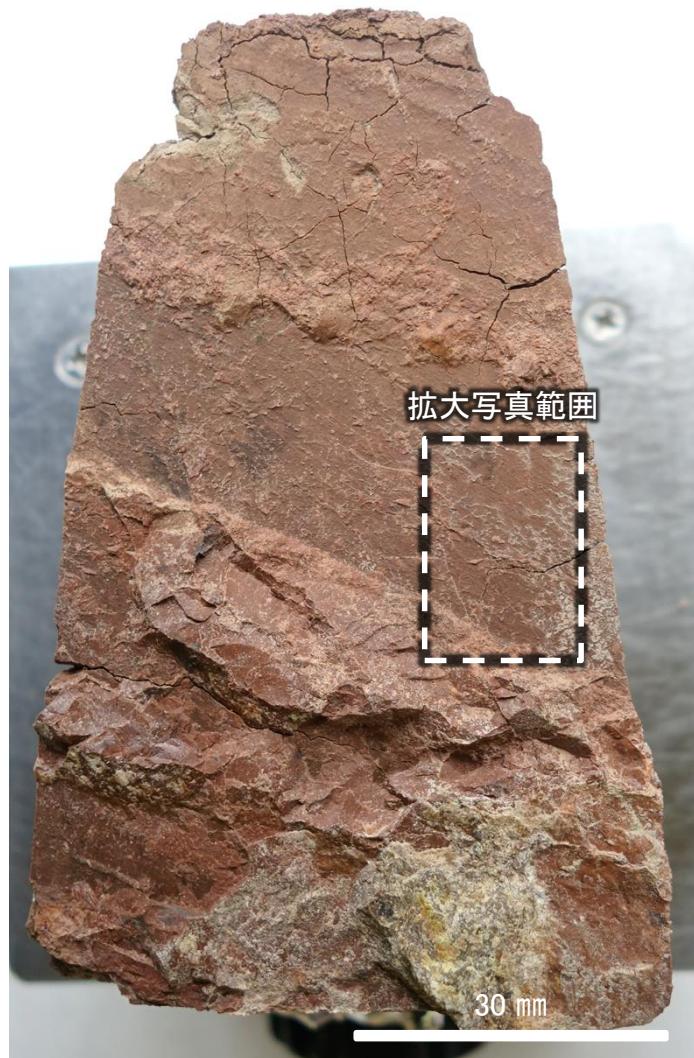
・条線のレイクは71° R, 変位センスは不明

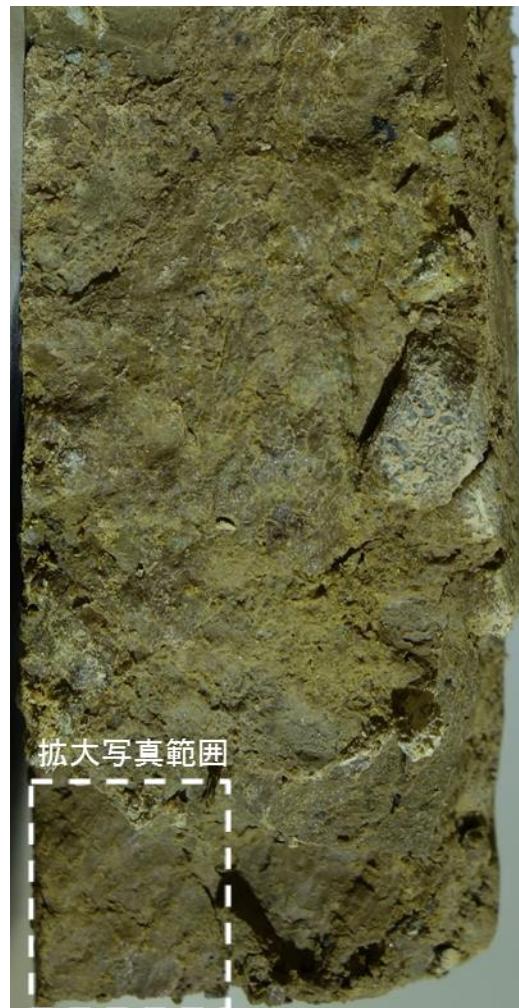
・条線のレイクは65° R(下盤側換算), 変位センスは不明

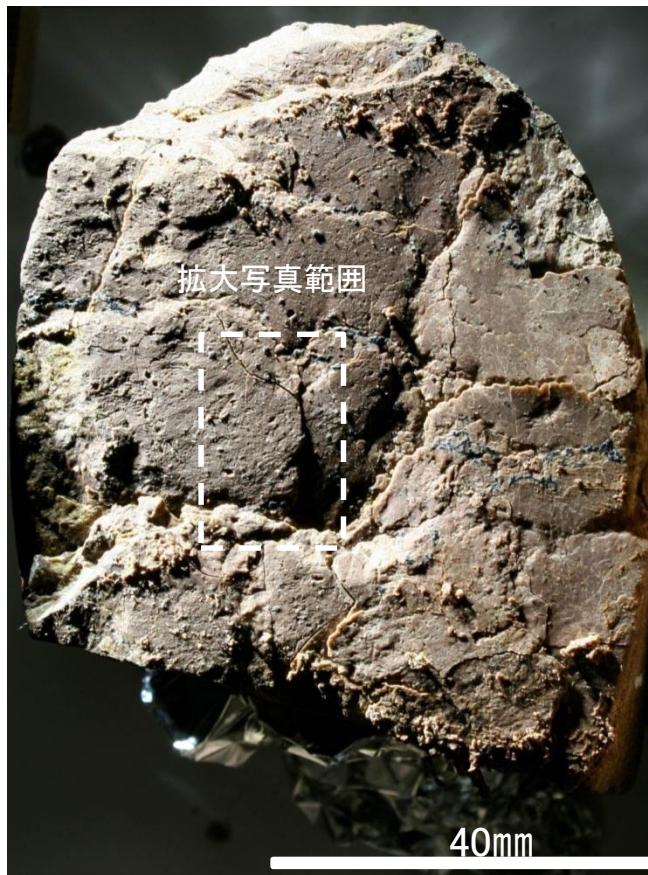
条線観察結果 ボーリングE-8.5-1孔[深度8.33m](下盤側)

・条線のレイクは140° R, 変位センスは左横ずれ逆断層センス

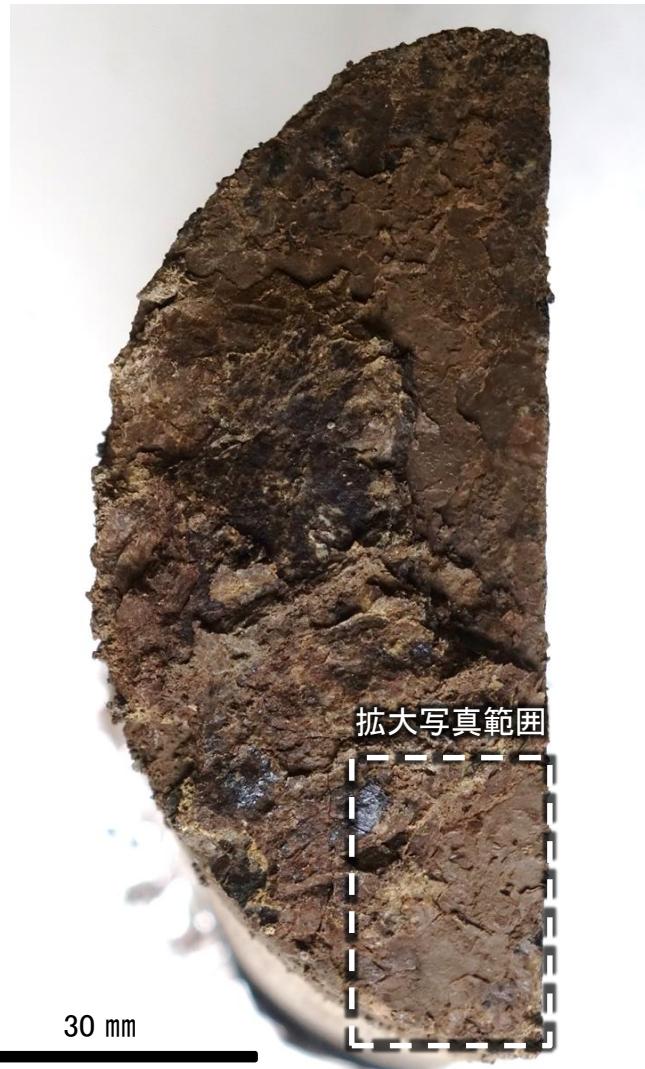
条線観察結果 ボーリングE-8.60孔[深度104.68m](下盤側)

・条線のレイクは126° R, 変位センスは左横ずれ逆断層

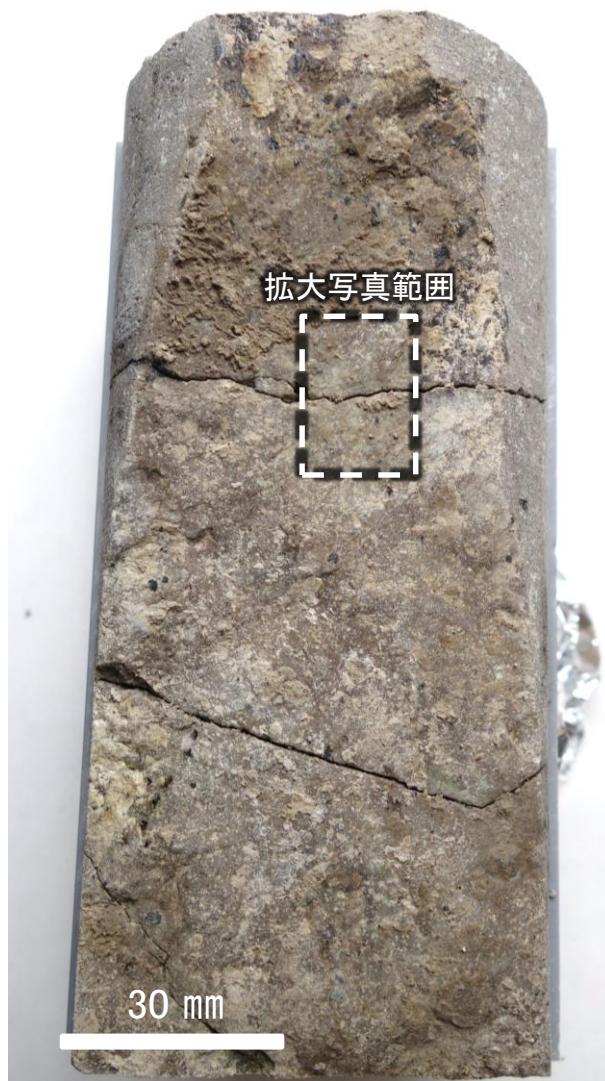
・条線のレイクは29° R (下盤側換算), 変位センスは不明

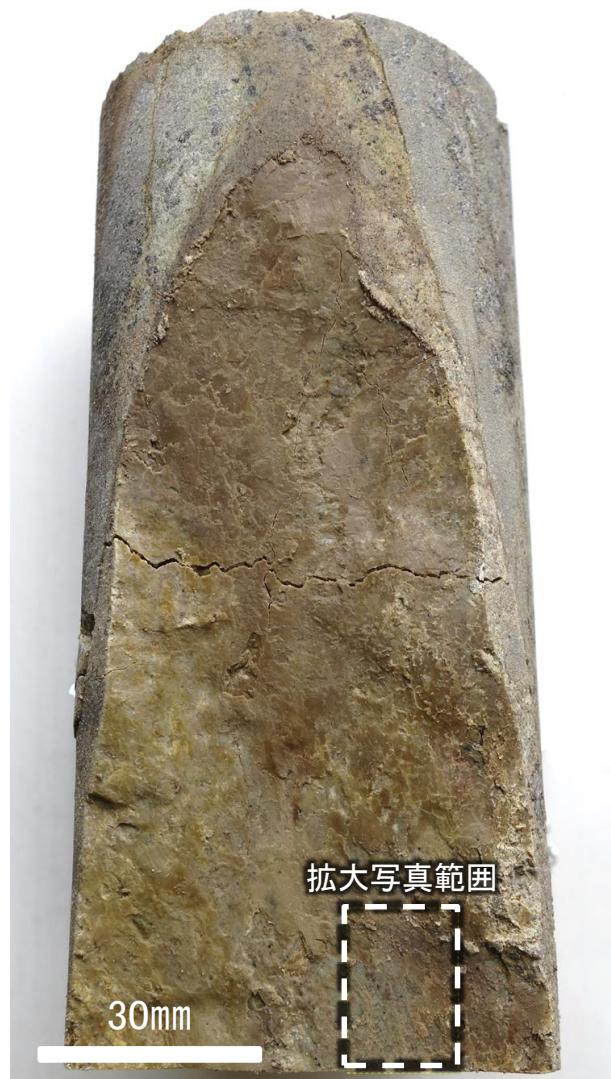
条線観察結果 ボーリングR-8.1-1-3孔[深度22.30m](上盤側)

- ・条線①のレイクは109° R (下盤側換算), 変位センスは不明
- ・条線②のレイクは149° R (下盤側換算), 変位センスは不明

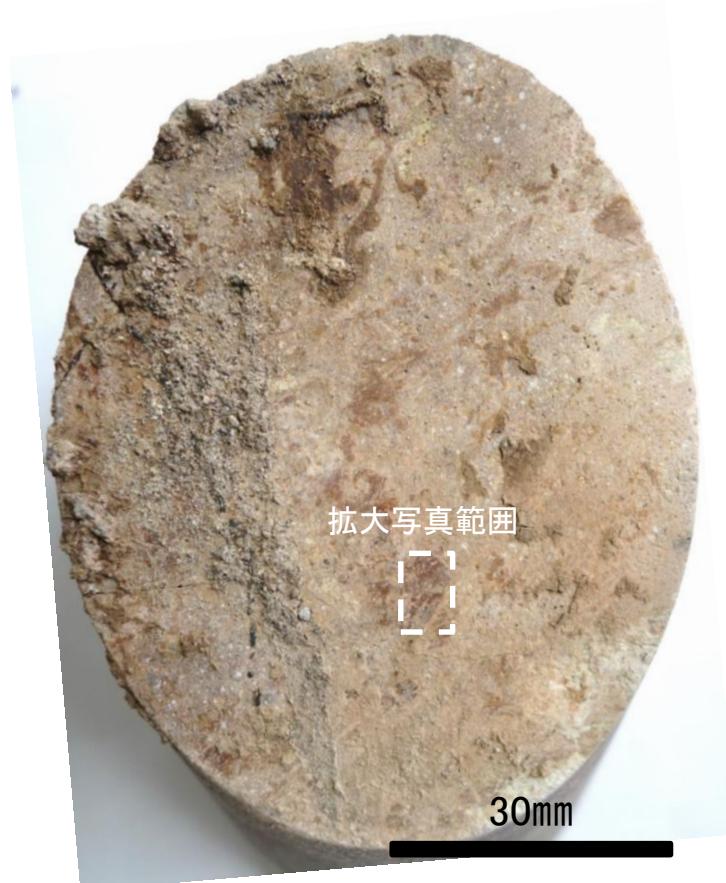
条線観察結果 ボーリングH-5.5-1孔[深度20.90m](下盤側)①

・条線のレイクは78° R, 変位センスは右横ずれ逆断層センス

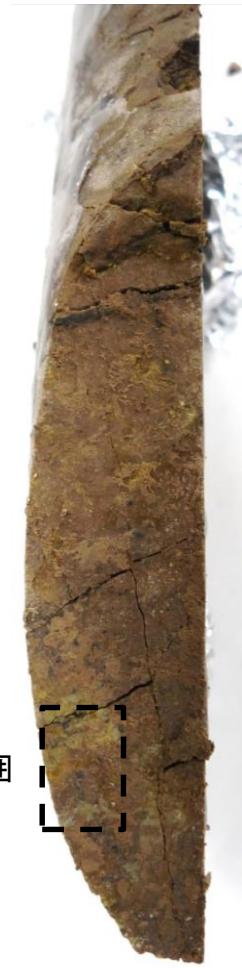
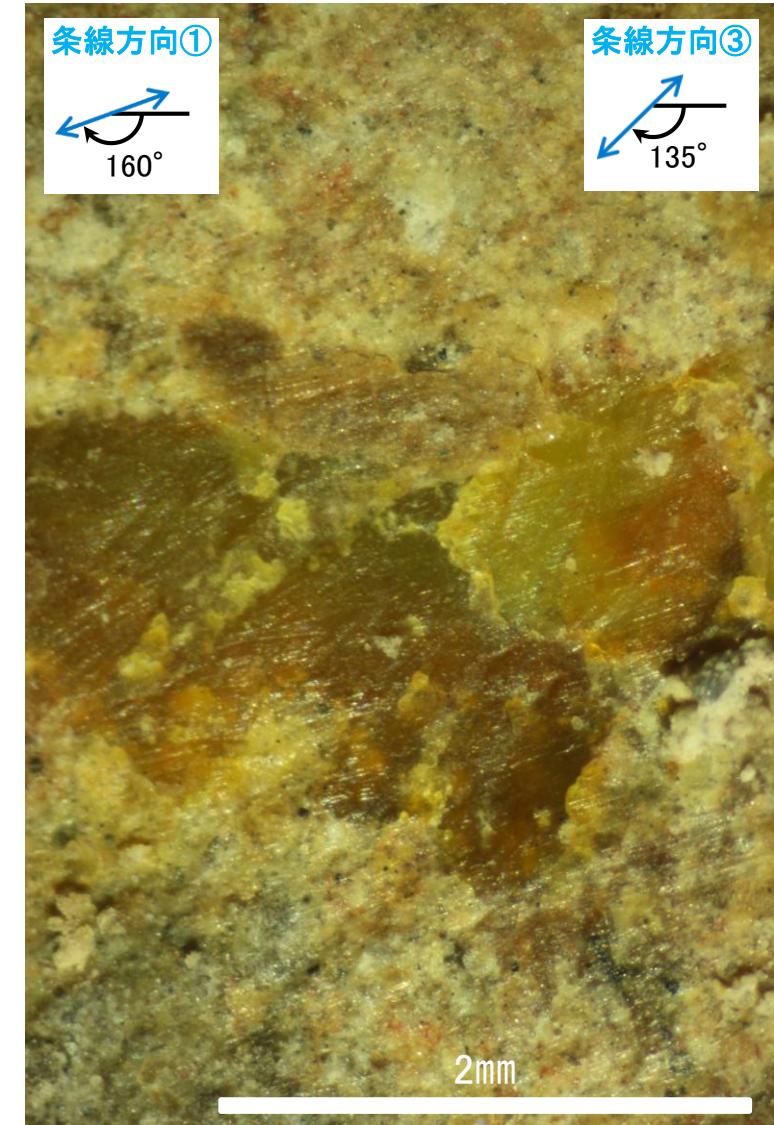
条線観察結果 ボーリングH-5.7孔[深度13.20m](上盤側)①

・条線のレイクは20° R(下盤側換算), 45° R(下盤側換算), それぞれ変位センスは不明

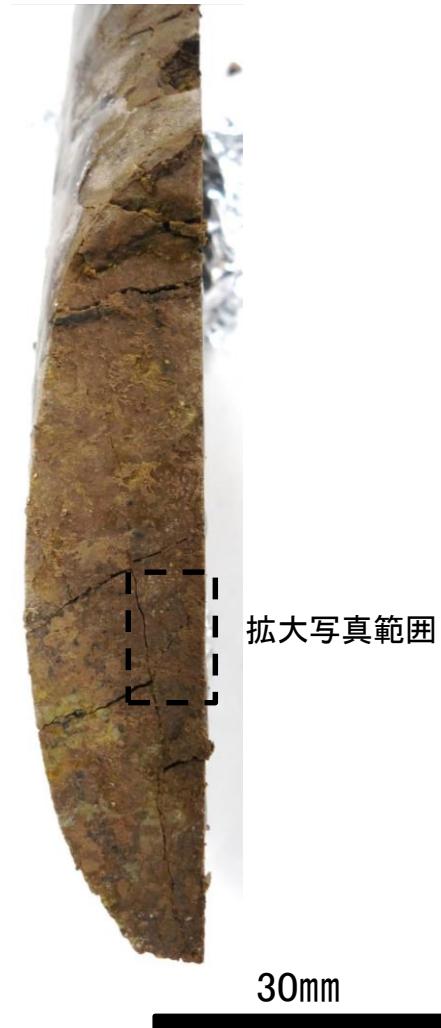
・条線のレイクは 160° R(下盤側換算), 変位センスは不明

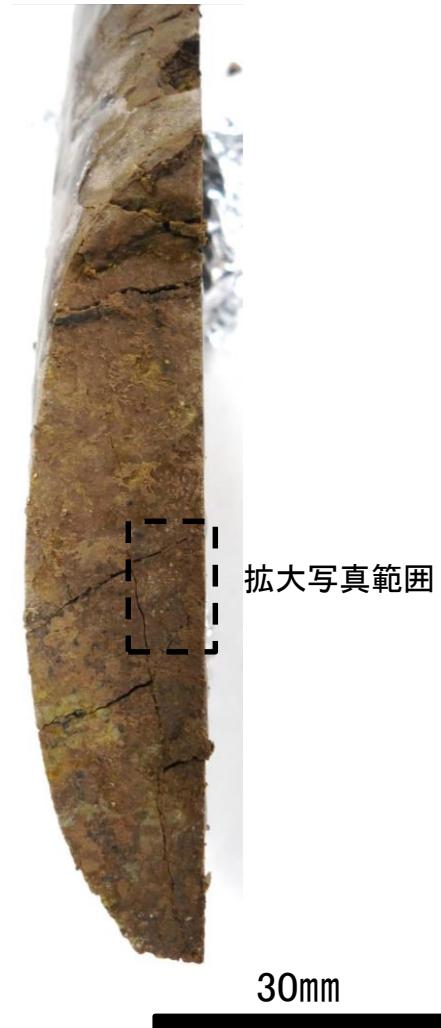
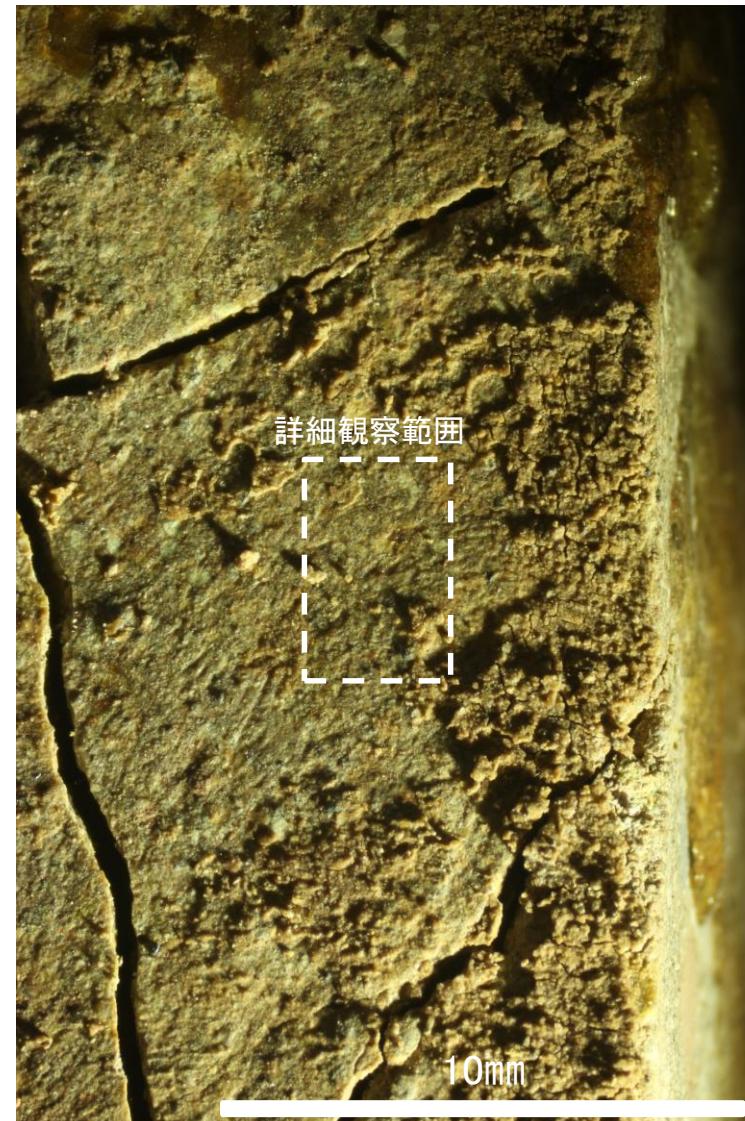
条線観察結果 ボーリングH-5.7孔[深度13.20m](上盤側)③

・条線のレイクは45° R (下盤側換算), 変位センスは右横ずれ逆断層センス

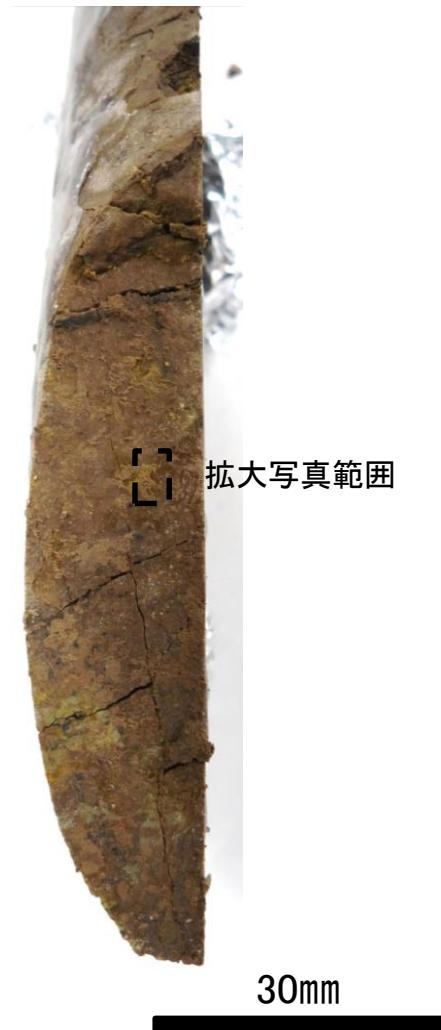
条線観察結果 ボーリングH-5.7孔[深度13.20m](上盤側)④

・条線のレイクは45° R (下盤側換算), 変位センスは右横ずれ逆断層センス

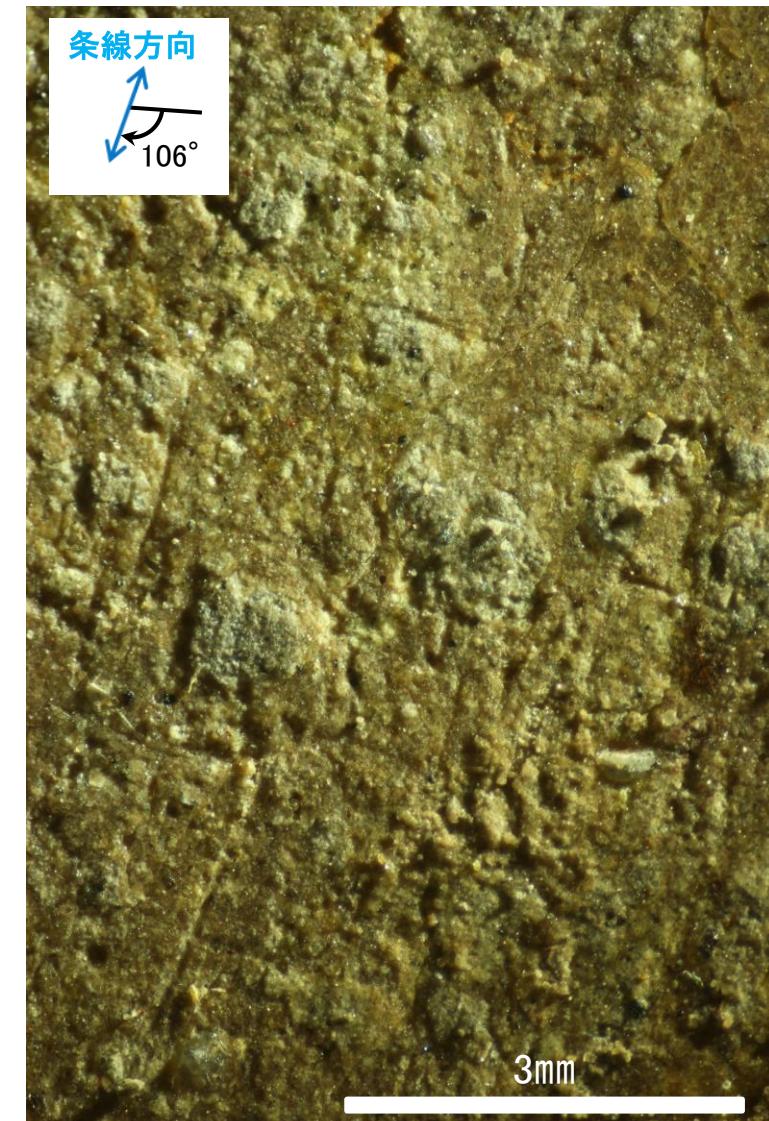
・条線のレイクは74° R(下盤側換算), 変位センスは不明

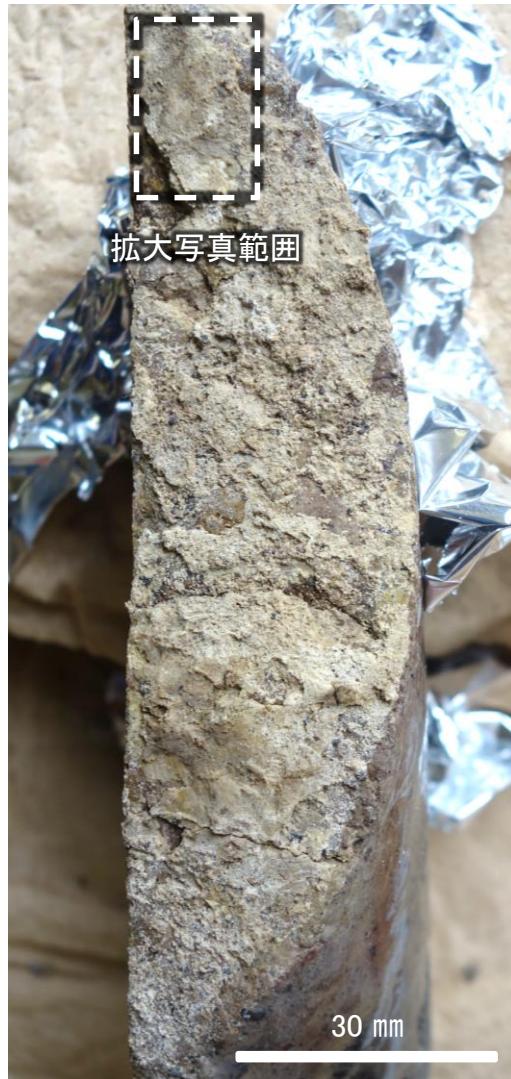
条線観察結果 ボーリングG-1.5-80孔[深度77.82m](下盤側)

・条線のレイクは71° R, 変位センスは不明

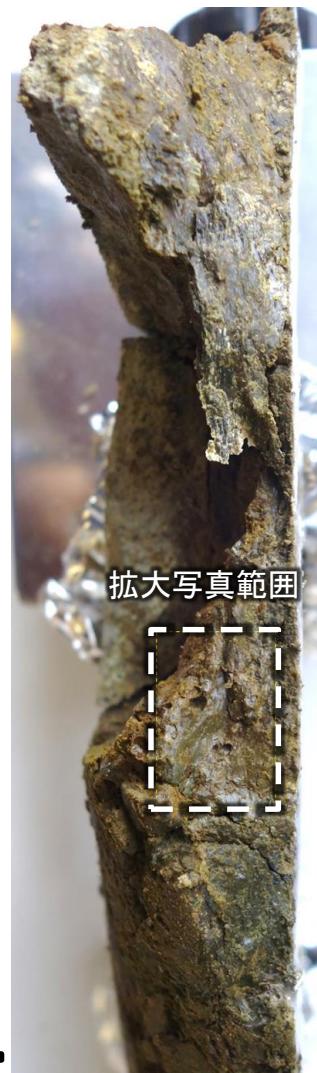
・条線のレイクは 117° R (下盤側換算), 変位センスは不明

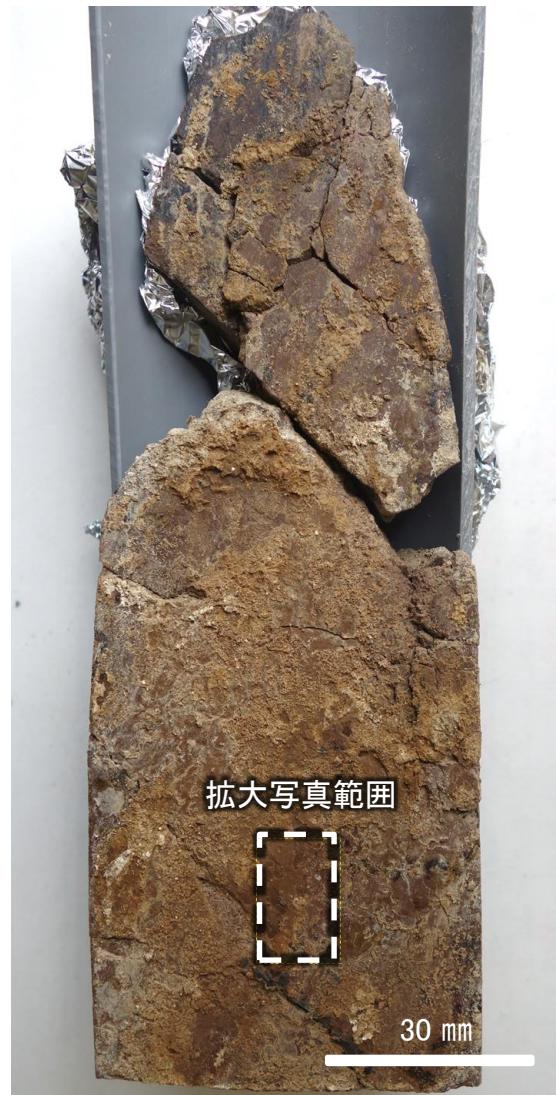
- ・条線①のレイクは107° R, 変位センスは不明
- ・条線②のレイクは87° R, 変位センスは不明

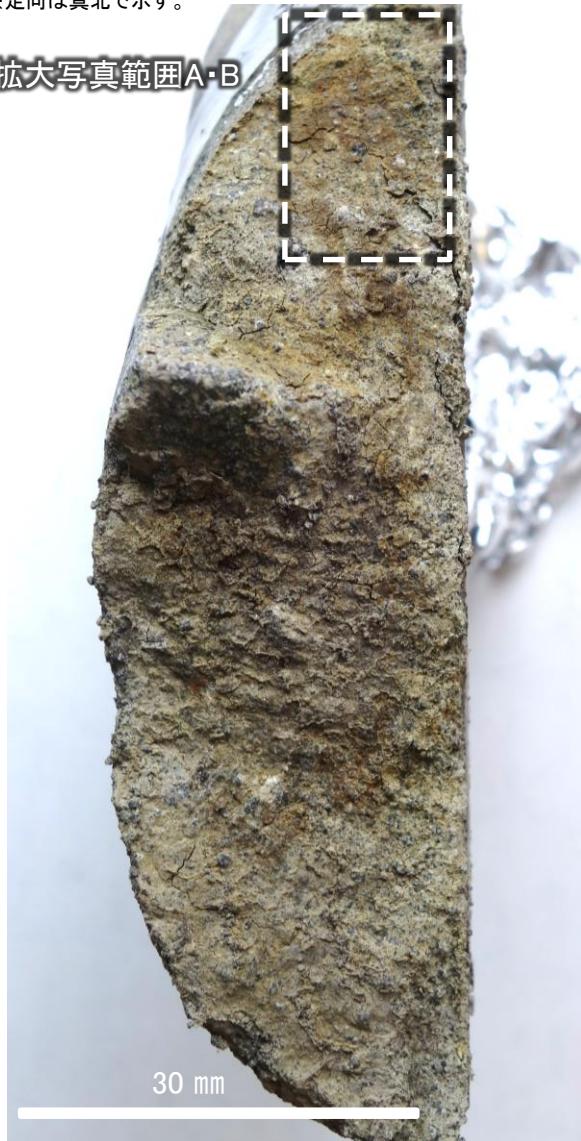
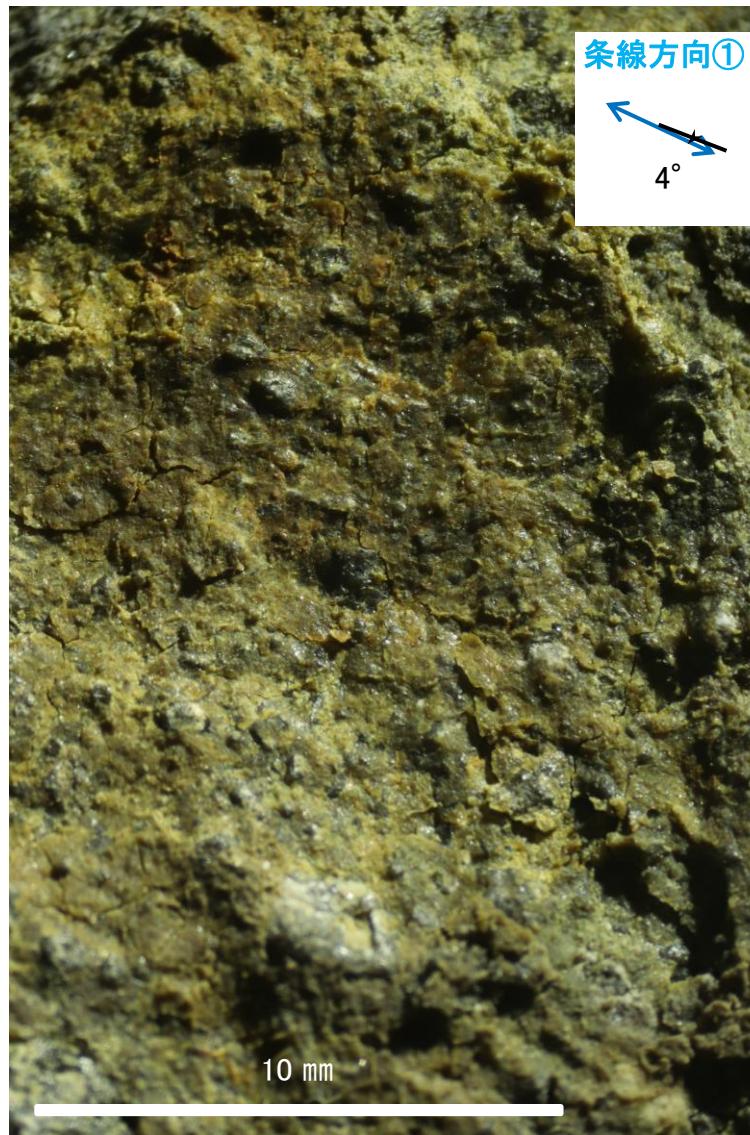
条線観察結果 ボーリングH-0.2-60孔[深度84.35m](上盤側)①

・条線①のレイクは176° R(下盤側換算), 変位センスは不明

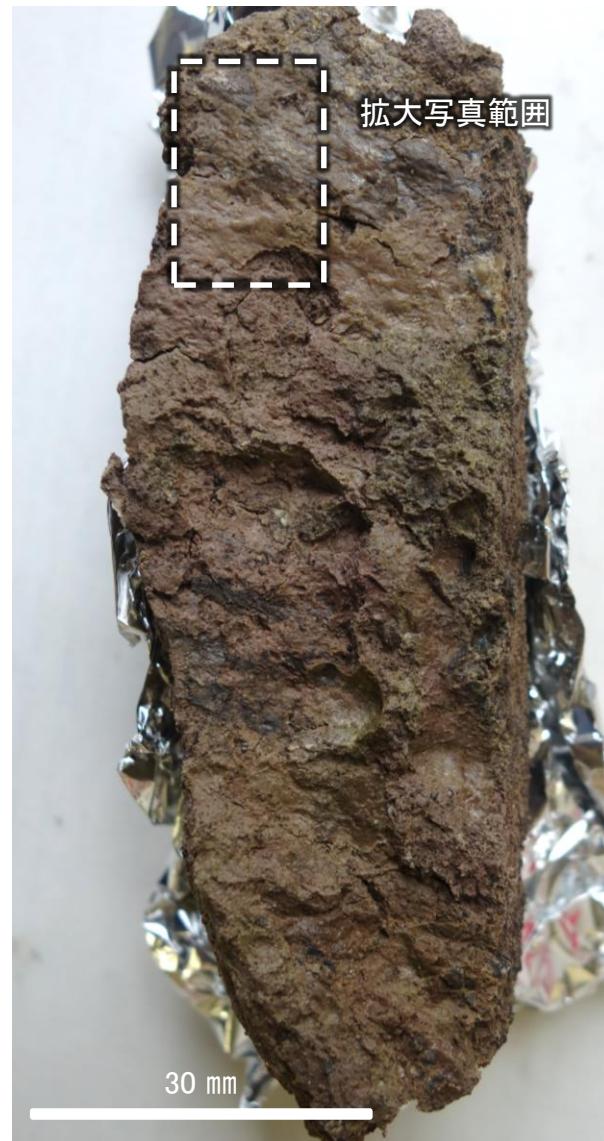
条線観察結果 ボーリングH-0.2-75孔[深度116.75m](下盤側)

- ・条線①のレイクは34° R, 変位センスは不明
- ・条線②のレイクは64° R, 変位センスは不明

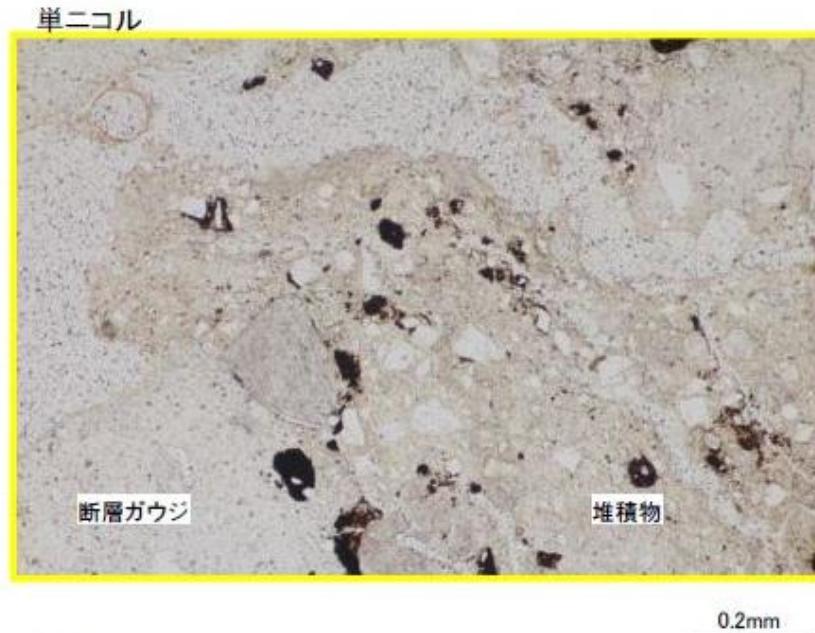
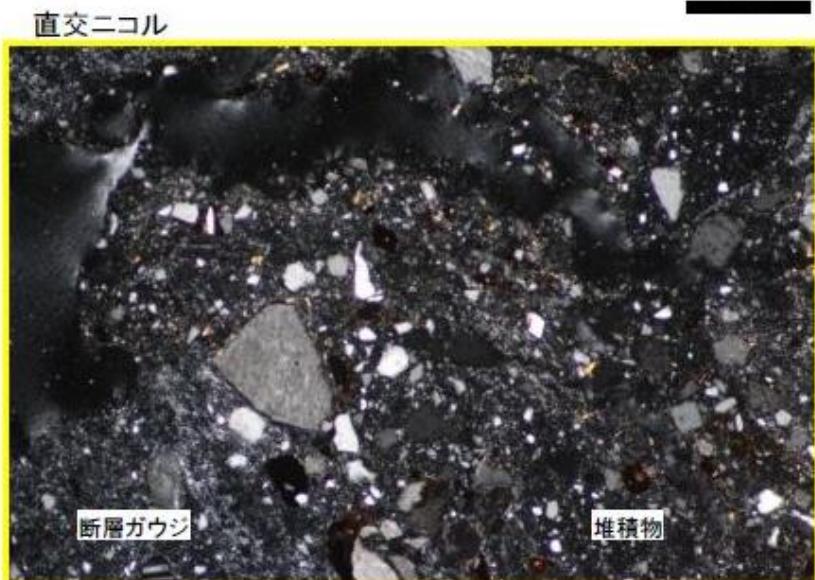
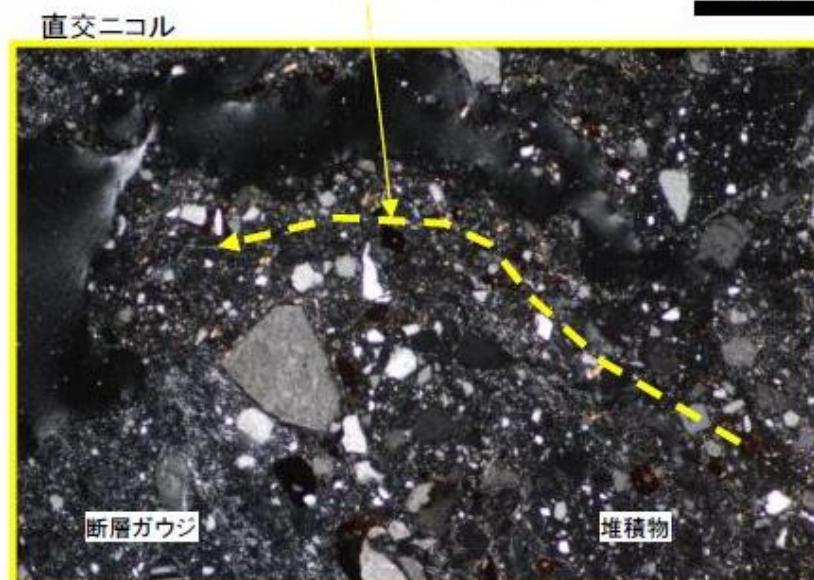
- ・ 最新面でない堆積物と断層ガウジの境界において注入現象が認められた。
- ・ 堆積物が堆積物と断層ガウジの境界を横断して、断層ガウジ側へ注入しており、注入する側(堆積物)の中に粒子の配列が認められる。
