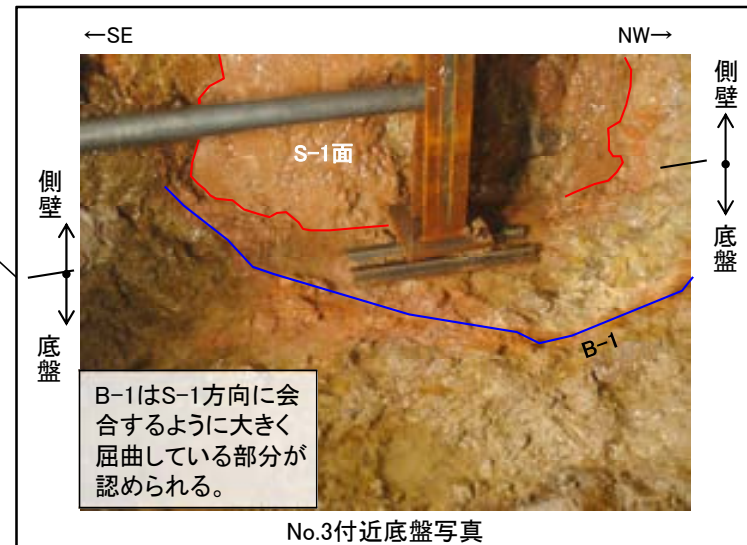
No.3付近底盤写真

B-1はS-1方向に  
会合するように大きく  
屈曲している部分が  
認められる。

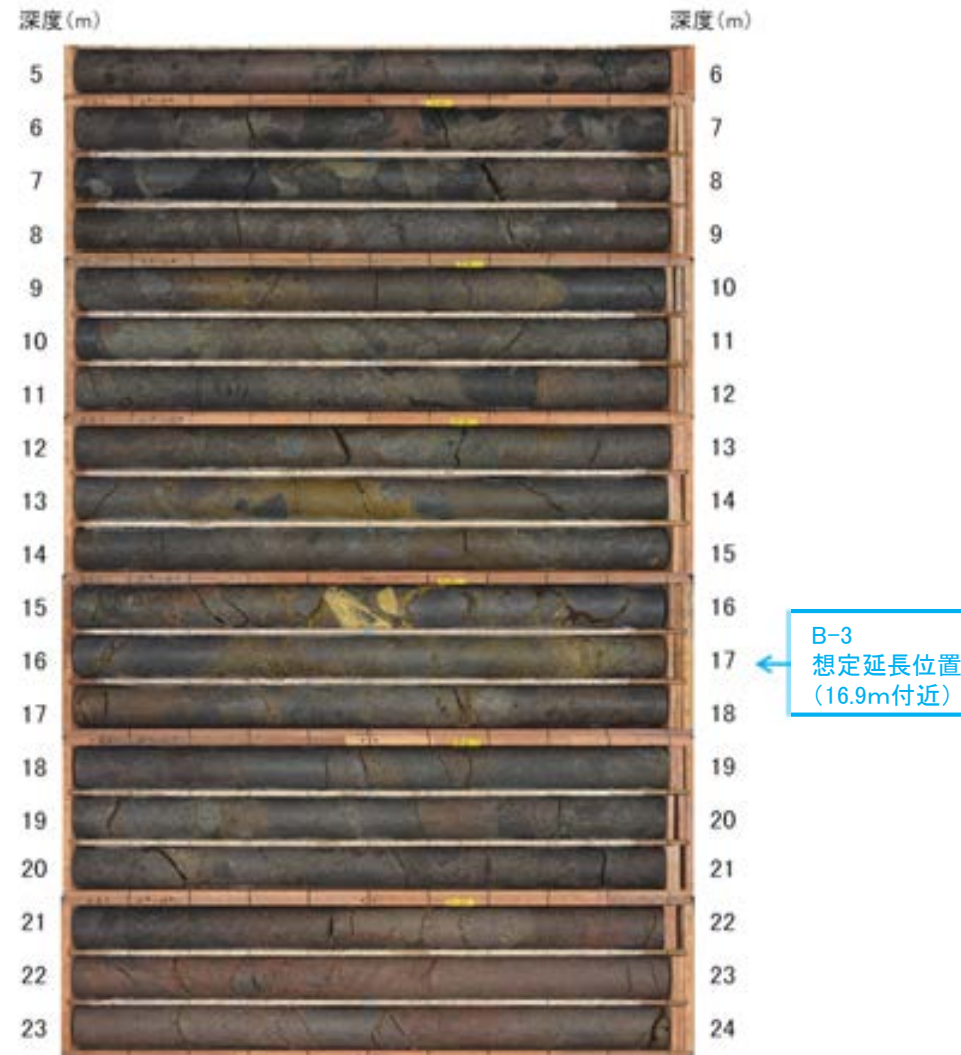
コア写真(深度5~24m)

J-5.2孔において、B-3の想定延長範囲(深度5~24m)にB-3は認められない。

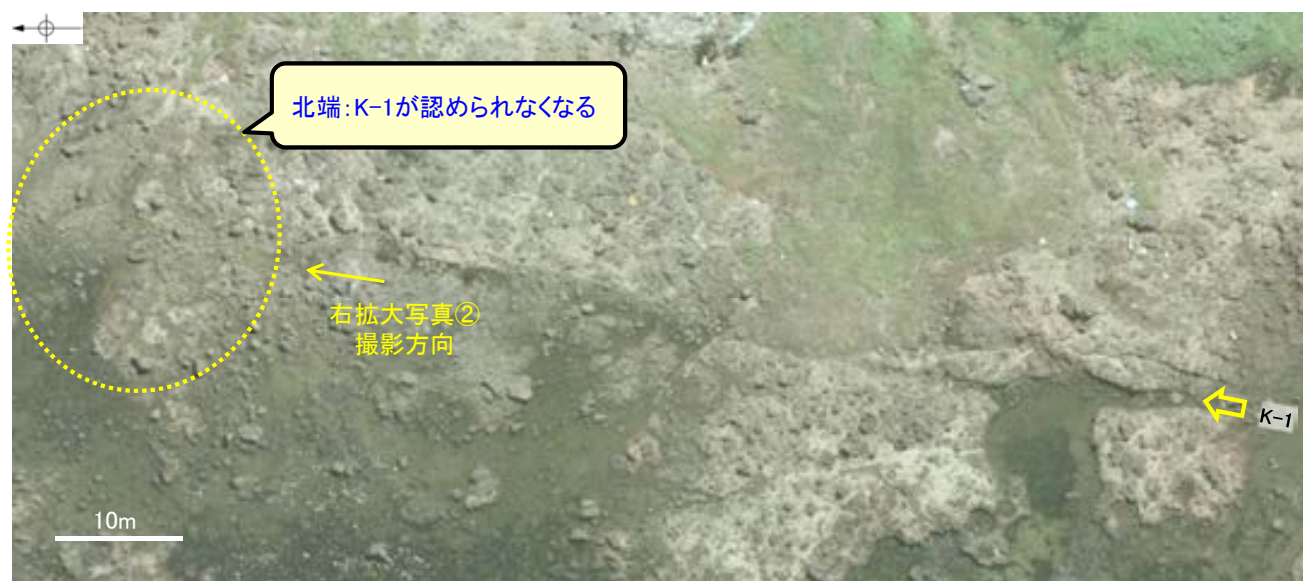
拡大写真①  
K-1の北方付近

**【K-1北端の調査結果】**  
露岩域において、K-1が認められなくなることを確認。

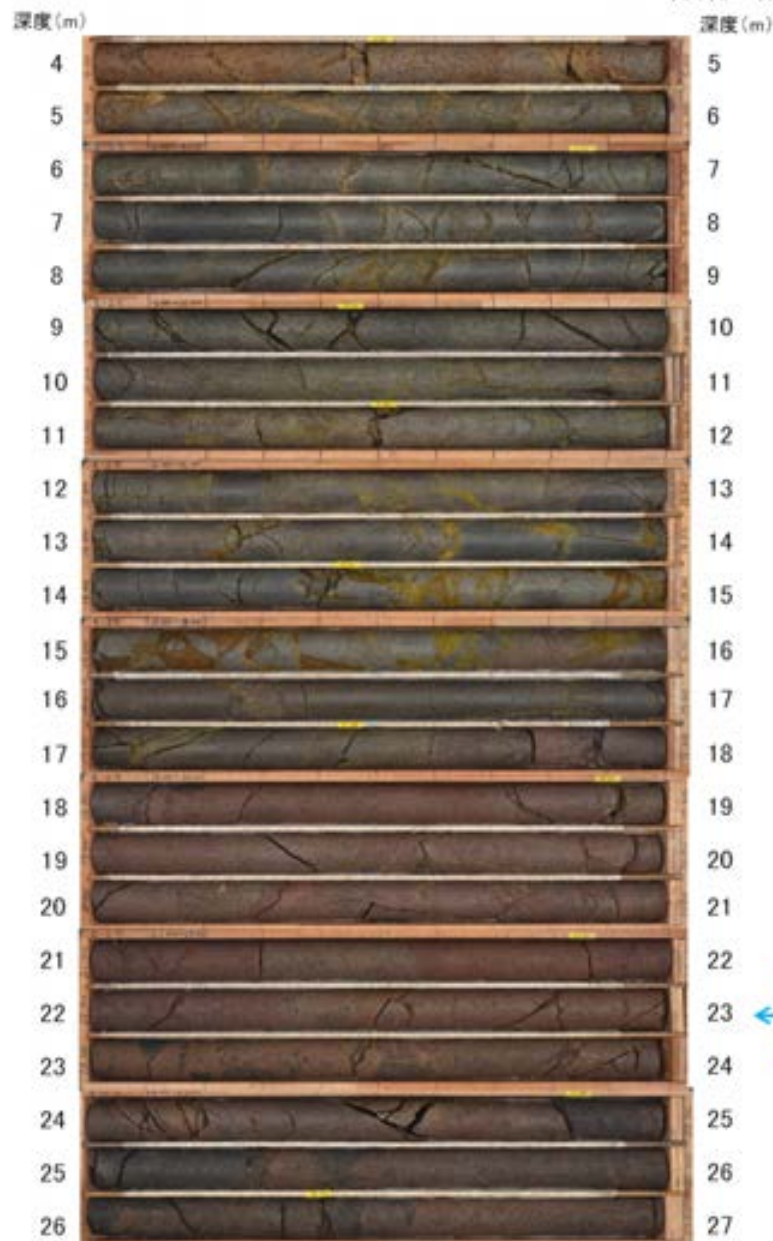
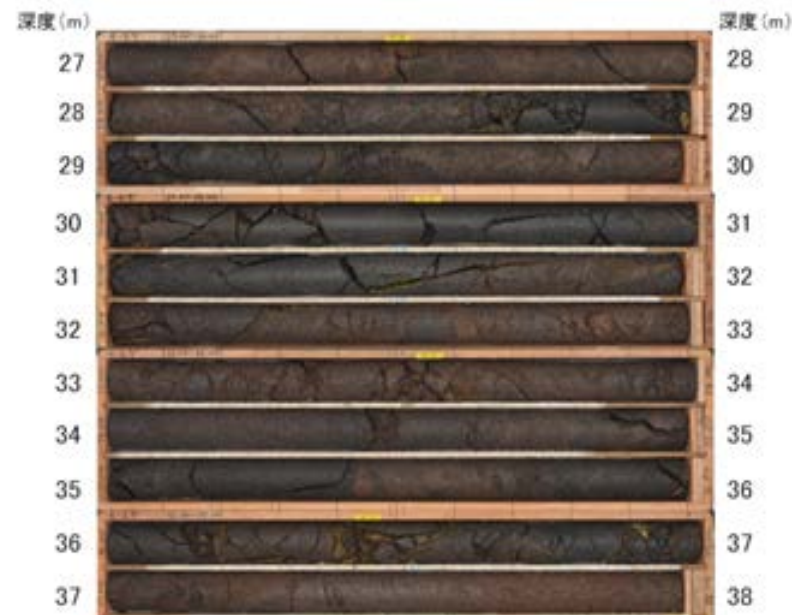
コア写真(深度4~38m)

← K-2  
想定延長位置  
(22.6m付近)

- ・深度 : 24.10~24.20m
- ・走向傾斜 : N8° W/74° NE
- ・記事 : 厚さ8.0~10cmの固結した破砕部及び厚さ0.1cmの明褐~褐色の粘土状破砕部からなる。

⇒ 走向傾斜がK-2 (一般走向傾斜N19° E/72° SE, 直近露頭の走向傾斜N24° E/70° SE)と異なることから, K-2ではないと判断。

E-2.7' 孔において, K-2の想定延長範囲(深度4~38m)にK-2は認められない。

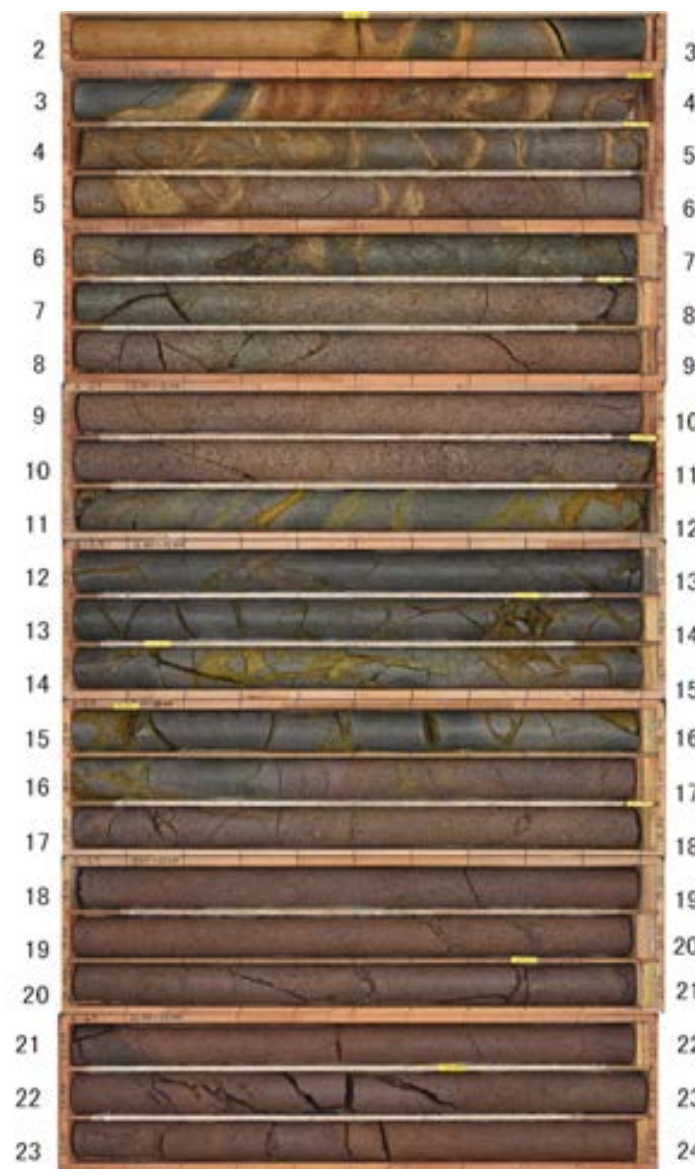
コア写真(深度2~38m)

K-2  
想定延長位置  
(20.3m付近)

- ・深度 : 29.50~29.74m
- ・走向傾斜 : N28° W/83° NE
- ・記事 : 厚さ12cmの固結した破砕部及び厚さ0.1cmの黄褐色の粘土状破砕部からなる。

⇒走向傾斜がK-2(一般走向傾斜N19° E/72° SE, 直近露頭の走向傾斜N24° E/70° SE)と異なることから, K-2ではないと判断。

E-2.7孔において, K-2の想定延長範囲(深度2~38m)にK-2は認められない。

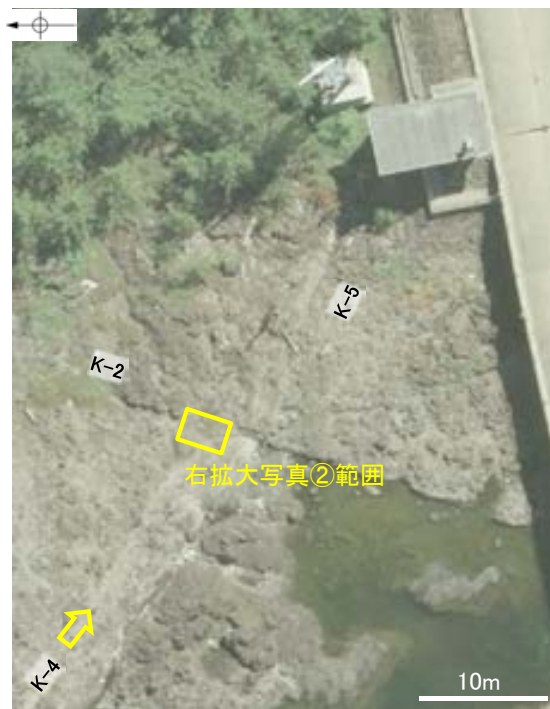
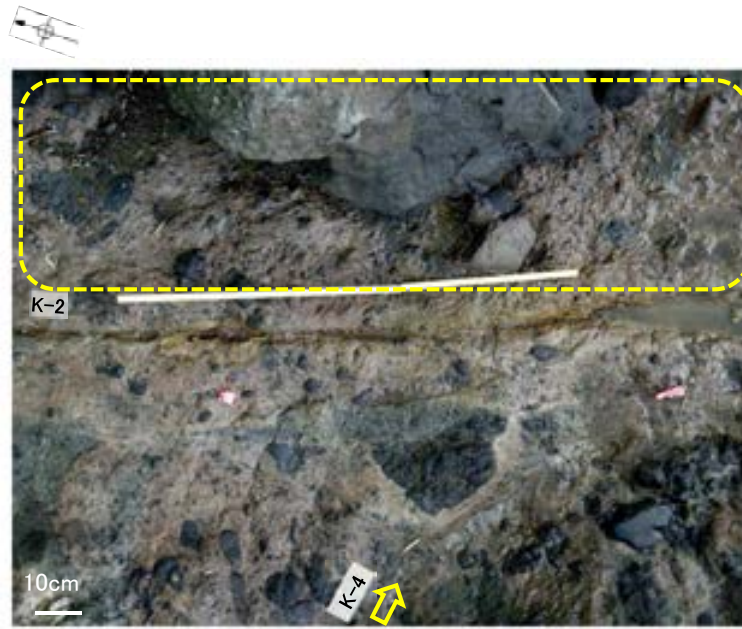
**【K-4南東端の調査結果】**  
露岩域において、K-4はK-2を越えて連続しないことを確認。

南東端:K-2を越えて連続しない

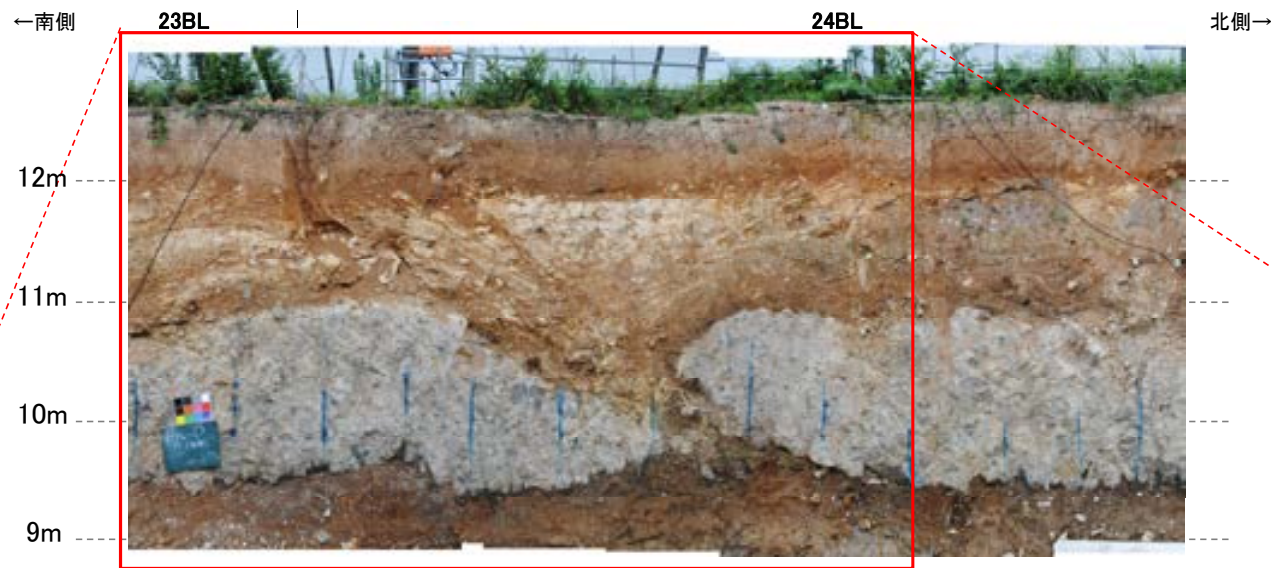
防潮堤設置時写真[23BL, 24BL]

・防潮堤基礎[24BL]には、断層は認められない。

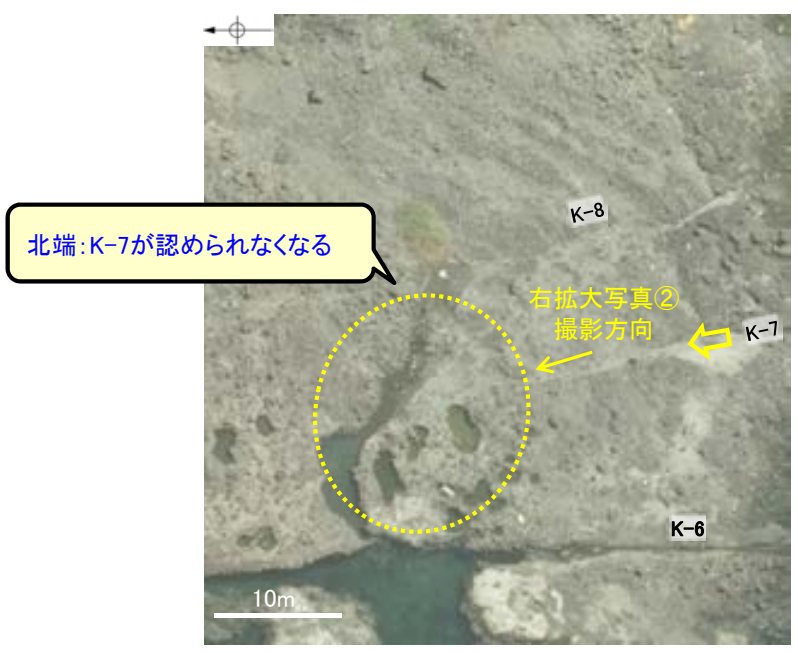
拡大写真①  
K-7の北方付近

露岩域において、K-7が認められなくなることを確認。

北端:K-7が認められなくなる

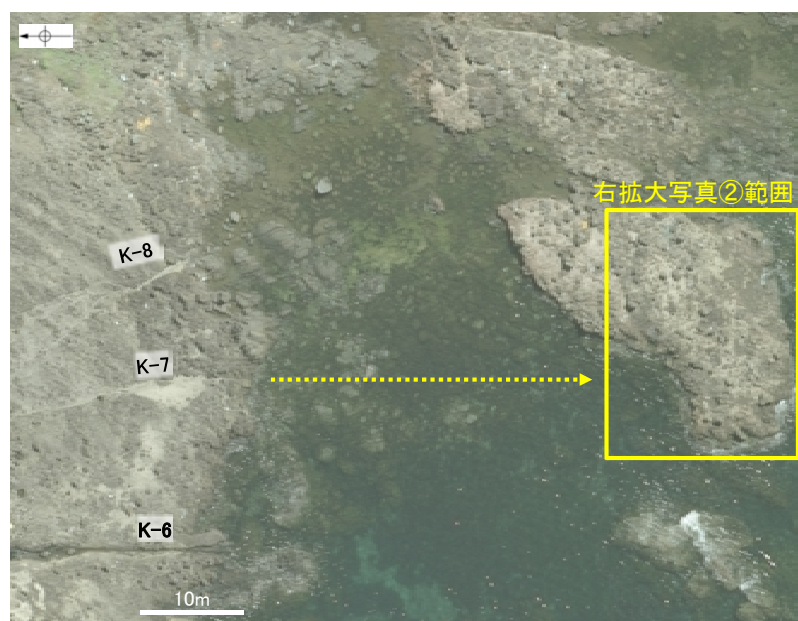
拡大写真①  
K-7の南方延長付近

**【K-7南端の調査結果】**  
南方延長の露岩域において、K-7が認められないことを確認。

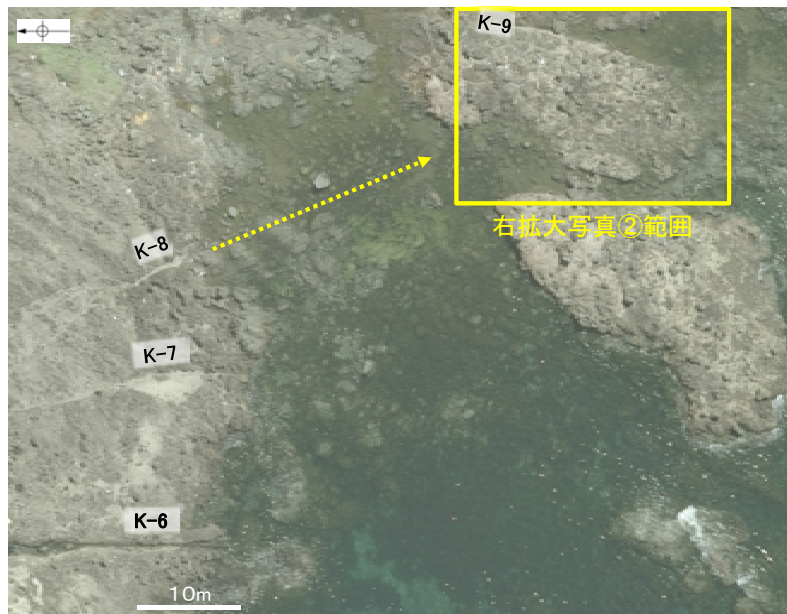
拡大写真①  
K-8の南方延長付近

**【K-8南端の調査結果】**  
南方延長の露岩域において、K-8が認められないことを確認。

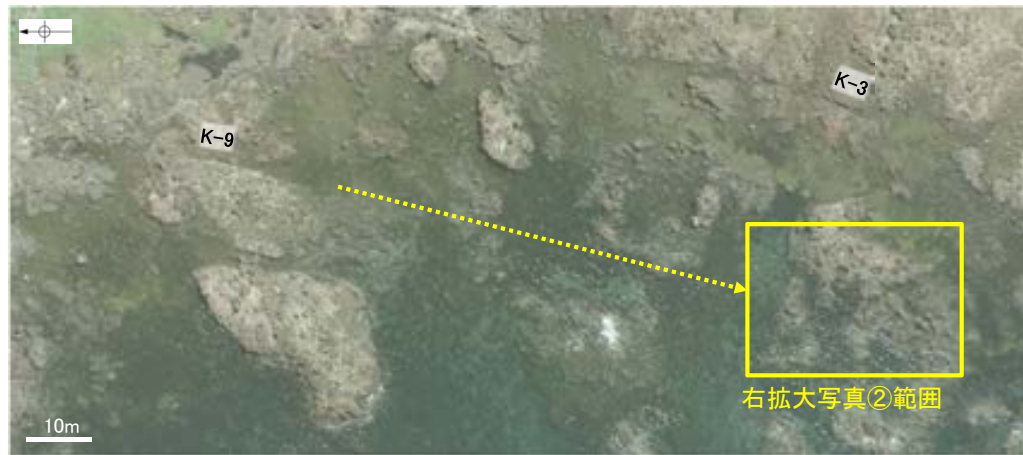
拡大写真①  
K-9の南方延長付近

南方延長の露岩域において、K-9が認められないことを確認。

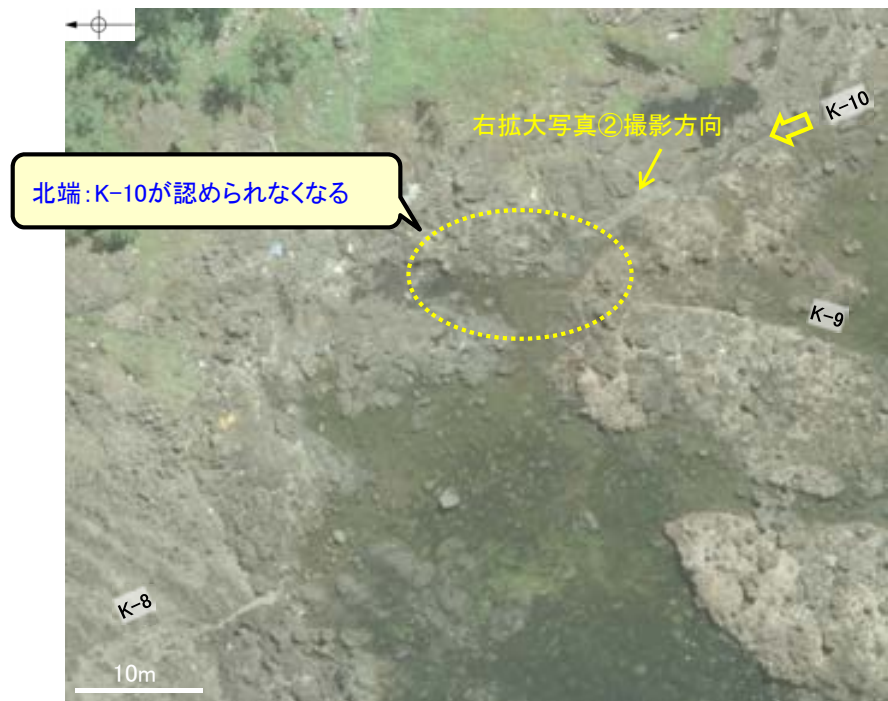
拡大写真①  
K-10の北方付近

**【K-10北端の調査結果】**  
露岩域において、K-10が認められなくなることを確認。

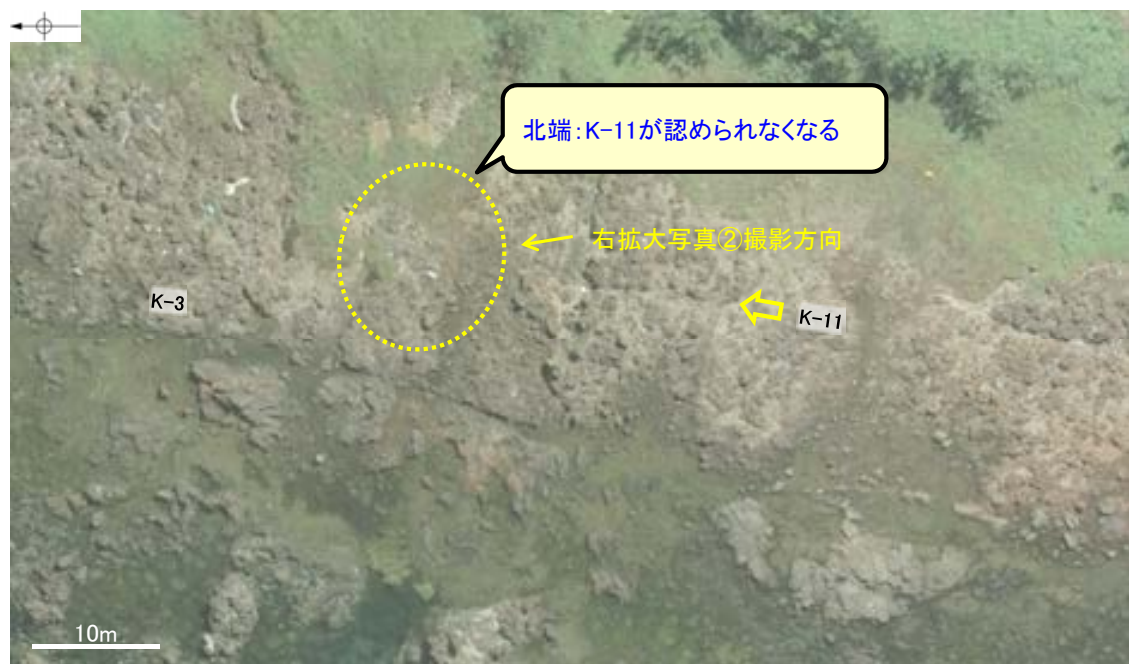
拡大写真①  
K-11の北方付近

**【K-11北端の調査結果】**  
露岩域において、K-11が認められなくなることを確認。

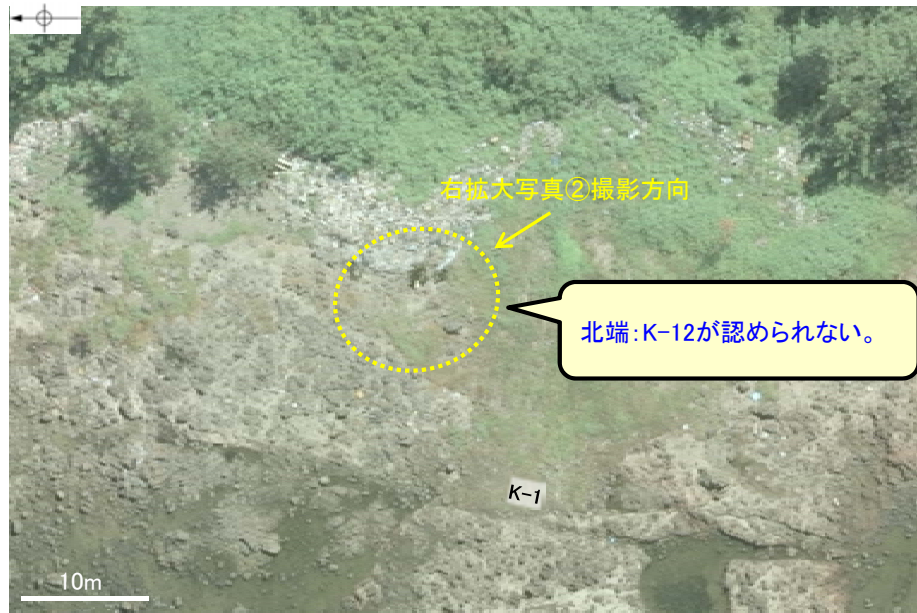
拡大写真①  
K-12の北方付近

**【K-12北端の調査結果】**  
露岩域において、K-12が認められないことを確認。

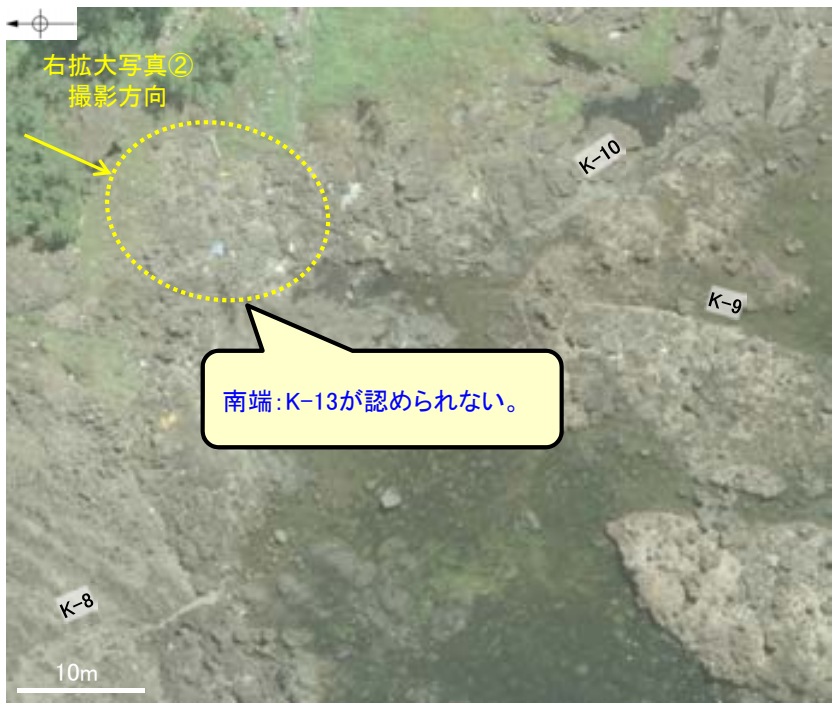
拡大写真①  
K-13の南方付近

**【K-13南端の調査結果】**  
露岩域において、K-13が認められないことを確認。

南端:K-13が認められない。

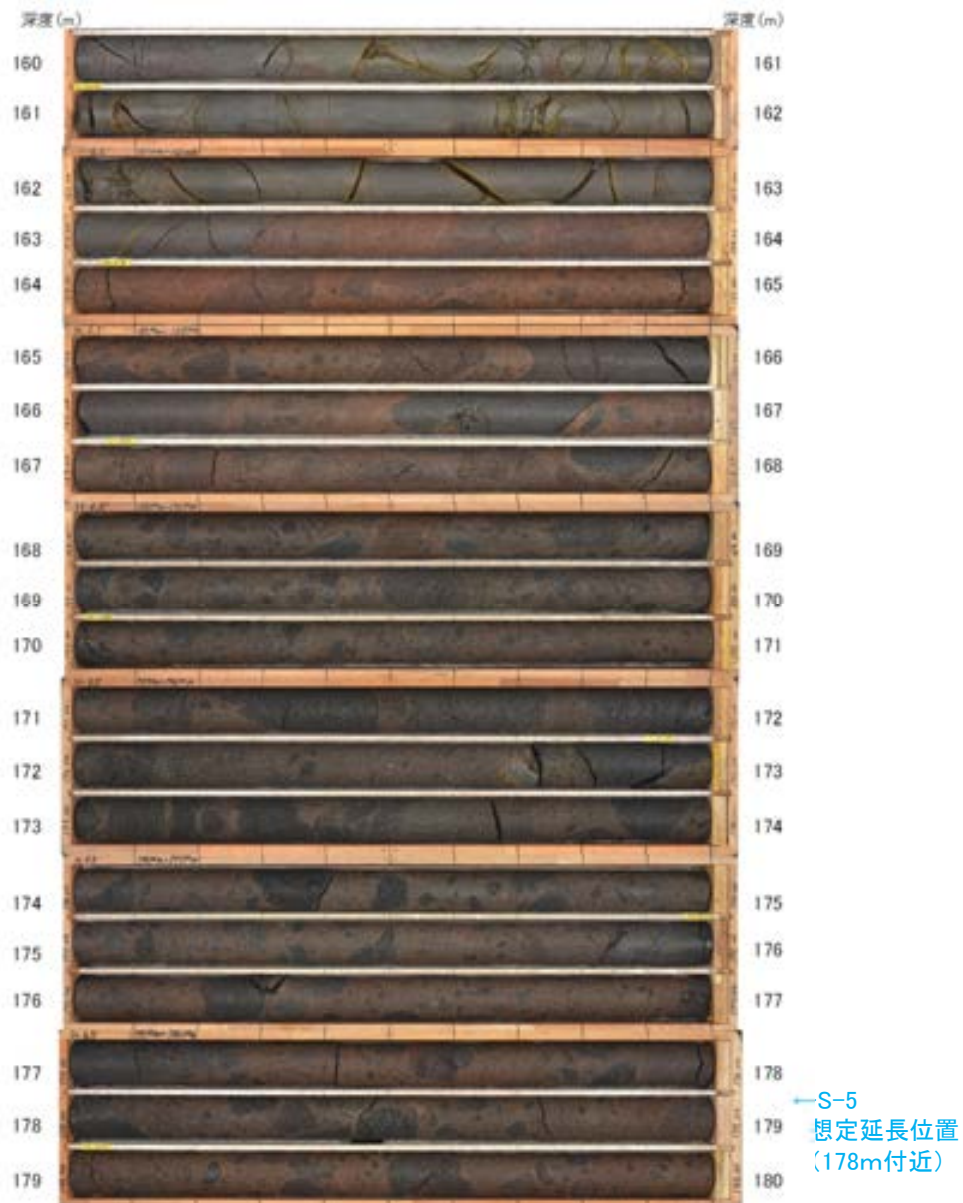
ボーリング(H-6.5'孔) S-5想定延長位置付近のコア写真

H-6.5' 孔において, 想定延長位置付近にS-5は認められない。
