条線観察結果 ボーリングN-13.5'孔[深度10.90m](上盤側)

(3) S-2・S-6の運動方向調査結果

S-2・S-6の条線観察結果

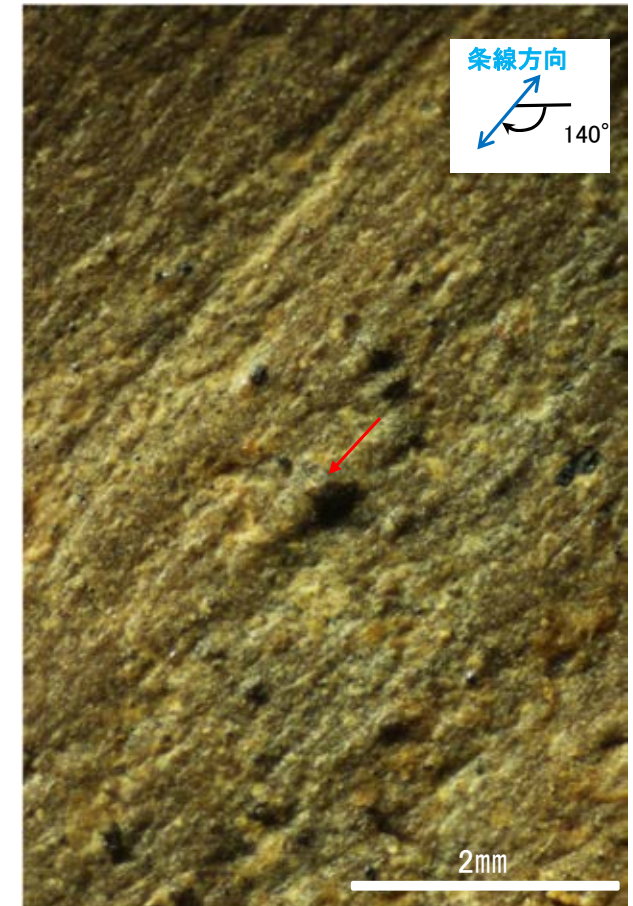
詳細観察写真

・条線のレイクは40° R(下盤側換算), 変位センスは右横ずれ逆断層センス

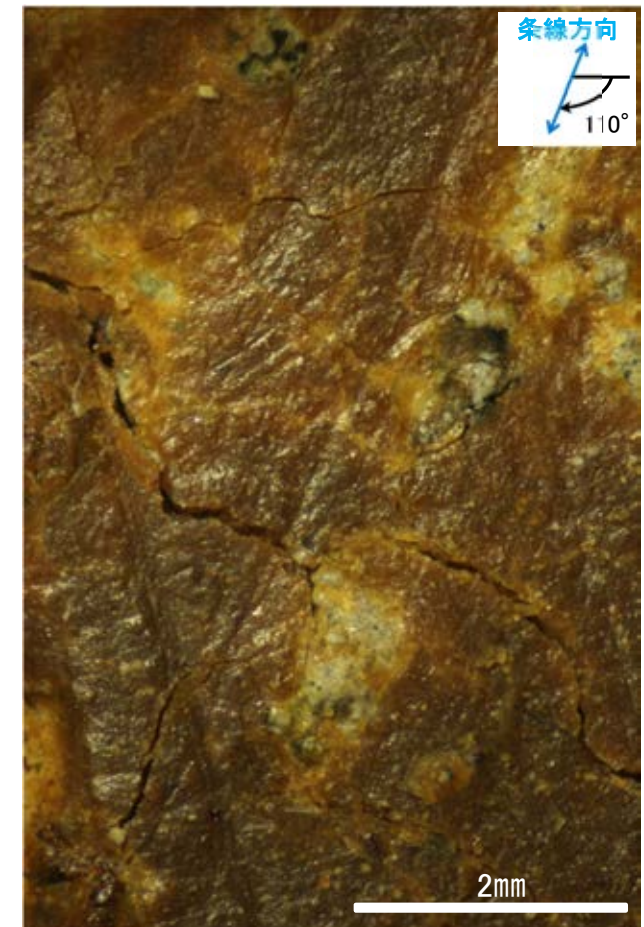
詳細観察写真

・条線のレイクは70° R(下盤側換算), 変位センスは不明

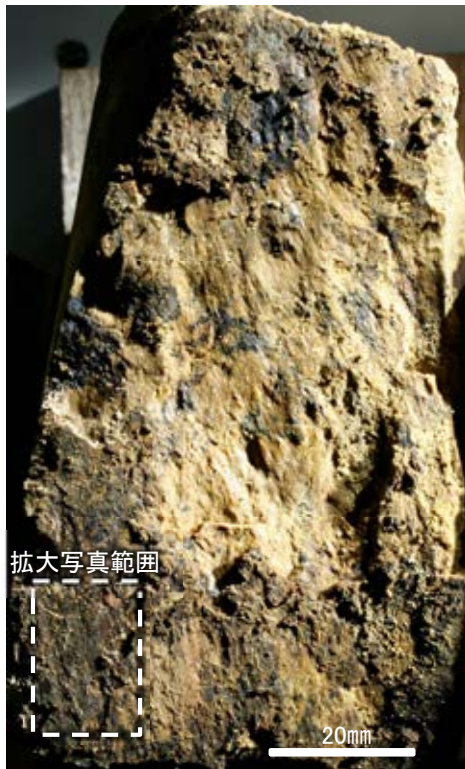
・条線のレイクは90° R(下盤側換算), 変位センスは逆断層センス

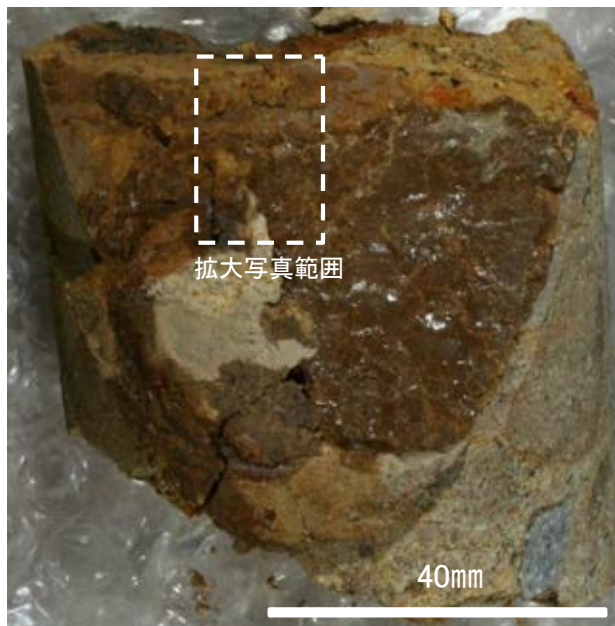
・条線のレイクは56° R, 変位センスは不明

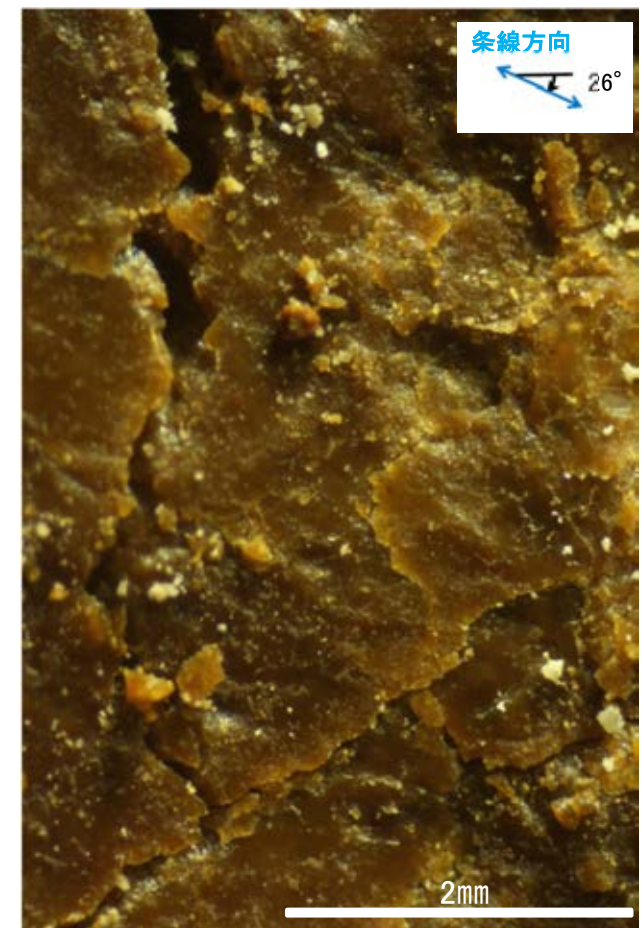
・条線のレイクは26° R, 変位センスは不明

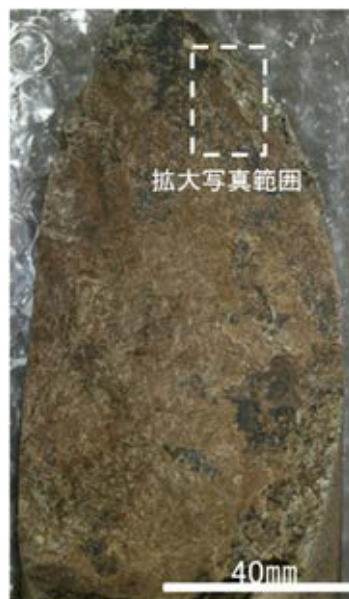
・条線のレイクは51° R, 変位センスは不明

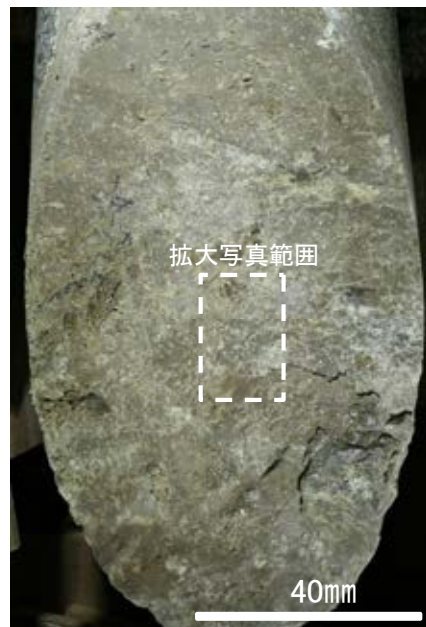
・条線のレイクは28° R, 変位センスは不明

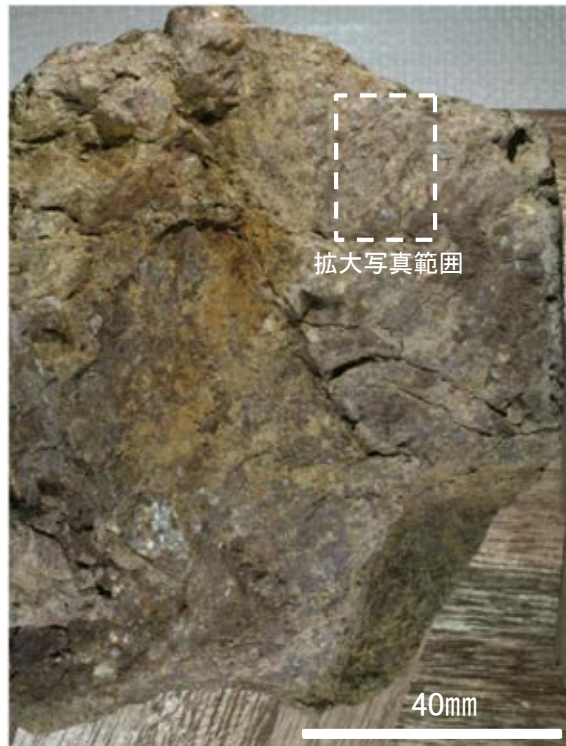
条線観察結果(岩盤調査坑)ボーリングNo.6V孔(上盤側)①

・条線のレイクは75° R(下盤側換算), 変位センスは不明

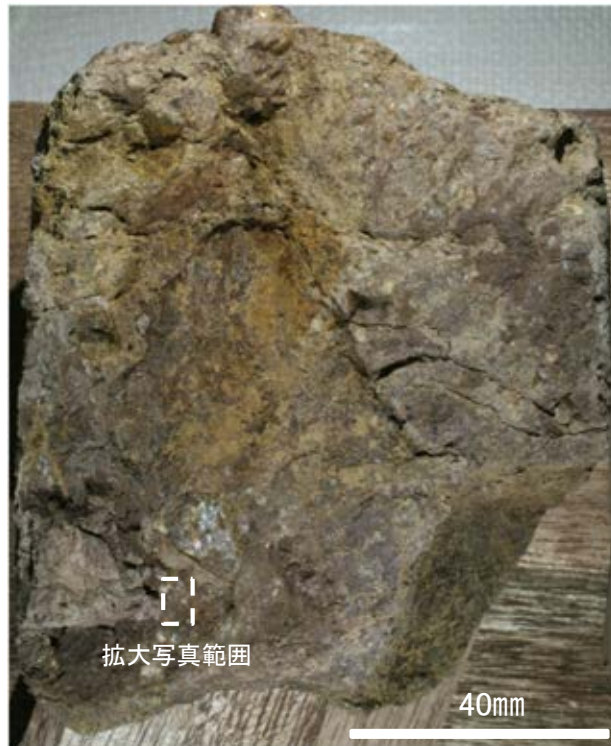
条線観察結果(岩盤調査坑)ボーリングNo.6V孔(上盤側)②

条線方向及びリーデルせん断から、
逆断層センスを示す。

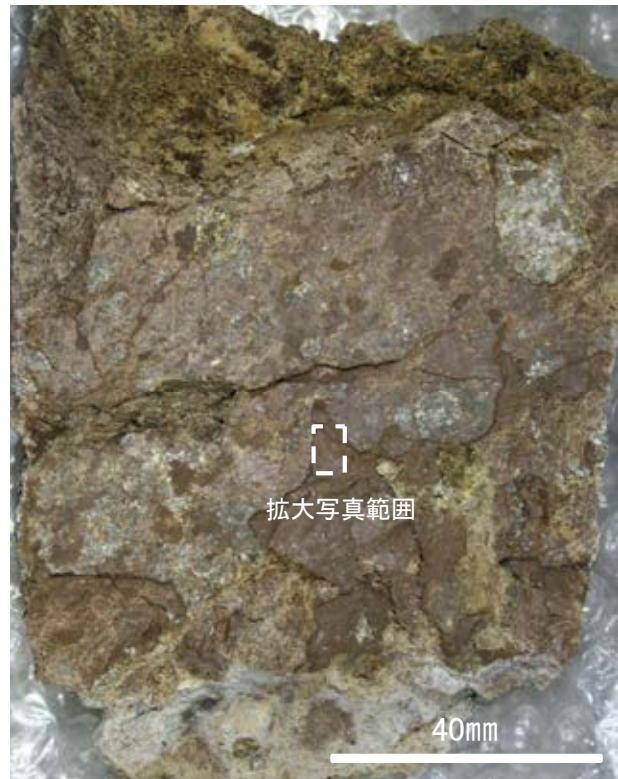
条線観察結果(岩盤調査坑)ボーリングNo.7V孔(上盤側)

・条線のレイクは35° R(下盤側換算), 変位センスは右横ずれ逆断層センス

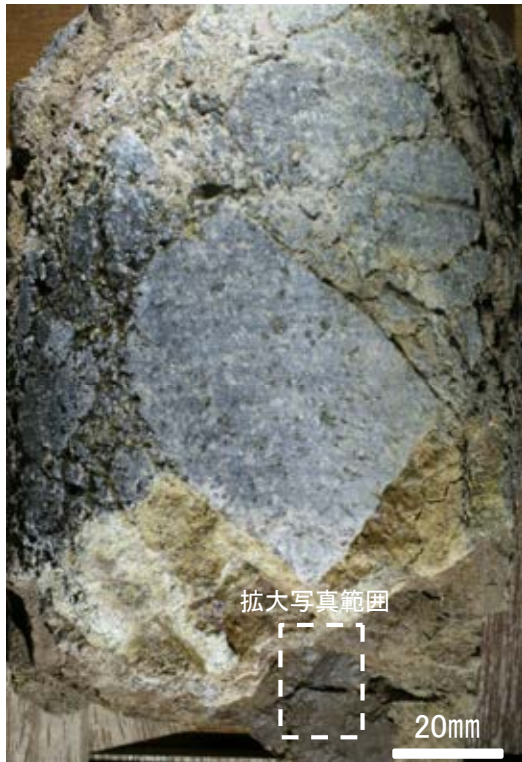
条線観察結果(岩盤調査坑)ボーリングNo.8V孔(上盤側)

・条線のレイクは55° R (下盤側換算),
変位センスは不明

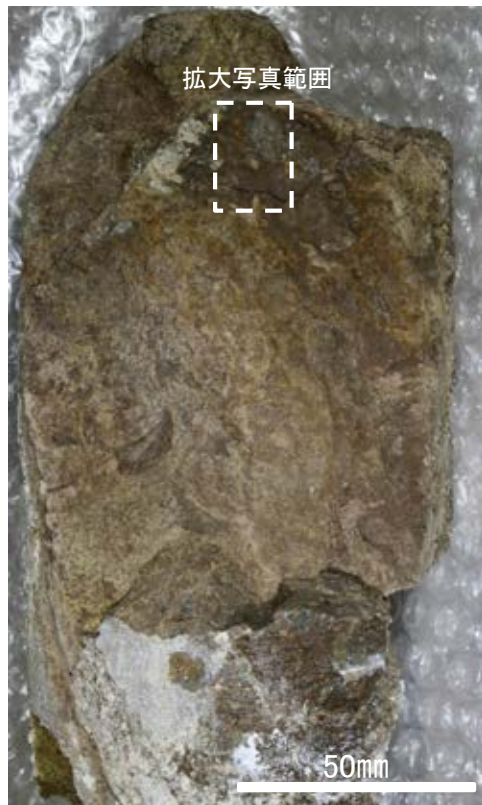
条線観察結果(岩盤調査坑)ボーリングNo.11V孔(下盤側)

・条線のレイクは30° R, 変位センスは不明

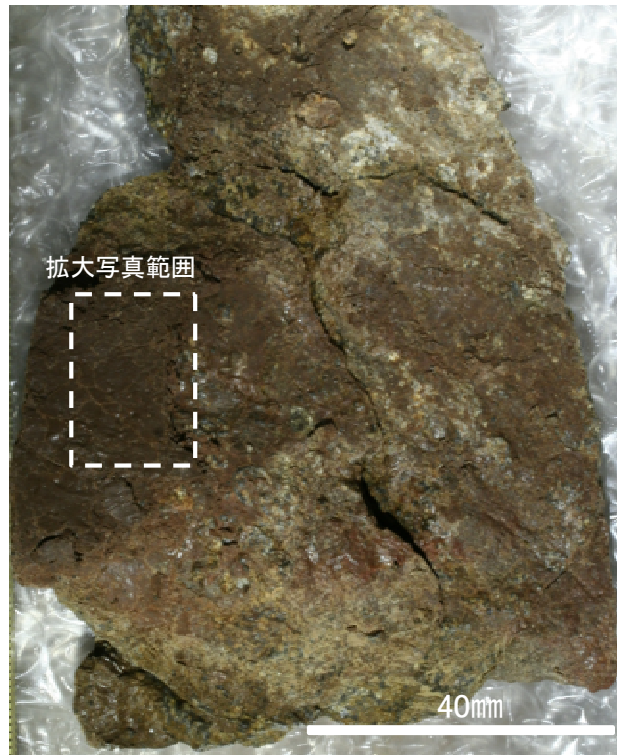
条線観察結果(岩盤調査坑)ボーリングNo.13V孔(下盤側)

・条線のレイクは40° R, 変位センスは不明

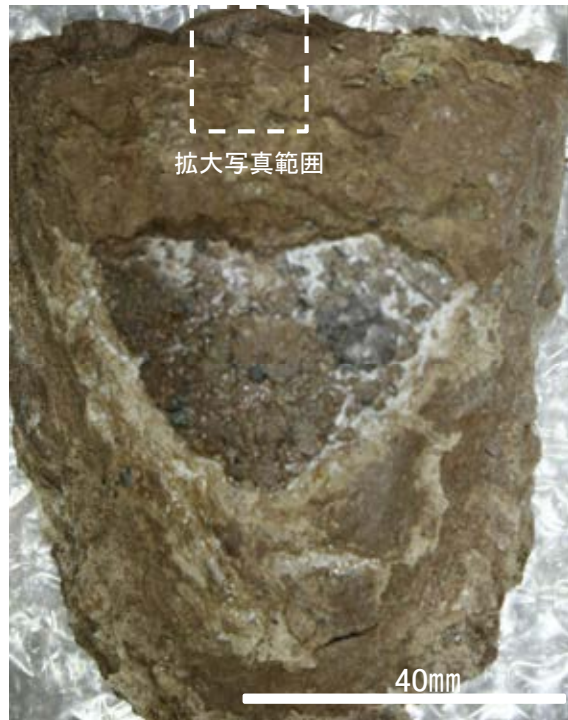
・条線のレイクは35° R, 変位センスは不明

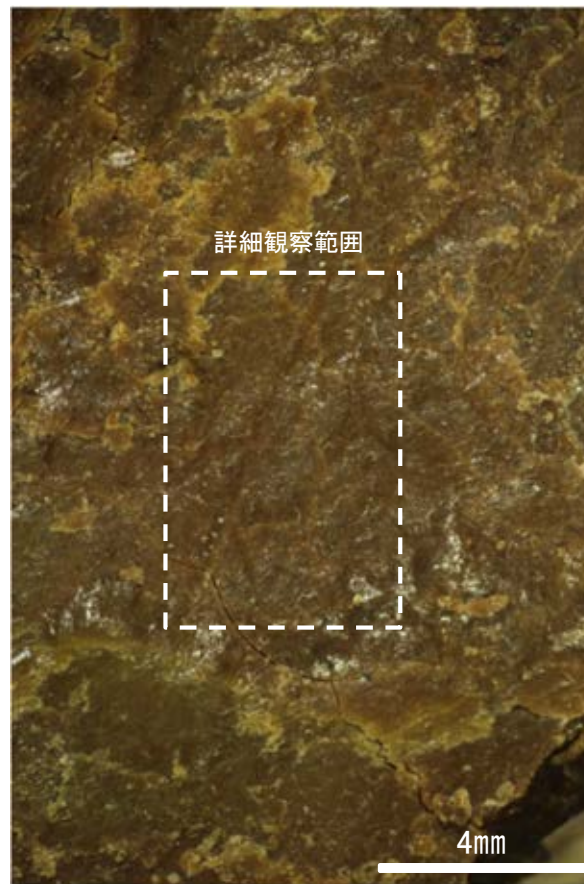
条線観察結果(岩盤調査坑)ボーリングNo.15V孔(上盤側)

・条線のレイクは65° R(下盤側換算), 変位センスは不明

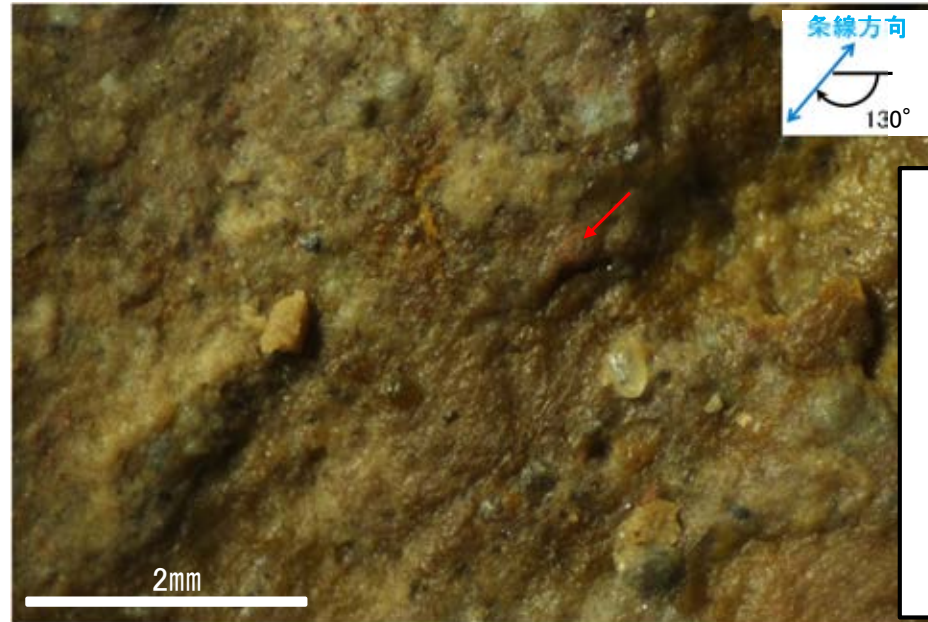
条線観察結果(岩盤調査坑)ボーリングNo.23-1孔(下盤側)

・条線のレイクは50° R(下盤側換算), 変位センスは右横ずれ逆断層センス

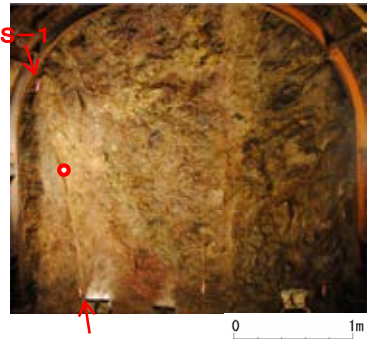
・条線のレイクは30° R(下盤側換算), 変位センスは不明

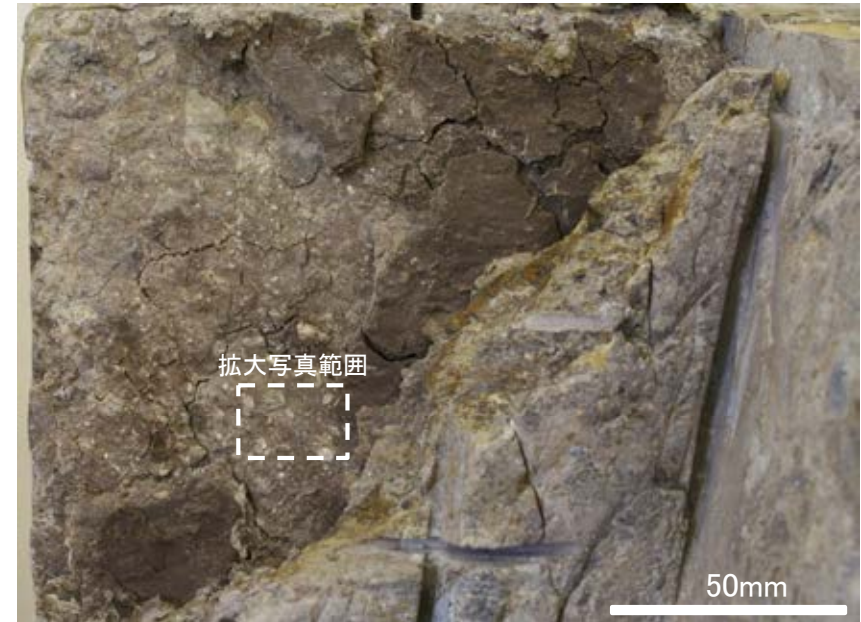
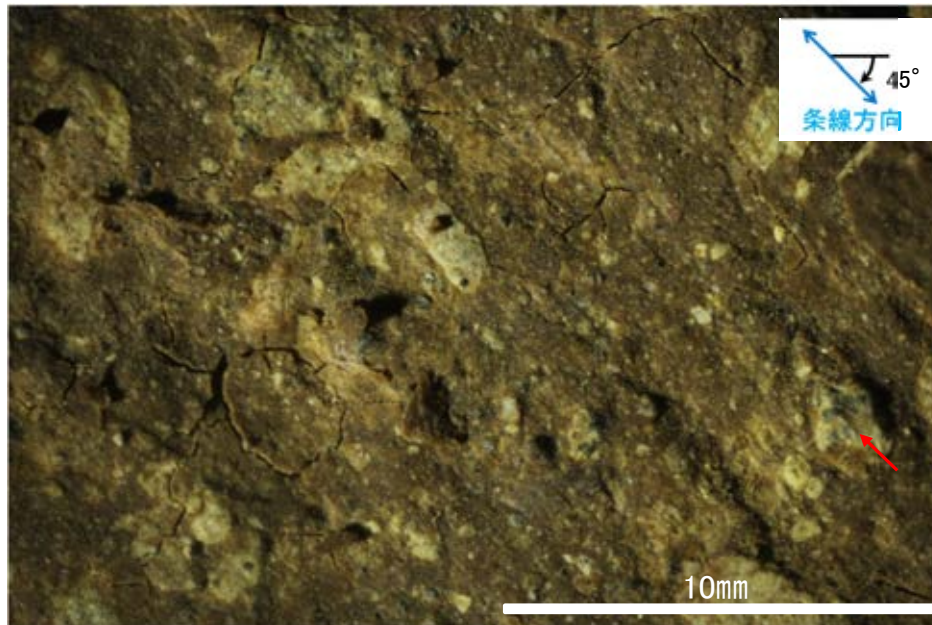
条線方向及び礫周りの粘土の非対称構造、逆断層センスを示す。

・条線のレイクは45° R, 変位センスは右横ずれ逆断層センス

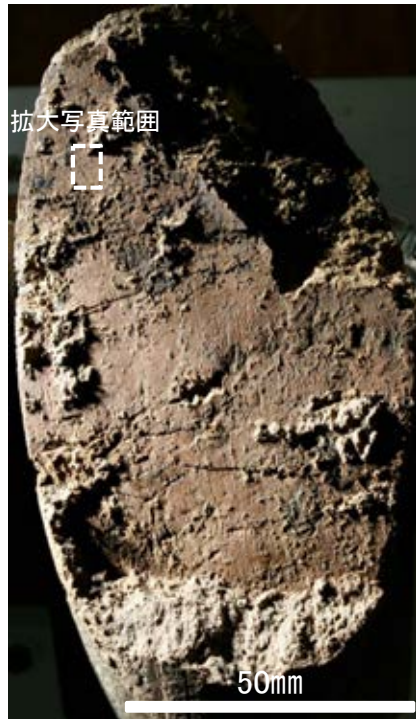
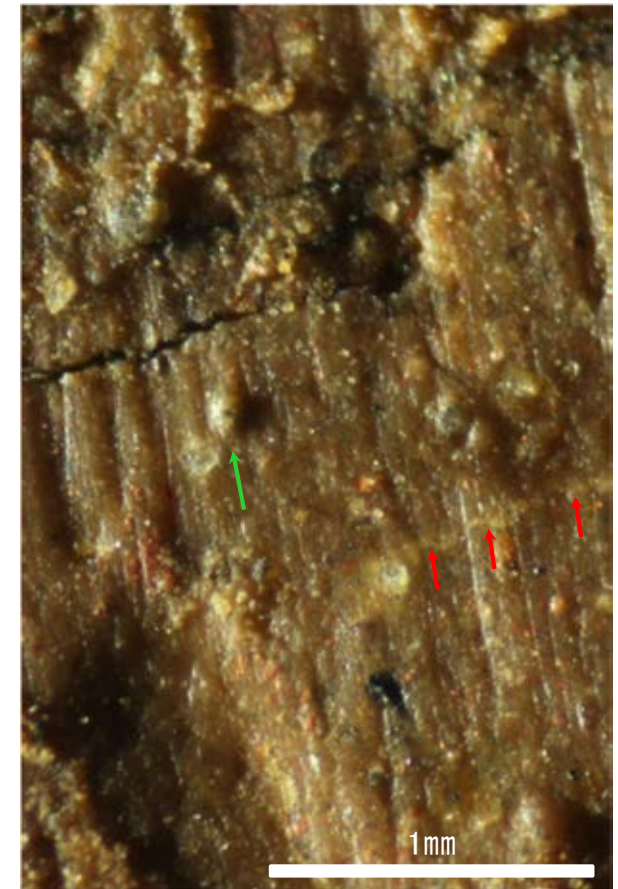
・条線のレイクは80° R, 変位センスは右横ずれ逆断層センス

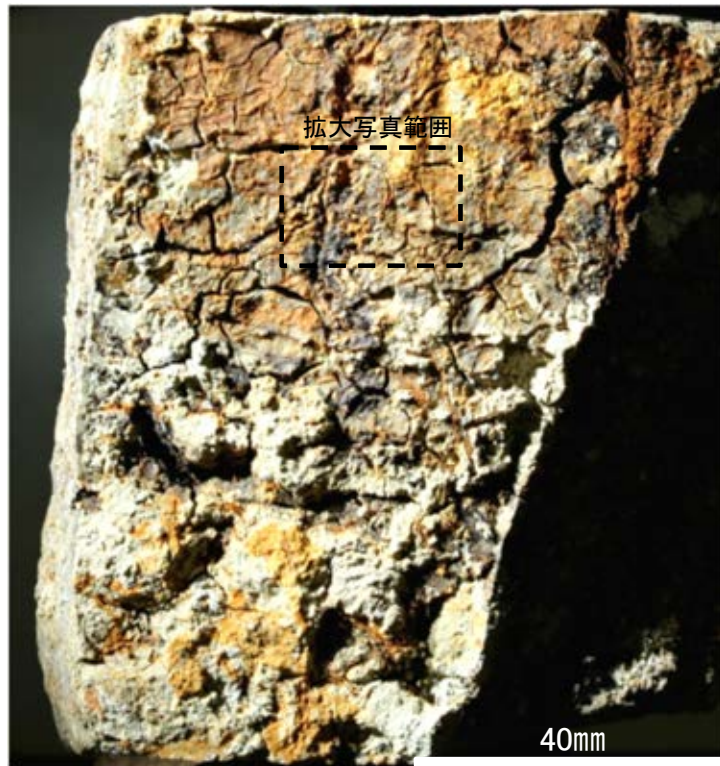
観察面拡大写真

・条線のレイクは140° R, 変位センスは不明

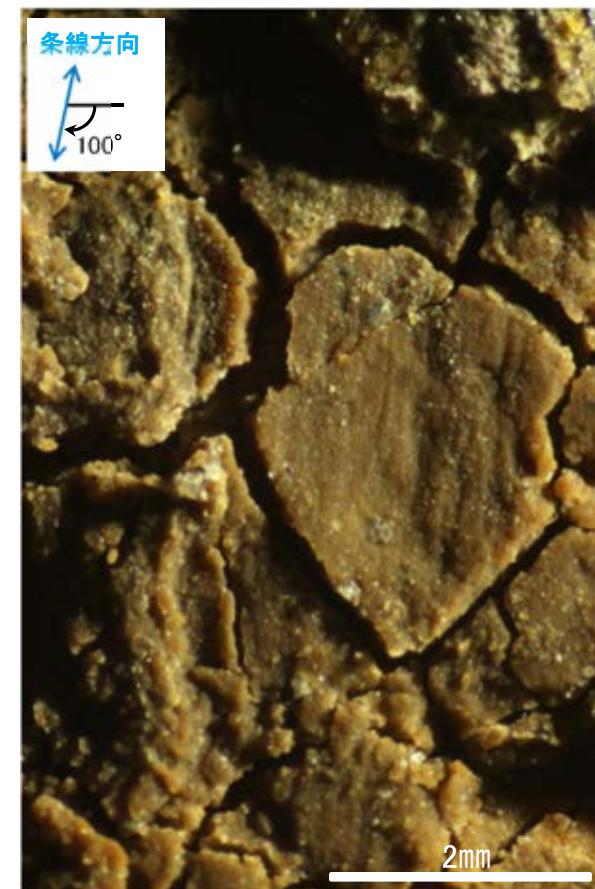
詳細観察写真

・条線のレイクは100° R, 変位センスは不明

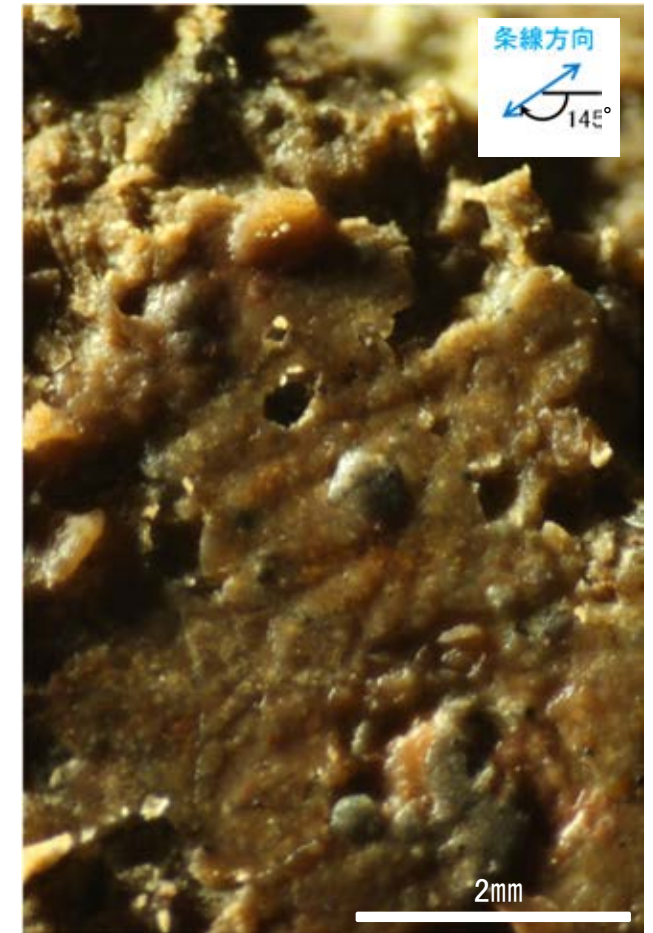
詳細観察写真

・条線のレイクは145° R, 変位センスは不明

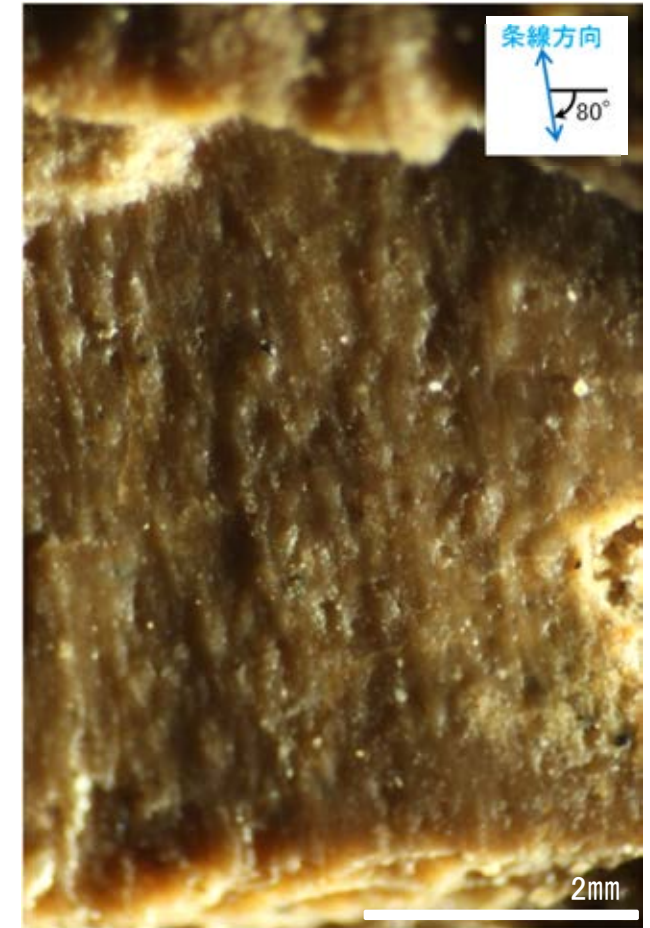
詳細観察写真

・条線のレイクは100° R(下盤側換算), 変位センスは不明

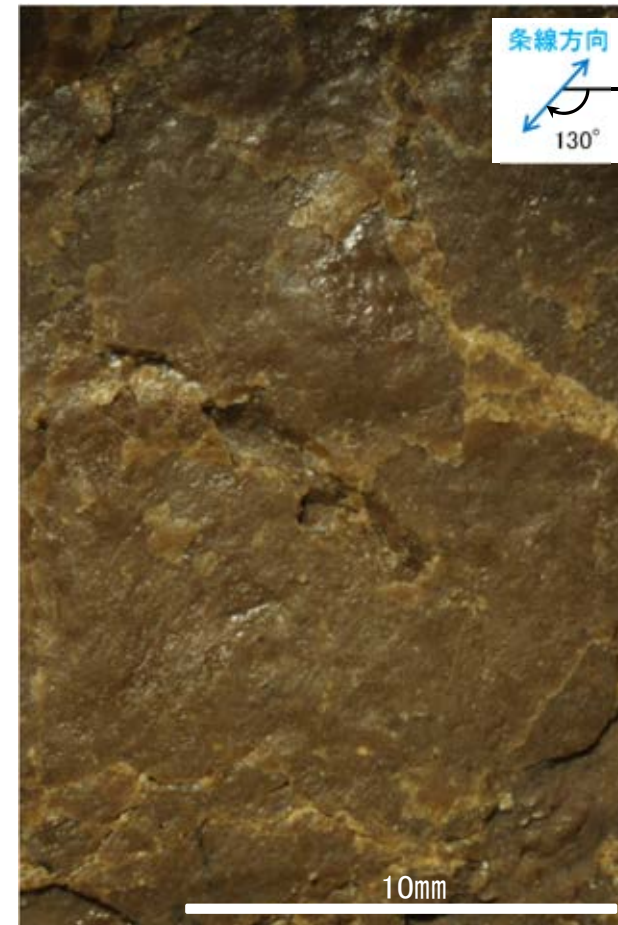
観察面拡大写真

・条線のレイクは50° R(下盤側換算), 変位センスは不明

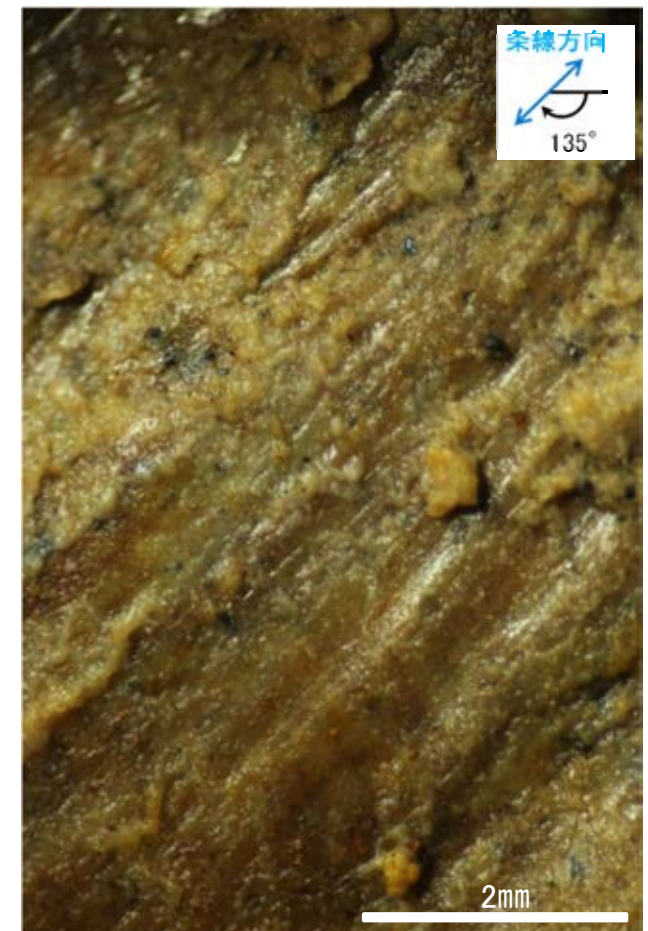
・条線のレイクは135° R, 変位センスは不明

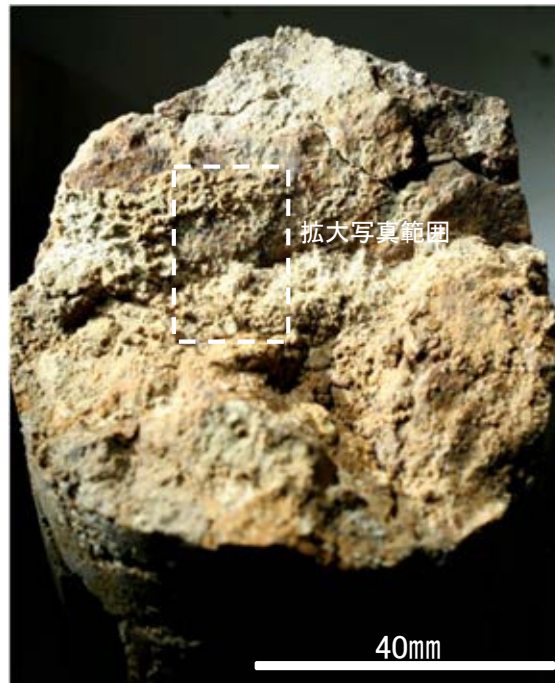
・条線のレイクは110° R, 変位センスは不明
