# 大坪川ダム右岸南道路底盤表土はぎ 写真位置図

○大坪川ダム右岸南道路底盤表土はぎ調査の結果、福浦断層に対応する断層を確認した。  
○全線の写真を次頁以降に示す。

### (3) 福浦断層 薄片觀察

## (6) 福浦断層以外の破砕部の連続性確認

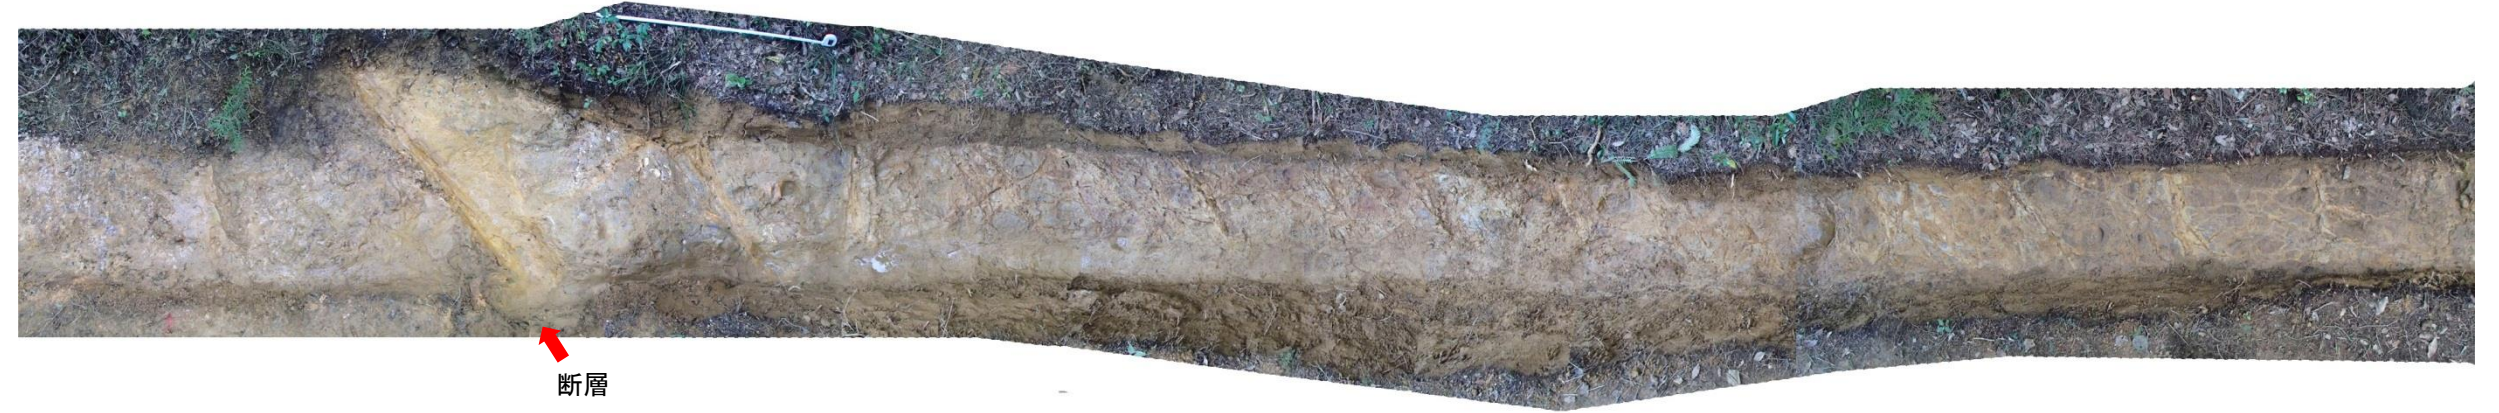
写真②

断層

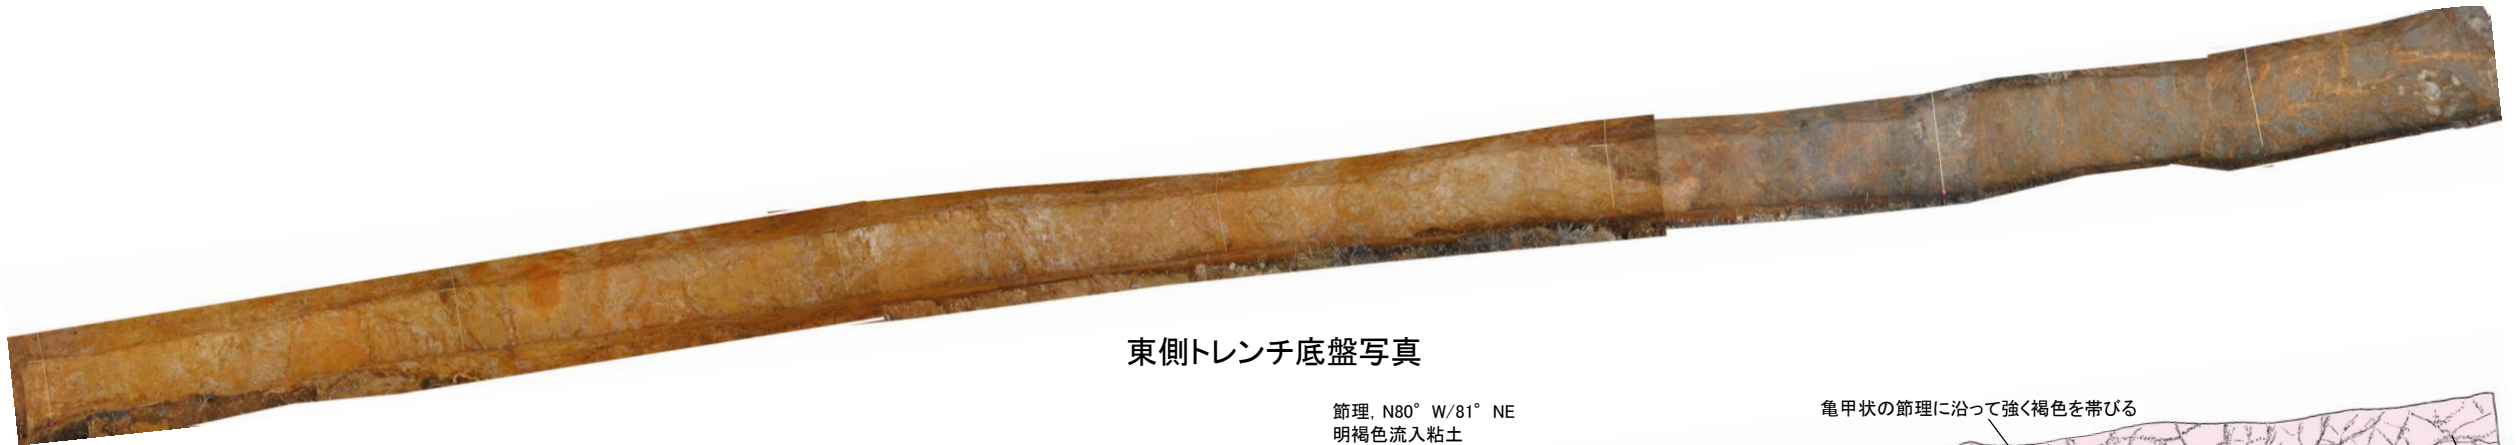
東側トレンチ底盤写真

○大坪川ダム右岸トレンチの西側及び東側トレンチには断層は認められない。

節理, N7° W/65° NE  
明褐色流入粘土  
厚さ0.2～0.5cm, 節理  
に沿って褐色を帯びる

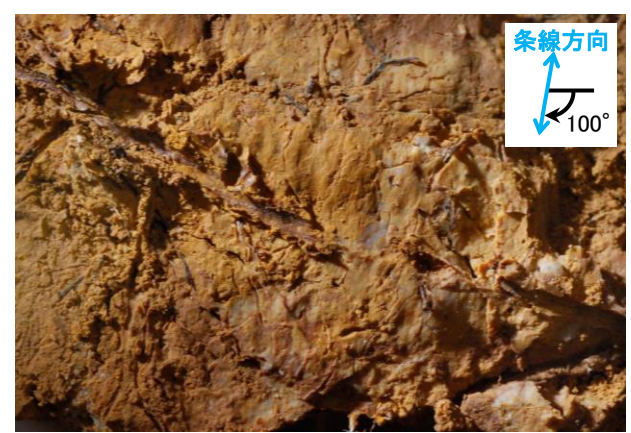
観察面写真(下盤側)

・主せん断面の下盤側の観察面で100° Rの条線が認められる。

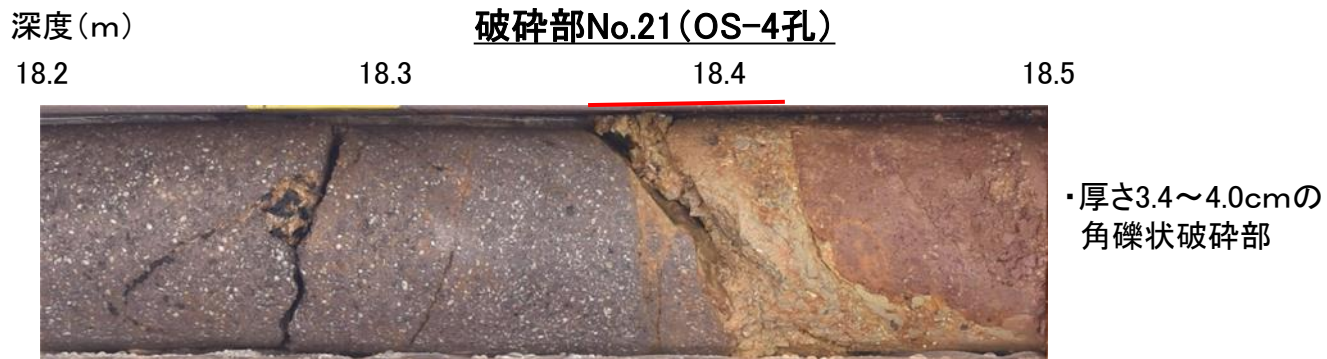
## 【福浦断層以外の破碎部の連続性確認(OS-4孔) (1/24)】

走向・傾斜が福浦断層と異なり、大坪川ダム基礎掘削面の想定延長位置に対応する破碎部が認められない。
